UNIVERSIDADE ESTADUAL DO MARANHÃO  
CENTRO DE CIÊNCIAS TECNOLÓGICAS  
CURSO DE ENGENHARIA CIVIL

**AVALIAÇÃO DAS CONDIÇÕES DA SUPERESTRUTURA  
FERROVIÁRIA: um estudo de caso**

Monografia apresentada ao curso de Engenharia Civil da Universidade Estadual do Maranhão – UEMA, como requisito para obtenção do título de Bacharel em Engenharia Civil.

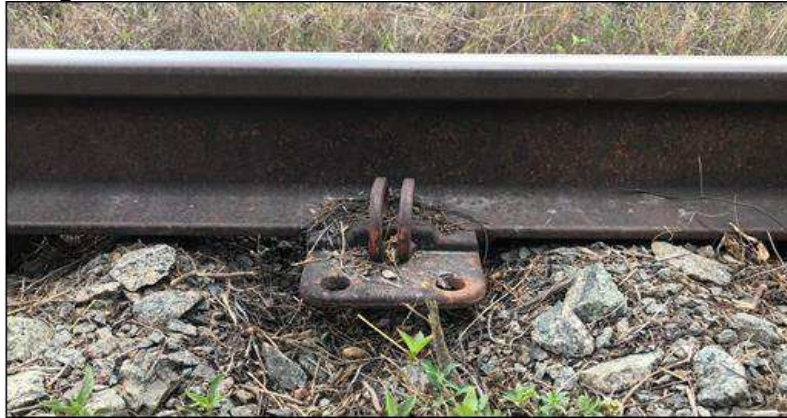
Figura 38 - Ausência de dormentes e tirefões na via.

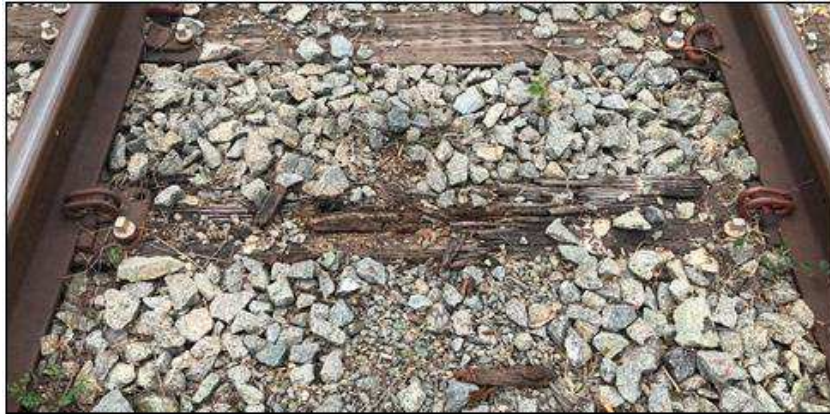
Figura 39 - Dormente avariado.

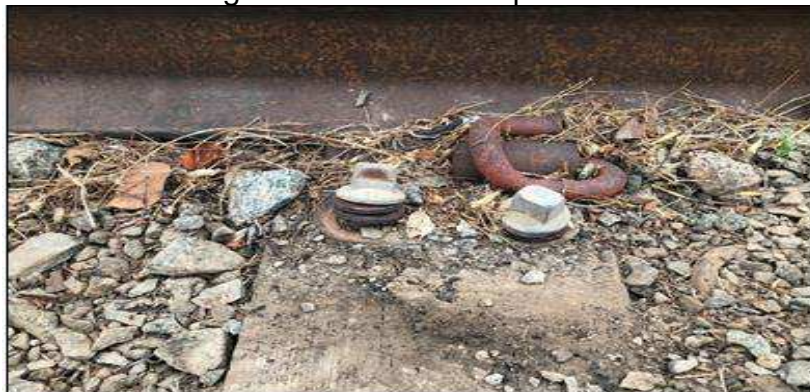
Figura 40 - Tirefão empenado.

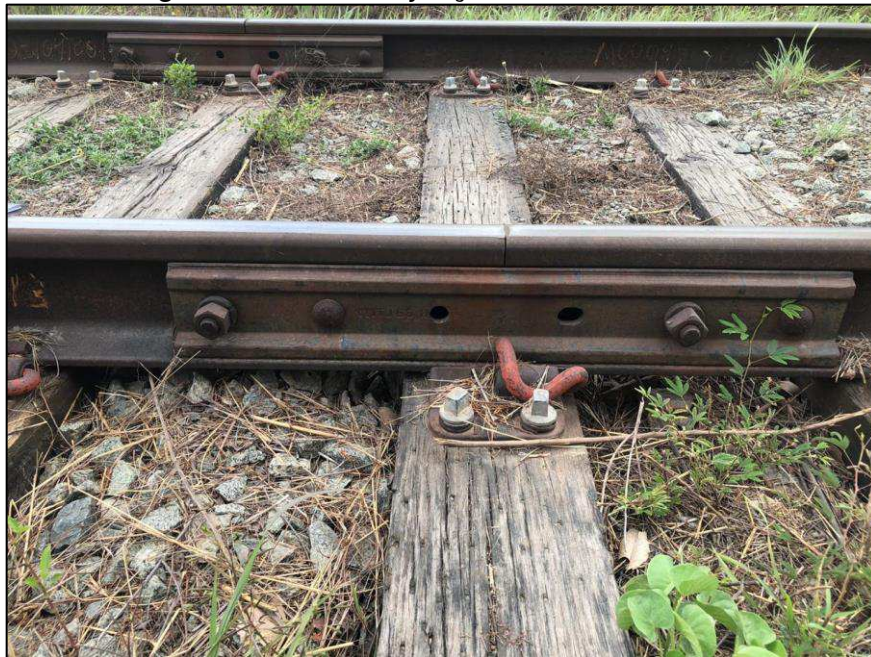
Figura 41 - Tala de junção na via analisada.

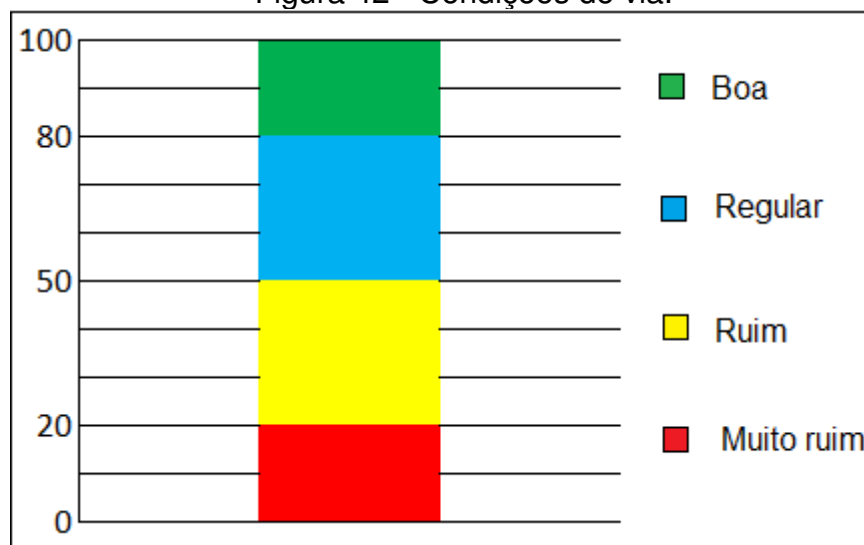
Figura 42 - Condições de via.

O VSA médio, obtido pela média de todos os VSAs dos subtrechos, foi de 65,63 e de acordo com a escala proposta, a via pode ser considerada regular. Nesta

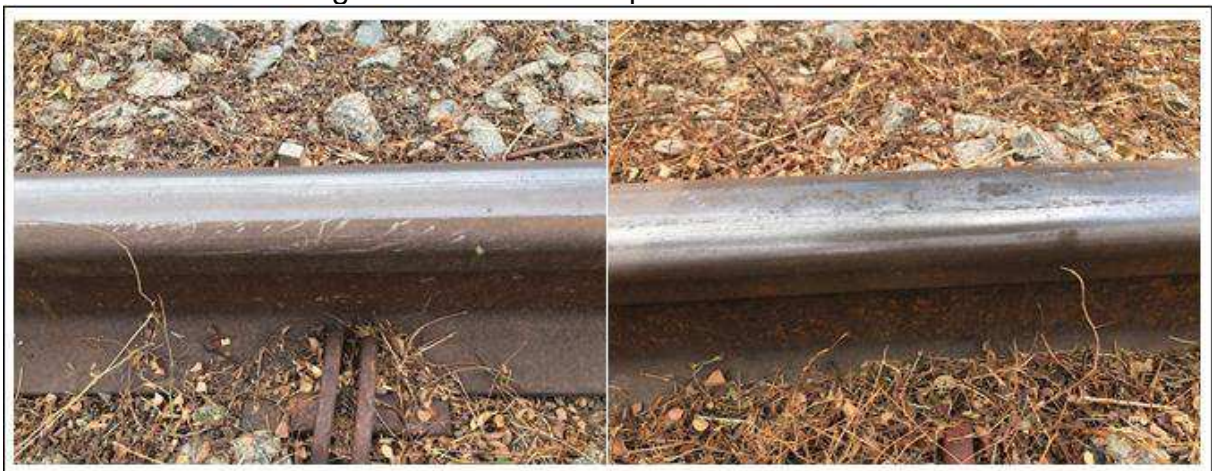
Figura 43 - Defeitos superficiais em trilhos.

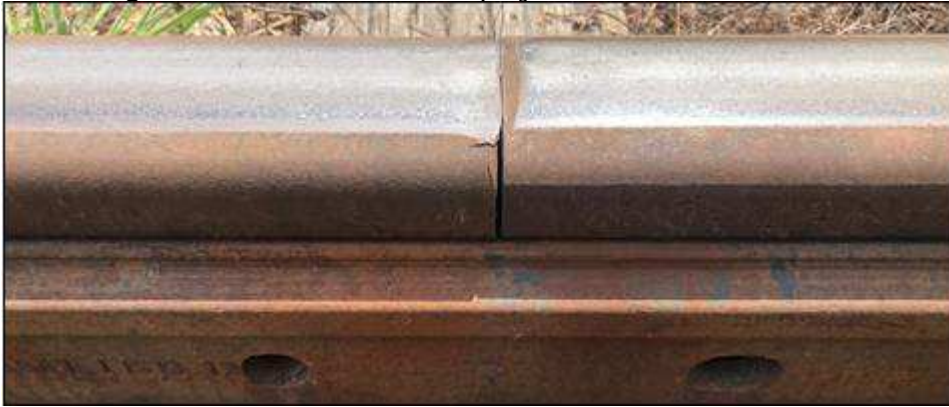
Figura 44 - Ausência de espaçamento entre os trilhos.

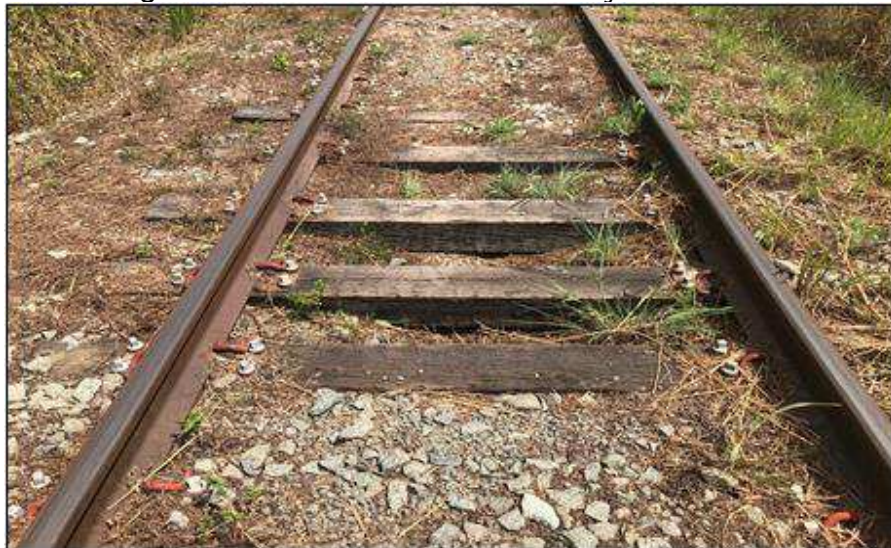
Figura 45 - Insuficiência e colmatação do lastro.
