**TIPOLOGIA DA FISSURAÇÃO EM EDIFICAÇÃO DA ARQUITETURA LUSO-  
MARANHENSE: estudo de caso**

Monografia apresentada ao curso de graduação em Engenharia Civil da Universidade Estadual do Maranhão como requisito para obtenção do grau de Bacharel em Engenharia Civil

Fotografia 1 – Área de estudo: fachada do sobrado 559

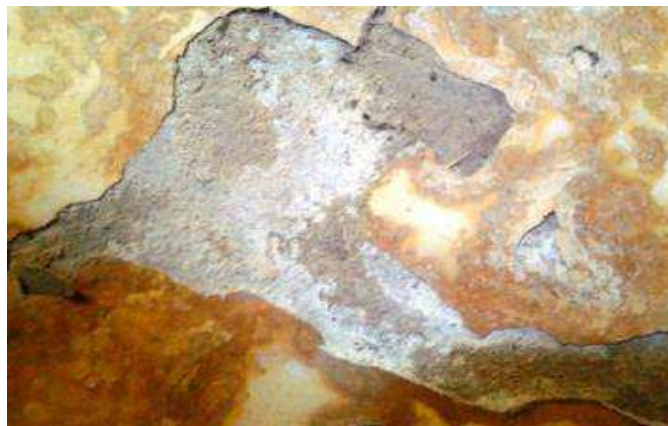
Os danos são causados pela presença de sais, de vegetação, de material diverso como cimento e umidade ascendente e descendente. Pode-se observar na fotografia abaixo a desagregação das argamassas em paredes.

Fotografia 4 – Argamassa em estado de desagregação

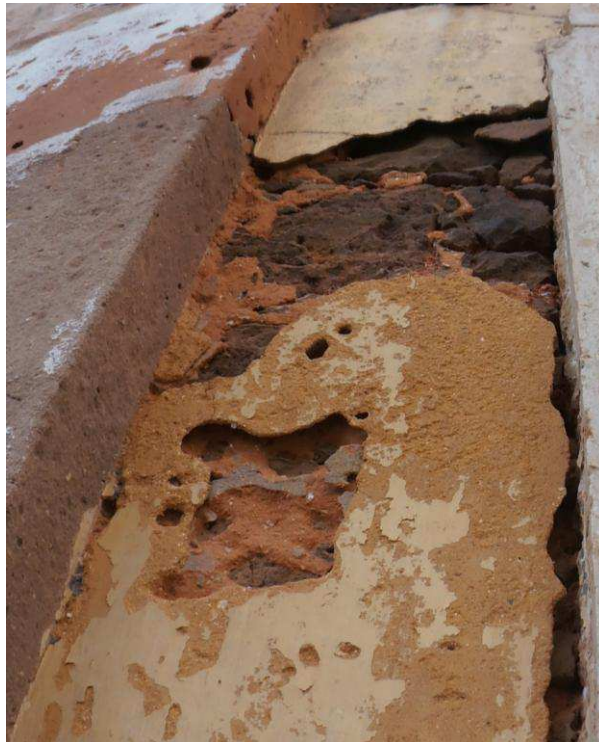
Fotografia 5 – Argamassa da fachada comprometida após ataque ácido

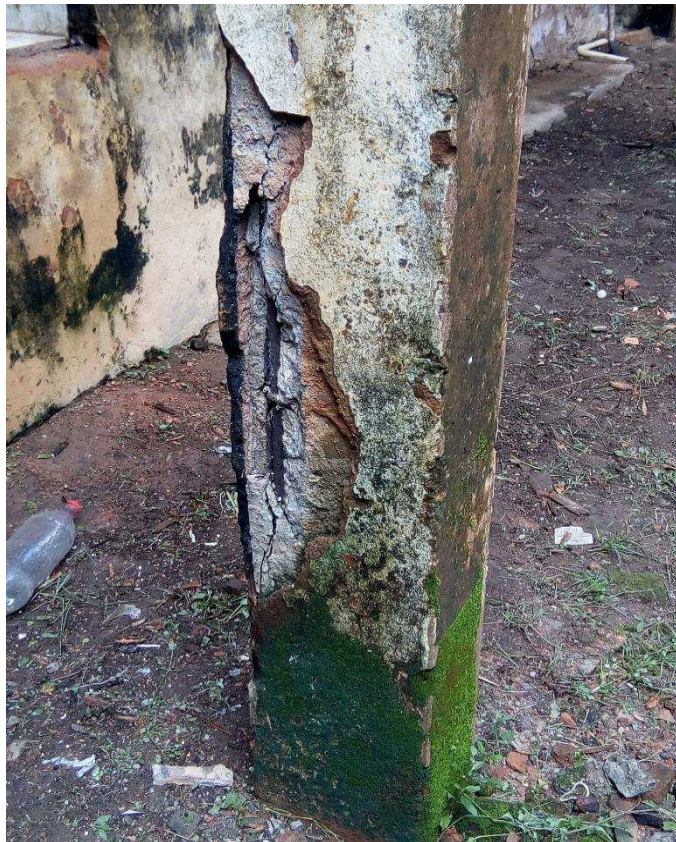
Fotografia 8 – Pilar de concreto com armadura parcialmente exposta

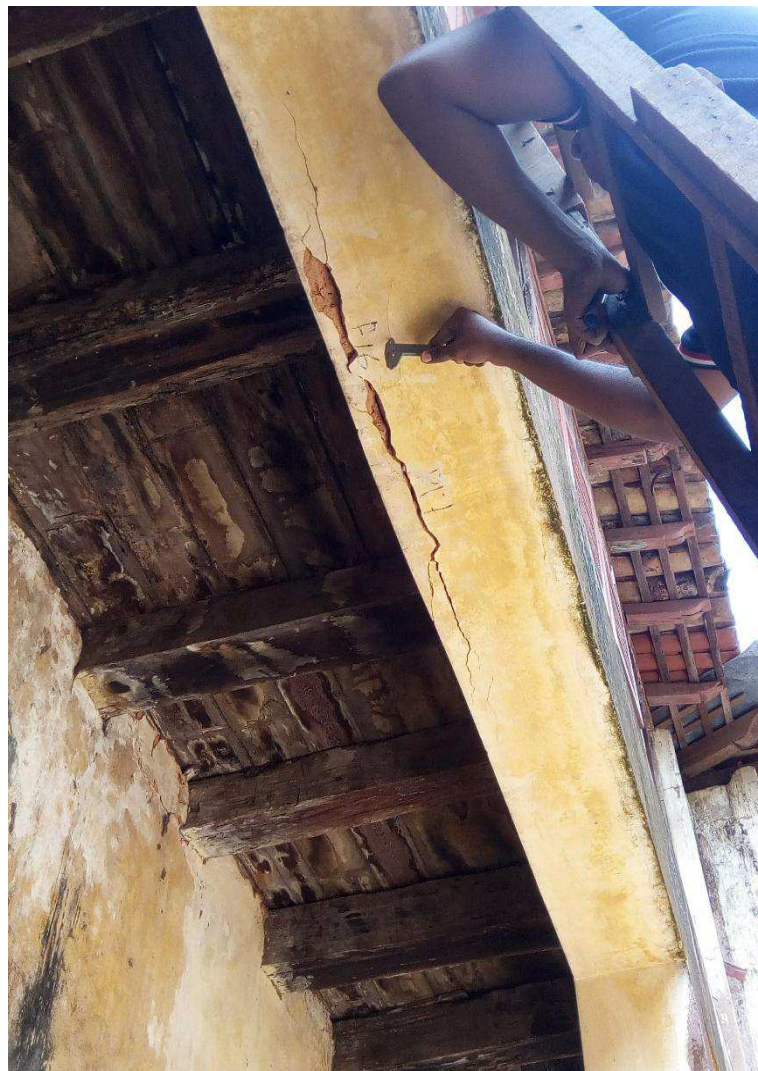
Fotografia 9 – Viga de concreto com danos estruturais

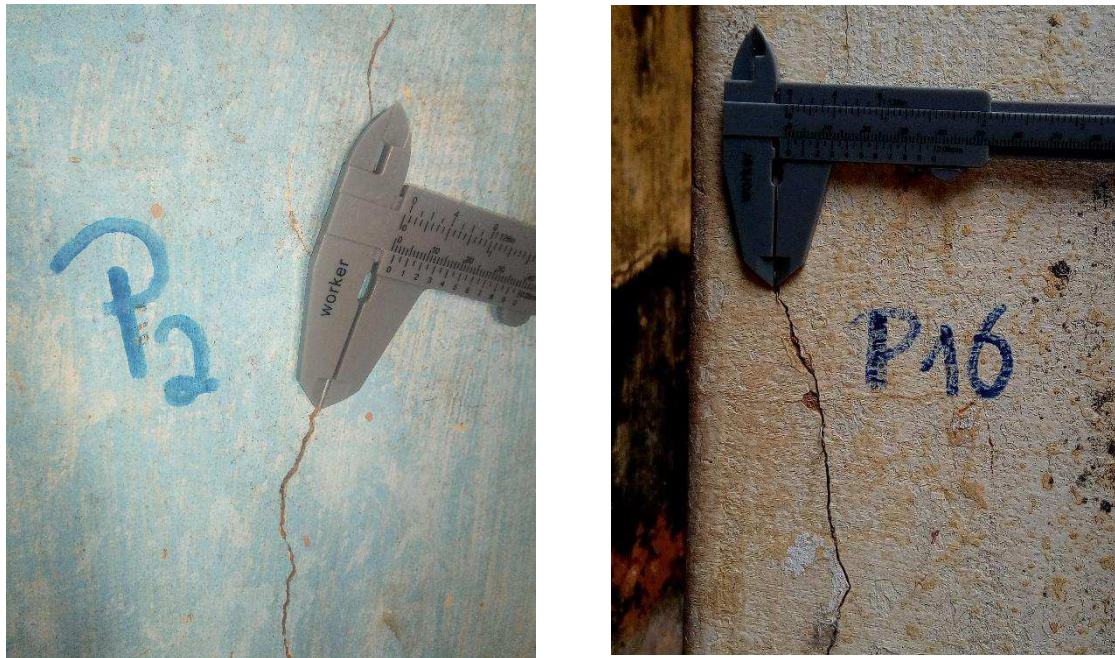
Fotografia 12 – Trincas em pilar e alvenaria de pedra com abertura de 0,8 e 0,9 mm

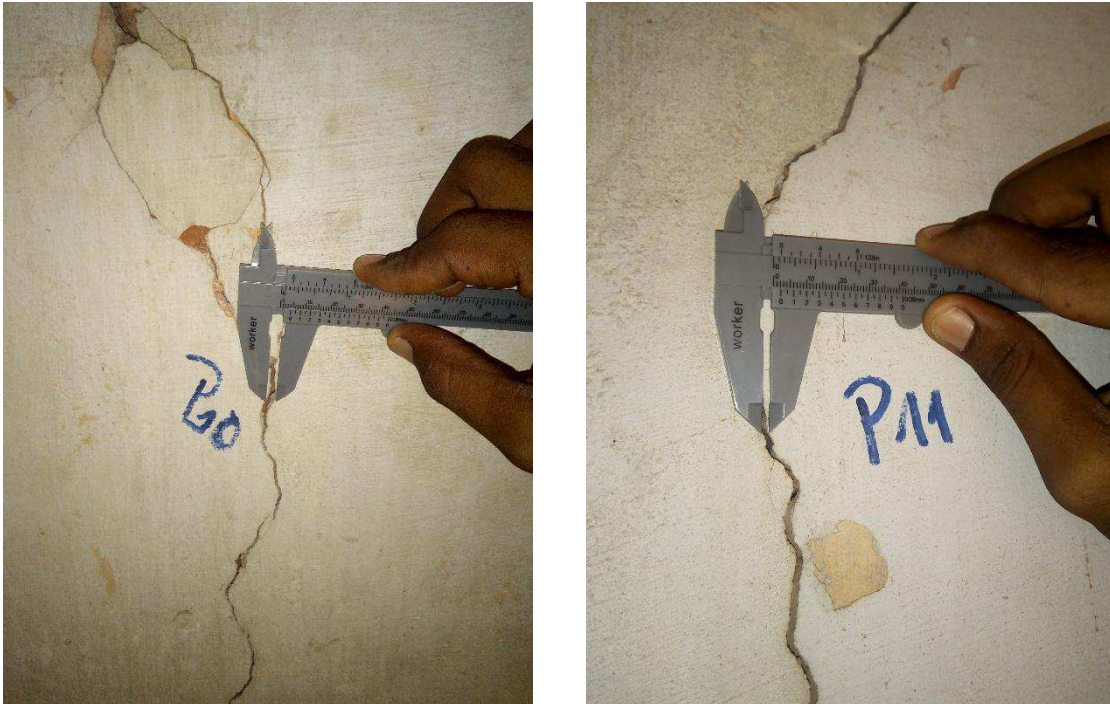
Fotografia 13 – Rachaduras em alvenaria de pedra acima de 2 mm de abertura

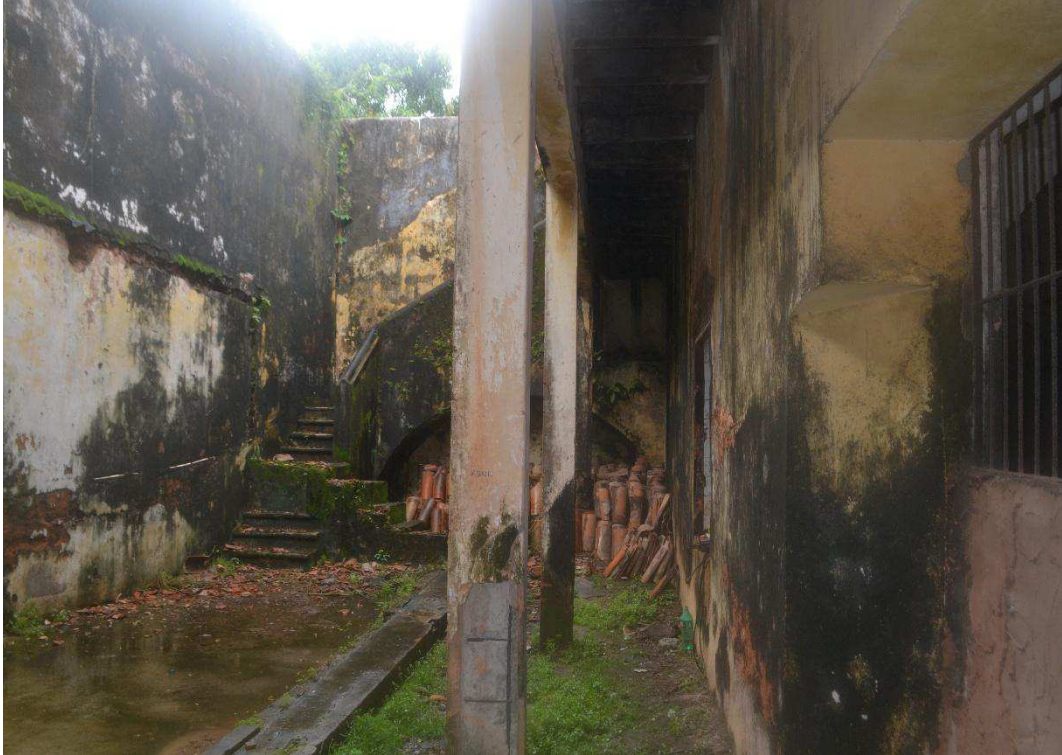
Fotografia 14 – Pilares e viga comprometidos pela carbonatação

Mediante a comprovação da carbonatação nas estruturas de concreto, pelo fato de todo o material está comprometido é recomendável uma tomada de ação para com essa estrutura devido a sua durabilidade estar diminuída. Assim sendo, o proprietário deve urgentemente trocar as estruturas antes mesmo que elas venham ao colapso.

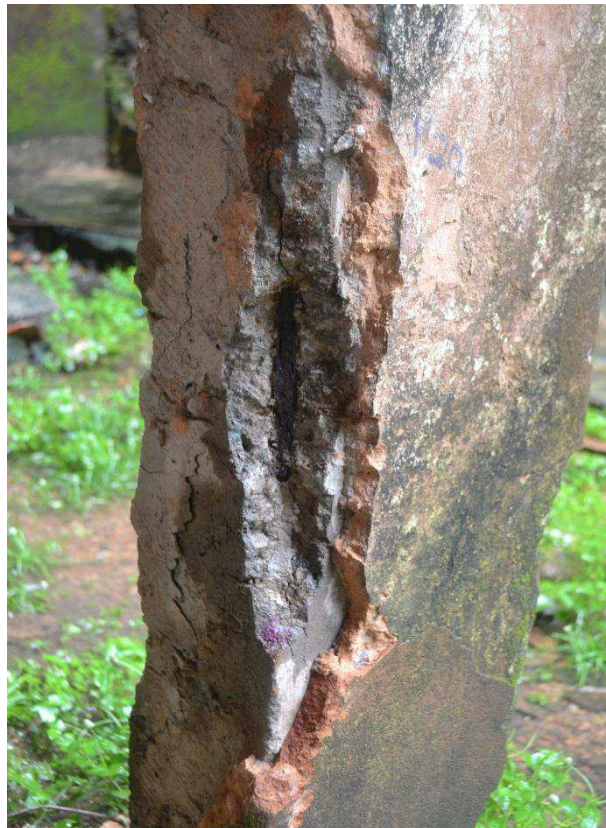
Fotografia 17 – Estrutura de concreto totalmente carbonatada

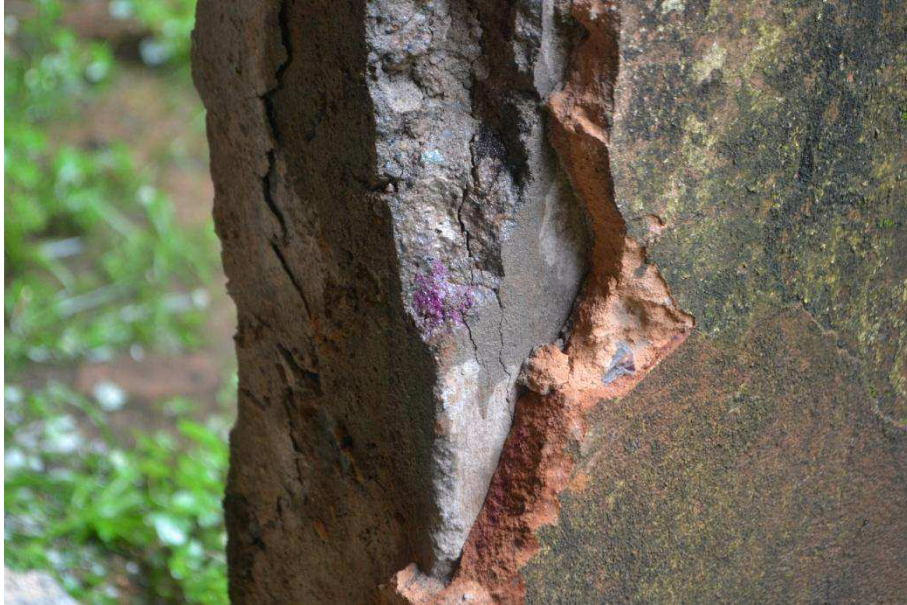
Fotografia 18 – Enfatização da carbonatação – toda parte cinza

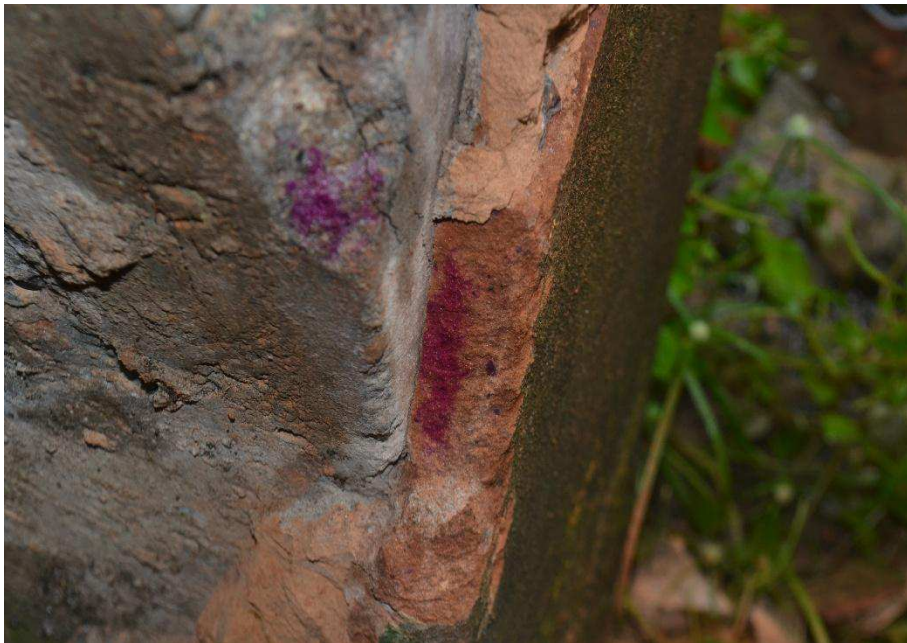
Fotografia 19 – Parte de concreto em bom estado (representado pela cor rosa)

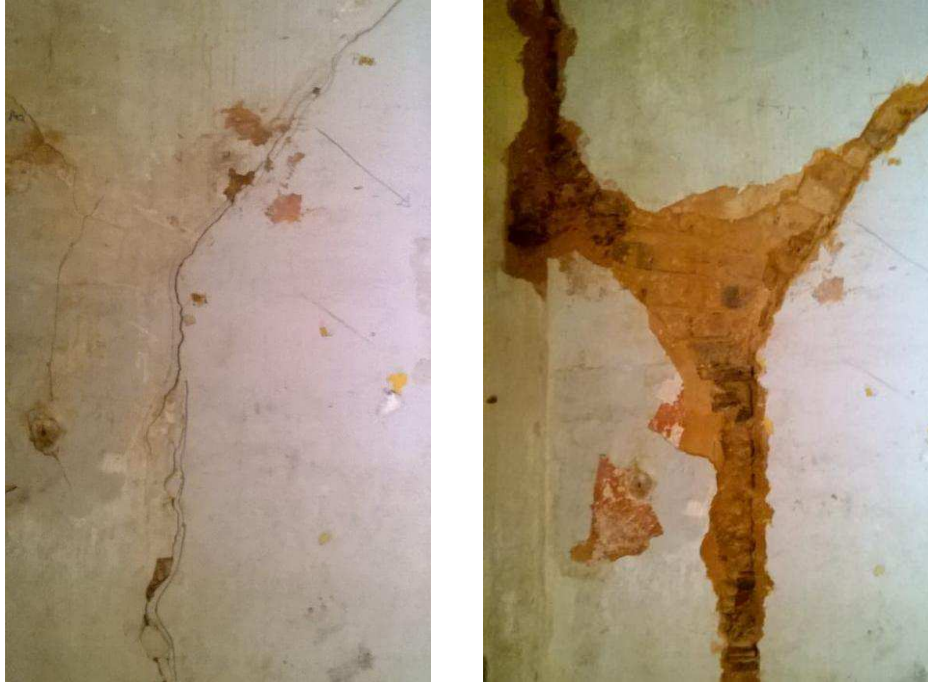
Fotografia 21 – Fissuras em alvenarias por conta da falta de aderência

Diante da fissura acima em alvenaria de pedra argamassada observou-se a causa principal foi a falta de aderência entre a parede existente e a nova parede feita para o fechamento do arco. O tratamento pensado pelo autor para evitar a fissuração nessa situação seria a colocação de barras de ferro sendo um elo de ligação entre as duas paredes.

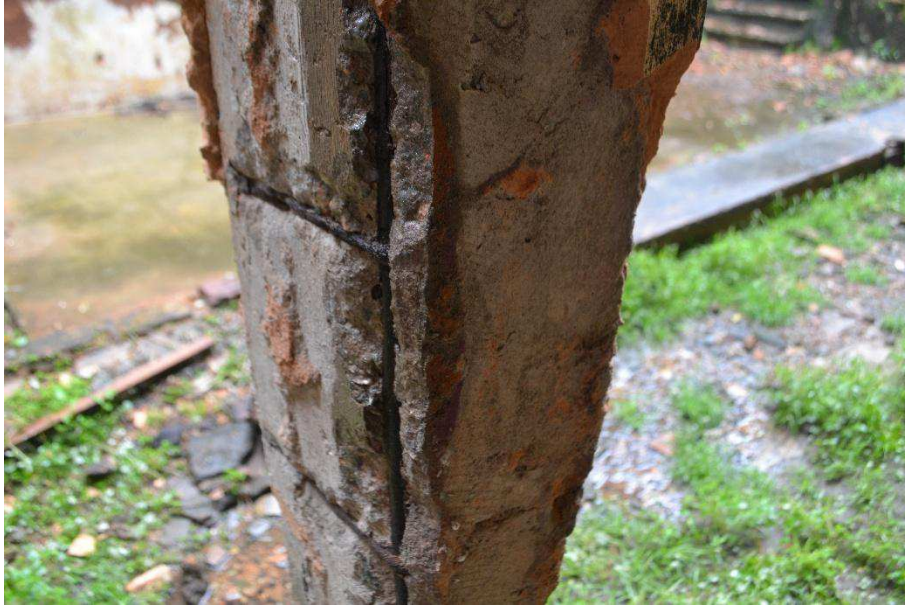
### **ANEXO C – ARMADURA EM ESTADO DE CORROSÃO**
