**AVALIAÇÃO DIAGNÓSTICA DAS ESCOLAS MUNICIPAIS DA SECRETARIA
MUNICIPAL DE EDUCAÇÃO EM SÃO LUÍS-MA**

Monografia apresentada ao Curso de Engenharia Civil da Universidade Estadual do Maranhão-UEMA, como requisito para obtenção do título de Bacharel em Engenharia Civil.

Este trabalho apresenta uma abordagem sobre a atual situação das Unidades Básicas de Ensino da Secretaria Municipal de Educação da cidade de São Luís, estado do Maranhão com o propósito de verificar o estado de conservação das mesmas e os tipos de problemas encontrados na falta da manutenção preventiva. Foram vistoriadas dezesseis unidades pertencentes a Secretaria Municipal de Educação. Por meio destas vistorias, procurou-se demonstrar que o estado de conservação das Unidades Básicas de Ensino é deficiente, tendo em vista a falta de manutenção preventiva. Assim caracterizou-se o problema que motivou a execução deste trabalho. Através da revisão bibliográfica buscou-se uma proposta para sugerir melhorias. Através de manutenções preventivas programadas podemos melhorar ou garantir a durabilidade dos elementos que a compõem de forma que suas partes e materiais empregados conservem as propriedades preexistentes e alcance

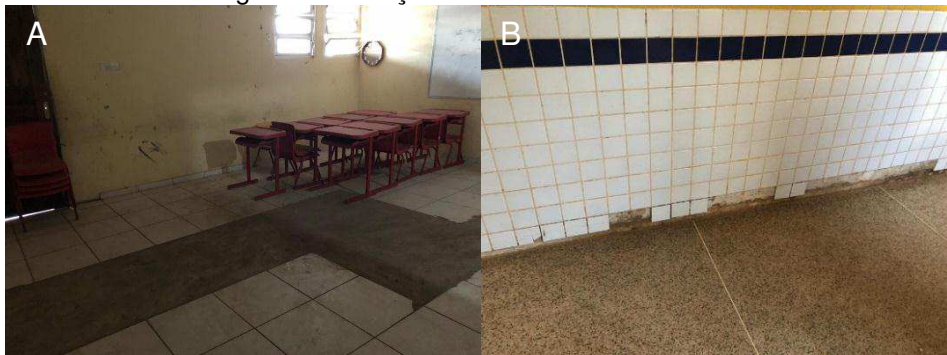
Figura 3 - Situações encontradas nas UBE's.

Legenda: (A): Situação do piso; (B) Situação nas paredes.

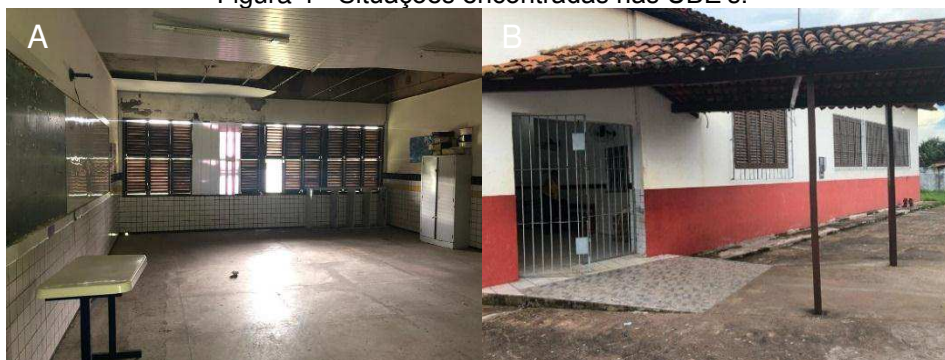
Figura 4 - Situações encontradas nas UBE's.

Nas esquadrias internas constatamos que grande parte delas precisam de reparos considerando as avarias nas madeiras e nas ferragens das grades e deterioração destas. Foi constatado também durante a vistoria, a presença de trincos quebrados e em alguns pontos, ausentes, portas necessitando de pintura e em algumas unidades, necessitando da completa substituição destas. As janelas também necessitando de pintura e em alguns casos estando totalmente quebradas,

Legenda: (A): Situação da esquadria interna; (B): Situação das esquadrias externas.

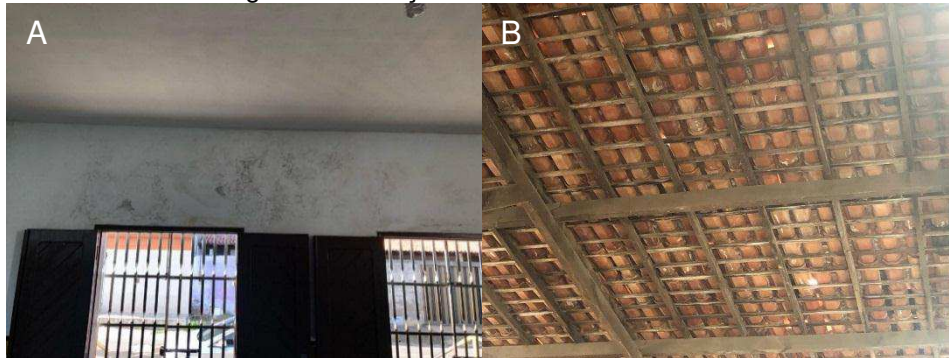
Figura 5 - Situações encontradas nas UBE's.

Durante a fase de vistorias nas UBE's foi observado que o madeiramento está em excelente condição, entretanto existe a presença de goteira, causando infiltrações. Essas infiltrações também se alastram para o revestimento das paredes gerando umidade, mofo e manchas podendo comprometer a funcionalidade do edifício. Em algumas UBE's foram encontrados muitos problemas na cobertura, principalmente quanto a presença de telhas quebradas e goteiras. Isso se agrava principalmente nos períodos de Janeiro a Julho, época do período das chuvas na região do Maranhão (Figura 5).

Legenda: (A): Infiltração aparente na parede; (B): Bom madeiramento e presença de goteiras.

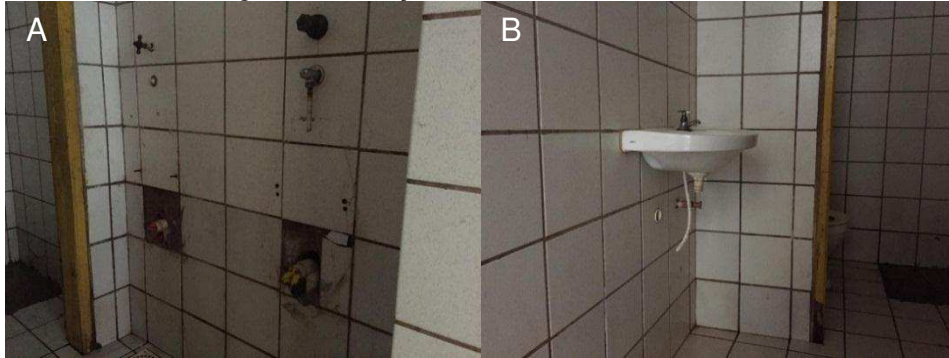
Figura 6 - Situações encontradas nas UBE's.

Durante o processo de vistoria, constatamos que grande número das UBE's apresentaram problemas nas instalações hidrossanitárias, tais como: mal funcionamento das descargas dos vasos sanitários, pias quebradas, mictórios ausentes e em alguns casos a interdição completa dos banheiros (Figura 6).

Legendas: (A): Ausência de Mictório; (B) Acessórios da pia quebrados.

Mediante os fatos citados acima, observamos o quão importante é a qualidade tanto dos materiais que deverão ser empregados como da mão de obra a serem utilizados para a realização do serviço. É de extrema valia também a realização de manutenções programadas com a finalidade de prevenir a deterioração do sistema.

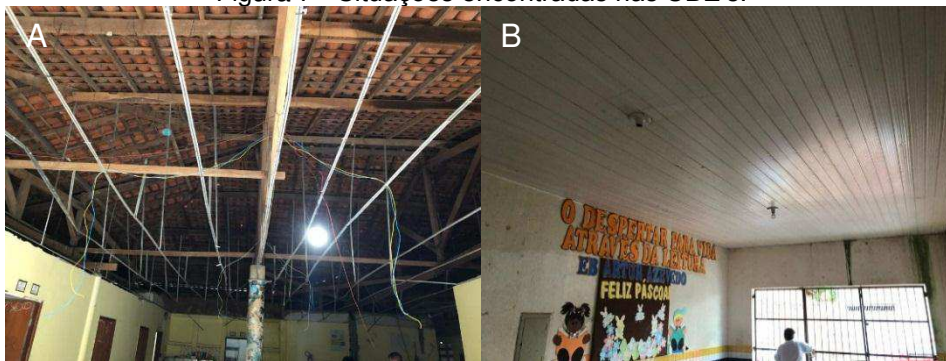
Figura 7 - Situações encontradas nas UBE's.

Durante o processo de vistoria realizado nas UBE's, foi constatado que em algumas unidades foram encontrados diversos problemas, tais como: lâmpadas queimadas em diversos pontos, tomadas e interruptores com defeitos, cabos expostos e em alguns casos necessitando de substituição completa da instalação elétrica (Figura 7).

Legenda: (A): Instalação elétrica comprometida; (B): Ausência de lâmpadas.

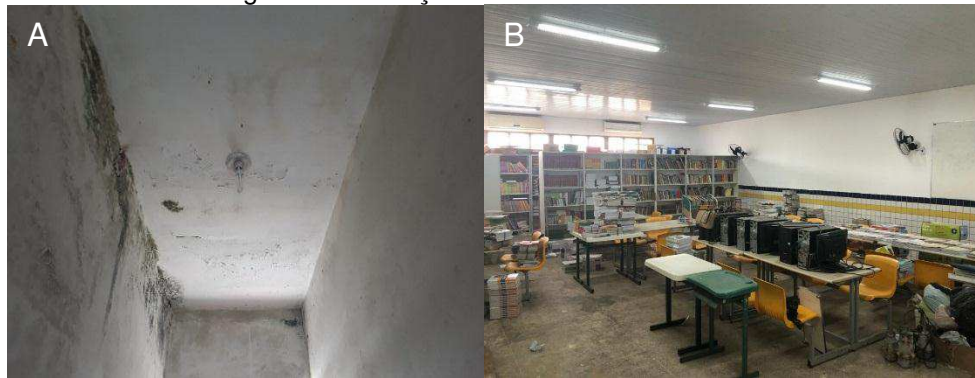
Figura 11 - Situações encontradas nas UBE's.

Foram observadas que algumas UBE's apresentaram problemas na estrutura física. Deste fato, foi verificado que alguns problemas foram causados por infiltrações na cobertura causando umidade na laje (Figura 11). Entretanto, em outras tais elementos se encontraram em condições satisfatórias, como pode ser visto na figura 11.

Legenda: (A): Situação da umidade na laje; (B): Forro em bom estado de conservação.

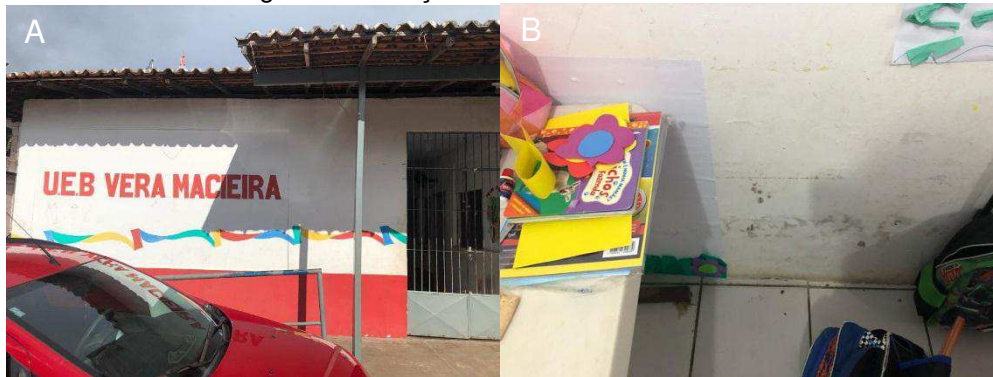
Figura 1 - Situações encontradas nas UBE's.

Legenda: (A): Vista da fachada; (B): Infiltração localizada na parte inferior da parede.

À vista dos fatos observados, afirma-se que a edificação em tela apesar do pleno funcionamento, necessita de reparos principalmente no quesito das infiltrações existentes e após isso na pintura.

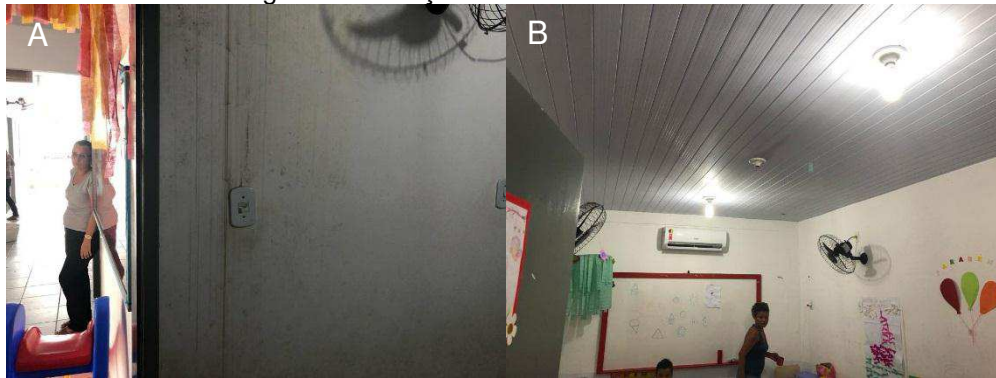
Figura 2 - Situações encontradas nas UBE's.

Legenda: (A): Infiltração localizada na parte média e superior da parede; (B): Pintura interna na sala em bom estado.

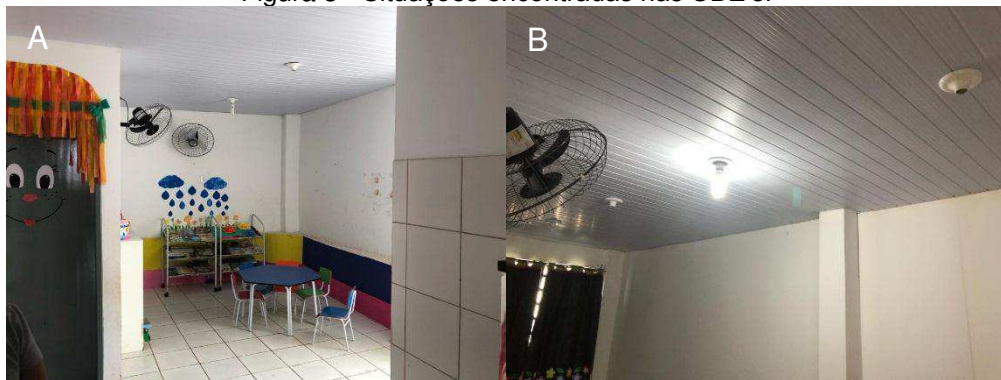
Figura 3 - Situações encontradas nas UBE's.

Legenda: (A): Piso em bom estado de conservação; (B): Lâmpadas queimadas.

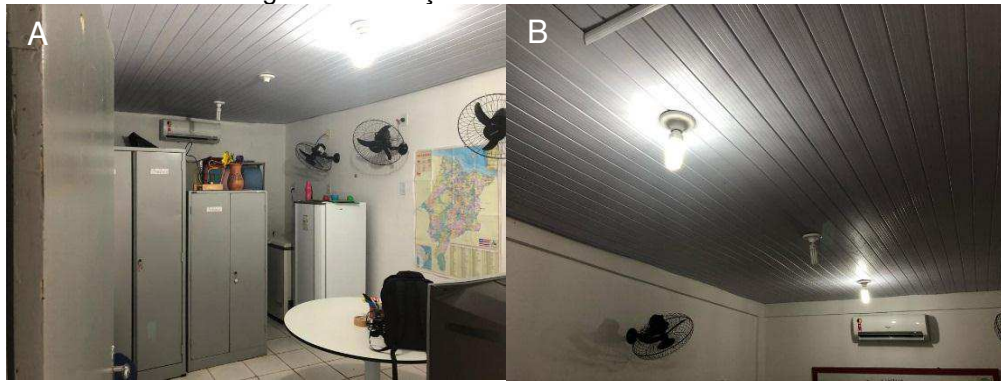
Figura 4 - Situações encontradas nas UBE's.

Legenda: (A): Piso em bom estado de conservação; (B): Forro em bom estado de conservação.

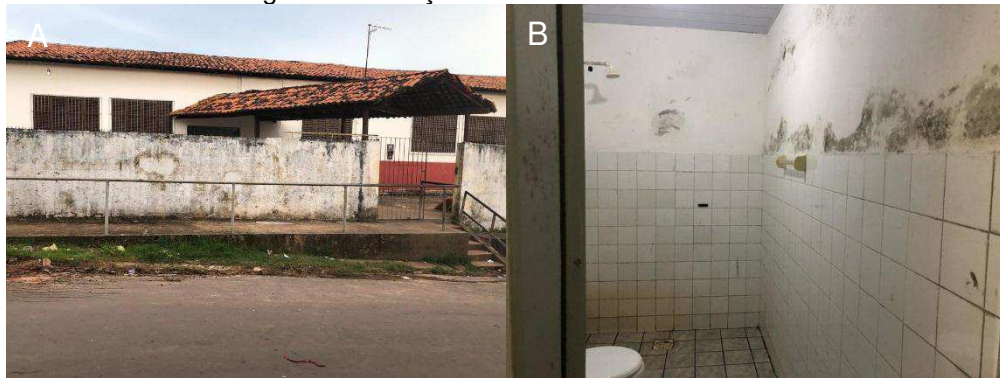
Figura 1 - Situações encontradas nas UBE's.

Legenda: (A): Vista da fachada; (B) Infiltração na parede.

À vista dos fatos observados, afirma-se que a edificação em tela apesar do pleno funcionamento, necessita de reparos principalmente no quesito das infiltrações existentes e após isso na pintura. Necessário também realizar reparos nos banheiros, também necessário a revisão de esquadrias para solucionar as falhas existentes.

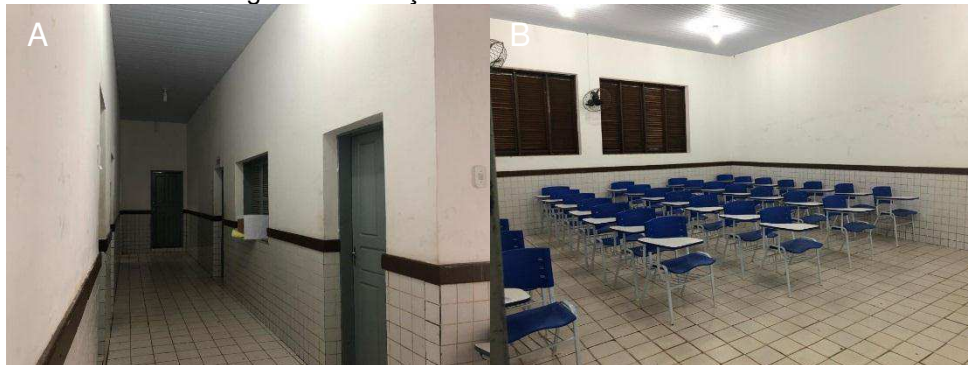
Figura 2 - Situações encontradas nas UBE's.

Legenda: (A): Piso em bom estado de conservação; (B) Pintura interna em bom estado de conservação.

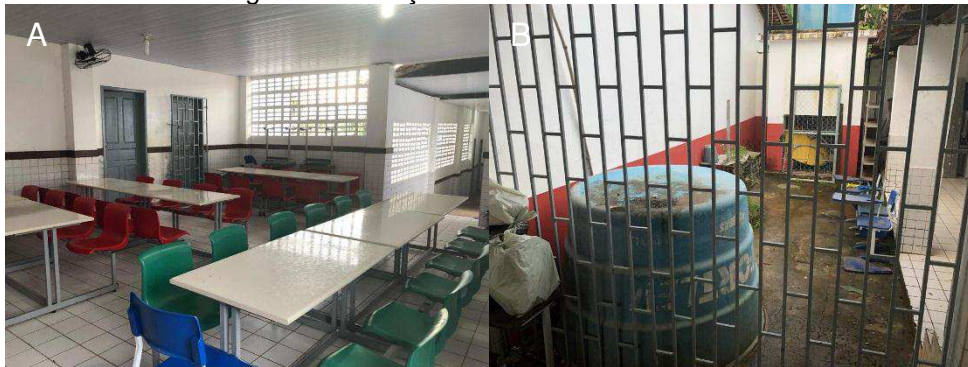
Figura 3 - Situações encontradas nas UBE's.

Legenda: (A): Portas necessitando de pintura; (B) Gradeado em bom estado de conservação.

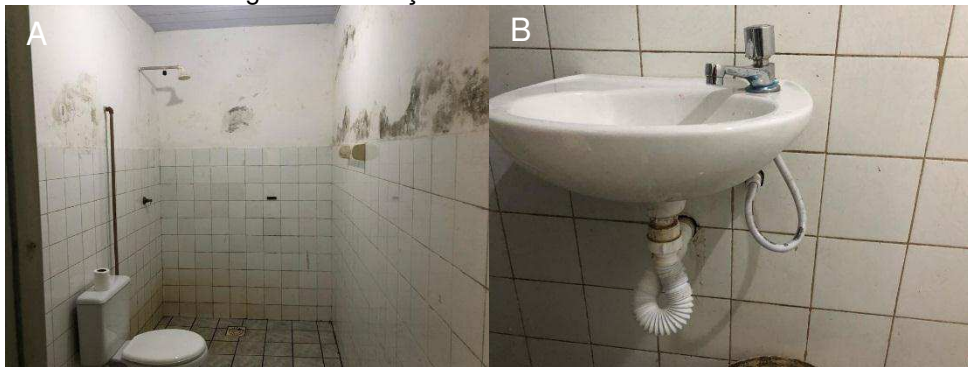
Figura 4 - Situações encontradas nas UBE's.

Legenda: (A): Vaso sanitário em bom estado de conservação; (B) Pia e seus acessórios em bom estado de conservação.

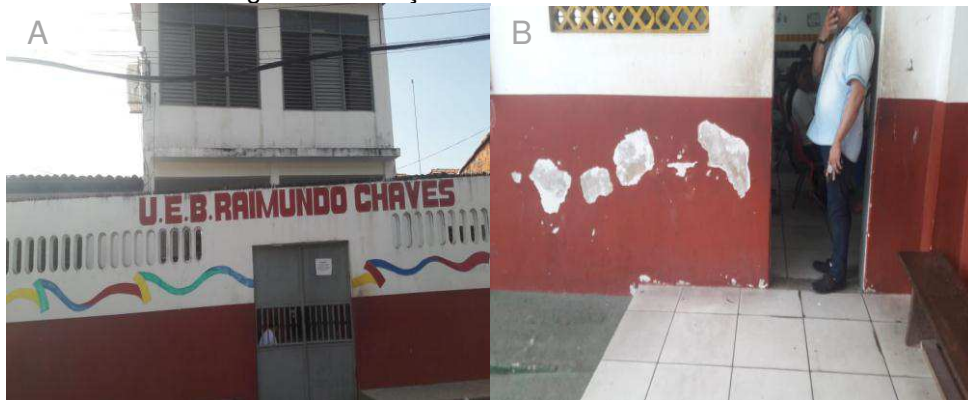
Figura 1 - Situações encontradas nas UBE's.

Legenda: (A): Pintura Externa em boas condições; (B) Pintura Interna necessitado de reparos.

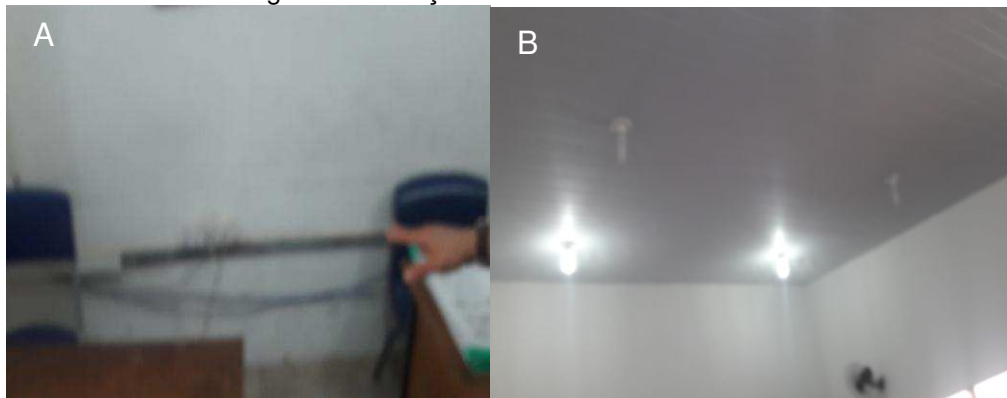
Figura 2 - Situações encontradas nas UBE's.

Legenda: (A): Fiação exposta; (B) Lâmpadas queimadas.

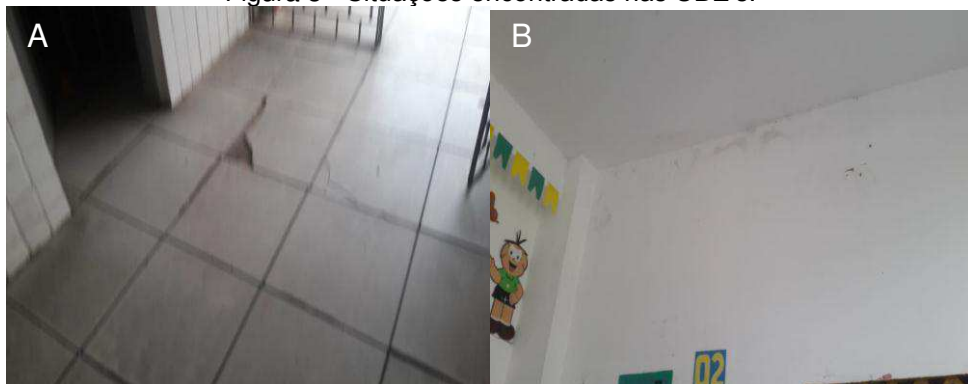
Figura 3 - Situações encontradas nas UBE's.

Legenda: (A): Piso quebrado; (B) Parede com infiltração.

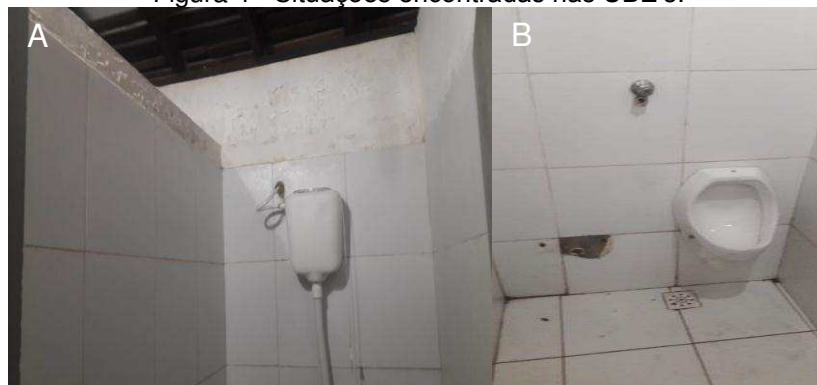
Figura 4 - Situações encontradas nas UBE's.

Legenda: (A): Descarga quebrada; (B) Mictório com problemas.

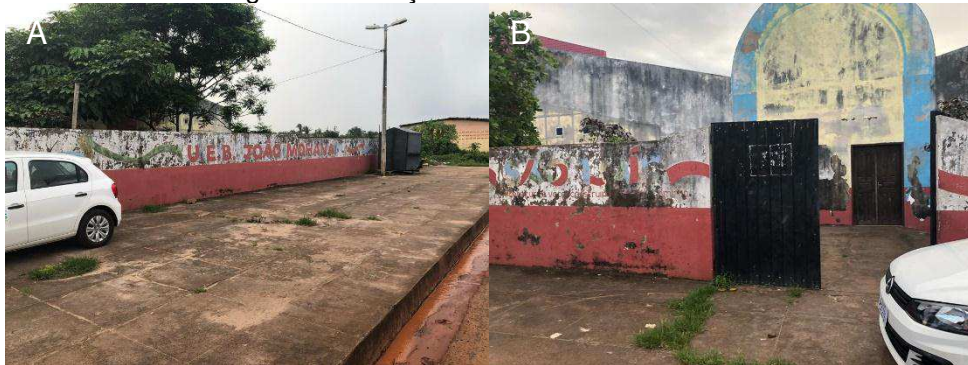
Figura 1 - Situações encontradas nas UBE's.

Legenda: (A): Pintura da fachada desgastada; (B) Portão necessitando de pintura.

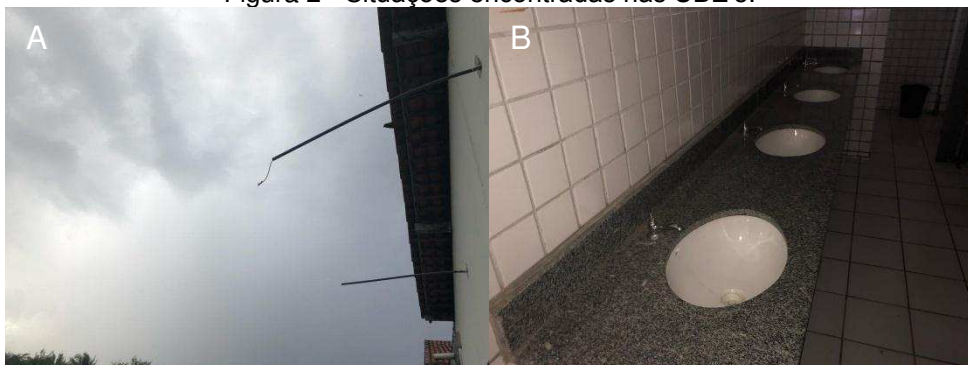
Figura 2 - Situações encontradas nas UBE's.

Legenda: (A): Fiação exposta; (B) Pias em bom estado de conservação.

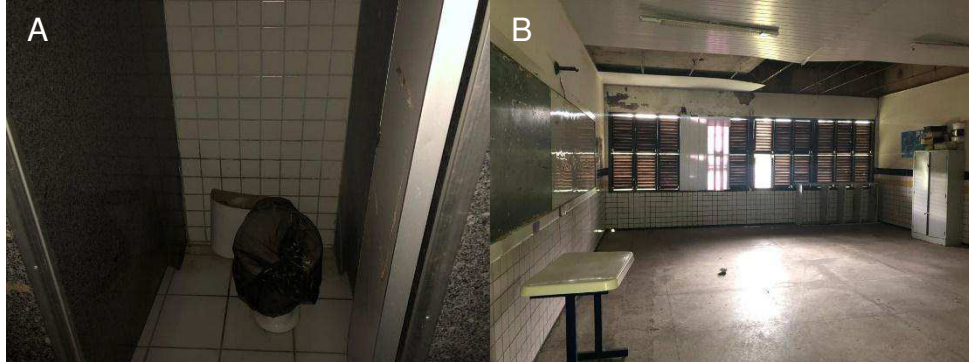
Figura 3 - Situações encontradas nas UBE's.

Legenda: (A): Vaso sanitário comprometido; (B) Esquadrias de madeira quebradas.

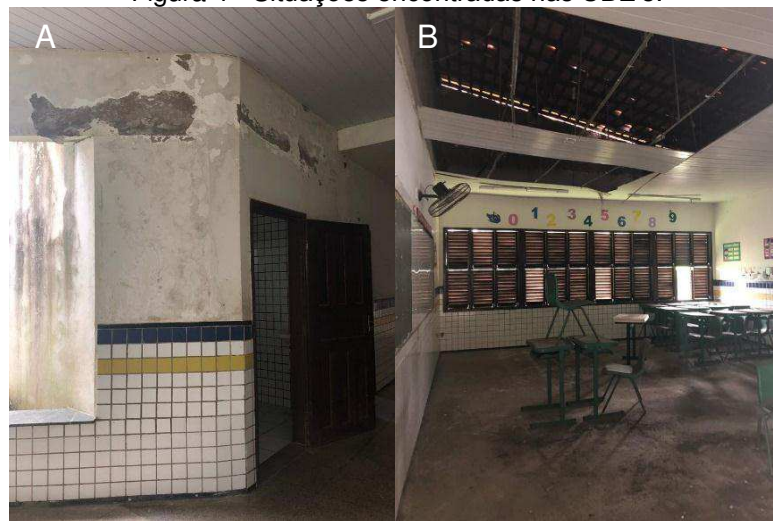
Figura 4 - Situações encontradas nas UBE's.

Legenda: (A): Parede interna com pintura desgastada e com presença de infiltração; (B) Telhado com bom madeiramento, porém com goteiras e forro comprometido.

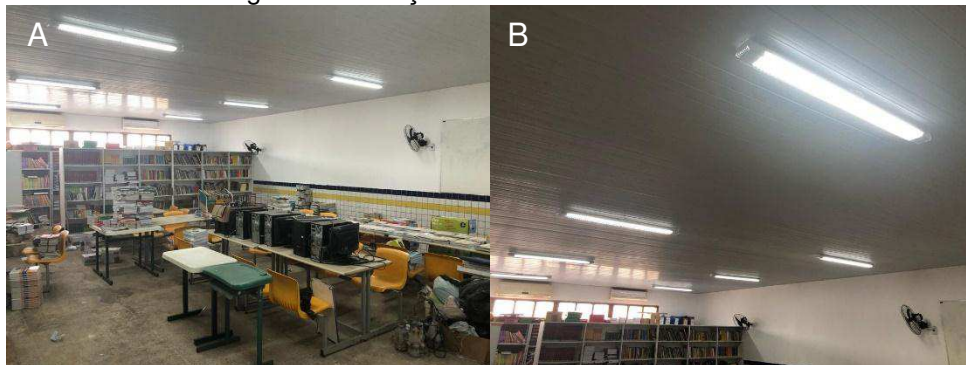
Figura 1 - Situações encontradas nas UBE's.

Legenda: (A): Pintura Interna em bom estado de conservação; (B) Forro em bom estado de conservação.

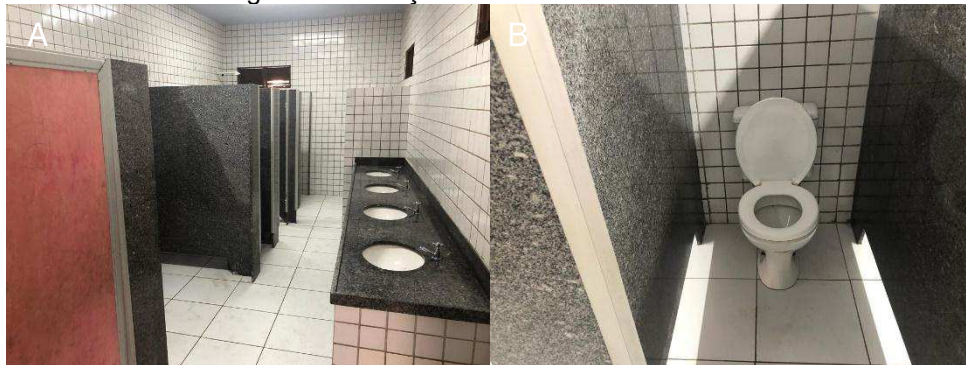
Figura 2 - Situações encontradas nas UBE's.

Legenda: (A): Pias em boas condições; (B) Vaso e seus respectivos acessórios em bom estado de conservação.

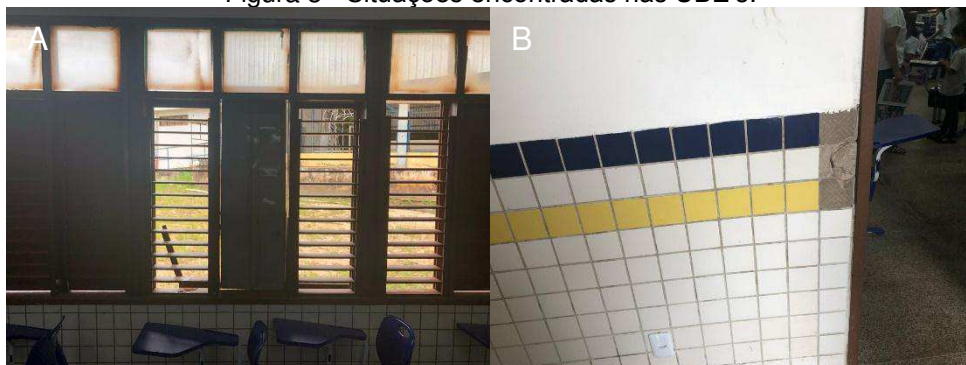
Figura 3 - Situações encontradas nas UBE's.

Legenda: (A): Janela com avarias; (B) Revestimento cerâmico nas paredes ausentes.

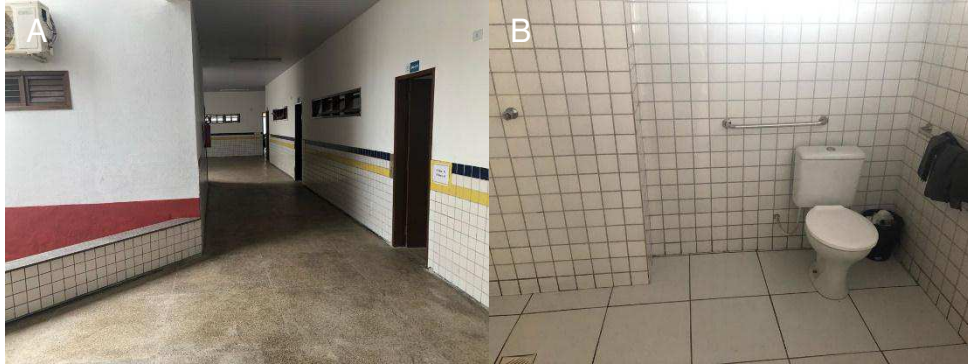
Figura 4 - Situações encontradas nas UBE's.

Legenda: (A): Piso em bom estado de conservação; (B) Banheiro PNE em excelente condições.

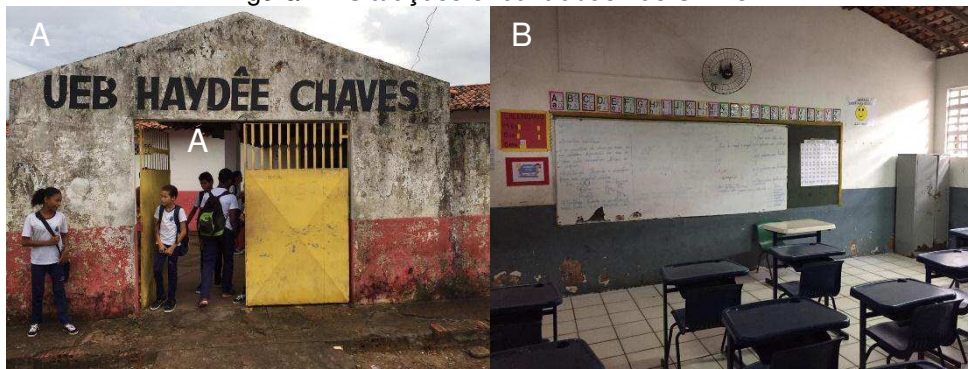
Figura 1 - Situações encontradas nas UBE's.

Legenda: (A): Pintura Externa desgastada; (B) Pintura Interna necessitado de reparos.

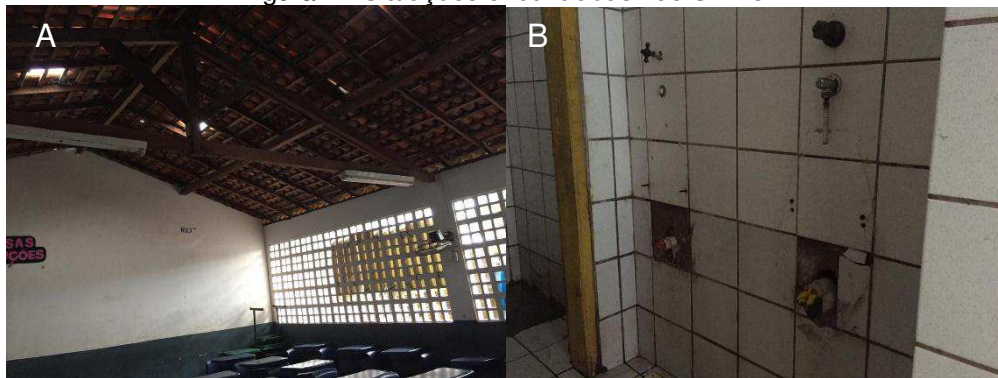
Figura 2 - Situações encontradas nas UBE's.

Legenda: (A): Madeiramento em boas condições; (B) Ausência de mictório.

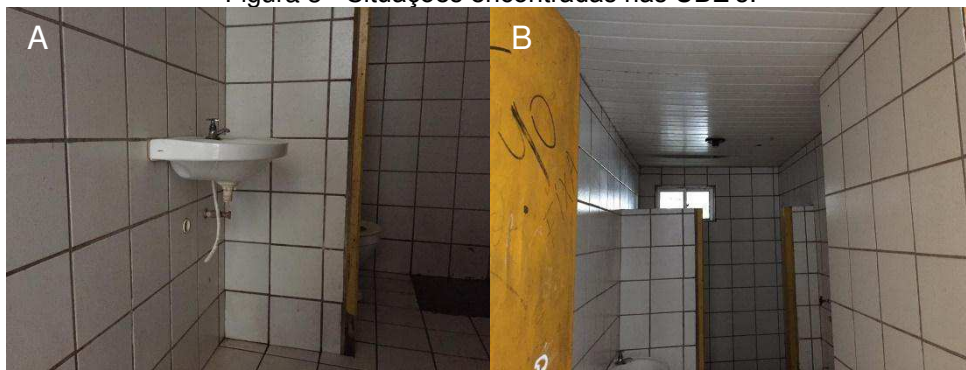
Figura 3 - Situações encontradas nas UBE's.

Legenda: (A): Sifão quebrado; (B) Ausência de lâmpadas.

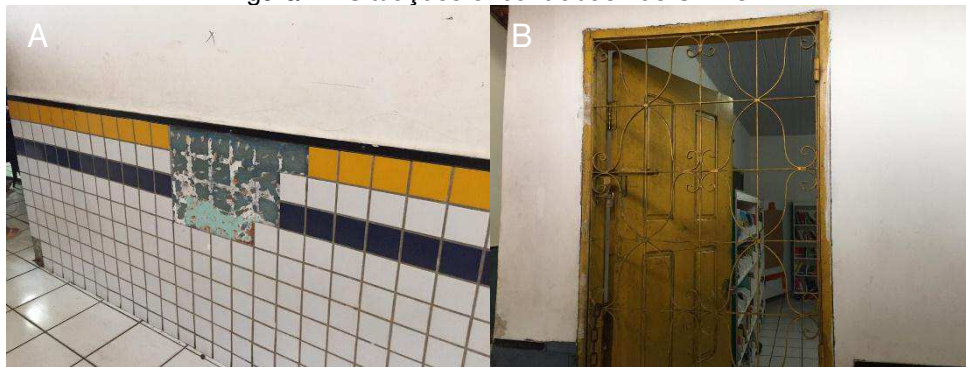
Figura 4 - Situações encontradas nas UBE's.

Legenda: (A): Ausência de revestimento cerâmico nas paredes; (B) Portas e gradeado necessitando de ajustes.

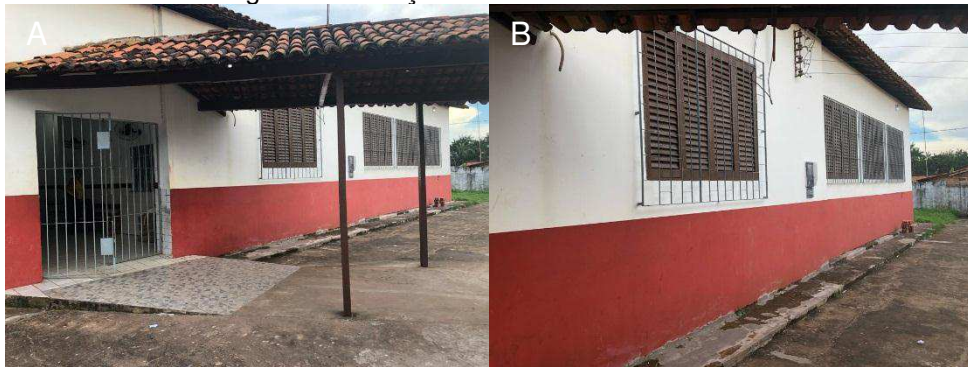
Figura 1 - Situações encontradas nas UBE's.

Legenda: (A): Pintura da fachada em bom estado de conservação; (B) Pintura lateral da fachada em bom estado de conservação

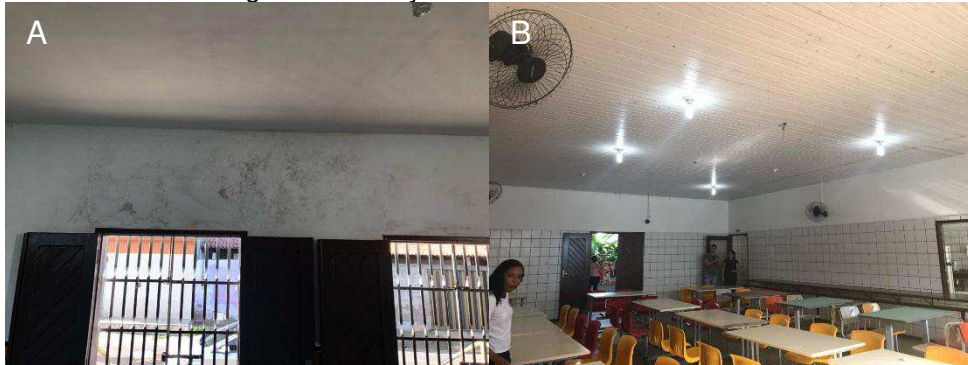
Figura 2 - Situações encontradas nas UBE's.

Legenda: (A): Esquadria de madeira em bom estado de conservação; (B) Ausência de lâmpada.

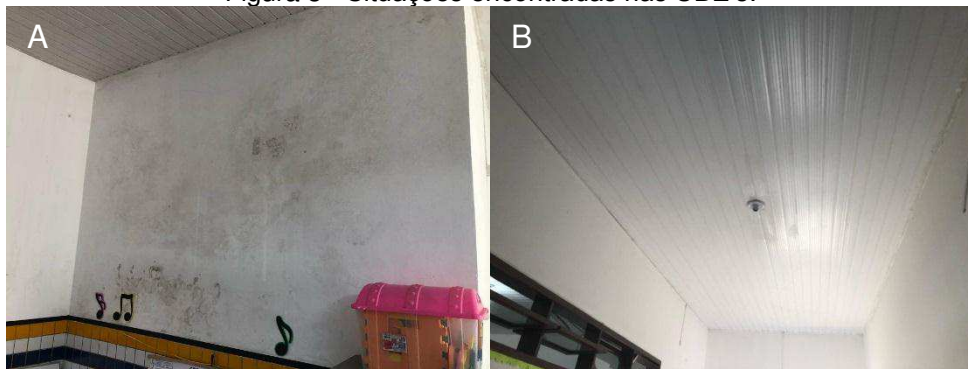
Figura 3 - Situações encontradas nas UBE's.

Legenda: (A): Infiltração na parede; (B) Forro em bom estado de conservação.

À vista dos fatos observados, afirma-se que a edificação em tela apesar do pleno funcionamento, necessita de reparos principalmente no quesito das infiltrações existentes e após isso na pintura. Necessário também realizar reparos nos banheiros.

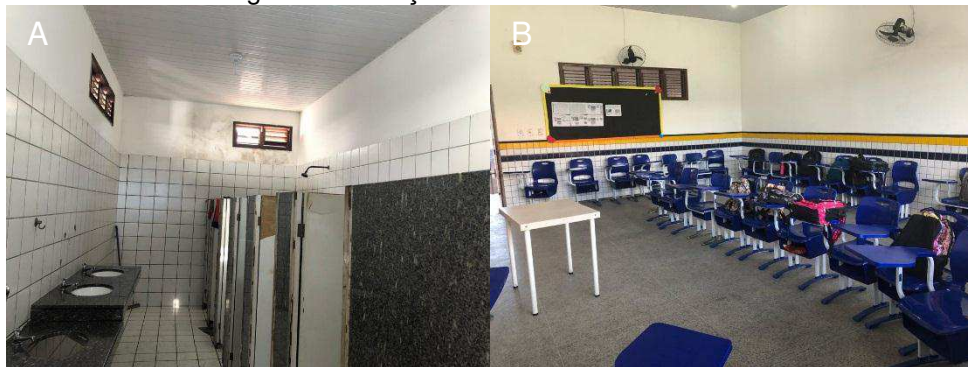
Figura 4 - Situações encontradas nas UBE's.

Legenda: (A): Vista no banheiro com diversos problemas; (B) Piso conservado.

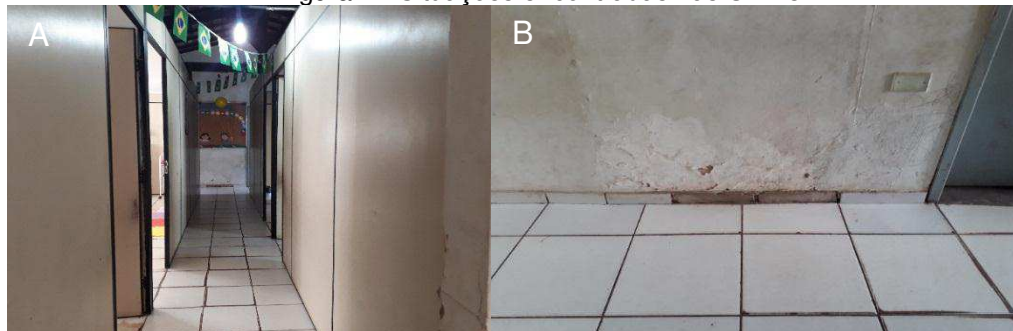
Figura 2 - Situações encontradas nas UBE's.

Legenda: (A): Revestimento cerâmico desgastado; (B) Lajotas quebradas.

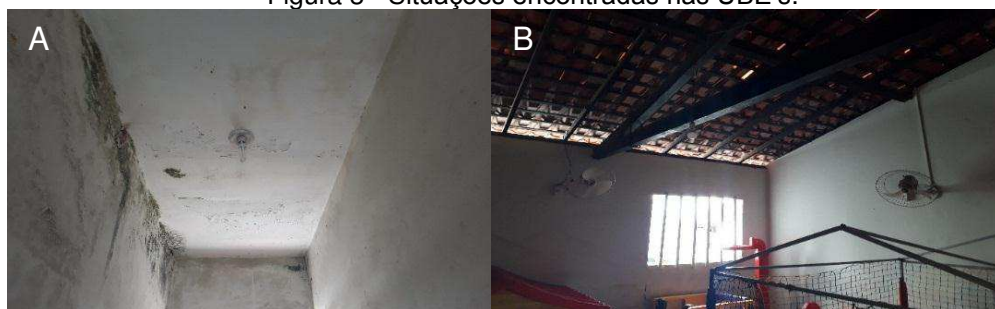
Figura 3 - Situações encontradas nas UBE's.

Legenda: (A): Paredes e laje com infiltração; (B) Telhado apresentando goteiras, ventiladores quebrados e ausência de lâmpadas.

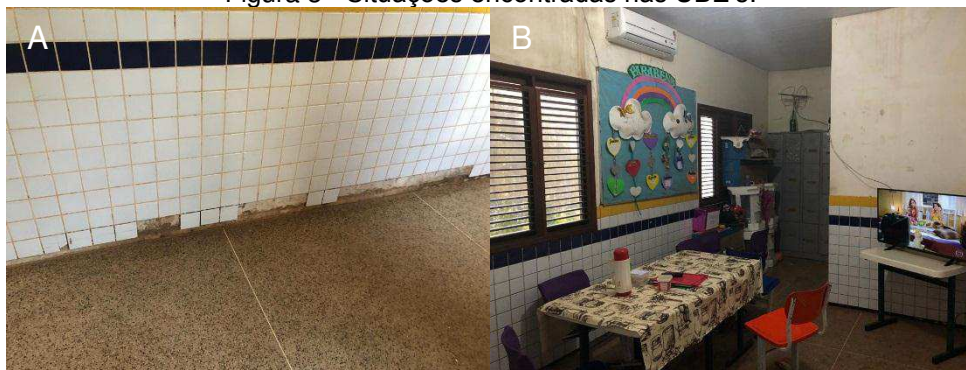
Figura 3 - Situações encontradas nas UBE's.

Legenda: (A): Revestimento cerâmico com avarias; (B): Parede interna com infiltração.

À vista dos fatos observados, afirma-se que a edificação em tela apesar do pleno funcionamento, necessita de reparos principalmente no quesito das infiltrações existentes e após isso na pintura. Necessário também realizar reparos nos banheiros.
