UNIVERSIDADE ESTADUAL DO MARANHÃO- UEMA
CENTRO DE CIÊNCIAS TECNOLÓGICAS- CCT
CURSO DE ENGENHARIA CIVIL

**MANIFESTAÇÕES PATOLÓGICAS EM HABITAÇÕES DE INTERESSE SOCIAL
CONSTRUÍDAS EM ALVENARIA ESTRUTURAL: ESTUDO DE CASO**

Trabalho de Conclusão de Curso apresentado ao Curso de Engenharia Civil da Universidade Estadual do Maranhão - UEMA, como requisito para obtenção do título de Engenheiro Civil.

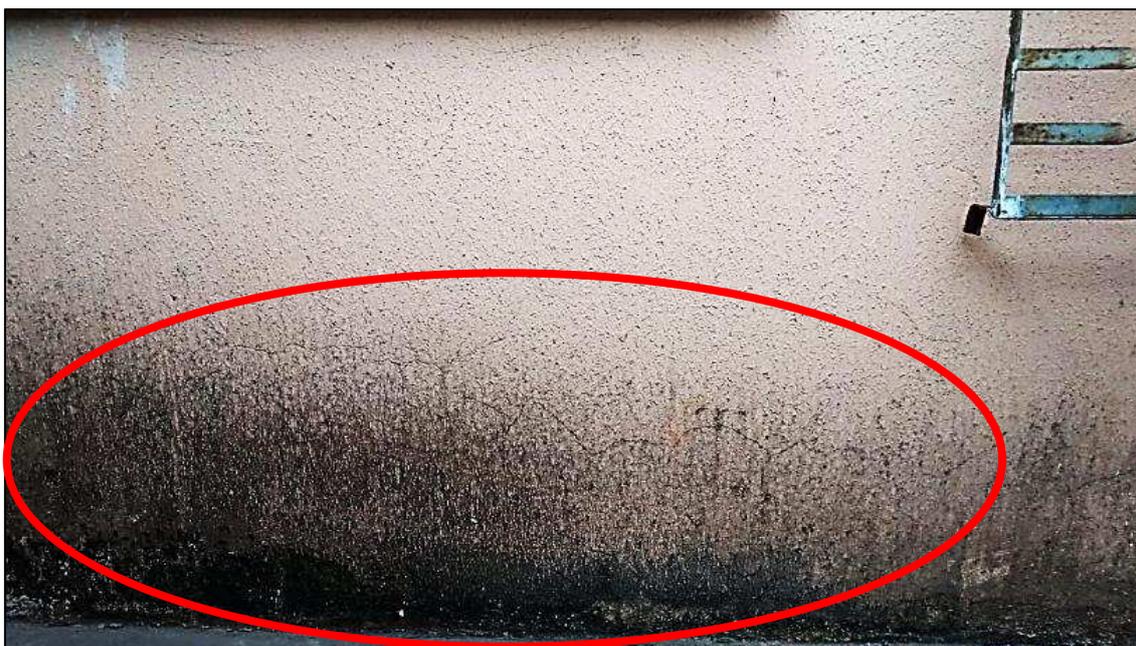
Figura 73: Fissuras e bolor na parede externa dos fundos.

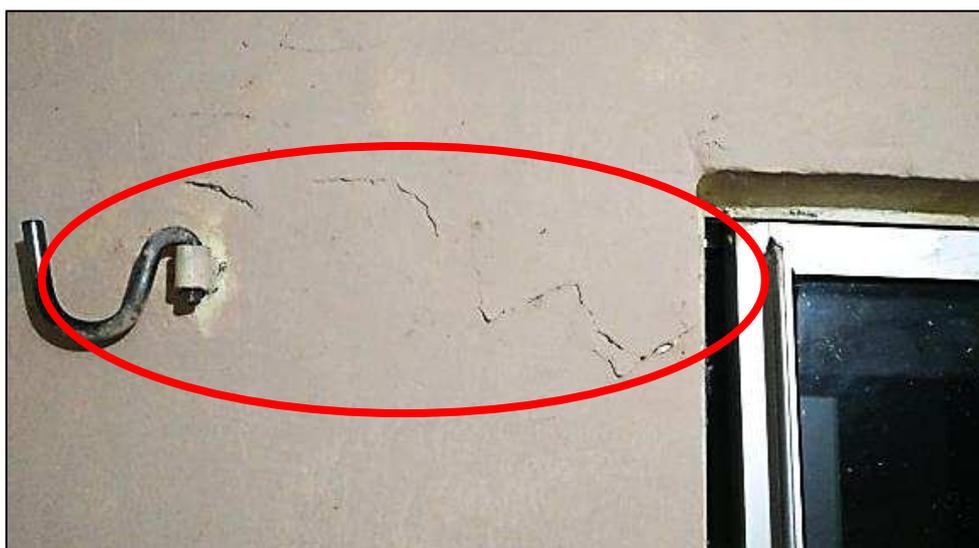
Figura 74: Fissuras entre escápula de rede e esquadria na parede interna do quarto 02.

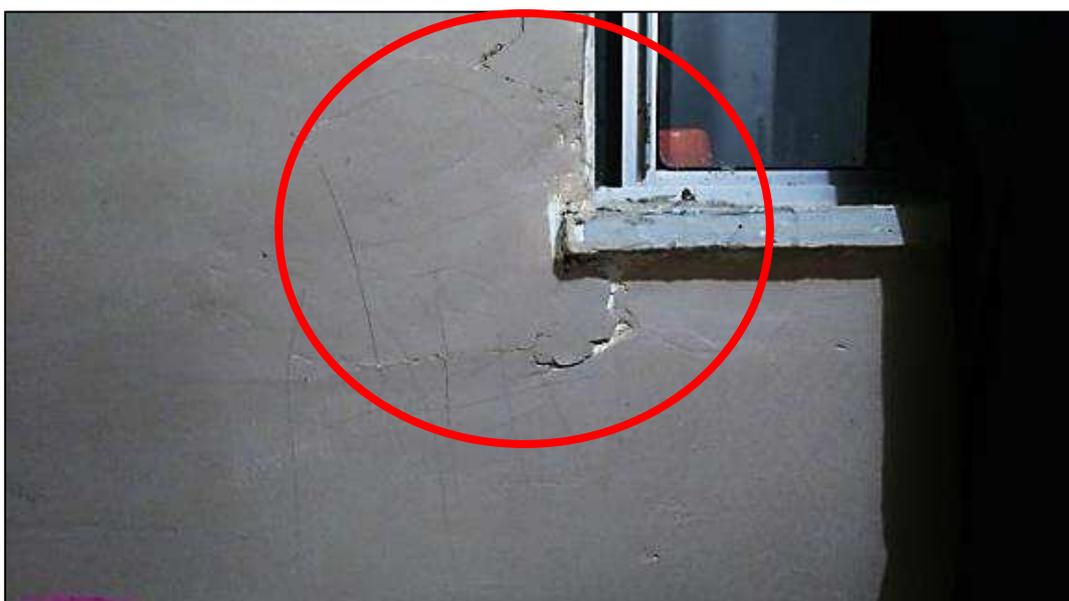
Figura 76: Fissuras inclinadas no canto inferior de esquadria do quarto 01.

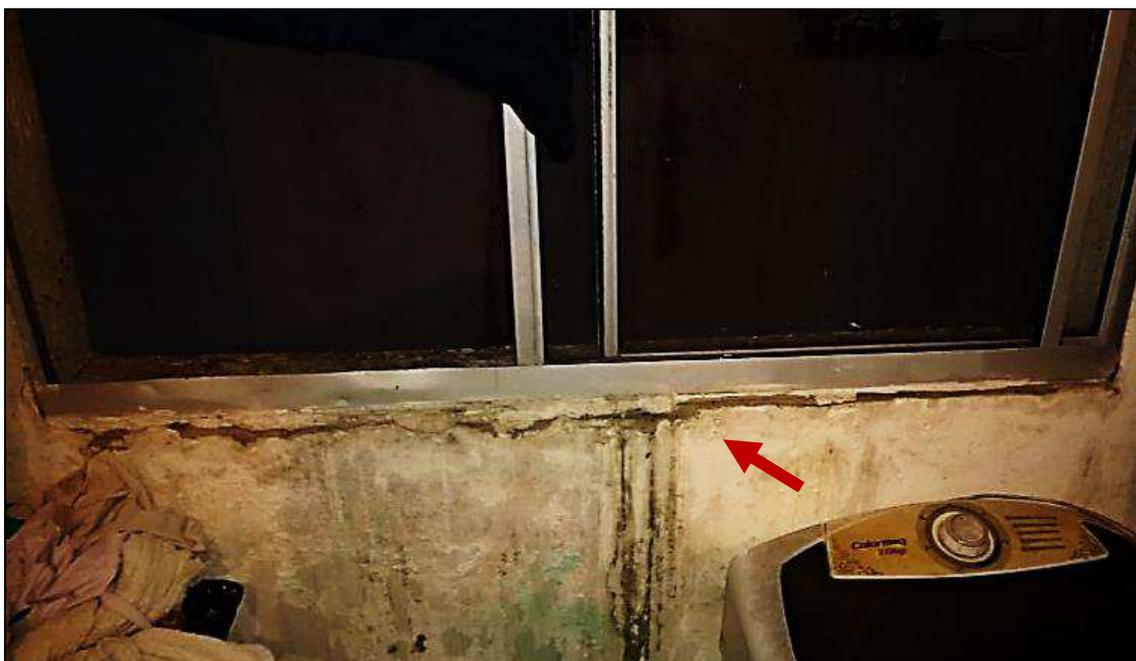
Figura 80: Fissura horizontal sob a esquadria da cozinha.

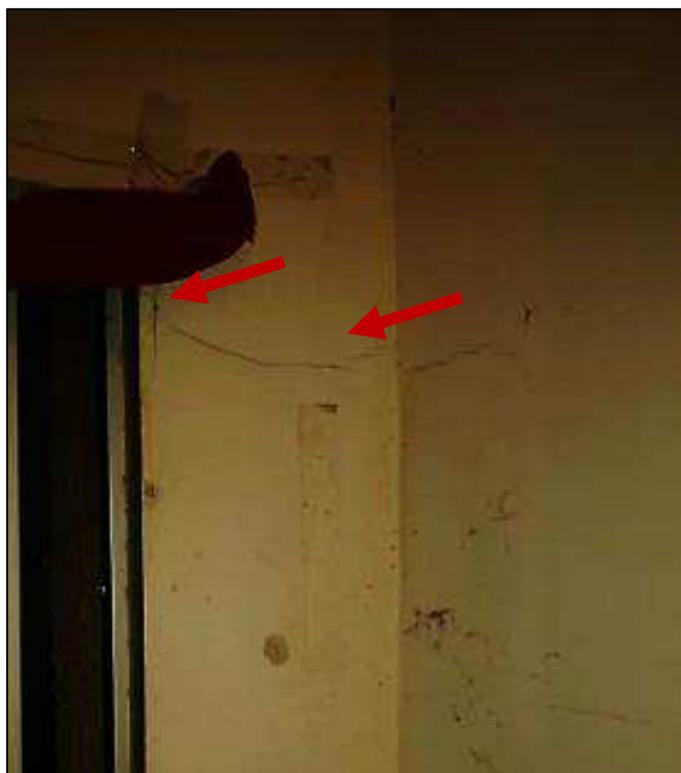
Figura 81: Fissura em canto superior de esquadria.

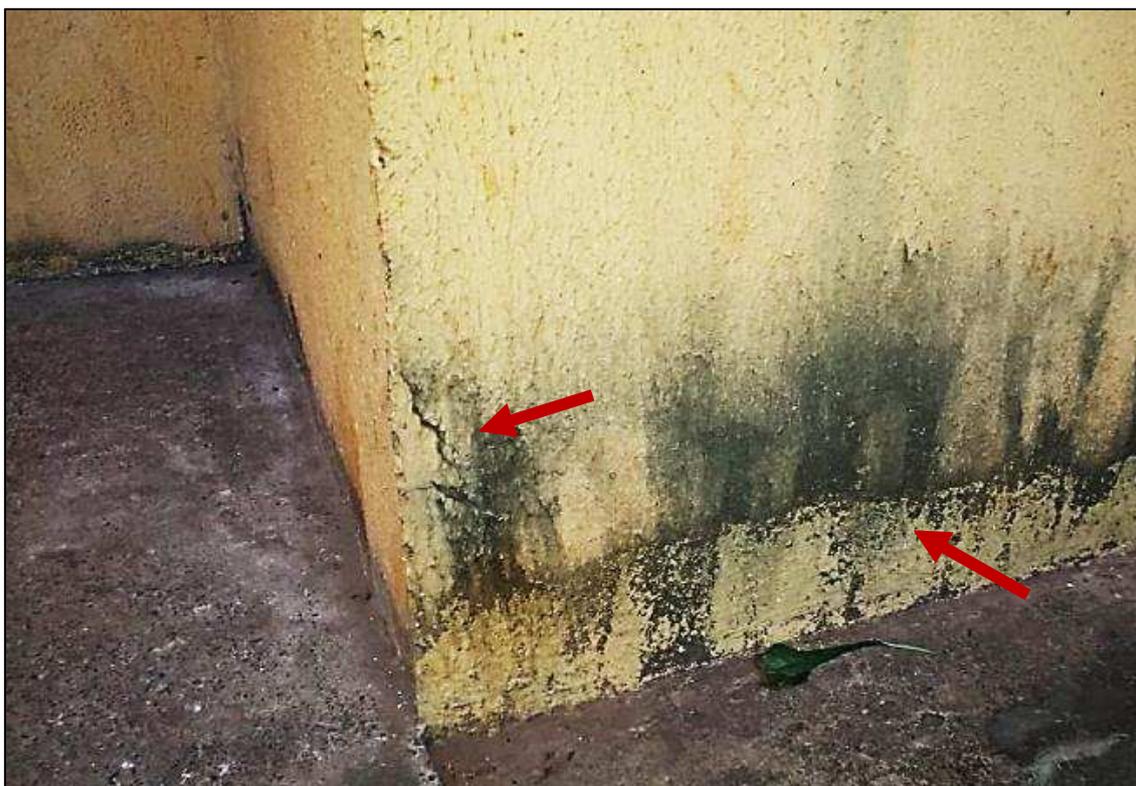
Figura 82: Fissura Horizontal e inclinada em parede externa ao apartamento.

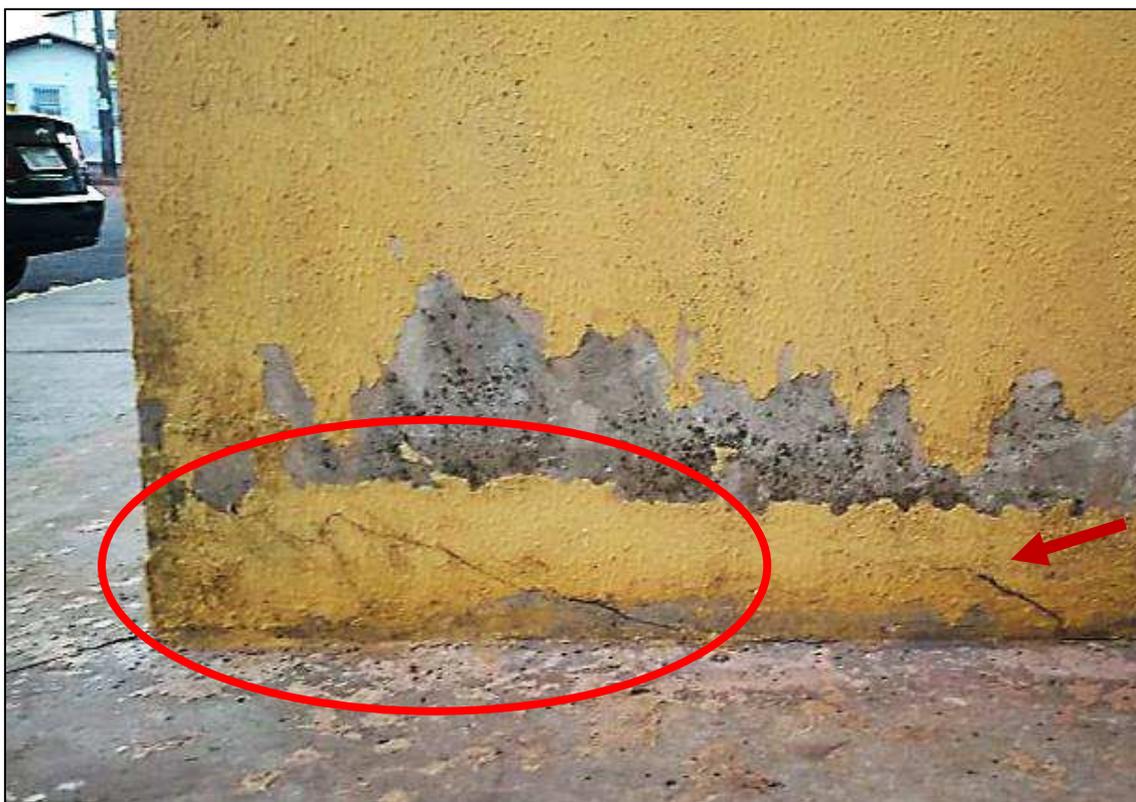
Figura 83: Trincas por recalque diferencial de fundação.
