UNIVERSIDADE ESTADUAL DO MARANHÃO
CENTRO DE CIÊNCIAS TECNOLÓGICAS
CURSO DE ENGENHARIA CIVIL

ABDA NATHALIE PINHO PAULINO

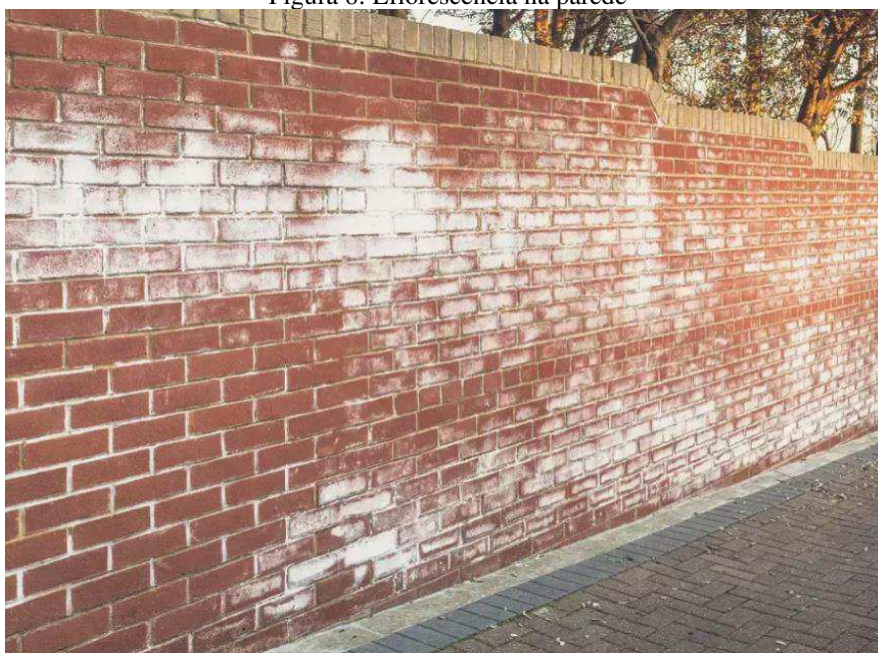
Fonte: Site VivaDecora (2022)

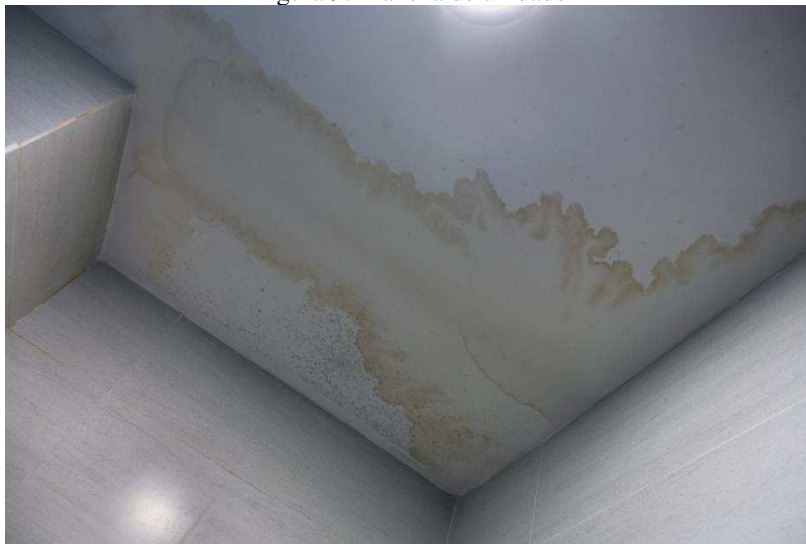
Fonte: Site Chatuba Materiais de Construção (2023)

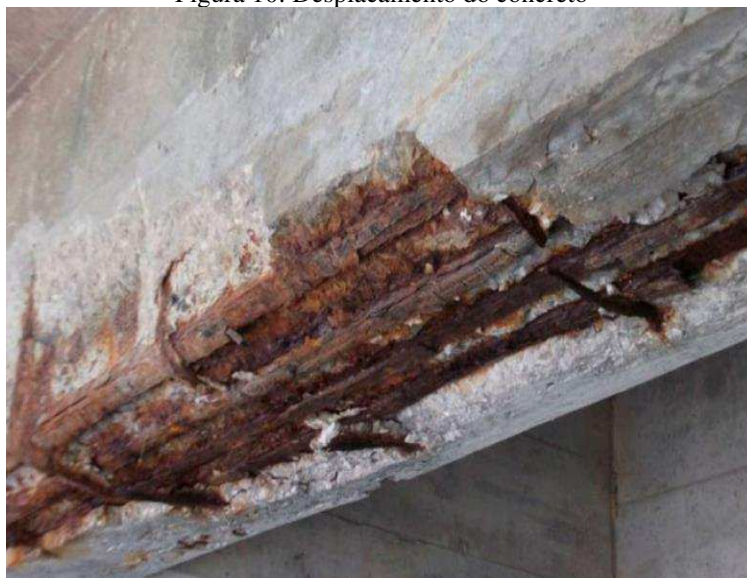
Fonte: Site Faz Fácil (2018)

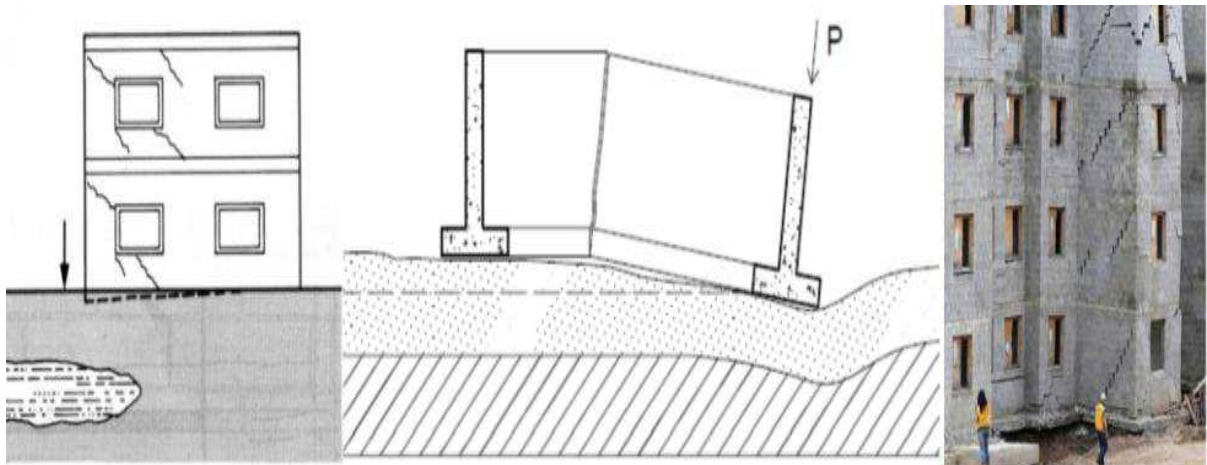
Fonte: Site GeoSensori (2019)

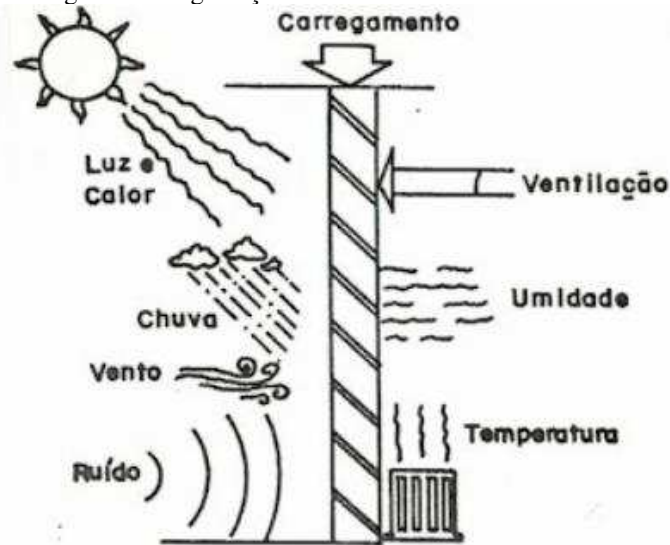
Fonte: Site Materials and materials (2013)

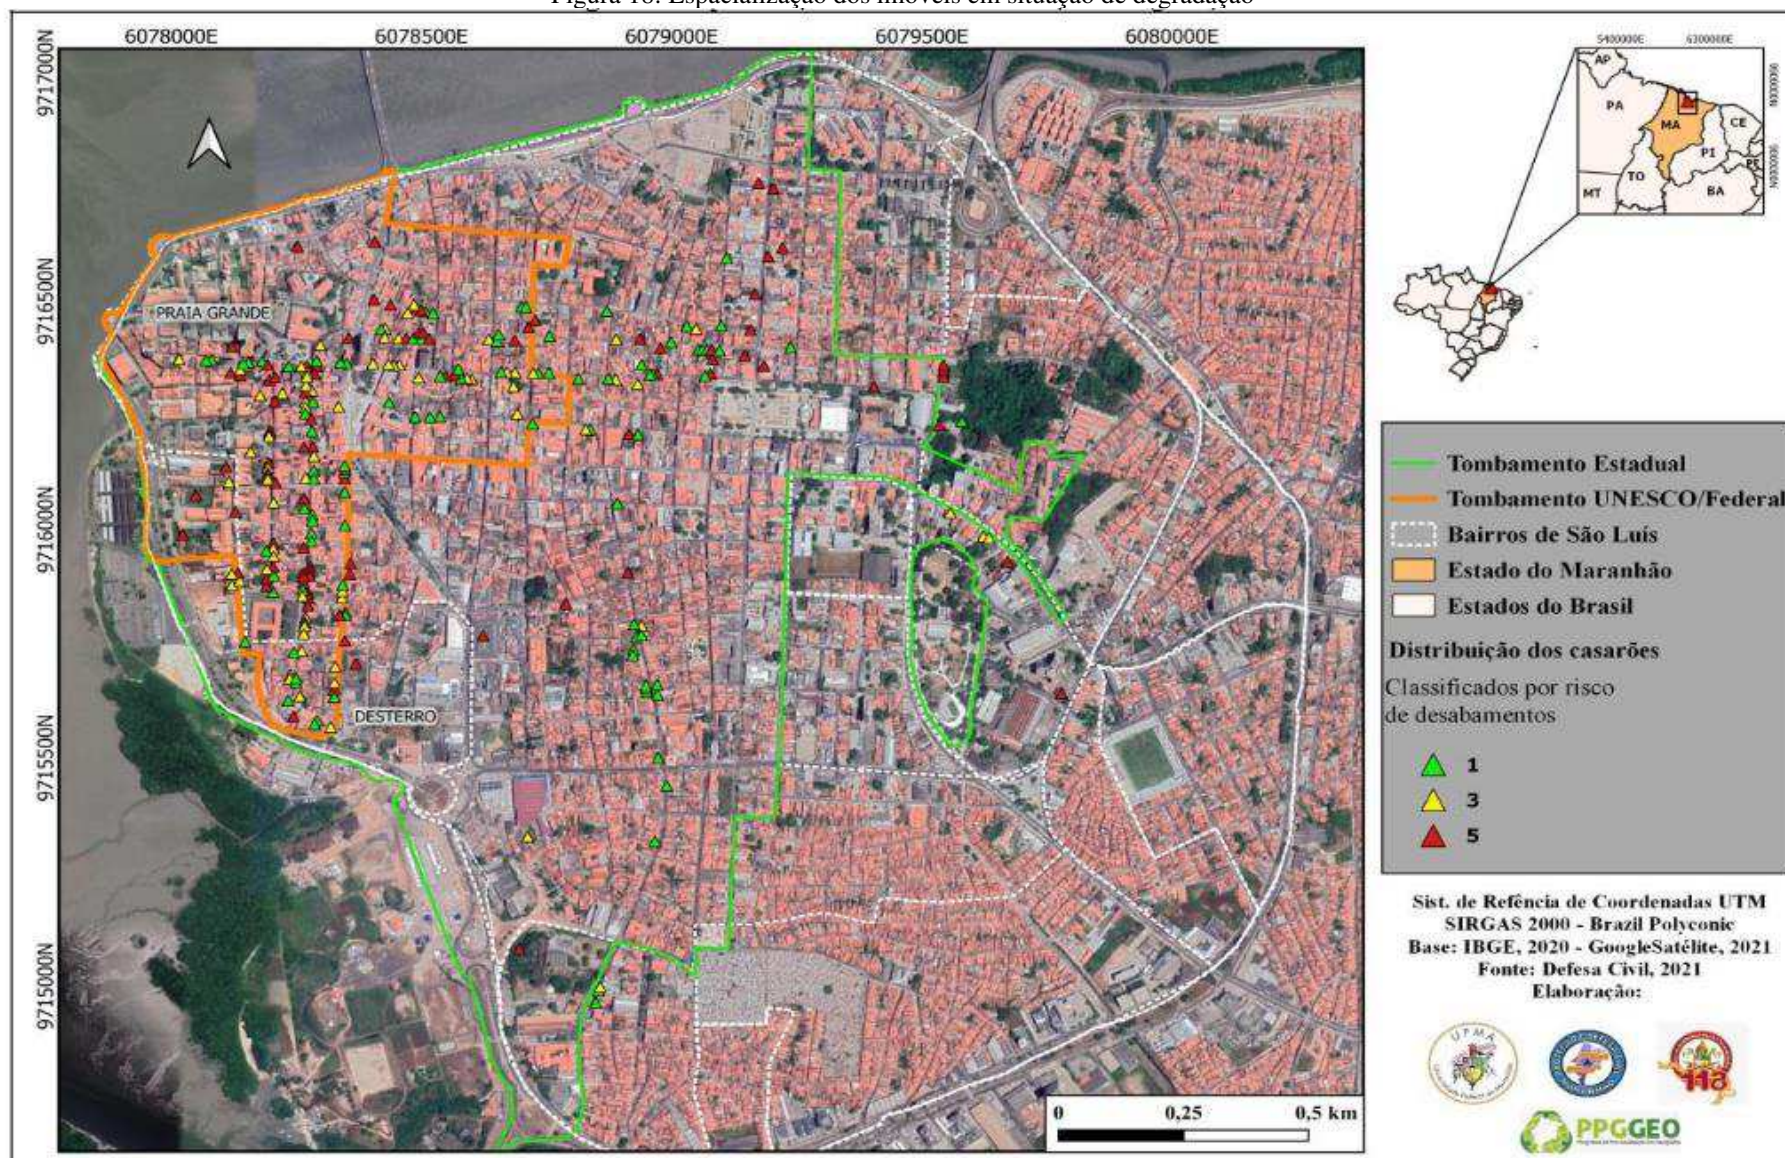
Fonte: Defesa Civil, apud Veiga, 2023.

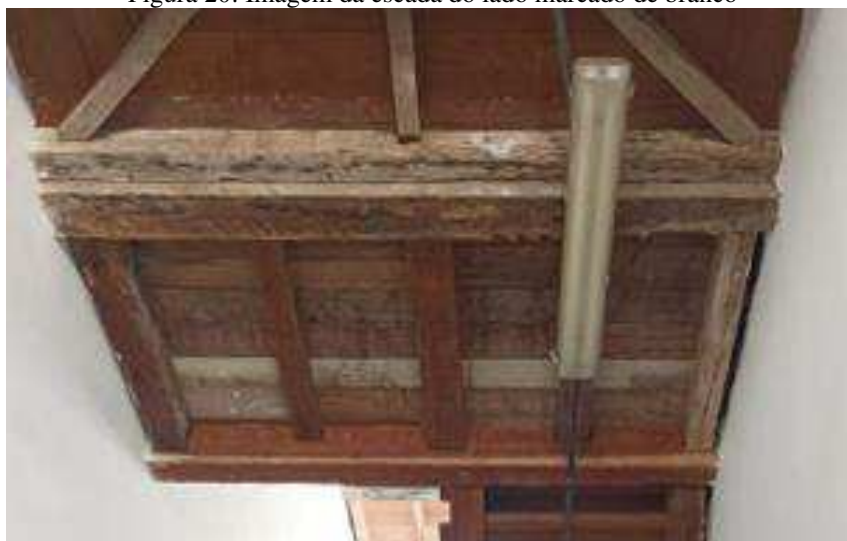
Figura 20: Imagem da escada do lado marcado de branco

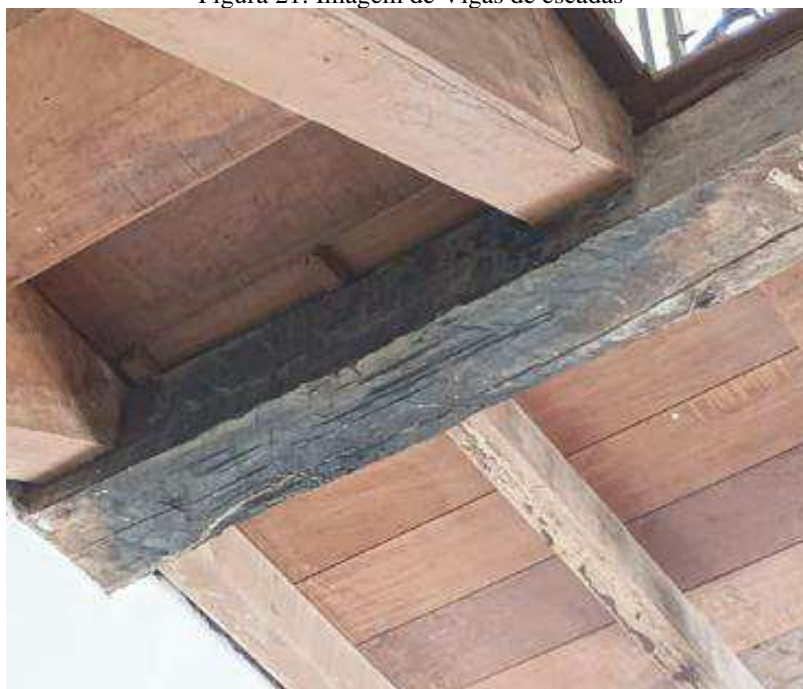
Figura 21: Imagem de Vigas de escadas

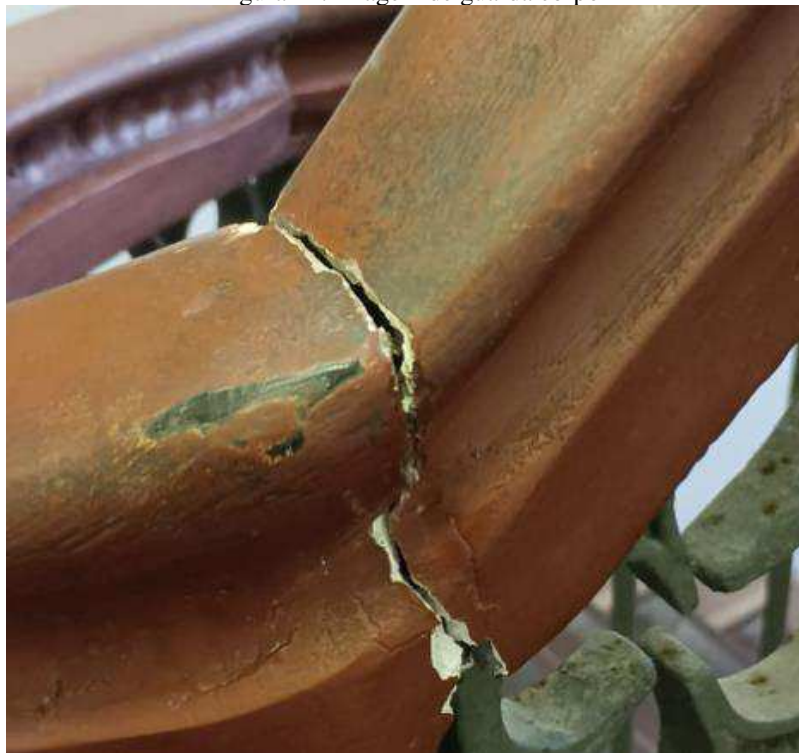
Figura 22: Imagem de guarda corpo

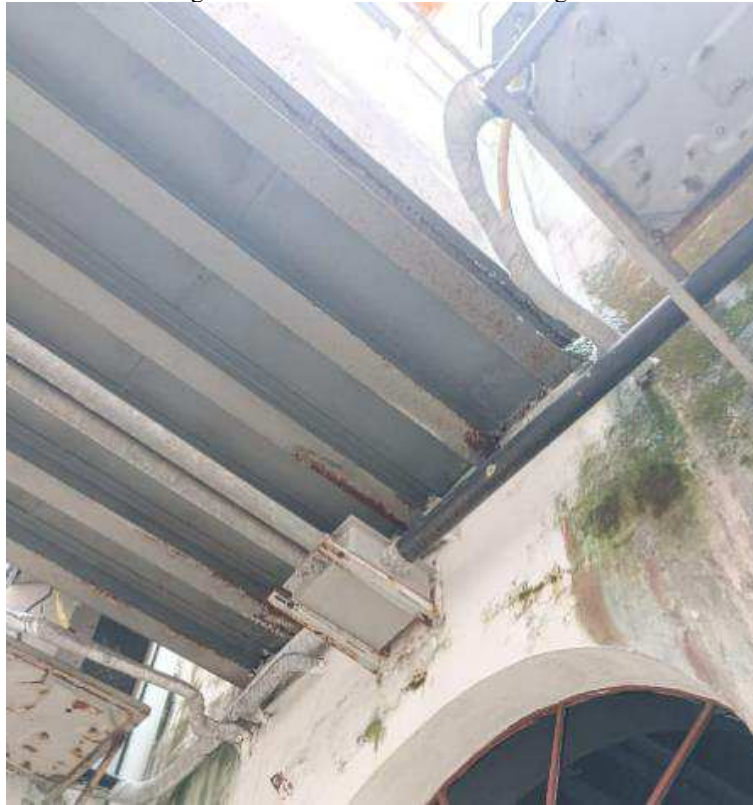
Figura 25: Ponte metálica com ferrugem

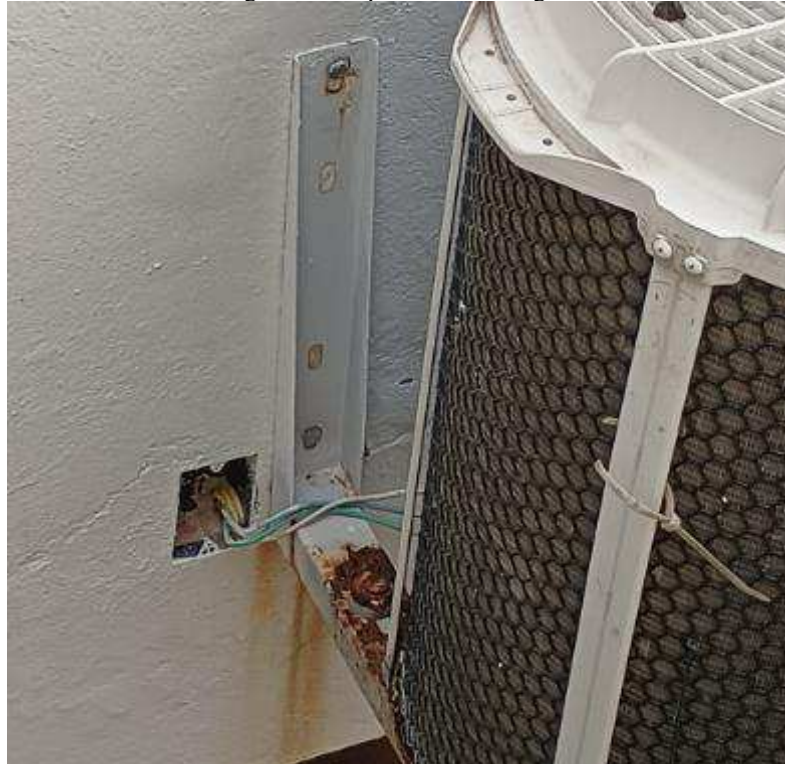
Figura 26: Suporte com ferrugem

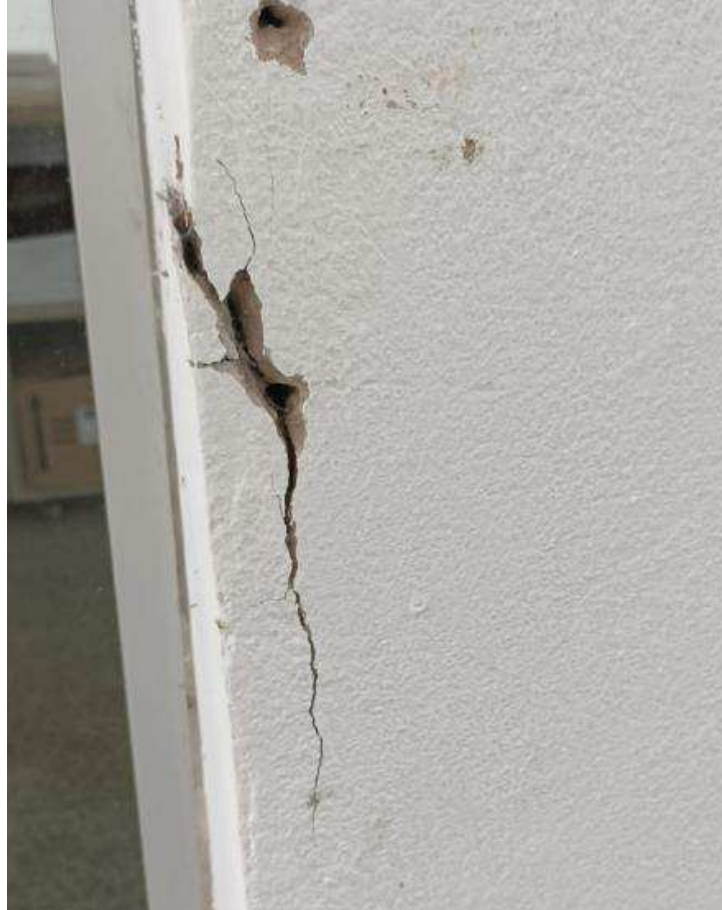
Figura 28: Trincas em pilar no anexo

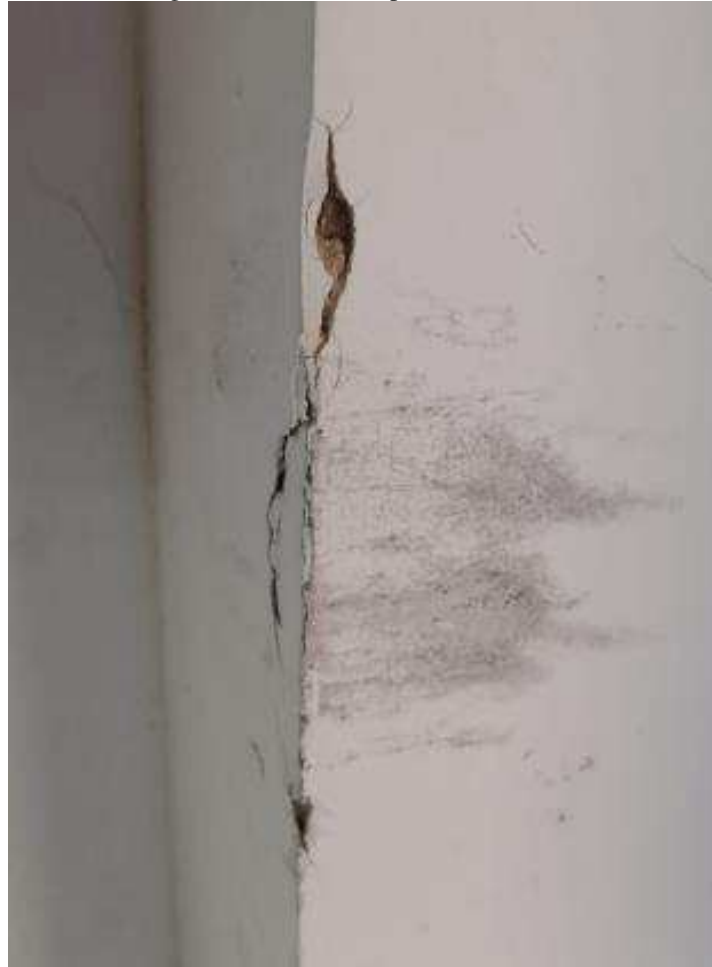
Figura 29: Trincas em pilar na biblioteca

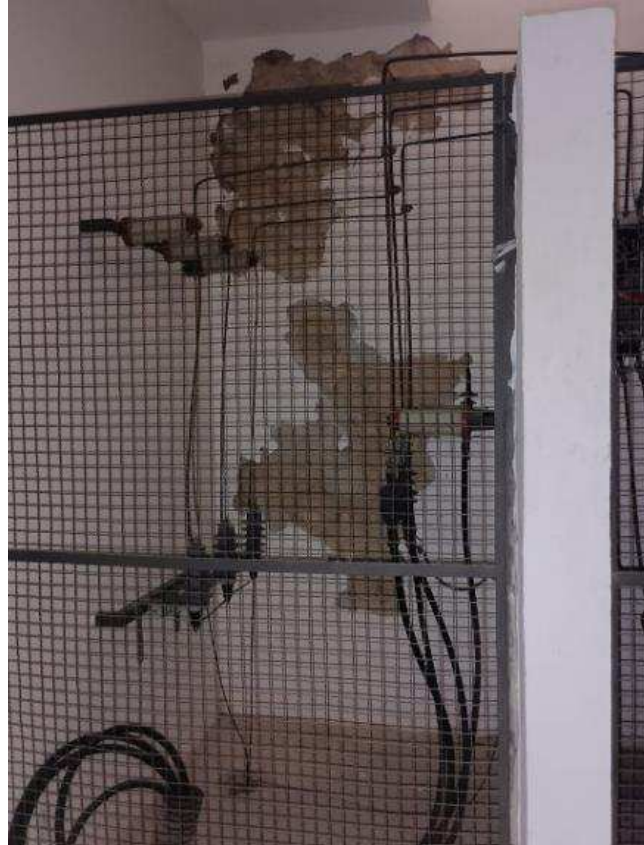
Figura 30: Pintura da Subestação

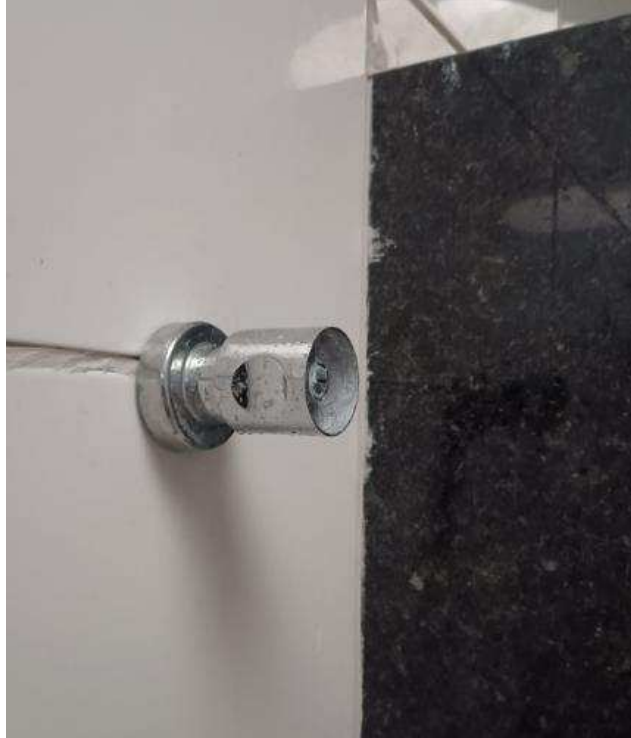
Figura 34: Registro do banheiro próximo a porta lateral do auditório

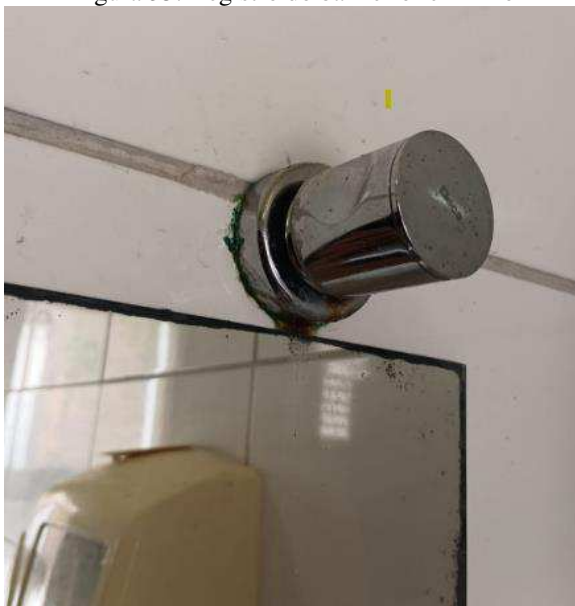
Figura 35: Registro do banheiro feminino

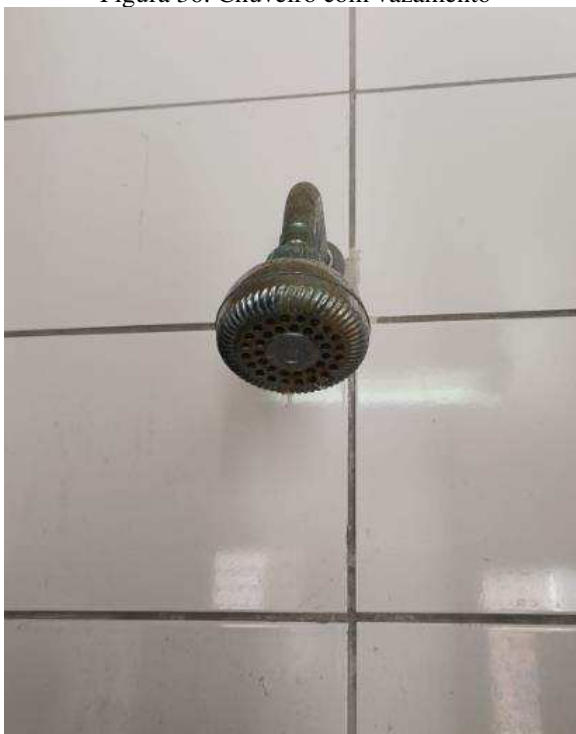
Figura 36: Chuveiro com vazamento

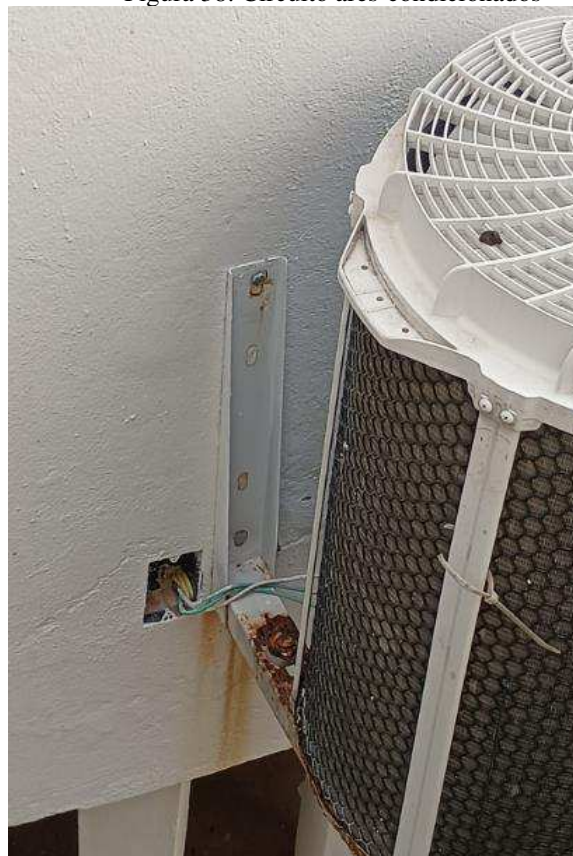
Figura 38: Circuito ares-condicionados

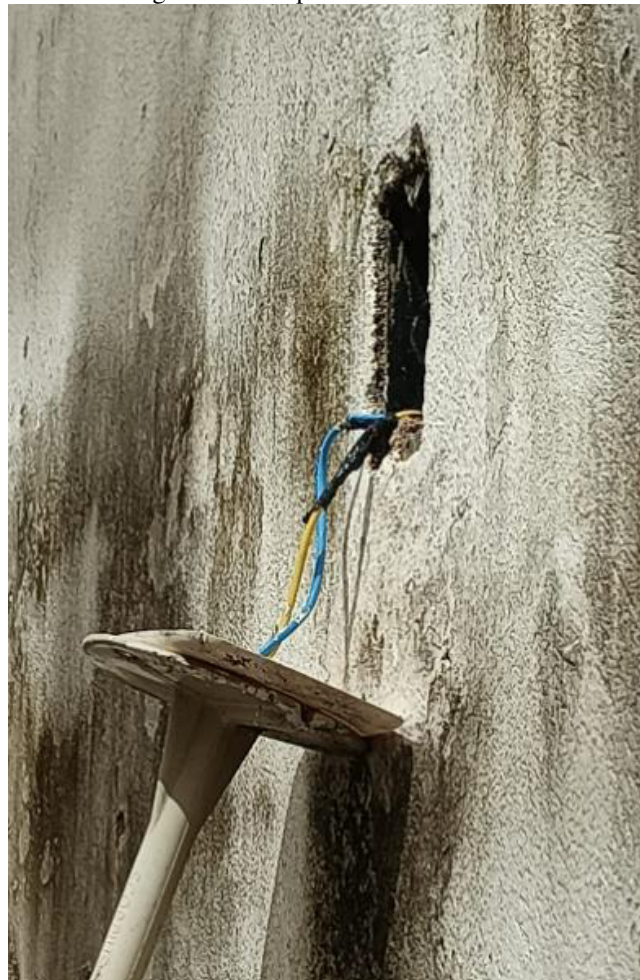
Figura 39: Lâmpadas da área externa

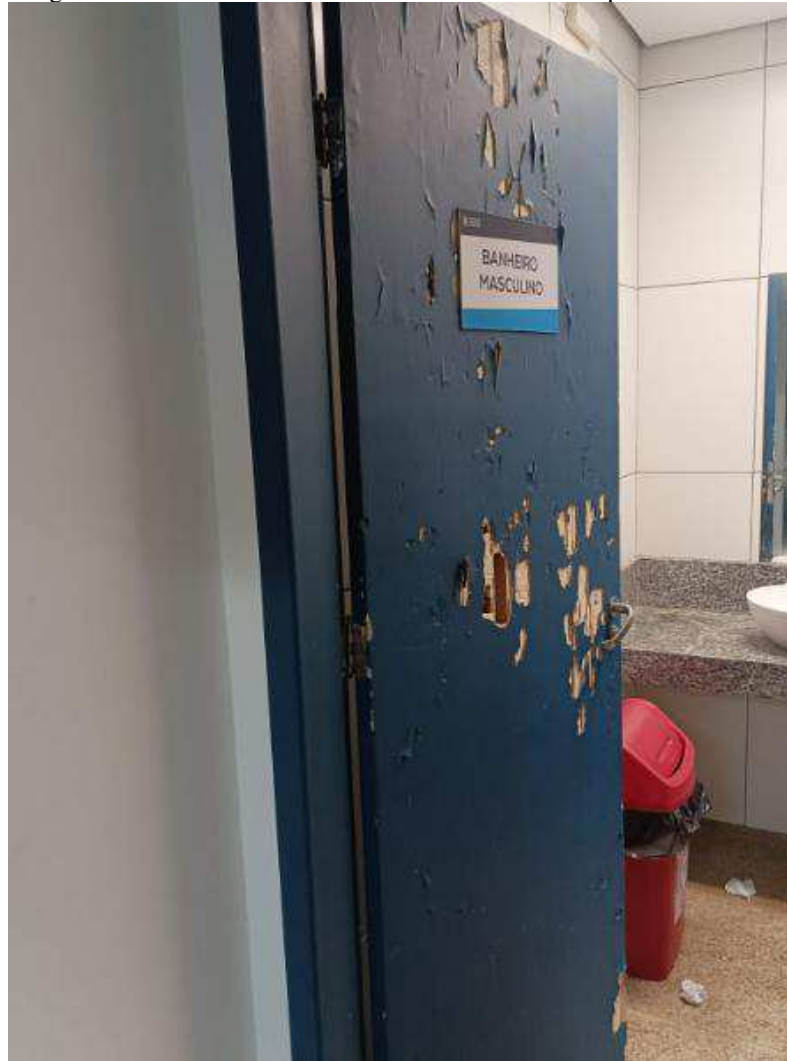
Figura 41: Porta de entrada do banheiro masculino do prédio de anexo

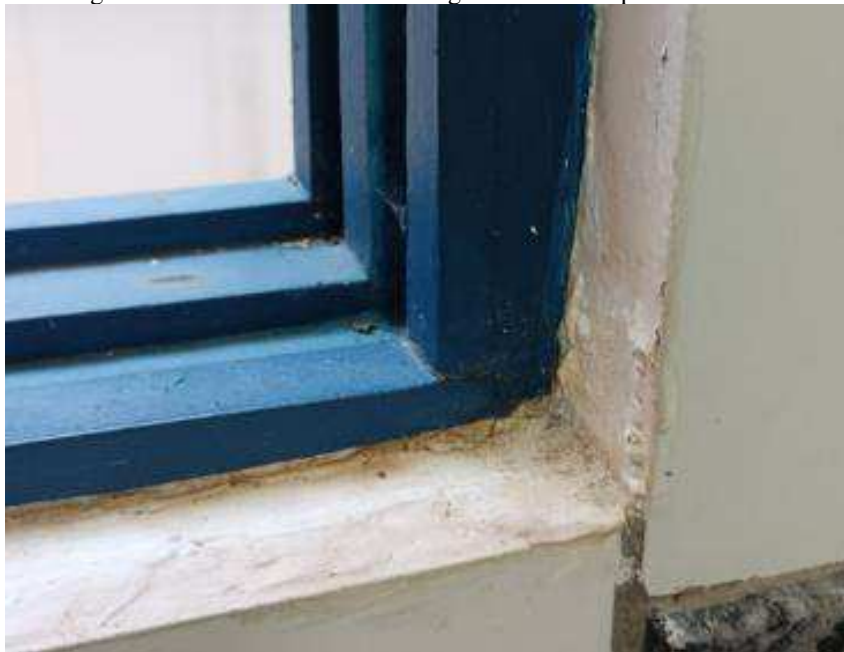
Figura 42: Banheiro feminino do segundo andar do prédio de anexo

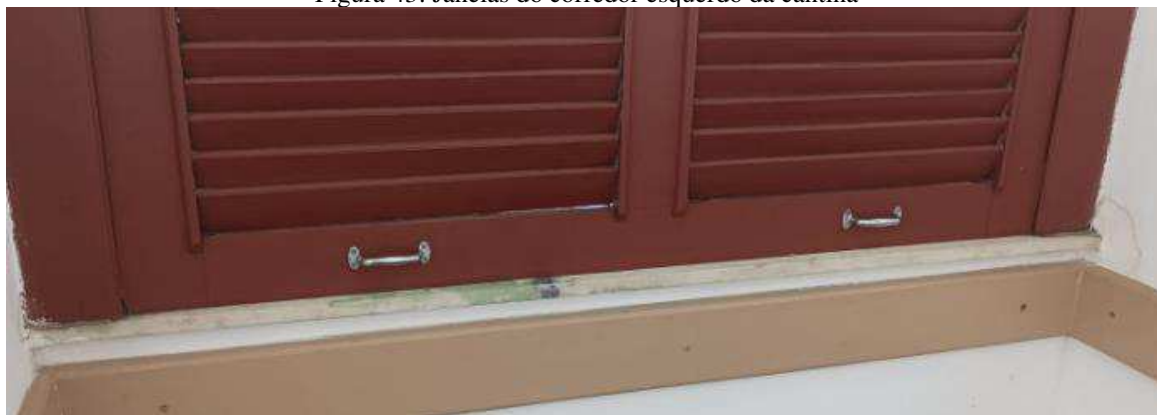
Figura 43: Janelas do corredor esquerdo da cantina

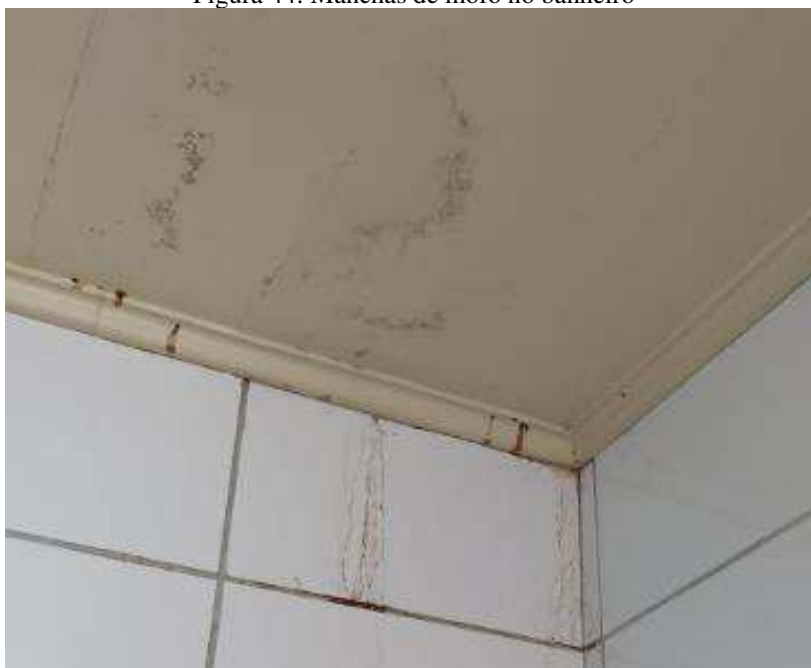
Figura 44: Manchas de mofo no banheiro

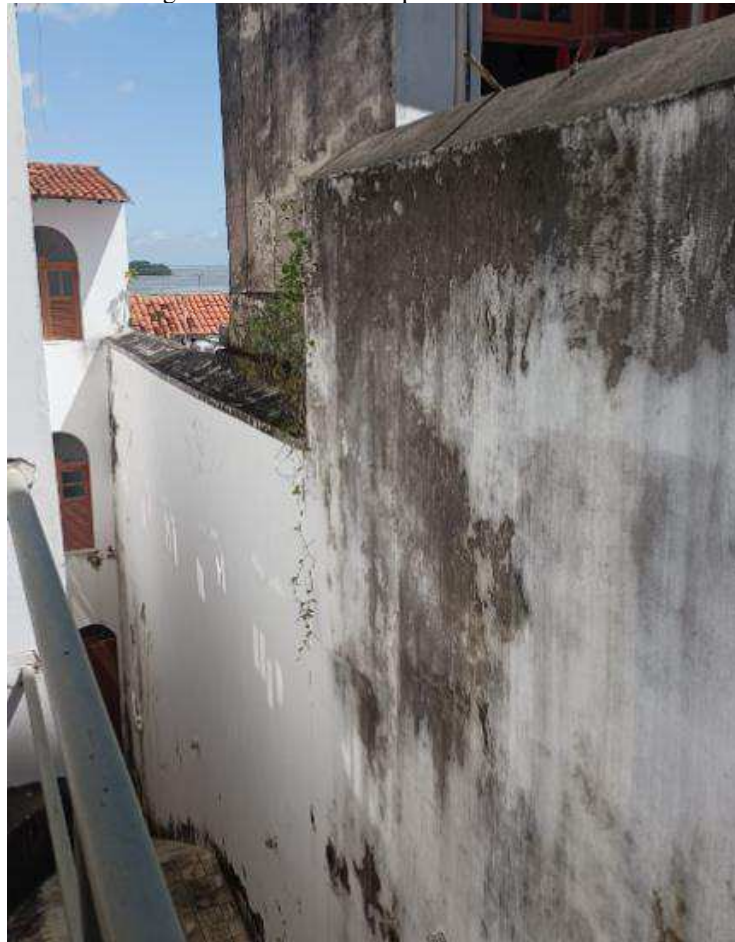
Figura 45: Área externa perto dos banheiros

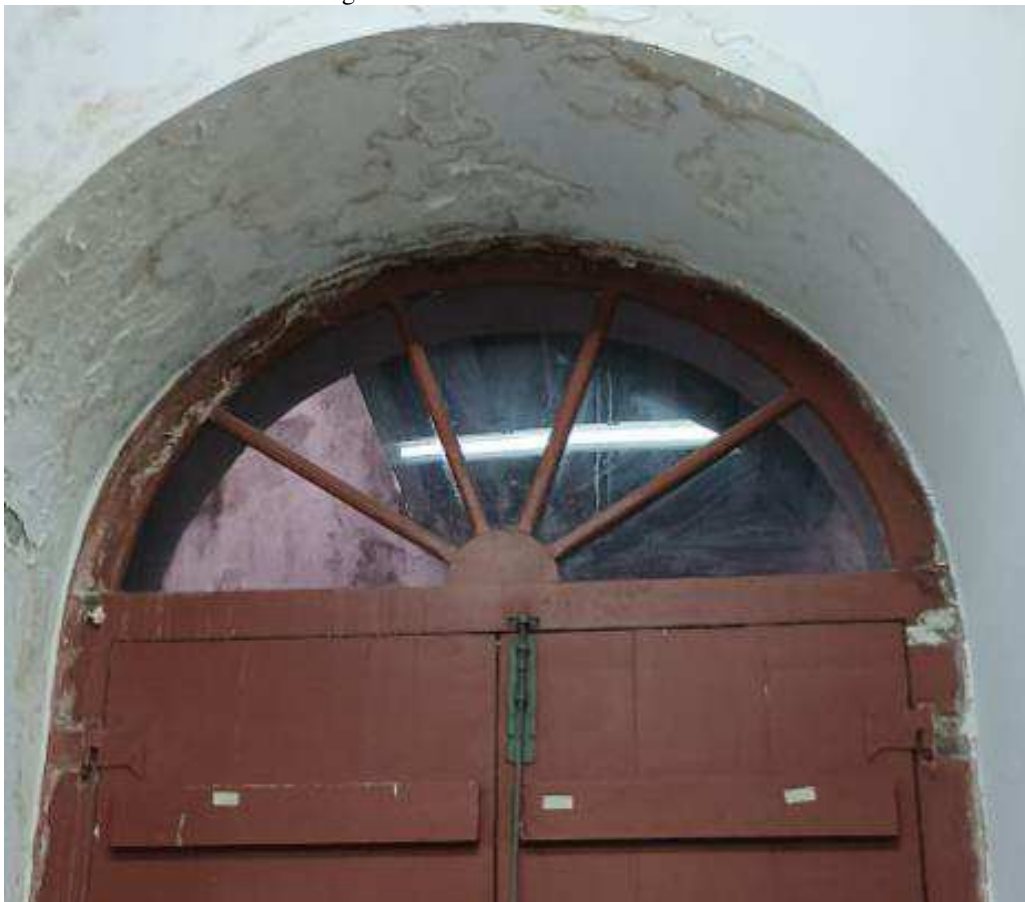
Figura 46: Parte interna do Auditório

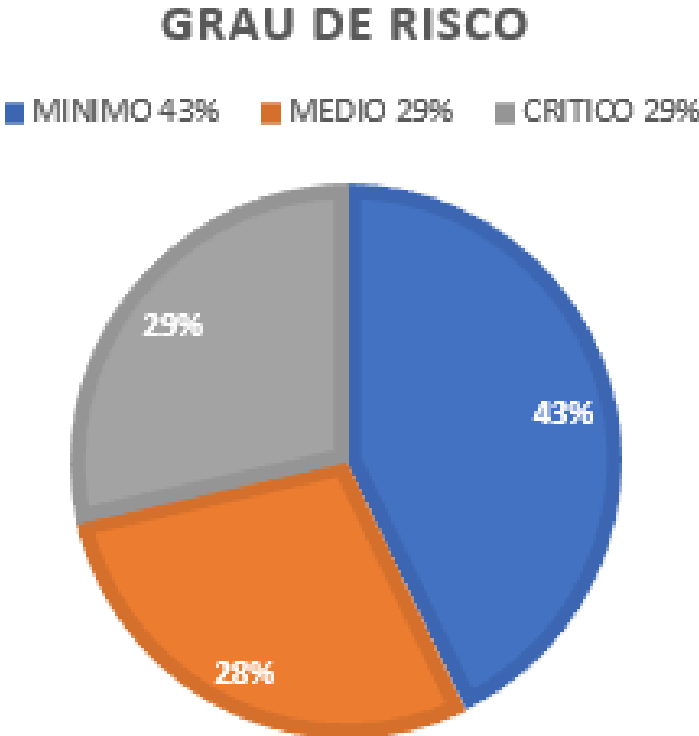
Figura 52: Gráfico do Grau de risco

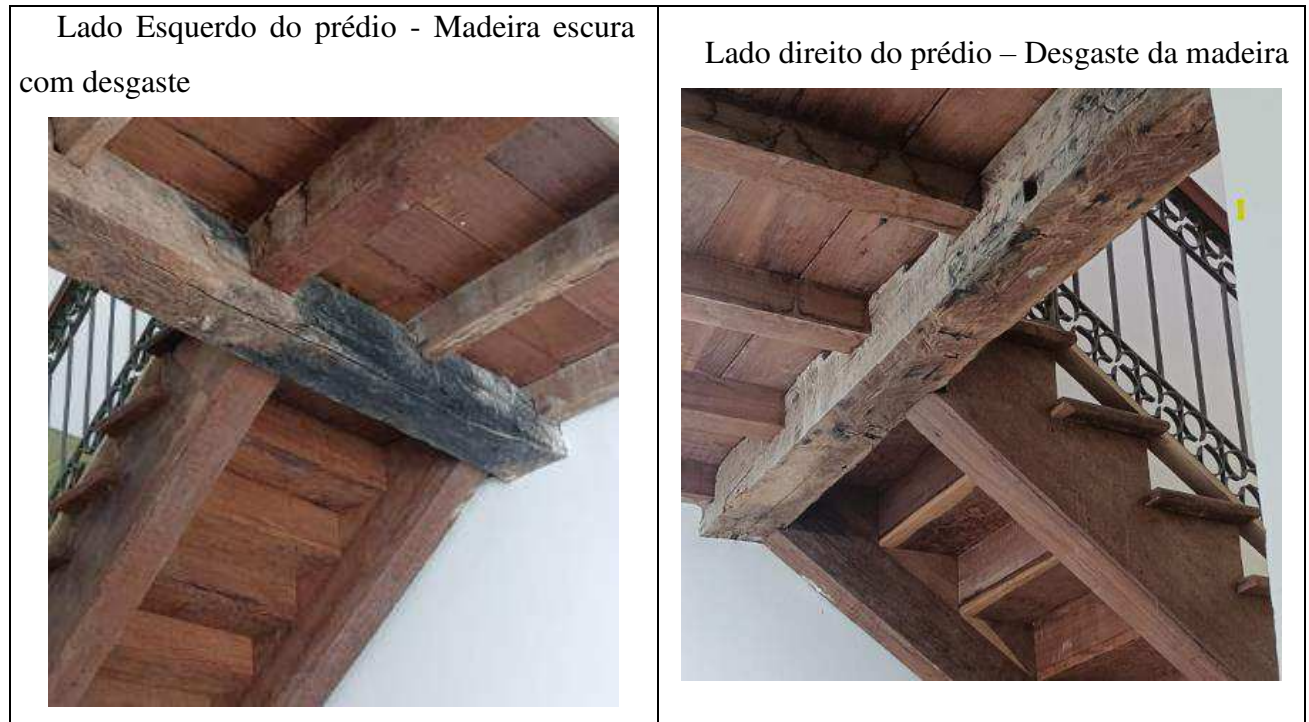
APÊNDICE A – PATOLOGIAS NA ESCADAS DE MADEIRA

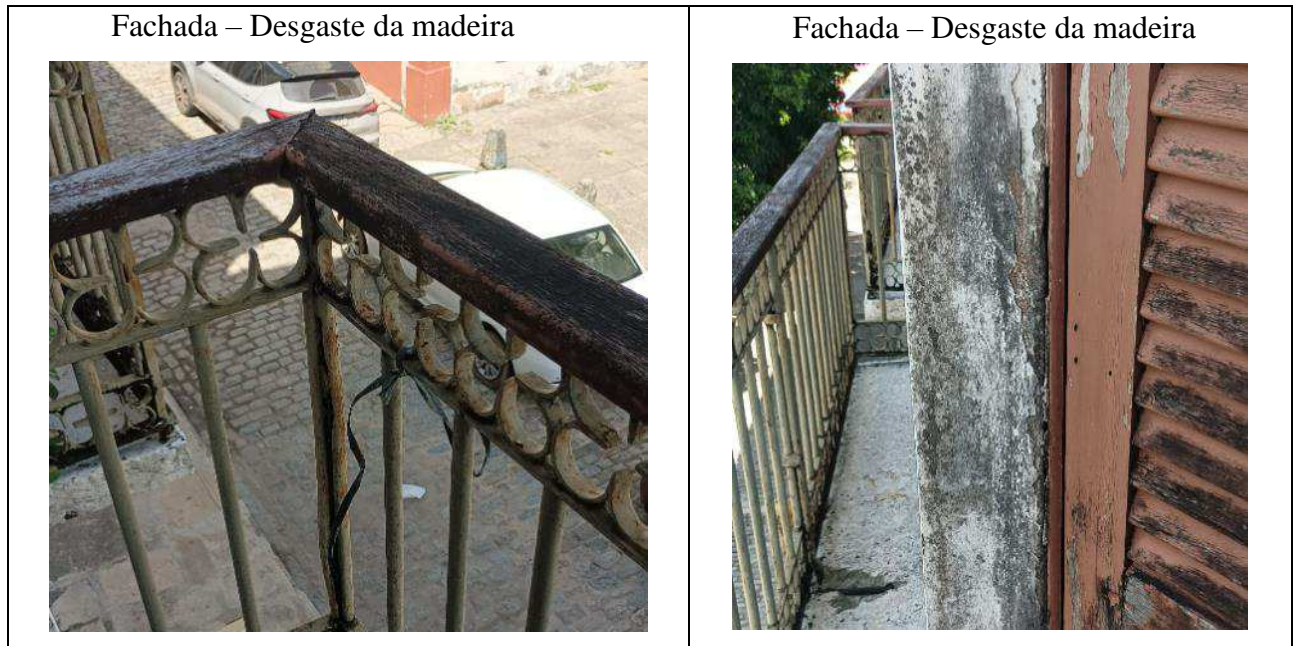
APÊNDICE B – PATOLOGIAS NOS GUARDA CORPOS DE MADEIRA

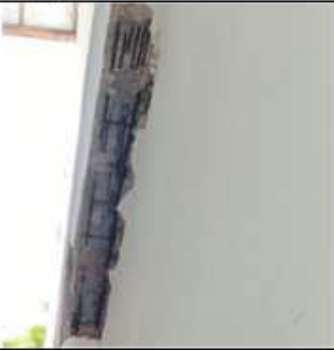
FUNCIONAL					
MATRIZ GUT					
G	U			T	PONTOS
3	3			2	18
GRAU DE RISCO					
CRÍTICO					
NÍVEL	3				
LOCAL	ANEXO				
Figura 24: Armadura Oxidada					
PROGNÓSTICO					
Falha na execução e não seguimento da NBR.					
ALTERNATIVAS PARA CORREÇÃO					
Correção seria remover o concreto em torno da armadura com corrosão, limpar a superfície com água. Após isso, usar Sika Grout e fortalecer a cura por três dias.

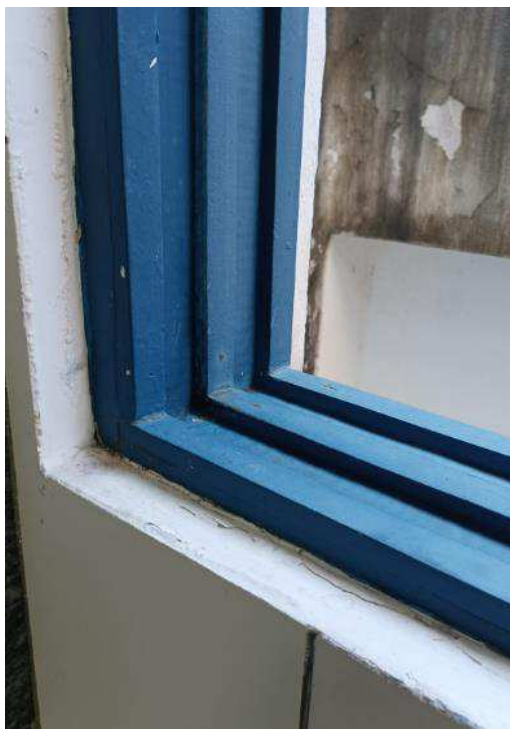
Infiltração - Banheiro feminino do segundo andar do prédio de anexo

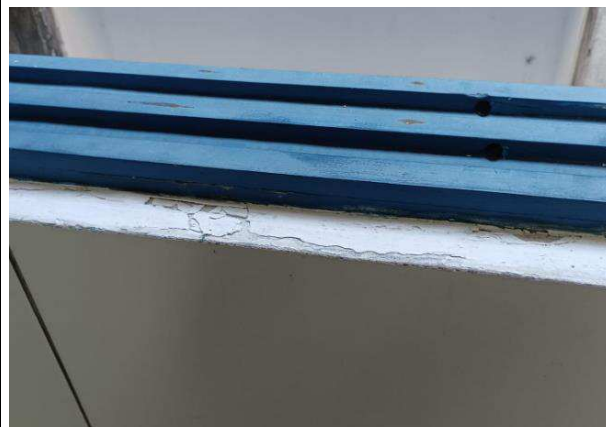
Infiltração - Banheiro feminino do segundo andar do prédio de anexo

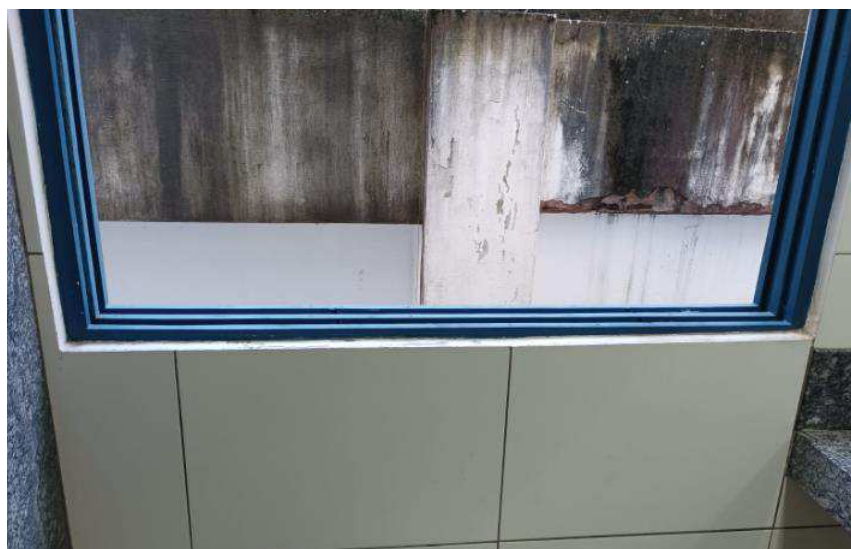
FALHA					
Infiltração					
ORIGEM

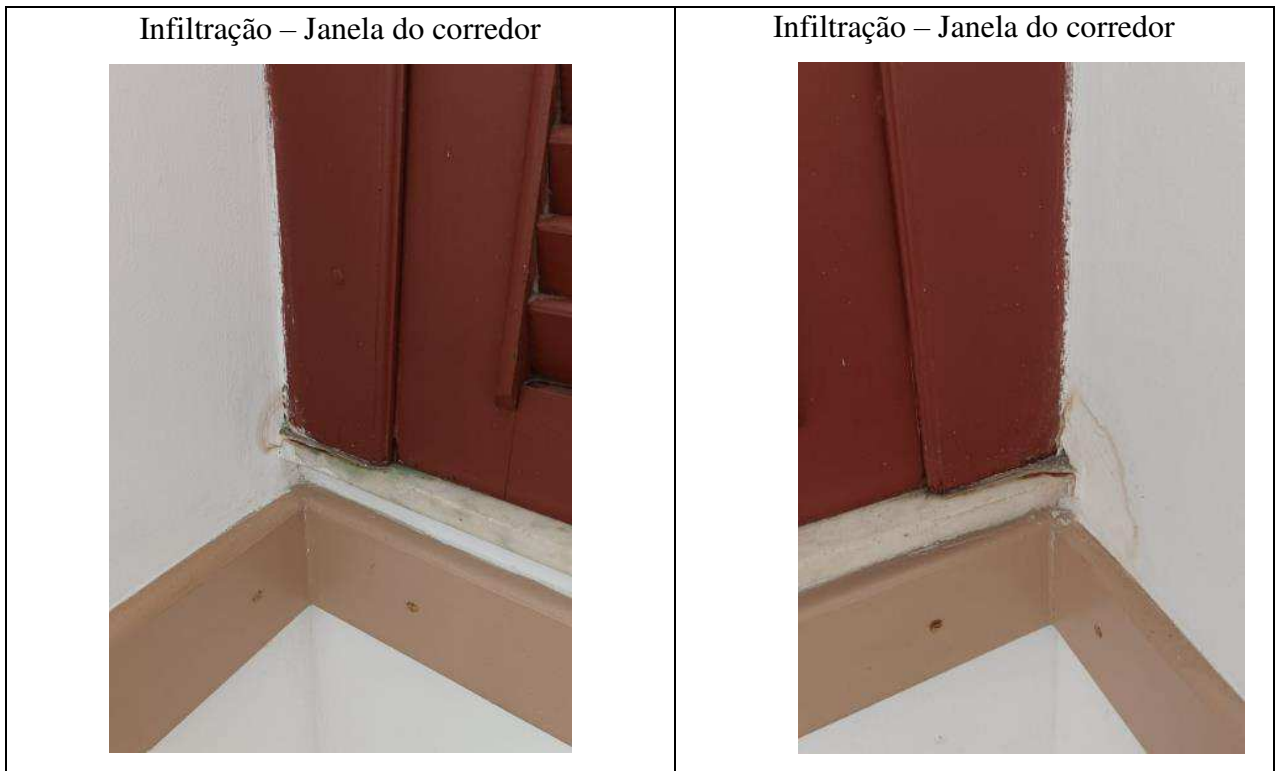
APÊNDICE J – INFILTRAÇÃO – JANELA DO CORREDOR DA ESQUERDA DA CANTINA

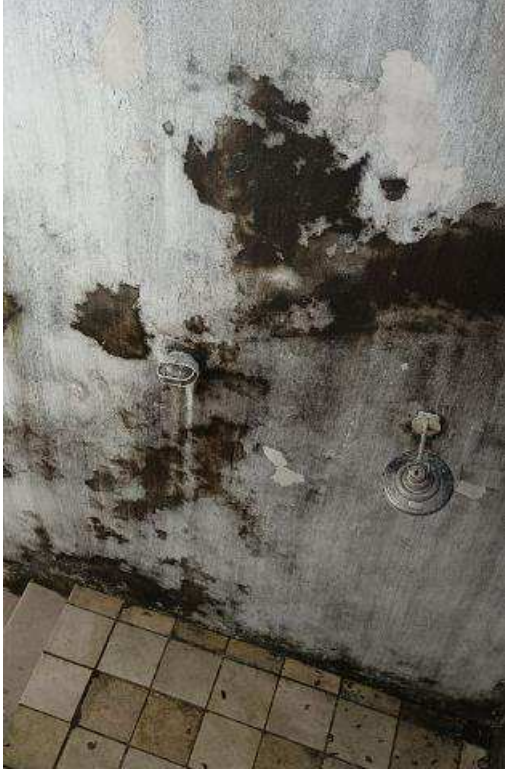
Infiltração – Parede de divisa

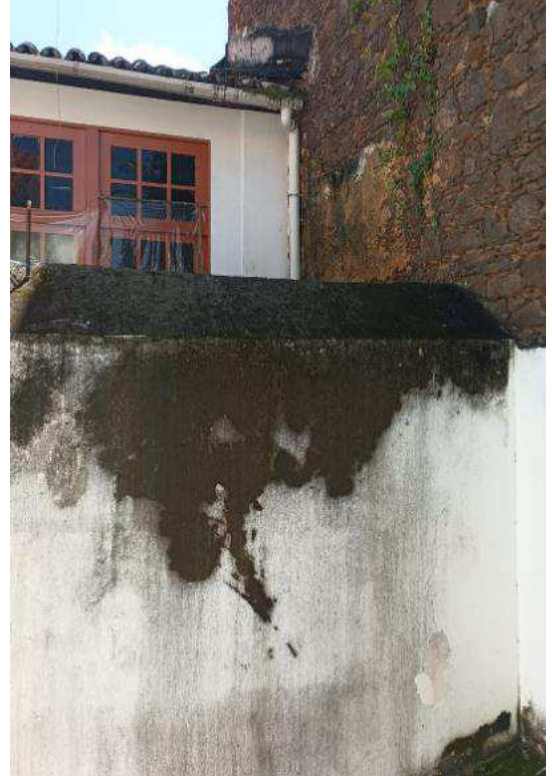
Infiltração – Parede de divisa

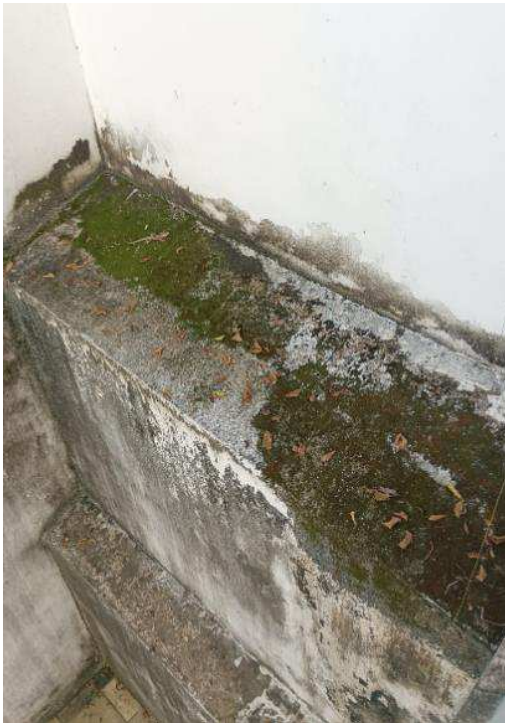
Infiltração – Parede de divisa

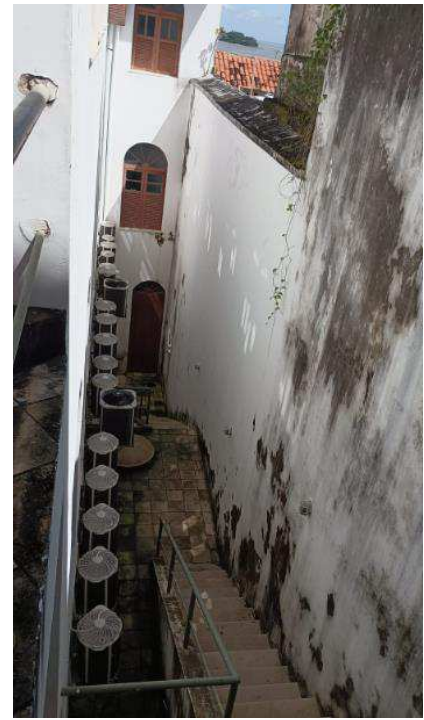
FALHA					
Infiltração					
ORIGEM		 			
NATURAL					
MATRIZ GUT					
G	U			T	PONTOS
2	2			3	12
GRAU DE RISCO					
MÍNIMO					
NÍVEL	2				
LOCAL	ÁREA DE DIVISA DO CASARÃO	<p>Figura 45: Parede externa de divisa do casarão</p>			
PROGNÓSTICO					
Falta de manutenção relugar na pintura externa do prédio.					
ALTERNATIVAS PARA CORREÇÃO					
Correção seria lixar e pintar novamente. Além disso, poderia colocar pingadeira para evitar a água da chuva escorrer pelo muro causando manchas de umidade.

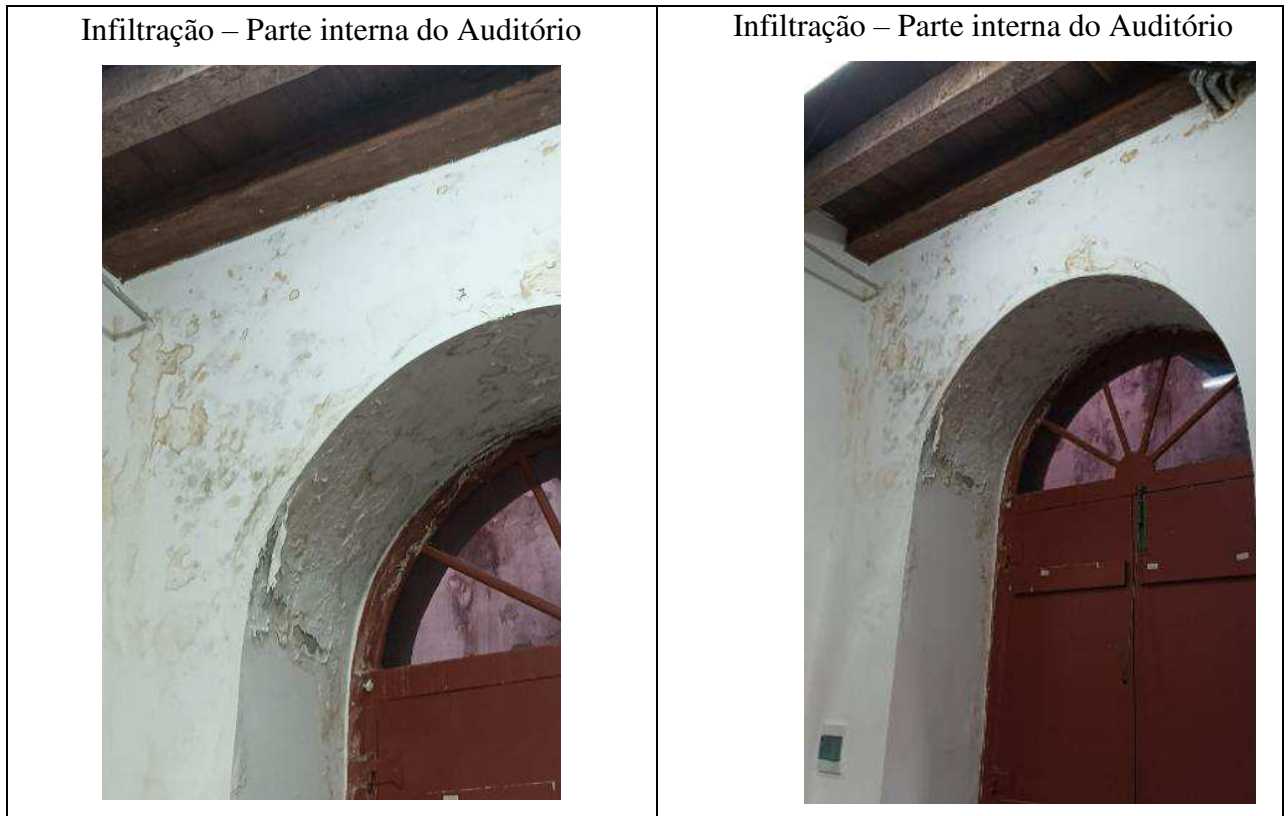
APÊNDICE L – INFILTRAÇÃO – AUDITÓRIO
