UNIVERSIDADE ESTADUAL DO MARANHÃO
CENTRO DE CIÊNCIAS TECNOLÓGICAS
CURSO DE ENGENHARIA CIVIL

ABDA NATHALIE PINHO PAULINO

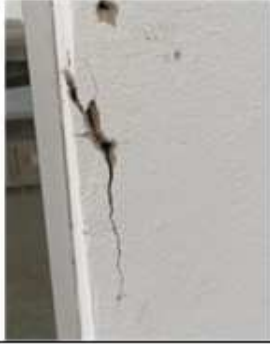
NATURAL					
MATRIZ GUT					
G	U			T	PONTOS
2	1			2	4
GRAU DE RISCO					
MÍNIMO					
NÍVEL	1				
LOCAL	AREA EXTERNA				
Figura 28: Trincas em pilar no anexo					
PROGNÓSTICO					
Falta de manutenção relugar, influência de intempéries e possíveis erros no processo construtivo.					
ALTERNATIVAS PARA CORREÇÃO					
Retirar o reboco no local com a patologia e colocar um novo.
