**UM ESTUDO DE CASO: PATOLOGIA EM PRÉDIO RESIDENCIAL
LOCALIZADO NA REGIÃO LITORÂNEA DE SÃO LUÍS/MA**

Realizar um estudo das patologias aparentes no Condomínio Edifício João Muniz II, ressaltando possíveis soluções para elas.

O Condomínio Edifício João Muniz II se localiza na avenida litorânea, em frente ao mar. O edifício é composto de três blocos, cada um com pilotis e dois pavimentos residenciais.

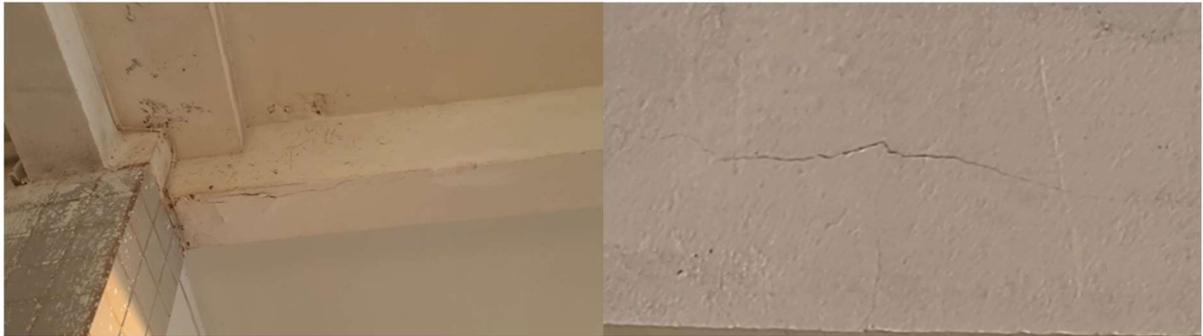
Figura 19 – Fissura na viga 120c e 120d.

Na viga 120 foi identificado indício de fissura, por tal foi classificada prontamente na tipologia X1, tanto na seção **c** quanto na **d**. Tais indícios representam o início de uma manifestação patológica podendo, caso não seja realizada manutenção adequada, ocorrer o agravamento da fissura.

Para ela é recomendado a realização de uma limpeza geral, visando retirar qualquer resíduo que possa estar na fissura, para então ser feito o selamento da fissura utilizando mastique.

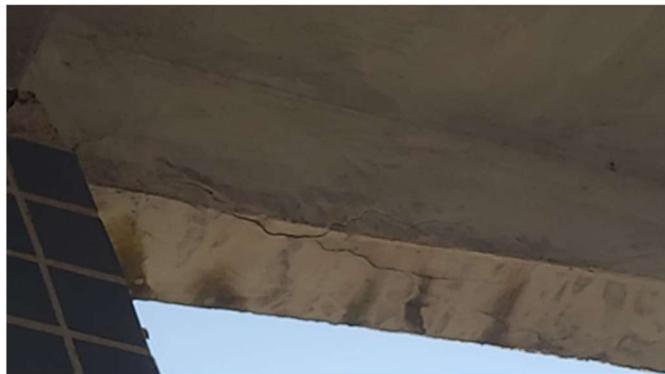
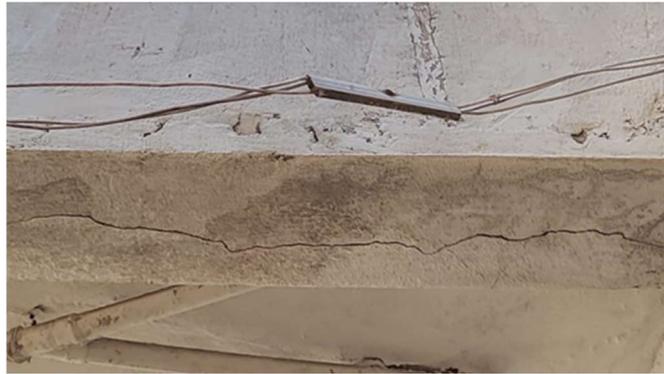
Figura 20 – Fissura na viga 114a e 114d.

Já na viga 114 foram encontrados níveis patológicos diferentes em suas seções. Na seção **a** foi identificado indício patológico de nível X2 e na seção **d** de nível X3. Tal divergência poder ser dada pela distância entre as seções.

Nestes casos, como medida resolutiva pode ser injetado resina epoxídica na mesma. O caso mais alarmante observado a partir do levantamento foi o da viga 140, na seção a, classificada como X3, ela se encontrava com a armadura exposta em processo de corrosão e apresentando desagregação do concreto ao redor da armadura. Apresentando também uma fissura que iniciava na seção a e continuava na seção b, classificada como X2, da mesma para então findar, indicando uma continuidade no aumento do vão exposto inicialmente.

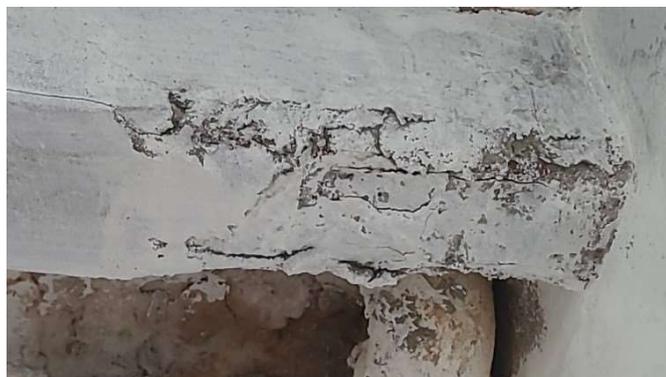
Figura 25 – Armadura parcialmente exposta da viga 123.

O caso mais distinto observado a partir do levantamento foi o da viga 123, de seção única, classificada como X3, ela se encontrava com a armadura parcialmente exposta, a ferragem estava coberta por tinta, demonstrando que já havia sido realizado um trabalho paliativo a fim de mitigar aumento no dano causado a armadura. Apresentando de forma abrangente a desagregação do concreto em relação ao ferro da estrutura.

Para a realização da terapia patológica nestas seções da viga, se faz necessário além da limpeza delas, a escarificação e lixamento da armadura, para que então esteja apta a receber as demãos de graute ou pintura antioxidante, em conformidade com a Norma NBR 6118/2023, e respeitando o grau de agressividade que o ambiente onde se encontra possui. Logo após, é realizado o fechamento com concreto.

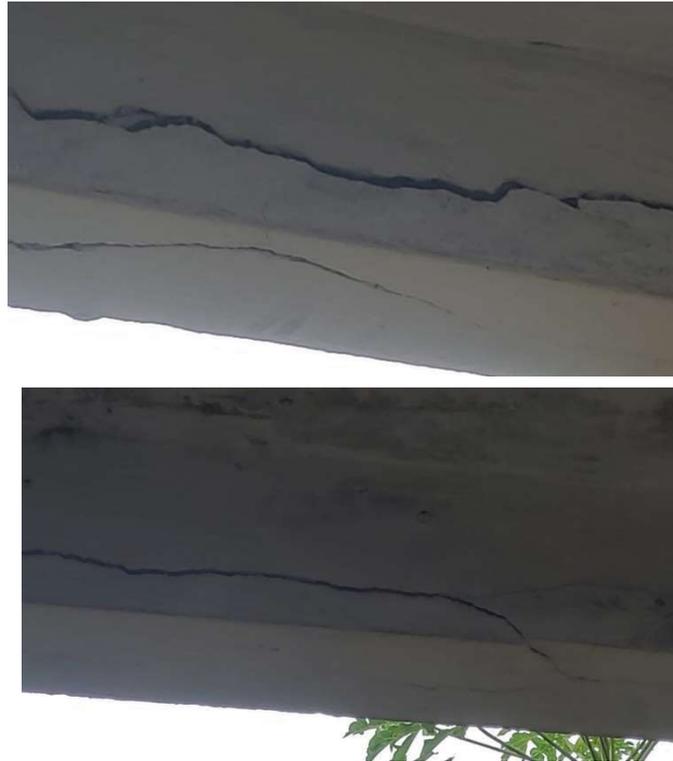
Figura 27 – Fissura na viga 104a e 104b.

Nas vigas da lateral esquerda, que apoiam as varandas, foram verificadas fissuras extensas, demonstrando que o concreto nestes pontos já está em processo de desagregação da armadura do elemento estrutural. Tais manifestações foram observadas na viga 104 e 105, classificadas como X3.

Para resolução desta manifestação, recomenda-se a retirada do concreto já em processo de desagregação através de apicoamento ou escarificação, seja manual ou mecânico, para que então possa ser verificado o estado em que a armadura se encontra. Assim, caso seja necessário, a armadura deve ser coberta com resina epoxidica ou argamassa aditivada e então coberta com concreto novamente, possivelmente aditivado para maior resistência as intempéries.

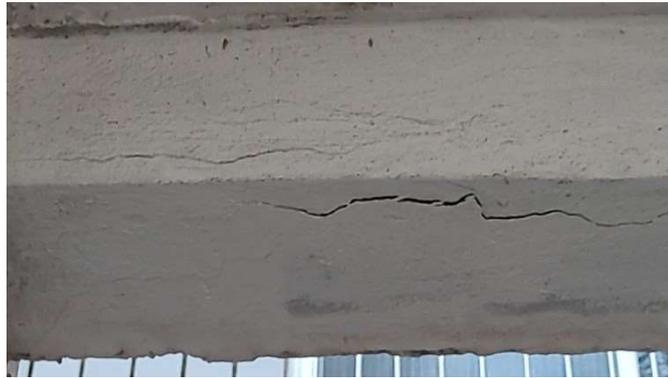
Figura 28 – Fissura na viga 116c.

Na região central do bloco, foram observadas manifestação de classificação X2, nas vigas 113, 116 e na viga 151, todas sendo na seção c, e na viga 150, seção d. Contudo, também foram encontradas manifestações patológicas de grau X3, a exemplo da viga 119, seção d.

Em casos similares ao da viga 116c, a selagem da fissura pode ser adotada como procedimento terapêutico, por meio da utilização do graute e produto a base de epóxi.

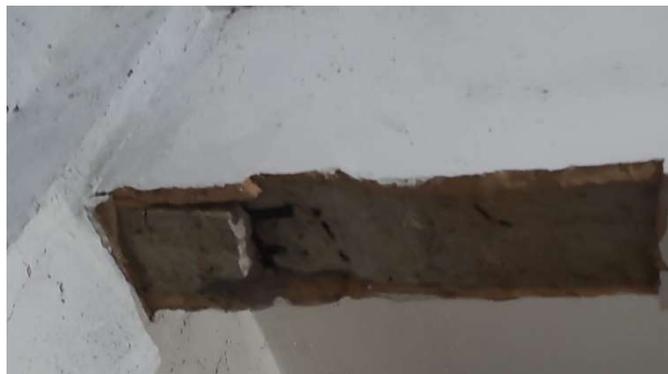
Figura 29 – Armadura exposta da viga 152b.

Na viga 152, seção b, foi observado a ferragem já exposta e com indícios de oxidação, sendo assim classificada prontamente como X3. Da mesma forma, o revestimento estava cedendo e desagregando da viga. Apesar de não estar com toda a armadura exposta, é possível inferir que outras regiões próximas a área exposta já podem estar em processo de corrosão.

Nestas condições, se faz necessária a limpeza da região afetada pela desagregação, para que ocorra então a escarificação, seguida do cobrimento da armadura por graute e o fechamento da área afetada com concreto, respeitando e reforçando o recobrimento recomendado pela NBR6118/2023 para áreas de região litorânea.
