**DEGRADAÇÃO DO PATRIMÔNIO AZULEJAR NO CENTRO HISTÓRICO DE  
SÃO LUÍS-MA: estudo sobre a área de Tombamento Mundial, Federal e Estadual.**

Monografia apresentada ao Departamento de  
Arquitetura e Urbanismo da Universidade Estadual do  
Maranhão - UEMA, para obtenção do título de  
Bacharel em Arquitetura e Urbanismo.

A área de estudo da pesquisa compreende os limites Estadual, Federal e Mundial do Centro Histórico de São Luís onde foi escolhida uma amostra de 10 (dez) prédios de fachada azulejar para fazer o estudo. Como critério de inclusão optou-se pela escolha devido a já ter realizado estudos anteriores além da grande área de degradação dos mesmos. E foram excluídos do estudo os prédios mais distantes e com menos índice de degradação azulejar.

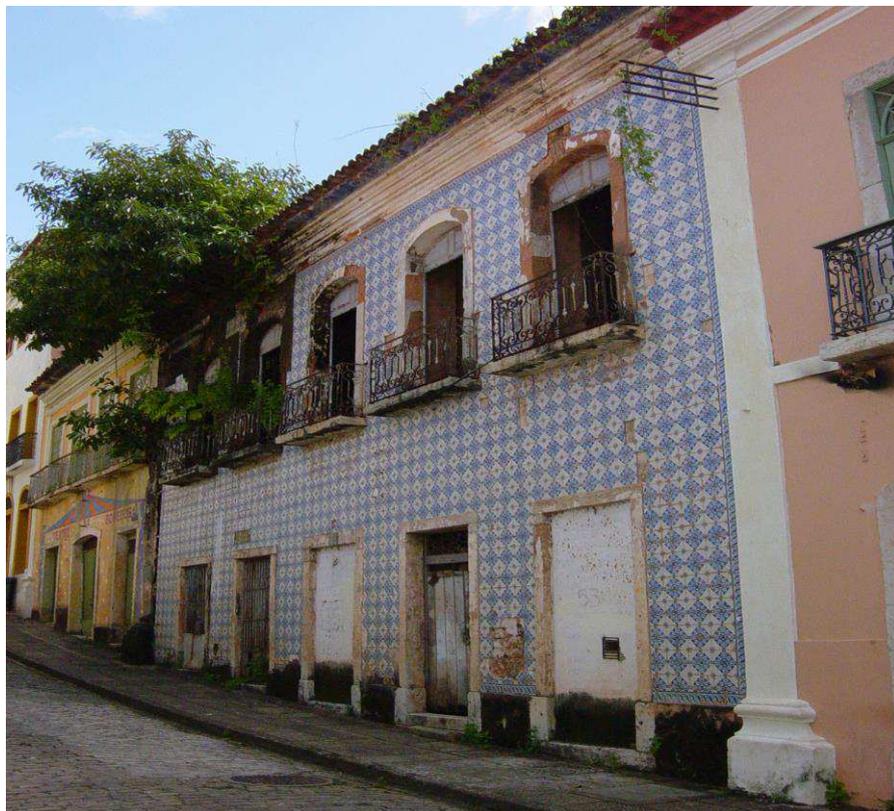
Fig. 11 Vegetação na fachada - Rua do Giz, 53  
Fonte: Inventário do Patrimônio Azulejar do Maranhão, 2012

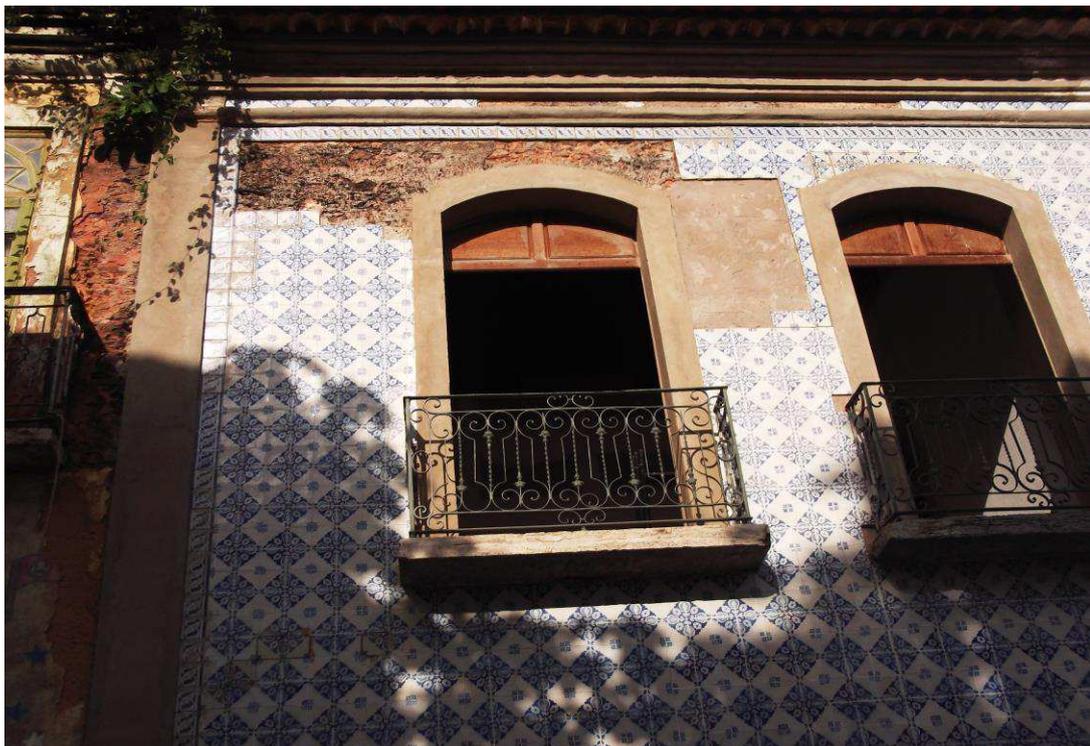
Fig. 12 Detalhe da fachada onde foi retirada a árvore - Rua do Giz, 53

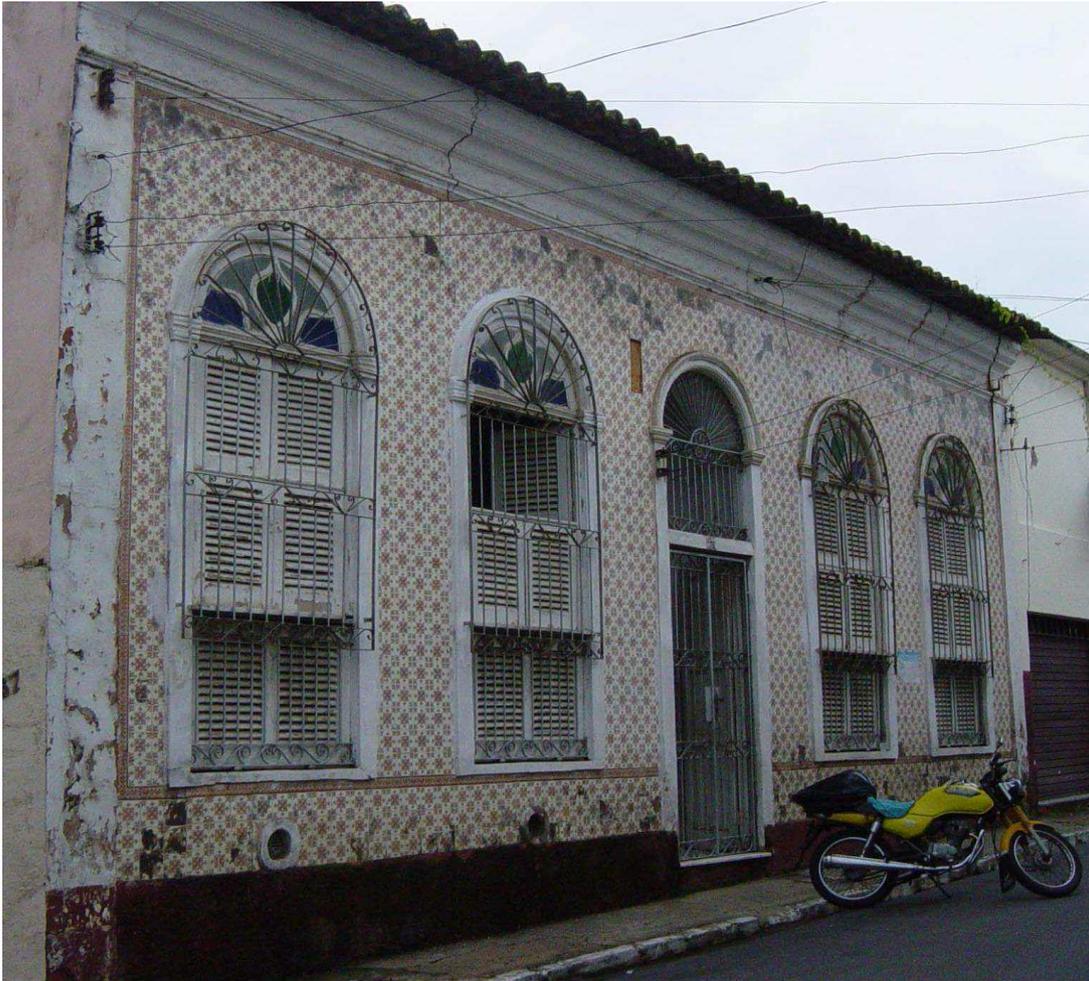
Fig. 13 Fachada com fungos - Rua das Hortas, 277 Fonte: Inventário do Patrimônio Azulejar do Maranhão, 2012

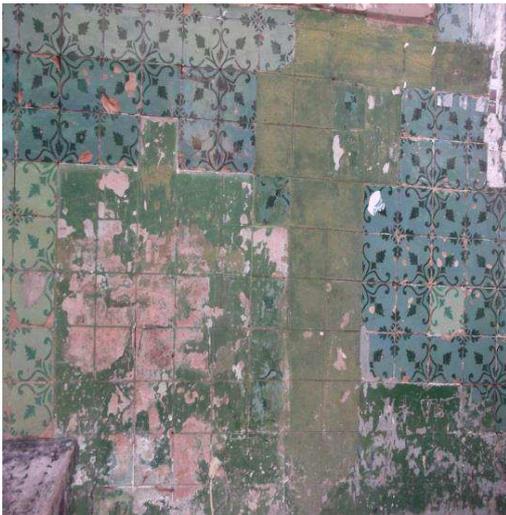
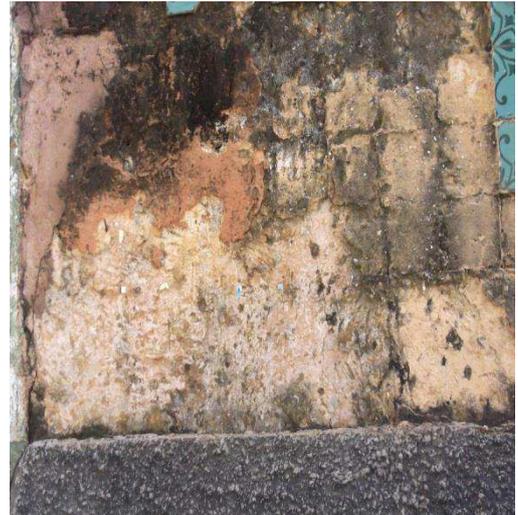
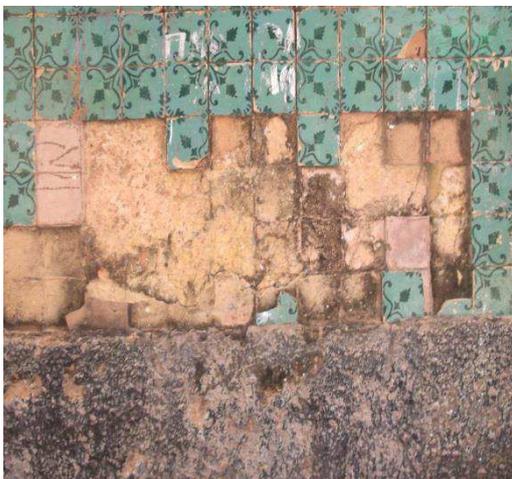
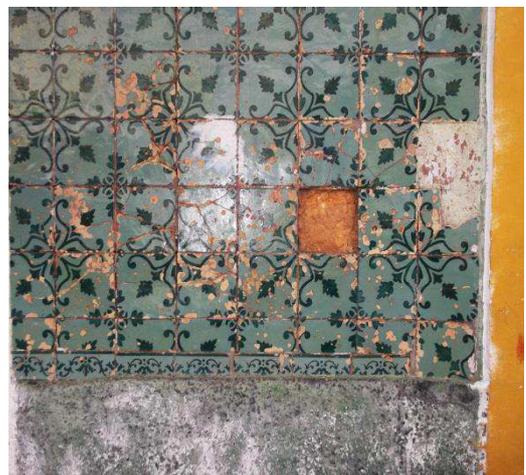
Azulejo de padrão estampilhado procedência portuguesa, medindo 13,5 X 13,5cm, e friso medindo 6,75 X 13,5cm, fachada com algumas peças faltantes, tanto na fachada principal como na lateral direita, em acelerado processo de degradação, devido a infiltrações e intempéries.

Figs. 18, 19, 20 e 21 Estado de Conservação dos azulejos da fachada

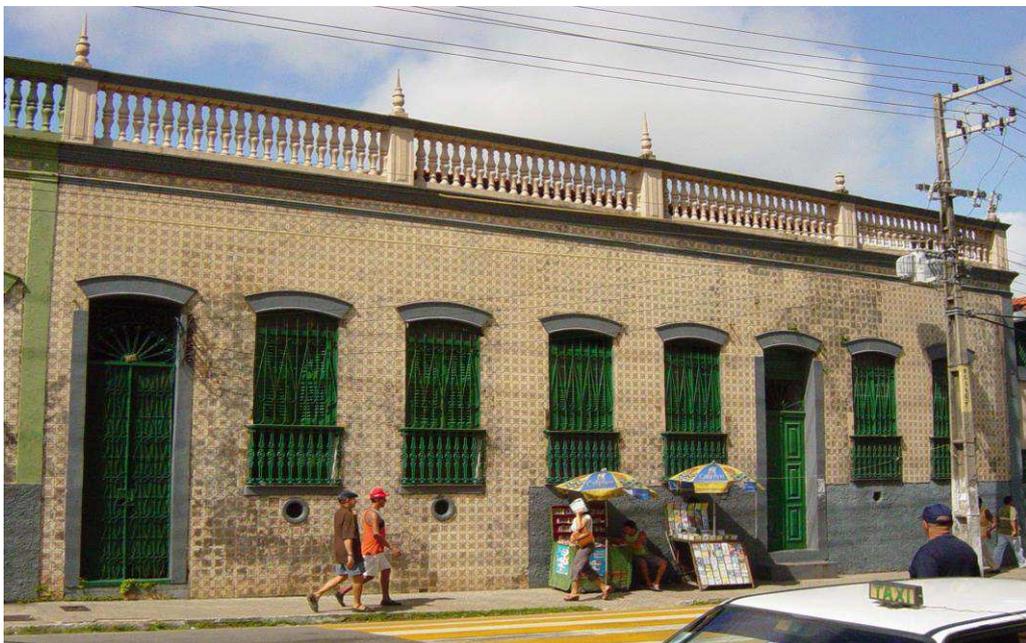
Fig. 22 Rua Grande,1032 - Fachada com azulejos de decalque contaminados por fungos  
Fonte: Inventário do Patrimônio Azulejar do Maranhão, 2012.

Azulejo de decalque procedente da Alemanha, nas cores marrom e branca medindo 14,3 X 14,3cm. Apresenta fachada com revestimento azulejar, em moderado processo de degradação, devido microrganismos, intempéries e infiltrações. Os azulejos apresentam manchas de fungos e algas nas extremidades dos azulejos.

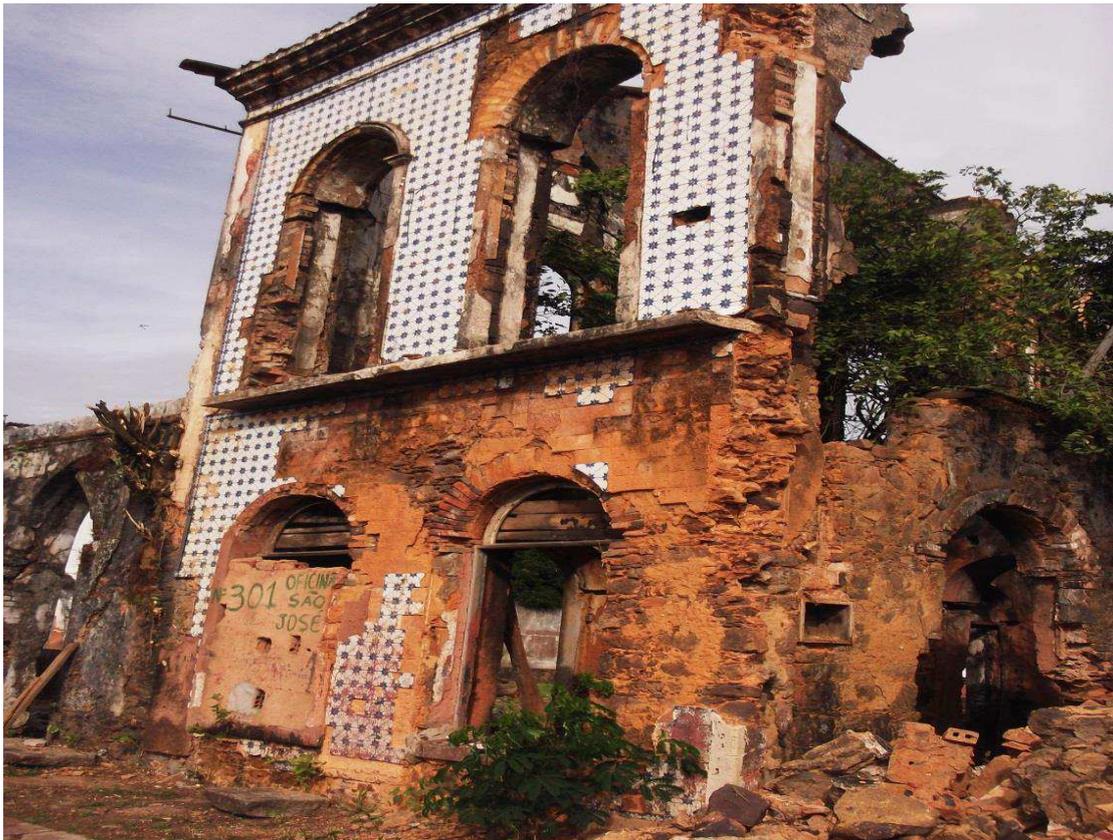
Fig. 30 Fachada da Fabrica Martins - Largo do Santiago  
Fonte : Autora, 2013

Estes azulejos encontram-se em processo de deterioração devido a umidade, a falta de conservação e o abandono, causando problemas como destacamento de vidrados, fraturas, fissuras, desagregação da chacota e do suporte arquitetônico, tinta sobre os azulejos e muita sujeira.

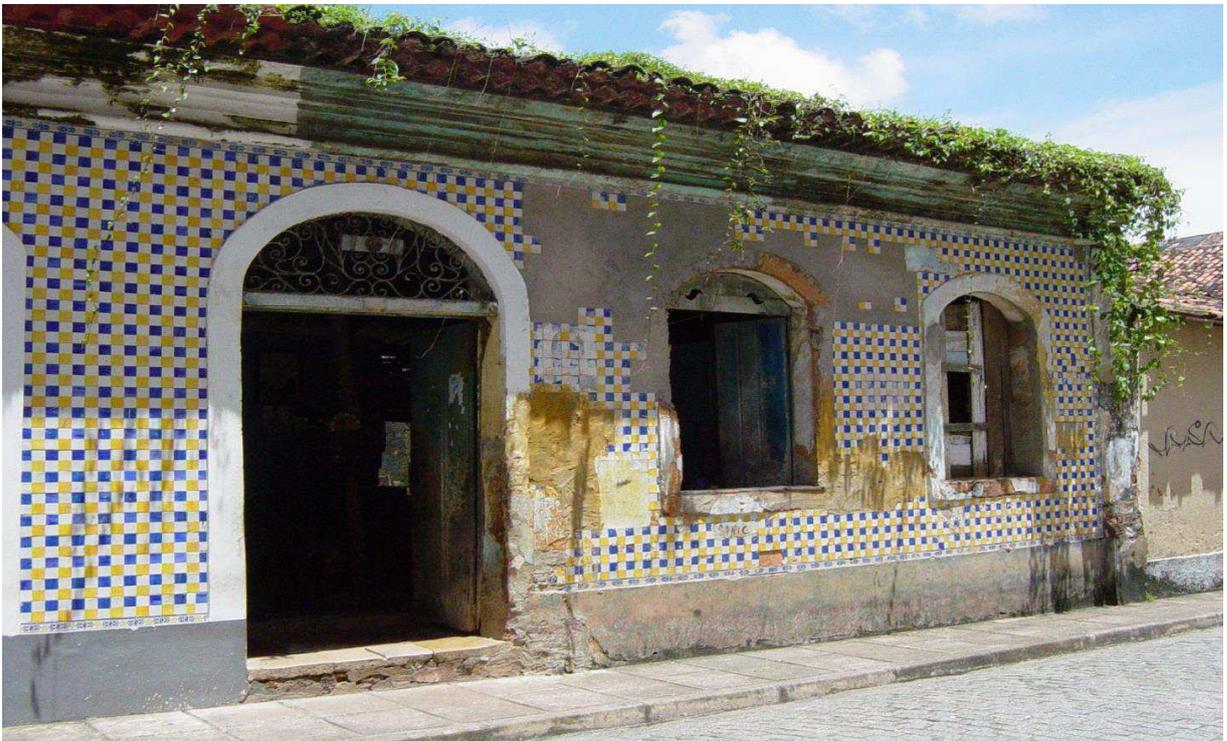
Fig.31 Rua do Giz, 426 - B

O prédio encontra-se em péssimo estado de conservação, devido vegetação, infiltração, microrganismos, vandalismo, intempéries e restauro mal feito. A fachada do prédio está com a estrutura bastante danificada, com a perda de mais de 25% do revestimento azulejar, cujas lacunas foram preenchidas com cimento.

Regular. Os azulejos encontram-se em processo de fragilização devido diversas causas como, microrganismo, intempéries, vandalismo e infiltração causada pelo gotejamento de plantas no telhado, provocando nos azulejos, fissuras, destacamento do vidrado e da chacota.

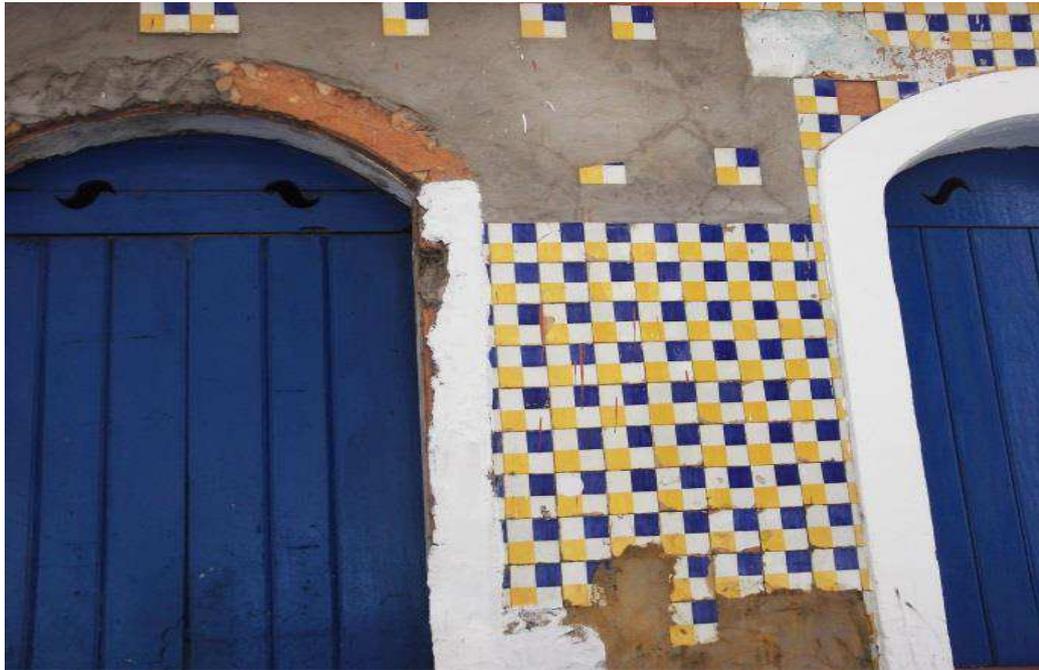
A fachada encontra-se fortemente deteriorada, em consequência da ação da umidade, causada por chuvas e infiltrações, e agravada pela falta de conservação do imóvel. A presença de vegetação no telhado e nas frinchas de rejuntamento dos azulejos também contribuiu para o estado de desagregação dos mesmos. Devido a fragilização das argamassas de assentamento ocorreu o estufamento dos azulejos do suporte arquitetônico, assim também como o descolamento da camada vítrea de alguns dos azulejos. Grande parte do revestimento azulejar da fachada foi perdida.

Fig. 35 Lacunas preenchidas com cimento Portland Fonte: Autora , 2013

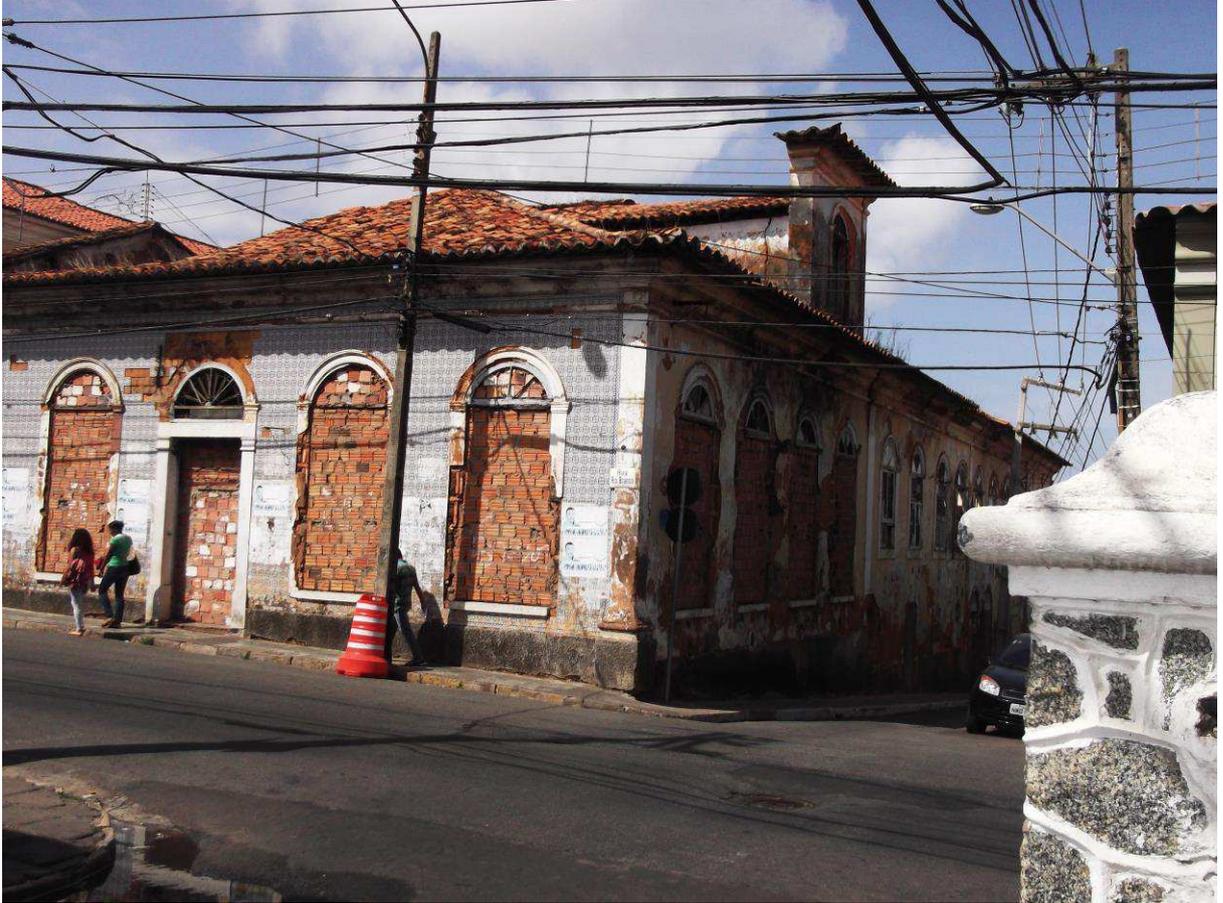
Fig. 37 Rua Rio Branco, 404  
Fonte: Autora, 2013

Azulejo estampilhado de procedência portuguesa com fachada revestida em azulejo, em moderado processo de degradação, devido microrganismos, vandalismo, intempéries e infiltrações nas extremidades dos azulejos, oriundas do telhado.

Os azulejos apresentam perda de vidrado, colagens de publicidade, pichações, sujidades, micro fraturas, destacamento de vidrado e perda da chacota.

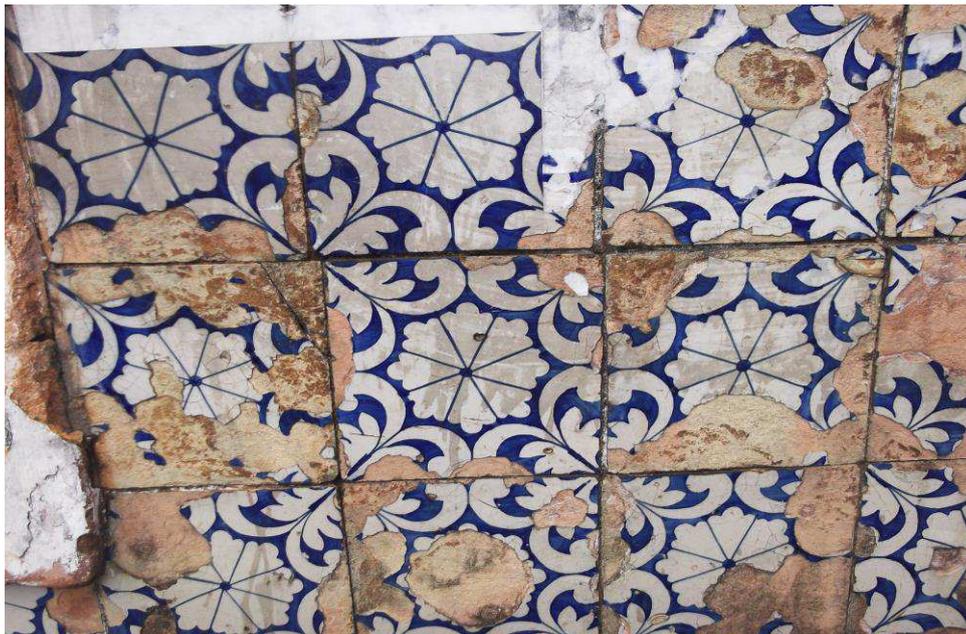
Fig.41 Azulejo de padrão 2 X 2 - Rua Rio Branco, 404  
Fonte : Autora, 2013.

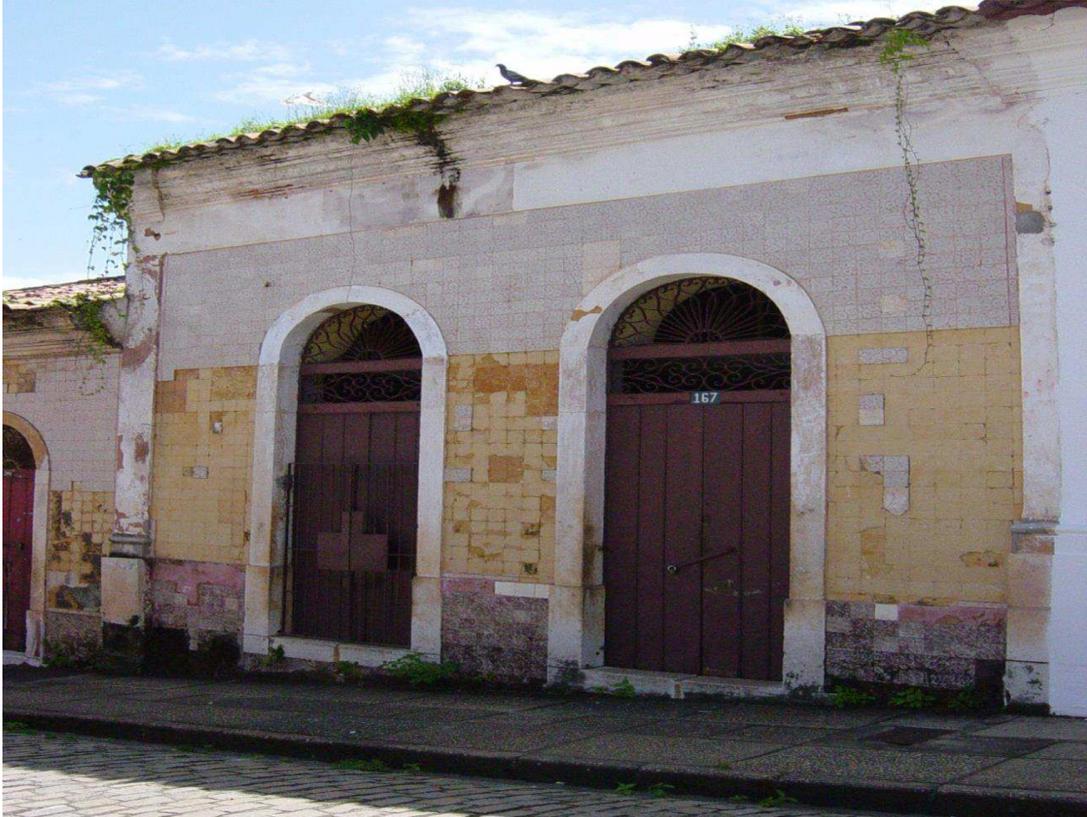
Fig. 42 Rua do Giz, 167

O edifício encontra-se em péssimo estado de conservação, com perda azulejar em torno de 60 % do revestimento azulejar. Existem instalações hidráulicas e ferragens pregados em cima dos azulejos. Outras causas de deterioração encontram-se no suporte arquitetônico como microrganismo, intempéries e vandalismo.

Péssimo. A fachada com revestimento azulejar, está em processo acelerado de degradação, devido infiltrações e microrganismos nas extremidades dos azulejos, vandalismo, roubo e colecionismo. Os azulejos apresentam destacamento de vidro, perda de chacota, manchas de tintas e algas.

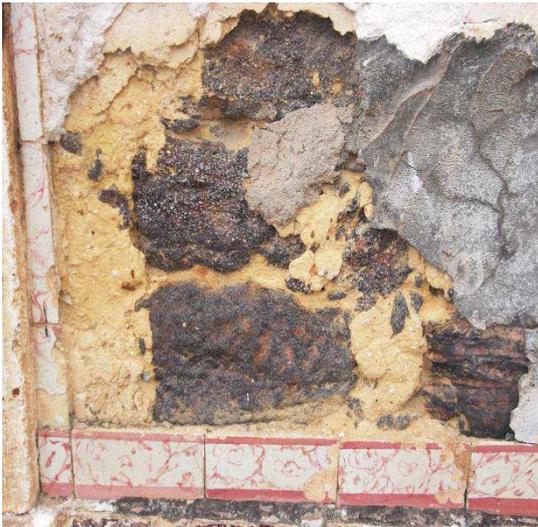
Fig. 46 Detalhe do preenchimento com cimento Portland  
Fonte: Autora, 2013

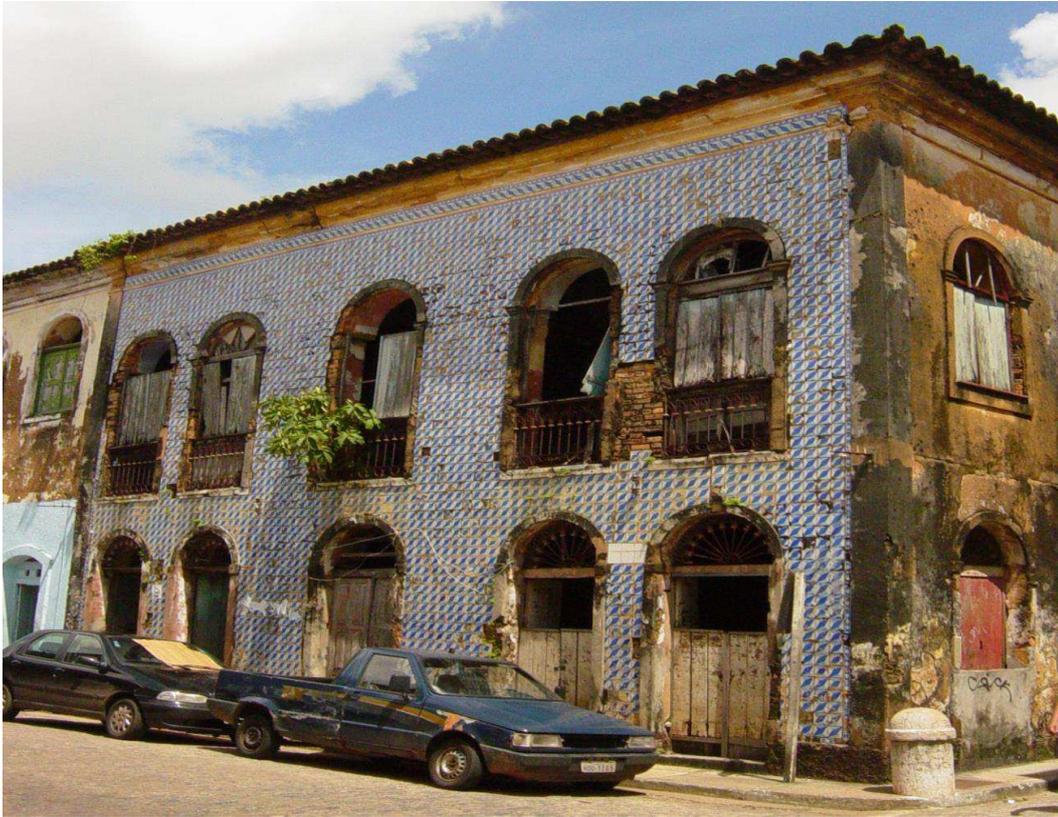
O edifício encontra-se em péssimo estado de conservação, em situação de abandono, habitado por moradores de rua, faltam porta e janela, ferragens de suporte para fiação elétrica e vegetação no suporte arquitetônico.

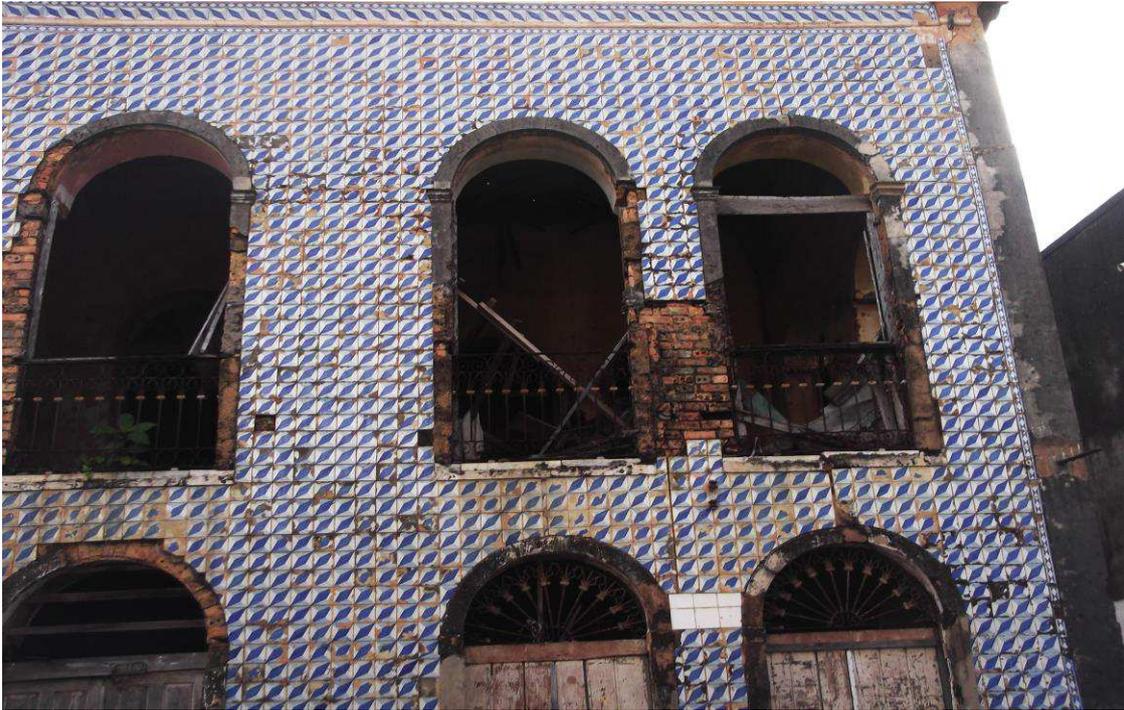
Fig. 49 Fachada azulejada em processo de deterioração

Azulejo estampilhado oriundo de Portugal com fachada com perda de alguns azulejos originais e reposição de algumas peças em azulejo industrial na cor branca, azulejos em acelerado estado de degradação, provocada por microrganismos e infiltrações nas extremidades dos azulejos, vegetação nas portas e janelas.

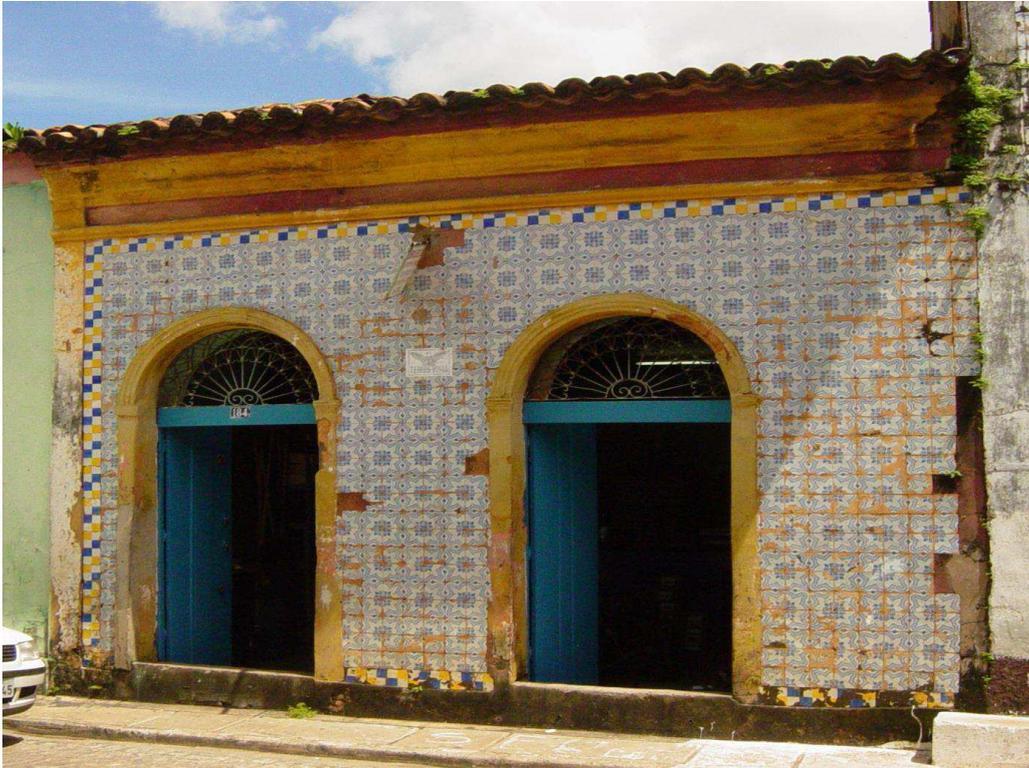
Fig. 53 Rua da Manga, 48

O edifício encontra-se em péssimo estado de conservação, com infiltrações e vegetação descendo do telhado.

Azulejo estampilhado de origem portuguesa. Apresenta fachada em estado acentuado de degradação, com bastante perda de vidrado e destacamento dos azulejos do suporte arquitetônico, provocada por infiltrações nas extremidades dos azulejos e vegetação.

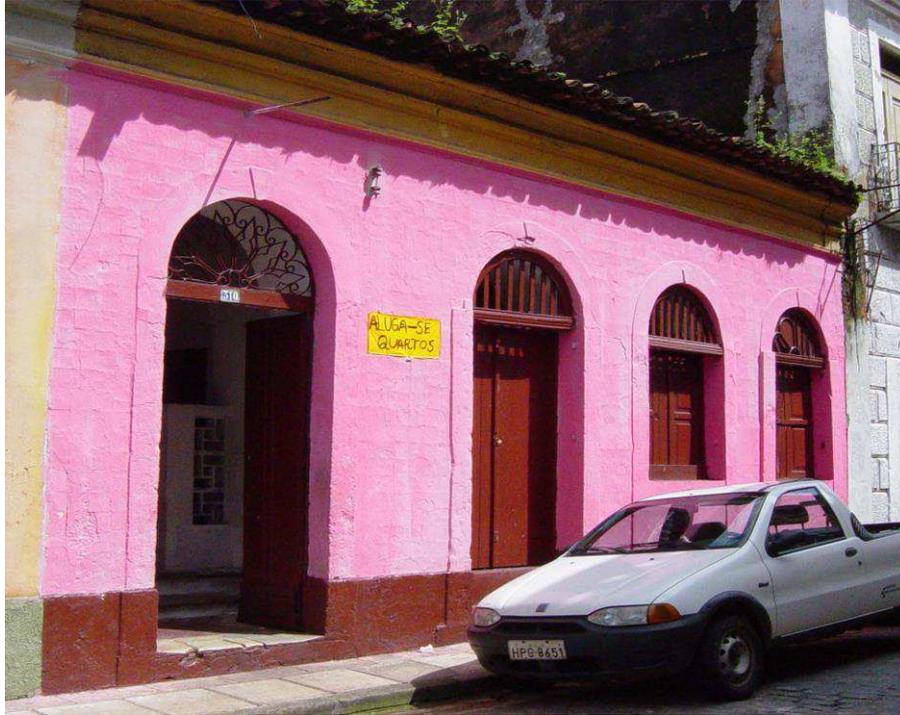
Fig. 57 Fachada azulejada pintada com tinta acrílica - Rua Afonso Pena, 310  
Fonte : Inventário do Patrimônio Azulejar do Maranhão, 2012.

Autora observou que no decorrer dos anos 2004 a 2013 pouca coisa mudou em relação a conservação desse imóvel, que durante estes 9 (nove) anos os azulejos da fachada continuam sendo pintados com tinta acrílica. Sendo que em 2004, os azulejos da fachada estavam pintados com tinta acrílica na cor rosa (pink), atualmente os azulejos da fachada estão pintados com tinta acrílica na cor amarelo claro. Este é um dos casos de desvalorização do patrimônio azulejar, onde o desconhecimento do valor histórico, artístico e cultural, causa danos irreversíveis ao patrimônio.

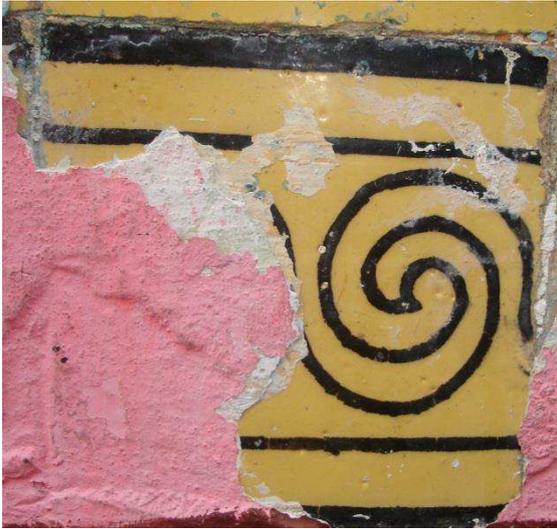
Fig. 58 Cercadura da fachada pintada com tinta  
Fonte : Inventário do Patrimônio Azulejar do Maranhão, 2012.

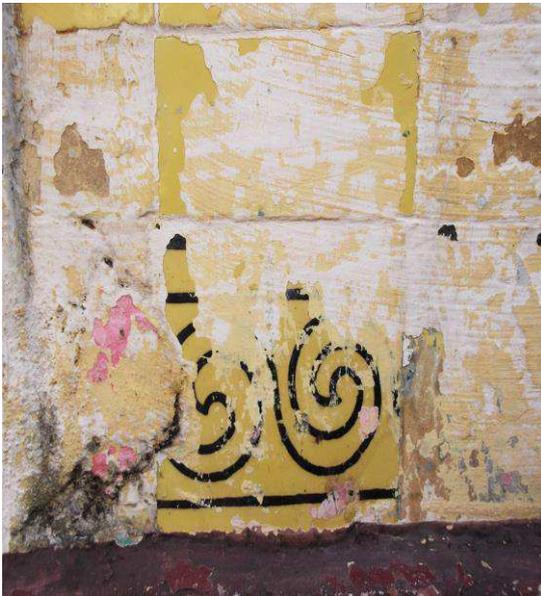
Fig. 60 Cercadura da fachada pintada com tinta  
Fonte : Autora, 2013.

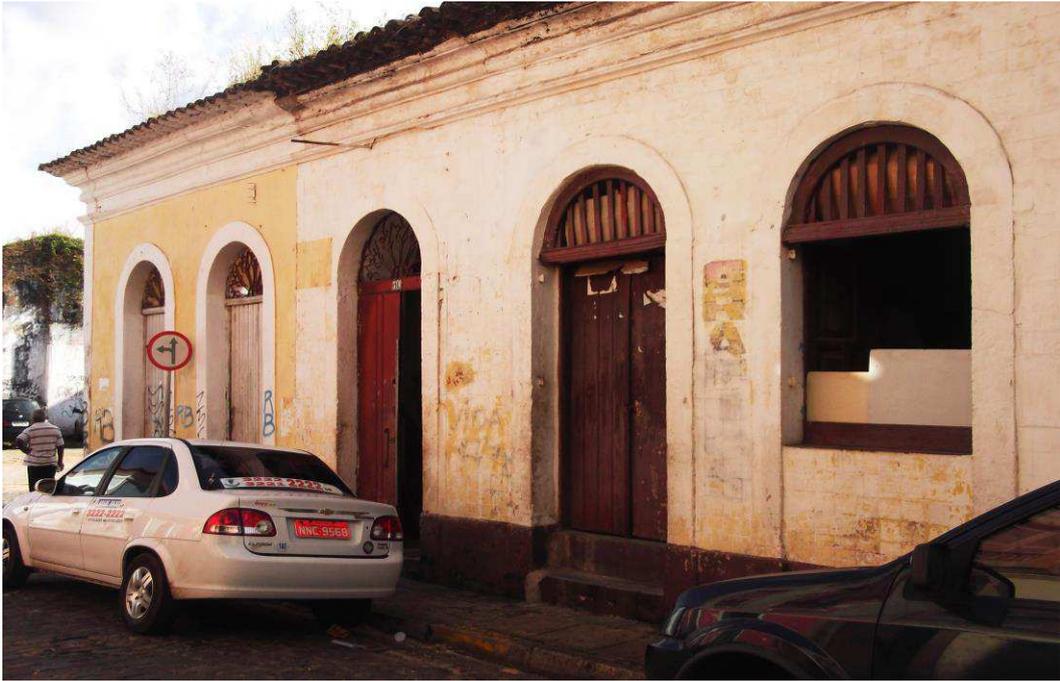
Os azulejos das fachadas estão completamente pintados. Para descobrir o padrão foi necessária a raspagem da tinta com auxílio do bisturi.

Fig. 62 Fachada atual esta pintada com tinta acrílica na cor amarela  
Fonte : Autora, 2013

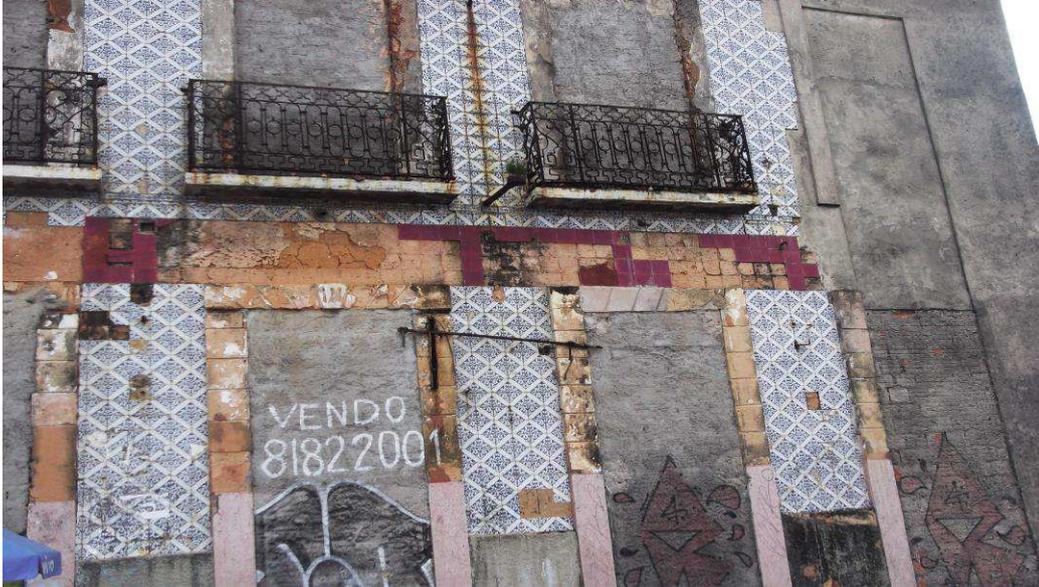
Fig. 64 Detalhe da fachada principal da Praça João Lisboa, 200

O edifício encontra-se em acelerado estado de degradação com perda de grande parte do revestimento azulejar das fachadas. A fachada contém uma faixa de azulejos de cor vinho contornando todo o prédio. A maior perda azulejar está na fachada lateral da Rua Humberto de Campos, todos esses azulejos não existe mais, conforme registro fotográfico. Uma perda irreparável para o patrimônio azulejar da cidade.

prédio esta com perda de 50% da fachada principal e 55% da fachada lateral. Além dos azulejos da fachada, existiram também azulejos internamente na circulação da sala, na forma de silhar.

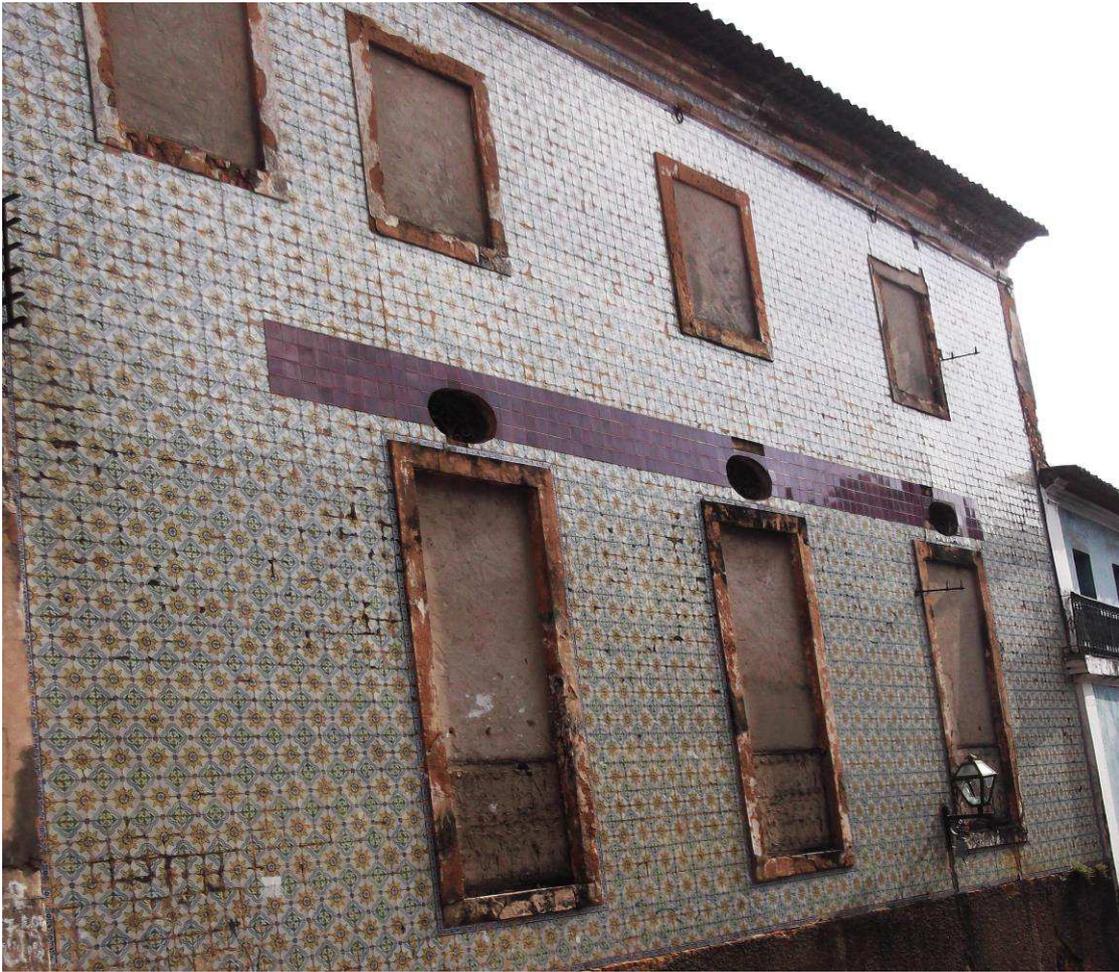
Fig. 66 Detalhe da fachada lateral onde ainda existem da Rua Humberto de Campos  
Fonte : Autora, 2013.
