**ANTEPROJETO DE REFORMA PARA O CENTRO DE CULTURA
NEGRA DO MARANHÃO**

São Luís
2004

Monografia apresentada ao Curso de
Arquitetura e Urbanismo da
Universidade Estadual do Maranhão
para obtenção do grau de Bacharel em
Arquitetura e Urbanismo.

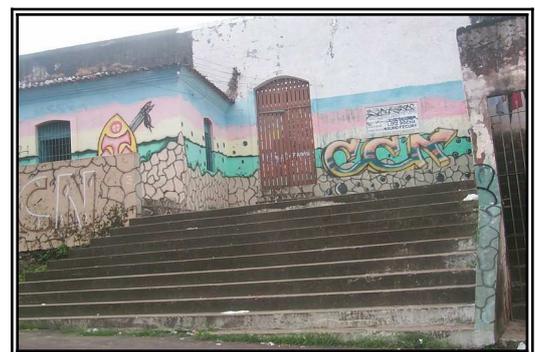
Figura 13 - Escadaria principal

Como a edificação está localizada a 1,72 m acima do nível da rua, o acesso é feito por duas escadas de concreto localizadas na parte frontal e lateral do imóvel (Figura 13).

Outro aspecto importante que foi identificado, logo na área externa, é a localização da escada que está sobre o passeio (Figura 13), infringindo o direito de ir e vir de acordo com o Código de Postura de São Luís no art. 87, no que se refere ao trânsito público:

Art. 87. – É proibido, embaraços ou impedir, por qualquer meio, o livre trânsito de pedestre ou veículos nas ruas, praças, passeios, estradas e caminhos públicos, exceto para efeito de obras públicas ou quando exigências policiais o determinarem.

Na proposta de intervenção, inicialmente, trabalhou-se a continuidade do passeio público, para tanto de acordo com algumas leis já citadas anteriormente neste trabalho, foi realizado um recuo da escada principal, para que possa ser criada a calçada que permitirá que o pedestre possa circular com mais segurança, sem que faça uso da área destinada aos veículos. Como consequência a este recuo, uma pequena parte do guarda corpo foi perdido para que a calçada não sofra interrupção na esquina com a Rua 07.

Como a única opção de acesso ao prédio é através de escadas, foi criada uma rampa com quatro lances na parte frontal do prédio, para facilitar o acesso aos portadores de necessidades especiais. Também na parte frontal, foi trabalhada uma paginação de piso em composição com algumas jardineiras para tornar a área mais agradável e humanizada.

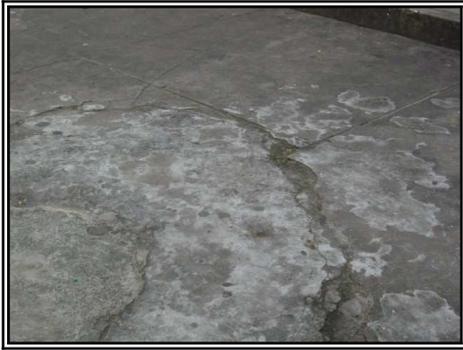
O piso possui trincas (Figura 14), principalmente na área externa, pois a localização é próxima do Rio das Bicas, área constituída de mangues, merecendo um maior tratamento graças ao aterro realizado nesta região; como já foi alvo de intervenções, foram assentados cerâmica 30x30 cm (diretoria, sala do grupo Abanjá e Sonho de Erês) e 20x20 cm (banheiros, cozinha, depósito e despensa) em alguns ambientes. No que se refere ao reboco não foram encontradas muitas deteriorações, contudo, devido a existência da oficina de serigrafia que o centro desenvolve, foram aplicadas tintas impróprias nas paredes de todo o prédio (Figura 15). As tintas que devem ser aplicadas são exclusivamente à base d'água, segundo art.23, no que se refere as Normas e Diretrizes para Intervenção nas áreas de interesse cultural de São Luís, que diz:

Figura 14 - Trincas no piso

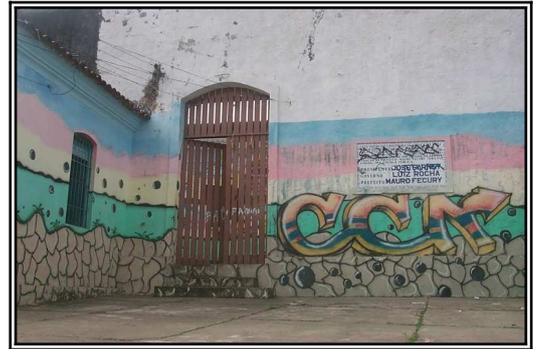
Art. 23. I – Os panos das fachadas com reboco, só podem ser pintados com tinta à base de água, em tonalidade e cor a ser previamente aprovada pelos órgãos competentes;

Figura 15 - Pintura nas paredes

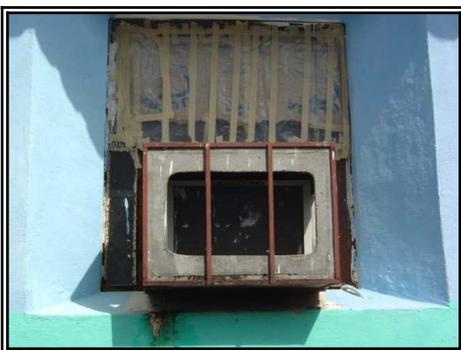
Em uma das fachadas laterais do prédio principal, identifica-se a colocação de um aparelho de ar condicionado, elemento de exposição proibida sua exposição nos panos de fachadas de prédios tombados (Figura 16). Nos ambientes onde hoje se encontram a diretoria, o SOS Racismo e a sala de reunião dos funcionários, no prédio principal, foram acrescentados forro de gesso, e nos banheiros, que localizam-se no prédio anexo, estão instalados forro de madeira para sustentar a caixa d'água que abastece ao prédio; todavia algumas peças de madeiras encontram-se em estado de apodrecimento (Figura 17), devido ao ataque de insetos e à intempéries, necessitando substituição.

Figura 16 - Exposição do aparelho de ar condicionado

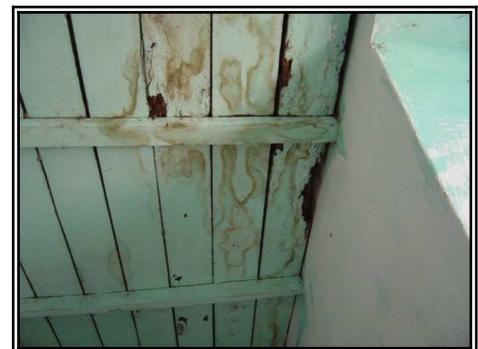
Figura 17 - Forro dos banheiros

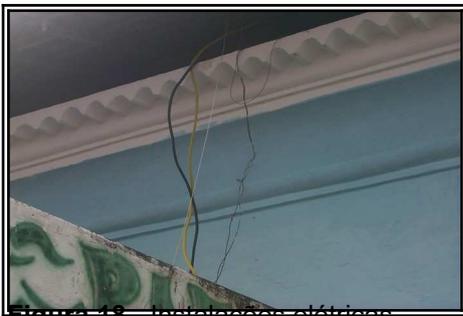
A cobertura não apresenta avarias, e é constituída por telha cerâmica colonial, tipo capa e canal e com sustentação por tesouras, ripas e caibros de madeira. As instalações elétricas por estarem visivelmente aparentes e com emendas oferecem riscos de curto-circuito, o que é foco de grande preocupação para os atuais usuários (Figura 18). As instalações hidráulicas necessitam ser trocadas, pois além de terem sido identificados pontos de vazamentos, observou-se o mau funcionamento dos aparelhos sanitários. Os banheiros estão mal distribuídos. No banheiro masculino o mictório, em alvenaria, localiza-se próximo da porta, o que não dá nenhuma privacidade aos usuários (Figura 19); no banheiro feminino, as portas batem nos vasos sanitários, e em ambos não foram detectados bancadas de lavatórios satisfatórios, além de não constar nenhum banheiro apropriado para os portadores de necessidades especiais (PNE).

Figura 18 - Instalações elétricas

As instalações elétricas foram refeitas, corrigindo os problemas existentes e redistribuindo os novos pontos que serão necessários para o mezanino.

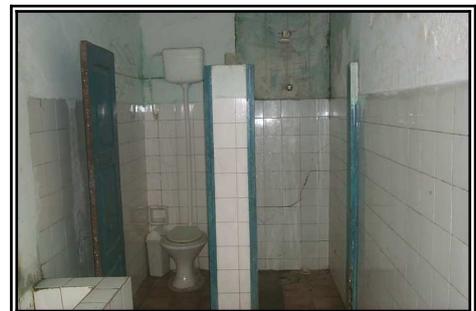
Figura 19 - Instalações hidráulicas

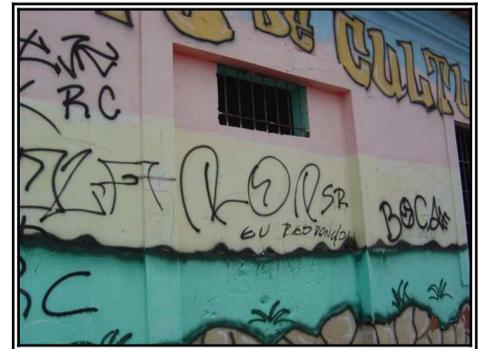
Quanto à disposição, os ambientes no prédio anexo não estão de forma harmoniosa, a cozinha, a despensa e o depósito, apresentam equipamentos mal distribuídos, tornando confuso os ambientes. Além de terem sido suprimidos alguns vãos da fachada para satisfazer o atual programa de necessidades (Figura 20).

Figura 20 - Supressão de vãos
