**REABILITAÇÃO DO SOBRADO Nº. 93 NA ESQUINA ENTRE  
AS RUAS DO GIZ E 14 DE JULHO.**

São Luís  
2007

Trabalho Final de Graduação apresentado ao  
Curso de Arquitetura e Urbanismo para a  
obtenção do título de Arquiteto e Urbanista.

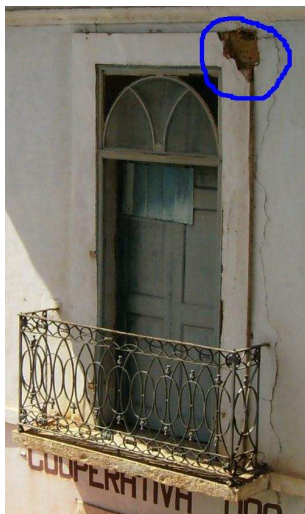
- As vergas de madeira sob os vãos das molduras das esquadrias cobertas com o reboco de cal, conferindo resistência contra o abaulamento e sobrecarga sobre a esquadria. Tal elemento estrutural pode ser observado em uma brecha aberta devido à fissura que passa ao lado da esquadria de nº. 09. Ver figura abaixo.

**Fig. 10** – Verga de madeira exposta sob a esquadria nº 09.  
Fonte: Hilbert Brunno, 2006.

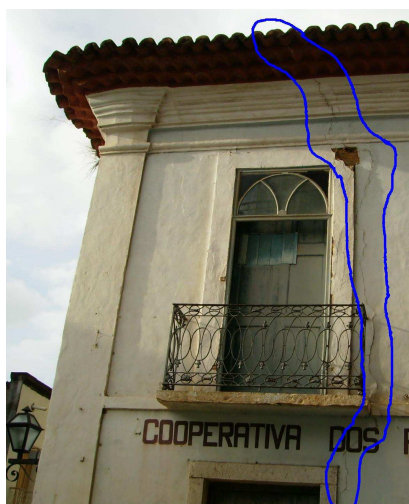
- **Fissura 01** - inicia-se no telhado colonial, desce pela beira seveira dupla, pela cimalha e pelo friso, continuando pela alvenaria de pedras e passando pela quina direita superior da verga de madeira do vão da esquadria de nº. 09 e tendo continuidade paralela a moldura do vão desta mesma esquadria ficando bem próxima da esquadria de nº. 10 no pavimento térreo.
- **Fissura 02** - A mais visível das três, também se inicia no telhado cerâmico, passando pela beira seveira dupla e pela cimalha e se estendendo pela alvenaria de pedras por entre as molduras das esquadrias de nº. 21 e 23, no pavimento superior da edificação.
- **Fissura 03** - Se subdivide em várias fissuras menores e está por sobre a moldura do portão de ferro que concede o acesso ao pátio lateral da edificação.

Fig. 30 – Fissura na alvenaria próxima a esquadria nº. 09.  
Fonte: Hilbert Brunno, 2006.

- Vedação das fissuras da alvenaria na fachada da Rua 14 de Julho com argamassa a base de cal e areia com acréscimo de 5% no traço, com cimento Pozolânico.

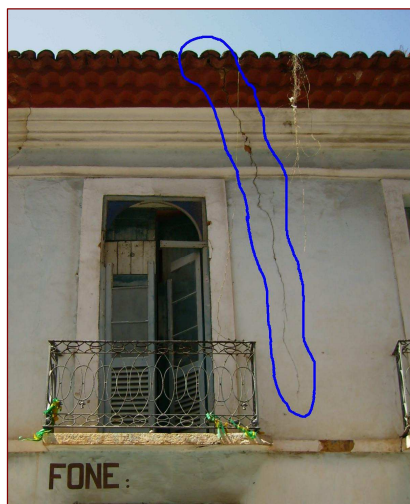
Fig. 31 – Fissura entre as esquadrias nº. 21 e 23.  
Fonte: Hilbert Brunno, 2006.

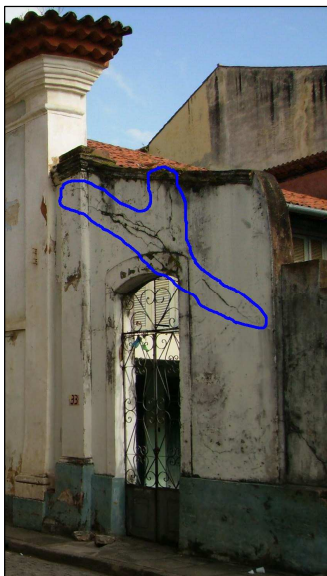
**Fig. 32** – Fissura sob moldura do portão de ferro.

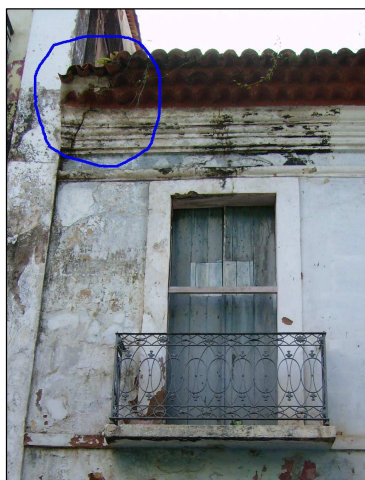
Além destas fissuras, nota-se também muitos danos no reboco das paredes externas de ambas as fachadas, nos desenhos de levantamento das fachadas poderá ser observado os trechos da parede externa que estão sem pintura e os trechos que estão sem o reboco e conseqüentemente sem pintura. Observa-se uma avaria no canto superior esquerdo da fachada voltada para a Rua do Giz, em que se nota a ausência de partes da beira-seveira dupla e de pedaços da telha cerâmica colonial que recobria esta beira-seveira.

**Fig. 33** – Telhas e beira-seveira dupla danificadas.

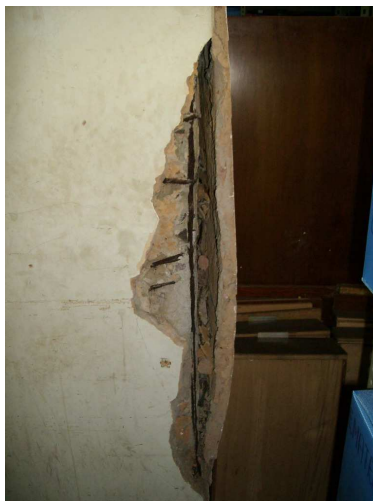
Estruturalmente a edificação encontra-se em bom estado de conservação, e sabe-se que a mesma já passou por um processo de estabilização em sua estrutura principal, verificou-se a existência de vigas e oito pilares de concreto armado estruturais, sendo dois na varanda do pátio lateral e os outros seis localizados no interior da edificação, analisando-se de um modo geral essas estruturas, apresentam um bom estado de conservação, salvo o pilar “P7” de 90 cm x 65 cm (ver figura 39) que se encontra em processo de oxidação na armação de ferro próximo a base do conjunto, devendo ser reparado com urgência para garantir a completa segurança e total estabilização do imóvel.

Fig. 39 – Pilar P7 com armação de ferro oxidada.  
Fonte: Hilbert Brunno, 2006.

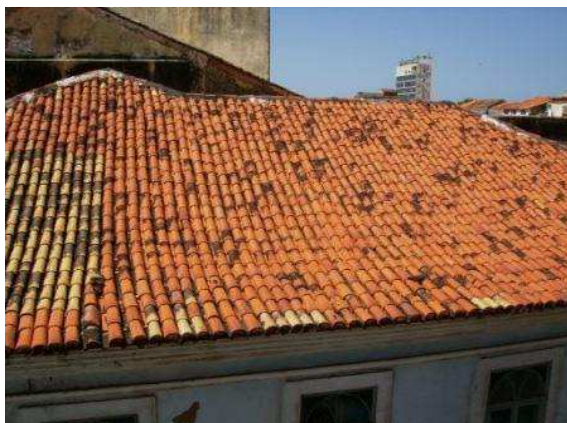
A estrutura do telhado precisa passar por uma sessão de detetização contra a infestação de cupins que estão provavelmente localizados nas peças de madeira que sustentam o telhamento cerâmico e o reparo de goteiras existentes. Mas em geral a cobertura do sobrado está em ótimas condições de uso não sendo assim necessário demais reparos.

**Fig. 40** – Vista da cobertura do Sobrado n°. 93.  
Fonte: Hilbert Bruno, 2006.

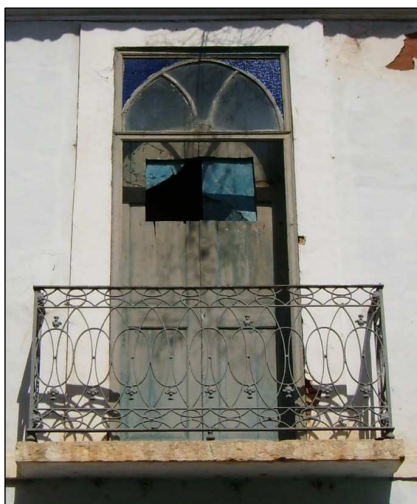
**Fig. 45** – Esquadria 05 vista da Rua do Giz.  
Fonte: Hilbert Bruno, 2006.

- **Esquadria 05** – Esquadria situada no pavimento superior encontra-se danificada, com abertura para ar-condicionado na esquadria interna sem o fechamento desta mesma abertura e conta apenas com a bandeira da esquadria externa, que se encontra em bom estado, necessita de manutenção na esquadria interna e da reposição das folhas da esquadria externa de madeira e vidro. (ver figura 45)
- **Esquadria 06** – Idem a esquadria de nº. 04 (ver figura 46)

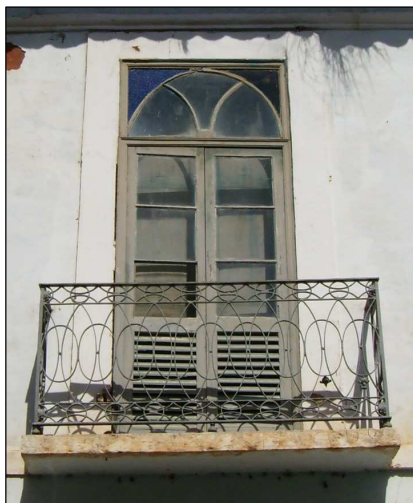
**Fig. 47** – Esquadria 07 vista da Rua do Giz.  
Fonte: Hilbert Brunno, 2006.

- **Esquadria 07** – Situada no pavimento superior, possui ambas as esquadrias, interna e externa, porém conta com a ausência de uma peça de vidro na folha esquerda, além da pintura deteriorada. (ver figura 47)
- **Esquadria 08** – Última esquadria localizada em frente à Rua do Giz, está no pavimento térreo, encontra-se danificada com suas peças de madeira lisa presas com oito pequenas peças de madeira pregados em sua região inferior. (ver figura 48)

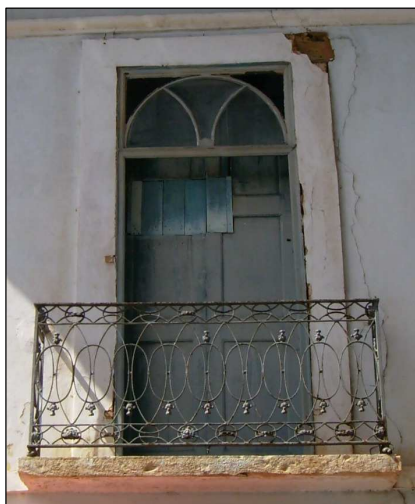
**Fig. 49** – Esquadria 09 vista da Rua 14 de Julho.  
Fonte: Hilbert Brunno, 2006.

- **Esquadria 09** – Esquadria interna com abertura para colocação de aparelho de ar-condicionado fechada com tábuas de madeira, sem as folhas da esquadria externa e com bandeira de madeira e vidro em bom estado de conservação. Necessita de reparos na esquadria interna, da reposição da esquadria externa e aplicação de pintura para proteção e conservação. (ver figura 49)
- **Esquadria 10** – Com bandeira pivotante e folhas de abrir em madeira lisa e bom estado de conservação, precisa de reparos em sua pintura para garantir sua conservação. (ver figura 50)

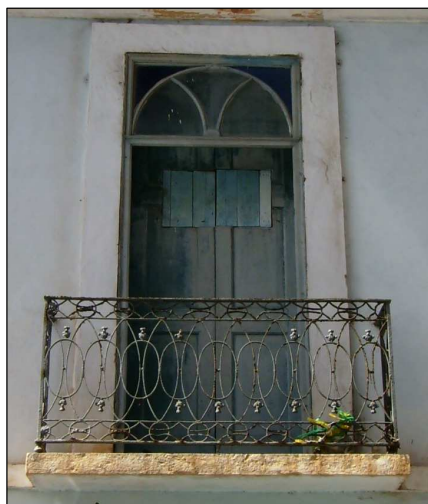
**Fig. 51** – Esquadria 11 vista da Rua 14 de Julho.  
Fonte: Hilbert Brunno, 2006.

- **Esquadria 11** – Situada no pavimento superior, está com a bandeira de madeira e vidro em bom estado de conservação, porém há a ausência da esquadria externa, A interna está presente e com abertura central para a colocação de aparelho de ar-condicionado, necessita da recuperação da esquadria interna, da reposição da esquadria externa e da aplicação de tinta para conservação. (ver figura 51)
- **Esquadria 12** – Esquadria de madeira lisa no térreo, em bom estado de conservação necessitando de aplicação de pintura e lubrificação das dobradiças. (ver figura 52)

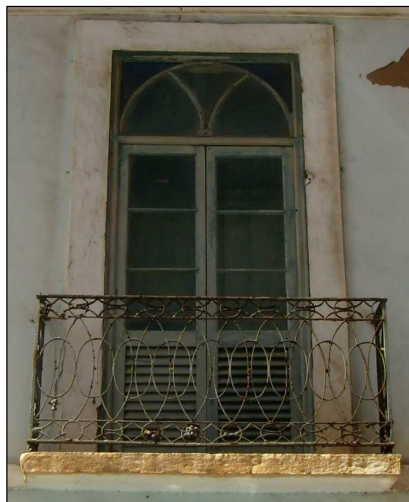
**Fig. 53** – Esquadria 13 vista da Rua 14 de Julho.  
Fonte: Hilbert Brunno, 2006.

- **Esquadria 13** – No segundo pavimento, este conjunto de esquadrias está em ótimo estado de conservação tanto a interna quanto a externa, precisa apenas de aplicação de tinta para conservação. (ver figura 53)
- **Esquadria 14** – Esta se encontra no térreo, de madeira lisa está com a folha esquerda empenada para seu interior e sua pintura esta desgastada. (ver figura 54)

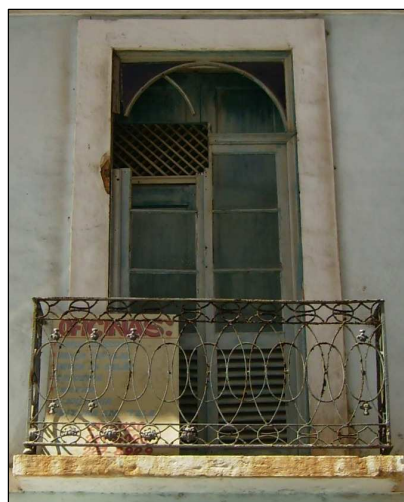
**Fig. 55** – Esquadria 15 vista da Rua 14 de Julho.  
Fonte: Hilbert Brunno, 2006.

- **Esquadria 15** – No 2º piso, está com a esquadria interna comprometida por abertura de aparelho de ar-condicionado fechado com madeiramento trançado, a bandeira encontra-se destruída e a esquadria externa esta com toda parte superior comprometida, exige a troca de ambas as esquadrias já com os devidos cuidados de preservação. (ver figura 55)
- **Esquadria 16** – No térreo, está esquadria é completamente de madeira lisa e não possui bandeira, está com bom aspecto de conservação e necessita apenas de uma nova pintura. (ver figura 56)

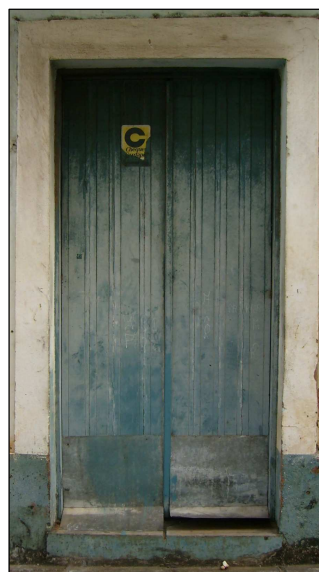
**Fig. 58** – Esquadria 18 vista da Rua 14 de Julho.  
Fonte: Hilbert Brunno, 2006.

- **Esquadria 18** – Parecida com a esquadria 16, possui duas chapas de zinco pregadas em sua base, uma em cada folha, foram fixadas para proteger contra a infiltração de água pluvial por baixo desta, necessita da aplicação de nova pintura. (ver figura 58)

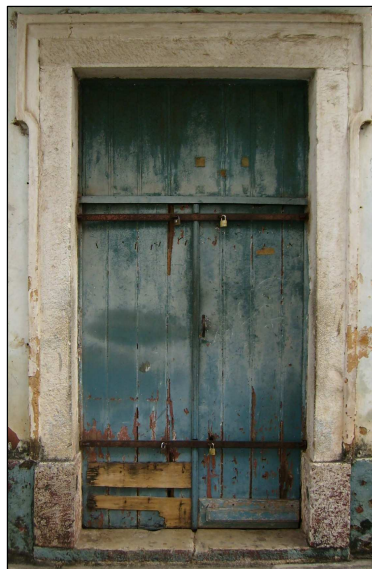
**Fig. 60** – Esquadria 20 vista da Rua 14 de Julho.  
Fonte: Hilbert Brunno, 2006.

- **Esquadria 20** – No térreo esta esquadria de madeira lisa encontra-se com bom aspecto de conservação, apresenta fechaduras de ferro contemporâneas comprometendo o desenho da porta, além da pintura desgastada. (ver figura 60)
