**MAISON DE FRANCE:
Centro Cultural Franco Maranhense
Reabilitação do Sobrado nº 139 da Rua do Giz**

Trabalho final de graduação apresentado ao
Curso de Arquitetura e Urbanismo da
Universidade Estadual do Maranhão como
parte dos requisitos para obtenção do título de
Arquiteto e Urbanista.

Proposta de Reabilitação de um Sobrado situado na Rua do Giz, n. ° 139, Q-65, Centro Histórico de São Luís - MA. Atualmente está desocupado e foi cedido para a Aliança Francesa. Possui características e elementos marcantes em sua arquitetura de estilo arquitetônico tradicional Português, datada do século XIX, e está inserida na área do tombamento Federal. O tratamento pretendido ao Sobrado busca: reestruturar e beneficiar fisicamente, resolvendo as anomalias construtivas, funcionais, higiênicas e de segurança, beneficiando tanto o imóvel quanto a sociedade com seu novo uso. A criação de um Centro Cultural Franco Maranhense - Maison de France, onde se possa estabelecer um grande intercâmbio entre o Maranhão e a França.

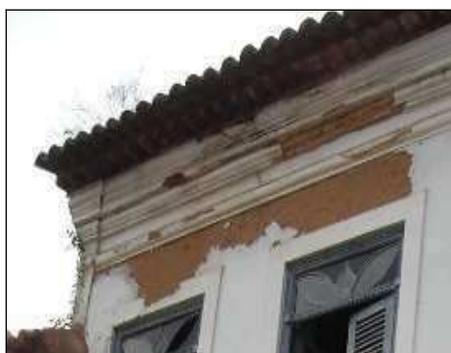
Pode ser observado em sua fachada pequenas plantas nascendo na base inferior, na cobertura e no canto esquerdo da cimalha devido às condições do ambiente (umidade e luz), que criam um habitat propício para seu crescimento e um pequeno trecho de seu revestimento destacado, devido a infiltrações profundas, deixando a Fachada exposta a intempéries (Foto 17).

Foto 17 – Vista do descascamento da fachada (2005)

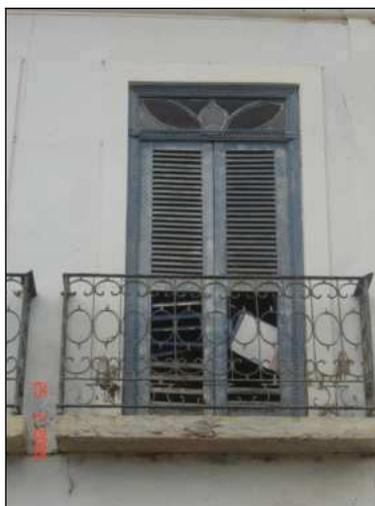
As esquadrias da Fachada são de madeira e apresentam-se ressecadas e faltando vidro em algumas bandeiras. (Foto 18)

Foto 18 – Vista da janela rasgada, pavimento superior (2005).

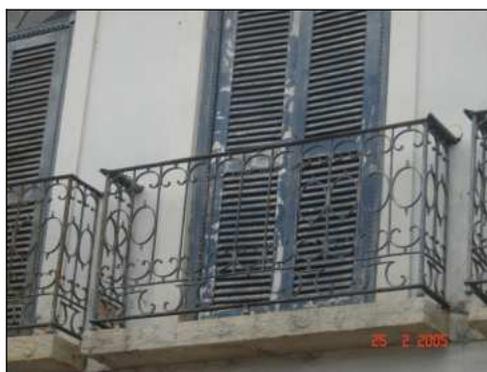
Todos os gradis do balcão da sacada são de ferro batido e encontram-se oxidados, com ferrugem e faltando a madeira do corrimão. Os balcões são em pedra de lioz e encontra-se em bom estado de conservação, exceto um balcão que foi detectado uma rachadura. (Foto 19)

Foto 19 – Vista do balcão (2005)

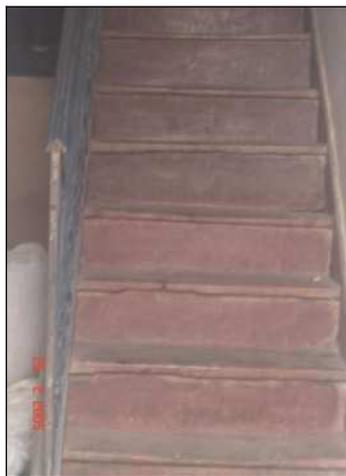
madeira. Está precisando de uma restauração, devido ao desgaste da madeira do piso (Foto 20) e a oxidação e ferrugem no guarda – corpo (Foto 21).

Foto 20 – Vista do piso da escada (2005)

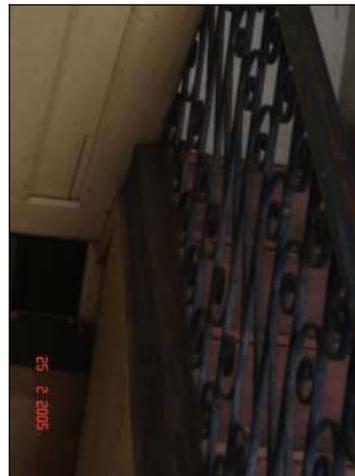
Foto 21 – Vista do guarda – corpo (2005)

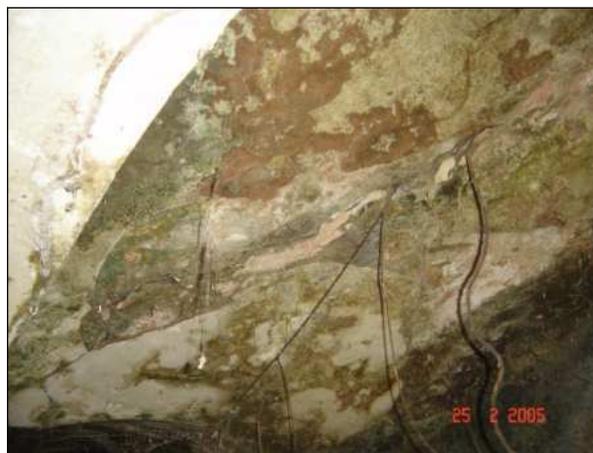
A segunda escada com estrutura e piso de concreto, e guarda – corpo de ferro batido, fica no pátio interno do casarão, permitindo acesso ao primeiro pavimento por dezesseis degraus e um patamar. Também precisa de reparo, pois o piso e sua estrutura apresentam umidade (Foto 22). O guarda – corpo está oxidado e enferrujado, e possui grandes rachaduras na base inferior comprometendo a estrutura. (Foto 23)

Foto 23 – Rachaduras na parte inferior (2005)

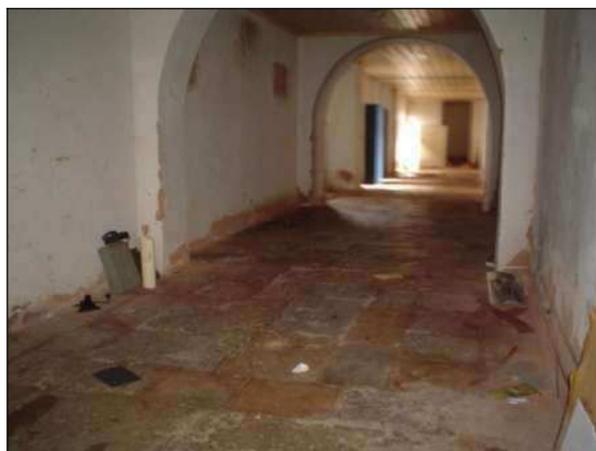
No piso do pavimento térreo, encontramos nas salas do lado esquerdo e nos banheiros, revestimento em cerâmica lisa branca (31x31), em bom estado. No pátio interno o piso é cimentado e está precisando de reparos, nos outros compartimentos é revestido em pedra de lioz que também está em bom estado de conservação.(Foto 24)

Foto 24 – Vista do piso em pedra de lioz (2005)

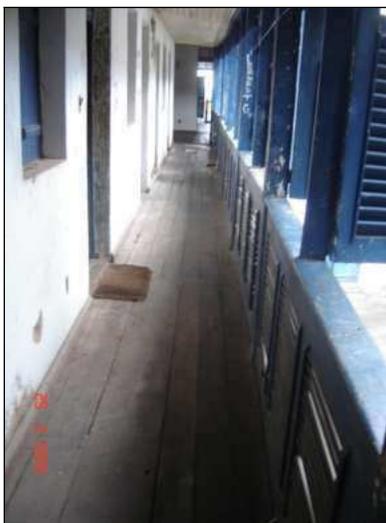
No pavimento superior, os pisos dos banheiros são em cerâmica vermelha (8x16cm), todos em bom estado, necessitando somente de limpeza. Os outros compartimentos são todos em tábua corrida paralela, alguns em bom estado e outros em estado deteriorado, com desnivelamento, precisando substituir algumas peças. (Foto 25)

Foto 25 – Vista da circulação, pavimento superior (2005).

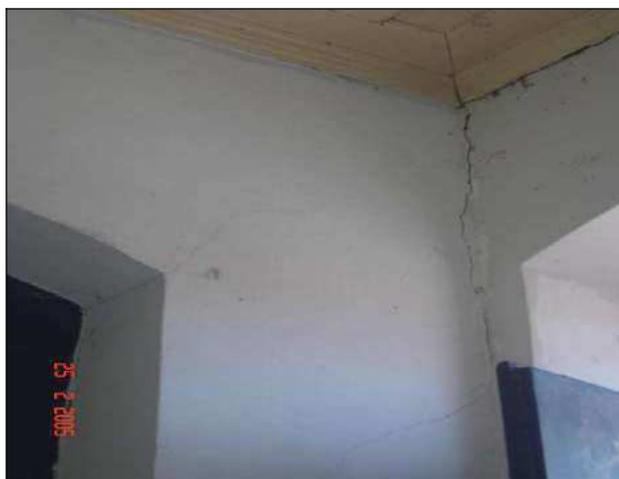
Em alguns trechos, as paredes apresentam pequenas fissuras (Foto 26) que expõem ainda mais as paredes a intempéries, contribuindo para a aceleração de instabilidade estrutural.

Foto 26 – Vista da fissura no t\u00e9rreo (2005)

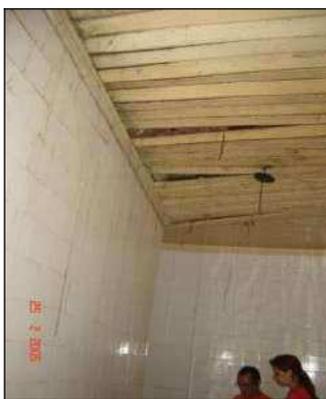
O casarão apresenta forro de madeira tipo bit. Em todas as salas o forro está comprometido pelos ataques de cupins, apresentando peças soltas e infiltrações em vários pontos.

Foto 27 – Vista do forro da cozinha (2005)

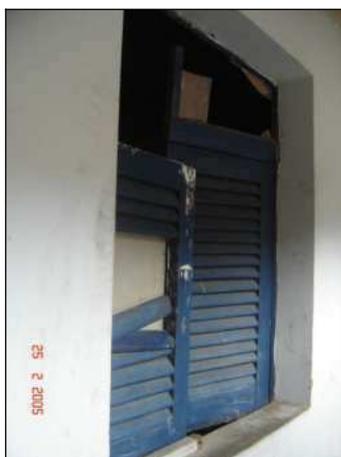
No pavimento superior, as esquadrias também são todas em madeira pintadas na cor azul colonial. Algumas em bom estado de conservação e outras precisando de restauração. Foram detectadas duas portas vedadas (Foto 29) e duas portas retiradas. Em algumas salas existem esquadrias com bandeiras sem o vidro e parte da veneziana com alto grau de ressecamento e empenamento da madeira.(Foto 30)

Foto 30 – Janela deteriorada (2005)

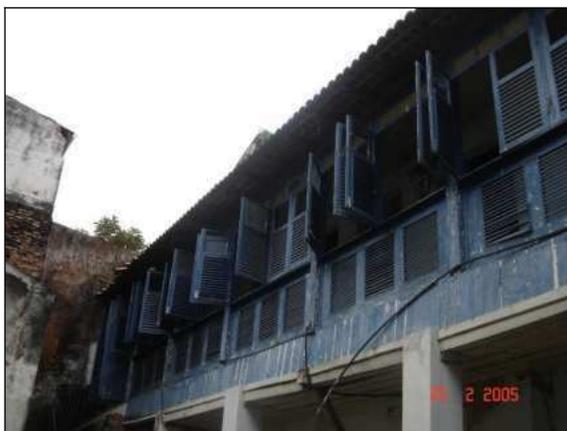
Na circulação do pavimento superior que tem vista para o pátio interno, todo o conjunto de esquadrias (guilhotinas) está em estado precário, precisando ser reformada. (Foto 31)

Foto 31 – Vista das guilhotinas (2005)

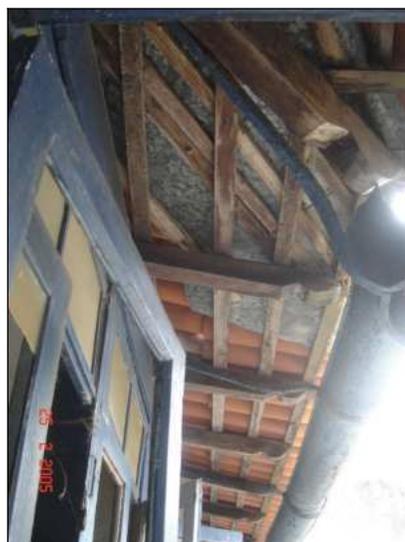
A cobertura do casarão possui três águas recobertas por telha cerâmica tipo colonial com estrutura toda em madeira. Apresenta estado deteriorado, com telhas quebradas e corridas, e madeiramento com presença de cupins. (Foto 32)

Foto 32 – Vista das ripas da cobertura (2005)

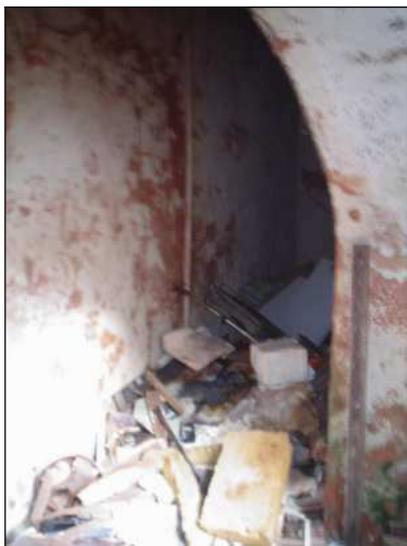
O Sobrado possui também entulho em alguns cômodos. Esse entulho é composto de material de escritório, lixo deixado por pessoas que possam ter utilizado o prédio e pedra de cantaria que provavelmente foi retirada de algum compartimento, podendo inclusive ser reutilizada. Todo esse entulho está localizado abaixo da escada do pátio interno (Foto 33) e no depósito.(Foto 34) (**APÊNDICE A**)

Foto 33 – Vista do entulho no depósito (2005)

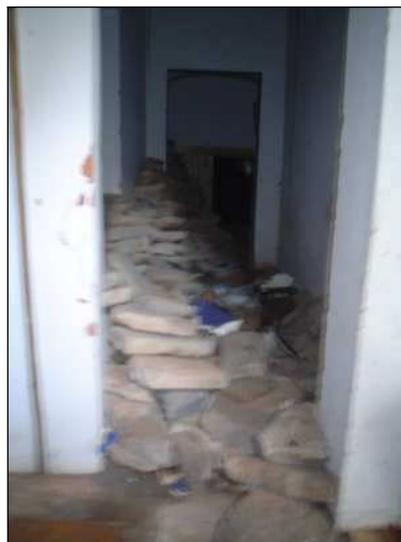
Foto 34 – Vista do entulho abaixo da escada (2005)

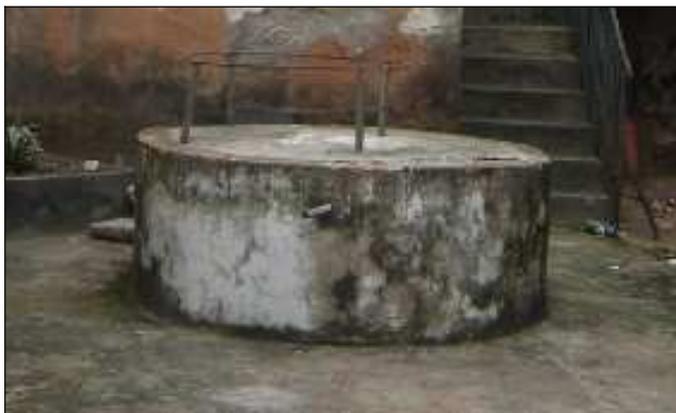
O Sobrado possui um poço que fica no pátio interno e é revestido de concreto aparente. Atualmente está vedado e precisando de restauração. (Foto 35)

Foto 35 – Vista do poço (2005)
