UNIVERSIDADE ESTADUAL DO MARANHÃO – UEMA
CENTRO DE CIÊNCIAS TECNOLÓGICAS – CCT
CURSO DE ARQUITETURA E URBANISMO

PATOLOGIAS EM REVESTIMENTOS CERÂMICOS: Um estudo de caso nos edifícios multifamiliares e comerciais, no bairro Renascença II, em São Luís – MA.

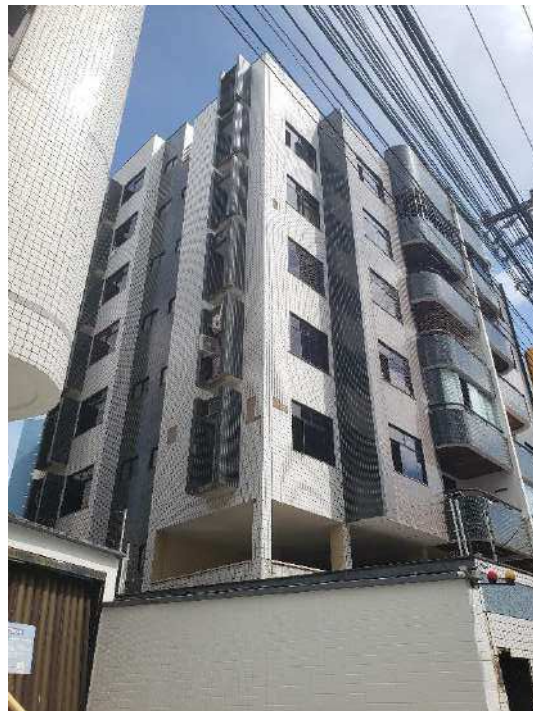
O descolamento (Figura 8 e 9), ocorre quando há a perda de aderência das placas cerâmicas em relação ao substrato ou à argamassa colante, geralmente devido à ultrapassagem das tensões que excedem a capacidade de aderência das conexões entre a placa cerâmica e a argamassa colante e/ou o emboço. Um dos sinais dessa condição é a presença de um som cavo (oco) ao percutir as placas cerâmicas ou a observação de um estufamento na camada de acabamento (FERREIRA, LOBÃO, 2018).

Figura 8: Descolamento cerâmico no Ed. Florença. Fonte: Autor, 2024.

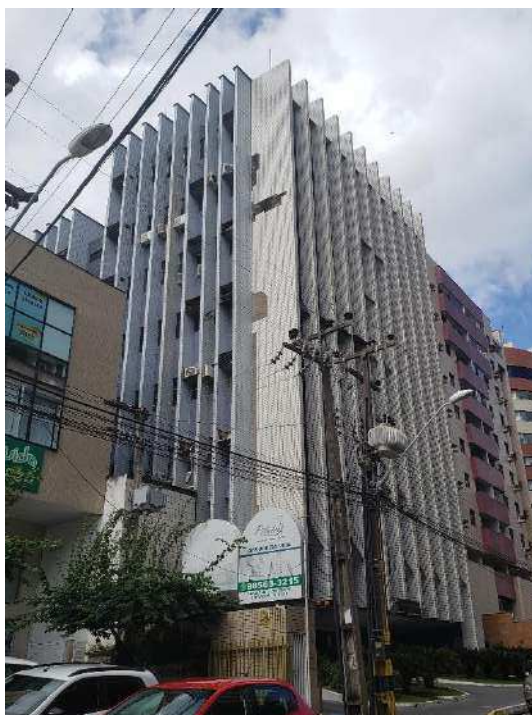
Figura 9: Descolamento cerâmico no Ed. Manhattan. Fonte: Autor, 2024.

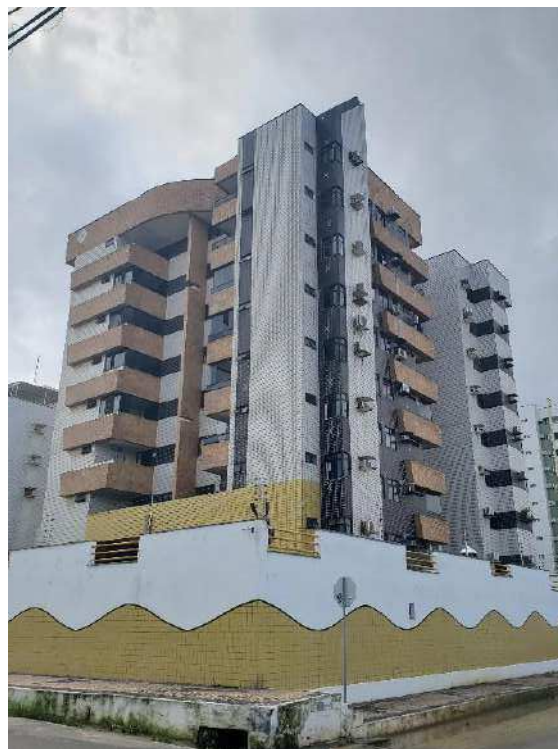
A técnica mais comum para detectar descolamentos em revestimentos cerâmicos é conhecida como teste de percussão. Essencialmente, consiste em verificar a aderência do revestimento por meio da percussão das placas cerâmicas com um objeto não contundente (martelo de borracha ou nylon) (Figura 11). A presença de um som oco indica um problema de aderência, que pode ocorrer entre a placa e a camada de regularização subjacente, entre esta e o chapisco, ou entre o chapisco e a base (como alvenaria ou estrutura). No entanto, é importante notar que este método é subjetivo, pois sua eficácia depende da experiência e do conhecimento do profissional que o realiza (ABNT 13755:2017), demarcando as áreas afetadas com tinta ou fita, em formato de “X” (Figura 12) ou retangular (Figura 13).

Figura 12: Marcações de áreas danificadas na fachada em formato de "X" no Ed. Portal da Lagoa. Fonte: Autor, 2024.

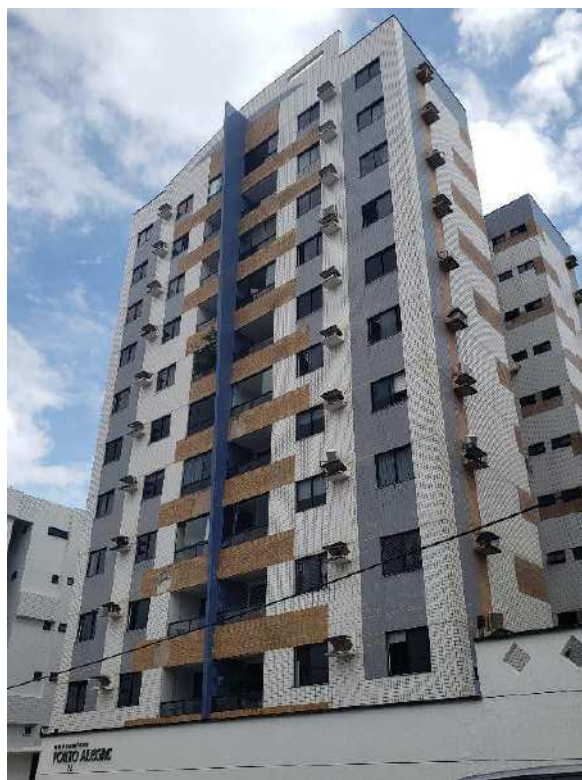
Figura 13: Marcações de áreas danificadas na fachada em formato retangular, no Condomínio Porto Alegre. Fonte: Autor, 2024.

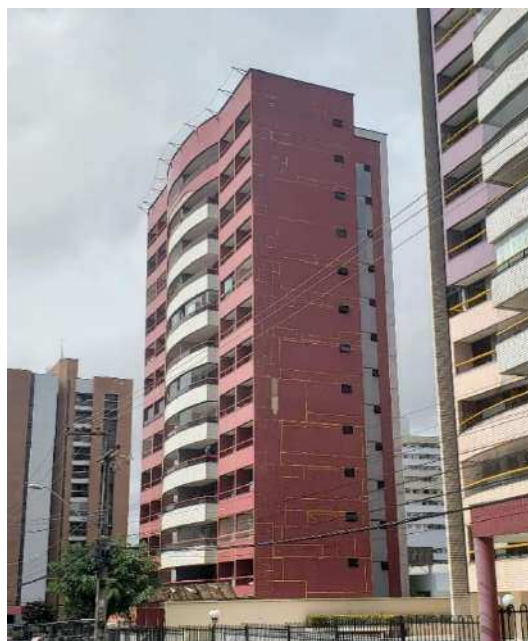
Os danos observados na área de transição entre os pavimentos (Figuras 14 e 15), podem ser causados pela falta ou inadequação das juntas de expansão. Esta área é especialmente vulnerável devido à sua posição na interface entre a alvenaria e as vigas estruturais. Isso se deve ao fato, de que as deformações na estrutura do edifício, resultam em tensões na alvenaria, que por sua vez, podem afetar o sistema de revestimento. Quando as juntas de expansão estão ausentes ou são deficientes, elas impõem limitações ao sistema de revestimento, fazendo com que ele se comporte como uma estrutura rígida e sólida. Como resultado, quando submetido a cargas superiores à sua capacidade de suporte, o sistema de revestimento pode entrar em colapso, levando ao surgimento de fissuras e descolamento (SILVA, Maria de Nazaré Batista da, 2015).

Figura 14: Demarcação na área de transição entre pavimentos, em fachada lateral do Ed. Delos. Fonte: Autor, 2024.

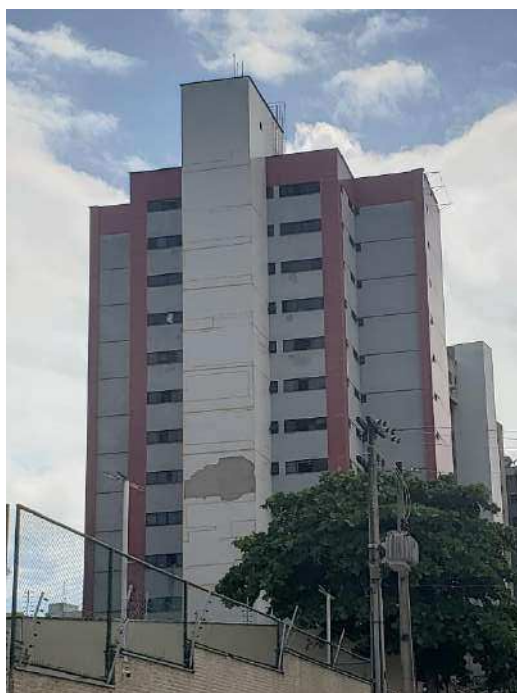
Figura 15: Demarcação na área de transição entre pavimentos, em fachada de fundo do Ed. Delos. Fonte: Autor, 2024.

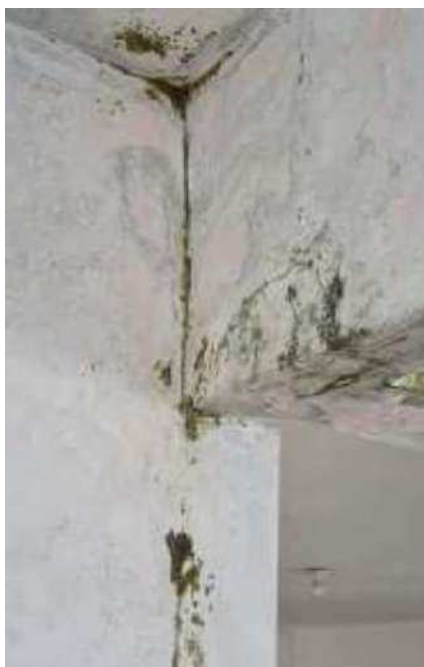
Figura 21: Processo de infiltração no Ed. Maison Classic. Fonte: Autor, 2024.

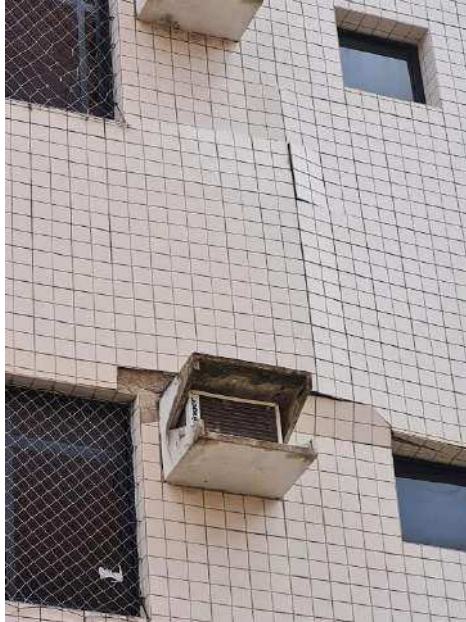
- e) Colapso do emboço responsável por grande parte da manifestação patológica na fachada, que não se deu apenas pelo descolamento das placas cerâmicas (Figura 22), mas, também, pela completa falta de aderência do emboço em relação à base (Figura 23), também notando-se alguma ausência de chapisco ou a execução mal feita dessa importante etapa, o que resultou na queda de placas de um material mais robusto e pesado. O emboço

Figura 22: Descolamento das placas cerâmicas (estufamento), em fachada do Ed. Maison Classic. Fonte: Autor, 2024.

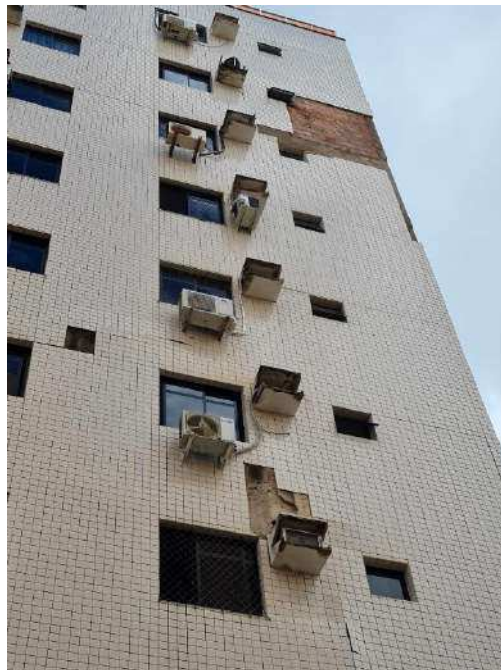
notadamente estava mais fragilizado, “quebrando-se” facilmente com apenas uma leve pressão das mãos, apresentando uma textura arenosa de cor amarelada, o que provavelmente denota a má qualidade da areia e um traço pobre em cimento.

Figura 23: Colapso do emboço, em fachada do Ed. Maison Classic. Fonte: Autor, 2024.

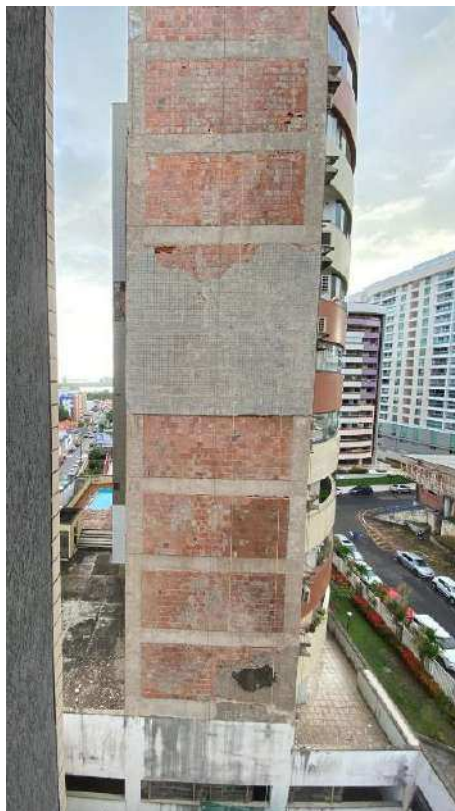
- f) Utilização em grande parte das fachadas de tijolos de 8 (oito) furos lisos, sem ranhuras, como substrato do emboço (Figura 24), o que contribui para a baixa aderência do emboço com a alvenaria de base.

Figura 24: Substrato quase completamente exposto, em fachada lateral do Ed. Maison Classic.
Fonte: Autor, 2024.

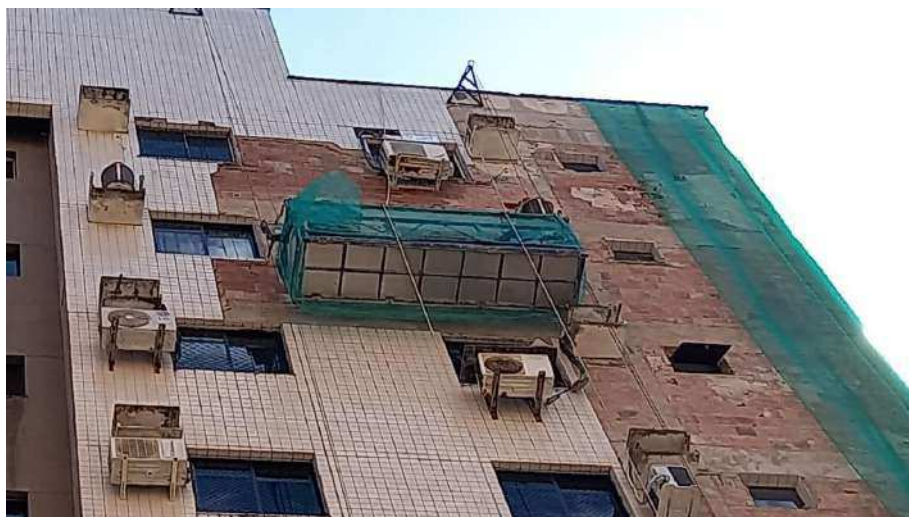
Figura 25: Remoção da camada de revestimento da fachada do Ed. Maison Classic. Fonte: Autor, 2024.

Foram realizados os serviços de remoção de todo o revestimento e emboço antigo das fachadas afetadas pela patologia (Figura 25), que se encontravam em situação precária, com o descolamento das placas cerâmicas e do substrato (emboço).

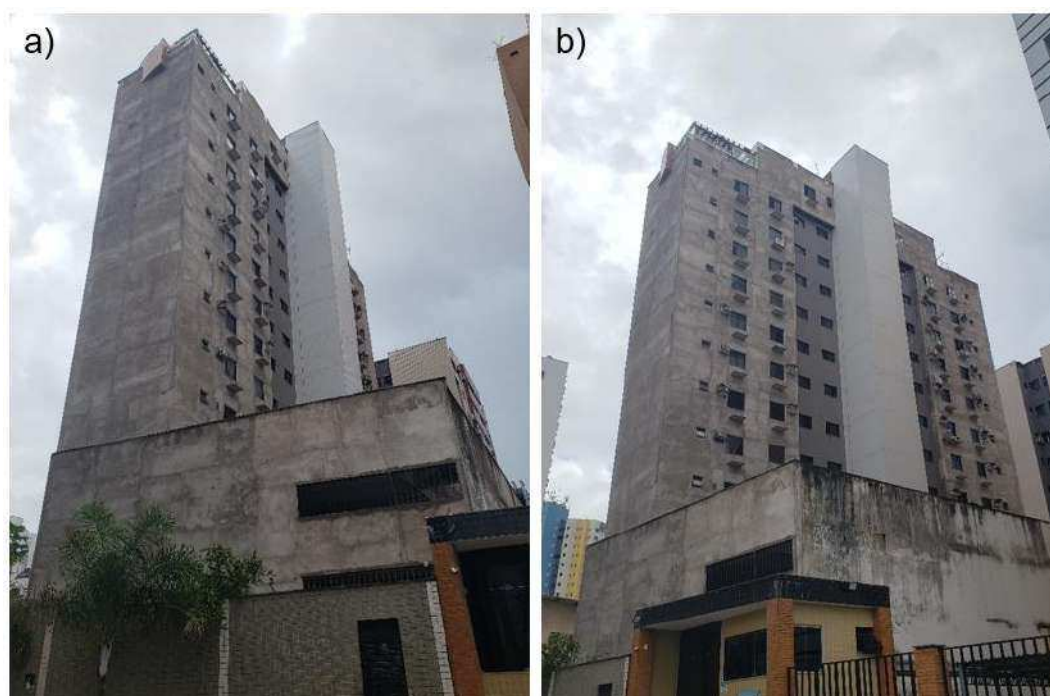
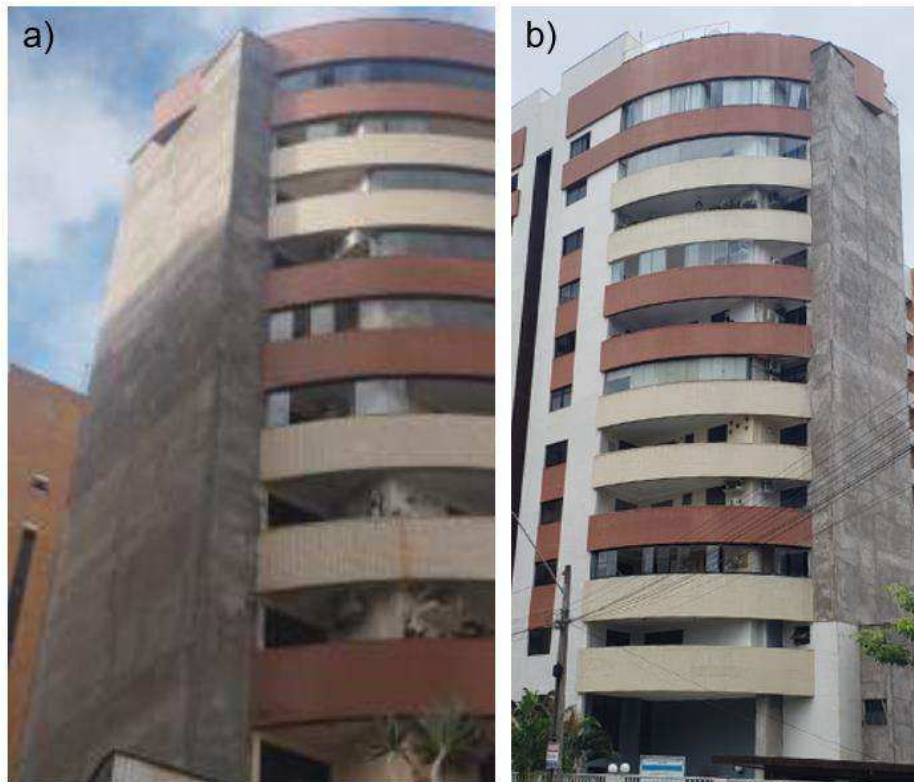
Figura 26: Fachada de fundo do Ed. Maison Classic com nova camada de emboço executada. Fonte: Autor, 2024.

Figura 27: Fachadas lateral esquerda e direita do Ed. Maison Classic com nova camada de emboço executada. Fonte: Autor, 2024.

Logo após, foram executados os serviços de aplicação do chapisco (camada de preparo da base), que recebeu aditivo de fixação (Vedafix ou similar) e, aplicação do emboço em argamassa de cimento e areia média (traço 1:3) com aditivo de impermeabilização (Sika 1 ou similar), na espessura de 3 cm, em uma área total de fachada de 1.211,40 m² (Figuras 26 e 27).

Posteriormente será adquirido 1.332,00 m² (incluindo a porcentagem de perdas) de revestimento cerâmico (10x10 cm), para assentamento do novo revestimento das fachadas restauradas, além da execução de juntas de movimentação horizontais na transição de cada pavimento em toda a extensão das fachadas.
