**ANÁLISE DA MANUTENÇÃO PREVENTIVA E CORRETIVA DE
CONSTRUÇÕES HISTÓRICAS EM SÃO LUÍS: um estudo embasado nas
manifestações patológicas e reformas prediais da Escola de Música do Maranhão**

Monografia apresentada ao Curso
de Engenharia Civil da
Universidade Estadual do
Maranhão – UEMA para obtenção
do grau de Bacharel em
Engenharia Civil.

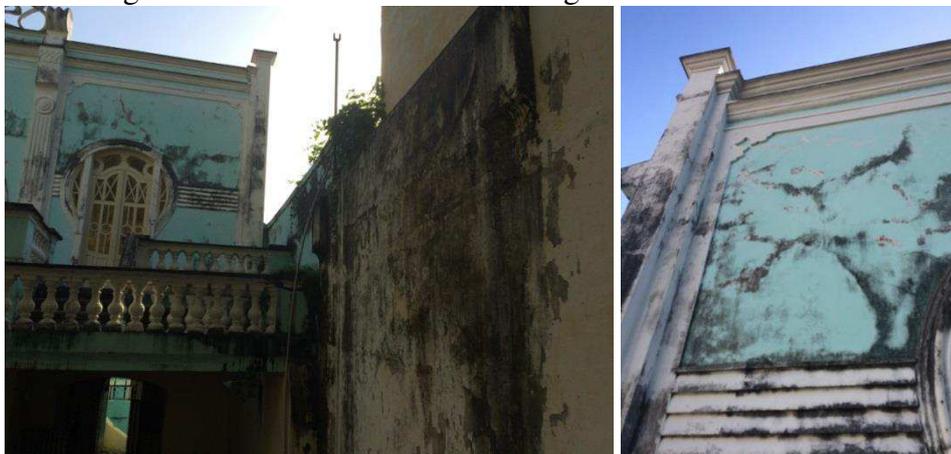
Figura 71 - Desenvolvimento de fungos e bolor na alvenaria

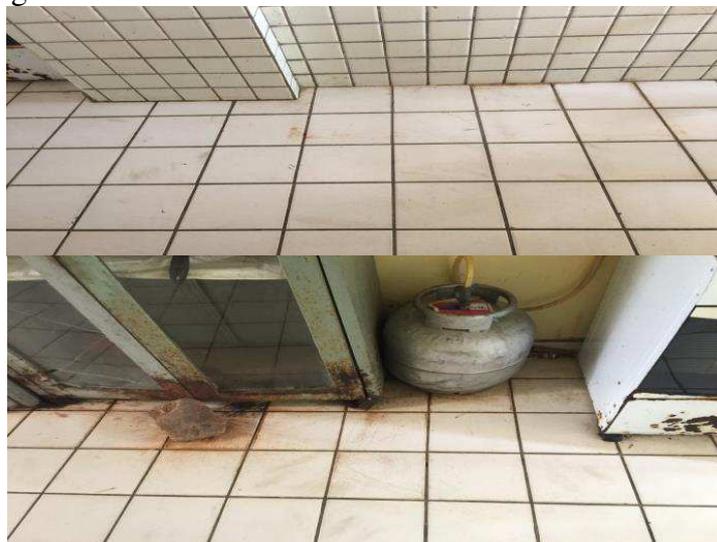
Figura 75 - Piso cerâmico com manchas na área da cozinha

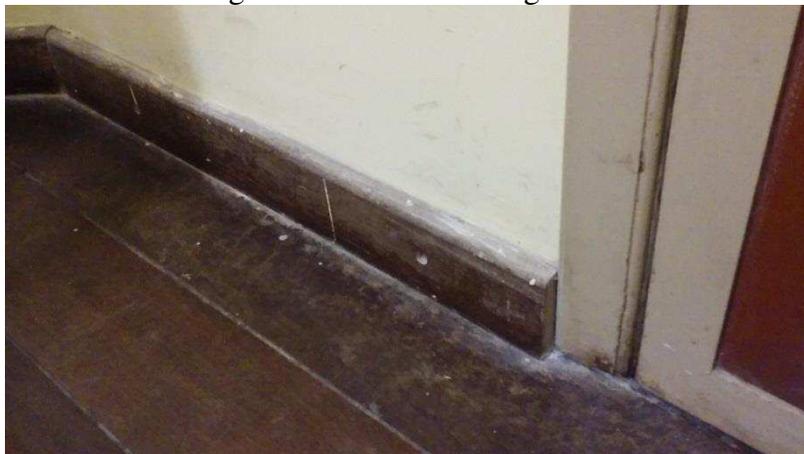
Figura 76 - Assoalho desgastado

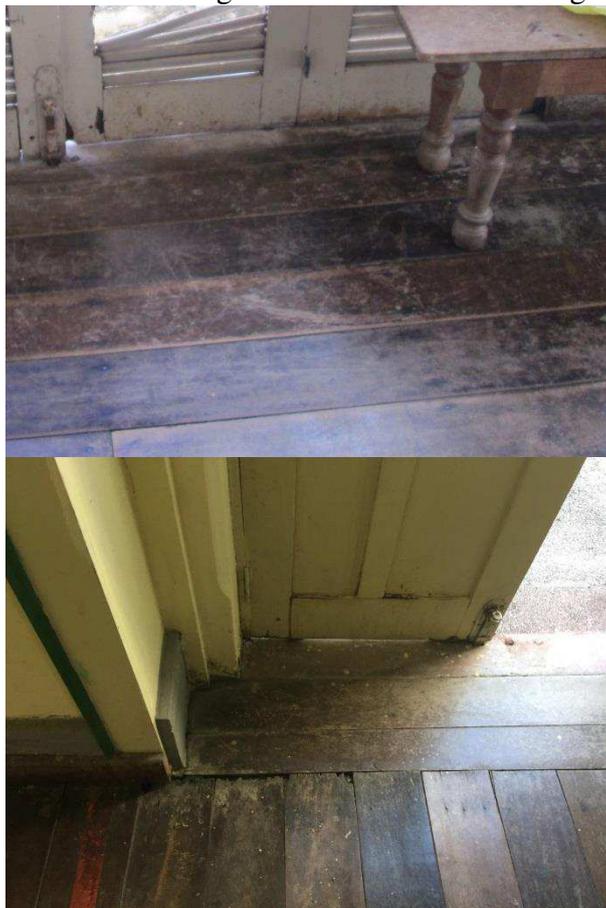
Figura 77 - Assoalho desgastado e deteriorado em alguns pontos

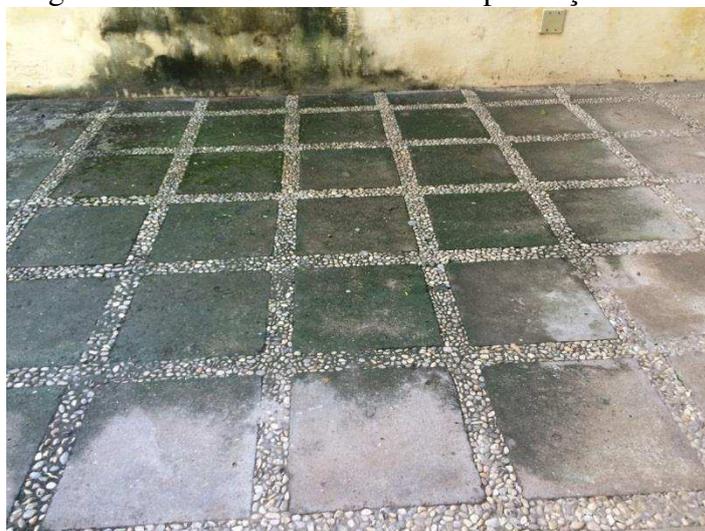
Figura 78 - Placas de concreto com presença de lodo

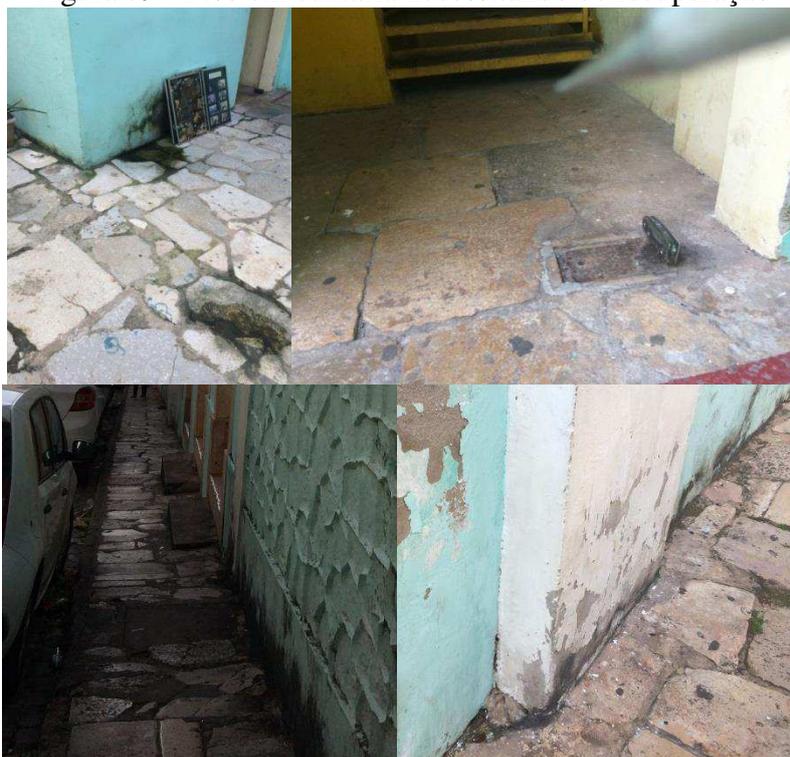
Figura 79 - Piso em cantaria necessitando de recuperação

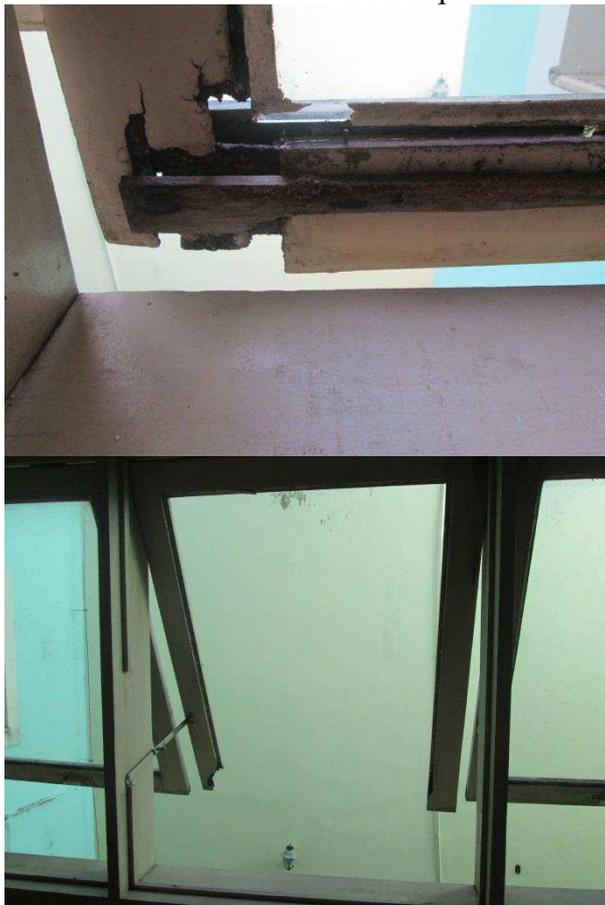
Figura 81 - Estrutura de madeira da esquadria deteriorada

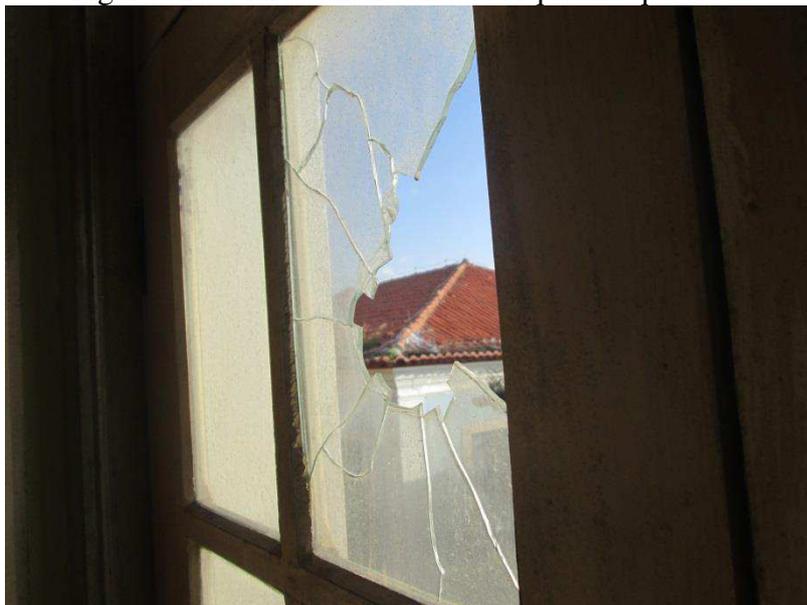
Figura 82 - Vidro constituinte da esquadria quebrado

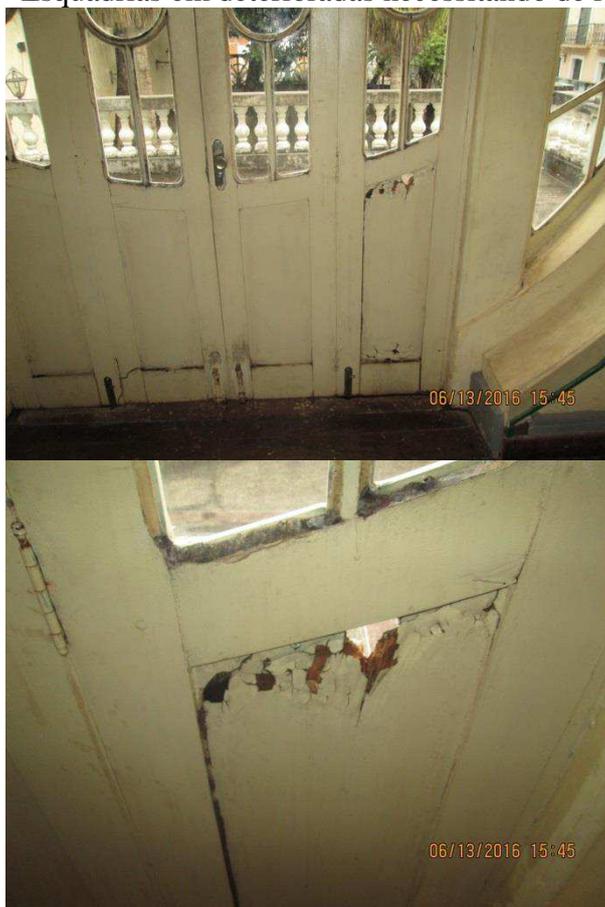
Figura 83 - Esquadrias em deterioradas necessitando de recuperação

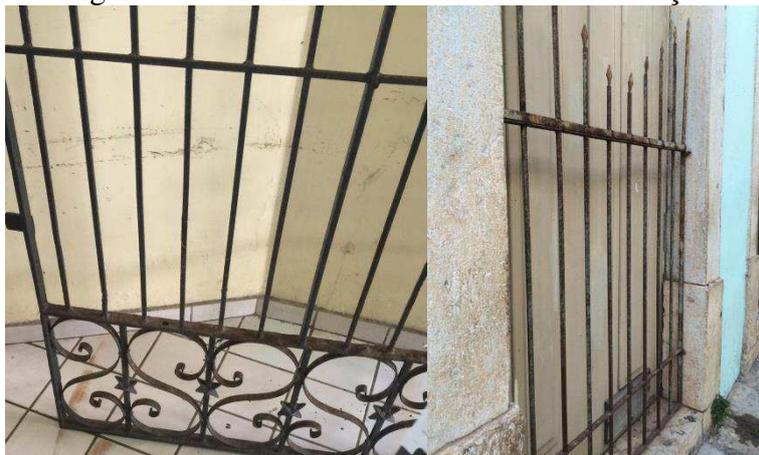
Figura 84 - Gradil de ferro com sinais de oxidação

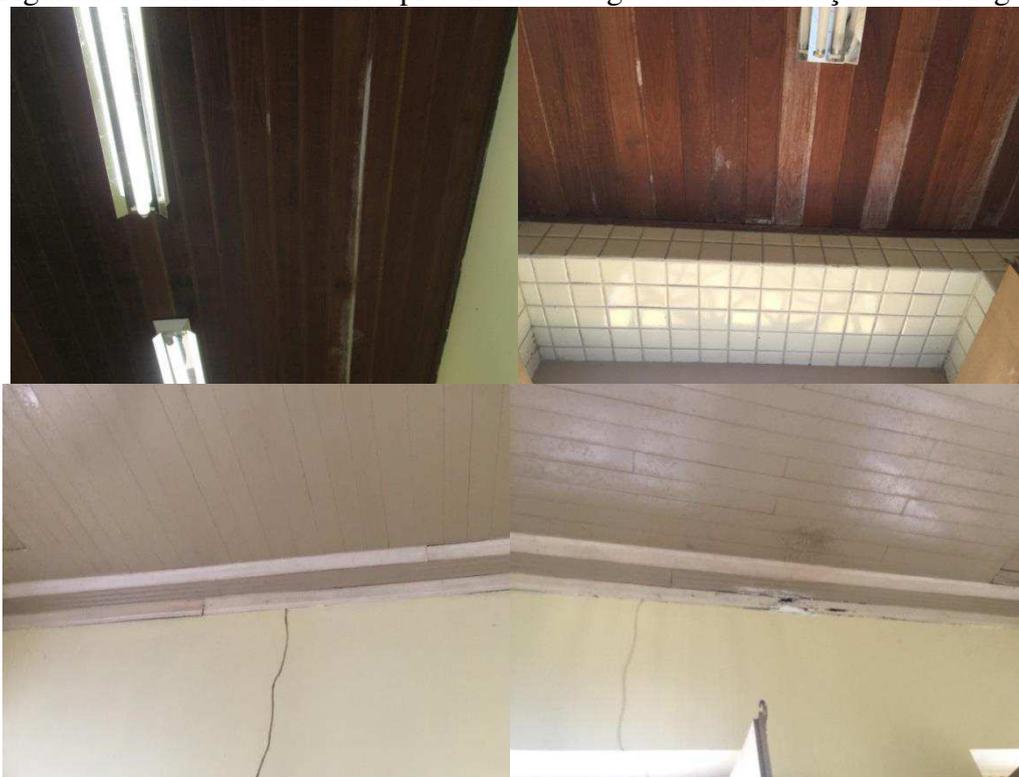
Figura 85 - Forro em madeira apresentando desgaste e manifestação de xilófagos

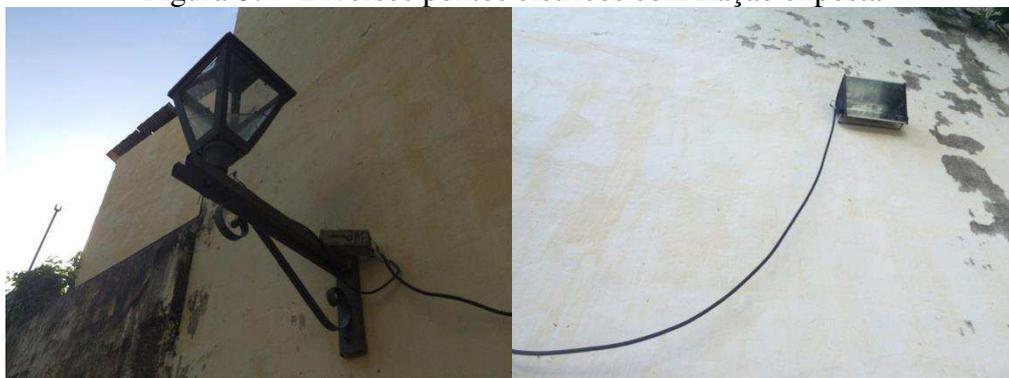
Figura 87 – Diversos pontos elétricos com fiação exposta

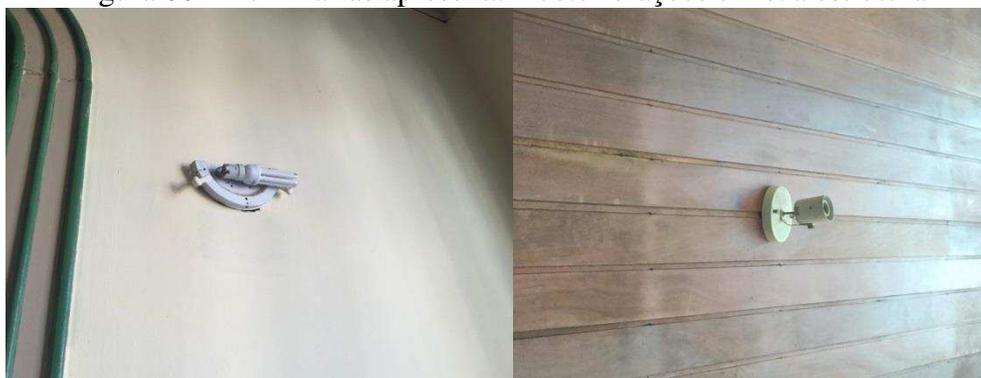
Figura 88 – Luminárias apresentam deteriorações em sua estrutura

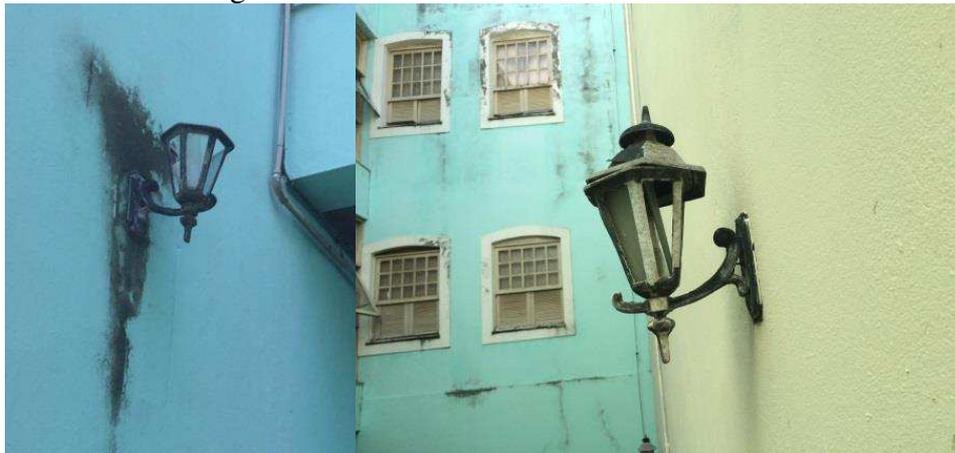
Figura 89 – Luminárias deterioradas

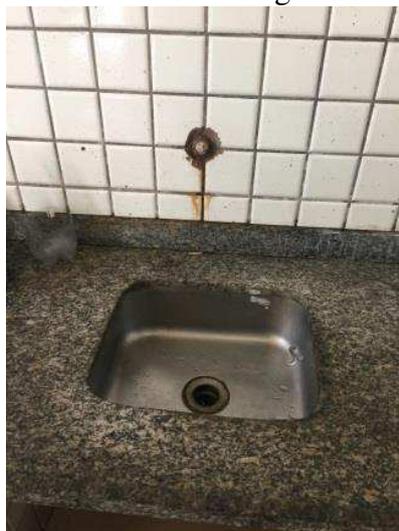
Figura 90 – Ponto de saída de água fria sem torneira

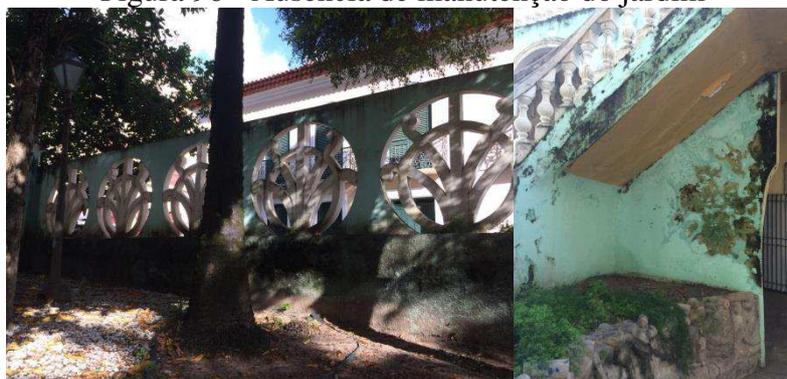
Figura 96 - Ausência de manutenção do jardim

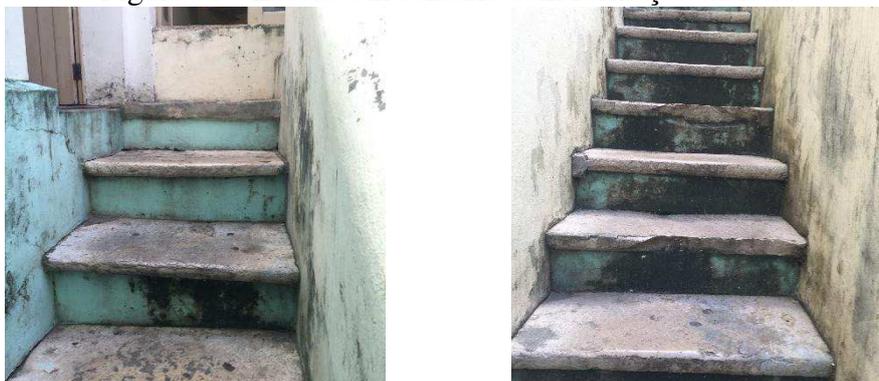
Figura 98 - Escada em cantaria com formação de lodo

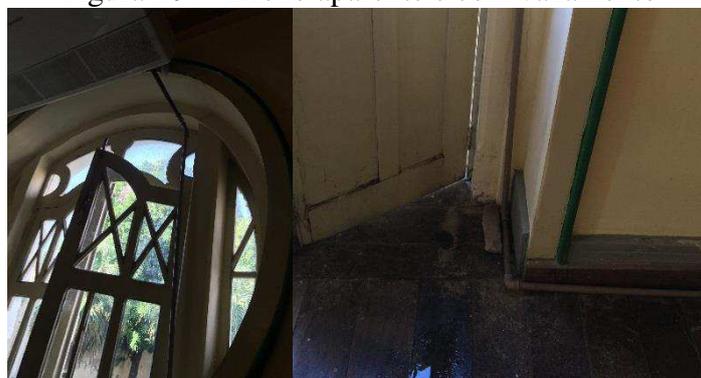
Figura 104 - Dreno aparente e com vazamento

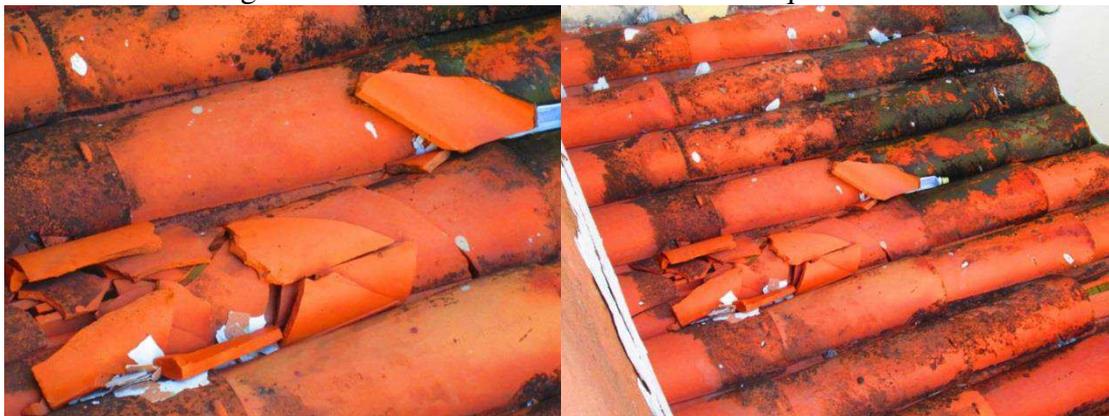
Figura 105 - Telhas cerâmicas da cobertura quebradas

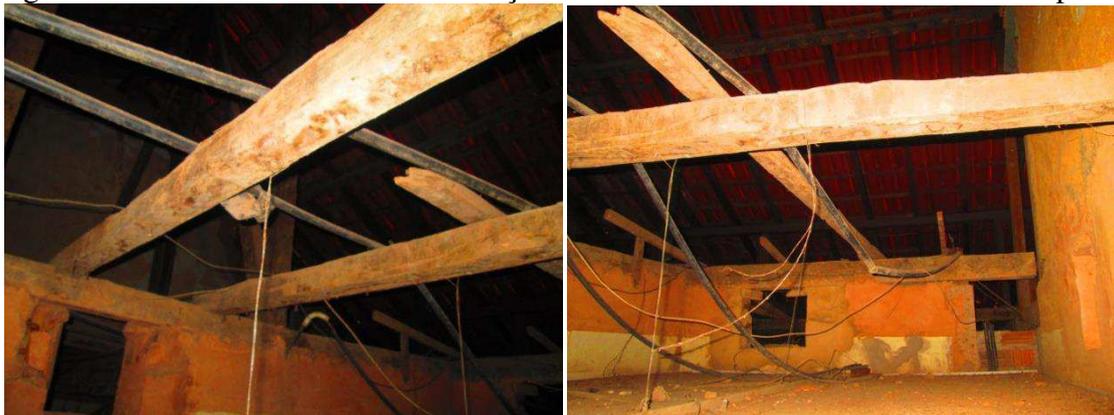
Figura 107 - Barroteamento de sustentação da cobertura necessitando de troca e reparos

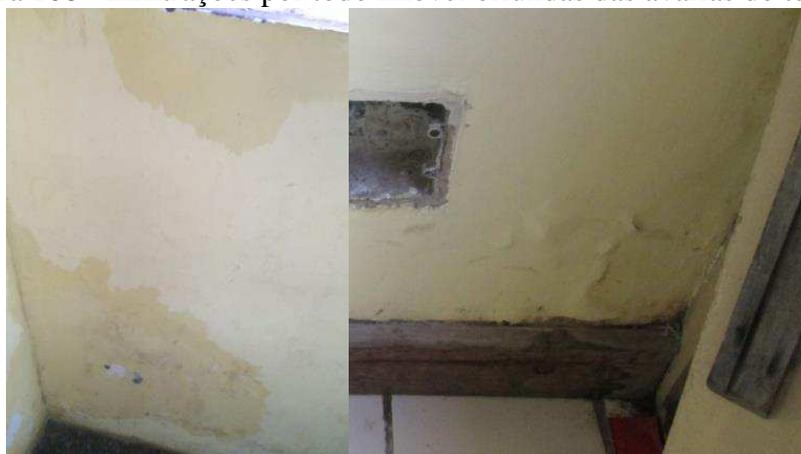
Figura 108 - Infiltrações por todo imóvel oriundas das avarias do telhado

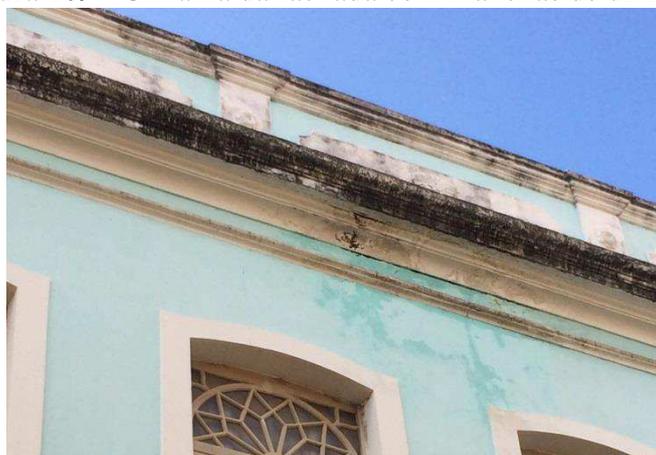
Figura 109 - Cimaltha da fachada com manchas de umidade

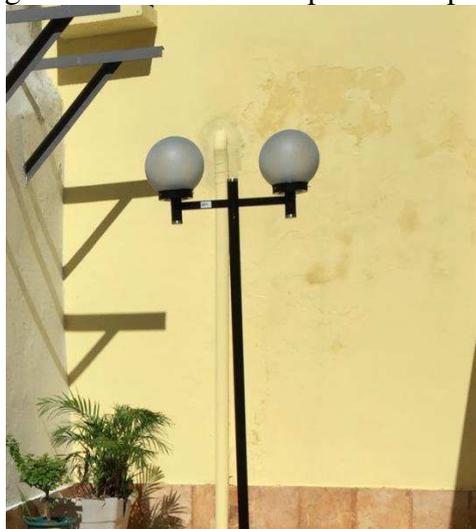
Figura 114 - Manchas na pintura do pátio

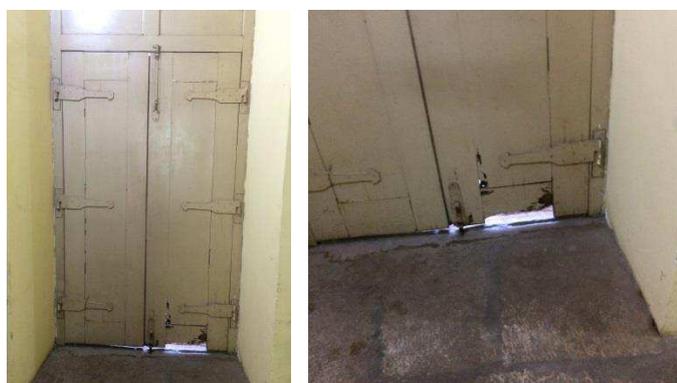
Imagens 07 e 08: Esquadrias apresentam deterioração na sua estrutura (Térreo – Atendimento).

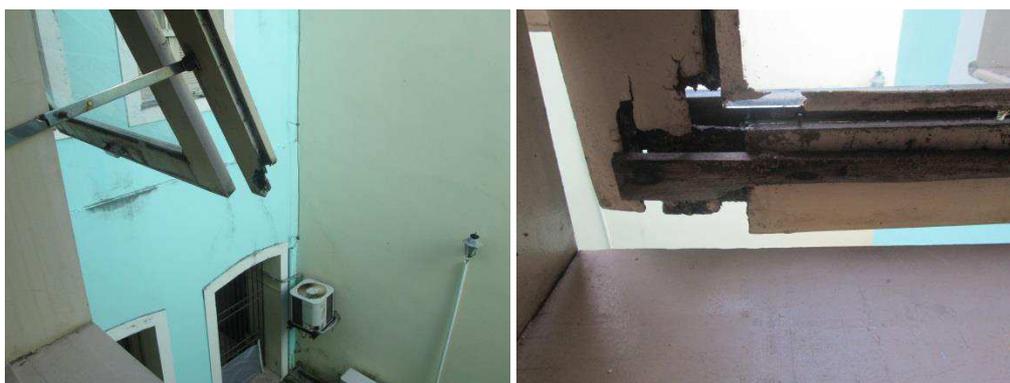
Imagens 09 e 10: Esquadrias danificadas pela ação de xilófagos (1º Pavimento).
