**ESTUDOS DAS PATOLOGIAS EM CONCRETO ARMADO E ALVENARIA EM  
CONSTRUÇÕES RESIDENCIAIS DO SÍTIO TAMANCÃO NA CIDADE DE SÃO  
LUÍS – MA**

Monografia apresentada ao Curso de Engenharia Civil da Universidade Estadual do Maranhão para o grau de Bacharel em Engenharia Civil.  
Orientador: Prof. Dr. Eduardo Aurélio Barros Aguiar

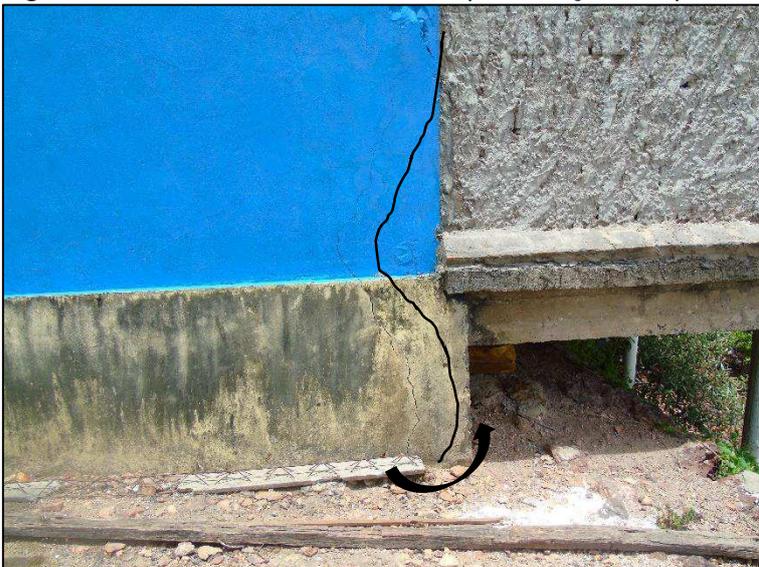
**Figura 29-** Detalhe da fissura causada pela rotação do apoio da viga.

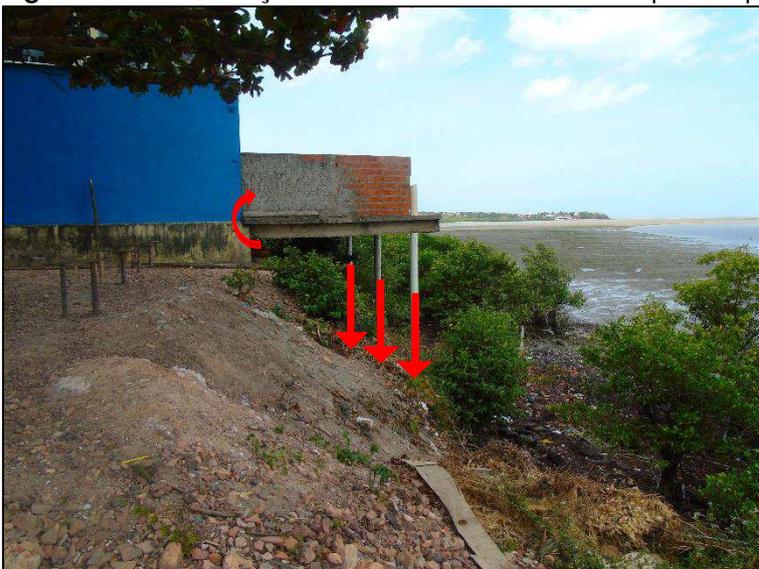
Após a vistoria e análise do caso, foi determinado que ao fazer a extensão de sua casa, o proprietário não contava com o recalque sofrido pela fundação inadequada para esse tipo de solo e, com isso, chegou-se à conclusão de que a estrutura, por não haver um vínculo entre a fundação e a viga construída, sofreu uma rotação no apoio, causada pelo recalque da base dos pilares, como podemos visualizar na figura 30.

**Figura 30-** Movimentação da estrutura devido ao recalque dos pilares de apoio.

Esta rotação foi responsável pelo movimento de tração das fibras inferiores do alicerce antigo, que por sua vez apresentou desempenho insatisfatório ao resistir a esse esforço, se manifestando em forma de fissuras.

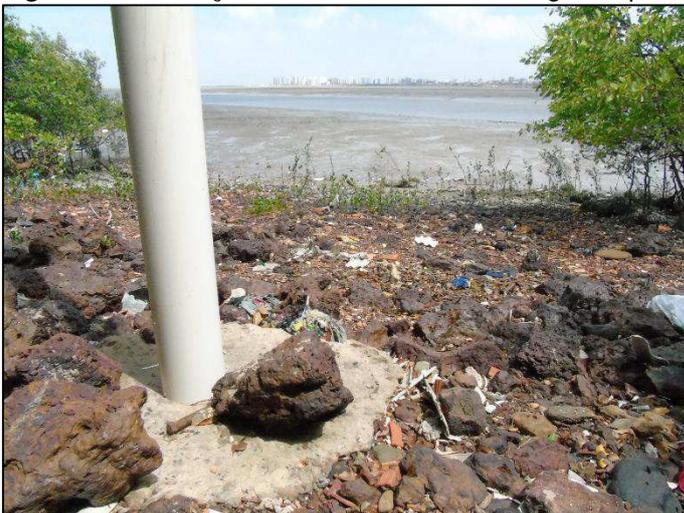
**Figura 31-** Fundação da residência 1 e em segundo plano vemos o solo de mangue da região.

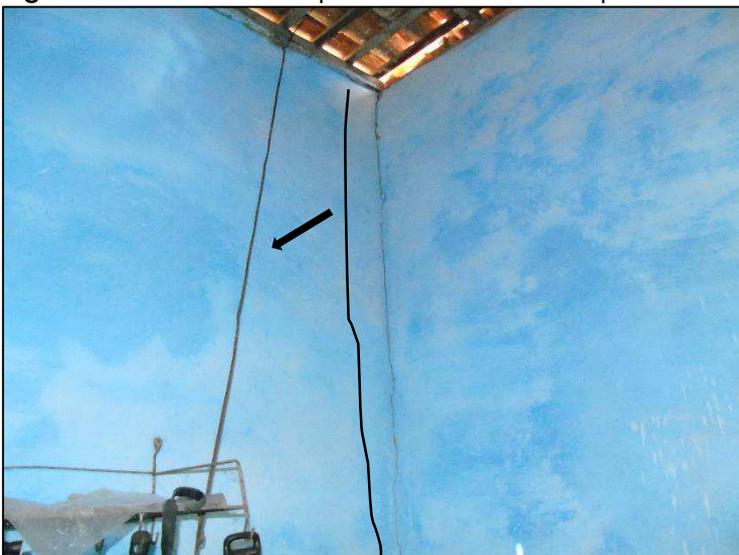
O proprietário realizou uma ampliação de sua casa, porém não realizou as técnicas ideais de construção de vínculo da fundação para que o recalque sofrido por ela não fosse diferenciado em relação à fundação antiga. Como podemos ver na figura 35 não existe uma continuidade na fundação, essencial para a distribuição ideal da carga da edificação no solo.

**Figura 34** - Movimento da parede devido ao recalque.

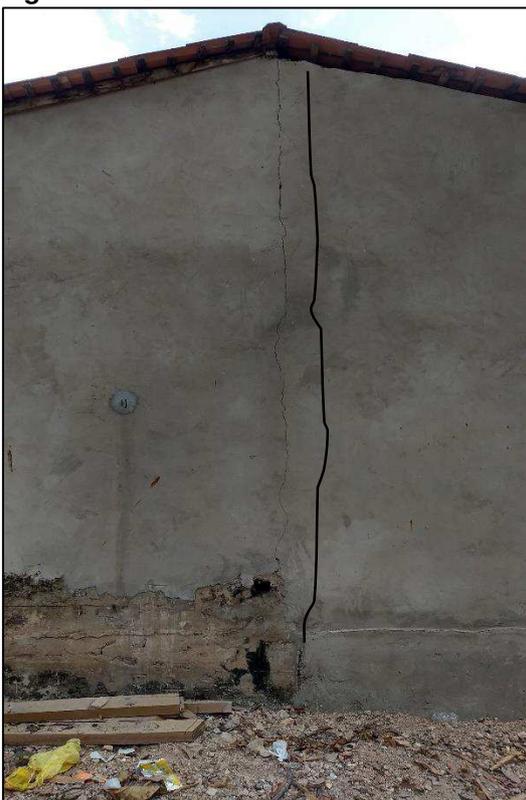
**Figura 35** - Detalhe da fissura na lateral direita da residência 2.

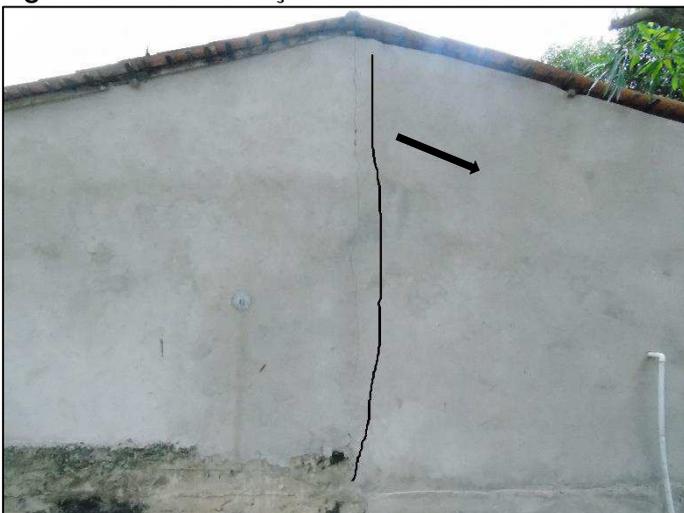
**Figura 36** - Movimentação sofrida na lateral direita da residência 2.

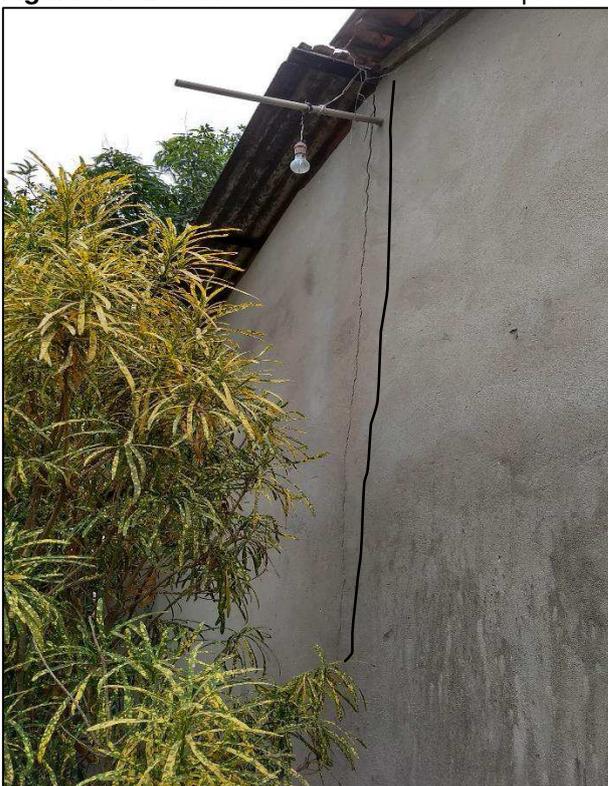
**Figura 37** - Detalhe da fissura na lateral esquerda da residência 2.

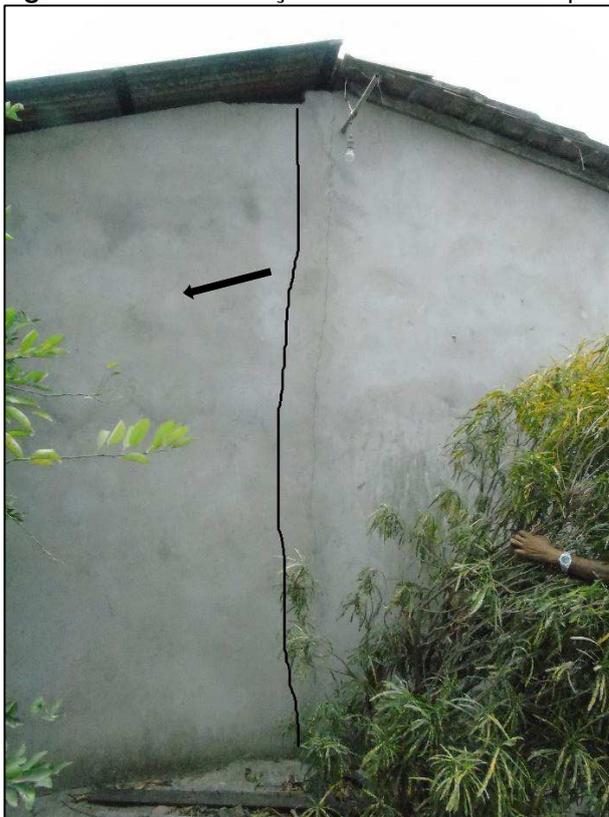
**Figura 38** - Movimentação sofrida na lateral esquerda da residência 2.

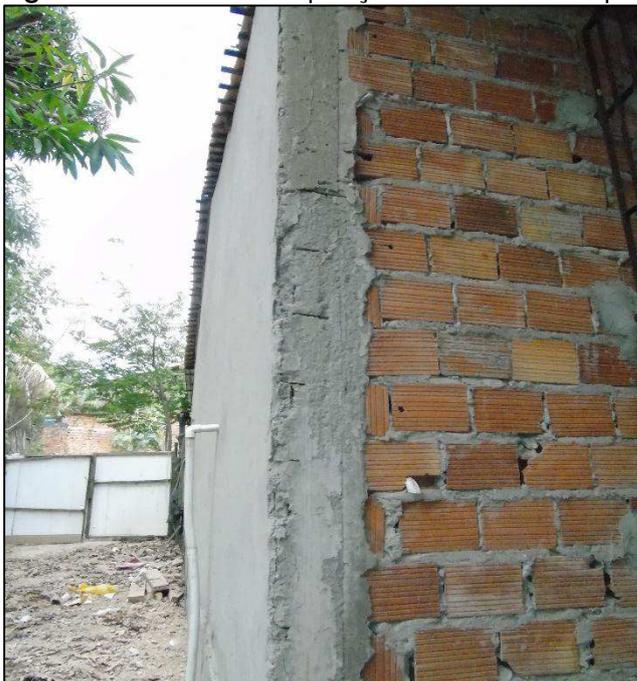
A residência apresentou ainda exposição da armadura de aço em vergas e pilares decorrido da deficiente proteção da armadura com cobrimento insuficiente, originada na etapa de execução da habitação.

**Figura 39** - Detalhe de exposição da armadura do pilar.

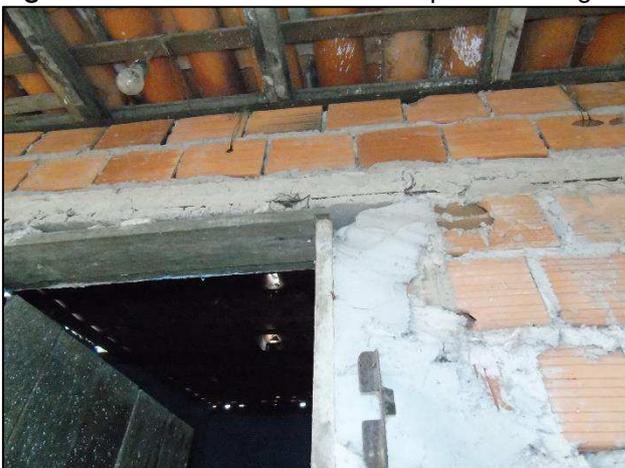
**Figura 40** - Detalhe de armadura exposta da verga.

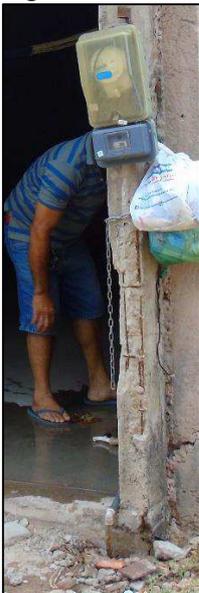
**Figura 42** - Detalhe da armadura exposta do pilar da fachada.

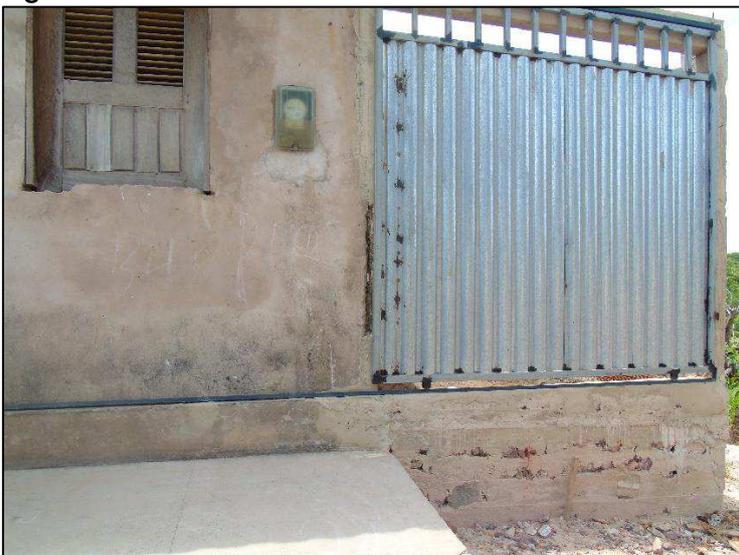
A figura 43 mostra a residência 5 com um aparente desgaste no concreto armado do pilar e em seguida um detalhe mais amplo desta patologia do concreto armado na figura 44.

**Figura 43** - Residência 5.

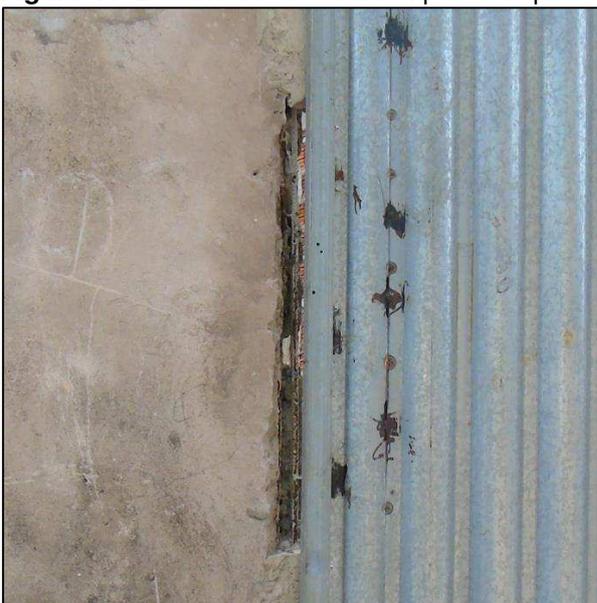
**Figura 44**- Detalhe da armadura exposta do pilar da residência 5.

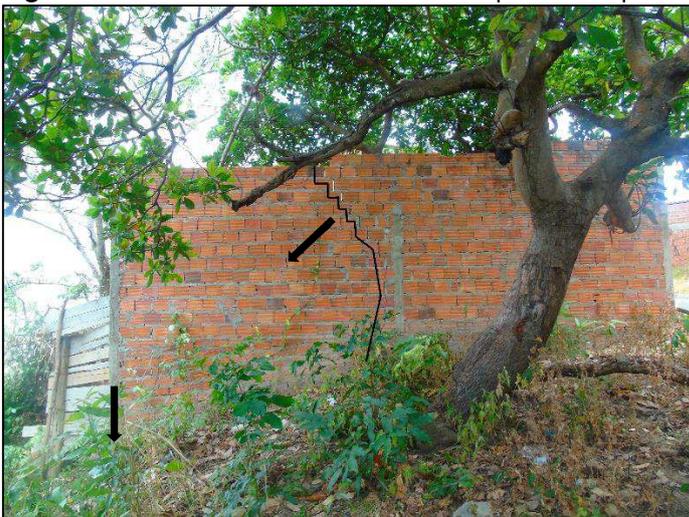
Segundo vizinhos, muitas reformas já foram feitas nesse muro, a fim de sanar este problema, porém, com a pluviosidade do local, o pilar ficou sem sustentação alguma ocasionando o recalque naquele trecho e, com isso, aumentando a espessura da fissura.

**Figura 46** - Movimento do muro causado pelo recalque.

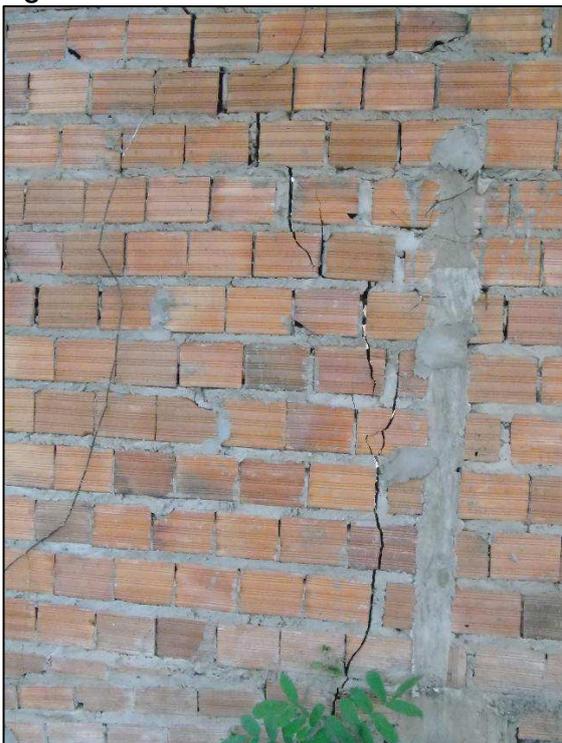
**Figura 47** - Detalhe da fissura da residência 4.

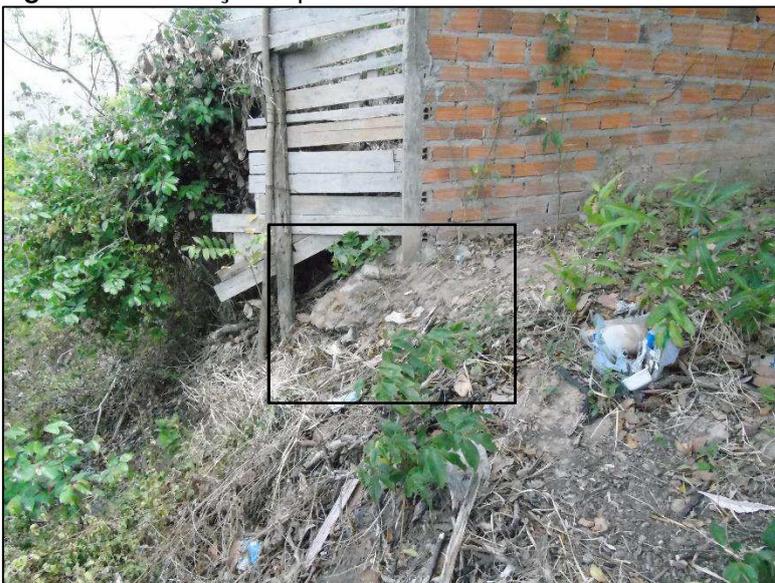
Na figura abaixo podemos perceber a exposição da fundação do pilar, antes abaixo da cota do solo, junto com a percepção do risco da construção devido a inclinação da encosta sobre a qual está fundada a edificação.

**Figura 48** - Fundação exposta devido ao desmoronamento do solo.

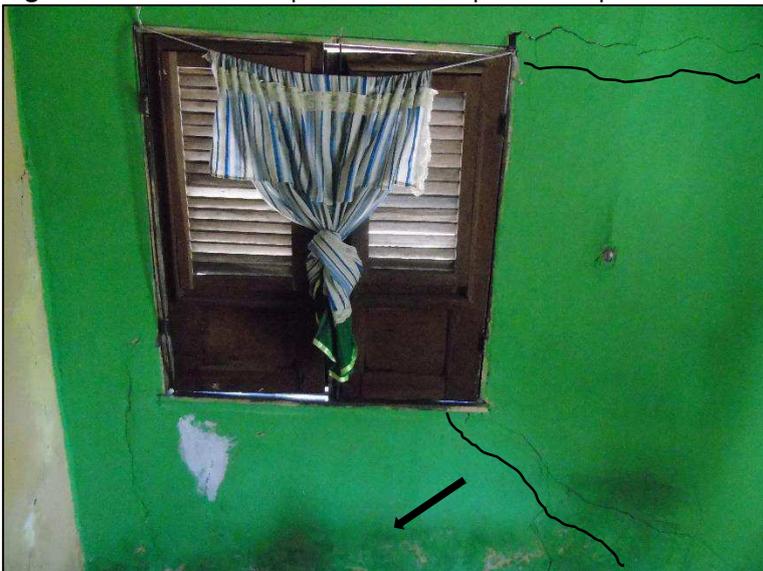
**Figura 50**- Fissuras no quarto causado pelo recalque e ausência de verga e contraverga.

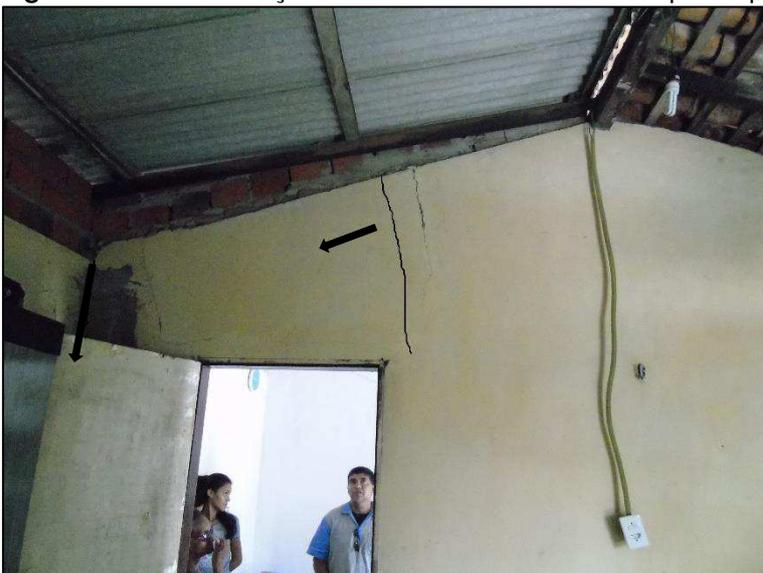
**Figura 51** - Movimentação da alvenaria devido ao recalque do pilar e ausência de verga.

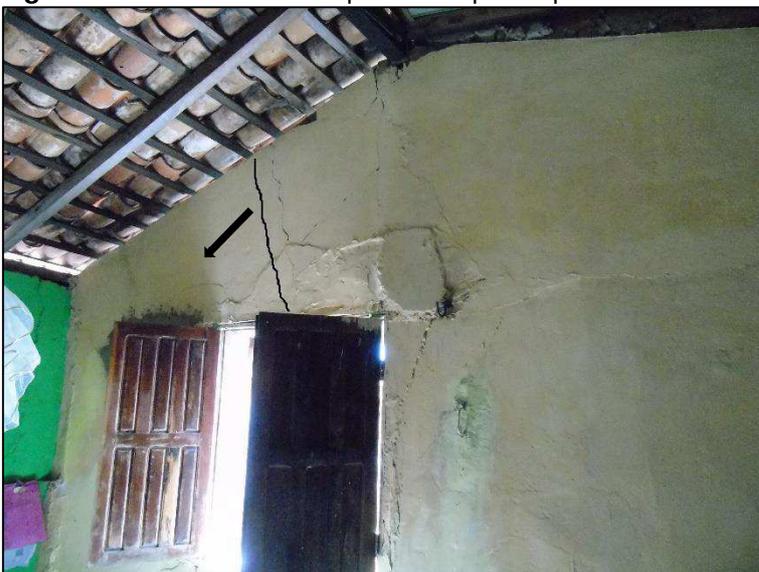
Nas imagens a seguir podemos observar a manifestação de fissuras, no quarto, em direções diagonais apontando para o ponto em que não sofreu recalque, ou seja, evidenciando que houve recalque na parede frontal da habitação.

**Figura 52** - Fissura causada pelo recalque da parede da fachada.

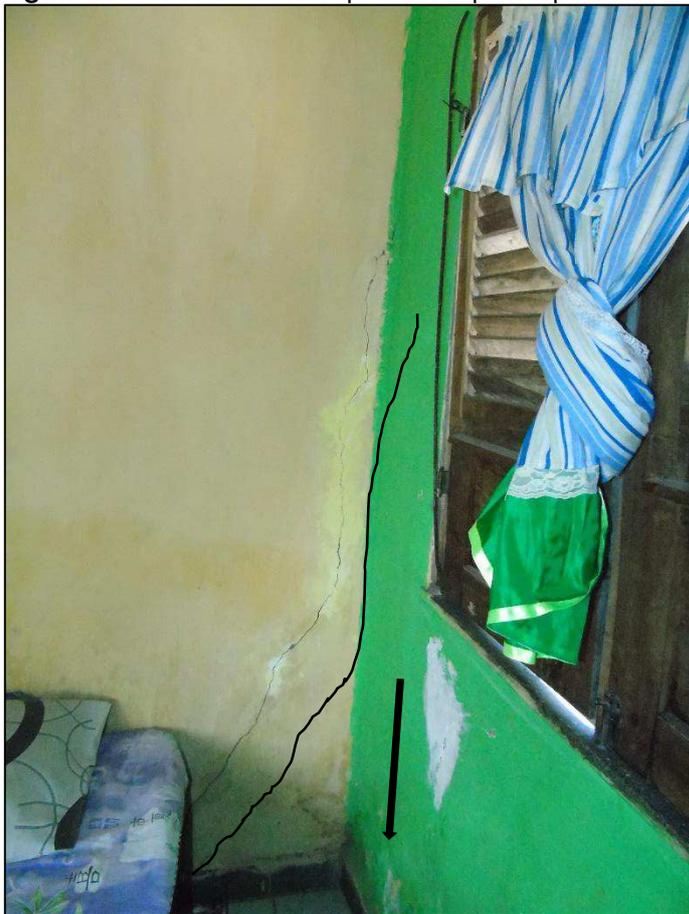
**Figura 53** - Fissura causada pelo recalque da parede da fachada 2.

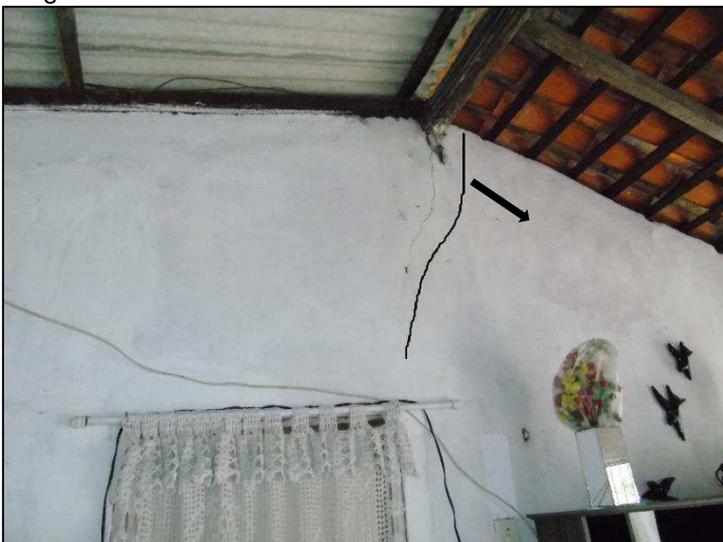
Nas figuras 54, 55 e 56 é observado a manifestação de fissuras diagonais na parte superior da parede da cozinha, indicando o recalque também na parede do fundo da residência.

**Figura 54**- Movimento da parede devido ao recalque do pilar do fundo da residência a direita da imagem.

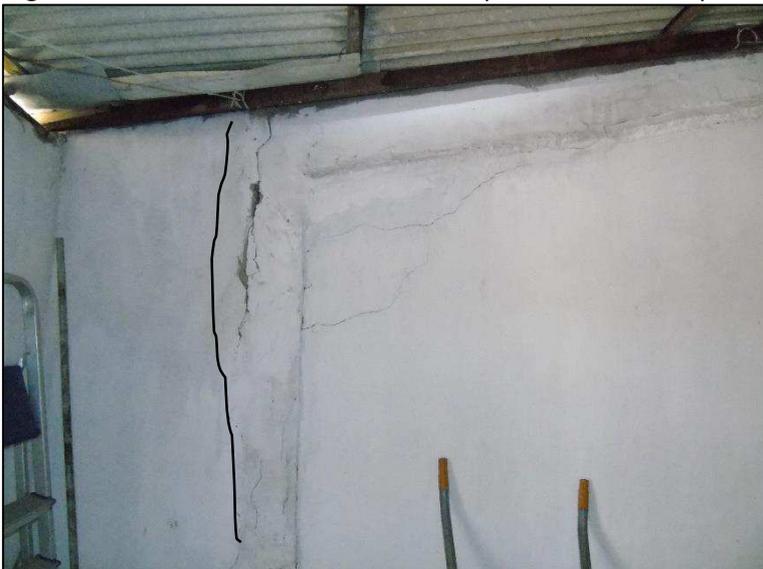
**Figura 55** – Fissura decorrente do recalque do fundo a esquerda da imagem.

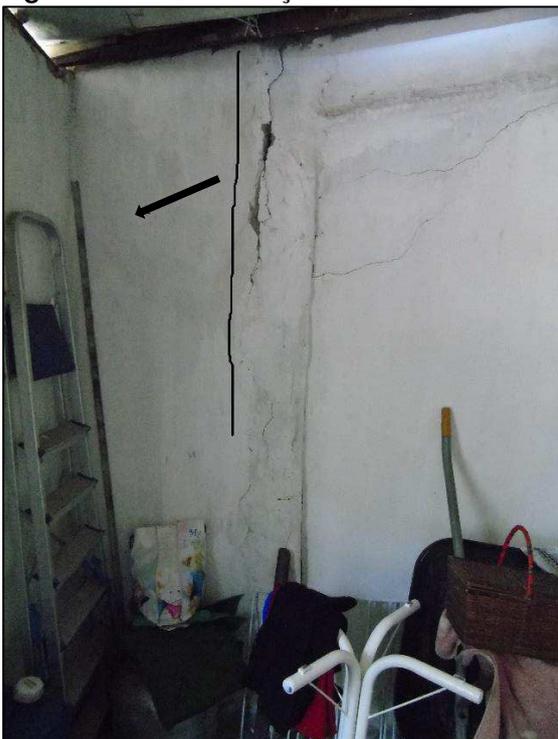
**Figura 56** – Movimentação da alvenaria.

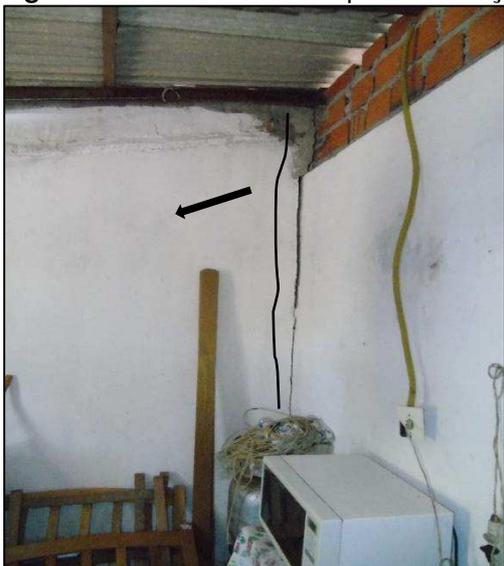
Na figura abaixo podemos perceber a separação entre alvenaria e pilar, decorrente do recalque apresentado pela parede do fundo da habitação. Como proposto para o caso da residência 2, esta fissura poderia ter sido evitada se houvesse o vínculo ideal entre a fundação antiga e a nova, evitando o recalque diferencial entre as fundações.

**Figura 57** - Fissura causada pela amarração inadequada da alvenaria com o pilar.
