UNIVERSIDADE ESTADUAL DO MARANHÃO – UEMA
CAMPUS BACABAL
CURSO DE ENGENHARIA CIVIL BACHARELADO

**MANIFESTAÇÕES PATOLÓGICAS DE UMIDADE EM RESIDÊNCIAS AFETADAS
PELAS ENCHENTES DO RIO MEARIM:** Estudo de caso na cidade de Bacabal/MA

Trabalho de Conclusão de Curso apresentado ao
Curso de Engenharia Civil na Universidade
Estadual do Maranhão, como requisito a obtenção
do Título de Bacharel em Engenharia Civil.

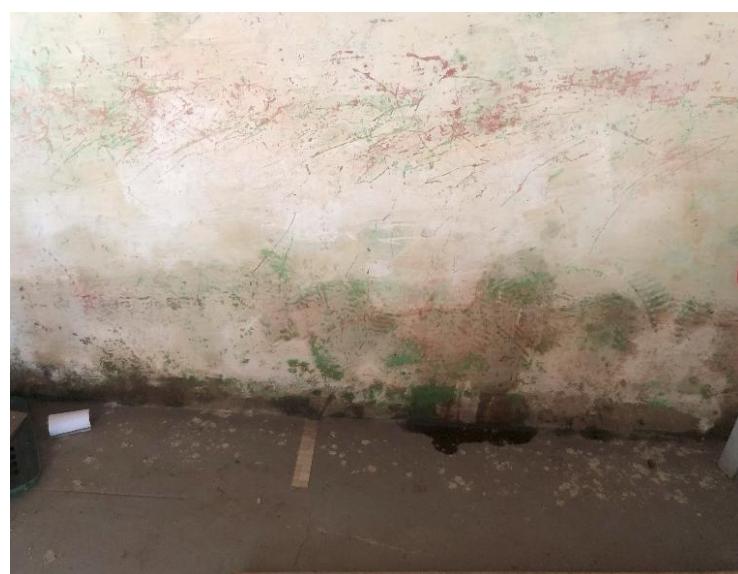
Observou-se a presença de manchas de umidade nas paredes, conforme ilustrado na Figura 19, principalmente na sala principal da edificação, identificada como primeiro cômodo a ser atingido pela água. As manchas são evidentes em toda a edificação. Na parte interna, é possível visualizar as manchas a uma altura aproximada de 90 cm do chão, já na parte externa, essas atingem aproximadamente 1,20 m do piso, como demonstra a Figura 18. Essa manifestação patológica evidencia a ausência ou deficiência da barreira de umidade do rodapé.

Figura 19: Manchas de umidade do imóvel 02.

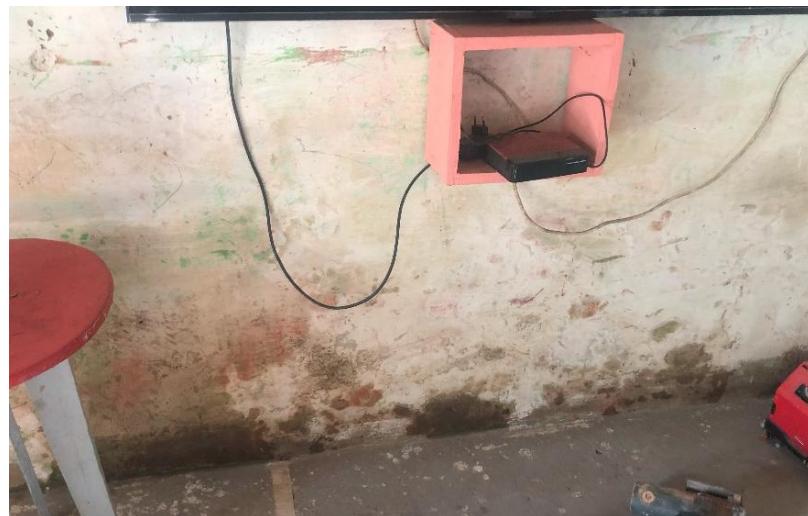
Além disso, foram observadas ocorrências de mofo e bolor, sobretudo nas paredes internas, local de maior prevalência, onde as condições de ventilação são insuficientes para promover a secagem adequada das superfícies. Conforme pode ser observado na Figura 20, a ocorrência dessas manifestações patológicas está associada a este cenário de acúmulo de água na superfície dos materiais por longos períodos, aliada à deficiência de ventilação e à ausência de incidência solar. Esses micro-organismos alimentam-se da matéria orgânica presente na poeira dos materiais de acabamento, levando ao comprometimento direto da qualidade do ar interior e podendo desencadear problemas de saúde dos moradores da edificação.

Figura 20: Presença de mofo e bolor no imóvel 02.

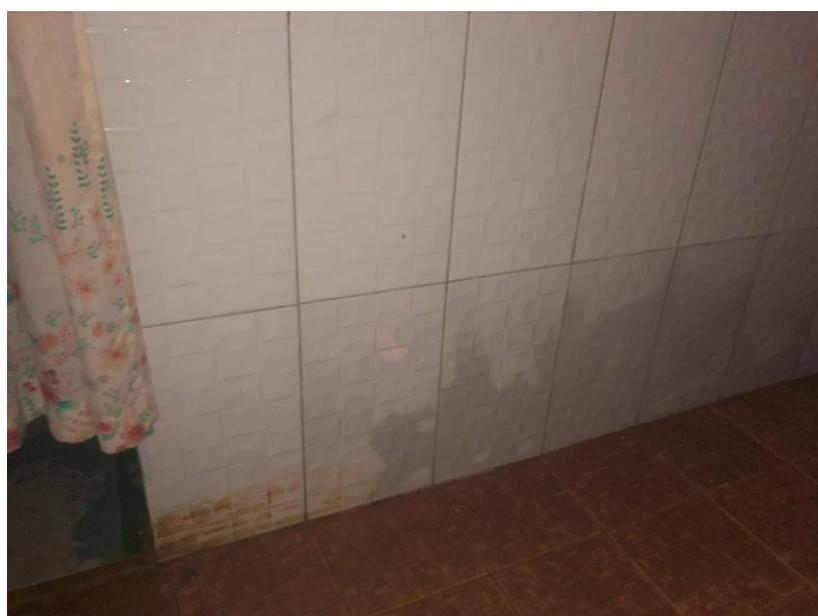
As manifestações patológicas identificadas predominam tanto na área interna quanto na área externa do imóvel. Foi possível observar extensas manchas de umidade nas paredes com revestimento cerâmico, conforme a Figura 21, e nas paredes com sistema de pintura, como ilustra a Figura 22. Foi observada a degradação significativa da argamassa da alvenaria, procedimento desencadeado devido à absorção e retenção excessiva de água nos poros da superfície que promovem a dissolução de sais solúveis presentes nos materiais conforme observado nas Figuras 22 e 23.

Figura 21: Manchas de umidade no revestimento cerâmico do imóvel 06.

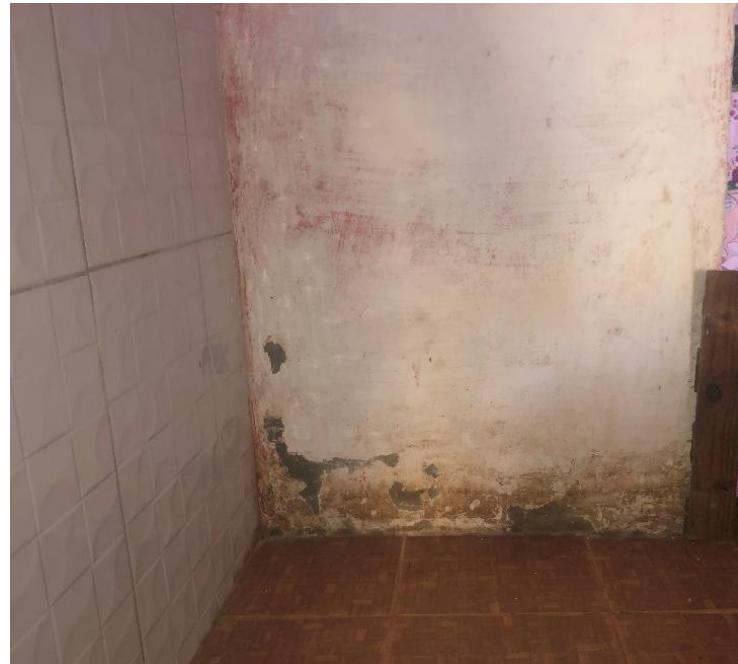
Figura 22: Degradação da argamassa na parede do imóvel 06.

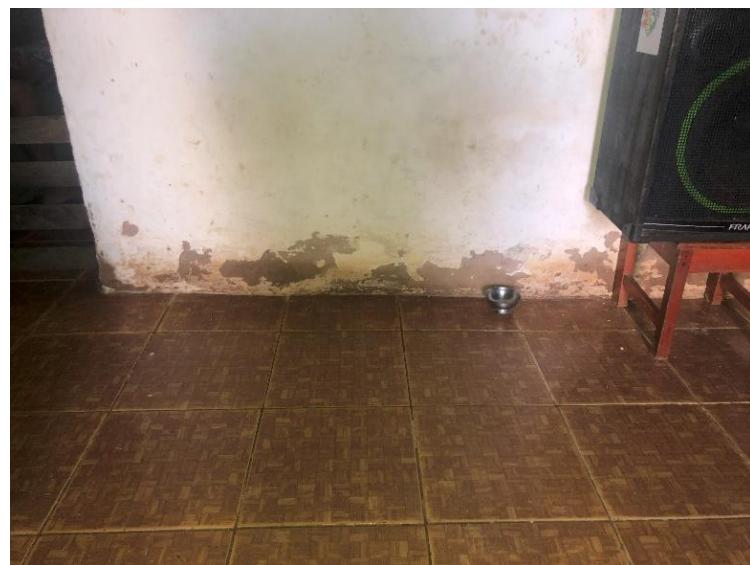
Figura 23: Degradação da argamassa na parede em um outro cômodo do imóvel 06.

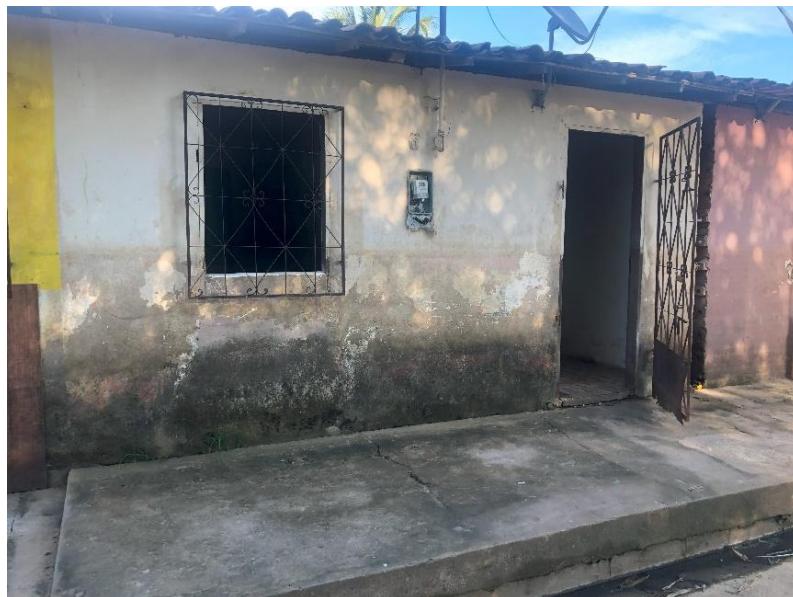
De acordo com a Figura 24, é possível observar a presença considerável de mofo e bolor com maior concentração na parte externa da edificação na parede da fachada, evidenciando a existência de colônia de fungos e micro-organismos provenientes da umidade. O odor característico de ambiente úmido é perceptível, confirmando um quadro de salubridade comprometida.

Figura 24: Fachada do imóvel 06 com a presença de Mofo e bolor.

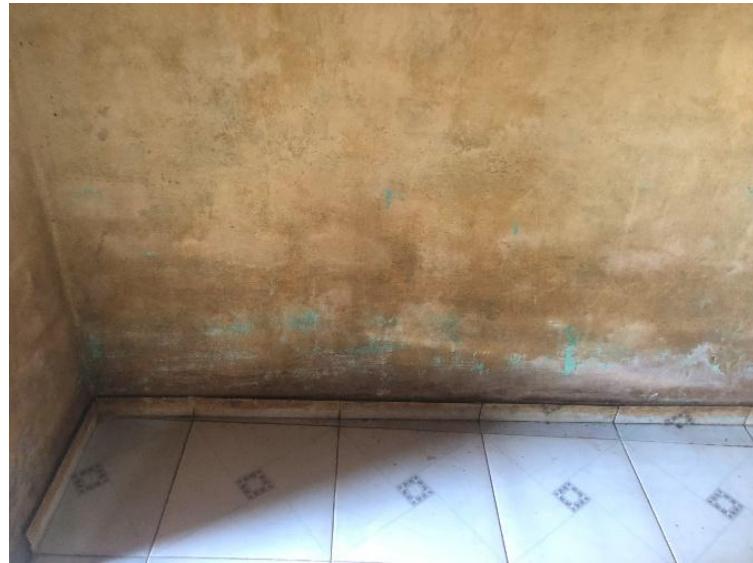
Durante a inspeção, foram identificadas diversas manifestações patológicas em decorrência da umidade, sendo as manchas de umidade presentes nas paredes internas e externas, bem como o desplacamento da pintura e degradação da argamassa de revestimento, que ocorre principalmente nas regiões próximas ao piso, local onde predomina maior exposição à umidade, favorecendo com maior intensidade esse problema, conforme pode ser observado nas Figuras 26 e 27.

Figura 26: Manchas de umidade no imóvel 07.

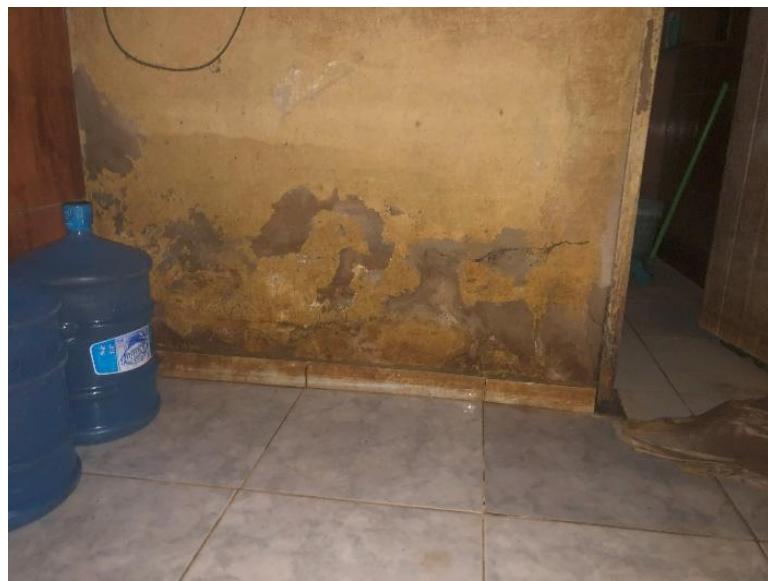
Figura 27: Degradação da argamassa da parede do imóvel 07.

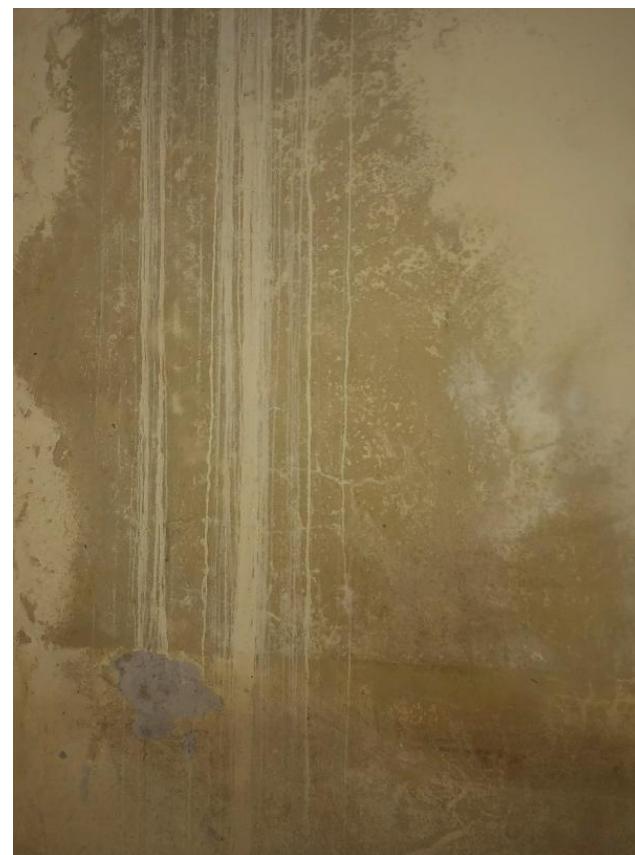
A Figura 28 ilustra outro fenômeno observado, que foram as fissuras de movimentação higroscópica, caracterizadas por aberturas finas associadas às variações volumétricas, e favorecidas pelo processo repetitivo de exposição dos materiais às águas da enchente, onde ocorre a expansão e retração dos elementos construtivos devido à ação de absorção e liberação da água, conforme pode ser observado na Figura 29. Essas fissuras estão distribuídas principalmente nas paredes

Figura 28: Fissuras de movimentação higroscópica no imóvel 07.

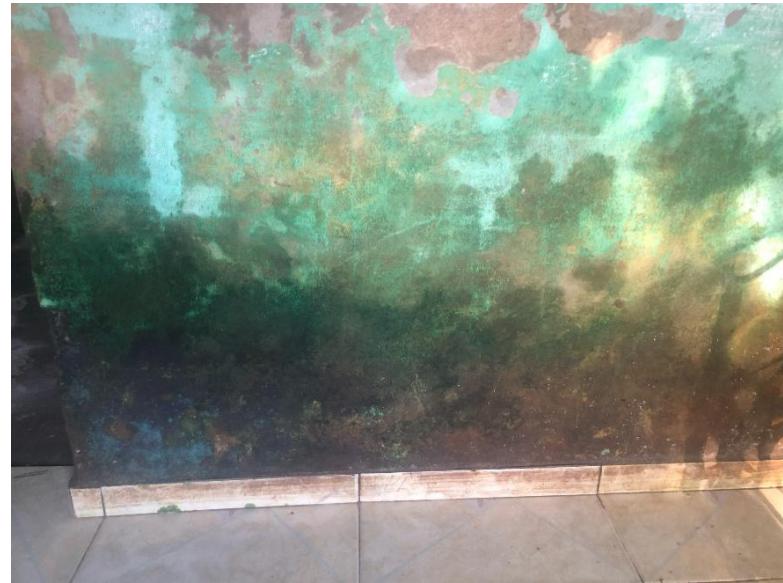
Durante a inspeção, como demonstrado nas Figuras 31, 32, 33 e 34, observou-se que o imóvel apresenta um quadro patológico bastante acentuado pela grande presença de mofo e bolor principalmente nas paredes internas, onde se concentra sua maior parte, afetando todos os cômodos. O quadro de mofo e bolor é o mais crítico entre as residências avaliadas. Além do mais, são visíveis as manchas de umidade e degradação da argamassa do reboco, principalmente nas partes inferiores das paredes.

Figura 31: Presença de mofo e bolor no imóvel 22.

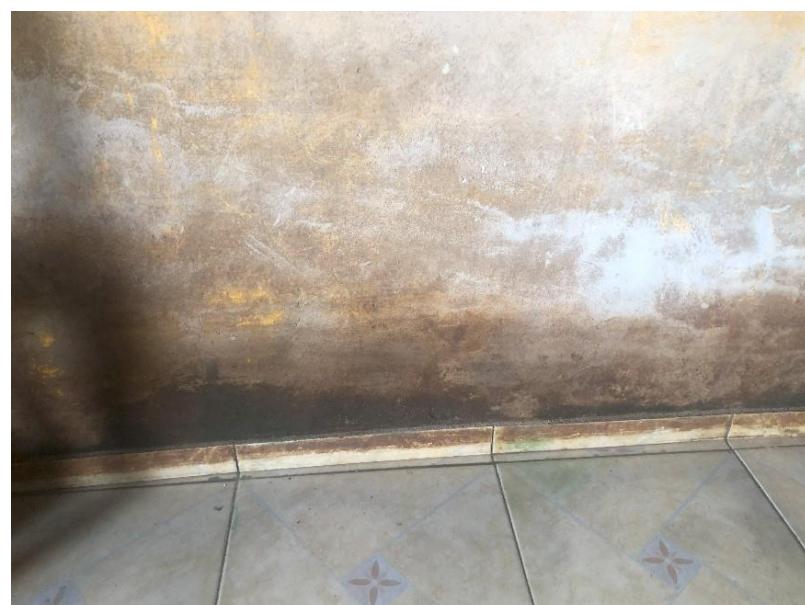
Figura 32: Manchas de umidade no imóvel 22.

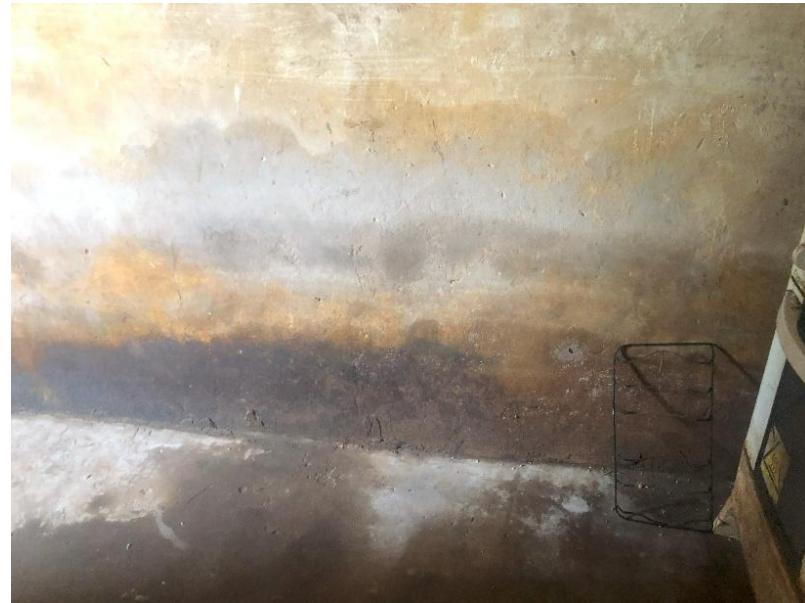
Figura 33: Manchas de umidade, mofo e bolor em parede no imóvel 22.

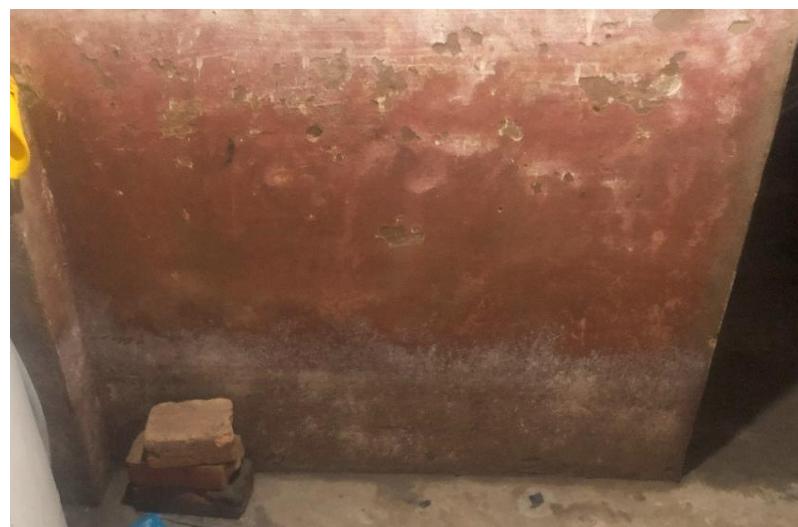
Figura 34: Degradação da argamassa em parede do imóvel 22.

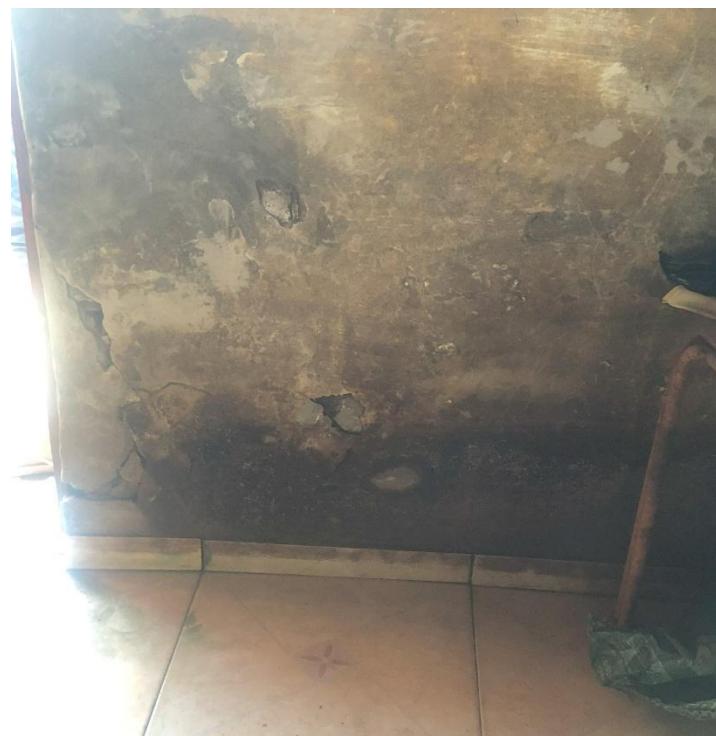
Figura 35: Degradação da argamassa em uma outra parede do imóvel 22.
