# **Análise de Falha por Fadiga do Eixo de um Redutor de Velocidade**

Monografia de graduação apresentada ao Curso de Engenharia Mecânica da Universidade Estadual do Maranhão como parte dos requisitos exigidos para obtenção do título Bacharel em Engenharia Mecânica.

Em agosto de 2018 o eixo de saída de um redutor de velocidade de uma indústria mineradora fraturou durante uma operação. A vida útil de projeto desse tipo de sistema é de quarenta anos, contudo, a fratura do eixo ocorreu em menos de um ano. Embora os motivos da falha possam ser atribuídos a um ou mais de muitos aspectos, tais como seleção de material, propriedade mecânica, processo de fabricação, modo operacional, ambiente de serviço e etc., o fator principal deve ser confirmado. Fundamentalmente, o sistema da caixa de redução consiste em um motor elétrico que transmite energia ao eixo de entrada da caixa de redução, e esta por meio das engrenagens internas, transmite energia ao eixo de saída; uma representação do sistema é mostrada na Figura 1.1.

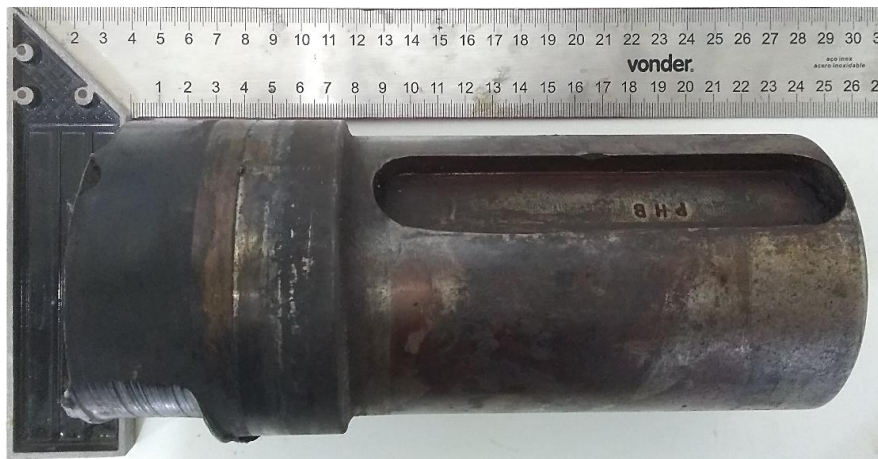
O eixo fraturado foi recolhido como mostrado na Figura 1.2. A outra metade do eixo permaneceu presa dentro da estrutura de montagem e foi comprometida durante a remoção. Parte da caixa de redução foi danificada pela quebra do eixo. A fratura por fadiga e a deformação plástica provocada pelo cisalhamento na parte da conexão entre a caixa de redução e o eixo estava explícita. Não houve evidência de obstrução direta por interferência ao movimento rotacional do eixo pelos rolamentos. Assim sendo, pode-se concluir que a fratura do eixo de saída foi o principal contribuinte para o colapso da caixa de redução de velocidade.

Figura 1.2 – Eixo fraturado do redutor de velocidade.

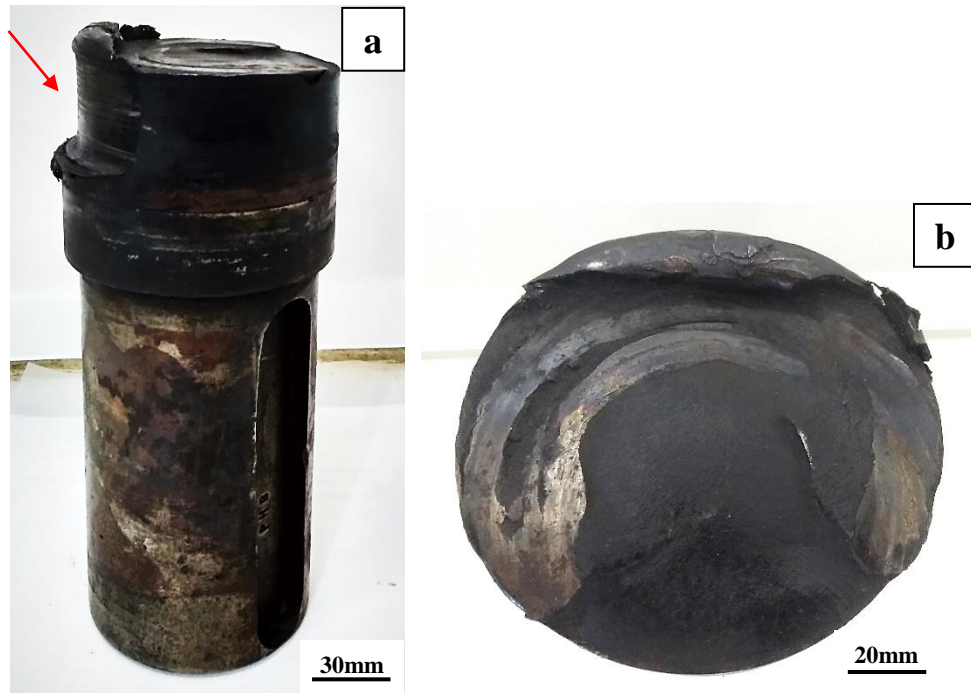
Figura 5.1 – Vistas do eixo fraturado: (a) vista lateral evidenciando a deformação plástica do material sob a superfície de fratura, (b) vista superior (superfície de fratura antes da limpeza).

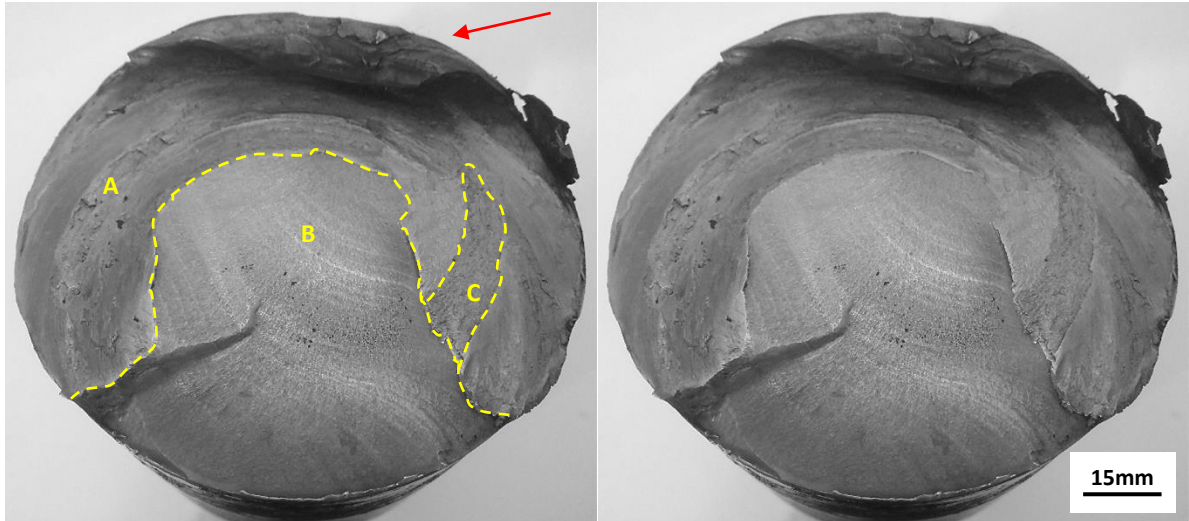
Figura 5.2 – Macrografia da superfície de fratura após os procedimentos de limpeza apresentando a zona de fadiga (região B) e área de falha final devido à sobrecarga (regiões A e C).

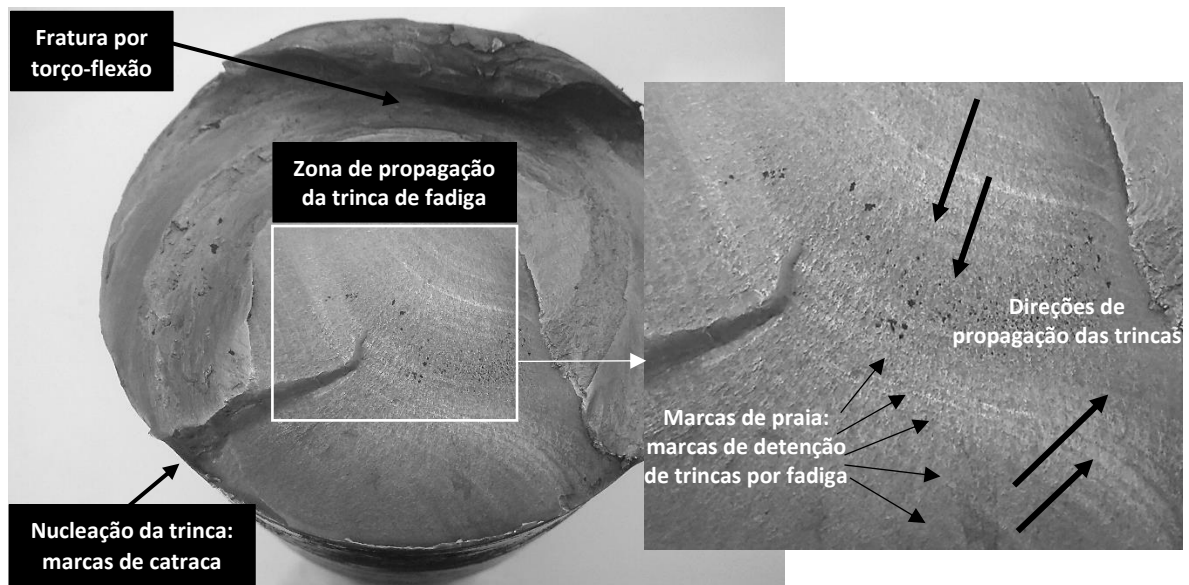
Figura 5.3 – Macrografia mostrando detalhes da superfície de fratura do eixo redutor.

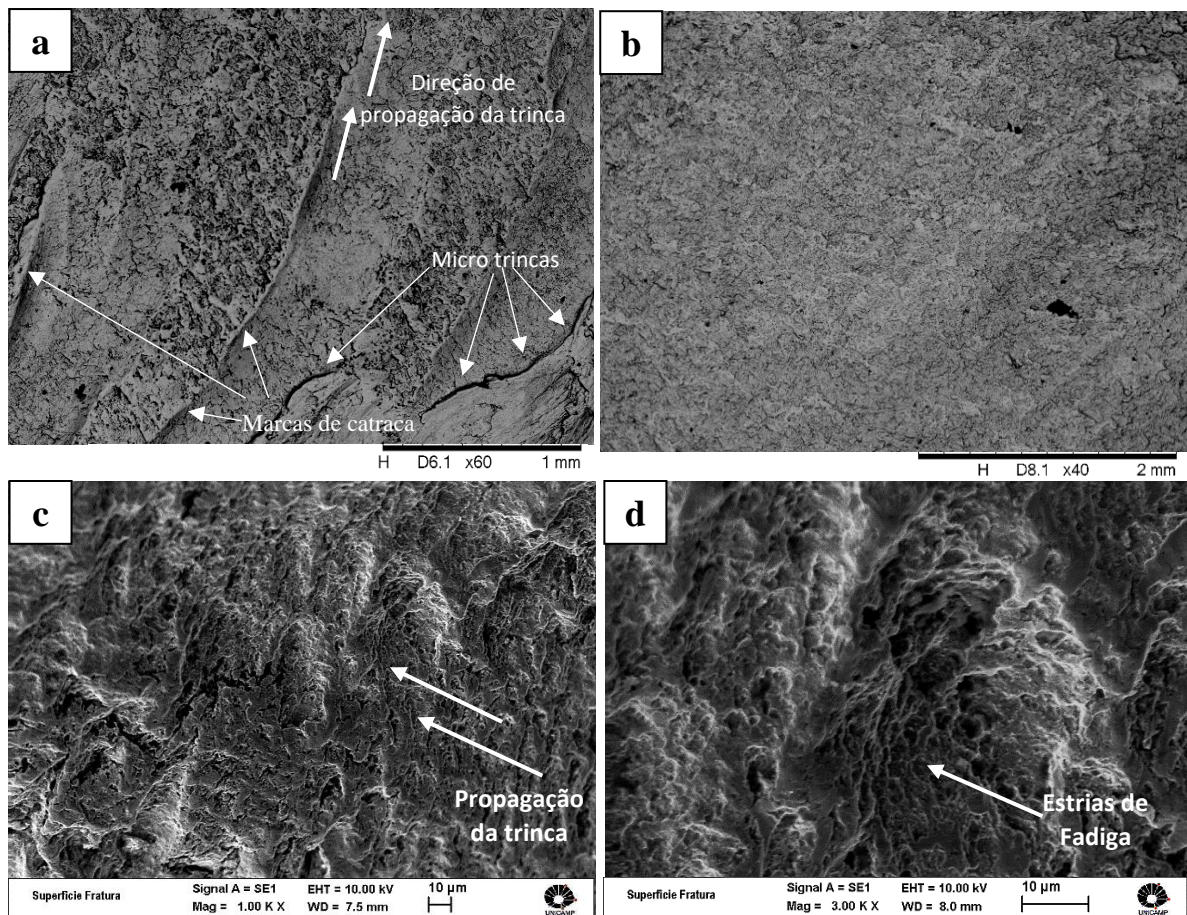
Figura 5.4 – Micrografias de MEV representando várias características topográficas da zona de fadiga (Zona B): (a) múltipla iniciação de fissuras mostrada pela presença de marcas de catraça e micro trincas, (b) marcas de praia, (c) e (d) evidenciando a propagação da trinca e as estriações de fadiga.

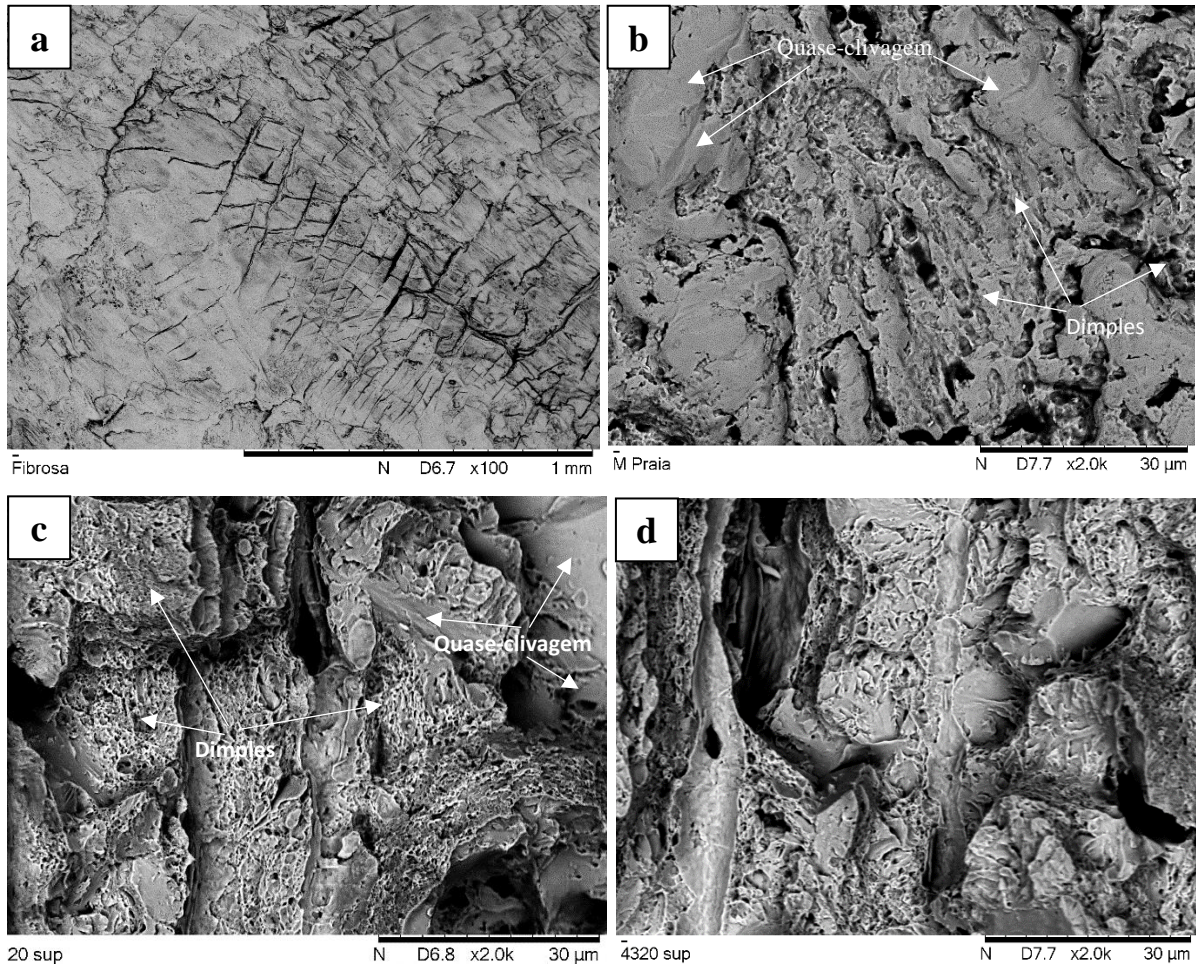
Figura 5. 5 – Micrografias de MEV mostrando a área de sobrecarga final (zona de crescimento rápido de trinca): (a) trincamento secundário relacionado a alto estresse; (b), (c) e (d) região de modo misto de fratura contendo traços de fratura transgranular frágil por quase-clivagem e ondulações dúcteis constituída por dimples.

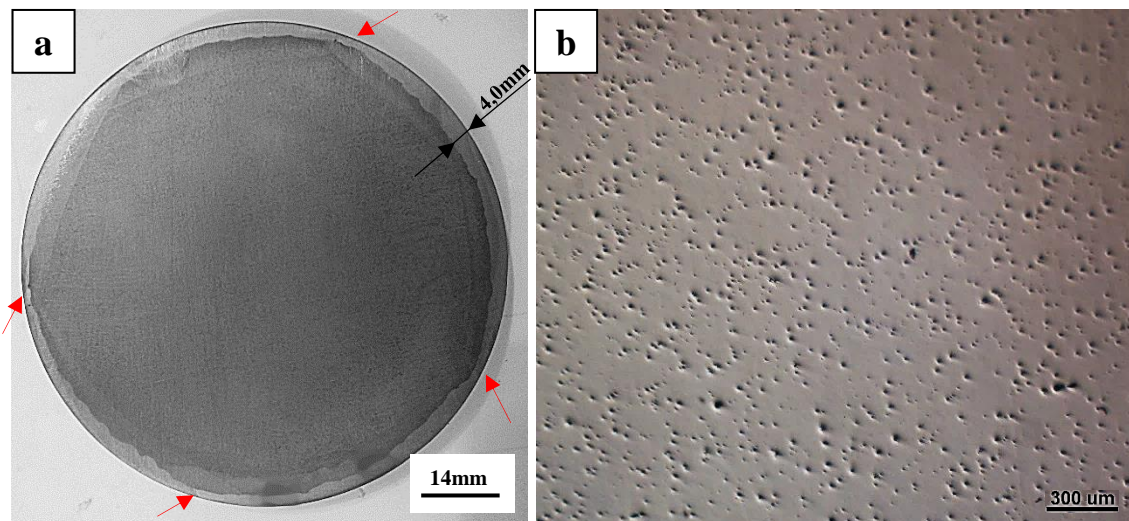
Figura 5.6 – (a) Macroestrutura da seção transversal do eixo fraturado; (b) distribuição de inclusões da estrutura não atacada do eixo.

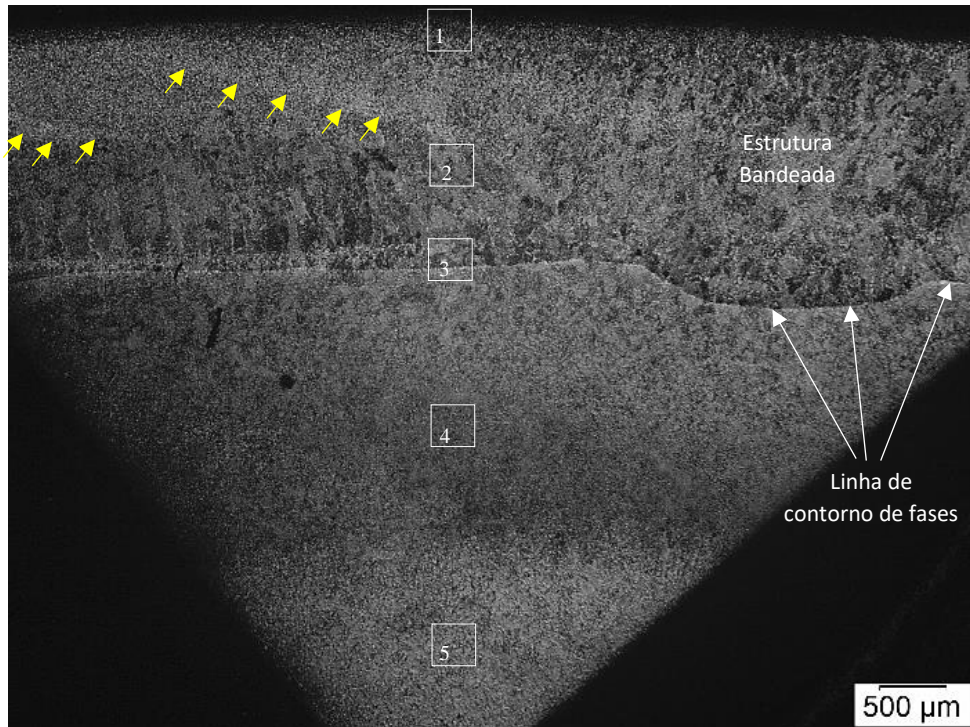
Figura 5.7 – Micrografia óptica da seção transversal apresentando a mudança microestrutural da superfície ao núcleo do eixo.

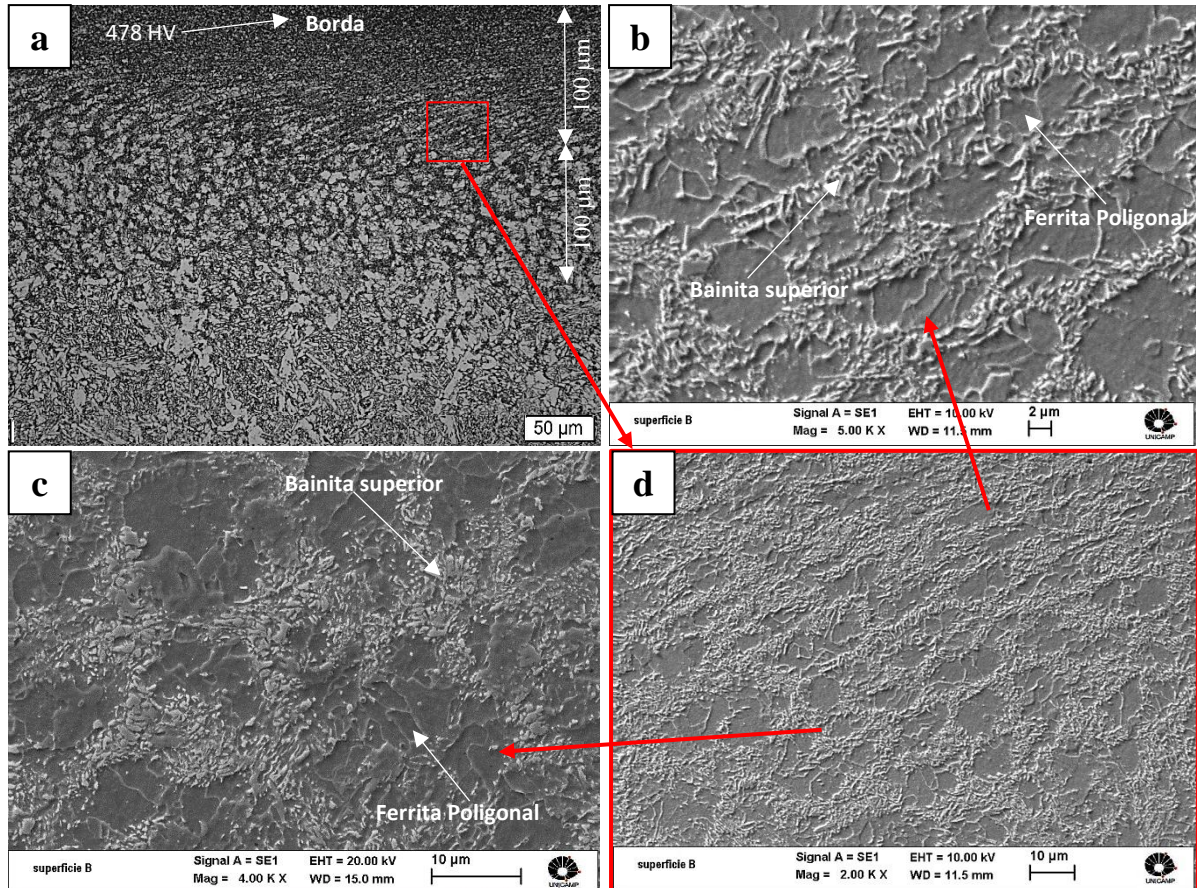
Figura 5.8 – Microestrutura da região **1**. (a) Distribuição da camada de bainita superior evidenciando os grãos alongados na superfície do eixo devido à sobrecarga de operação; (b) Detalhamento da distorção dos grãos nos primeiros 100 μm; (c) Distribuição da bainita superior nos contornos do antigo grão austenítico; (d) Detalhe de (a).

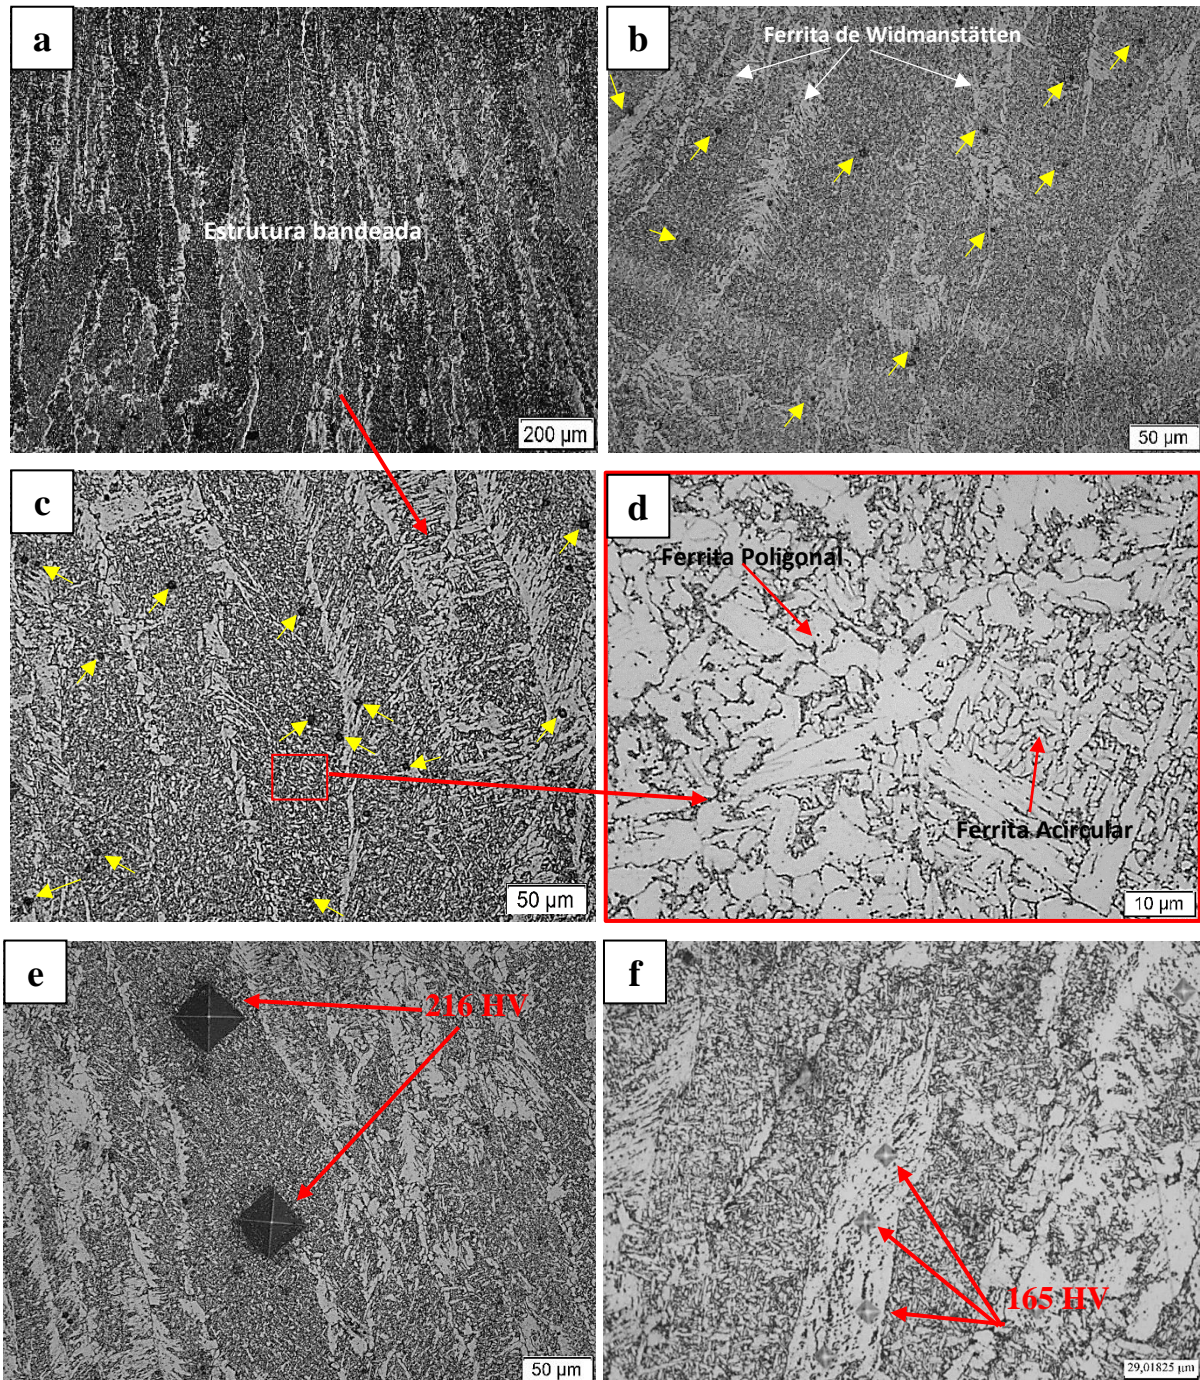
Figura 5.9 – Microestrutura da região 2. (a) Estrutura com matriz de grãos refinados de ferrita acircular e poligonal bandeada com ferrita de Widmanstätten; (b) e (c) detalhes de (a) apresentando distribuição de inclusões na matriz; (d) detalhe de (c) evidenciando a matriz; (e) e (f) microdureza dos constituintes.

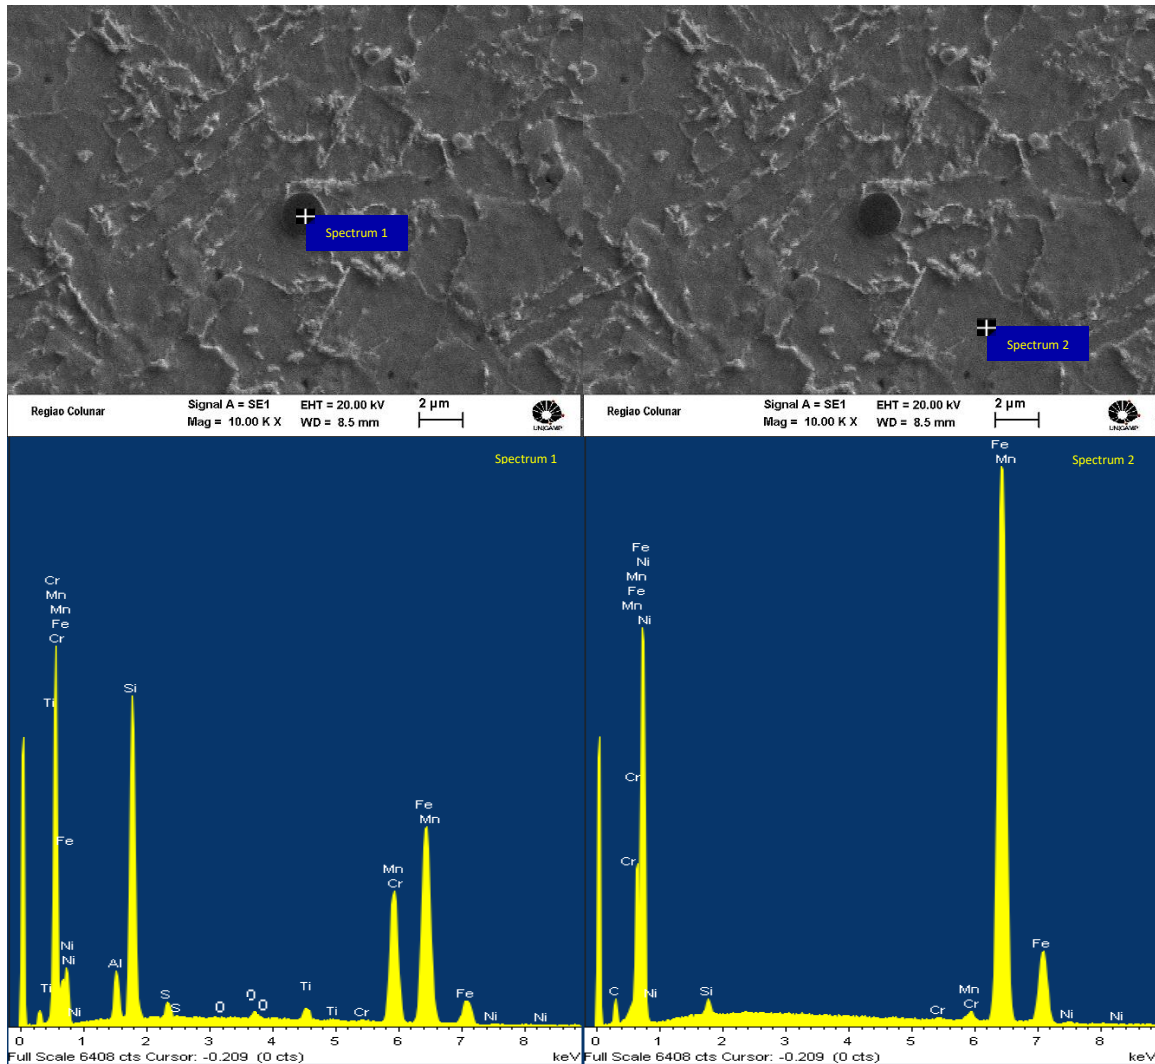
Figura 5.10 – Análise por EDS de inclusão presente na estrutura bandeada referente a região 2.

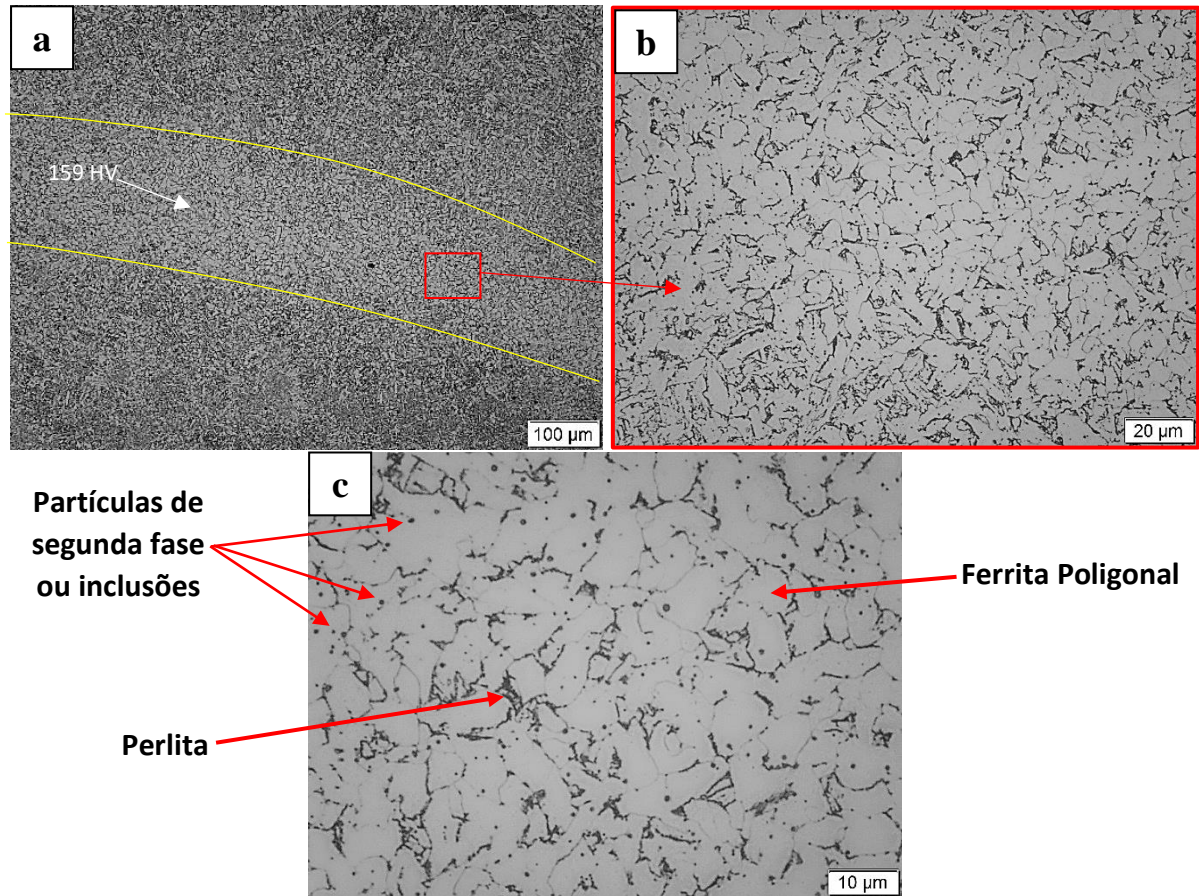
Figura 5.11 – Faixa de constituintes de baixa resistência que nuclearam na zona de estrutura bandada. (a) Dureza da faixa; (b) e (c) são detalhes de (a).

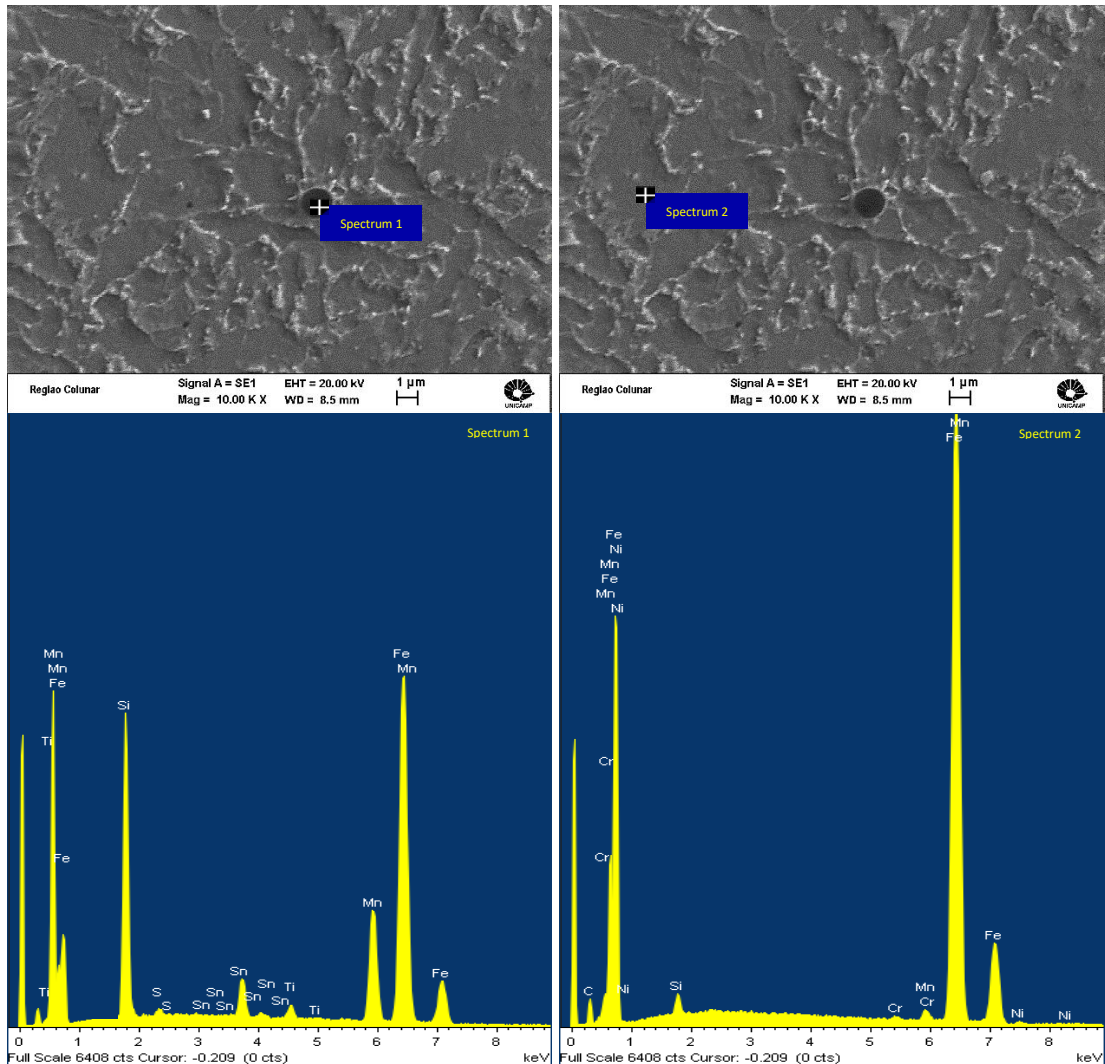
Figura 5.12 – Análise por EDS de partícula presente na matriz ferrítica da faixa presente na estrutura bandeada.

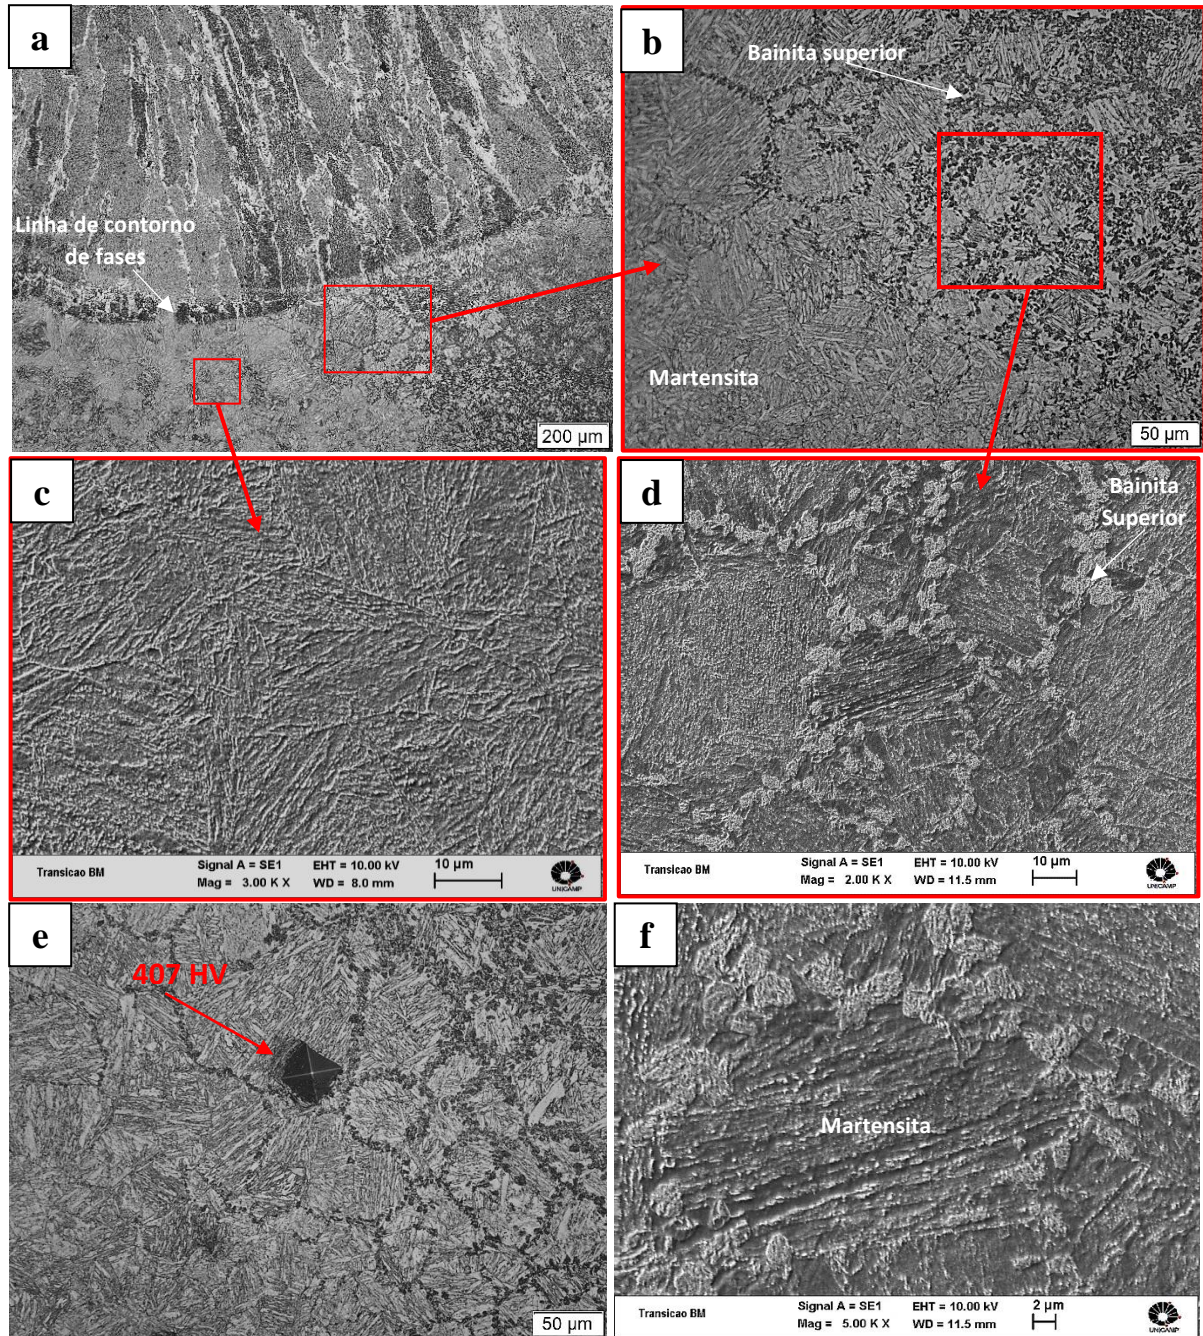
Figura 5.13 – Microestrutura da região 3. (a) Transição de fase da estrutura bandada para microestrutura de matriz martensítica com algumas colônias de bainita superior logo abaixo a linha de contorno de fases; (b), (c), (d) e (f) Detalhes de (a); (e) Microdureza da matriz martensítica.

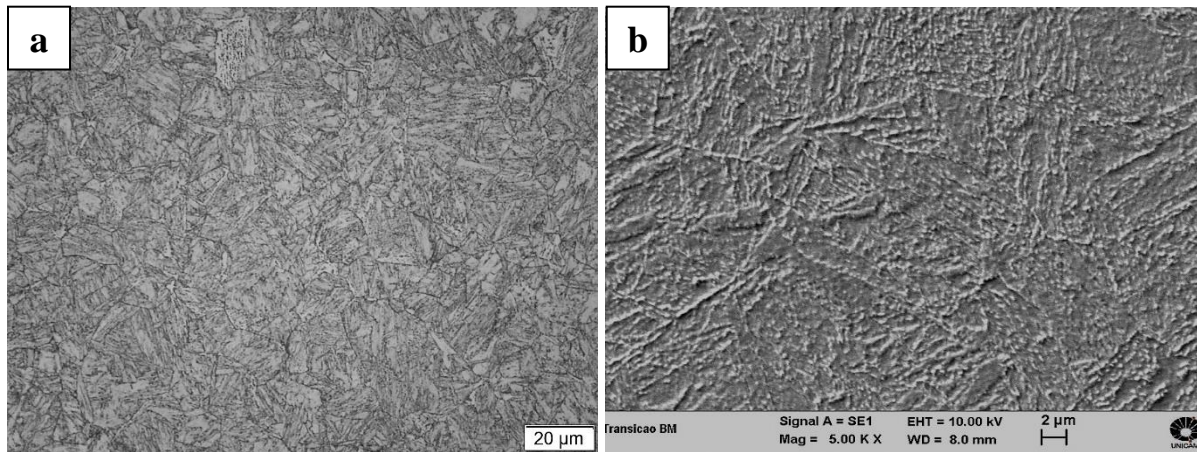
Figura 5.14 – Microestrutura da região 4. (a) Matriz da fase martensita 500X; (b) Detalhe em 2000X.

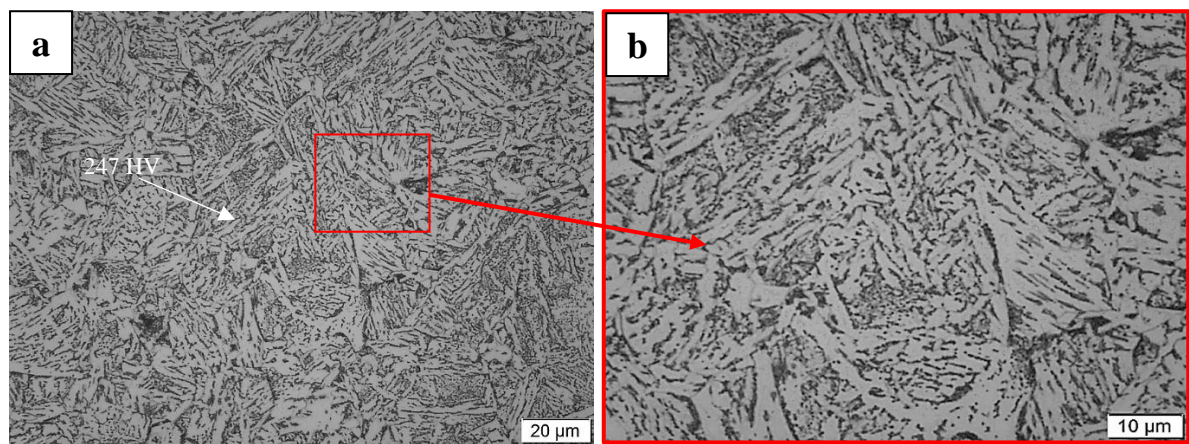
Figura 5.15 – Microestrutura da região 5. (a) Estrutura composta por ferrita-acicular e perlita presente no núcleo do eixo; (b) Detalhe de (a).

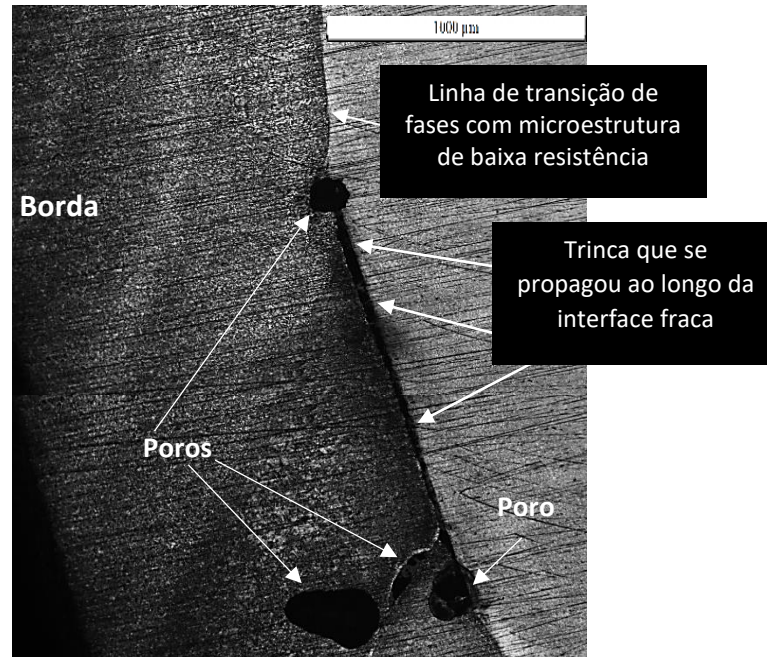
Figura 5. 27 – Propagação de trincas do poro ao longo da linha de contorno de fases de baixa resistência.
