**TIPOLOGIA DA FISSURAÇÃO EM EDIFICAÇÃO DA ARQUITETURA LUSO-
MARANHENSE: estudo de caso**

Monografia apresentada ao curso de graduação em Engenharia Civil da Universidade Estadual do Maranhão como requisito para obtenção do grau de Bacharel em Engenharia Civil

Fotografia 1 – Área de estudo: fachada do sobrado 559

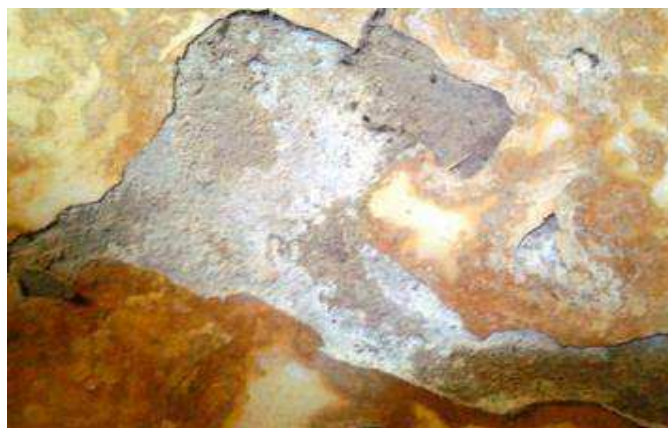
Os danos são causados pela presença de sais, de vegetação, de material diverso como cimento e umidade ascendente e descendente. Pode-se observar na fotografia abaixo a desagregação das argamassas em paredes.

Fotografia 4 – Argamassa em estado de desagregação

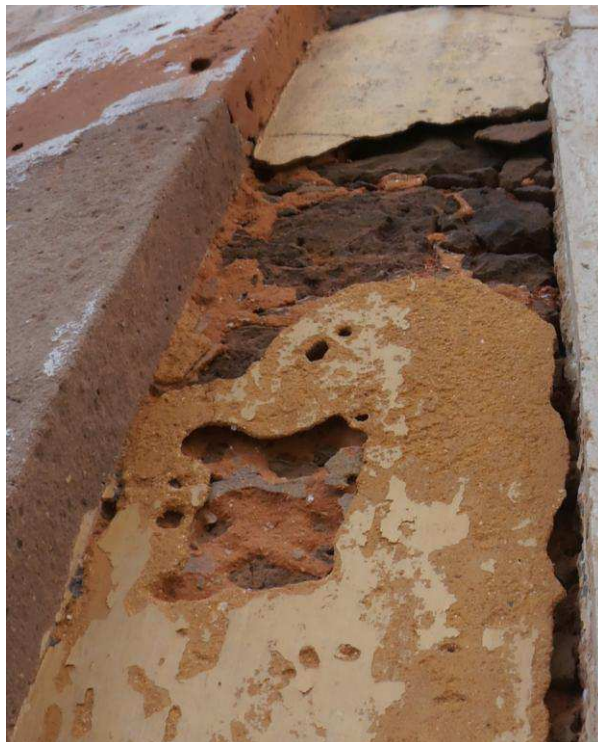
Fotografia 5 – Argamassa da fachada comprometida após ataque ácido

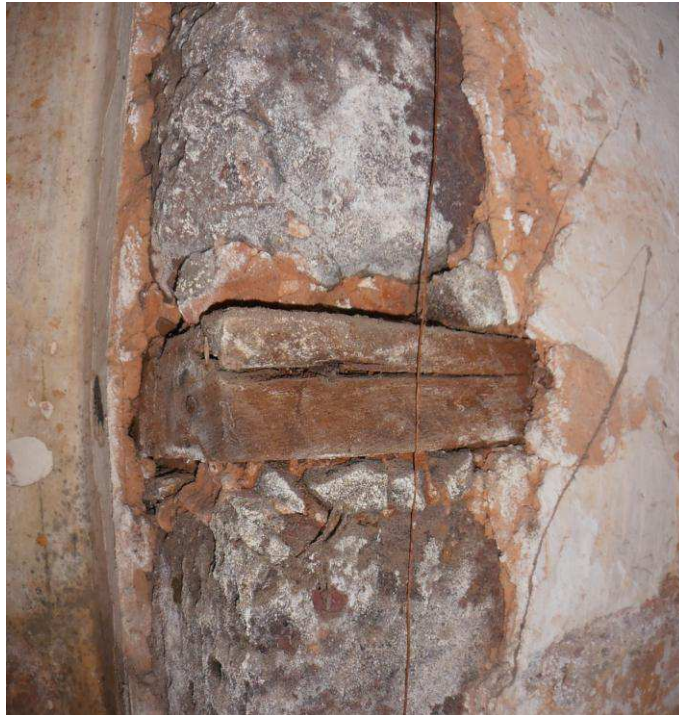
Fotografia 6 – Argamassa do interior do casarão comprometida após ataque ácido

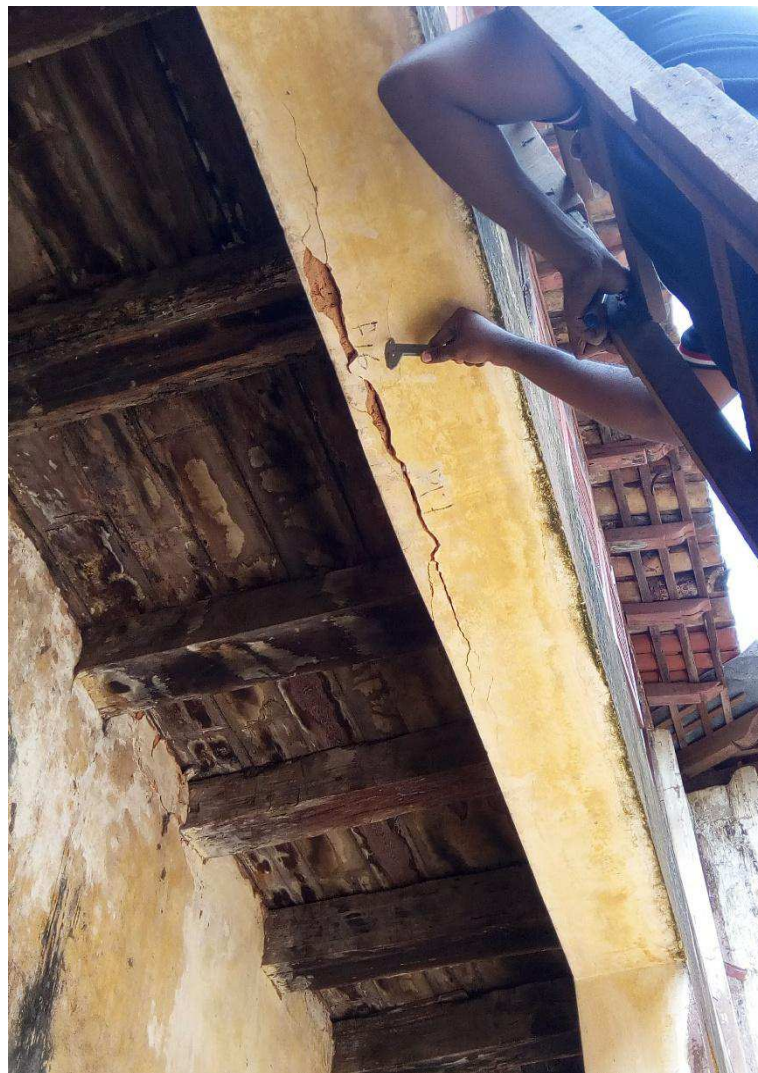
Fotografia 9 – Viga de concreto com danos estruturais

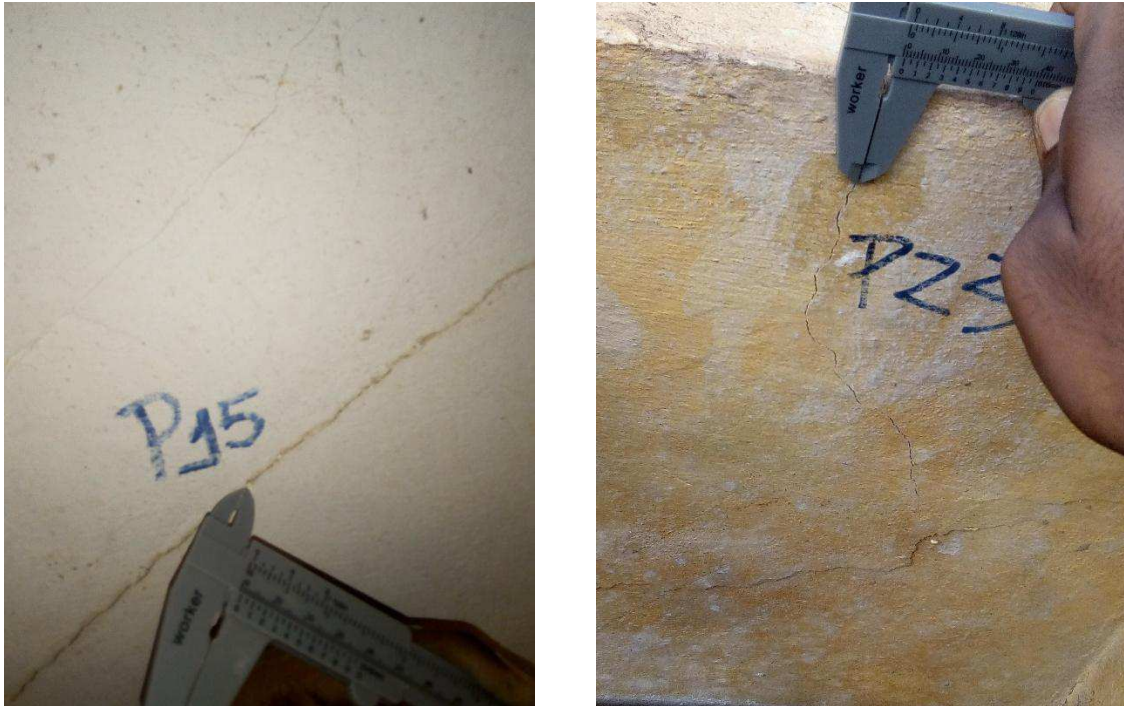
Fotografia 11 – Fissuras de 0,50 mm de abertura

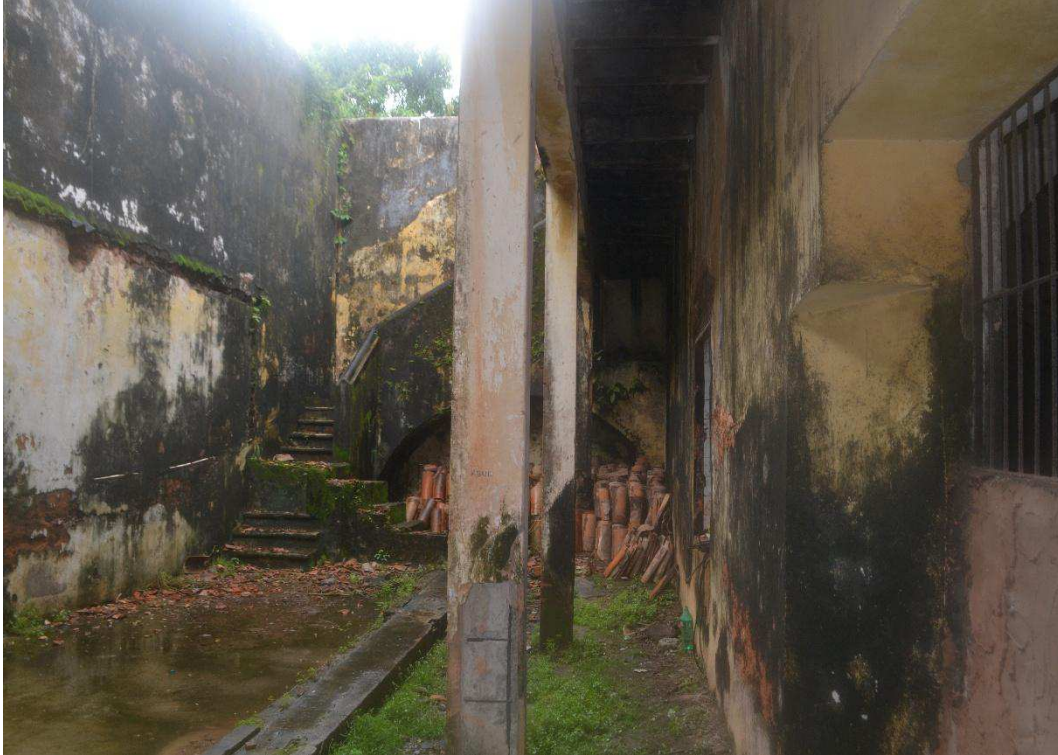
Fotografia 14 – Pilares e viga comprometidos pela carbonatação

relação a seção existente. Após a construção das camisas em cada pilar, a estrutura existente ficaria dentro do novo sem nenhuma função estrutural.

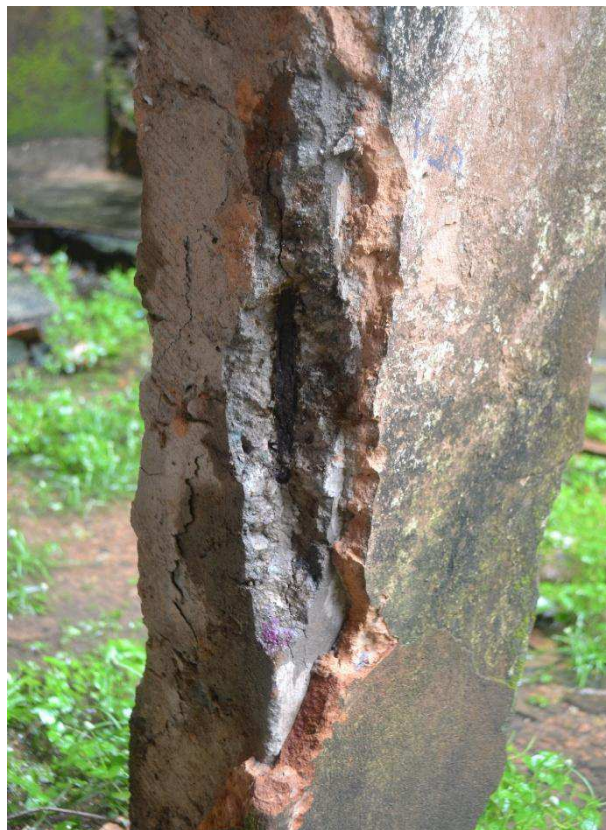
Fotografia 17 – Estrutura de concreto totalmente carbonatada

Mediante a comprovação da carbonatação nas estruturas de concreto, pelo fato de todo o material está comprometido é recomendável uma tomada de ação para com essa estrutura devido a sua durabilidade estar diminuída. Assim sendo, o proprietário deve urgentemente trocar as estruturas antes mesmo que elas venham ao colapso.

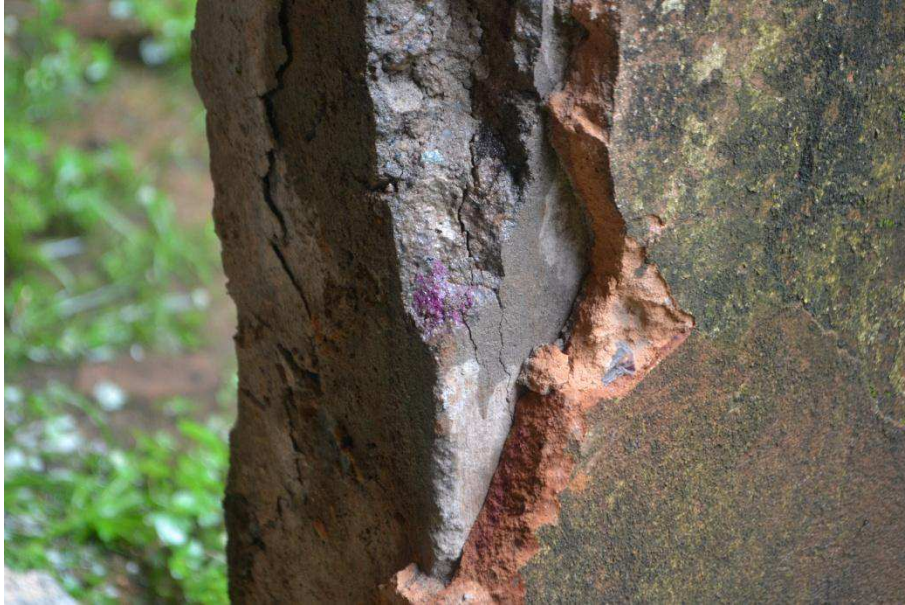
Fotografia 18 – Enfatização da carbonatação – toda parte cinza

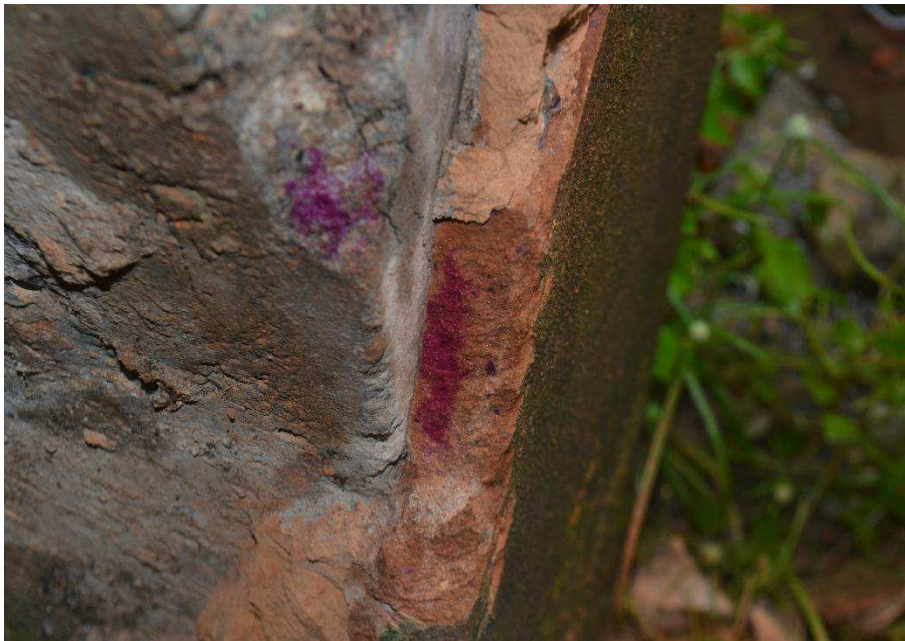
Fotografia 19 – Parte de concreto em bom estado (representado pela cor rosa)

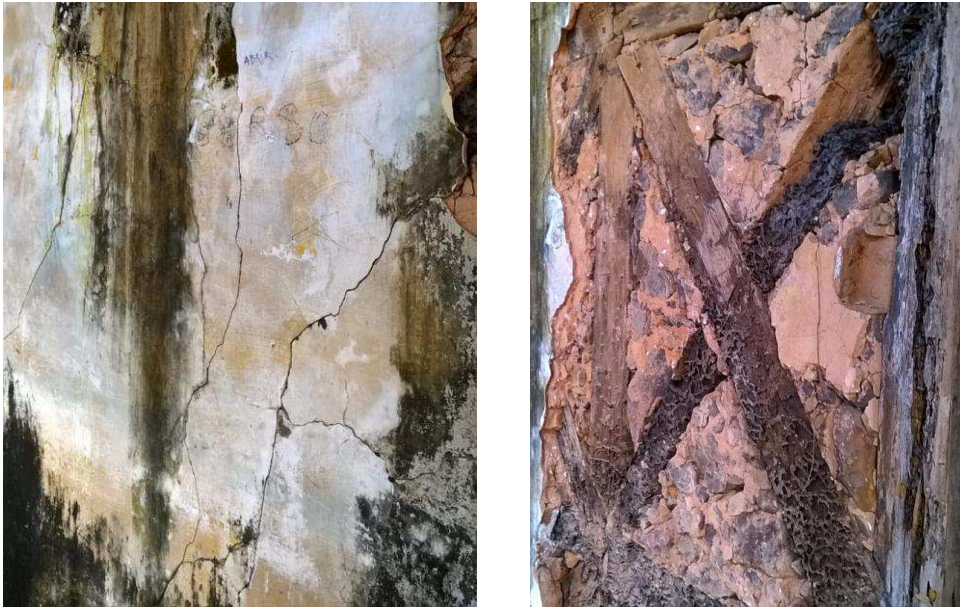
Fotografia 22 – Fissuras e trincas por conta do apodrecimento da madeira

Na fotografia acima ilustrada observa-se que o motivo principal que levou a fissuração foi o apodrecimento e desgaste da madeira. Com isso, é fácil verificar o porque da fissuração externa à parede. A madeira que antes dava o travamento na diagonal primária e secundária da parede, agora a estrutura passa a ser deslocável e acaba provocando problemas patológicos nas alvenarias.

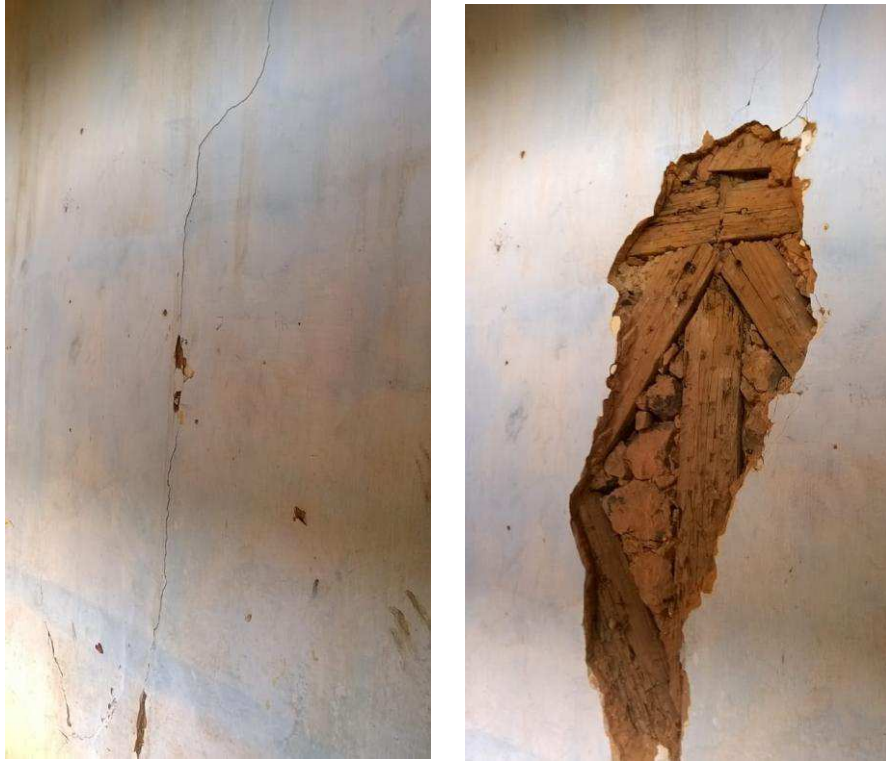
Fotografia 23 – Fissuração em alvenarias de pedra com travamento de madeira

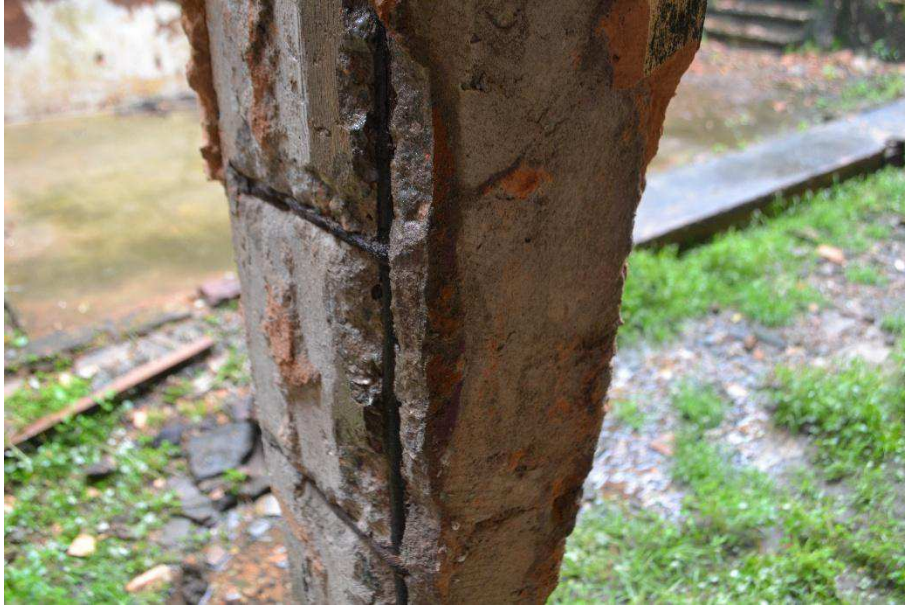
ANEXO C – ARMADURA EM ESTADO DE CORROSÃO
