UNIVERSIDADE ESTADUAL DO MARANHÃO
CENTRO DE CIÊNCIAS TECNOLÓGICAS
CURSO DE ENGENHARIA CIVIL

**ANÁLISE DE DESEMPENHO FUNCIONAL DE PAVIMENTOS FLEXÍVEIS EM
CONDOMÍNIOS RESIDENCIAIS NA CIDADE DE SÃO LUÍS - MA**

Monografia apresentada ao Curso de Engenharia Civil da Universidade Estadual do Maranhão – UEMA, como requisito para obtenção do título de Bacharel em Engenharia Civil.

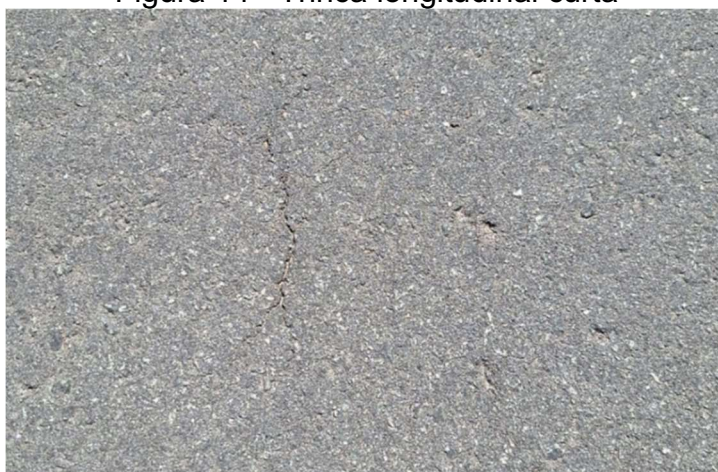
Figura 14 - Trinca longitudinal curta

Das 35 estações inspecionadas, esse grupo patológico foi observado em 18 delas, sendo 05 tipologias de trincas encontradas durante todo o percurso. Foi identificado uma frequência de 14% nas trincas longitudinais curtas, as trincas subsequentes mais encontradas foram as isoladas transversais curtas e as interligadas tipo “jacaré” sem erosão, ambas com 11% de aparência nas estações, as tipo bloco tiveram 9%, e a menos recorrente foi a longitudinal longa, com 6% vistoriado. A Figura 14 ilustra um exemplo de trinca longitudinal curta.

As causas para esse tipo de grupo patológico são diversas, o Quadro 2, apresentado no capítulo anterior, demonstra as possíveis causas desses defeitos, dentre elas pode-se destacar: A reflexão de juntas ou trincas e a retração por secagem da base ou da camada de revestimento.

Com muita diversidade de trincas isoladas nas estações, sugere-se que a solução mais viável e eficiente seja o tratamento por selagem. Já para as trincas interligadas do tipo “jacaré”, ocasionadas pela passagem repetida dos veículos, propõe-se a execução de uma capa selante com lama asfáltica.

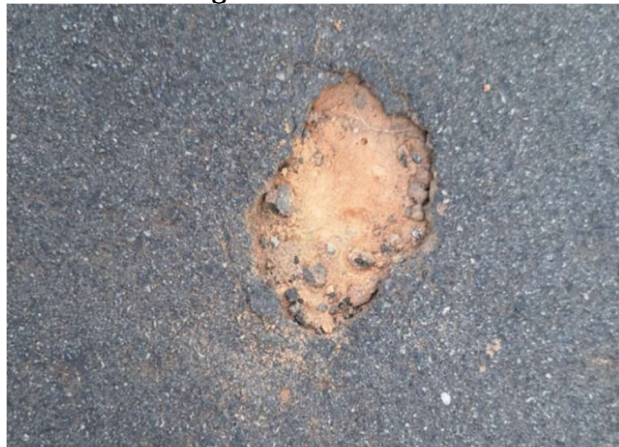
Figura 15 - Panela

Na vistoria, esse defeito foi registrado apenas na estação 24, com apenas 3% de frequência. As cavidades se formam devido à falta de aderência entre as camadas e o acúmulo de água em pavimentos com alta porcentagem de vazios, o que resulta na desagregação do revestimento, conforme mostra a Figura 15.

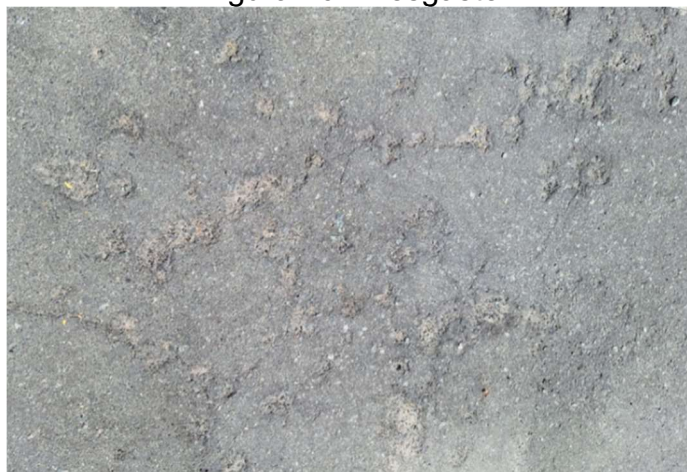
Figura 16 - Desgaste

Diversos níveis de desgaste foram registrados no percurso, com 40% de frequência foi a patologia mais ocorrente em todo o revestimento. Sua causa mais comum é a combinação do tráfego intenso de veículos com as intempéries climáticas. A Figura 16 demonstra a gravidade deste defeito.

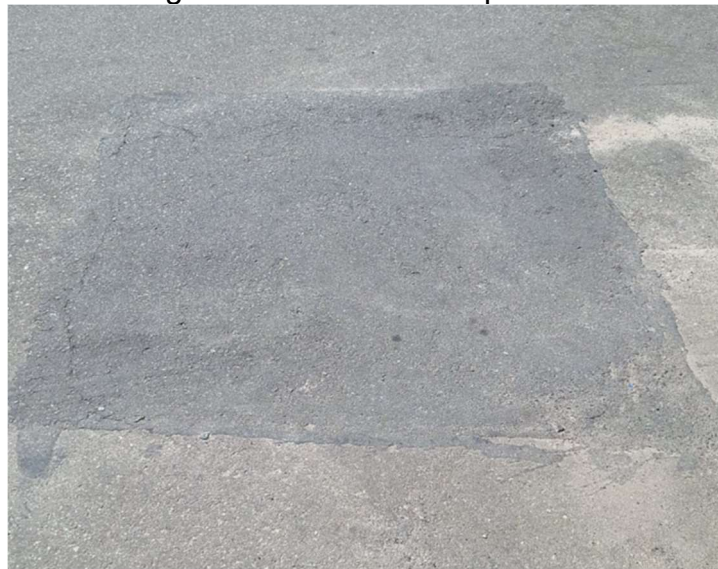
Figura 17 - Remendo superficial

Na vistoria, essa patologia foi registrada em duas estações, com 6% de frequência. De acordo com a norma DNIT 005/2003-TER o remendo pode ser classificado em superficial e profundo, dependendo do grau de severidade do qual o buraco ou panela foi corrigido, os remendos sempre estarão atrelados às operações chamadas de “tapa-buraco”. A Figura 17 mostra um exemplo de remendo superficial.

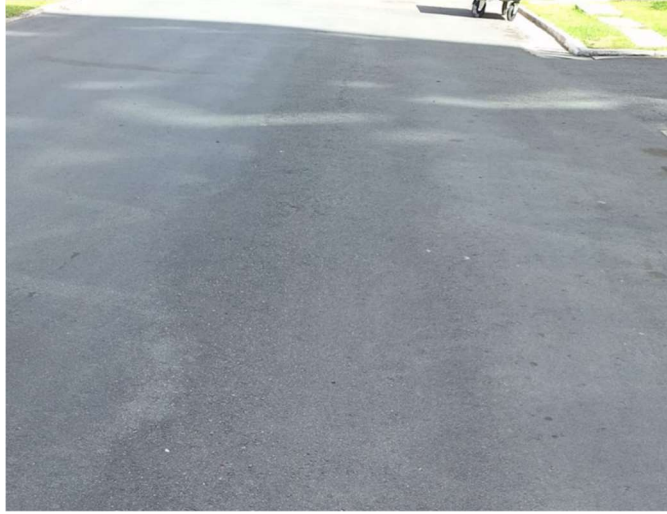
Figura 18 - Afundamento de trilha de roda

Foi identificada, durante a vistoria, uma frequência de 20% em afundamentos de consolidação local. Em seguida, foram observados afundamentos nas trilhas de roda interna e externa, ambas com 3% de ocorrência nas estações. A trilha com maior deformação foi a interna da estação 08, com 3 mm de deflexão. As causas desses tipos de patologia são diversas; o Quadro 3, no capítulo anterior, demonstra as possíveis causas desses defeitos, e a Figura 18 apresenta um exemplo. Dentre as principais causas, destacam-se a fluência plástica e a consolidação diferencial de uma ou mais camadas do pavimento ou do subleito.

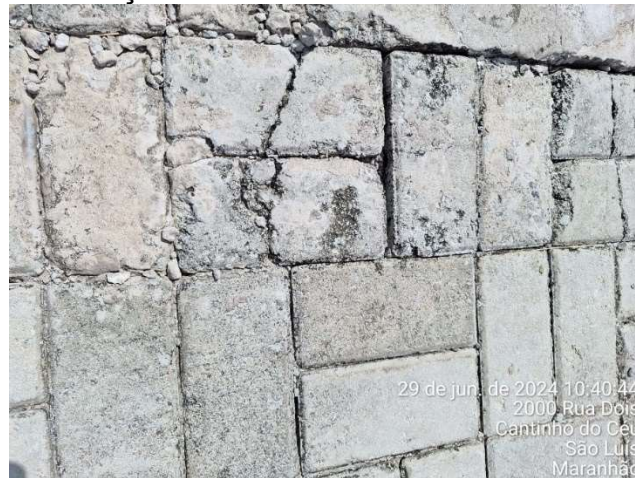
Figura 19 - Peças com trincas isoladas transversais curtas

Das 23 estações inspecionadas, essa patologia foi observada em 14 delas, sendo o defeito mais comum em todo o pavimento, com uma frequência de ocorrência das trincas transversais curtas de 57% e as longitudinais longas de 4%. Sua abertura é superior do que a das fissuras e é facilmente visível a olho nu. A Figura 19 ilustra a gravidade na superfície.

Este tipo de patologia pode se apresentar como trincas isoladas e interligadas, sendo elas transversais, como a Figura 19 ou longitudinais, se categorizando como curtas ou longas.

As trincas são fendas, divididas pela sua severidade, e são causadas pela ação do tráfego ou pela baixa resistência do bloco quanto à compressão, para as fendas encontradas no pavimento em questão, podem ser solucionadas com a substituição dos blocos danificados e refeito o rejuntamento e compactação da superfície afetada.

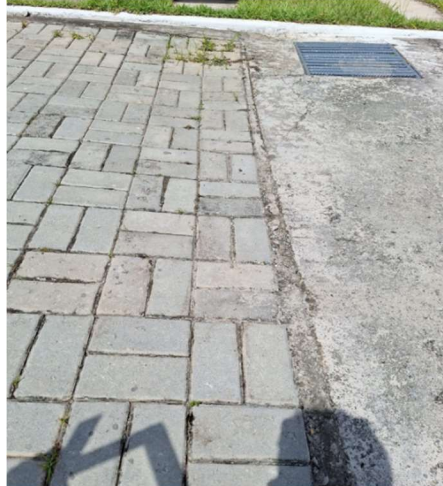
Figura 20 - Afundamento local

do pavimento ou do subleito, enquanto os afundamentos de consolidação resultam da consolidação diferencial em camadas do pavimento ou do subleito. Ambos são diferenciados pela extensão do defeito, podendo ser localizados ou em trilhas. Nas estações vistoriadas, foram identificados afundamentos plásticos locais com uma frequência de 52%, conforme exemplificado na Figura 20.

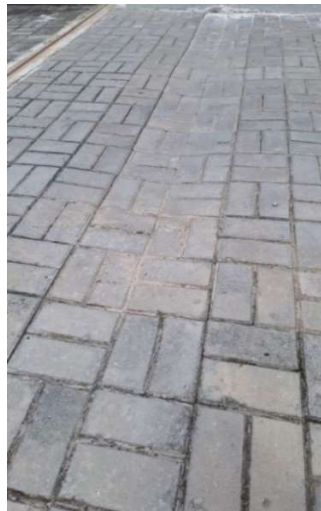
Figura 21 - Afundamento com trilha de rodas

Os afundamentos com trilhas de rodas estavam frequentes nas estações e foram divididos por trilhas internas (TRI), com 4% de ocorrência, e externas (TRE), com 22% de ocorrência, as medidas foram registradas na planilha do apêndice E, para coleta de dados do cálculo do IGG.

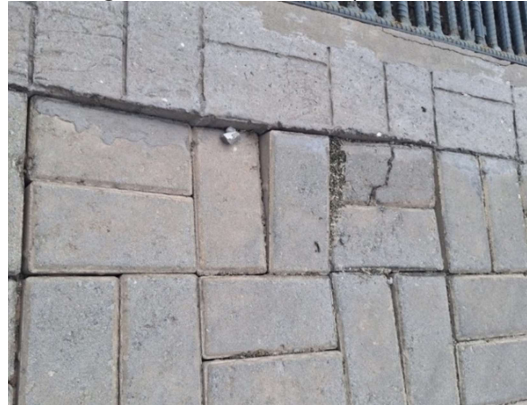
Figura 22 - Pannels (Buraco)

No segmento vistoriado, essa patologia foi registrada em uma estação, com apenas 4% de frequência de ocorrência. As pannels ou buracos são cavidades que se formam no revestimento devido à falta de intertravamento das peças e má execução do assentamento, o que resulta na desagregação do revestimento.
