UNIVERSIDADE ESTADUAL DO MARANHÃO - UEMA
CENTRO DE CIÊNCIAS TECNOLÓGICAS – CCT
CURSO DE ARQUITETURA E URBANISMO - CAU

**ACESSIBILIDADE NOS EDIFÍCIOS INSTITUCIONAIS: Um Estudo de caso
na Assembleia Legislativa do Estado do Maranhão-ALEMA**

Trabalho de conclusão de curso de
Arquitetura e Urbanismo da Universidade
Estadual do Maranhão apresentado como
requisito para obtenção do título de
Bacharel em Arquitetura e Urbanismo.

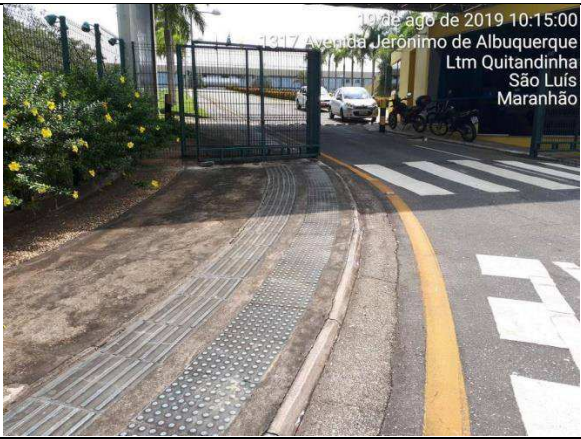
NÚMERO DA FOTO - 003	DATA DA FOTO Set/2015	
QUADRO DE INCONFORMIDADES

Portão obriga usuário desviar pela pista, rota de acessibilidade sem eficiência.
LOCAL	Assembleia Legislativa do estado do Maranhão-ALEMA	LOCALIZAÇÃO DA FOTO
PARTE EXTERNA		
AMBIENTE	ÁREA DE PASSEIO E CIRCULAÇÃO

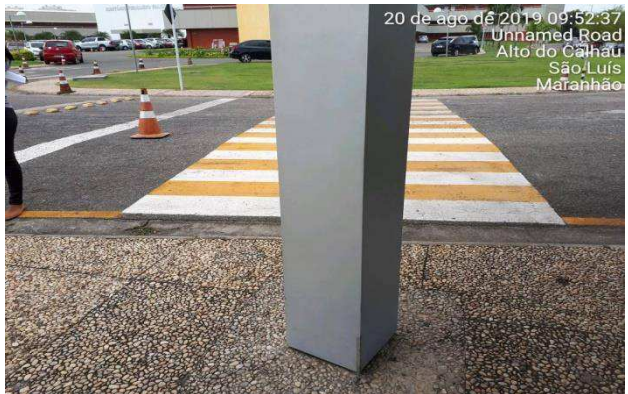
NÚMERO DA FOTO - 004	DATA DA FOTO Set/2015	
QUADRO DE INCONFORMIDADES

Ausência de rampa para acesso por PcR no alinhamento da via, rota interrompida por presença de pilar sem sinalização obrigando o usuário desviar para a via dos carros

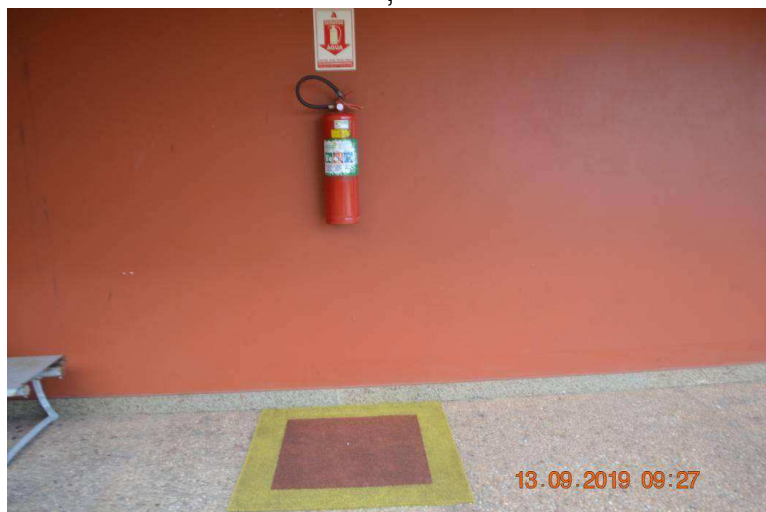
AMBIENTE	HALL DO ELEVADOR NO 1º PISO	
NÚMERO DA FOTO - 025	DATA DA FOTO Set/2015

Sinalização por tapete pode ocasionar risco de tropeços ou quedas.

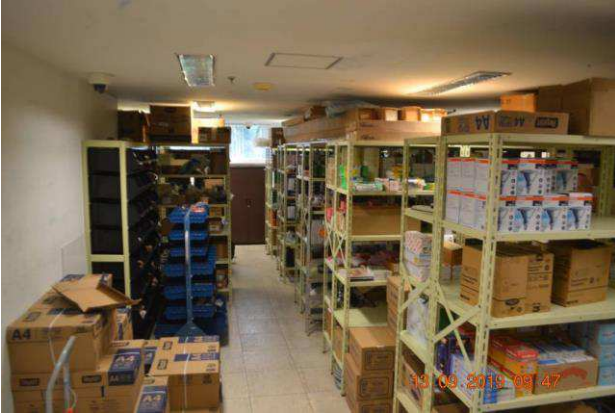
AMBIENTE	RAMPALATERAL EXTERNA DO ALMOXARIFADO PREDIO PRINCIPAL	
NÚMERO DA FOTO - 029	DATA DA FOTO Set/2021

<p>Obstáculo intransponível para PcR</p> <p>Presença de obstáculo para acessar</p>
--	--

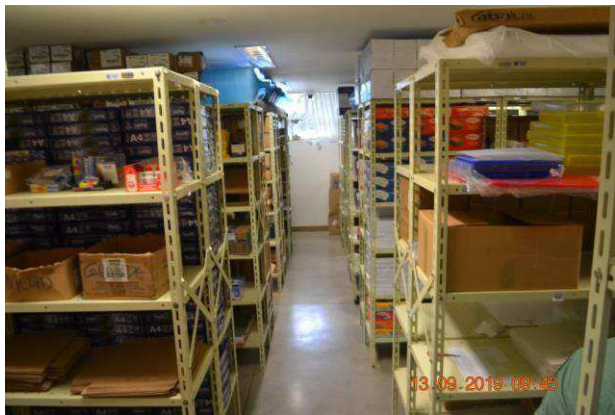
AMBIENTE	ÁREA DE PASSEIO E CIRCULAÇÃO	
NÚMERO DA FOTO - 030	DATA DA FOTO Set/2021

<p>Obstáculo intransponível para PcR</p> <p>Presença de obstáculo para acessar</p>
---	--

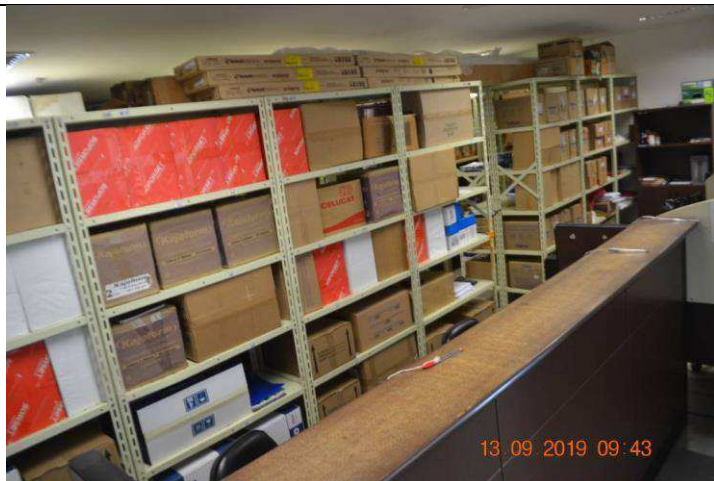
AMBIENTE	RAMPALATERAL EXTERNA DO ALMOXARIFADO PREDIO PRINCIPAL	
NÚMERO DA FOTO - 031	DATA DA FOTO Set/2021

Obstáculo intransponível para PcR
Almoxarifado com balcão sem rebaixo para atendimento de público diverso

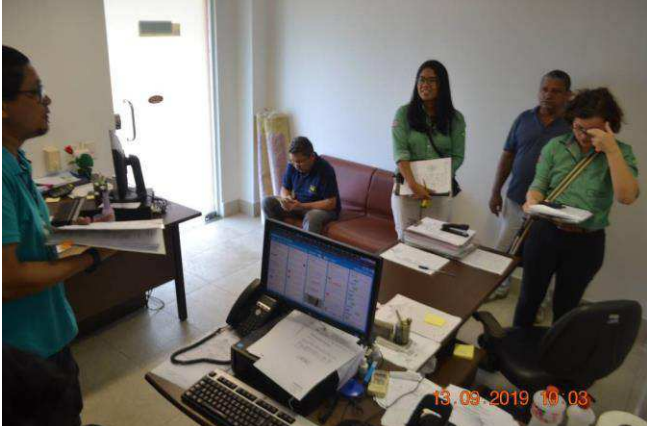
AMBIENTE	RAMPALATERAL EXTERNA DO ALMOXARIFADO PREDIO PRINCIPAL	
NÚMERO DA FOTO - 039	DATA DA FOTO Set/2021

Barreira de circulação em ambiente corporativo
--	--

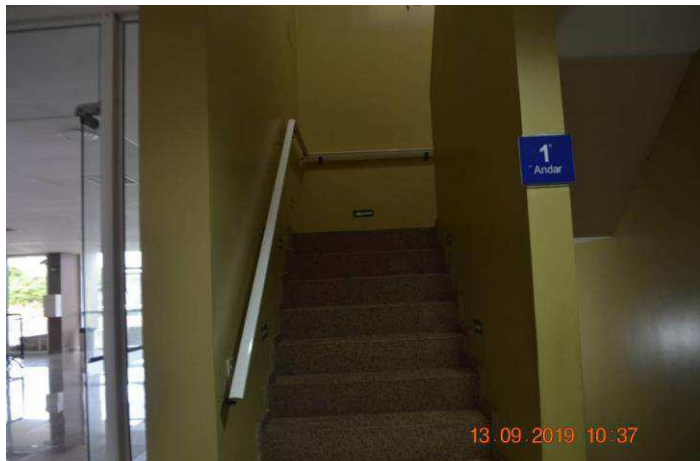
AMBIENTE	ÁREA DE PASSEIO E CIRCULAÇÃO	
NÚMERO DA FOTO - 048	DATA DA FOTO Set/2021

<p>Presença de sinalização visual sem relevo; Escadas sem sinalização de piso; Ausência de placa tátil no início da escada; Presença de corrimão unilateral e contínuo;</p>
---	---

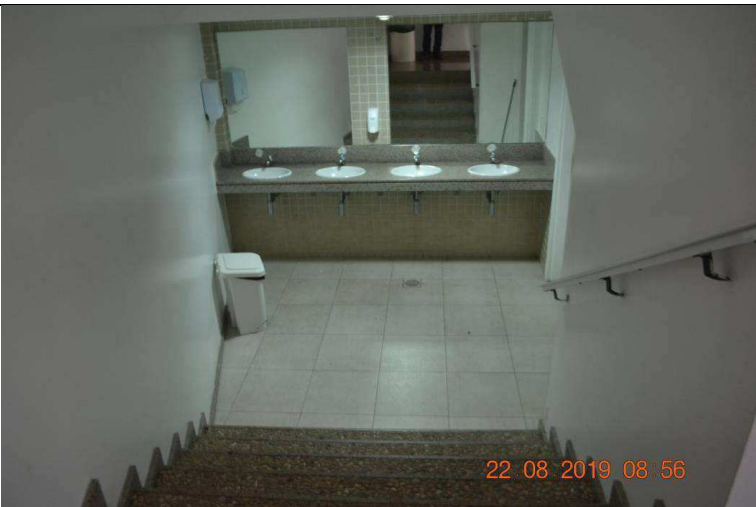
AMBIENTE	MESA CÁTEDRA FERNANDO FALCÃO	
NÚMERO DA FOTO - 053	DATA DA FOTO Set/2021	
QUADRO DE INCONFORMIDADES

<p>Obstáculo intransponível para PcR</p> <p>Presença de obstáculo para acessar o banheiro</p>
LOCAL	Assembleia Legislativa do estado do Maranhão-ALEMA	LOCALIZAÇÃO DA FOTO
PARTE INTERNA

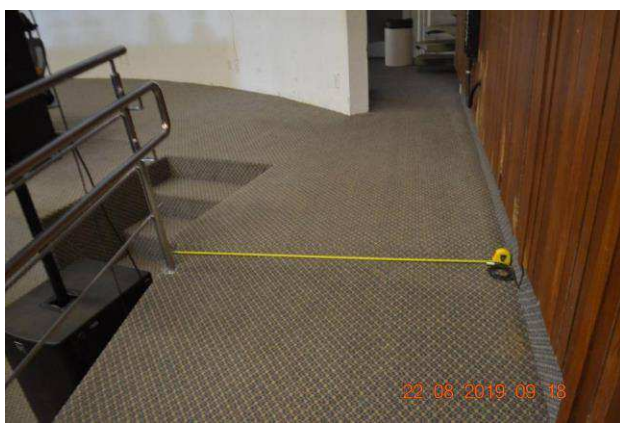
AMBIENTE	MESANINO FERNANDO FALCÃO	
NÚMERO DA FOTO – 054	DATA DA FOTO Set/2021	
QUADRO DE INCONFORMIDADES

<p>Rampa estreita para acesso a mesa câtedra</p>

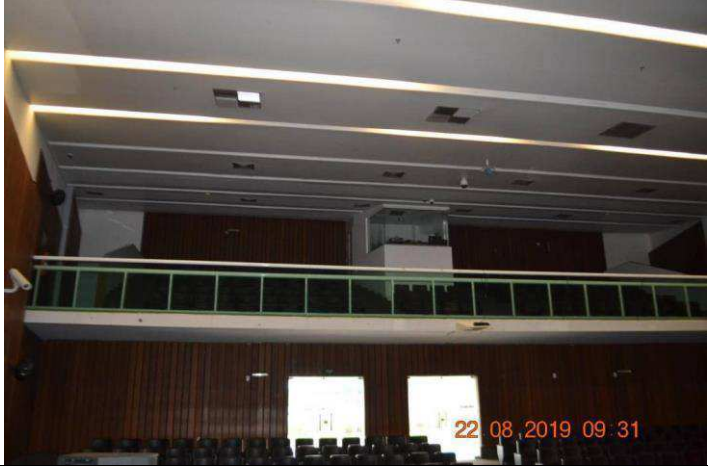
AMBIENTE	FERNANDO FALCÃO	
NÚMERO DA FOTO - 057	DATA DA FOTO Set/2021	
QUADRO DE INCONFORMIDADES

Obstáculo intransponível para PcR Ausência de plataforma para acesso ao mezanino
LOCAL	Assembleia Legislativa do estado do Maranhão-ALEMA	LOCALIZAÇÃO DA FOTO
PARTE INTERNA

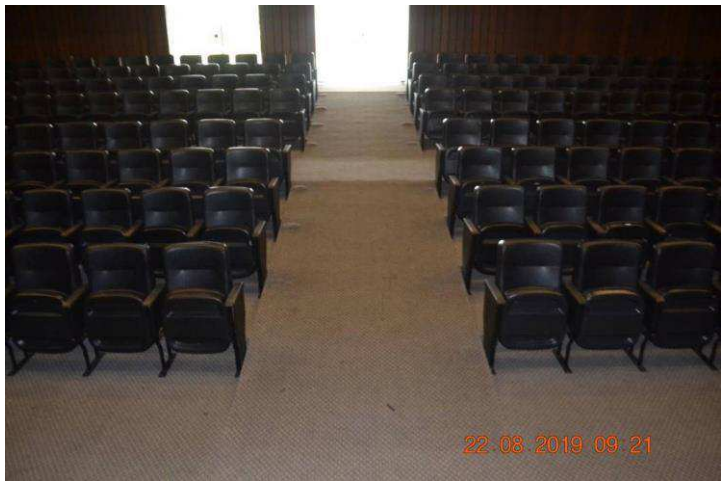
AMBIENTE	FERNANDO FALCÃO	
NÚMERO DA FOTO - 058	DATA DA FOTO Set/2021	
QUADRO DE INCONFORMIDADES

Sem condição de acesso por pessoas que usam cadeiras de rodas

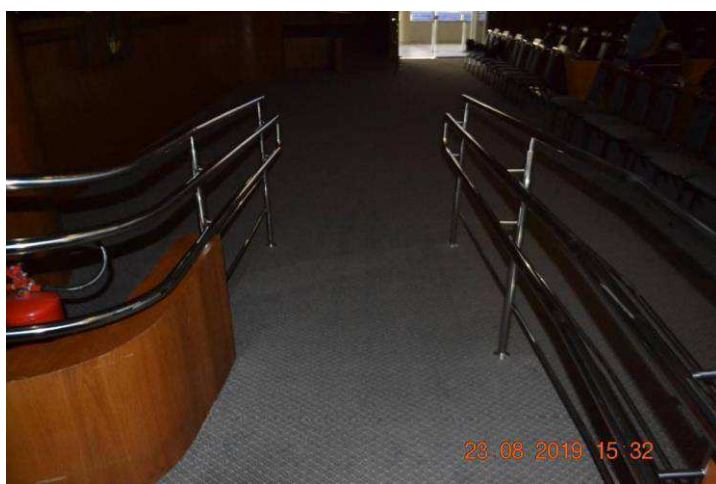
AMBIENTE	PLENÁRIO	
NÚMERO DA FOTO - 066	DATA DA FOTO Set/2021	
QUADRO DE INCONFORMIDADES

Presença de rampa

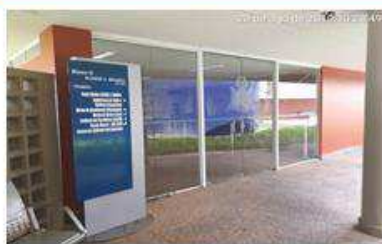
Figura 17: Sinalização nas portas de vidros

Sinalização visual ineficiente e em porta envidraçada com faixa desgastada

- 1- Sinalização de forma contínua, com dimensão mínima de 50mm de largura
- 2- Sinalização visual emoldurando a porta, com dimensão mínima de 50 mm de largura
