UNIVERSIDADE ESTADUAL DO MARANHÃO
CENTRO DE CIÊNCIAS TECNOLÓGICAS
CURSO DE ENGENHARIA CIVIL

**AVALIAÇÃO DA SUPERFÍCIE DE PAVIMENTOS FLEXÍVEIS PELOS MÉTODOS
DO IGG E LVC - ESTUDO DE CASO NA AVENIDA SANTOS DUMONT E VIA
EXPRESSA**

Monografia apresentada ao Curso de Engenharia Civil da Universidade Estadual do Maranhão, como requisito para obtenção do grau de Bacharel em Engenharia Civil.

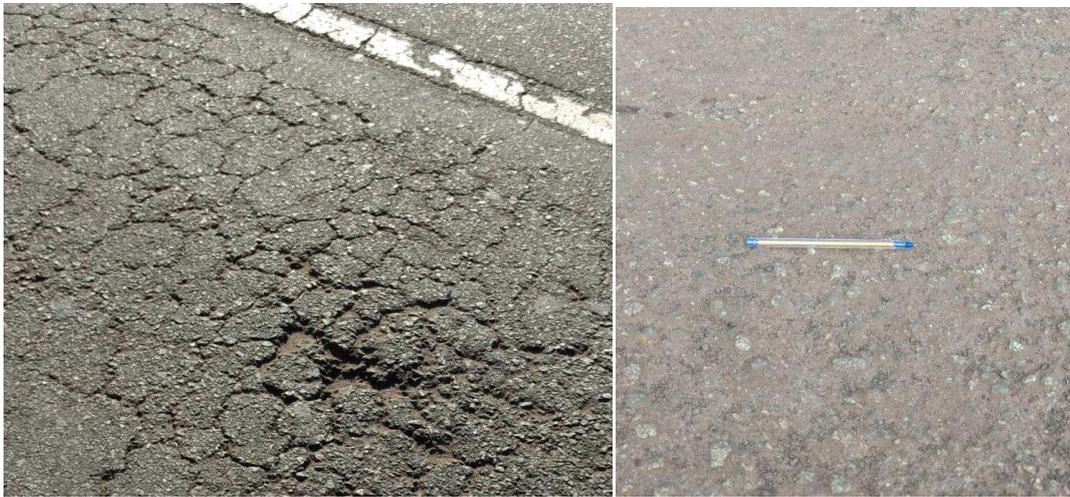
Figura 29 - Trincas tipo jacaré (JE) na estaca 24 e desgaste na estaca 86

Os defeitos identificados nesses trechos interferem significativamente no conforto e segurança da via.

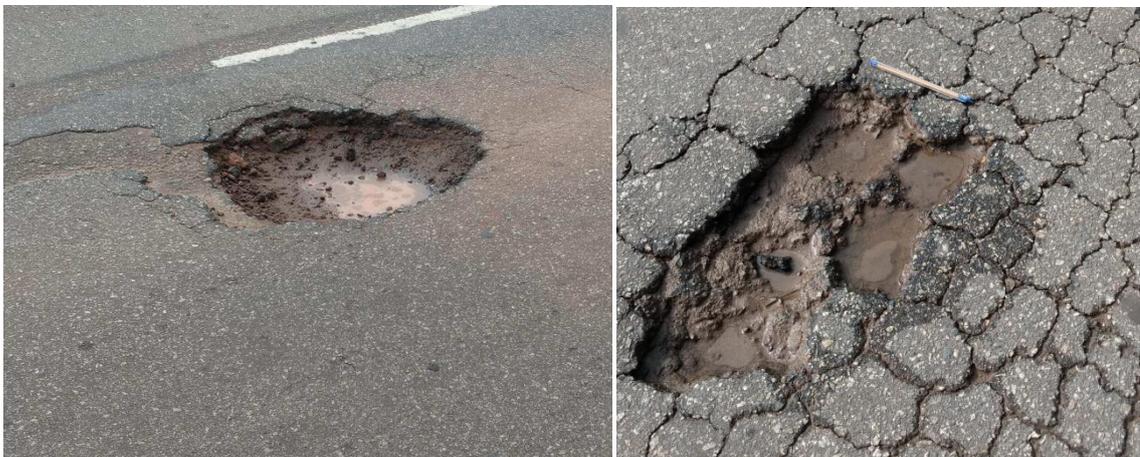
Figura 30 – Ocorrência de Panela na estaca 54 e 56

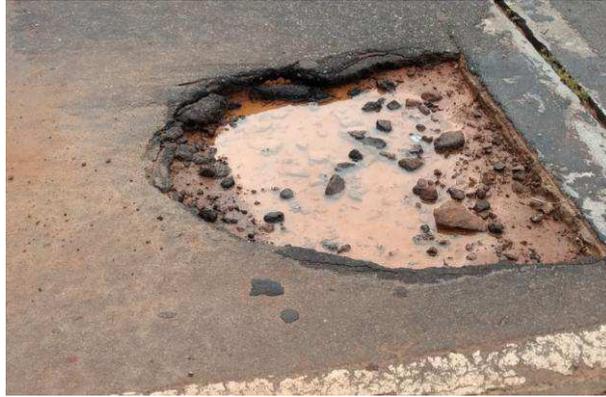
Nos trechos das OAE's, observou-se grande desnível nas cabeceiras das pontes e a presença de defeitos como: painelas, remendos e trincas. Como ilustram nas Figuras de 37, 38 e 39.

Figura 37 - Ocorrência de Painela próxima à 1ª ponte na Via Expressa

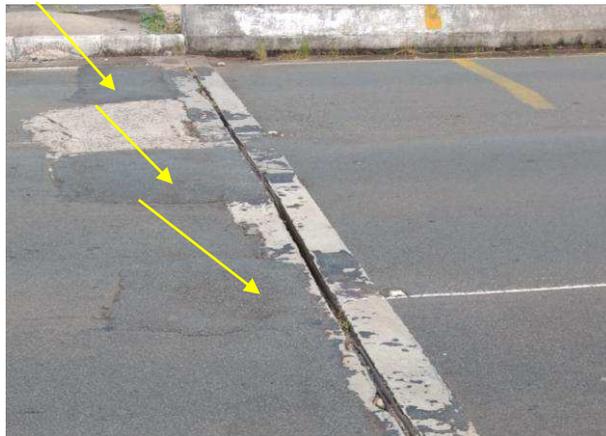
Figura 38 - Ocorrência de Remendos próxima à 2ª ponte na Via Expressa

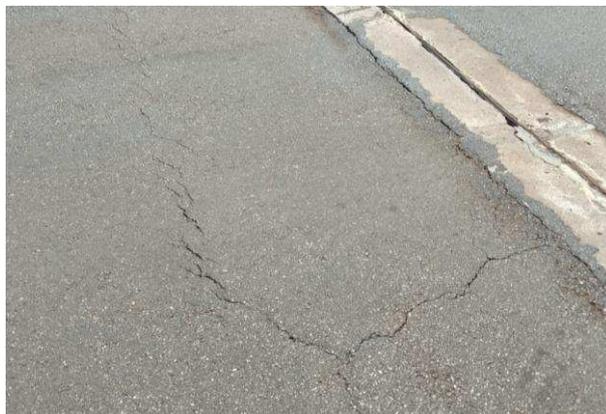
Figura 39 - Ocorrência de trincas próxima à 3ª ponte na Via Expressa

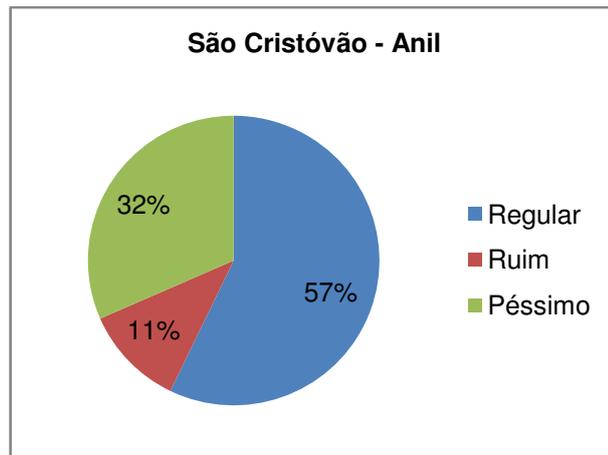
Gráfico 1 - Condição do pavimento em função do IGG para Av. Santos Dumont

Pode-se observar que os trechos apresentam resultados variando entre Ruim e Regular e em apenas 3 (três) trechos, no sentido do São Cristóvão - Anil, o conceito foi de Péssimo. Isso se deve ao alto número de trincas e remendos existentes na superfície do pavimento.

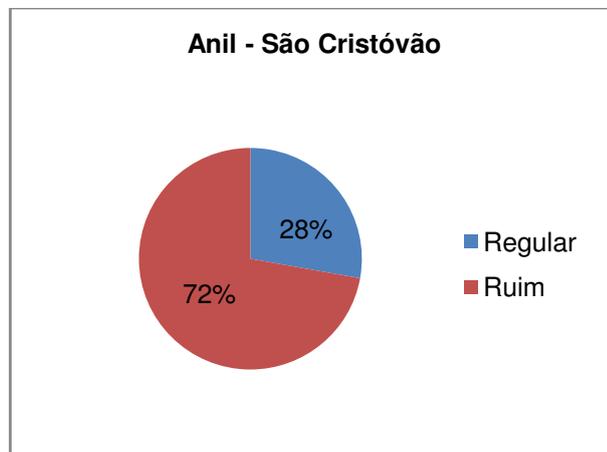
Gráfico 2 - Condição do pavimento em função do IGG para Av. Santos Dumont

Para o sentido Anil – São Cristóvão constatou-se uma maior degradação da superfície da pista, como observado no Gráfico 2, fato este que, pode está relacionado as diferentes condições de tráfego em cada pista.
