**CASARÃO N°87: Proposta de reabilitação do casarão para abrigar
atividades culturais e hospedagem.**

Trabalho Final de Graduação
apresentado ao Curso de Arquitetura e
Urbanismo da Universidade Estadual do
Maranhão – UEMA, como requisito para
obtenção do título de Bacharel em
Arquitetura e Urbanismo.

**CASARÃO Nº 87: PROPOSTA DE REABILITAÇÃO PARA ABRIGAR
ATIVIDADES CULTURAIS E HOSPEDAGEM**

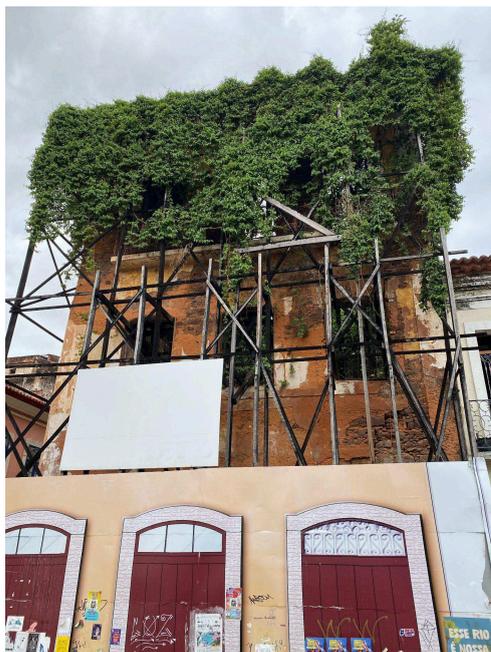
Figura 8: Fachada principal do casarão voltada para a Rua do Giz.

A edificação encontra-se preservada, no que tange a manutenção de todas as características arquitetônicas tradicionais, mas em péssimo estado de conservação, pois grande parte de sua estrutura está em ruínas. A edificação não apresenta mais cobertura e o segundo, terceiro pavimento e o sótão ruíram.

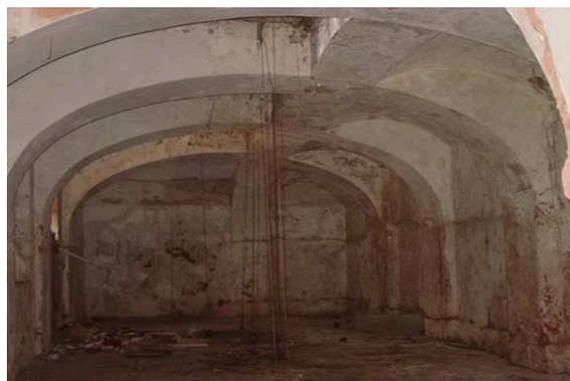
Figura 15: Foto dos arcos internos no térreo, apresentando umidade.

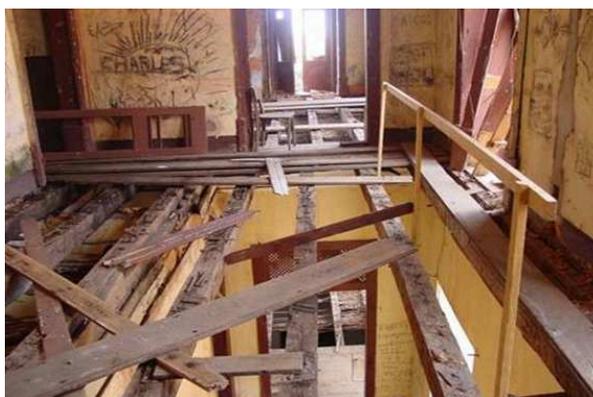
Figura 17: Foto do assoalho desabado e piso destruído.

No primeiro e segundo pavimentos é preciso recuperar todo o piso de madeira e substituir partes da estrutura original que suas propriedades físicas estejam comprometidas, para garantir a segurança. Em seguida, depois da recuperação do madeiramento, será realizado um tratamento imunizante por toda madeira (nova e existente) como prevenção da recorrência de organismos deterioradores, feito por empresa especializada.

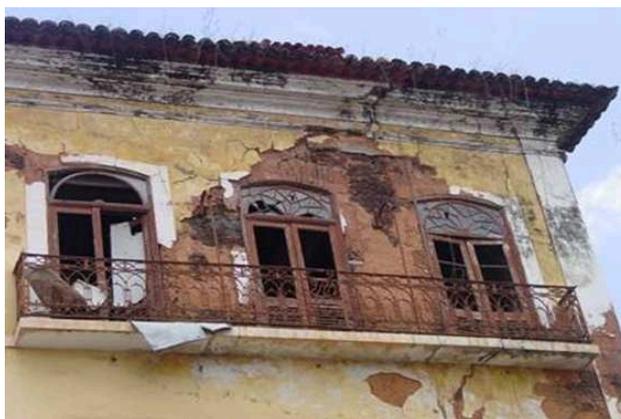
Figura 18: Foto de esquadrias danificadas do segundo pavimento.

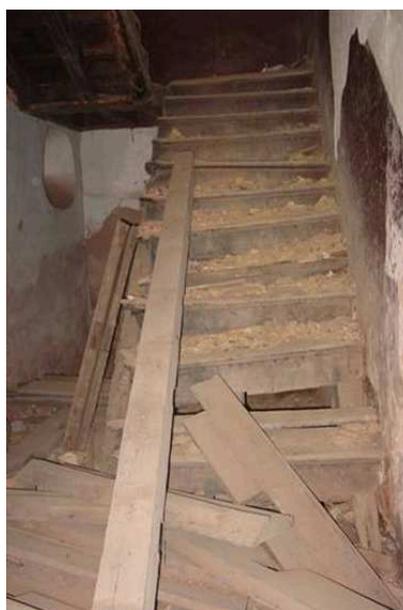
Figura 19: Escada de madeira em péssimo estado no térreo.

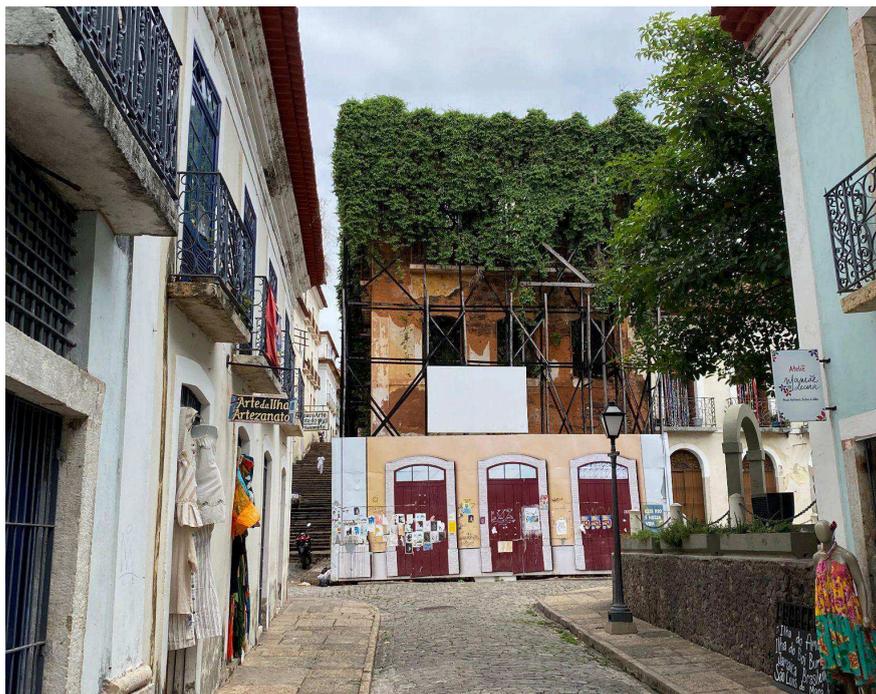
Figura 20: Vista da fachada frontal do casarão.

A edificação foi tomada pela vegetação indesejada, as paredes externas se encontram rodeadas por vegetação, com reboco e pintura deteriorados, e algumas paredes internas de pedra estão em más condições, com reboco danificado. Foram verificadas outras anomalias como rasgos em paredes, trincas e fissuras, áreas com umidade excessiva e fungos. As paredes de taipa não existem mais, e as de alvenaria de tijolo cerâmico estão em péssimo estado de conservação.

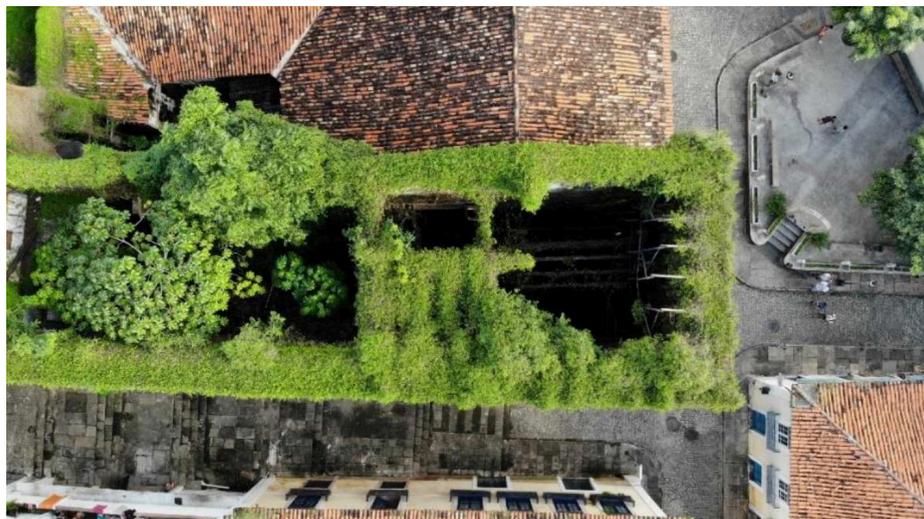
Figura 21: Vista de cima do casarão registrada por drone.

A cobertura da edificação, desde o laudo técnico de 2005, já continha várias anomalias em diversos pontos. Atualmente, não há mais cobertura, o casarão se encontra envolto por vegetação.

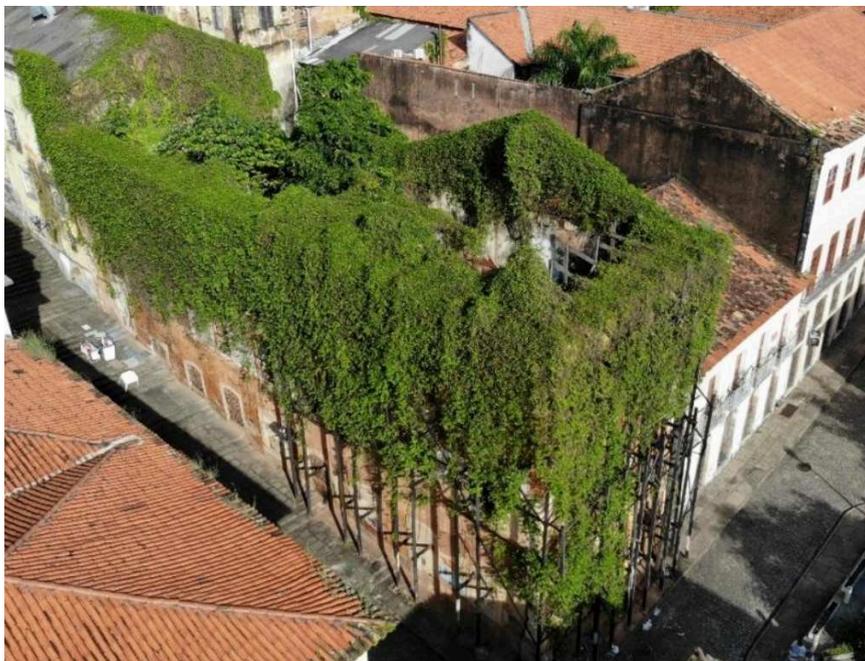
Figura 22: Vista aérea do casarão registrada por drone.

O imóvel contém escoras de estabilização em madeira em suas fachadas, proveniente do projeto de estabilização/consolidação da *Builders Engenharia*. As esquadrias se encontram bastante danificadas, partes em madeiras apodrecidas e outras inexistentes, com gradis de ferro enferrujados, isso quando não sobram apenas os vãos.
