UNIVERSIDADE ESTADUAL DO MARANHÃO
CENTRO DE CIÊNCIAS TECNOLÓGICAS
DEPARTAMENTO DE EXPRESSÃO GRÁFICA E TRANSPORTES

**ESTUDO APROFUNDADO DE CASOS REAIS DE RECALQUE DIFERENCIAL EM
FUNDAÇÕES**

Monografia apresentado ao Curso de Engenharia Civil da Universidade Estadual do Maranhão, como requisito parcial para obtenção do grau de Bacharel em Engenharia Civil.

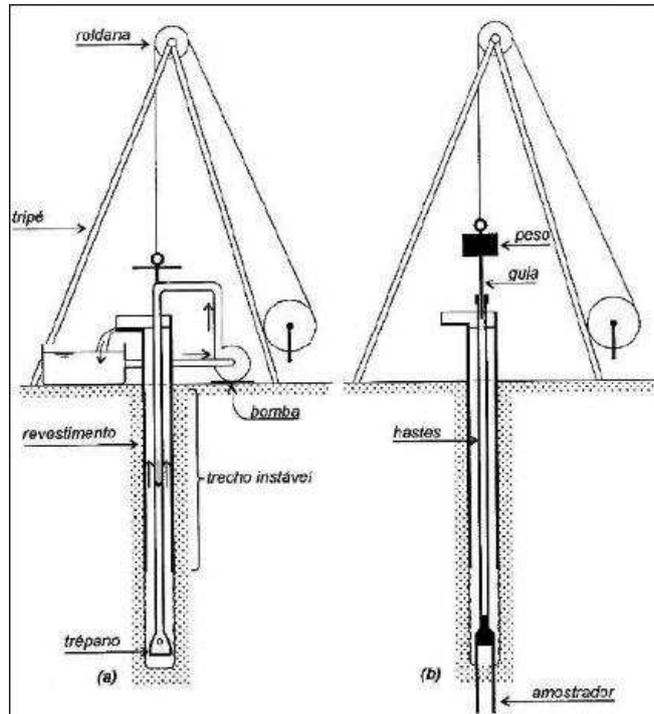
Figura 1: Etapas da execução de sondagem a percussão: (a) avanço da sondagem por desagregação e lavagem; (b) ensaio de penetração dinâmica (SPT)

O SPT se inicia com a execução do furo com profundidade de 1 m no solo com auxílio de uma cavadeira após a instalação do tripé (Figura 1). Faz-se apoiar a ponta do amostrador no fundo do furo, assim se iniciam os procedimentos padronizados recolhendo amostras a cada metro perfurado (REBELLO, 2008).

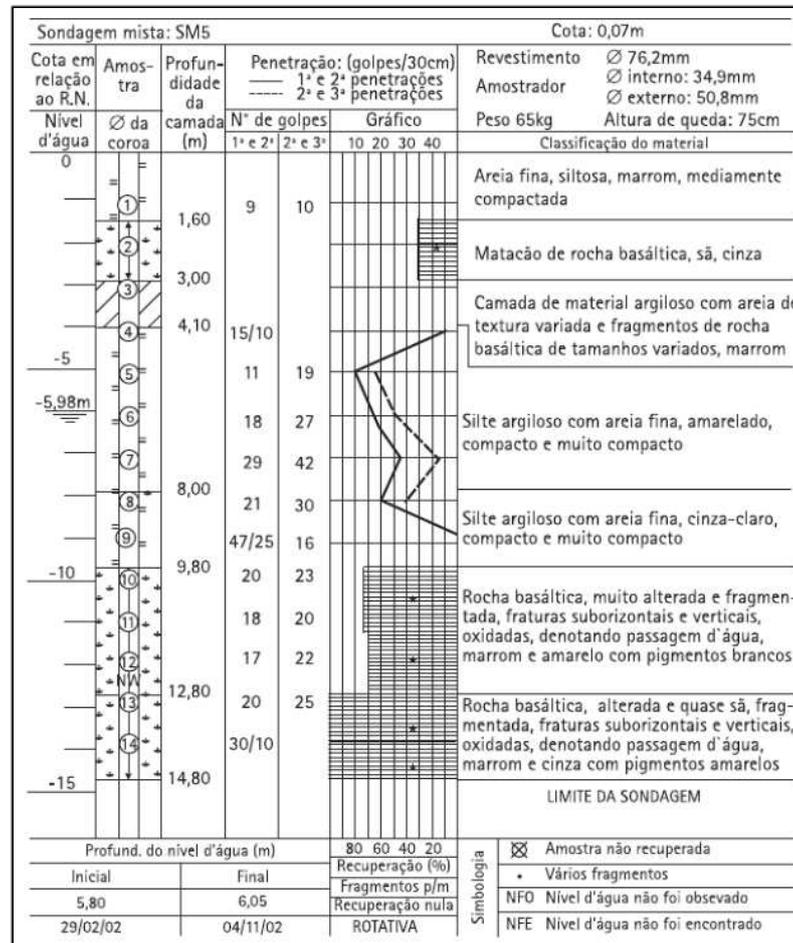
A Figura 3 representa os dados obtidos a partir da execução do ensaio SPT.

Figura 3: Relatório de sondagem SPT

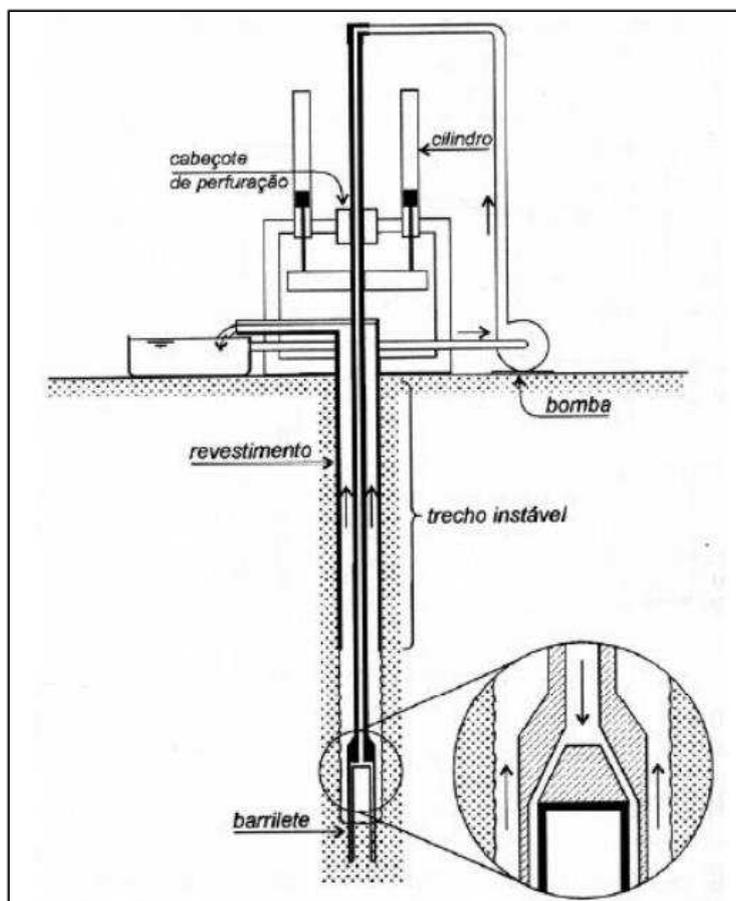
A figura 4 representa o processo de perfuração como demonstra a seguir:

Figura 4: Esquema de funcionamento de sonda rotativa

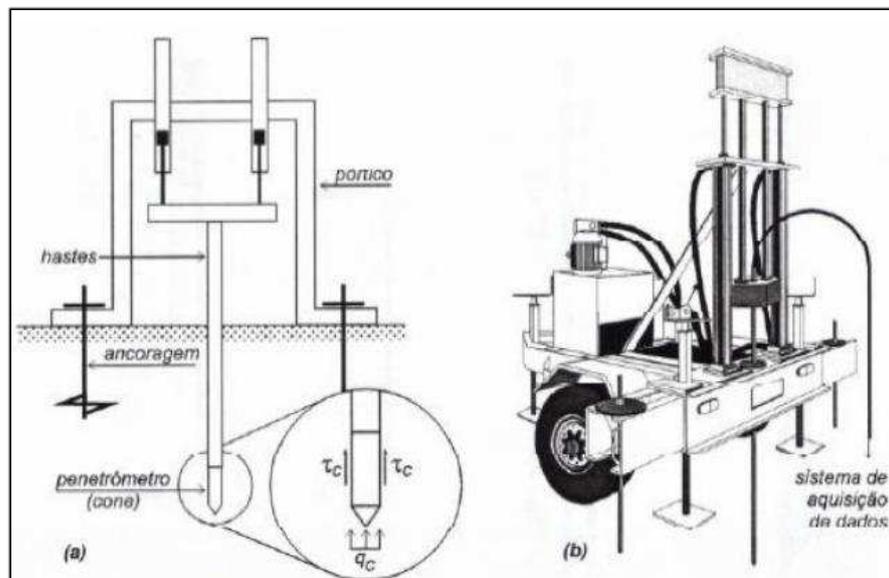
Também conhecido como “ensaio de penetração estática”, este ensaio foi desenvolvido para investigar solos moles. O CPT (Figura 5) consiste basicamente na cravação a velocidade lenta e constante de uma haste com ponta cônica, medindo-se a resistência encontrada na ponta e a resistência por atrito lateral (VELLOSO E LOPES, 2010).

Figura 5: Ensaio CPT: (a) princípio de funcionamento e (b) vista de um equipamento (desenvolvido pela COPPE-UFRJ juntamente com a GROM - Automação e Sensores)

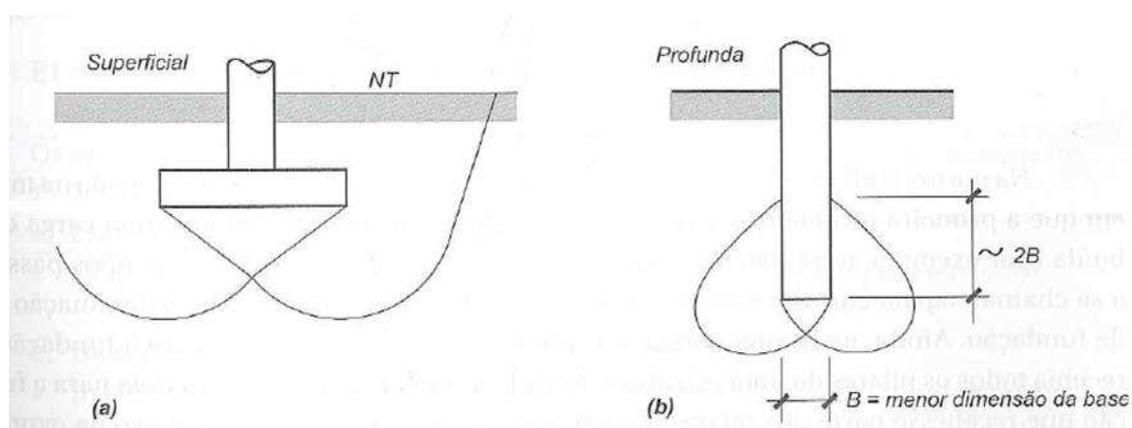
Nas estacas, como ocorre transferência de carga para o maciço de solo por atrito lateral ao longo do fuste, temos uma “fundação indireta”.

Figura 6: Fundação superficial e profunda

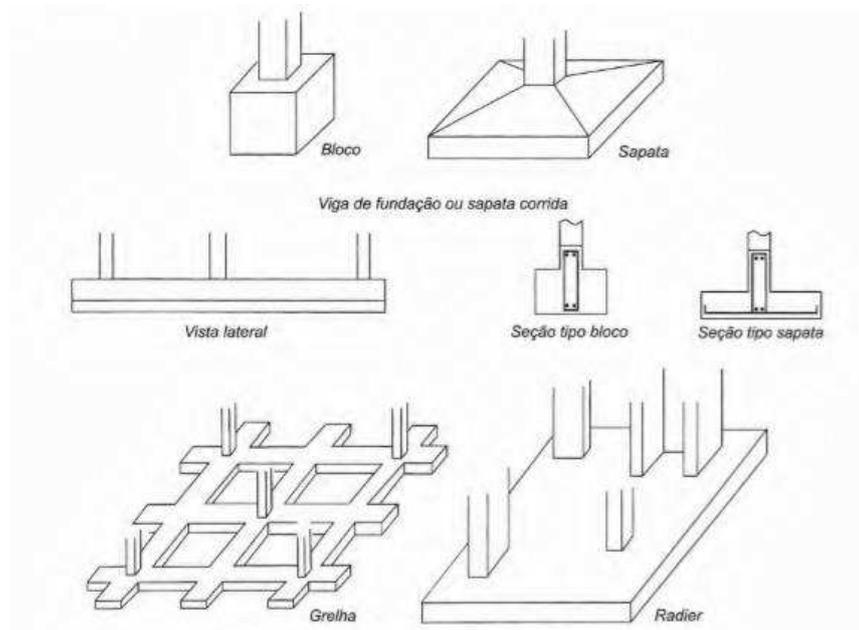
Radier - elemento de fundação superficial que recebe parte ou todos os pilares de uma estrutura.

Figura 7: Tipos de fundações superficiais

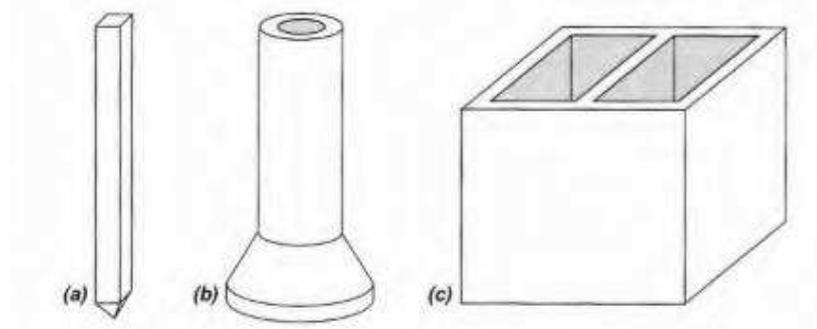
Caixão - elemento de fundação profunda de forma prismática, concretado na superfície e instalado por escavação interna (tipo não citado na norma NBR 6122/2010).

Figura 8: Principais tipos de fundações profundas: (a) estaca; (b) tubulão; (c) caixão

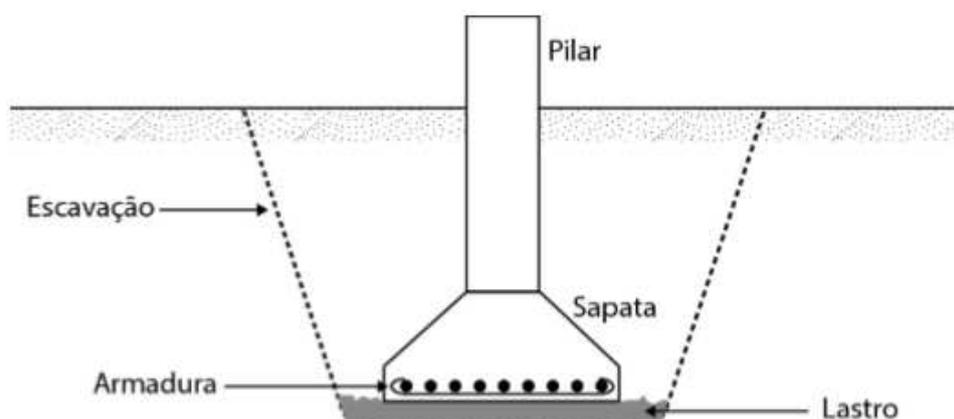
“Denomina-se sapata isolada uma placa de concreto armado cujas dimensões em planta são da mesma ordem de grandeza. A sapata isolada é usada quando as cargas transmitidas pela superestrutura são pontuais ou concentradas, como as cargas dos pilares e as reações de vigas na fundação (vigas baldramas), por exemplo. As dimensões da sapata isolada são determinadas pelas cargas aplicadas e pela resistência do solo, de forma que as tensões no solo sejam no máximo iguais à sua tensão admissível (taxa do solo).”

Figura 10: Sapata isolada

De acordo com Yopanan C. P. Rebello (2008), sapata isolada é classificada pelas suas dimensões e como as cargas presentes se manifestam, desta forma a sapata isolada apresenta placas de concreto armado com mesma ordem de grandeza em planta e utilizada quando as cargas provenientes da estrutura são concentradas. Suas dimensões são obtidas através das cargas aplicadas e pela resistência do solo.

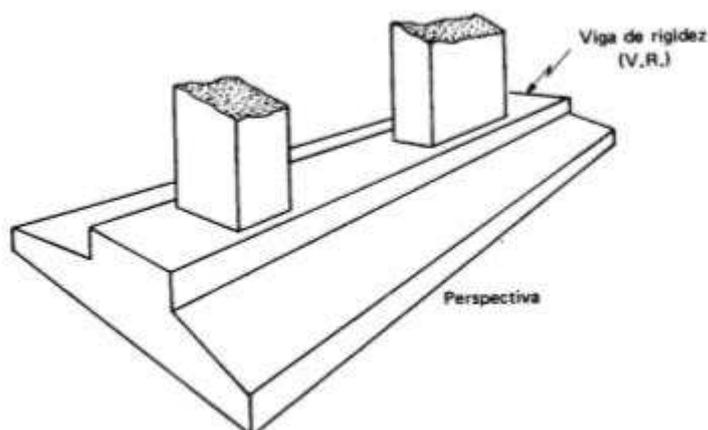
“Um projeto econômico deve ser feito com o maior número possível de sapatas isoladas. No caso em que a proximidade entre dois ou mais pilares seja tal que as sapatas isoladas se superponham, deve-se executar uma sapata associada. A viga que une os dois pilares denomina-se viga de rigidez (Figura 11), e tem a função de permitir que a sapata trabalhe com tensão constante (BRITO,1987).”

Figura 11: Sapata Associada

Através da pertinente colocação do autor, sapatas associadas são utilizadas em casos em que pilares, podendo ser dois ou mais, são locados próximos um ao outro ocasionando assim a sobreposição das sapatas correspondentes. A união entre os pilares é realizada pela viga de rigidez garantindo à sapata trabalhabilidade com tensão constante.

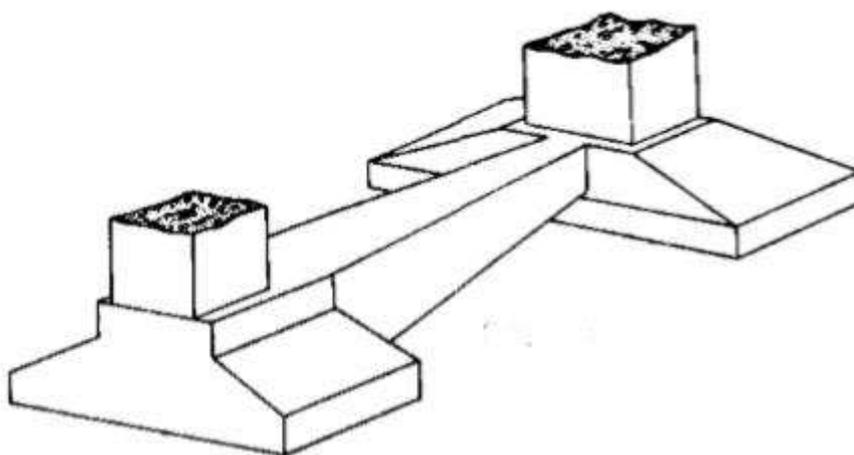
“No caso de sapatas de pilares de divisa ou próximos a obstáculos onde não seja possível fazer com que o centro de gravidade da sapata coincida com o centro de carga do pilar, cria-se uma viga alavanca ligada entre duas sapatas (Figura 12), de modo que um pilar absorva o momento resultante da excentricidade da posição do outro pilar (BRITO,1987).”

Figura 12: Sapata Alavancada

Pela interpretação do autor, sapatas alavancadas são normalmente trabalhadas em casos onde o centro de gravidade da sapata não coincide com o centro de carga do pilar e para correção da problemática é efetuado uma viga alavancada conectando as sapatas efetivando a absorção do momento resultante da excentricidade da posição de um pilar para o outro.

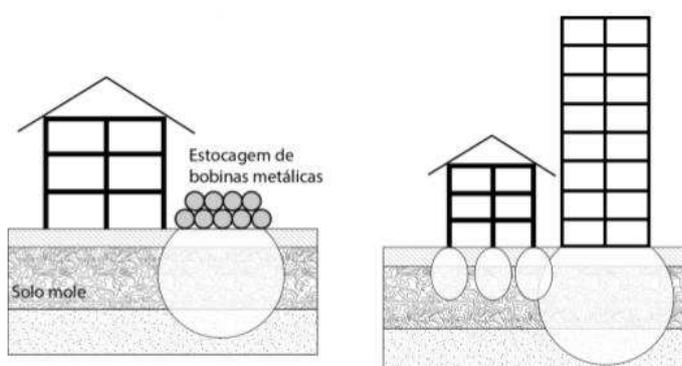
Esta causa de recalque pode se manifestar de duas formas como MILITITSKY *et al.*, (2008) relata. Na primeira ocasião seria quando uma nova construção edificada sem o cuidado essencial de promover junta entre as duas construções, dessa forma quando à medida que a nova obra carrega suas fundações e provoca recalques, induz distorções significativas na obra existente. Já a segunda ocasião, ocorre quando são realizadas construções de grande porte ou estocagem de matérias pesado junto a prédios com fundações diretas ou profundas leves, resultando em superposição de pressão (Figura 13) e recalques adicionais na edificação antiga.

Figura 13: Superposição de pressões

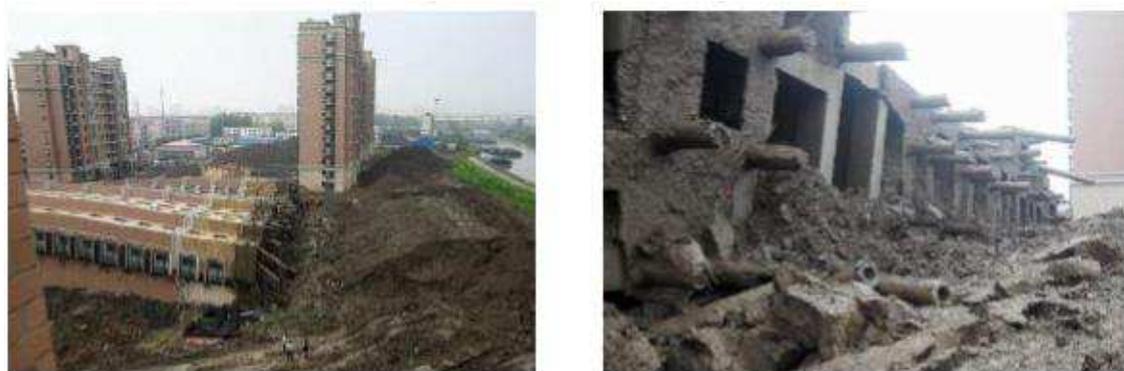
Na sua grande maioria, a causa da movimentação do solo por escavação ocorre pela execução da parede, tirantes, deslocamento horizontal do paramento de contenção durante a escavação, pelo fluxo de água ocasionando perda de solo e adensamento, pelos deslocamentos dos suportes e depois, na remoção ou desativação dos elementos provisórios de suporte (MILITITSKY *et al*, 2008).

Figura 14: Edifício em Xangai

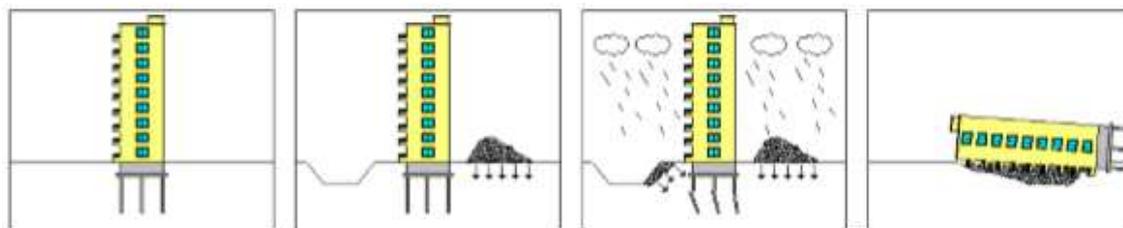
Figura 15: Esquema representativo do desabamento do edifício em Xangai

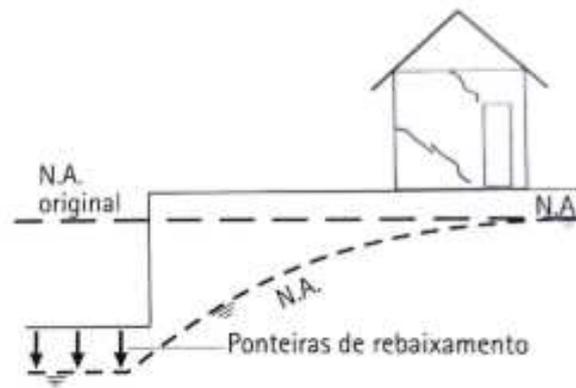
Em muitas ocasiões são efetuados o rebaixamento do lençol freático (Figura 16) através do bombeamento da água existente no interior do solo com a finalidade de executar garagens em solos de edifícios, ou até mesmo de fundação. A consequência na execução deste método de rebaixamento implica na diminuição na pressão neutra (pressão de baixo para cima devido à água), aumentando a pressão efetiva (proveniente do peso do solo), ocasionando um aumento na pressão sobre o solo o que provoca recalques sem aumento da carga sobre a fundação. As fundações de sapatas sofrem um afundamento (REBELLO, 2008).

Figura 16: Representação do rebaixamento do nível da água

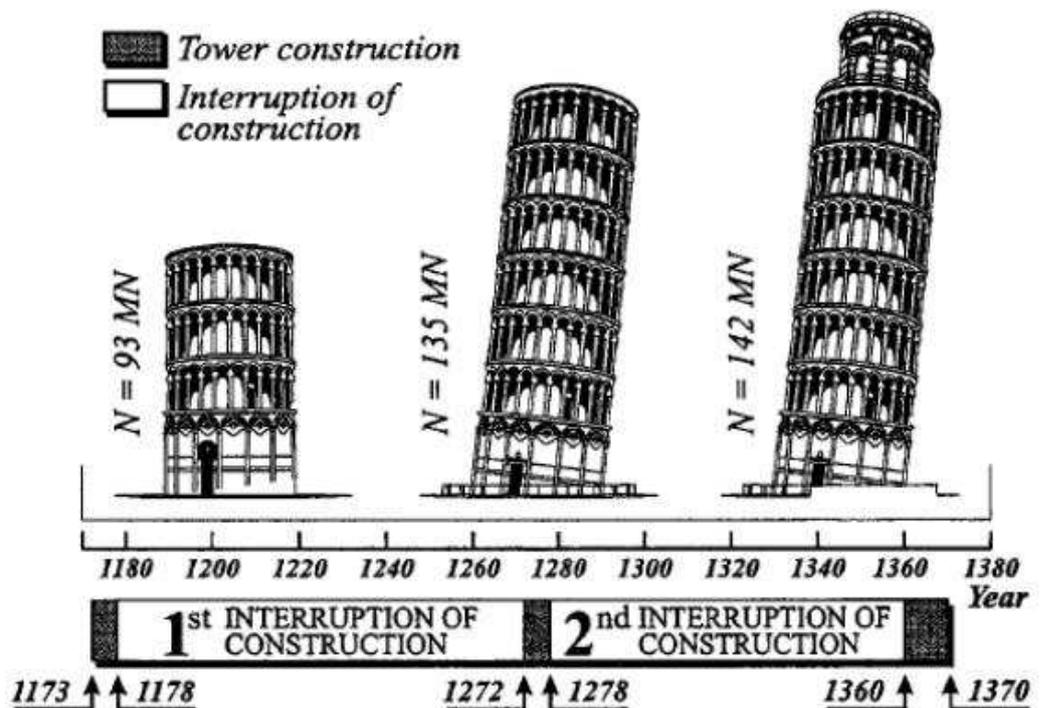
A construção da Torre de Pisa foi iniciada em 1173 e concluída em 1350, passando por dois períodos de interrupções: de 1178 até 1272 e de 1278 até 1360 (Figura 19).

Figura 19: Etapas da construção da Torre de Pisa

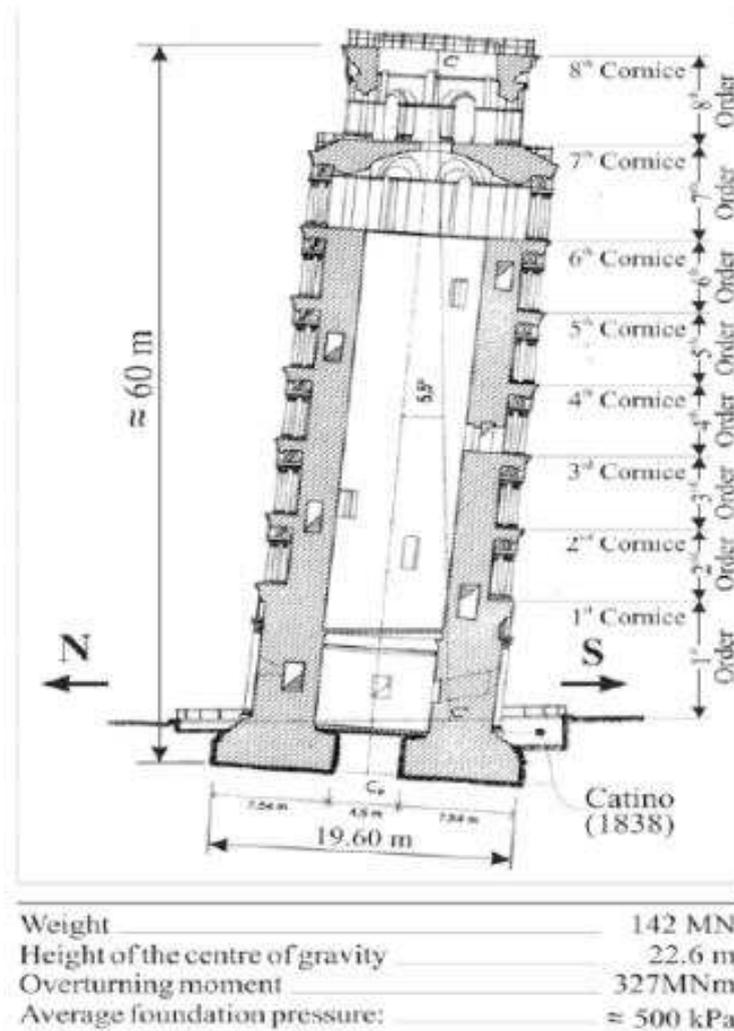
A Figura 20 mostra a seção de máxima inclinação da Torre (5,5 graus), antes de ser iniciado o processo de estabilização, em 1993.

Figura 20: Inclinação máxima da Torre de Pisa

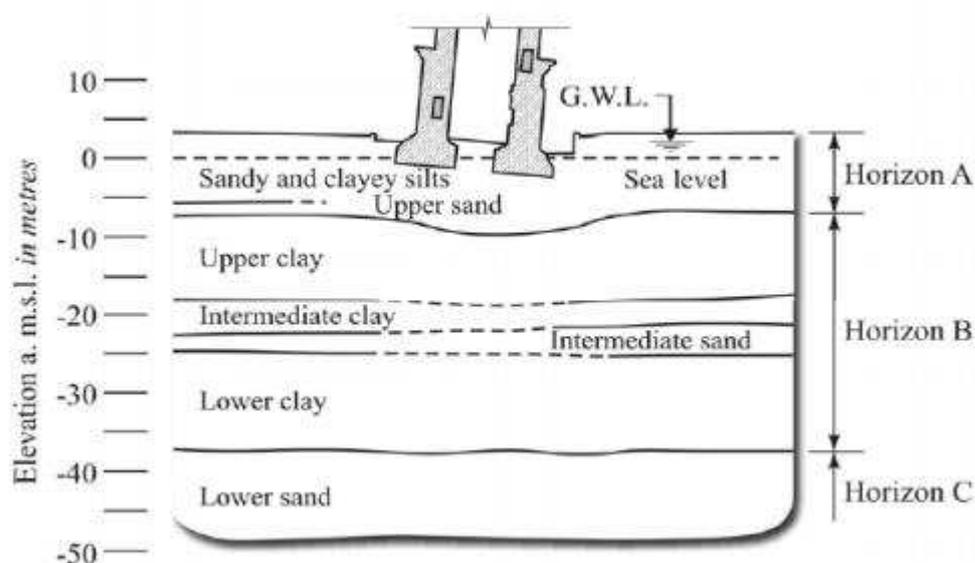
A Figura 21 mostra as camadas de solo existentes abaixo da Torre.

Figura 21: Camadas do solo abaixo da Torre de Pisa

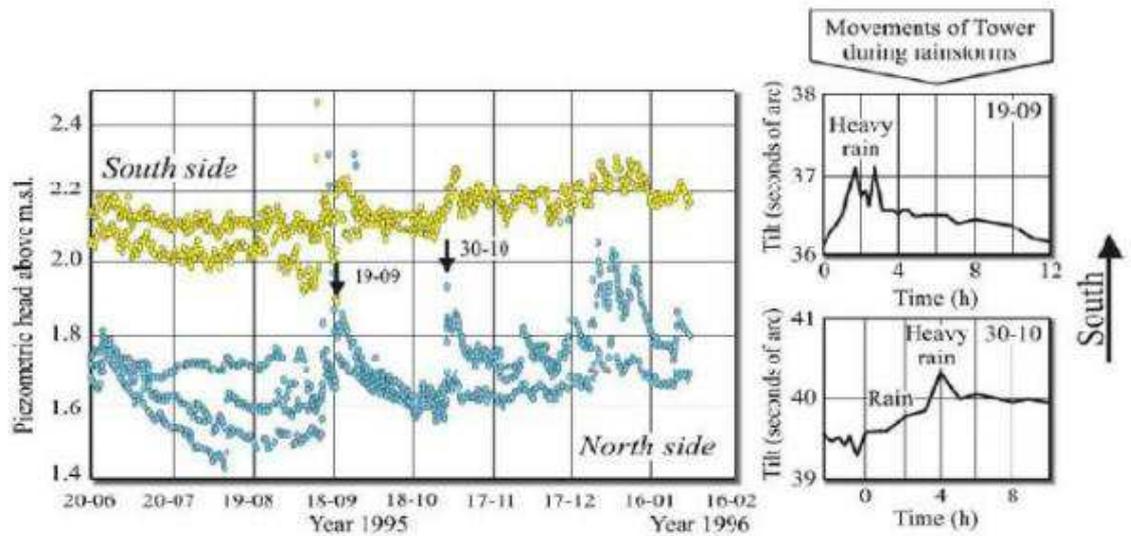
Os piezômetros mostram o aumento do nível do lençol freático durante um período de tempo selecionado. Além disso, constatou-se que o aumento no nível da água foi maior no lado norte do que no lado sul da Torre resultando em uma rotação para o sul de cerca de um segundo de arco em cada caso, que foi apenas parcialmente reversível (Figura 22). Como o lado sul sofre maiores cargas devido à inclinação, a expulsão da água no solo é maior, ocasionando uma diminuição na poropressão e contribuindo para a rotação em direção ao sul. (BURLAND *et al.*, 2009).

Figura 22: Diferença no nível do lençol freático

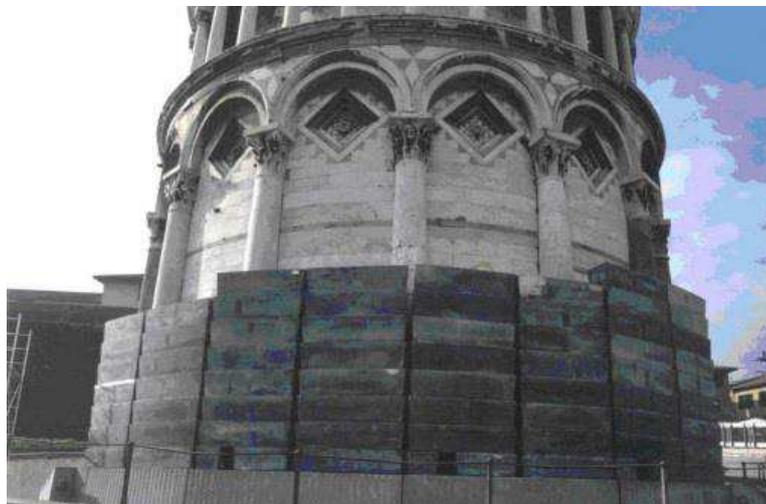
Durante o segundo semestre de 1993 foi alcançada a estabilização temporária da fundação. Isso foi possível a partir da aplicação de uma carga de 600 toneladas de chumbo no lado norte das fundações através de um anel de concreto removível em torno da base da torre (Figura 23). Os pesos reduziram a inclinação em cerca de um minuto de arco, ou seja, aproximadamente 0,0167 graus. Conseqüentemente, o momento atuante nas fundações também foi reduzido.

Figura 23: Anel de concreto removível

Em setembro de 1995, a carga foi aumentada para 900 toneladas, a fim de controlar a aceleração dos movimentos para o sul da Torre durante uma tentativa frustrada de substituir os pesos por tirantes fixados ao anel de concreto. Nesse procedimento foi utilizada a técnica de congelamento de solo para conter o movimento da Torre durante o procedimento. Porém, o congelamento do solo fez com que o volume de água existente fosse aumentado, provocando o deslocamento do anel de concreto e fazendo com que a Torre recalcesse ainda mais (BURLAND *et al.*, 2009).

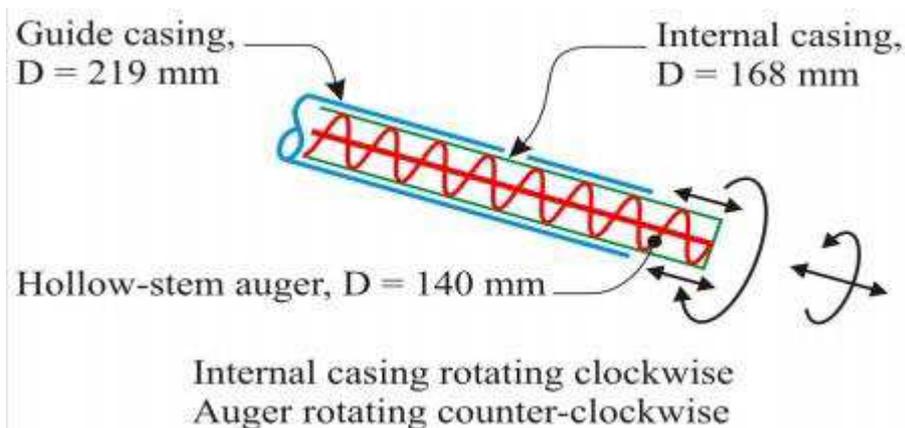
Todavia, a utilização deste método em uma torre que estava prestes a cair era completamente outra questão. Ao longo de vários anos, o método foi estudado primeiro por meio de modelos físicos, depois por modelagem numérica e, finalmente, por meio de um ensaio em grande escala (BURLAND *et al.*, 2000). O principal objetivo dos ensaios em grande escala foi desenvolver a tecnologia de perfuração para extração de solo, controlando de forma milimétrica o movimento das torres em escala. Uma broca foi desenvolvida, que consistia em um trado de vôo contínuo de haste oca alojado dentro de um invólucro contra-rotativo de 168 mm de diâmetro (Figura 24).

Figura 24: Modelo desenvolvido para a escavação subterrânea

O arranjo permite que a broca seja avançada com um mínimo de distúrbio no solo ao redor. Quando a localização determinada é alcançada a broca é interrompida e retirada por cerca de um metro, deixando uma cavidade cilíndrica. Os ensaios mostraram que as cavidades formadas no solo fechavam-se suavemente e repetidas extrações puderam ser feitas na mesma localização (BURLAND *et al.*, 2009).

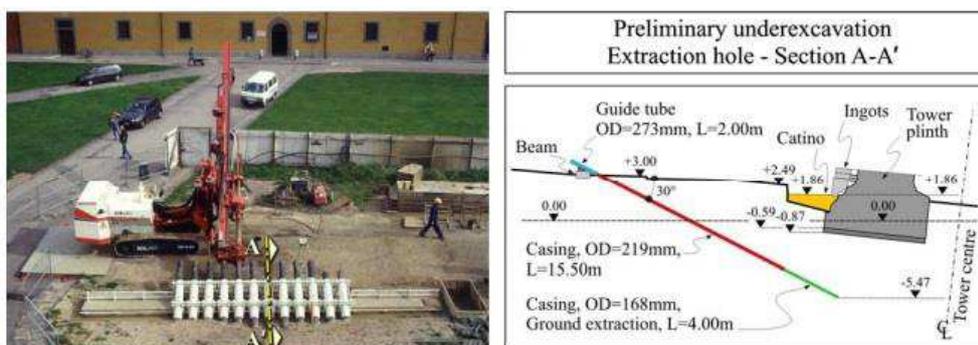
Em agosto de 1998, o Comitê concordou em realizar uma extração limitada de solo sob a Torre. Esta escavação preliminar deveria ser realizada a uma largura limitada de 6 metros ao norte da Torre usando doze tubos revestidos com carcaças de 219 mm de diâmetro (Figura 25). No dia 9 de fevereiro de 1999, em uma atmosfera de grande tensão, a primeira extração de solo ocorreu. A Torre lentamente começou a girar para o norte, reduzindo sua inclinação. Assim, quando a rotação para o norte alcançou cerca de 80 segundos de arco, cerca de 1,33 grau, no início de junho de 1999, a extração preliminar do solo foi interrompida. A Torre ainda continuou reduzindo sua inclinação até outubro de 1999 (BURLAND *et al.*, 2009).

Figura 25: Escavação subterrânea preliminar

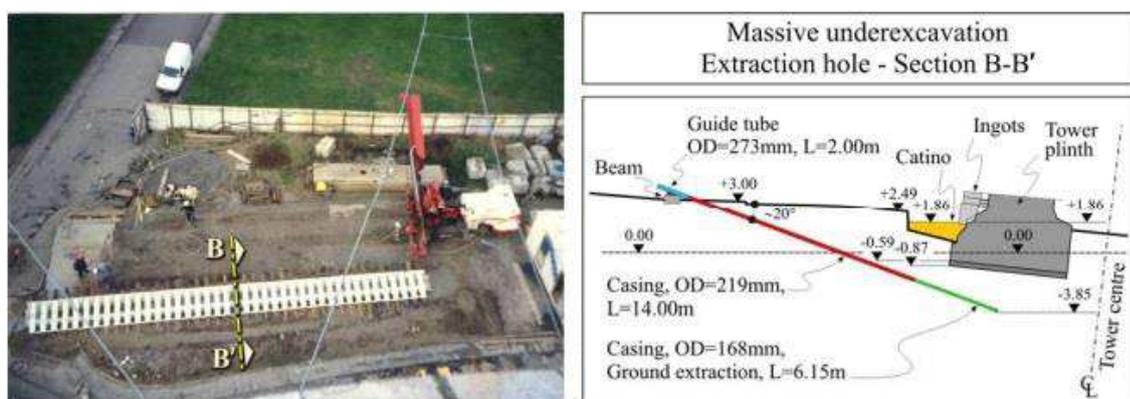
O sucesso da escavação subterrânea preliminar persuadiu o Comitê de que era seguro realizar uma nova extração de solo da fundação. Assim, entre dezembro de 1999 e janeiro de 2000, 41 furos de extração foram feitos ao norte da torre em um espaçamento de 50 cm de distância entre eles (Figura 26). Por fim, em maio de 2000, foi iniciada a remoção progressiva dos pesos de chumbo e embora isso tenha resultado no aumento dos momentos de tombamento, a extração do solo se mostrou eficiente (BURLAND *et al.*, 2009).

Figura 26: Escavação subterrânea

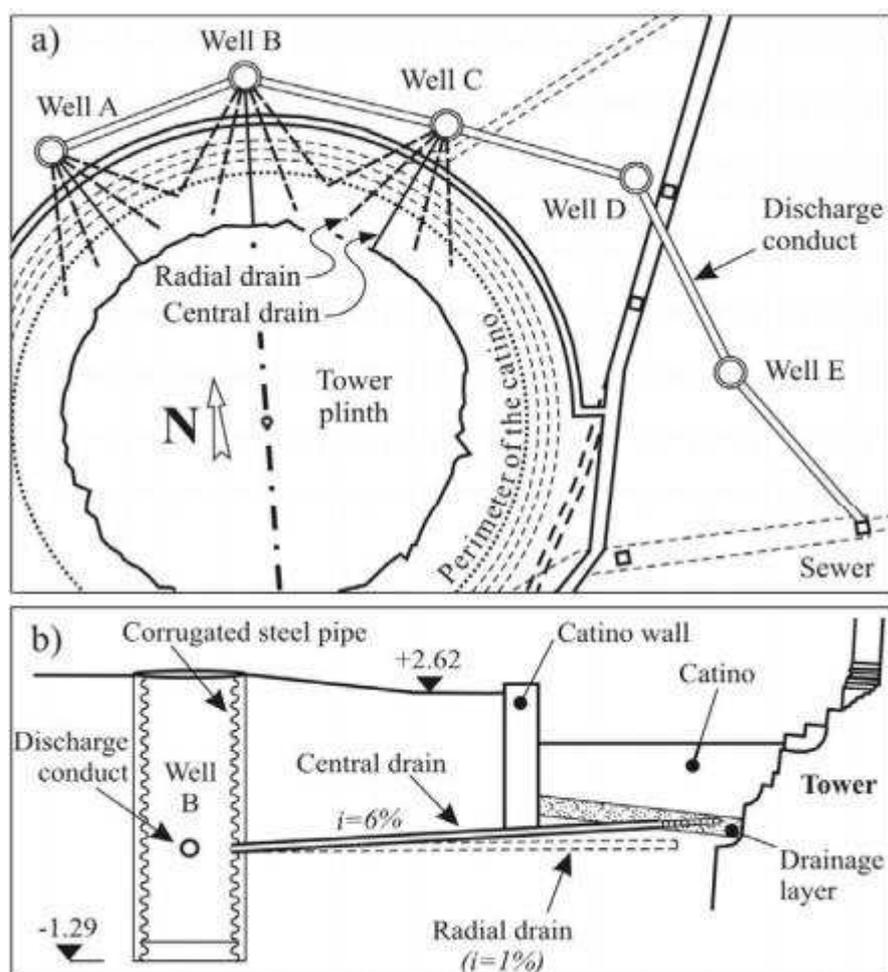
A Figura 27 representa o sistema de drenagem que foi implementado para suprir a necessidade de eliminar os efeitos da variação do lençol freático. O sistema consiste em 3 poços de drenagem interligados no lado norte da Torre. O sistema foi implementado em abril e maio de 2002 e levou a uma diminuição na poropressão assim como uma significativa redução na variação sazonal do lençol freático. O sistema induziu a Torre a um movimento no sentido norte, contribuindo na diminuição da inclinação (BURLAND *et al.*, 2009).

Figura 27: Controle de nível do lençol freático no lado norte a) Vista do plano b) Seção transversal

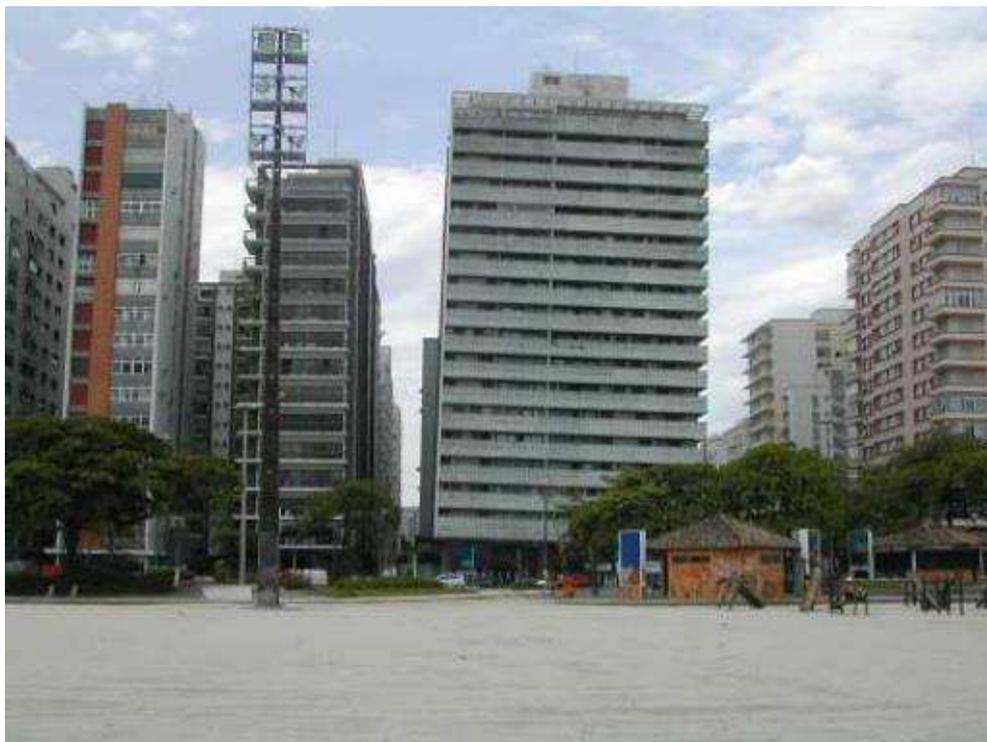
No Brasil, os prédios da orla de Santos ficaram muito conhecidos por apresentarem uma inclinação facilmente perceptível a olho nu (Figura 28). Sendo este mais um exemplo significativo de recalque em fundações.

Figura 28: Recalque das edificações em Santos

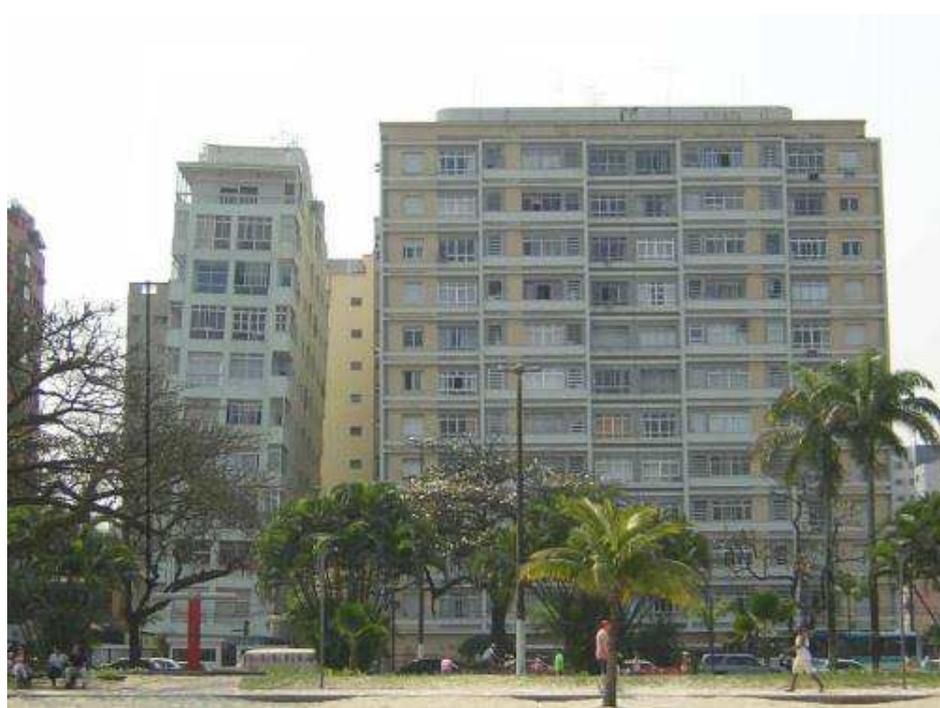
os prédios começaram a sofrer um recalque gradual, apresentando inclinações inclusive em vários sentidos, como podemos observar na Figura 29.

Figura 29: Edifício Maambi a esquerda da foto, inclinado em direção ao edifício Paineiras, à direita

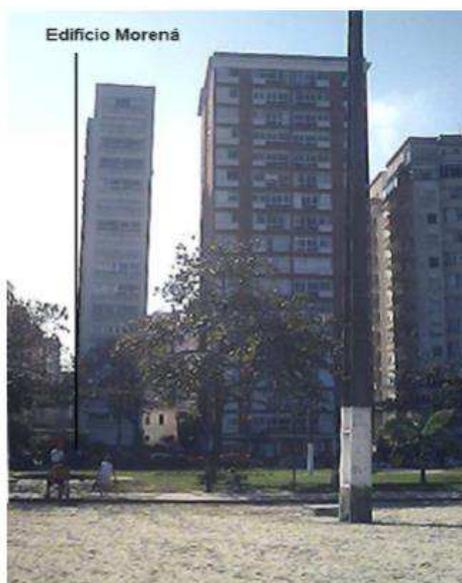
Como exemplo disto podemos citar o caso do edifício Morená (Figura 30) que primeiramente foi empregado sem sucesso o método de sangria de areia sob sapatas, pois a remoção do material abaixo da sapata não recalcada não surtiu efeito como esperado, deixando assim um vazio abaixo da fundação deste lado do edifício e praticamente todo o material removido pelo método da sangria teve que ser preenchido com concreto e injeção de argamassa. Desta forma, a técnica de reforço da fundação com o emprego de estacas profundas foi adotada, objetivando a transferência das cargas dos pilares recalcados, junto à divisa com o prédio vizinho, para os pilares menos recalcados através da cravação de 17 estacas metálicas (H – 23x23 cm) com profundidade de 55 m. Diferentemente do primeiro método empregado, medidas constataram que o recalque diferencial foi controlado (GERBER *et al*, 1975).

Figura 30: Situação atual do edifício Morená

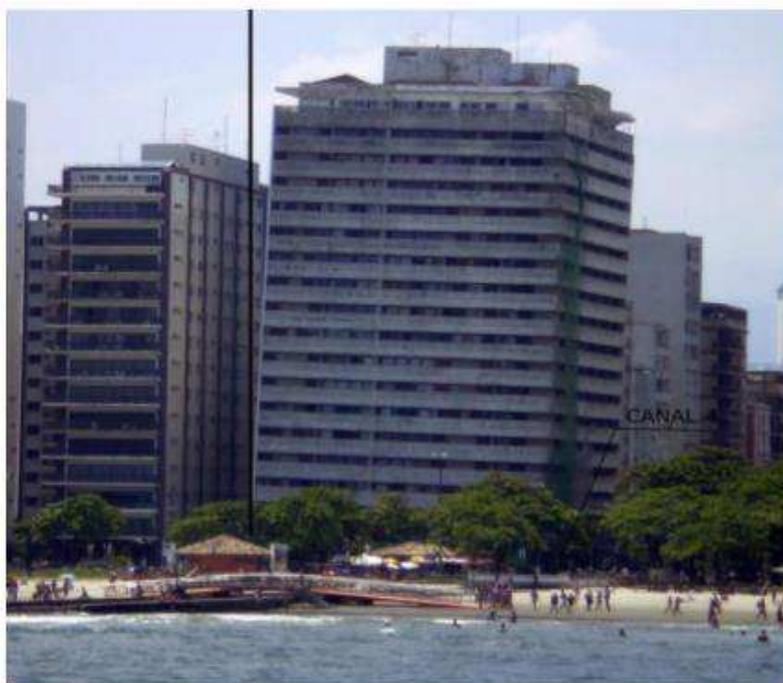
Outro caso bem famoso ocorreu com o edifício Excelsior (Figura 31) também conhecido como o “torto”, composto por duas torres de 18 pavimentos, sendo um residencial e o outro supostamente seria destinado somente para garagem, mas devido ao recalque elevado foi inviabilizado e nunca pode operar. Para solucionar o caso de recalque diferencial relativo à 0,94 m no ano de 1977, uma sobrecarga foi inserida temporariamente equivalente à 20 000 kN no lado menos recalcado do edifício, mas não obtiveram êxito através deste método. Então, a aplicação do método de reforço da fundação com emprego de estacas profundas foi necessária para solucionar o recalque, onde foram executadas 52 estacas raiz contendo 55 m de profundidade e 15 cm de diâmetro, sob as sapatas mais recalçadas, resultando na estabilização do recalque. No entanto, com o passar do tempo os recalques voltaram a ocorrer mas em menores proporções.

Figura 31: Edifício Excelsior
