EDIFICAÇÕES HISTÓRICAS NO CENTRO DE SÃO LUÍS: importância da prevenção contra incêndio e pânico no Mercado das Tulhas

Monografia apresentada ao Curso de Formação de Oficiais Bombeiro Militar da Universidade Estadual do Maranhão para obtenção do grau de bacharel em Segurança Pública e do Trabalho.

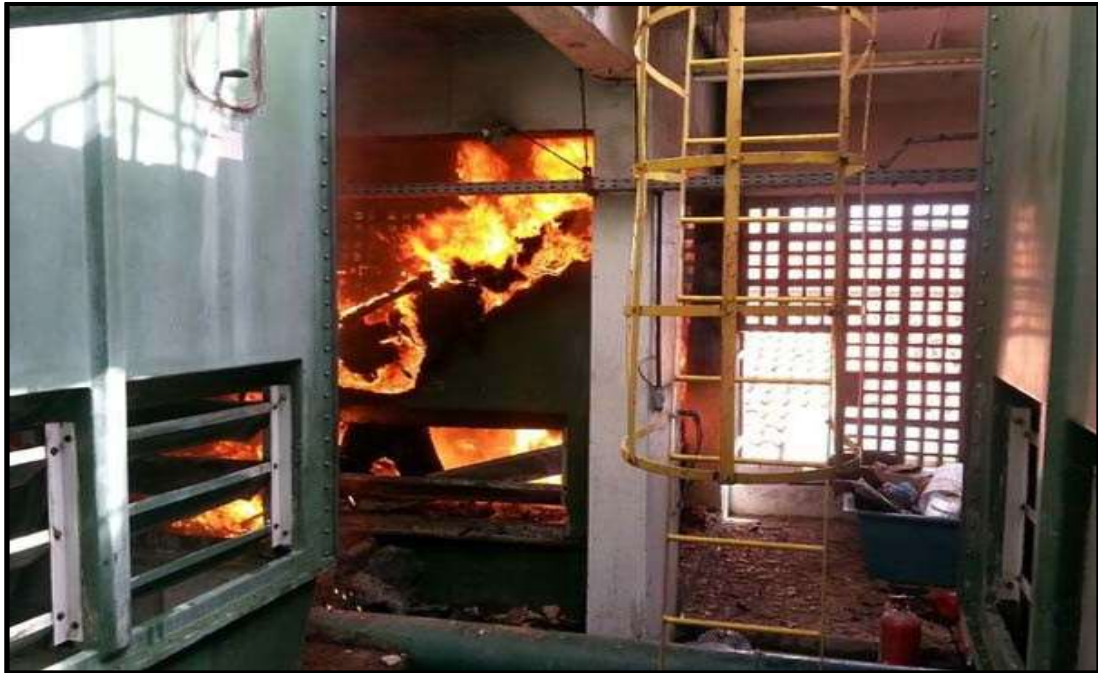
Figura 5 – Antigo Shopping Colonial, Centro de São Luís.

- Edificação do antigo shopping colonial na rua grande (Oswaldo Cruz), centro em 2013 (figura 5).
- Prédio da Secretaria Municipal de planejamento, em 2015 (figura 6).
- Mercado Central, avenida Magalhaes de Almeida, centro de São Luís em abril de 2016 (figura 7).
- Pousada situada na Rua do Giz, no Centro Histórico de São Luís em maio de 2016 (figura 8).

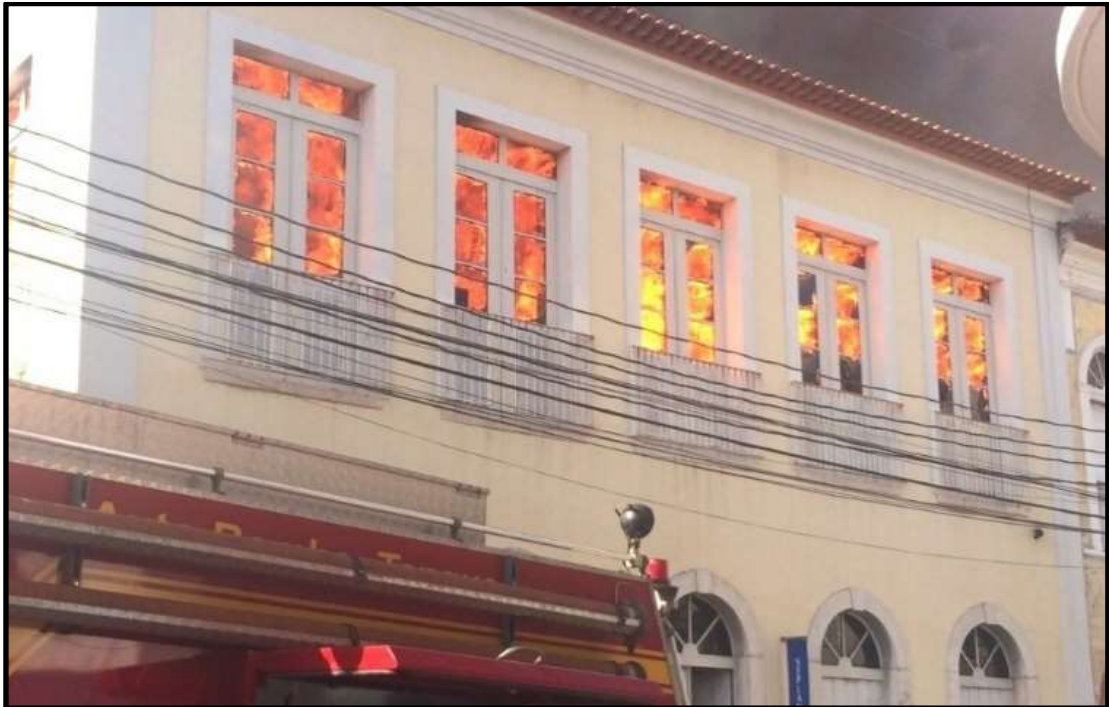
Figura 6 – Incêndio na Secretária Municipal de planejamento.

Incêndio prédio da Secretaria Municipal de Planejamento de São Luís	Não há relato da causa do incêndio.	Não houve vítimas, sendo que o telhado da edificação, estruturas internas e uma gama de arquivos em papel, foram destruídos pela ação do fogo.
Incêndio em lojas do Mercado Central	Duas lojas no interior da edificação entram em chamas, sendo uma de venda de artesanato e a outra de depósito de redes. Não se sabe a causa do incêndio.	Não houve vítimas, apenas destruição de produtos de venda e colapso estrutural.
Incêndio em pousada no Centro Histórico	Incêndio causado por vazamento de gás liquefeito petróleo-GLP.	Fogo atingiu pavimentos da edificação, no entanto devido a ação de funcionários da pousada, que conseguiram alertar os hóspedes, houve tempo para saírem da edificação e ficarem ilesos.

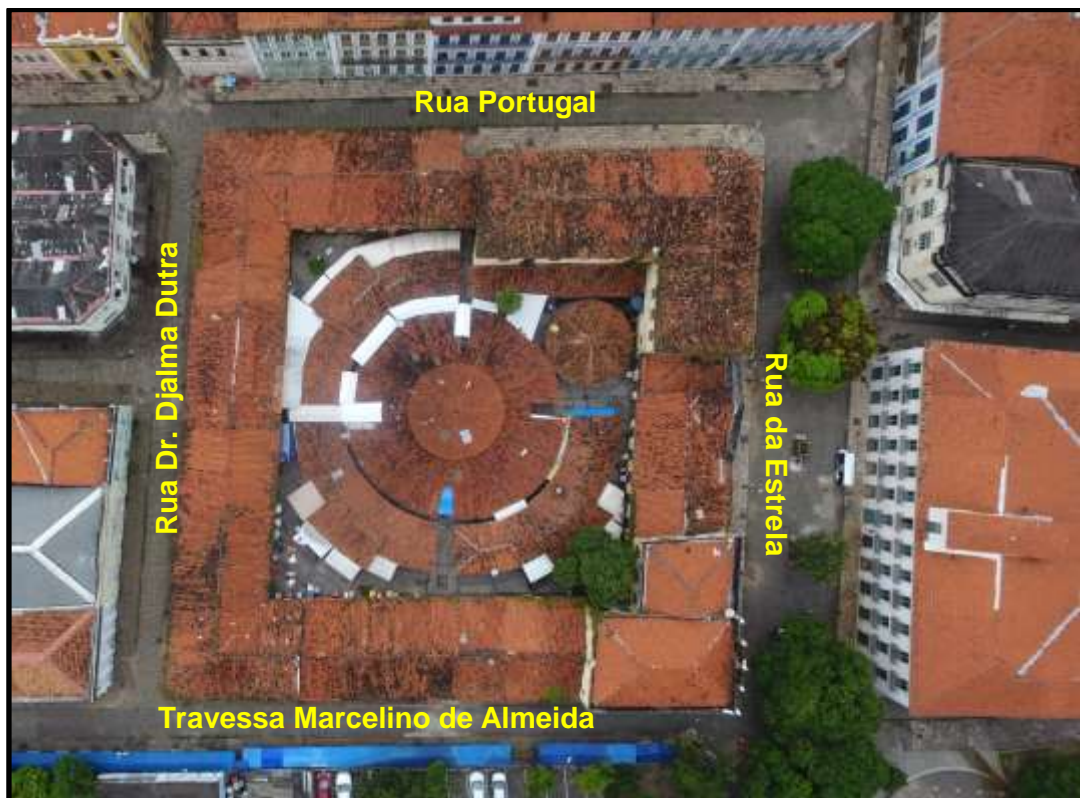
Figura 9 – Vista Aérea do Mercado das Tulhas.

Quanto as dimensões, a edificação possuem 54,96 m de lateral (Rua da feira Praia Grande ou Travessa Marcelino de Almeida) e 52,81 de frente, medida esta que teve por base o setor oeste da edificação, com área total de 2.902,43 m², situado na Rua Dr. Djalma Dutra, como evidenciado nas figuras 9 e 10.

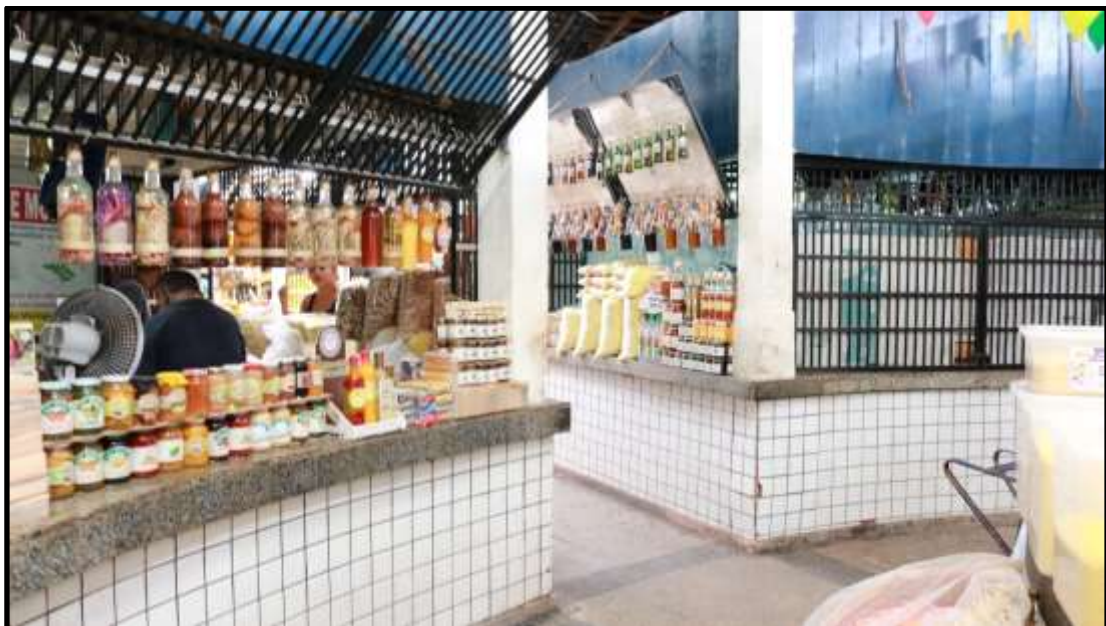
Figura 5 – Ponto de venda bebidas artesanais e mercearia.

Quanto as formas de distribuição, analisou-se o material combustível presente na edificação e como estão acondicionados. Observa-se uma grande quantidade de materiais inflamáveis e de fácil combustão, como objetos em madeira, bebidas alcoólicas, tecidos, plástico e dentre outros conforme ilustrado nas figuras 11,12 e 13.

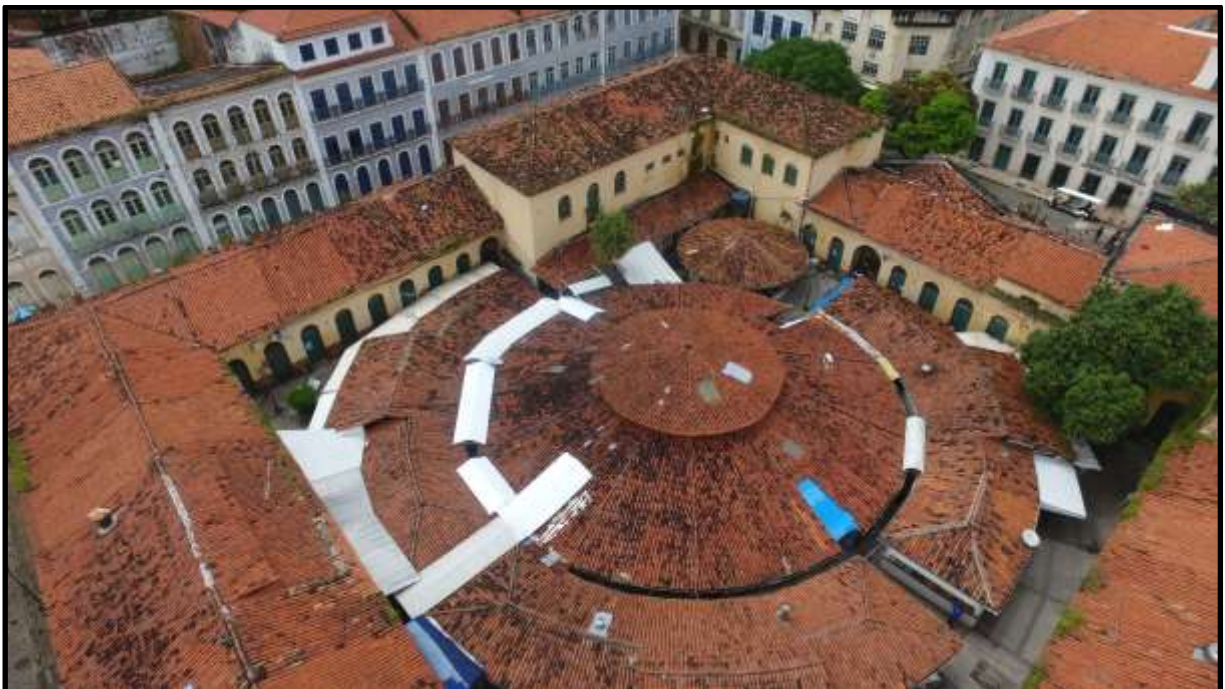
Figura 14 – Entorno do mercado, aglomeração de edificações.

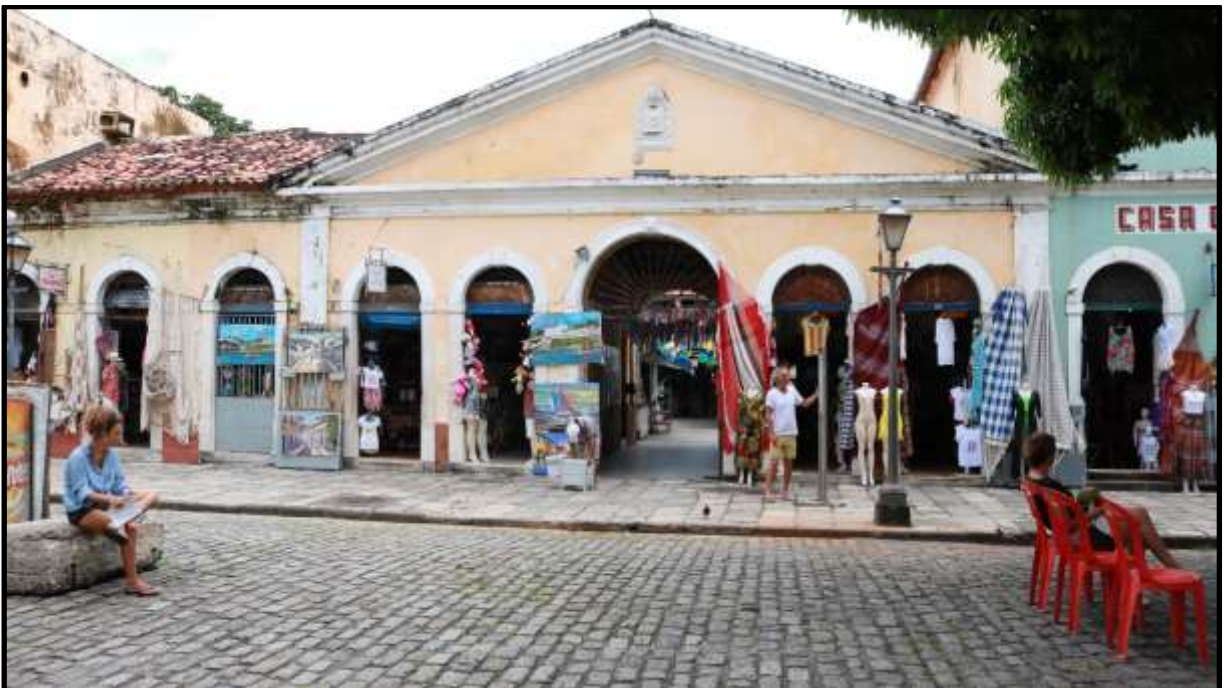
Figura 18 – Entrada principal, Rua da Estrela.

- **Fuga:** As rotas de fugas não estão bem definidas, o mercado apresenta corredores que com ausência de sinalização de emergência, estreitos e sinuosos o qual dificultam a retirada ou evacuação do local. Evidencia-se apenas 04 entradas e estas são utilizadas também como saída, sendo que em certas ocasiões do dia, 02 delas encontram-se fechadas, há presença de gradeados que impedem a dispersão e fuga do local e possuem largura máxima de 2,20m. Todas as saídas não estão em conformidade com a NBR 9077, pois apresentam dificuldade de acesso, obstáculos e não há limitação da distância máxima a ser percorrida, do qual a edificação, deveria ter para cada saída dimensionada, dentre as 04 existentes, 7,5m de largura. As disposições são apresentadas no quadro 9 e nas figuras 18, 19, 20 e 21.

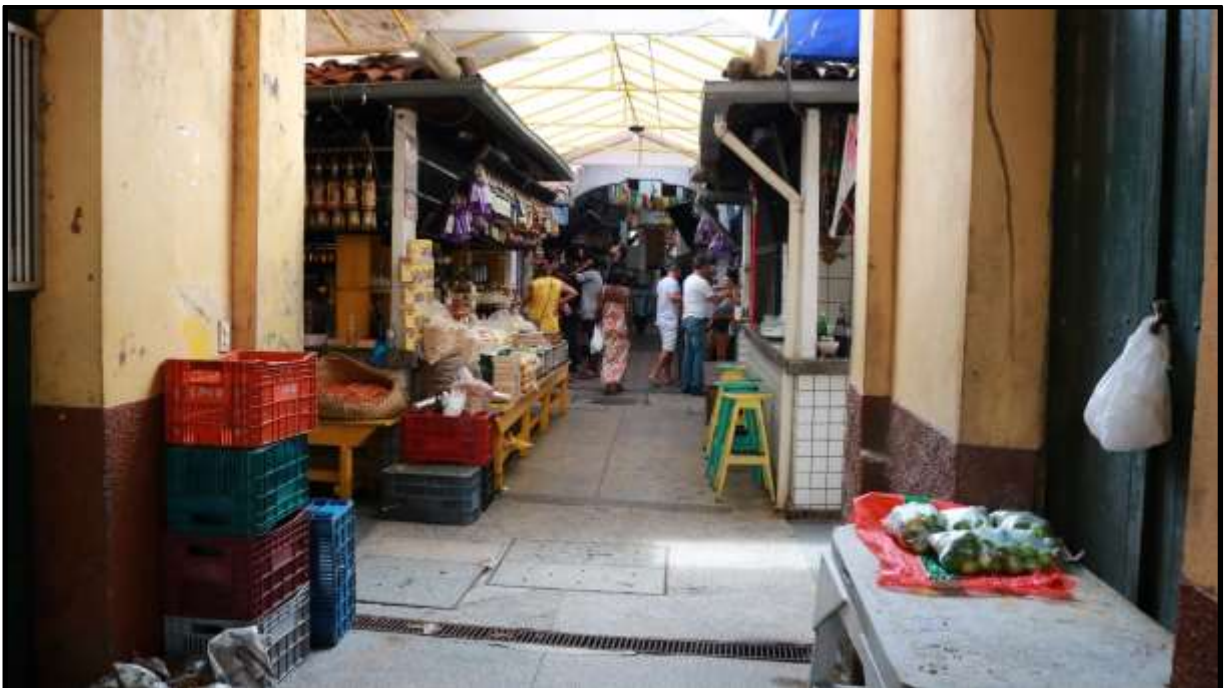
- **Estrutura Física:** Apresenta sinais de fissuras, trincas, infiltrações, não dimensionamento da rede elétrica, ausência de tubulação preventiva, reserva técnica de combate a incêndio como previsto pelo COSIP e NBR 13714. As figuras 22, 23 e 24 exemplificam a situação descrita.

Figura 22 – Corredores estreitos, sinuosos e com obstáculos.

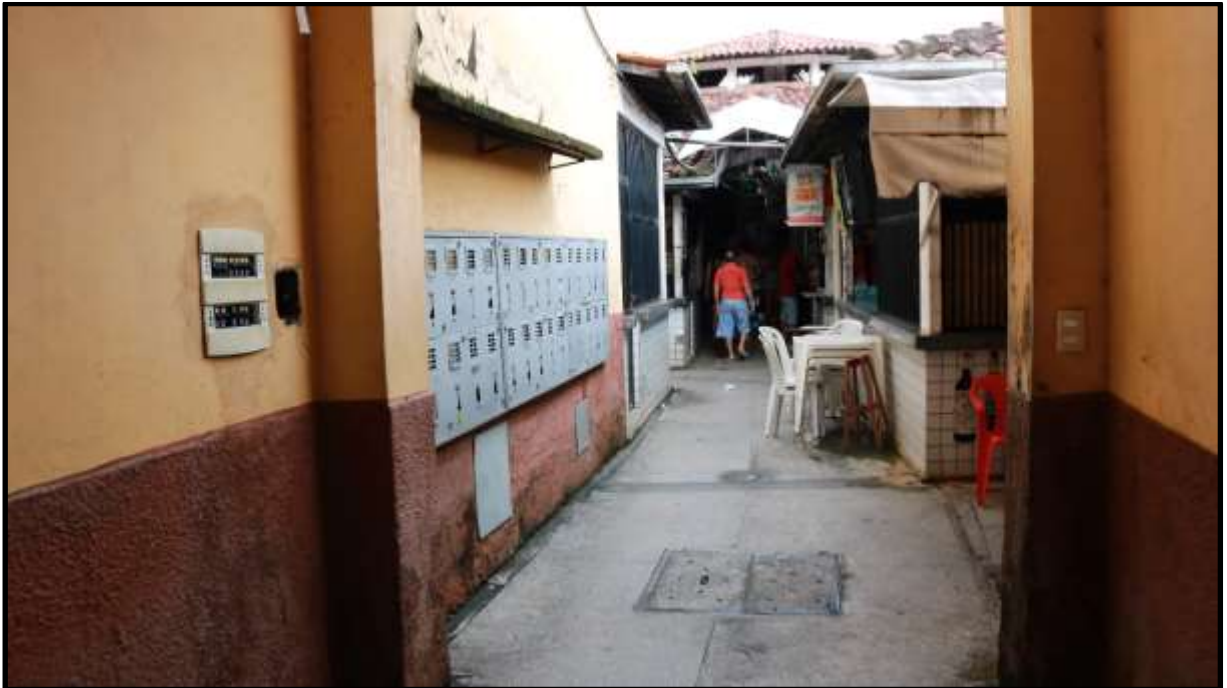
Figura 23 – Dimensionamento da rede elétrica, presença de infiltrações.

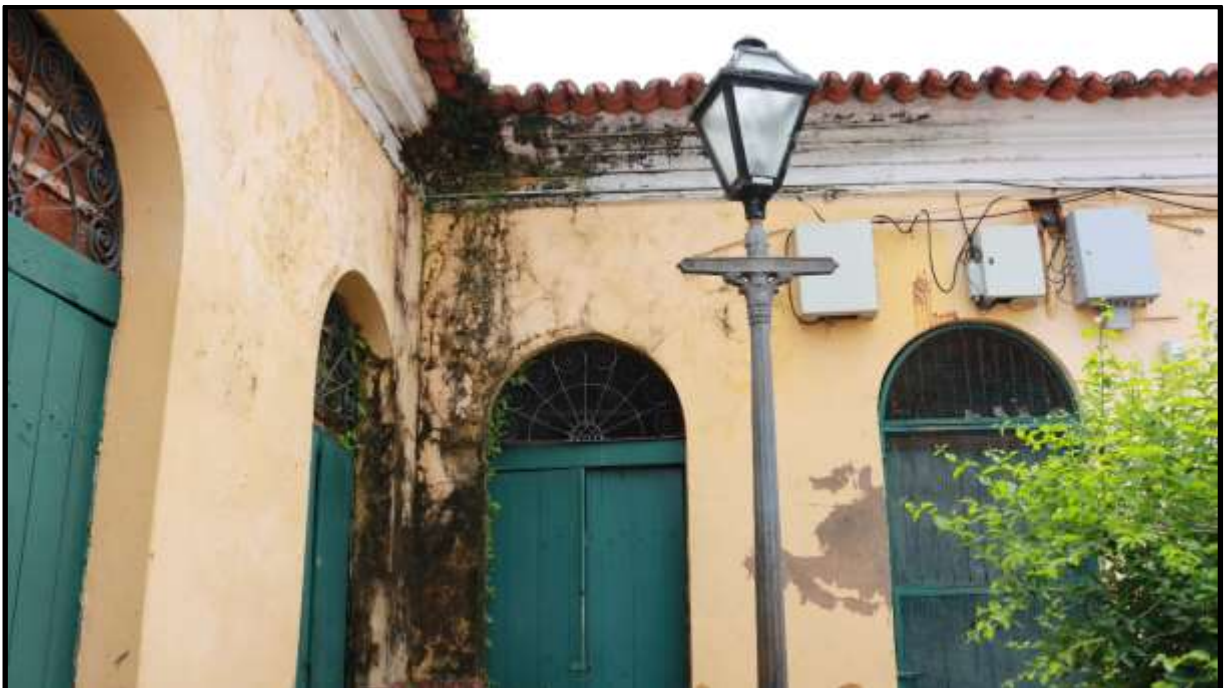
Figura 24 – Infiltração, fissuras e trincas.
