**ANÁLISE DA PERDA DE BLOCOS ESTRUTURAIS DE CONCRETO EM UMA  
OBRA DE HABITAÇÃO MULTIFAMILIAR: ESTUDO DE CASO**

Monografia apresentada ao Curso de Engenharia Civil da Universidade Estadual do Maranhão, como requisito para obtenção do grau de Bacharel em Engenharia Civil.

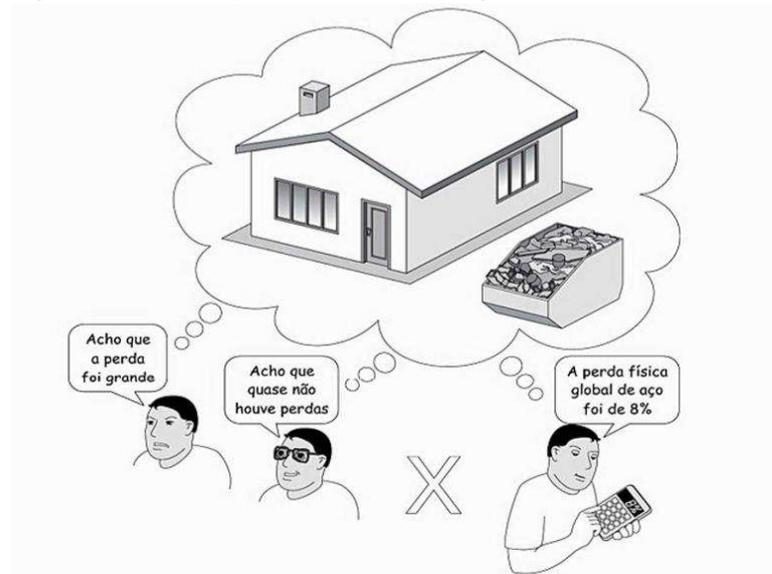
**Figura 1** - Ilustração dos índices de perda

Serão adotados os indicadores de perda de Souza (2005). Segundo o pesquisador, os índices padronizam a linguagem de procedimento, possibilitando a discussão objetiva das perdas nos canteiros de obra. O conceito é ilustrado a seguir (Figura 1):

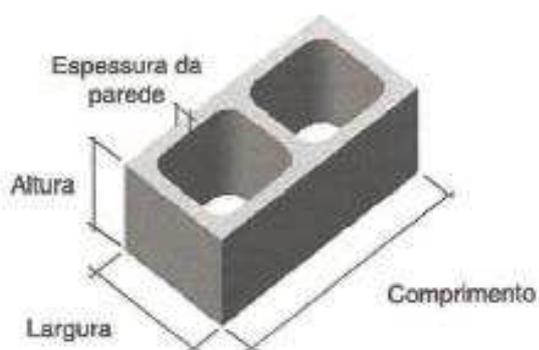
**Figura 2** - Bloco vazado de concreto simples

- a) Bloco vazado de concreto simples: componente para execução de alvenaria, com ou sem função estrutural, vazado nas faces superiores e inferiores, cuja área líquida é igual a 75% da área bruta (ver Figura 2);

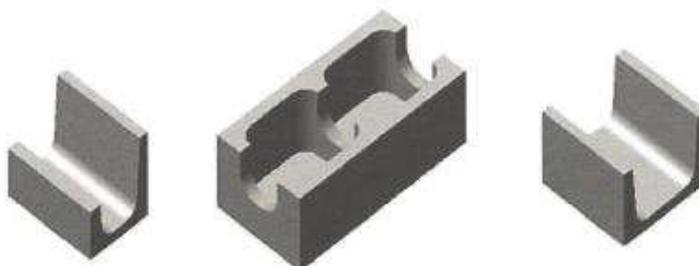
**Figura 3 – Bloco tipo canaleta**

- b) Bloco tipo canaleta: Componentes de alvenaria estrutural, vazados ou não, com conformação geométrica conforme a Figura 3, criados para racionalizar a execução de vergas, contravergas e cintas;

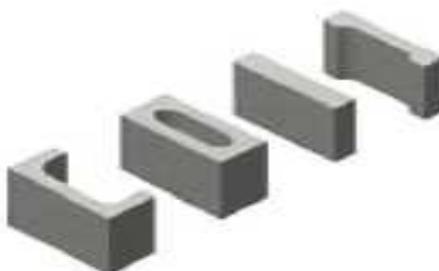
**Figura 4 – Bloco tipo compensador**

- c) Bloco tipo compensador: Componente da alvenaria destinado para ajuste de modulação (Figura 4):

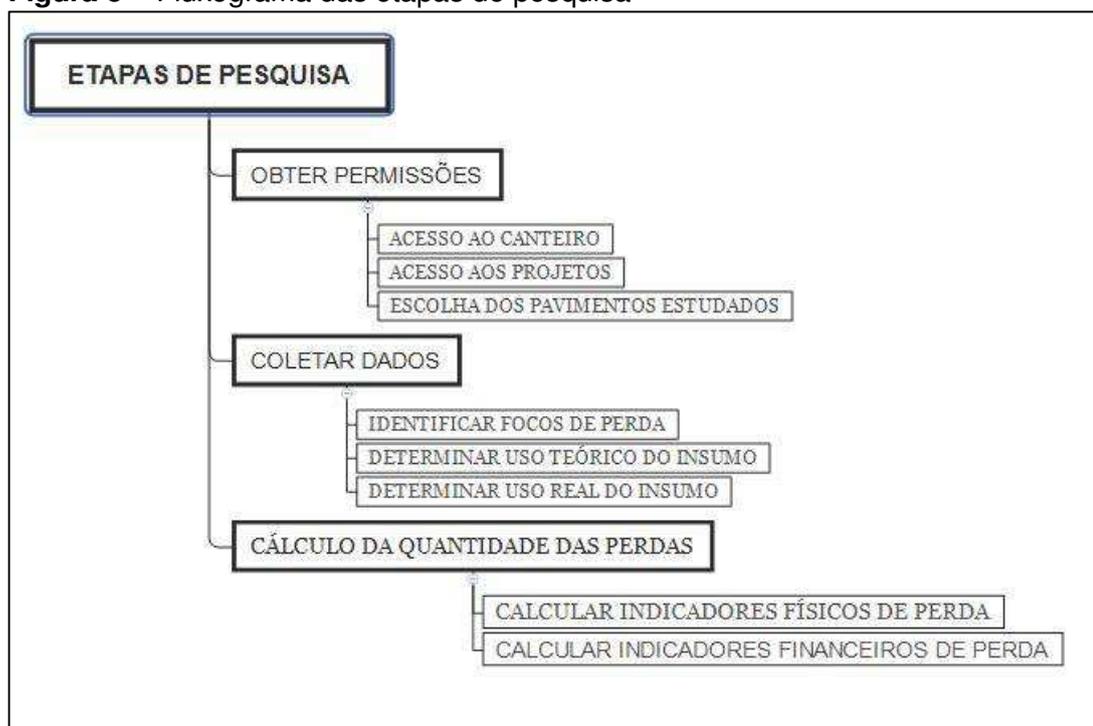
**Figura 5** – Fluxograma das etapas de pesquisa

O método de pesquisa a ser realizado foi proposto por Souza (2005). Ele é composto, resumidamente, de cinco etapas expostas no fluxograma da Figura 5 abaixo:

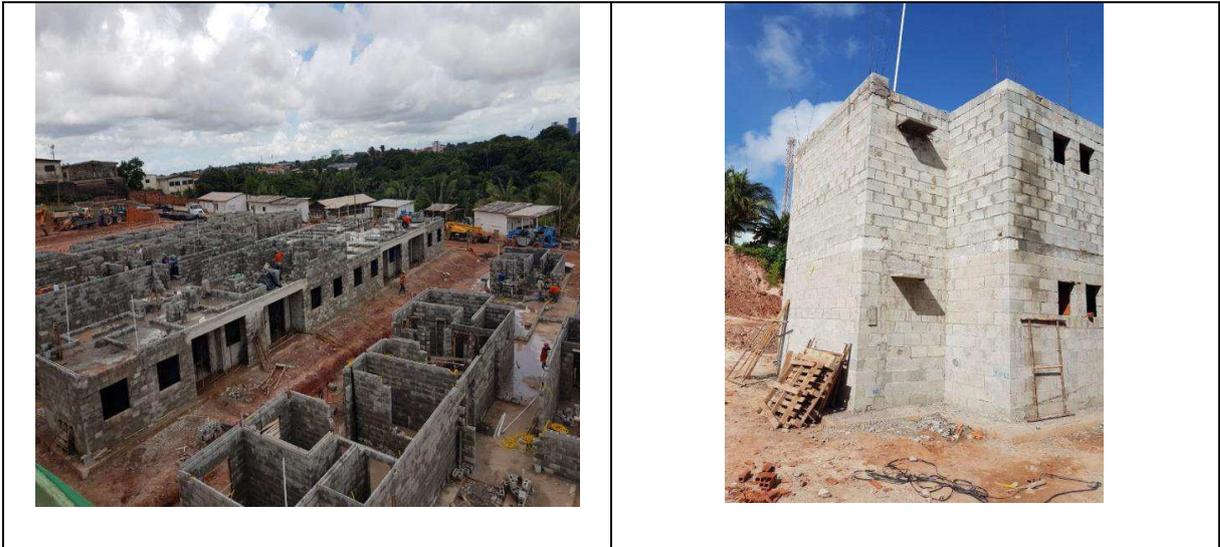
**Figura 7** – Fotos panorâmicas da elevação da alvenaria estrutural

A obra teve início em julho de 2017, e apresenta sistema construtivo em alvenaria estrutural de blocos de concreto (Figura 7), a fundação utilizada foi o radie protendido e as lajes do pavimento serão maciças de concreto.

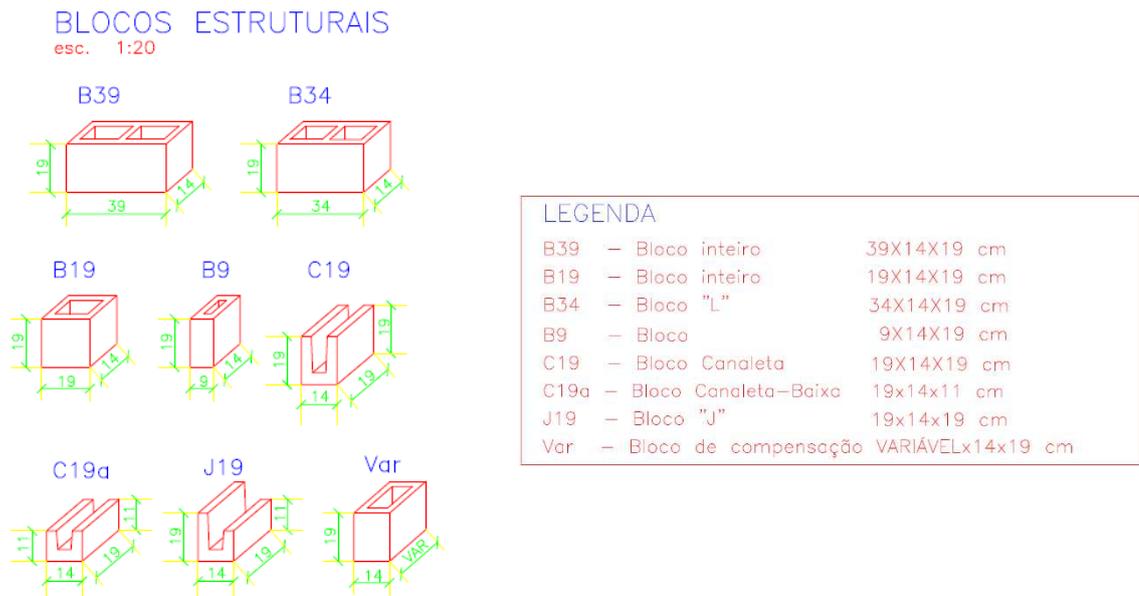
**Figura 8** – Blocos estruturais usados na obra estudada

A família de blocos utilizada é a 15x40 todos de classe B, sendo os blocos autoportantes do primeiro e segundo pavimento de 6,0 MPA e os do terceiro, quarto, e coberta de 4,5 MPA. A verba disposta pela Caixa Econômica Federal (CEF) para todo o processo da alvenaria em blocos de concreto foi de R\$ 1.818.337,44. A imagem a seguir (Figura 8) expõe os blocos empregados no empreendimento segundo o projeto estrutural:

Destaca-se que, por bloco variável, o projetista refere-se a blocos compensadores de tamanho variado, que complementam lacunas na modulação das paredes.

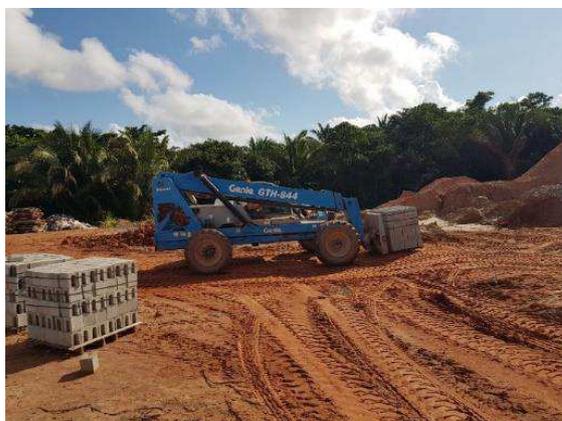
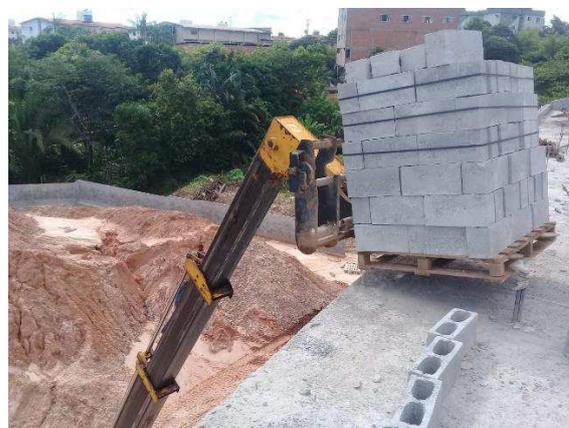
**Figura 9** - Manipuladora em serviço

A execução seguia o seguinte procedimento. Após a marcação da primeira fiada o mestre de obras avaliava o serviço e liberava o pavimento para as equipes de elevação. Os blocos de concreto eram trazidos em pallets ao pavimento através da manipuladora telescópica (Figura 9), criando uma espécie de estoque local de blocos destinados ao pavimento. Os blocos eram distribuídos manualmente pelos serventes aos seus respectivos pedreiros que iniciavam a execução das elevações conforme os padrões da empresa.

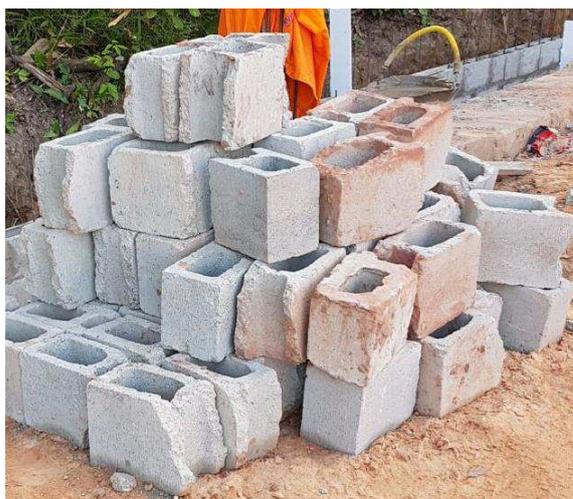
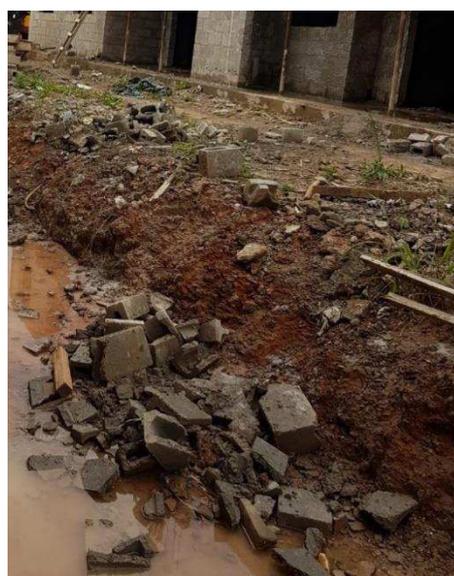
**Figura 10** - Pilhas de blocos inutilizados devido à quebra na execução

O terceiro ponto relevante teve origem na abertura do projeto estrutural à erros de modulação. Existe, nos projetos de marcação de primeira e segunda fiada e nas elevações das paredes, pontos de encaixe para um bloco chamado no projeto de “bloco estrutural variável”, ou seja, um bloco de espessura semelhante à parede, altura semelhante à fiada e comprimento variável de ponto a ponto de uso desse bloco. Acontece que, durante a fase de produção do empreendimento, não é possível requerer ao fornecedor lotes de blocos de comprimentos variáveis. Então, o bloco variável era feito de retalhos dos blocos vazados B39 (39x14x19) ou 19(19x14x19), ou pela união de blocos compensadores B9 (9x14x19). Essa abertura permite que a decisão saia do planejamento e passe para as mãos do pedreiro de execução, que geralmente utiliza o bloco que estiver mais próximo a ele, esse é o ponto onde as perdas se manifestam. Além disso erros aconteciam na quebra dos B39 e B19, inutilizando os blocos ao uso (Figura 10).

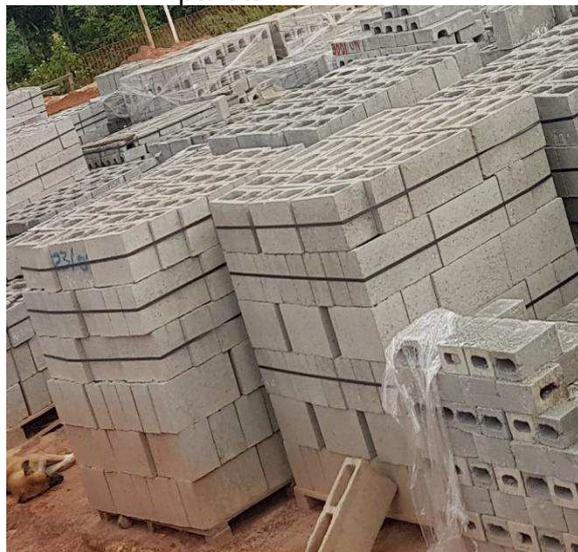
**Figura 11** - Amarração dos blocos sobre pallets

O fornecedor do insumo para o empreendimento estudado faz a montagem dos blocos sobre os pallets de madeira e realiza a amarração com tiras horizontais que circulam o perímetro dos blocos empilhados (Figura 11). Entretanto, as amarrações não seguiam um padrão e não prendiam todas as fiadas na estrutura, causando pontos de fragilidade sujeitando-os ao desprendimento (Figura 12).

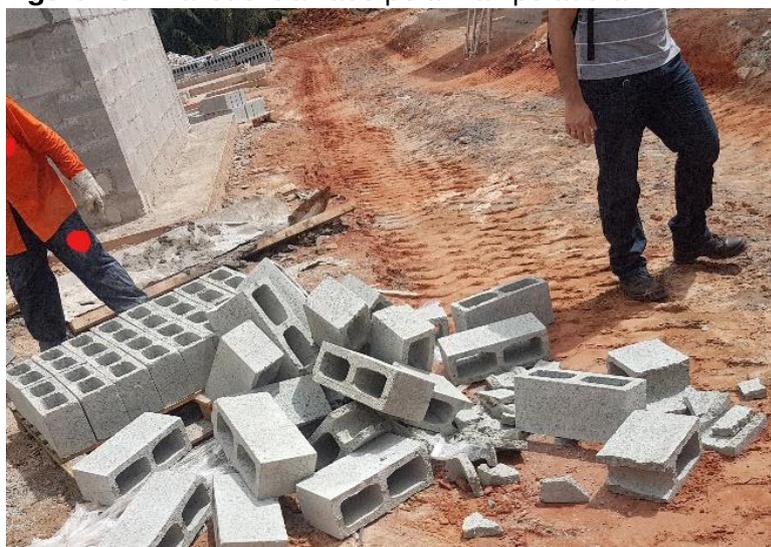
**Figura 13** - Pallet extraviado pela manipuladora

Os prejuízos físicos e financeiros gerados pela má amarração dos pallets são elevados pela falta de cuidado dos operadores do muque na descarga dos caminhões no estoque e dos operadores da manipuladora telescópica na fase de transporte do estoque aos pavimentos. Essa falta de cuidado é originada, principalmente, pela grande demanda de blocos nas diversas frentes de trabalho. Como resultado, os operadores de maquinário são pressionados a acelerar suas atividades e acabam por cometer mais erros (Figura 13).

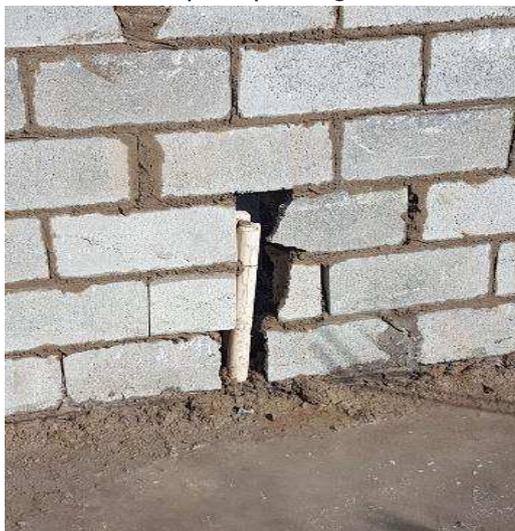
**Figura 14** - Quebra de bloco para passagem de instalações complementares

O primeiro deles é a quebra de blocos para passagem de instalações complementares (Figura 14). A quebra de blocos para passagem de instalações na alvenaria estrutura é proibida pela NBR 15961 – 2, entretanto, esse procedimento era comumente utilizado pelas equipes de execução da alvenaria durante o desenvolvimento da estrutura.

O procedimento de quebra de blocos para passagem de instalações gerava consequência em relação às perdas. Não raro, o pedreiro de execução “errava” na medida desejada para o bloco, inutilizando o bloco para uso.

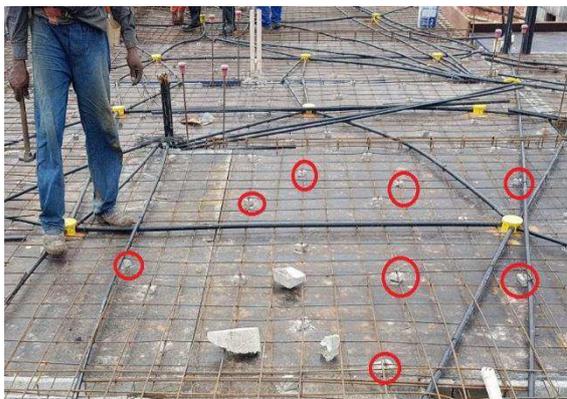
**Figura 15** - Blocos usados como espaçadores

Outro foco de perda na execução, era a adaptação de blocos a funções não designadas aos mesmos. Durante o processo de preparação da laje para concretagem, muitas vezes acabavam os espaçadores usados para garantir o cobrimento das ferragens (“cocadas”), nesse momento, os blocos estruturais tipo C e tipo J, eram despedaçados e designados à função de cocada, gerando desperdício (Figura 15). Além disso, os blocos estruturais foram usados para o arco e a boneca das portas da suíte nos apartamentos, função que compete aos blocos de vedação (Figura 16).

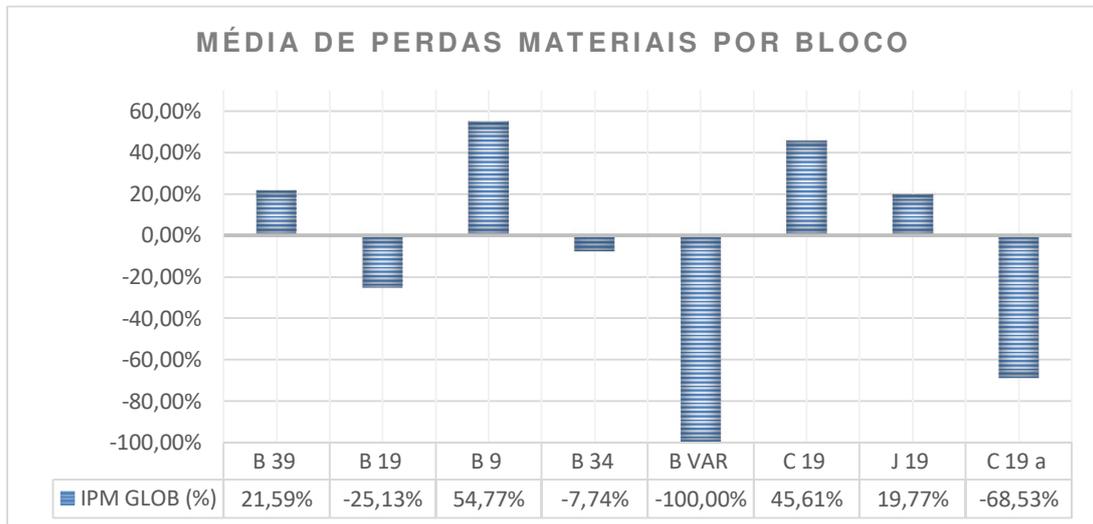
**Gráfico 1 – Perdas materiais médias por bloco**

- a) Bloco Inteiro B39 (39x14x19): Este é o bloco de maior demanda em projeto. Apesar IPM e IPF médios de 21,59% não ter sido o maior valor percentual, foi o suficiente para apresenta o maior valor bruto de perdas (observar tabelas 10 a 18). Acontece que esse insumo tem o maior custo unitário entre os blocos, o que acaba por gerar, também, a maior perda econômica bruta dentre os blocos.

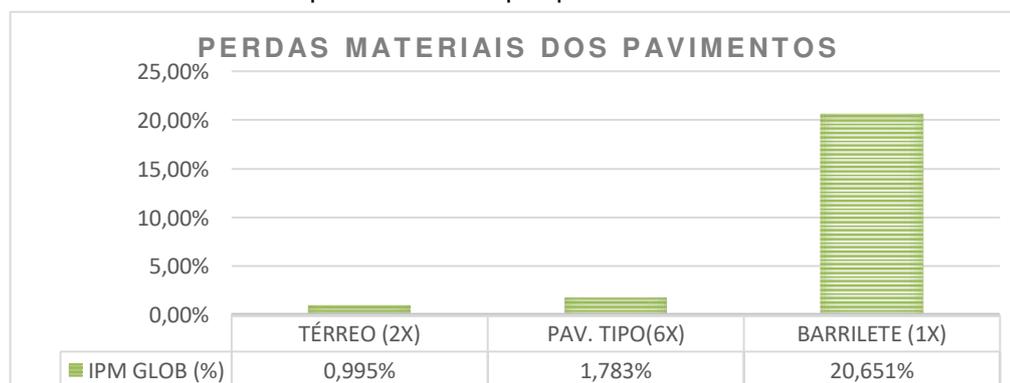
**Gráfico 3 – Índices de perda material por pavimento**

Para análise por pavimento, serão expostos os valores médios das perdas totais dos blocos por tipo de pavimento analisado (Gráficos 3 e 4) e a média ponderada geral das perdas por pavimento. Em sequência, serão analisados os valores demonstrados.

Para o térreo, os dados indicam 0,995% para perda material (IPM global) de blocos. Essa porcentagem reflete o número de unidades de bloco usadas além do previsto em projeto no pavimento térreo. Ao analisar apenas esse índice, leva-se a crer que as perdas são pequenas. Entretanto, essa síntese é equivocada devido ao resultado do índice de perda financeiro (IPF global) para o mesmo patamar, de 9,77%. Conclui-se que, o rearranjo na execução da alvenaria do térreo, apesar de utilizar poucas unidades a mais que o previsto em blocos de concreto estrutural, excedeu o orçamento planejado em 9,77%.
