**ANÁLISE DA DISTRIBUIÇÃO E DA OPERABILIDADE DOS HIDRANTES
URBANOS DO CENTRO HISTÓRICO DE SÃO LUÍS – MA**

São Luís
2019

Monografia apresentada ao Curso de Formação de Oficiais Bombeiros Militar da Universidade Estadual do Maranhão para obtenção do grau de bacharel em Segurança Pública e do Trabalho.

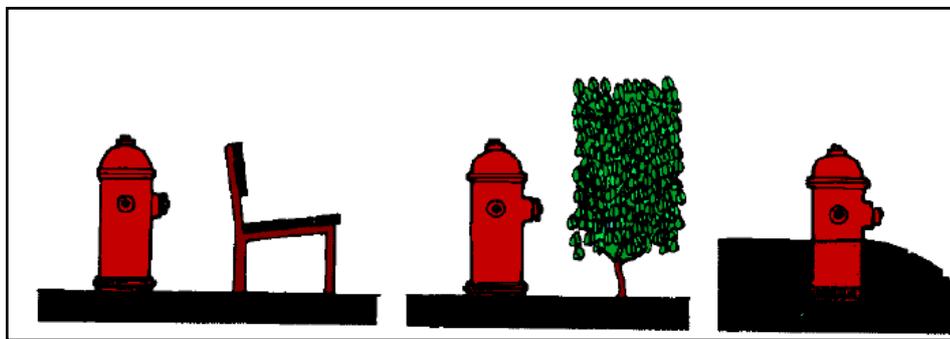
Figura 1 – Hidrantes urbanos em condições desfavoráveis.

Nessa conjuntura, “um dos principais serviços de apoio urbano é a captação de água para reabastecimento das viaturas, tática muito utilizada em ocorrências com duração prolongada. A ferramenta mais utilizada para este fim é o hidrante urbano” (FRANÇA, 2010, p. 10). Este importante dispositivo deve estar disponível em pontos estratégicos, sempre desobstruído de qualquer obstáculo, sinalizado e com disponibilidade hídrica, conforme elucidada a figura 1.

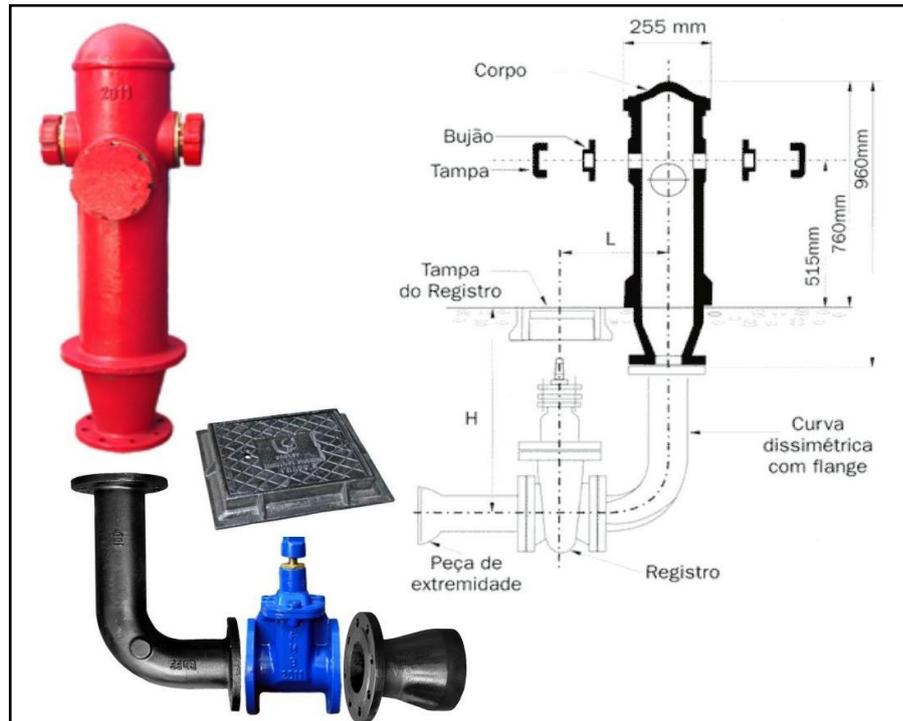
Figura 5 – Hidrantes urbanos de coluna.

Conforme elucidada a figura 5, os hidrantes urbanos de coluna, dispositivos instalados sobre o piso de passeios públicos, são compostos pelos seguintes componentes: corpo – parte principal do hidrante, fabricada em ferro fundido, dotada de uma base flangeada para ligação à rede de abastecimento, com três saídas a uma altura adequada para a instalação dos bujões e uma cúpula semiesférica; os bujões – peças fabricadas em latão que permitem a instalação de conexão roscada de mangueira e/ou mangote de combate a incêndio; e os tampões – peças móveis fabricadas em ferro fundido, em forma de tampa, providas de rosca interna para retirada ou colocação, sendo duas de 60mm e uma de 100mm de diâmetro nominal (NBR 5667-1, 2006).

Para o acionamento deste tipo de hidrante é necessária a instalação do registro de gaveta, dispositivo composto por uma válvula acondicionada dentro de uma caixa subterrânea de concreto fechada com tampão de passeio fabricado em ferro fundido. Essa caixa, localizada ao lado de cada hidrante, “deverá ser inspecionada periodicamente para não acumular detritos os mais diversos, que possam retardar ou mesmo impedir a utilização rápida dos hidrantes. E a rapidez é fundamental para a eficiente utilização deste equipamento” (SARTE, 2008, p.45). Como destacado no quadro 4, o emprego desse tipo de hidrante urbano tem suas vantagens e desvantagens.

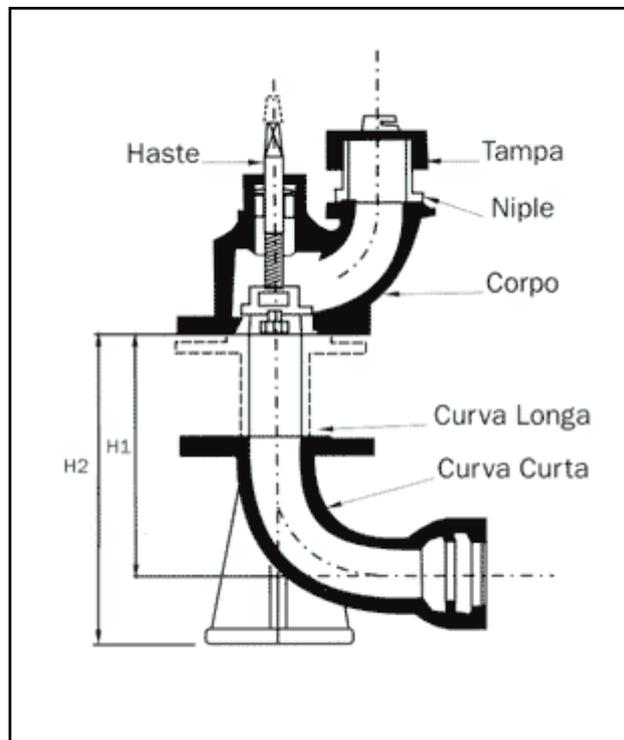
Figura 6 – Hidrantes urbanos subterrâneos.

Por sua vez, os hidrantes subterrâneos são “dispositivos instalados sob o piso de passeios públicos em uma caixa de ferro fundido, dotados de uma saída para o combate a incêndios ou, alternativamente, para utilização em descarga e serviços de desinfecção de redes de abastecimento público de água” (NBR 5667-2, 2006, p. 02). Sendo bem menos robustos que os hidrantes de coluna, os subterrâneos são compostos por: um corpo – peça de ferro fundido que é ligada ao sistema de abastecimento de água, um bujão – com diâmetro nominal de 60mm e fabricado em latão fundido; o tampão – fabricado também em ferro fundido, sendo dotado de roscas e cabeçote; haste - fabricada em aço inoxidável; e, a caixa de proteção, com tampa de ferro fundido e seu pino de articulação de aço inoxidável, conforme ilustra a figura 6.

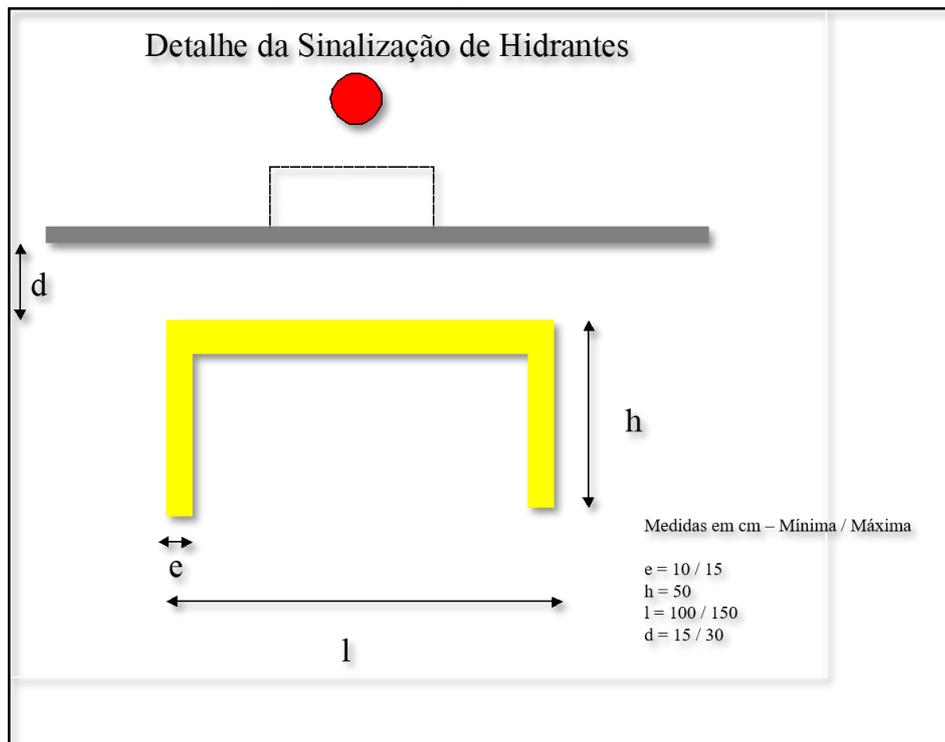
Figura 7 – Sinalização de hidrantes urbanos.

Também deve-se observar que os locais selecionados para instalação dos hidrantes devem ser “pontos que permitam melhor acesso para as viaturas do Corpo de Bombeiros Militar, atendendo às orientações do Conselho Nacional de Trânsito e/ou responsável pelo trânsito local” (NBR 12218, 2017, p. 17). Neste âmbito, a Resolução nº 31, de 21 de maio de 1998 do Conselho Nacional de Trânsito (CONTRAN), que dispõe sobre a sinalização de identificação para hidrantes, registros de água, tampas de poços de visita de galerias subterrâneas, afirma em seu Artigo 1º que “as áreas destinadas ao acesso prioritário para hidrantes, registros de água ou tampas de poços de visita de galerias subterrâneas deverão ser sinalizadas através de pintura na cor amarela, com linhas de indicação de proibição de estacionamento e/ou parada”, conforme indica a figura 7 (BRASIL, 1998, p.01).

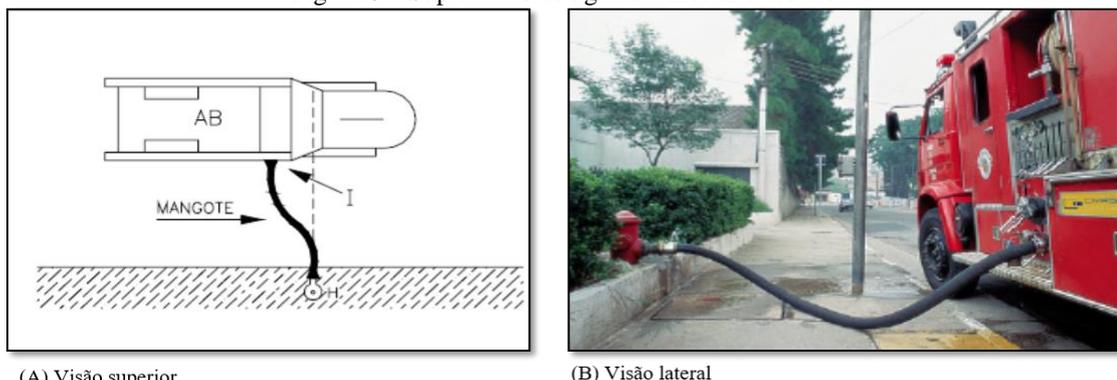
Figura 8 – Suprimento de água em hidrante urbano.

1. Verificar se o hidrante está bem fixado à rede de suprimento;
2. Retirar o tampão do hidrante;
3. Abrir o registro para dar descarga no hidrante, retirando a areia e outros detritos, até que a água deixe de sair ferruginosa;
4. Fechar o registro;
5. Acoplar o mangote na tomada d'água do hidrante, verificando se ficou bem vedado;
6. Acoplar a outra extremidade do mangote na boca de admissão da bomba e abrir totalmente o registro do hidrante.

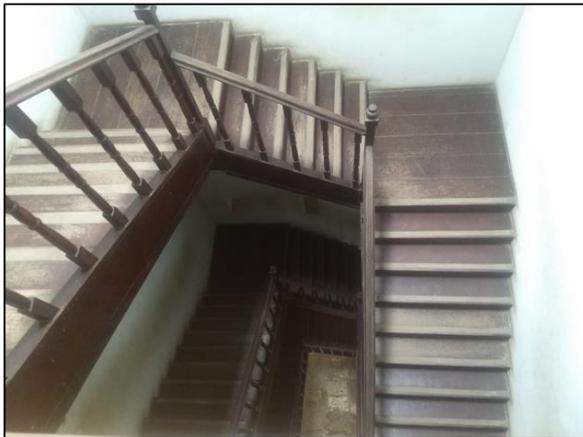
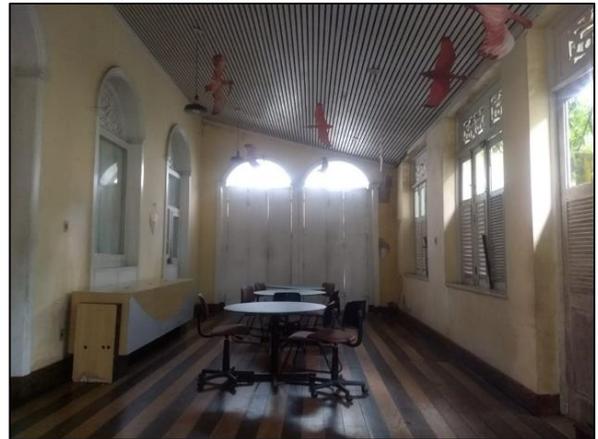
Figura 11 – Edificações com estruturas de madeira.

No aspecto arquitetônico, essas edificações históricas têm como um dos seus principais componentes estruturais a madeira. Ela está presente no piso, no forro, na varanda, nas escadarias e nos móveis históricos, conforme ilustra a figura 11. Sendo um material sólido combustível que queima em superfície e em profundidade, quando em combustão ele gera um incêndio de classe A. Este deve ser debelado através do processo de resfriamento utilizando como principal agente extintor a água. Além disso, há outros tipos de carga de incêndio altamente combustível composta por grandes acervos com importantes documentos e livros, por exemplo. Além disso, destaca-se a falta de manutenção predial nesses locais, principalmente em suas instalações elétricas, fato este que oferece riscos de incêndio; bem como o abandono de casarões que gera a probabilidade de desabamento dos mesmos, conforme fomenta a figura 12.

(A) Escada de madeira

(B) Piso e forro de madeira

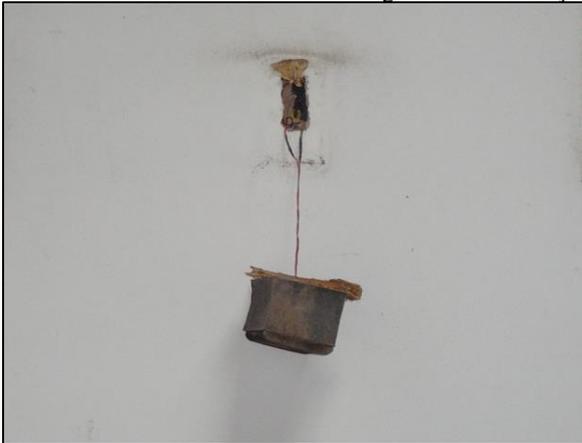
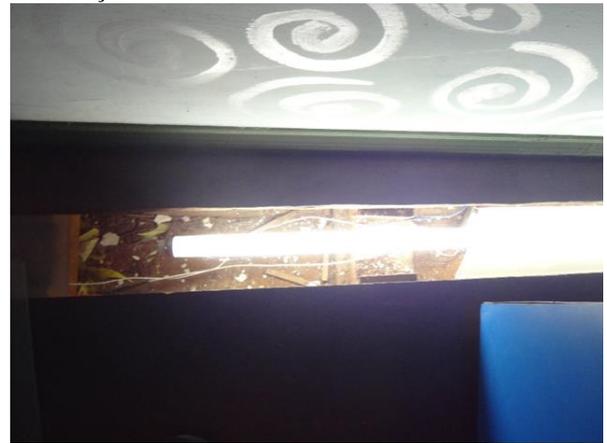
Figura 12 – Condições de instalações elétricas.

(A) Fiação elétrica exposta

(B) Fiações elétricas e lâmpada armazenadas em material combustível

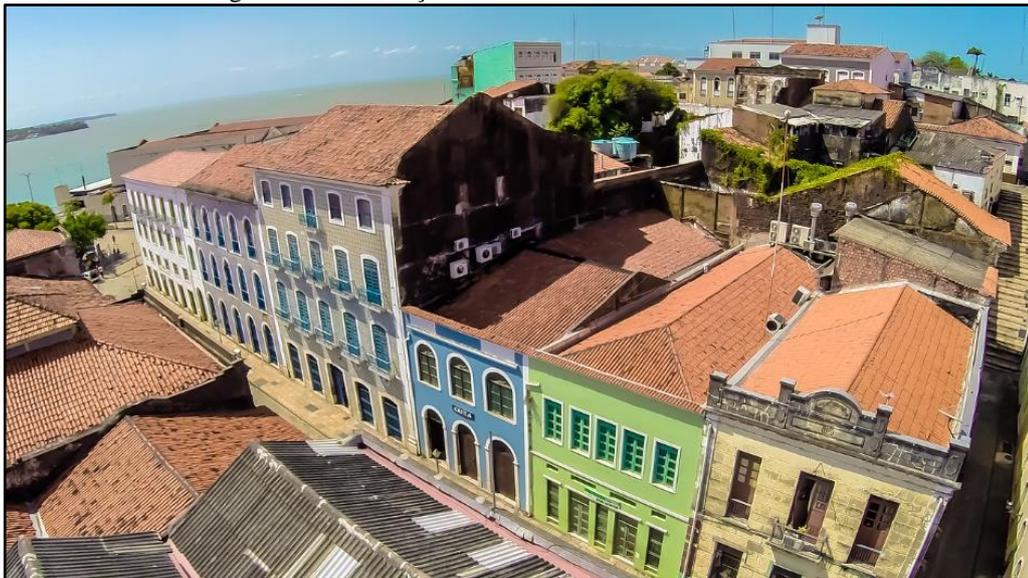
Figura 13 – Edificações sem afastamentos e ruas estreitas.

Outras medidas de segurança analisadas foram: a inexistência do afastamento entre as edificações, pois as edificações são extremamente próximas umas das outras; e, a largura das vias que são estreitas e com limitação de circulação de veículos devido a sua estrutura resistir a pouco peso, o que dificulta o acesso das viaturas do CBMMA que possuem grandes dimensões e elevada carga, conforme ilustra a figura 13. Todos esses aspectos apreciados evidenciam os riscos de incêndio presentes nesse ambiente, assim como a vulnerabilidade de sua população frente a uma possível ocorrência de grande magnitude, da qual o fogo seja o agente causador.

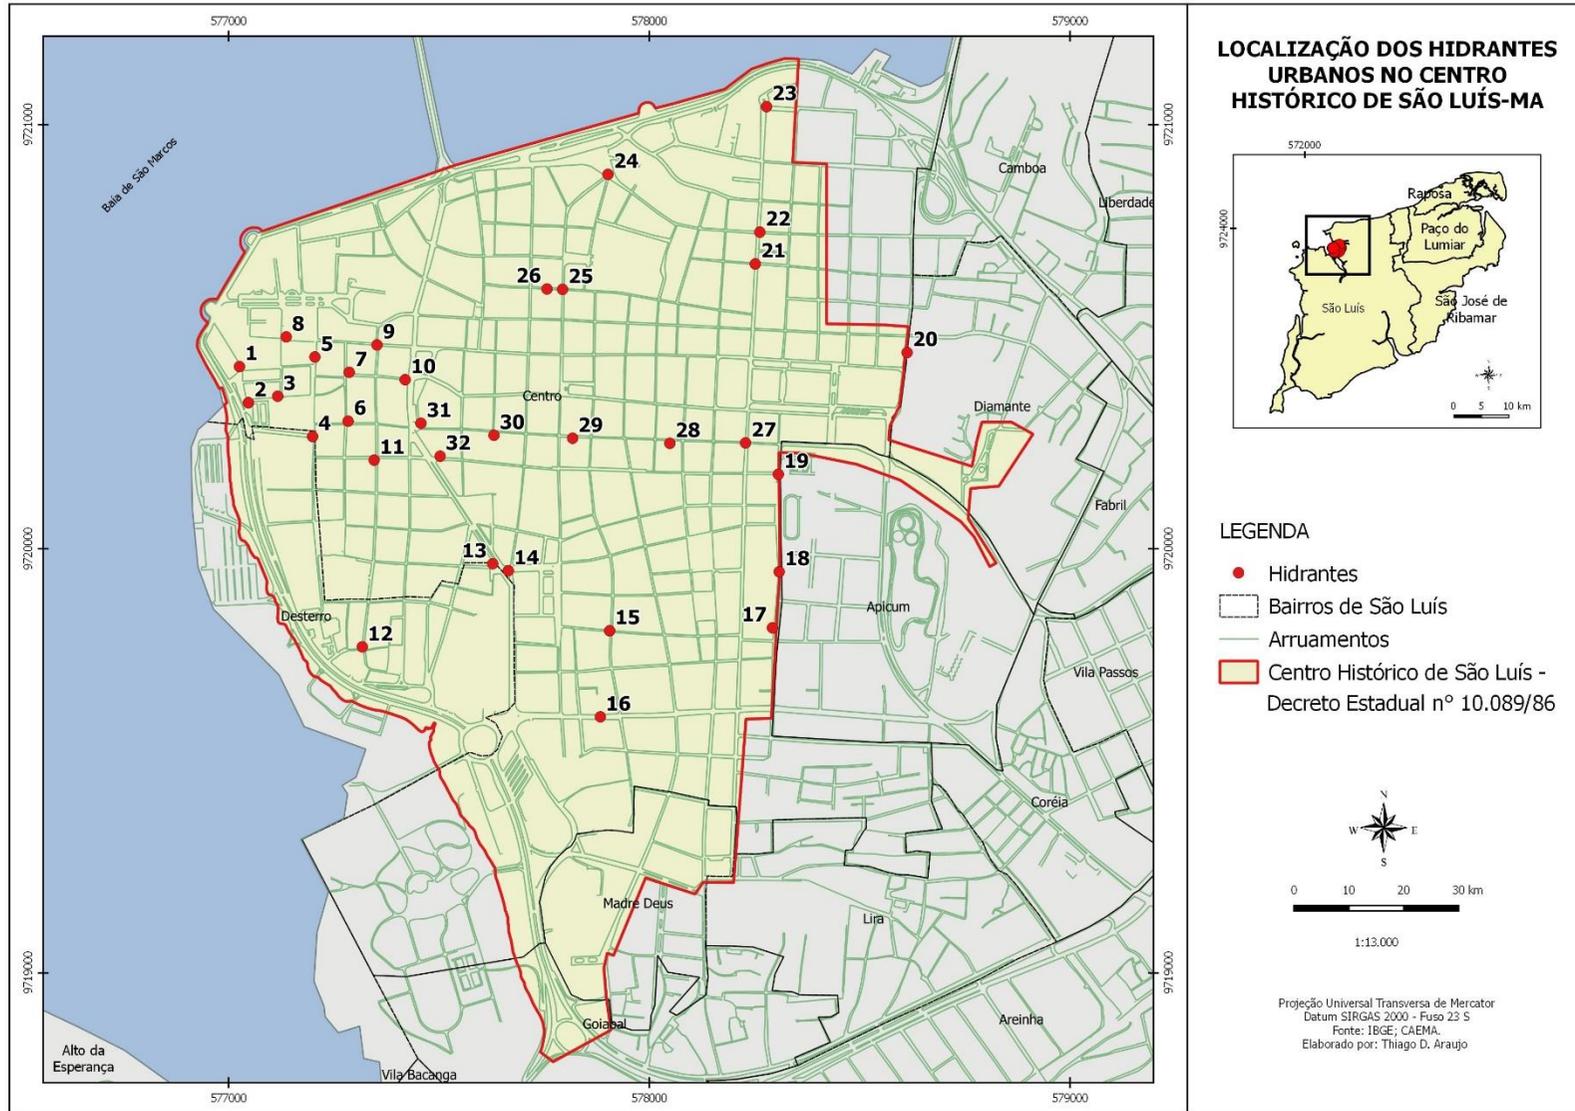
Mapa 2 – Localização dos hidrantes urbanos no Centro Histórico de São Luís – MA.

Além da localização de cada dispositivo, foi analisada a operabilidade dos mesmos. Para melhor compreensão, foram adotadas as seguintes classificações de operabilidade: i) não existentes – para os hidrantes urbanos listados pela concessionária mas que não foram encontrados em nenhuma das visitas durante a pesquisa de campo; ii) desativados (desinstalar) – para os hidrantes urbanos que não possuem a caixa de registro com a válvula de acionamento do mesmo, sendo necessária uma reinstalação de partes dos componentes do hidrantes para o seu futuro uso; iii) inoperantes (fazer manutenção) - para os hidrantes que não estão em funcionamento pela falta de uma peça (tampão) ou por obstrução da sua caixa de registro por areia, por exemplo Para estes casos, a realização de uma manutenção corretiva os tornarão operantes; iv) operantes com água – hidrantes urbanos em funcionamento com disponibilidade hídrica; e, por fim, v) operantes (sem água) – hidrantes urbanos em funcionamento sem disponibilidade hídrica. Ressalta-se ainda que os hidrantes subterrâneos por fazerem parte de um projeto que ainda estava em andamento foram classificados como “em instalação (subterrâneos)”. O mapa 03 ilustra a localização espacial e o status de operabilidade dos 36 hidrantes listados no Apêndice B.

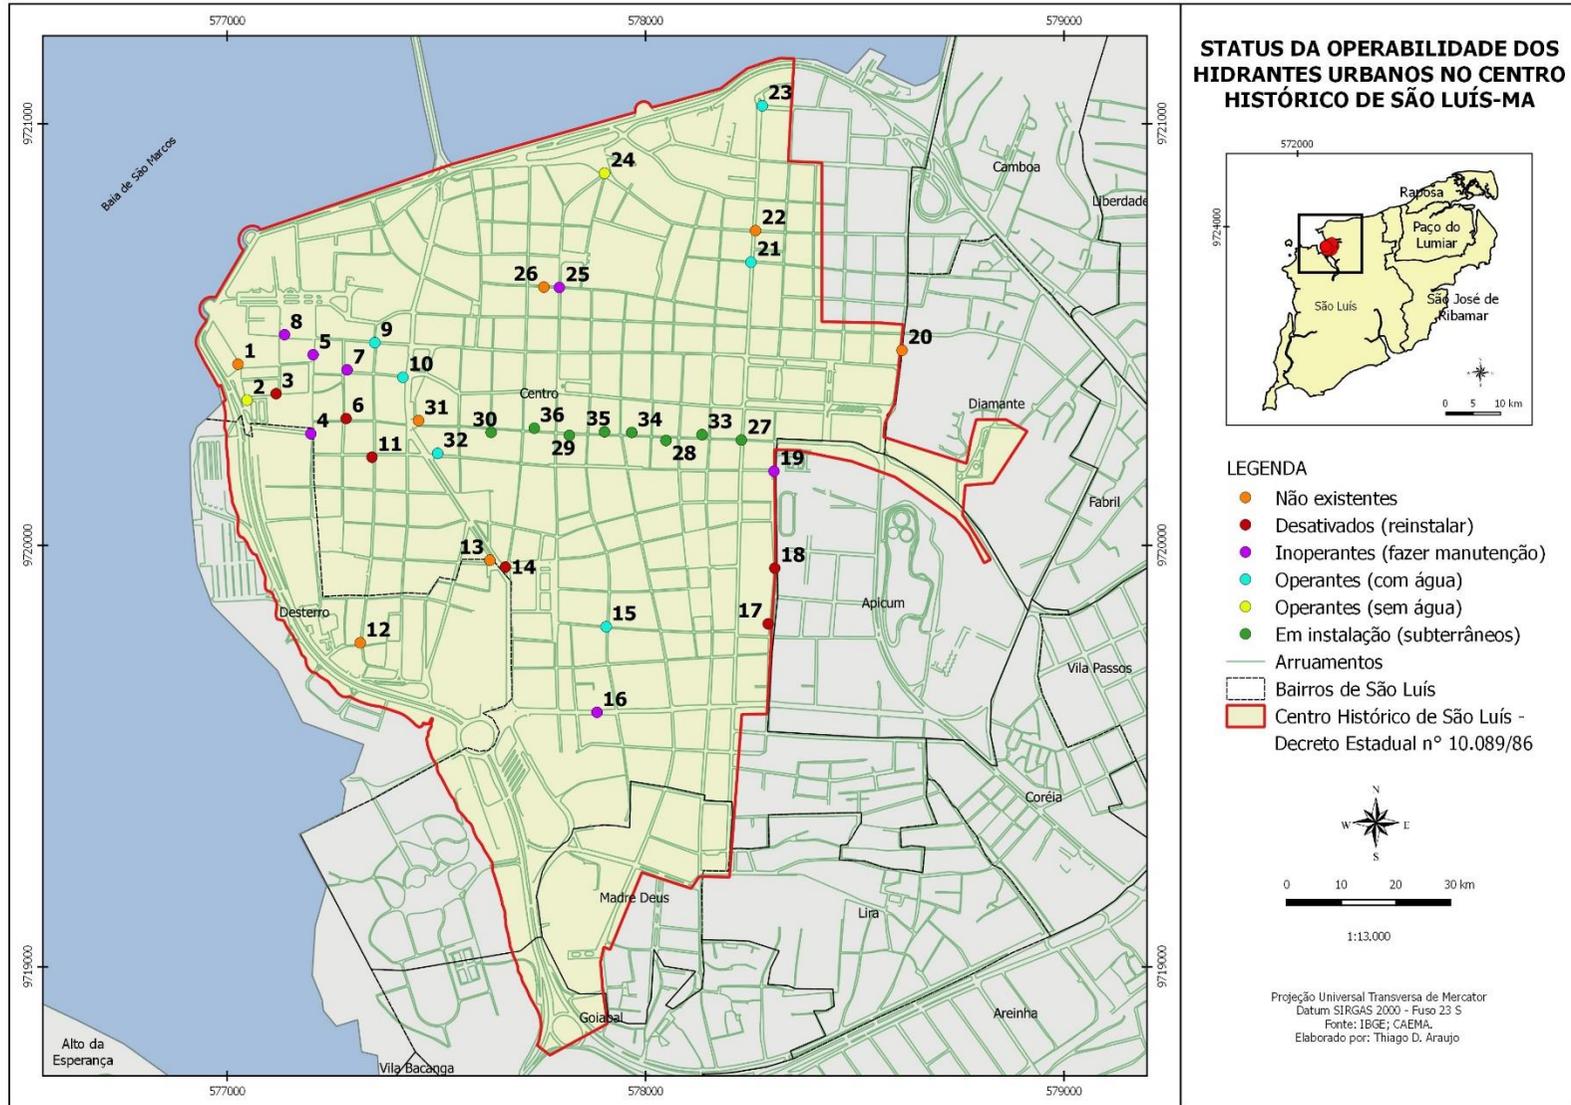
Mapa 3 – Status da operabilidade dos hidrantes urbanos no Centro Histórico de São Luís – MA.

O quadro 8 apresenta o resumo estatístico sobre os status de operabilidade dos hidrantes urbanos estudados. Por sua vez, o Apêndice C traz o registro fotográfico dos 29 hidrantes urbanos encontrados.

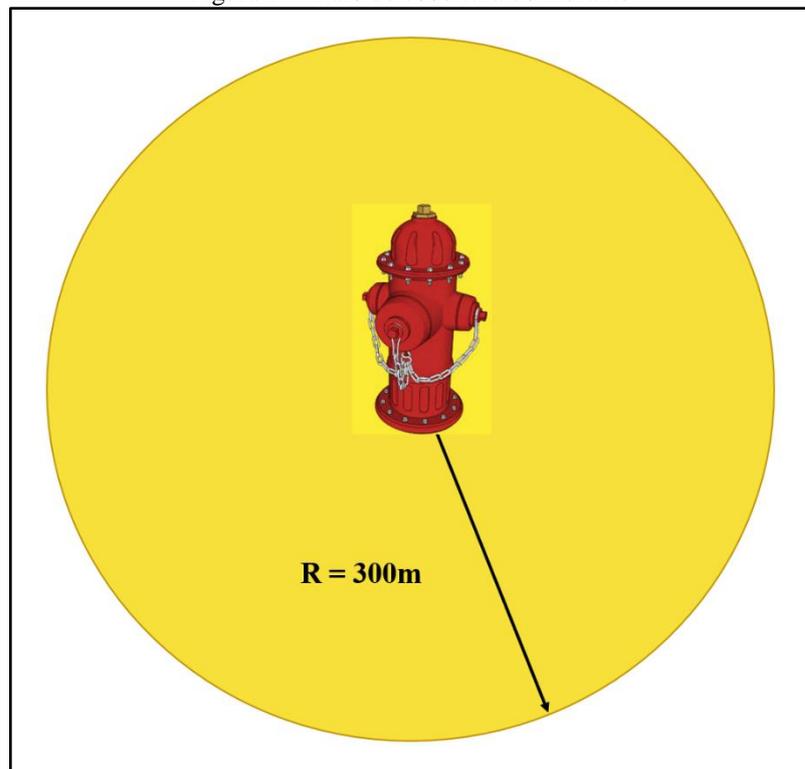
Figura 14 –Raio de cobertura do hidrante.

São Luís – MA. Pelo fato do local de estudo se caracterizar como área de ocupação especial por conter edificações com grande relevância histórica, a legislação estabelece que o raio de cobertura de cada hidrante tenha entre 300 a 600 metros. Pelos riscos e pela vulnerabilidade presentes nesse espaço urbano, conforme mencionados anteriormente, adotou-se neste trabalho o raio máximo de 300 metros de cobertura para cada hidrante, conforme ilustra a figura 14. No Mapa 4, foi realizado o mapeamento de densidade através de uma ferramenta do *software* QGIS 2.18.14 denominada buffers, através da qual são aplicadas circunferências com 300 metros de raio em torno de cada dispositivo. Sendo a área de uma circunferência (A_c) calculada através da multiplicação de π por seu raio ao quadrado (R^2), ou seja, $A_c = \pi \cdot R^2$, a área abrangida por 01 hidrante será, teoricamente, 0,28km².

Neste contexto, tendo a zona de tombamento estadual ao todo uma área de 2,2 km², seriam necessários 08 hidrantes para a abrangência de todo esse espaço. Porém, com base na hipótese da distribuição inadequada dos hidrantes instalados no Centro Histórico de São Luís – MA, aplicou-se buffers em todos os dispositivos encontrados, exceto naqueles com o status de “não existentes” e “desativados (reinstalar)”. Ao todo, os 23 hidrantes presentes no mapa 04 deveriam cobrir uma área de aproximadamente 7km², isto é, uma área três vezes maior do que a área estudada. Porém, deve-se ressaltar que, devido à distribuição inadequada dos hidrantes

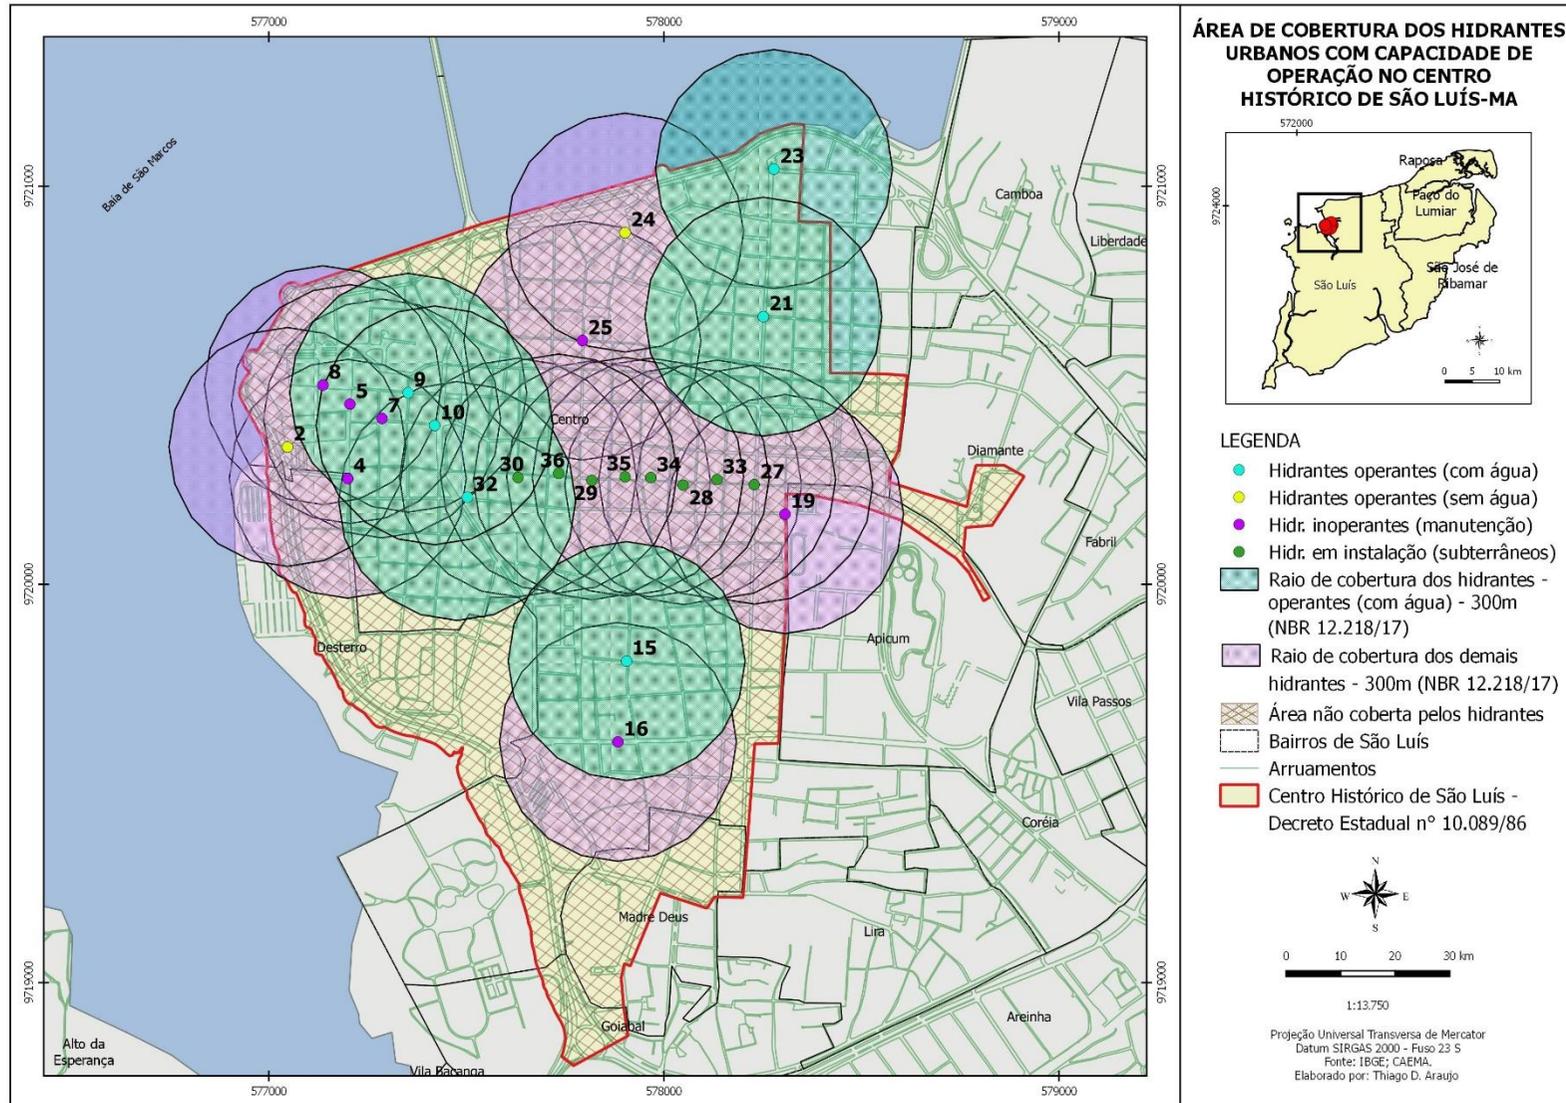
Mapa 4 – Área de cobertura dos hidrantes urbanos com capacidade de operação no Centro Histórico de São Luís – MA.

Aprofundando mais a análise dos hidrantes através de seu status de operabilidade, foi elaborado o mapa 05 com a área de cobertura dos 06 hidrantes que de fato operam e têm disponibilidade hídrica atualmente. Esses 06 dispositivos deveriam abranger uma área total de 1,69km² em um cenário ideal onde não houvesse as intersecções entre as circunferências. Todavia, refazendo-se o cálculo através do software e considerando as intersecções, chegou-se ao valor de 1,19km² de área protegida, em outras palavras, do total de 2,2km², 54% (1,01km²) continua desprotegida.

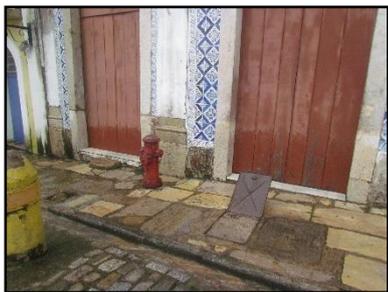
HIDRANTE 04 – Inoperante (manutenção)

Caixa de proteção obstruída

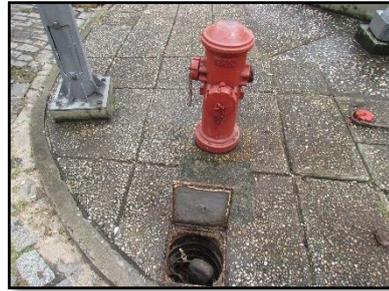
Ausência de registro

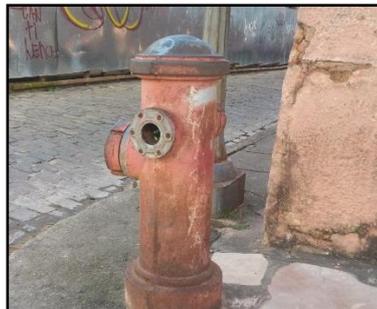
HIDRANTE 11 – Desativado (reinstalar)

Ausência de tampão

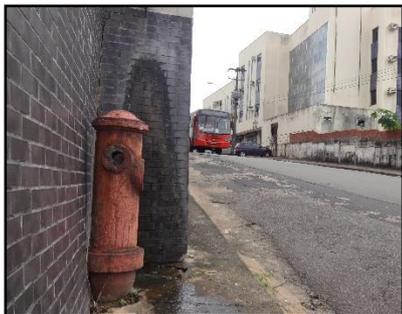
HIDRANTE 18 – Desativado (reinstalar)**Visão frontal**

**Acesso obstruído**

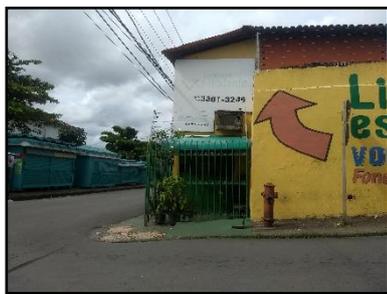
**HIDRANTE 19 – Inoperante (manutenção)****Visão frontal**

**Ausência de tampões**

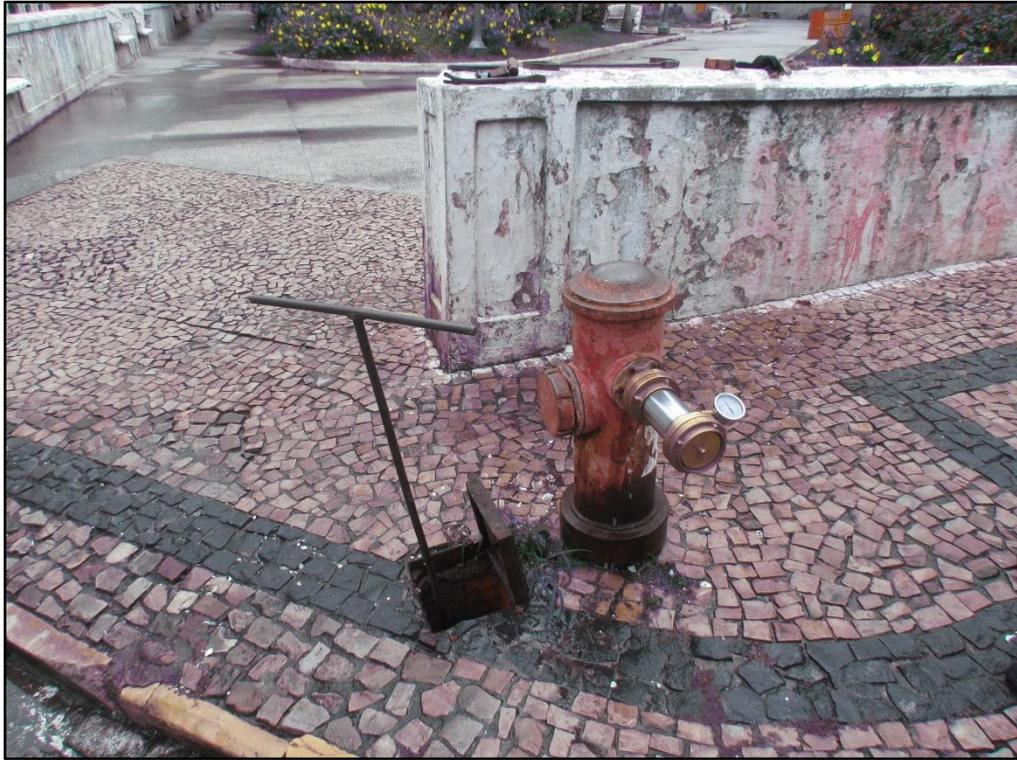
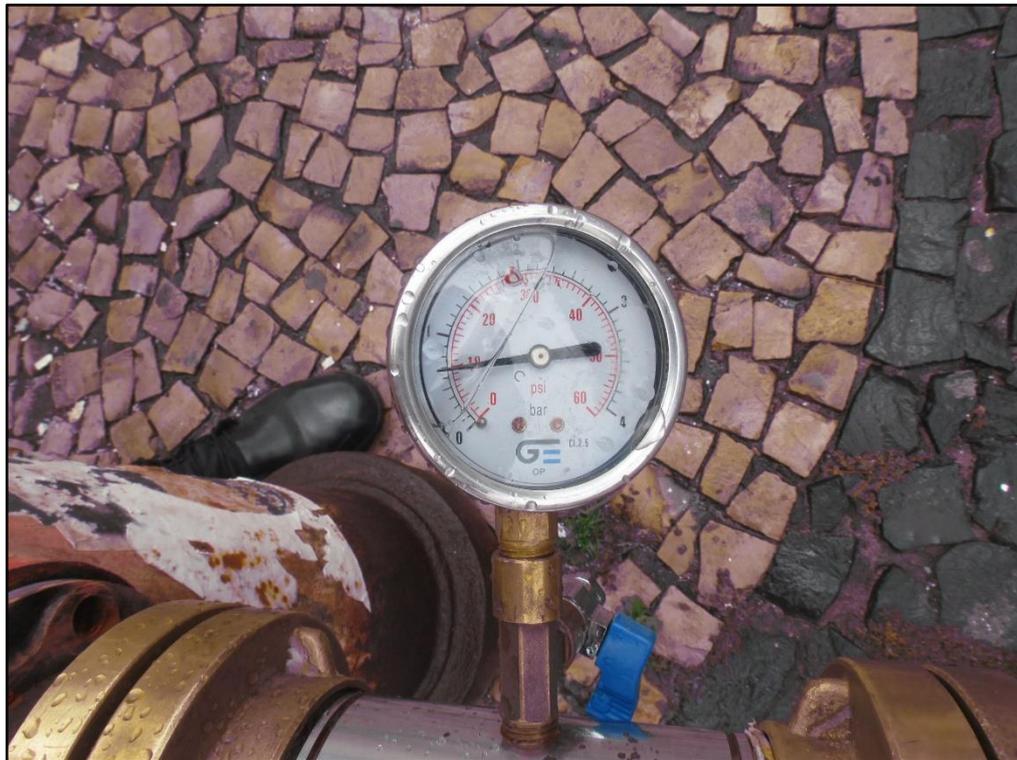
HIDRANTE 09 - Operante (com água)

Acoplamento do dispositivo

Pressão dinâmica medida

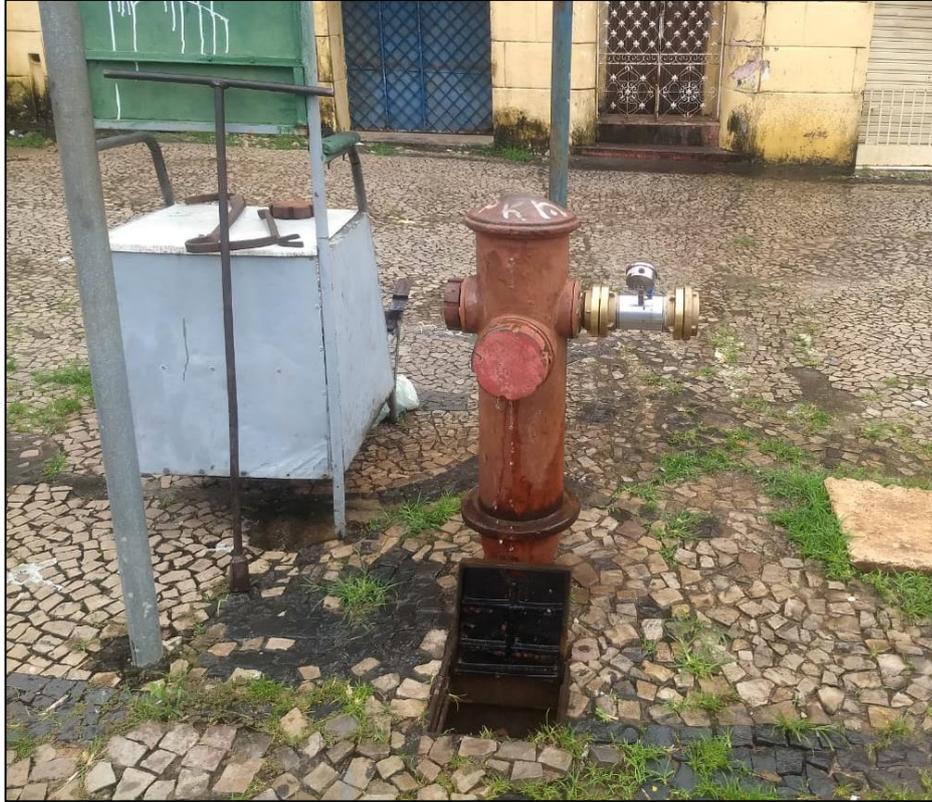
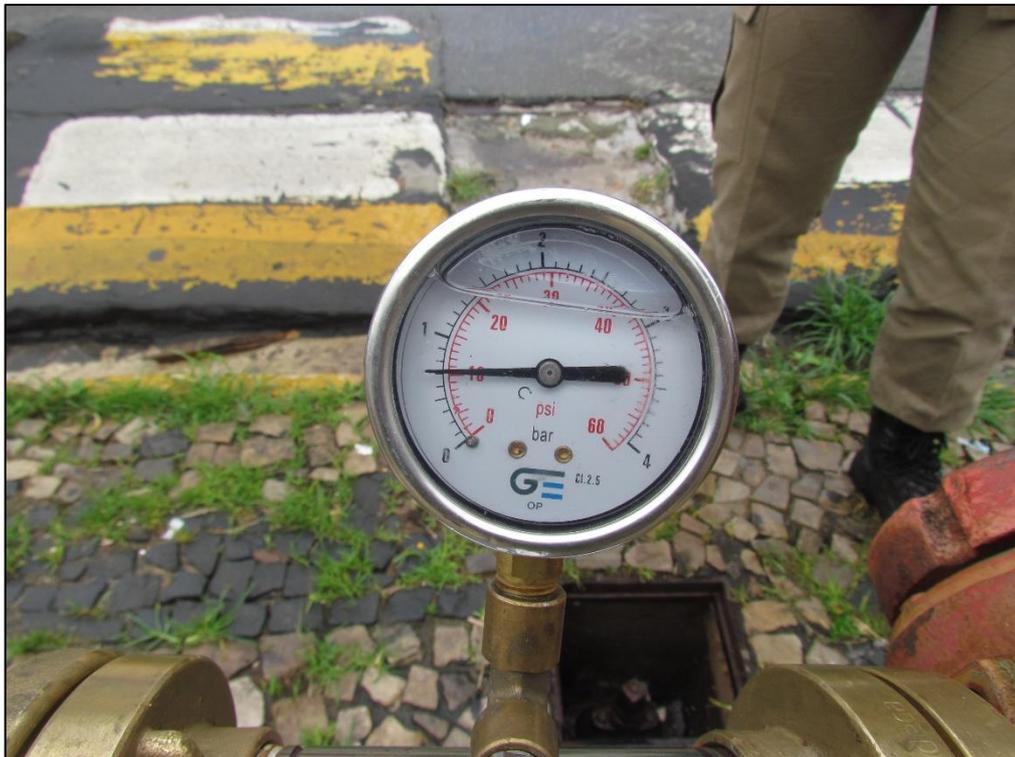
HIDRANTE 10 - Operante (com água)

Acoplamento do dispositivo

Pressão dinâmica medida

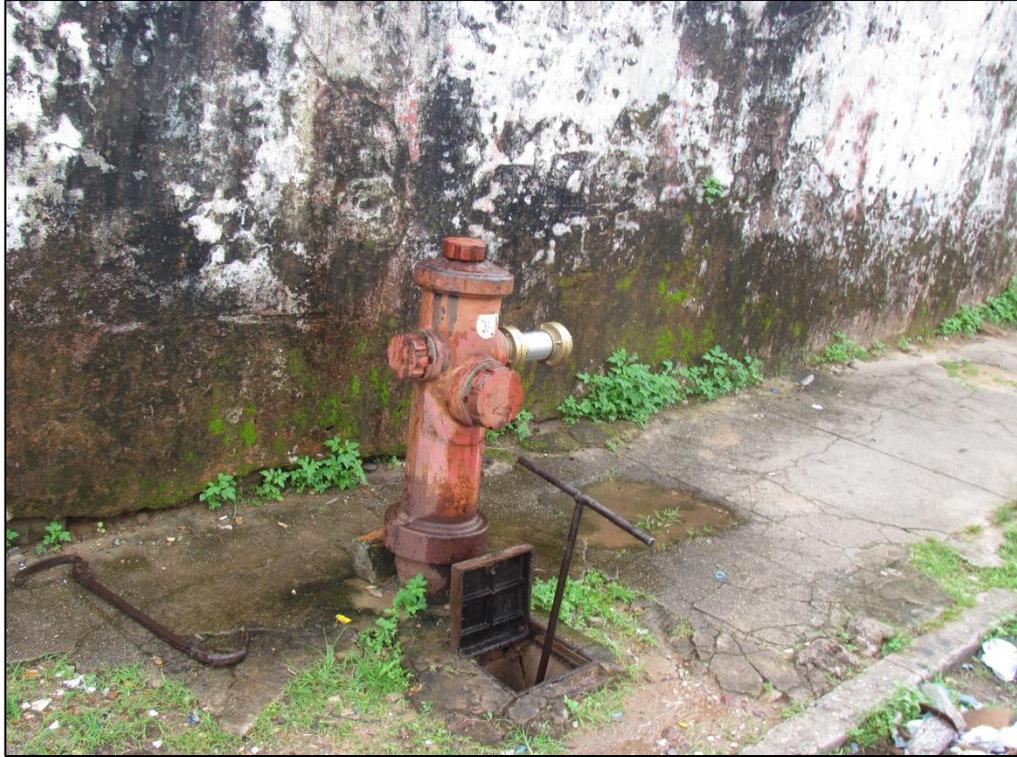
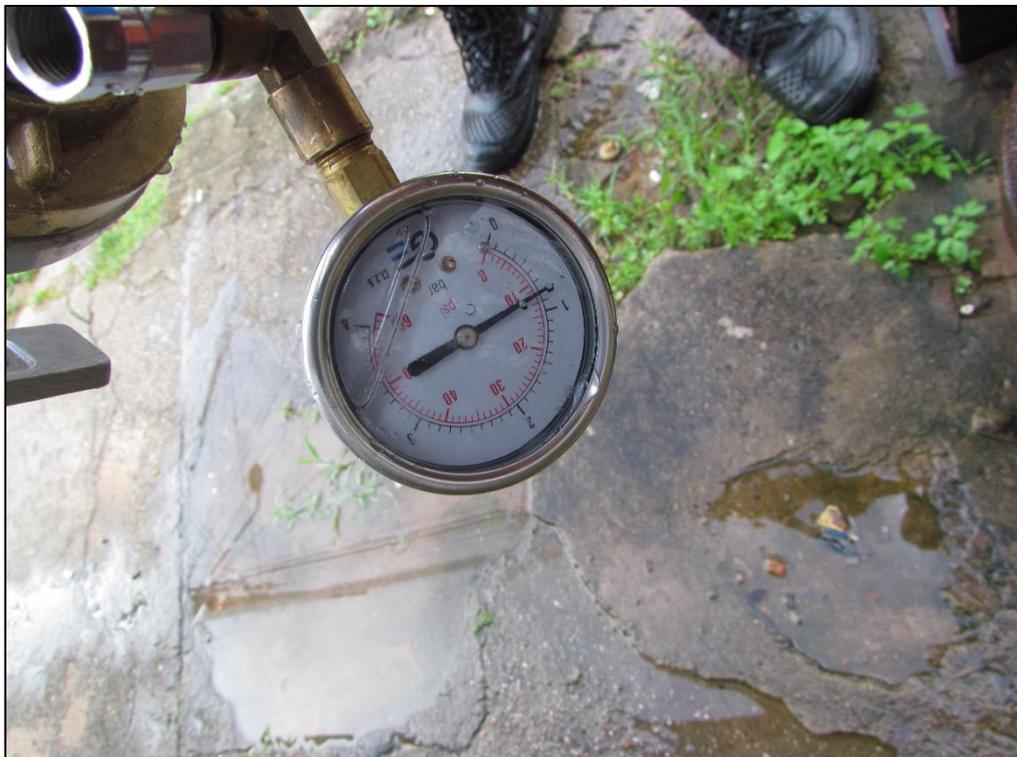
HIDRANTE 15 - Operante (com água)

Acoplamento do dispositivo

Pressão dinâmica medida

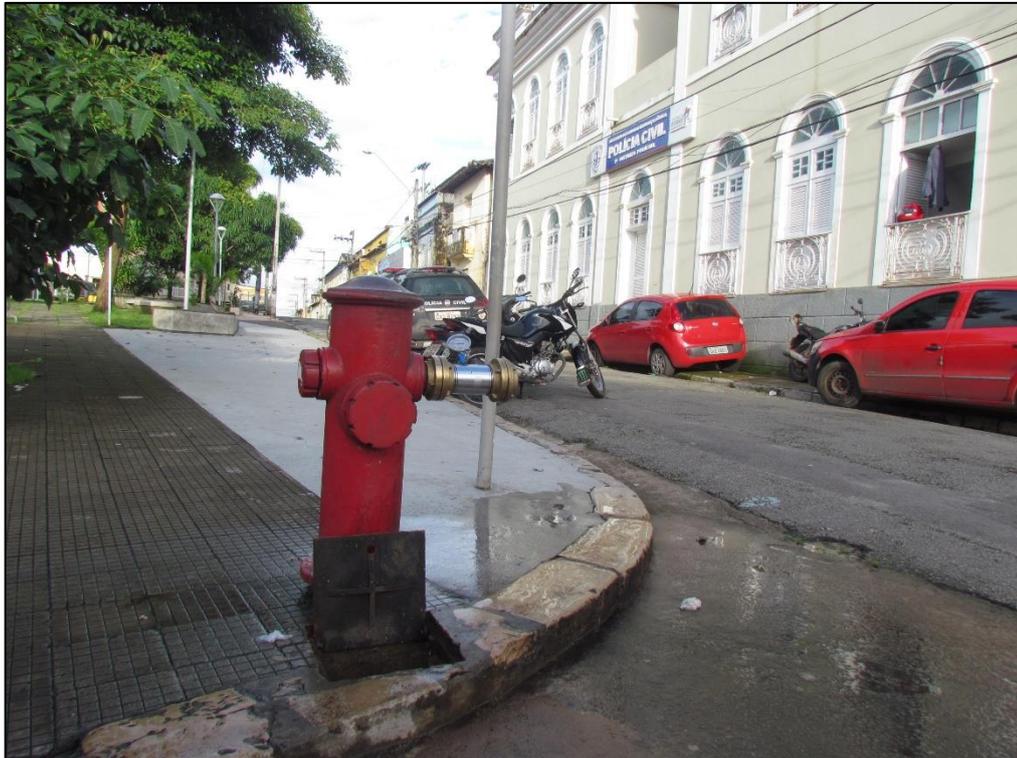
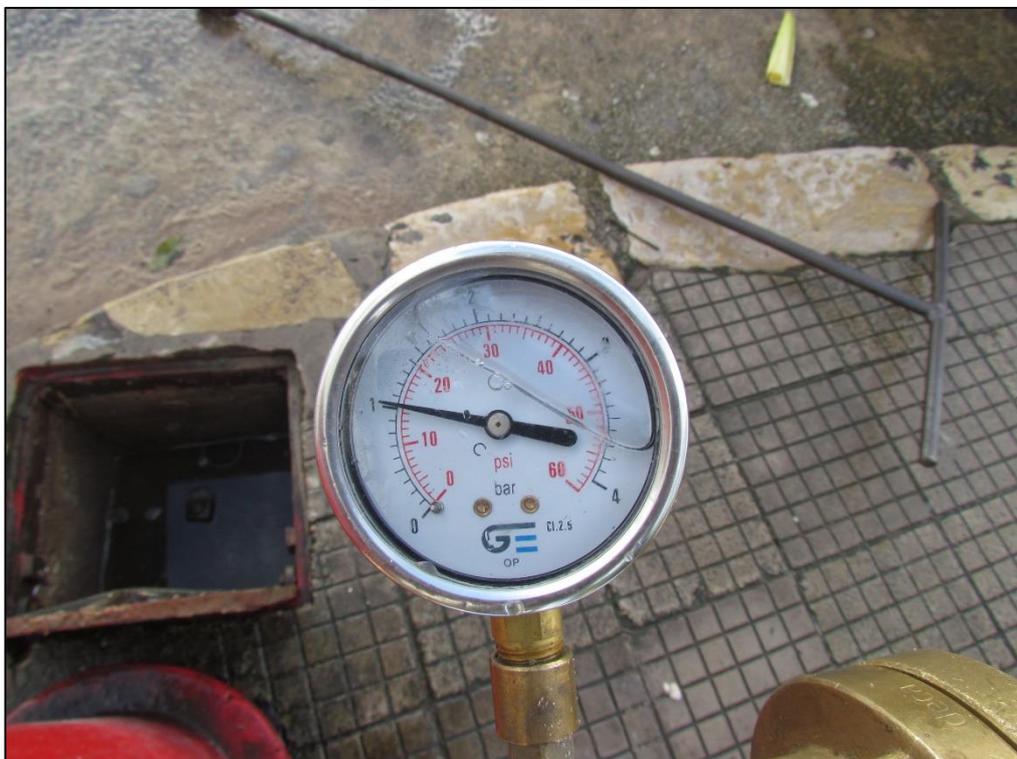
HIDRANTE 21 - Operante (com água)

Acoplamento do dispositivo

Pressão dinâmica medida

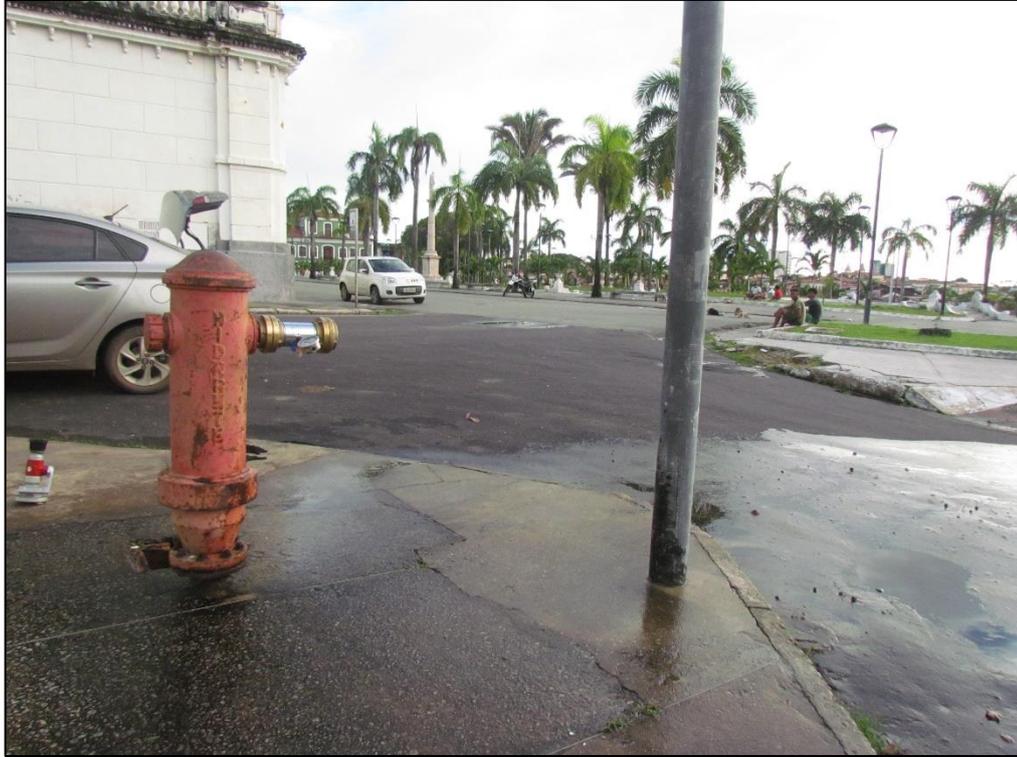
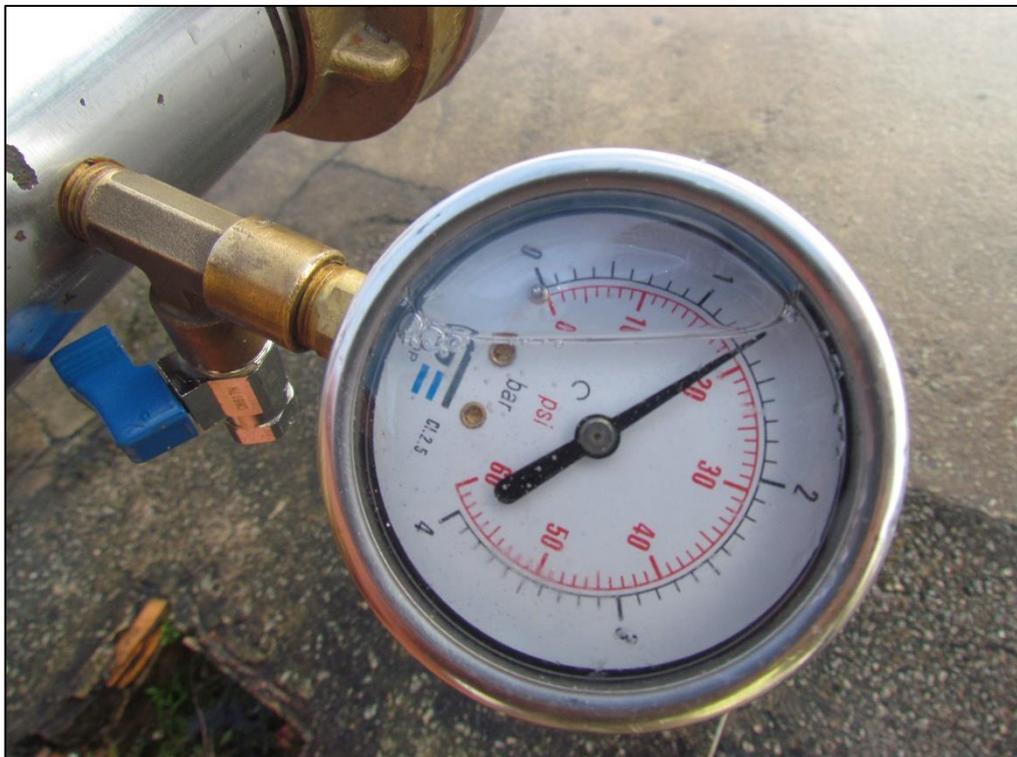
HIDRANTE 23 - Operante (com água)

Acoplamento do dispositivo

Pressão dinâmica medida

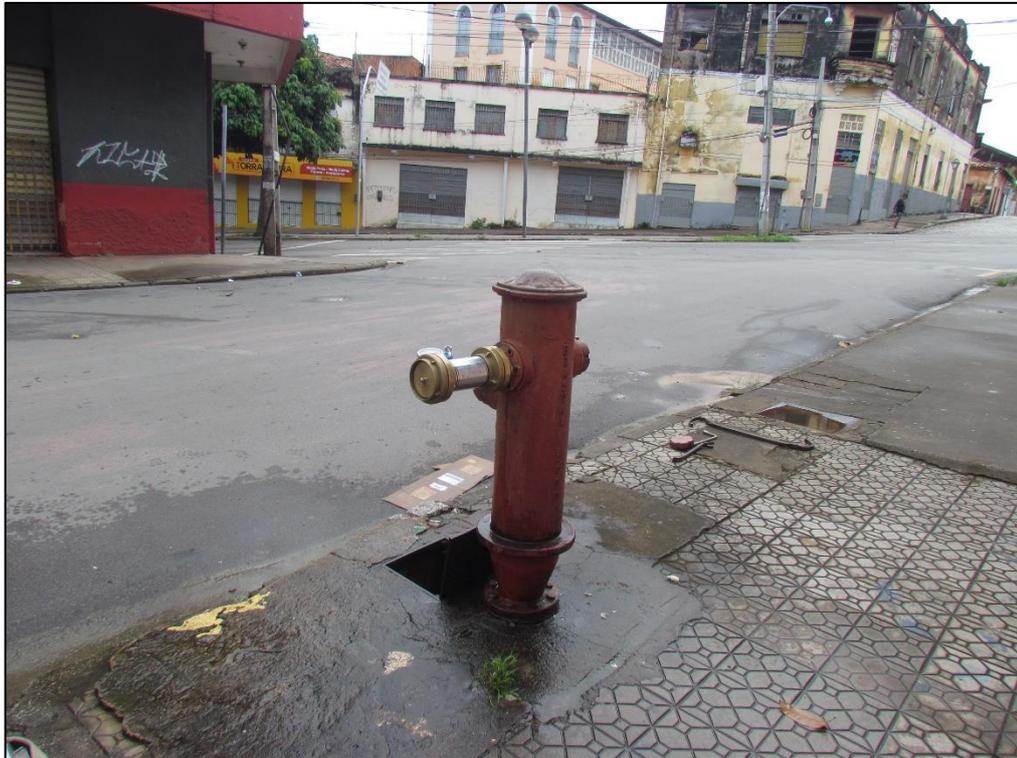
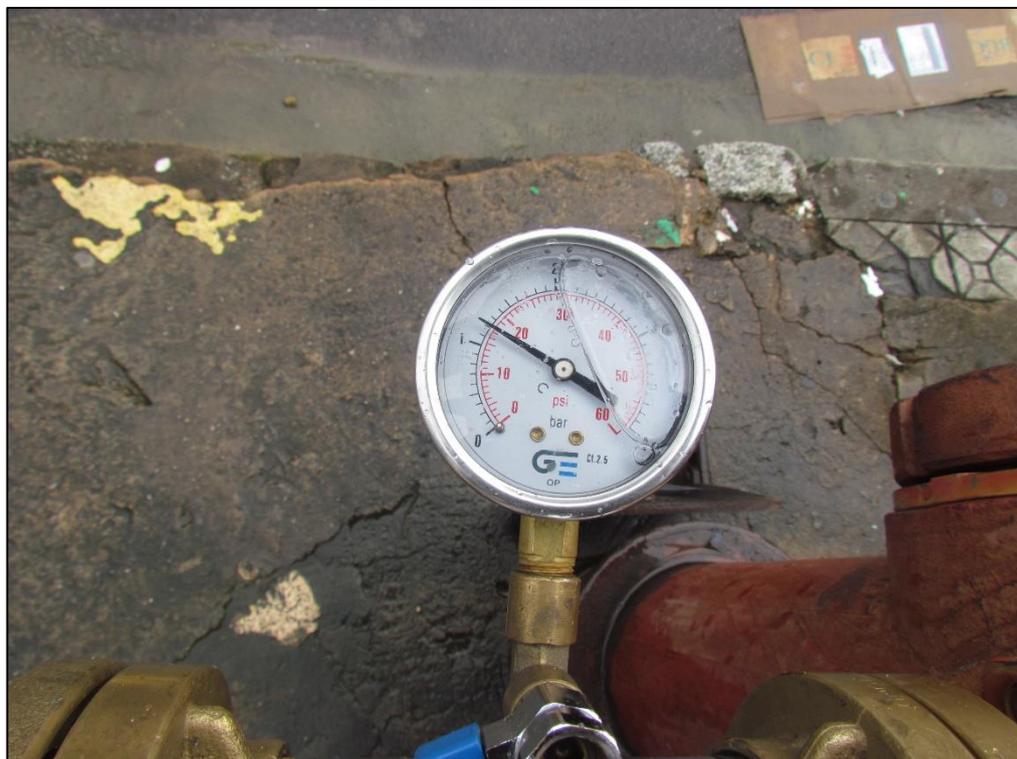
HIDRANTE 32 - Operante (com água)

Acoplamento do dispositivo

Pressão dinâmica medida
