**UMA ANÁLISE CRÍTICA NÃO INVASIVA SOBRE AS INSTALAÇÕES ELÉTRICAS
DE CONDOMÍNIOS EM SÃO LUÍS**

Monografia apresentada junto ao curso de Formação de Oficiais do Corpo de Bombeiros MA da Universidade Estadual do Maranhão – UEMA, para obtenção de título de Bacharel em Segurança Pública e do Trabalho, pela Universidade Estadual do Maranhão (UEMA), Centro de Ciências Tecnológicas (CCT), Campus Paulo VI.

UMA ANÁLISE CRÍTICA NÃO INVASIVA SOBRE AS INSTALAÇÕES ELÉTRICAS DE CONDOMÍNIOS EM SÃO LUÍS

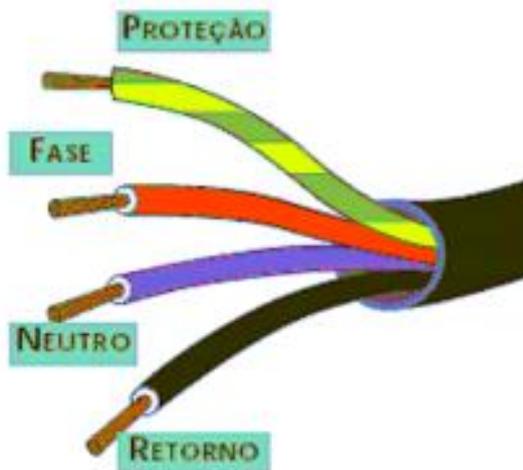
Figura 1 - Identificação dos Condutores

Por razões de segurança, não deve ser usada a cor de isolamento exclusivamente amarela onde existir o risco de confusão com a dupla coloração verde-amarela, cores exclusivas do condutor de proteção, (CASANOVA *et al.*, 2008).

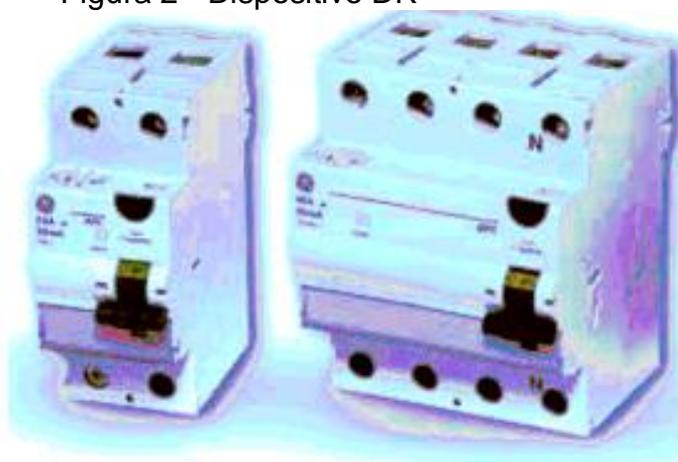
Figura 2 - Dispositivo DR

O DR não substitui um disjuntor termomagnético, pois ele não protege contra sobrecargas e curto-circuitos. Para estas proteções, devem-se utilizar os disjuntores termomagnéticos em associação, que são dispositivo de manobra mecânico e de proteção, capaz de estabelecer, conduzir e interromper corrente em condições normais do circuito, assim como estabelecer, conduzir por tempo especificado e interromper correntes em condições anormais especificadas do circuito, tais como as de curto-circuito, (CASANOVA et al., 2008).

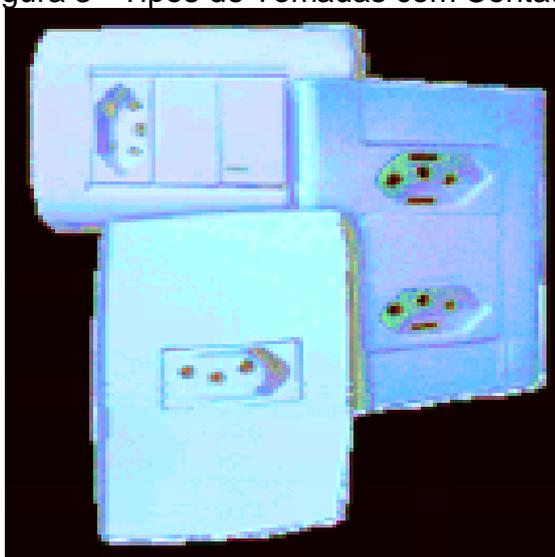
Figura 3 - Tipos de Tomadas com Contato de Aterramento

Devem ser tomados cuidados para prevenir conexões indevidas entre plugues e tomadas que não sejam compatíveis. Em particular, quando houver circuitos de tomadas com diferentes tensões, as tomadas fixas dos circuitos de tensão mais elevada, pelo menos, devem ser claramente marcadas com a tensão a elas provida. Essa marcação pode ser feita por placa ou adesivo, fixado no espelho da tomada, (CASANOVA *et al.*, 2008).

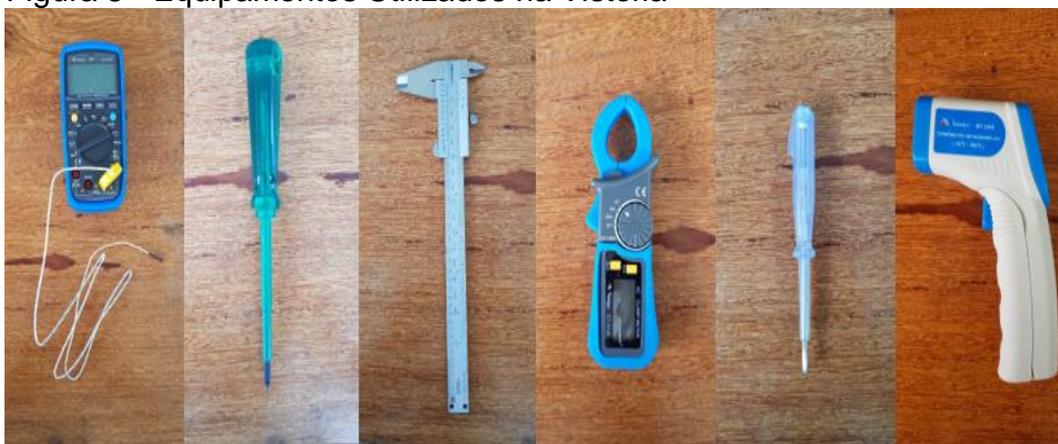
Figura 8 - Equipamentos Utilizados na Vistoria

Outrossim, para que fossem realizadas as aferições junto às instalações elétricas das edificações, bem como a constatação das informações aqui demonstradas, foram utilizados os seguintes materiais mostrados na Figura 8 acima: multímetro, alicate amperímetro, paquímetro, chave estrela, chave de fenda 1000V isolado, termômetro infravermelho, bem como equipamentos de proteção individual – EPI's.

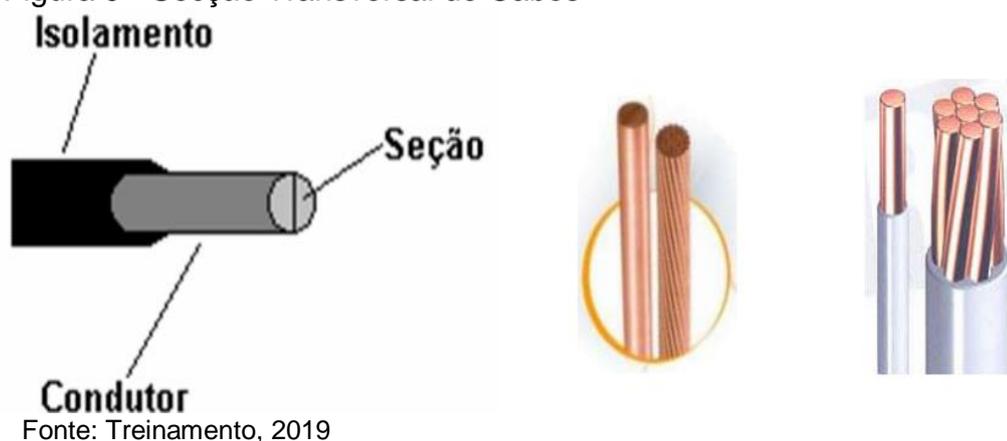
Figura 9 - Secção Transversal de Cabos

Para avaliação da resistência das tomadas de uso geral, um dos pontos de contato constantes das pessoas com a eletricidade, foi realizada a seguinte indagação: “as secções transversais dos cabos de TUG’s (mínima 2,5mm²) e dos circuitos de iluminação (mínima 1,5mm²) estão em conformidade com as normas?”, como mostra a Figura 9.

Deste modo, foi alcançado elevado percentual de relação favorável à norma, todavia, é preocupante o fato de que ainda há inconformidades, situação que pode ocasionar curtos-circuitos e até mesmo incêndios.

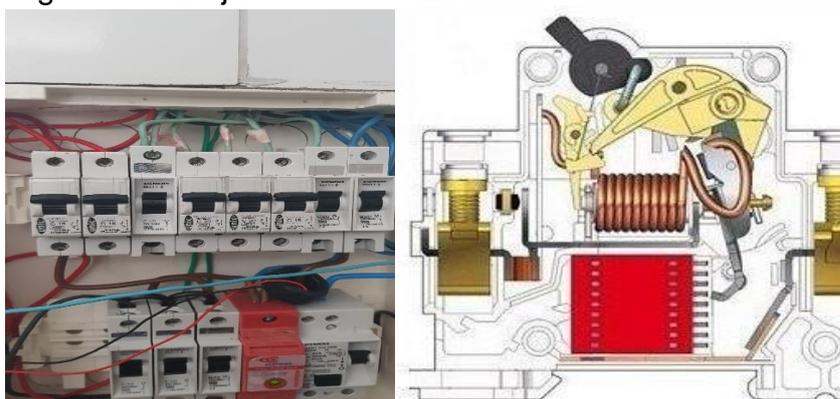
Figura 10 - Disjuntor Padrão DIN

Outrossim, fora investigada a compatibilidade dos disjuntores frente as normas para o padrão DIN, mostrado na Figura 10. Sendo que esses disjuntores possuem maior capacidade de interrupção de cc, são precisos e exatos, atuam em um tempo menor e maior confiabilidade.

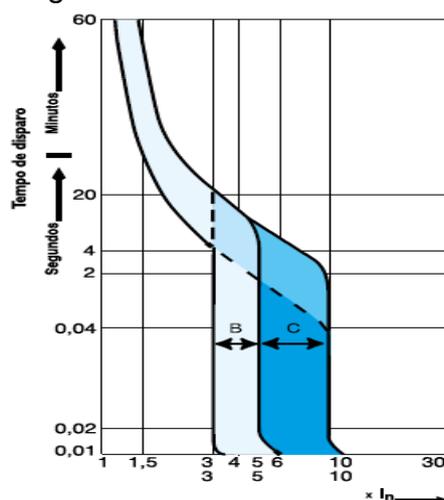
Figura 11 - Curva B e C

Assim, para averiguar tais características foi questionado se as curvas de proteção dos disjuntores (curva B, curva C e curva D), mostrado na Figura 11 acima, estão em conformidade com as normas? Sendo obtido um elevado percentual de compatibilidade dos aparelhos frente às normas.

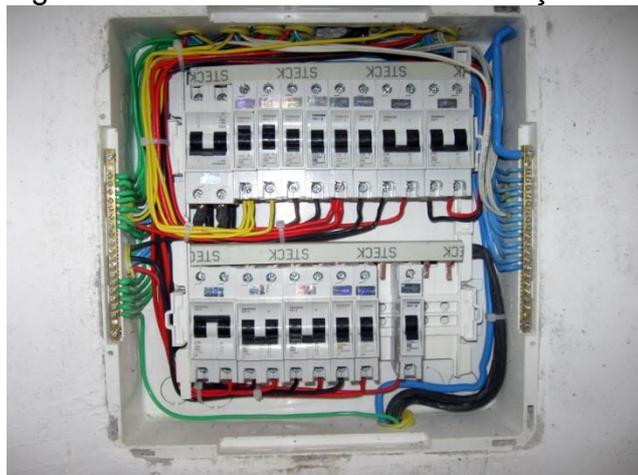
Figura 12 - Quadro Geral de Distribuição

Em outro aspecto, foi avaliado no Gráfico 9, o aterramento utilizado nos Quadros Gerais de Distribuição, como mostra a Figura 12, chegando-se ao resultado esperado, ou seja, a totalidade dos Quadros apresenta um aterramento funcional.

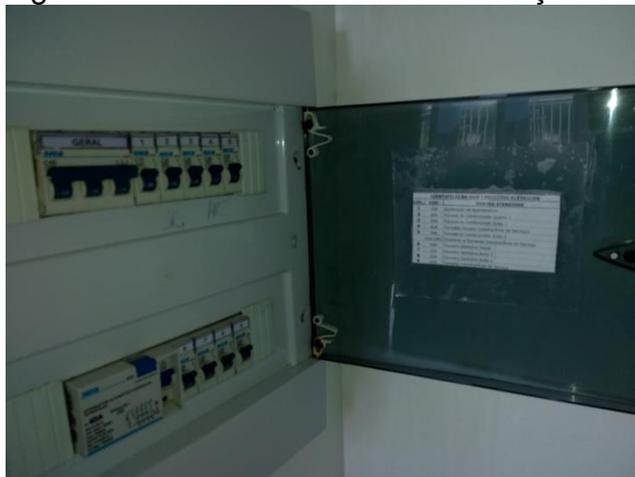
Figura 13 - Quadro Geral de Distribuição Sinalizado

Um outro aspecto bastante relevante remete-se à sinalização de todos os circuitos dos quadros de distribuição elétrica, como mostra a Figura 13, devidamente sinalizado, o que pode evitar sérios acidentes, tanto para os leigos que necessitem discernir o perigo das instalações elétricas, bem como para os profissionais que necessitem realizar a manutenção.

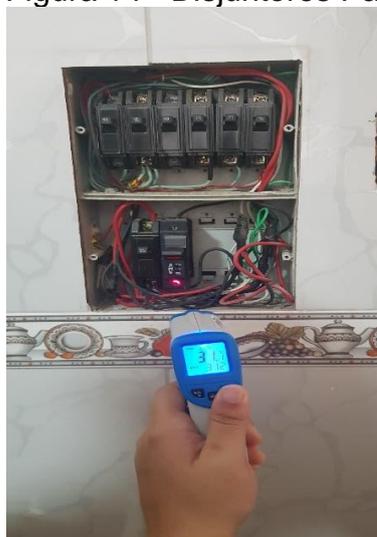
Figura 14 - Disjuntores Padrão NEMA

Um outro fator que foi observado durante as visitas aos condomínios direciona-se à aferição da temperatura de operação no interior dos quadros de distribuição, a qual deve permanecer abaixo de 40°C, caso contrário haveria indicação de superaquecimento dos circuitos, a Figura 14, mostra disjuntores do padrão NEMA, sendo medido sua temperatura de operação.

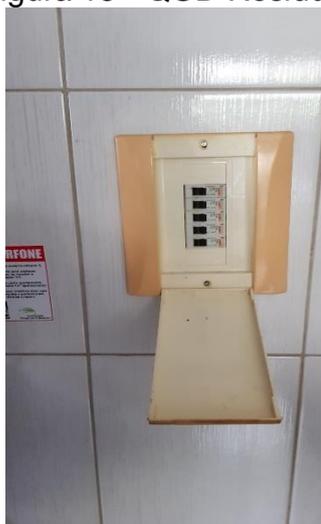
Figura 15 - QGD Residual

Semelhantemente ao sistema de proteção utilizado para as tomadas, onde se diversificam os circuitos no intuito de evitar a sobrecarga, poder-se-ia minimizar tal hipótese por meio da separação dos circuitos relativos à iluminação, havendo um sistema especificamente montado para esse fim. Na Figura 15, mostra que possui um Quadro Geral de Distribuição Residual.

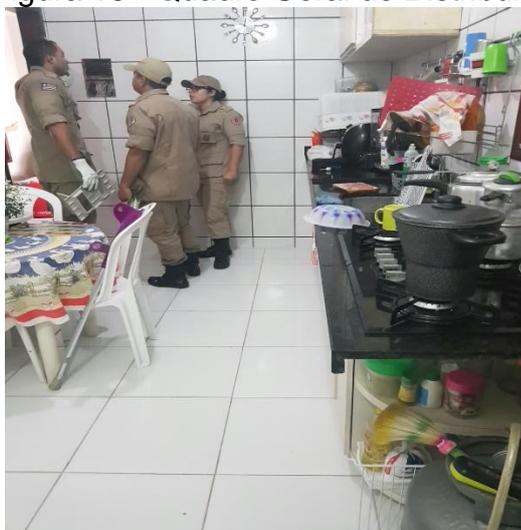
Figura 16 - Quadro Geral de Distribuição em Local Adequado

Quanto ao local de instalação do quadro geral de distribuição, é de fundamental importância que este esteja em local de fácil acesso, com possibilidade para que qualquer pessoa adulta e capaz possa realizar operações simples, como o desligamento da alimentação elétrica por setores específicos, assim, não poderá estar o QGD bloqueado por móveis ou outros elementos, bem como não poderá estar próximo a lugares que possam gerar risco ao sistema. A Figura 16, mostra o QGD em seu local.

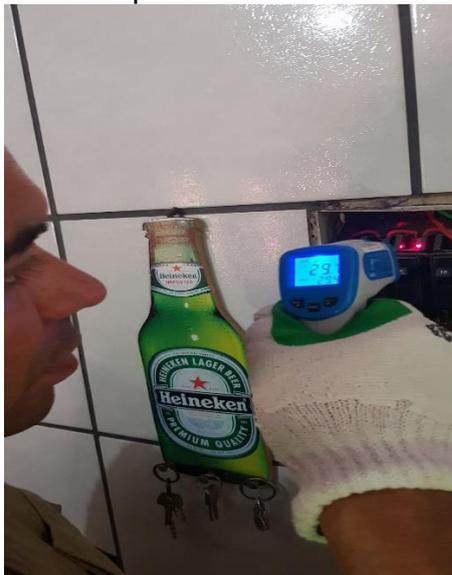
Figura 17 - Temperatura das Partes Metálicas

Apesar da observação de temperatura geral de funcionamento do Quadro Geral de Distribuição, a qual já fora constatada que deve estar abaixo dos 40°C, também fora analisada a temperatura dos componentes metálicos como mostra a Figura 17, observando se há resistência elétrica, o que ocasionaria um conseqüente aquecimento.

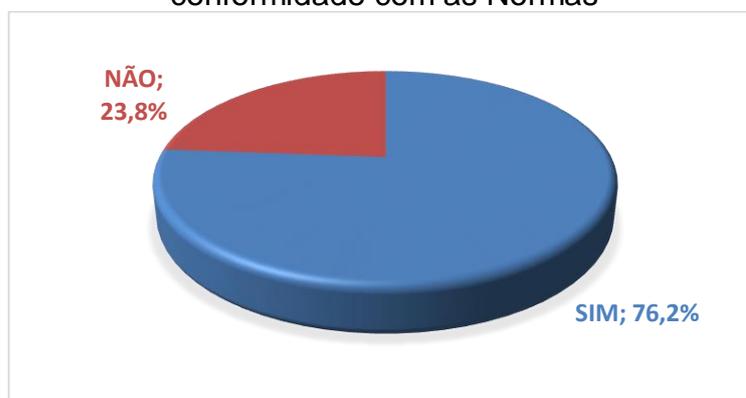
Gráfico 20 - A Instalação do(s) Chuveiro(s) elétrico(s) estão em conformidade com as Normas

Os locais em que há circulação de água, como chuveiros e banheiras, necessitam de uma atenção especial, motivo pelo qual a NBR 5410 apresenta um ponto específico de regulação destes locais. Ora, o risco de choque elétrico seria muito maior em um banho com fiação exposta por exemplo. Deste modo, foi realizada a averiguação dos chuveiros elétricos junto às residências analisadas, chegando-se aos dados expostos no Gráfico 20, seguinte.
