**DESENVOLVIMENTO DE UMA CÂMARA DE NÉVOA SALINA PARA  
SIMULAÇÃO E ANÁLISE DA AÇÃO DA MARESIA NA REGIÃO LITORÂNEA DA  
CIDADE DE SÃO LUÍS – PROJETO DE VIABILIDADE DA IMPLEMENTAÇÃO DO  
PRIMEIRO LABORATÓRIO DE CORROSÃO DA UNIVERSIDADE ESTADUAL  
DO MARANHÃO**

Trabalho de conclusão de curso de graduação  
apresentada ao Curso de Engenharia Mecânica da  
Universidade Estadual do Maranhão como parte  
dos requisitos exigidos para obtenção do título  
Bacharel em Engenharia Mecânica.

**TRABALHO DE CONCLUSÃO DE CURSO**

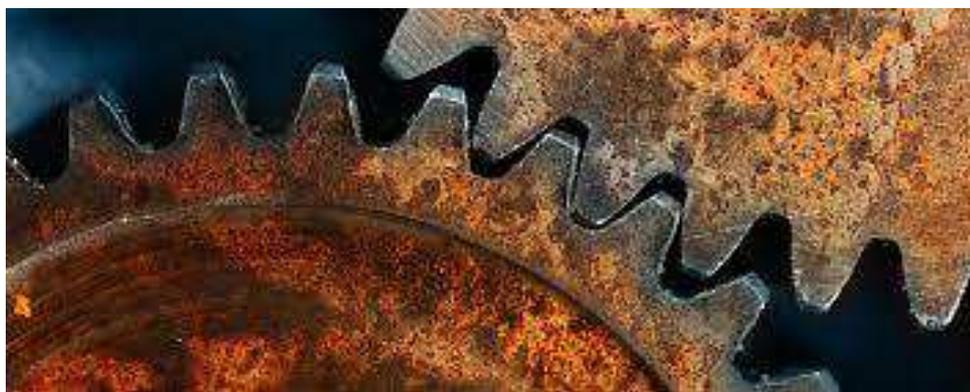
Figura 4.1 – Corrosão (FERNANDES, 2018)

De um modo geral, a corrosão é um processo resultante da ação do meio sobre um determinado material, causando sua deterioração. Quando se pensa em corrosão, a primeira associação que se faz é com a ferrugem (Figura 4.1), a camada de cor marrom-avermelhada que se forma em superfícies metálicas. Bom, apesar da estreita relação com os metais, esse fenômeno também ocorre em outros materiais, tais como concreto e polímeros orgânicos, dentre outros. Sem que se perceba, os processos corrosivos estão presentes direta ou indiretamente no nosso cotidiano (MERÇON, GUIMARÃES e MAINIER, 2004).

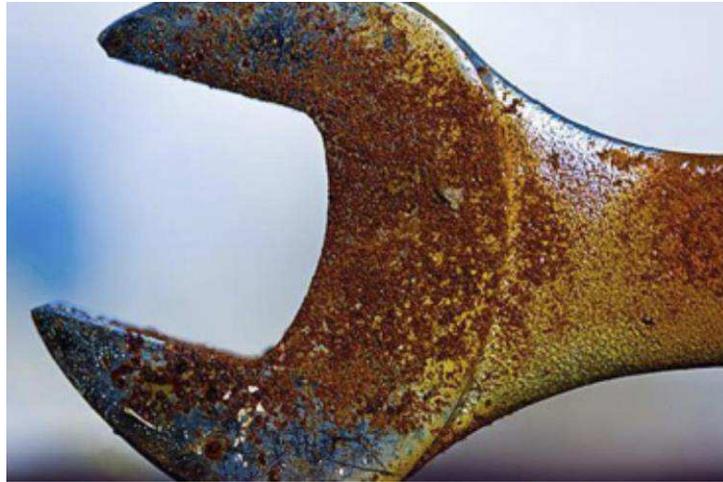
Forma de corrosão eletroquímica que processa em toda a extensão da superfície, ocorrendo perda uniforme de espessura. A corrosão uniforme é uma das mais fáceis de controlar, de ver, de proteger e também é a mais comum (Figura 4.2) (FERNANDES, 2017).

Figura 4.2 – Corrosão Uniforme (AMBIENTALI, 2018)

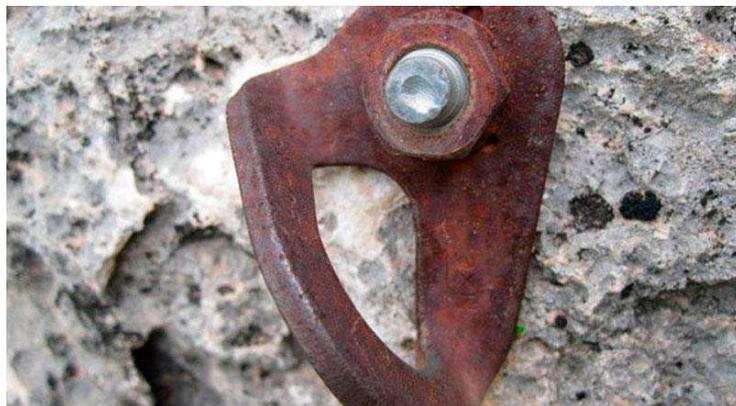
A corrosão galvânica, também conhecida como corrosão bimetálica, é um processo eletroquímico que ocorre quando metais distintos entram em contato elétrico através de um mesmo eletrólito. Basicamente, um metal começa a corroer o outro (Figura 4.3).

Figura 4.3 - Corrosão Galvânica (FERNANDES, 2019)

Quando isso acontece, o metal mais nobre (polarizado catodicamente) começa a sofrer menos corrosão do que o normal. Em contrapartida, o metal menos nobre (polarizado anodicamente) começa a sofrer corrosão de forma mais acelerada que o normal – principalmente na região de junção com o metal mais nobre (GENTIL, 2011).

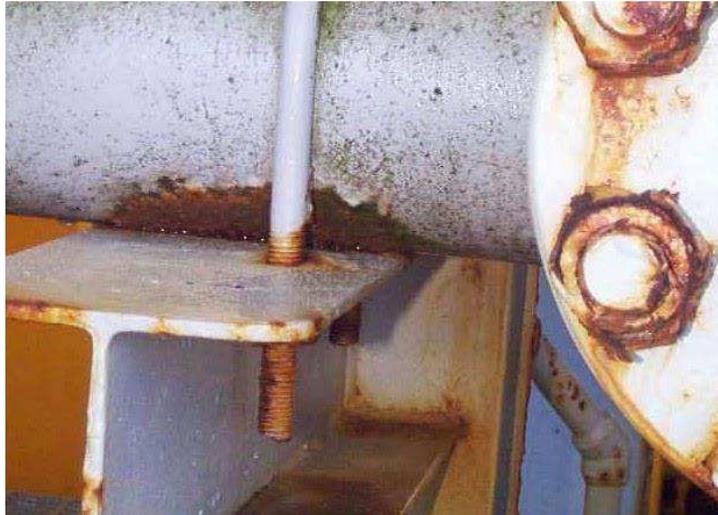
Ocorre em função da diferença da concentração de íons ou gases dissolvidos na concentração eletrolítica entre duas regiões na mesma peça. A corrosão vai ocorrer na região que possui a menor concentração (FERNANDES, 2017).

Figura 4.4 - Corrosão em Frestas Fonte: (VIEIRA, 2014)

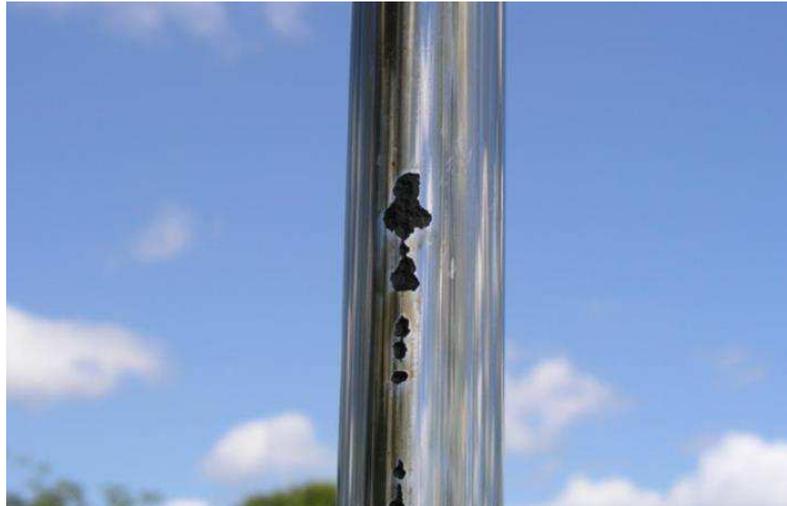
A corrosão se processa em regiões ou em áreas pequenas espalhadas ao longo da superfície metálica, produzindo pites, ou chamados também de cavidades (Figura 4.5) (CALLISTER JR, 2016).

Figura 4.5 - Corrosão por Pites (HALECK, 2016)

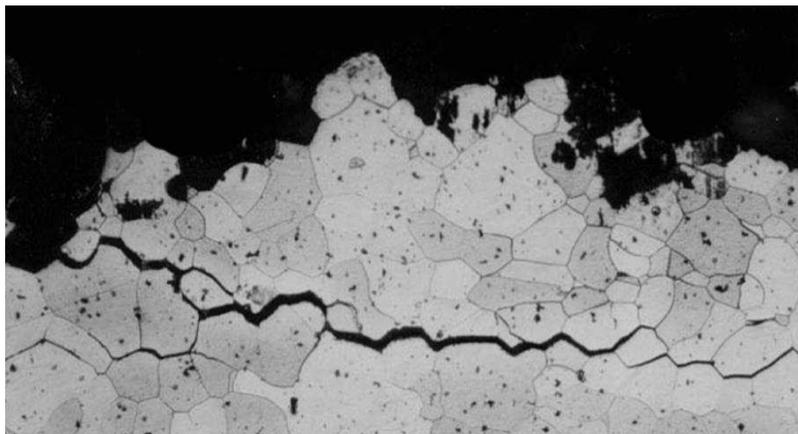
É uma corrosão muito comum em aços inoxidáveis, quando os grãos vão se concentrando na região central, deixando as periféricas mais vulneráveis (Figura 4.6) (AMBIENTALI, 2018).

Figura 4.6 - Corrosão Intergranular (HALECK, 2016)

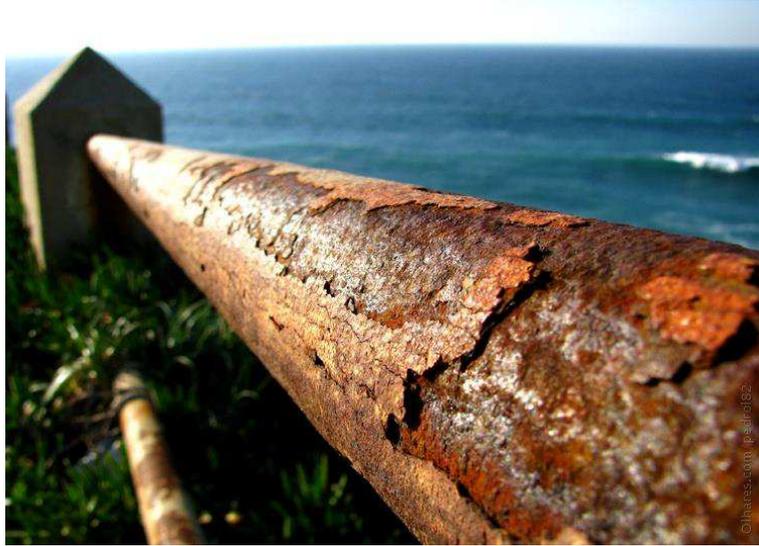
Este tipo de corrosão é encontrada em ligas por solução sólida e ocorre quando um elemento ou constituinte é removido preferencialmente como consequência de processos de corrosão (Figura 4.7) (CALLISTER JR, 2016).

Figura 4.7 - Corrosão Seletiva (LOPES, 2011)

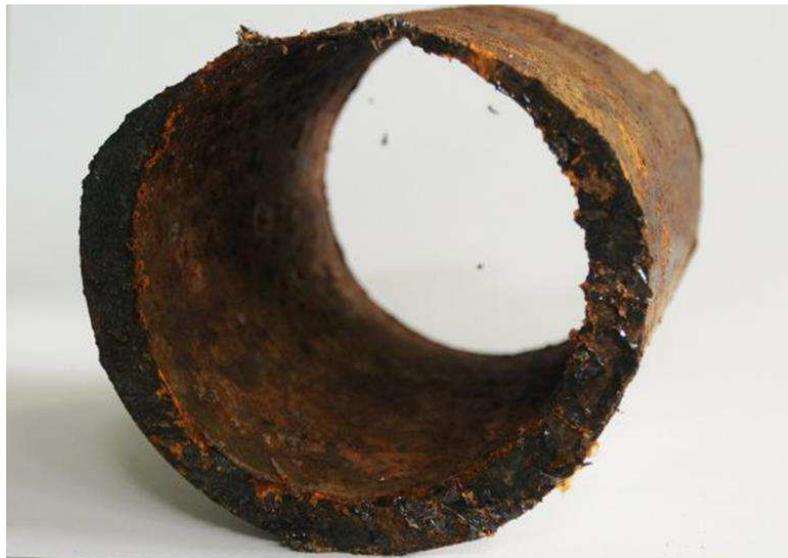
Surge da ação combinada de um ataque químico e da abrasão ou desgaste mecânico causado pelo movimento de um fluido (Figura 4.8) (CALLISTER JR, 2016).

Figura 4.8 - Corrosão por Erosão (GEREMIA, 2016)

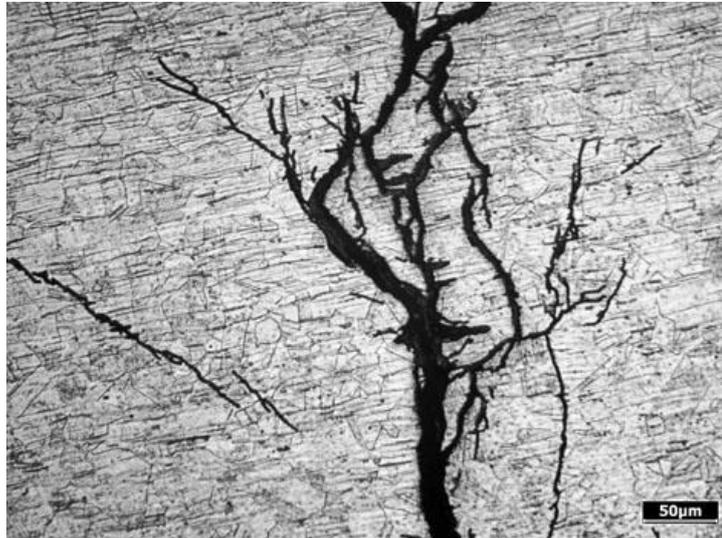
É um termo utilizado para descrever falhas de serviço em materiais. Ocorre por uma trinca de propagação lenta, induzida pelo ambiente de trabalho. A propagação das trincas é o resultado da sinérgica interação de tensões mecânicas e reações de corrosão (Figura 4.9) (GENTIL, 2011).

Figura 4.9 - Corrosão Sob Tensão (TORK, 2015)

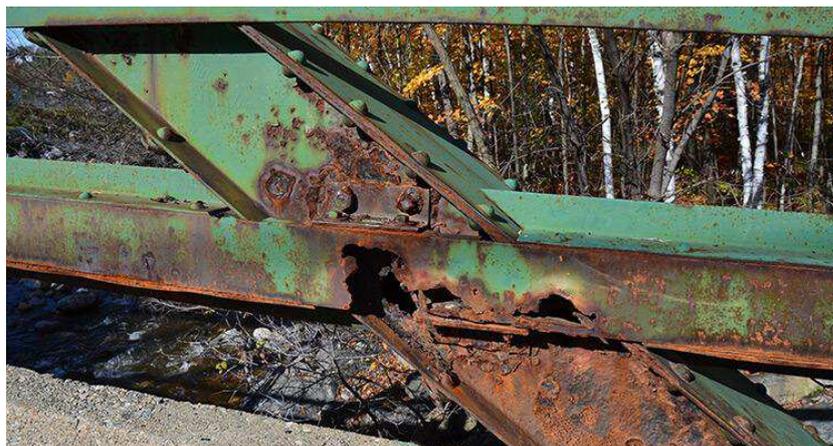
Figura 4.10 - Dano por corrosão (BRASIL, 2017)

Os problemas de corrosão são frequentes e assumem uma importância transcendental na vida moderna, ocorrendo nas mais variadas atividades, como, por exemplo, na construção civil, nas indústrias química, petrolífera, naval, automobilística, nos meios de transportes aéreo, ferroviário, metroviário, marítimo, rodoviário, na odontologia, na ortopedia, entre outros (Figura 4.10). Todas essas instalações representam investimentos vultosos que exigem durabilidade e resistência à corrosão que os justifiquem e que acidentes sejam evitados com danos materiais incalculáveis ou danos pessoais irreparáveis (GENTIL, 2011).

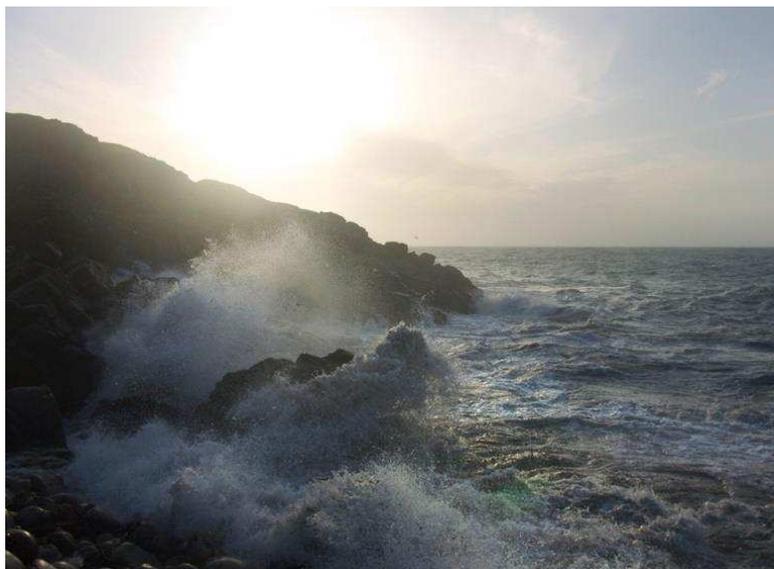
Figura 4.11 – Maresia (GILLARD, 2015)

Uma névoa fina e úmida que às vezes paira sobre as cidades do litoral, flutuando ao longo da costa, este é o conceito básico de maresia (Figura 4.11). Esta névoa é formada por bilhões e bilhões de gotículas de água do mar, que sobem ao ar toda vez que uma onda arrebenta na praia. O problema é que as gotículas não são de água pura e por causa da ação do vento e de outras condições ambientais, as partículas de água do mar se espalham, entrando em contato com objetos metálicos que são corroídos. Esse processo é acelerado pela presença dos íons na água do mar e nos evaporitos, que são micropartículas presentes no ar que apresentam sais. Esses íons fazem uma ponte salina, o que possibilita o fenômeno de oxirredução entre o oxigênio do ar e os metais e, por conta dessas impurezas, a maresia ataca os materiais expostos, corroendo-os de forma acelerada.

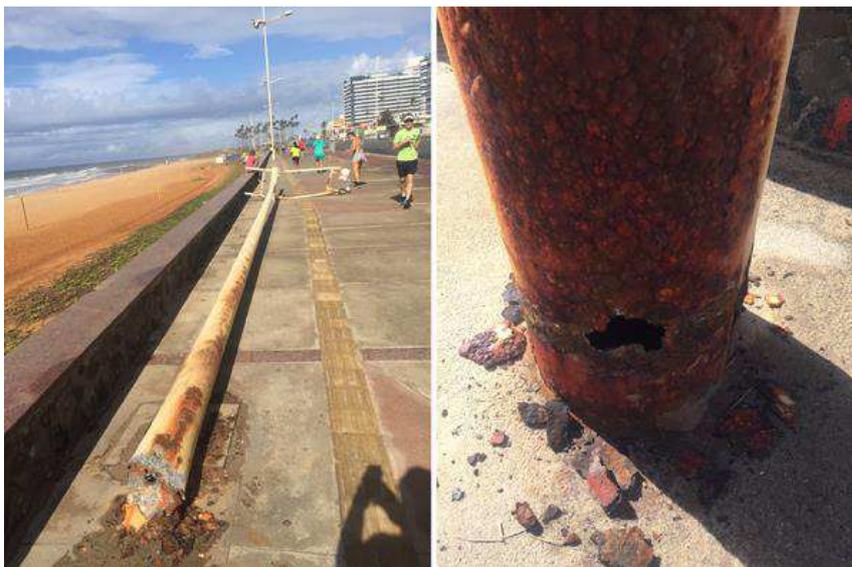
Estruturas de concreto armado construídas em regiões litorâneas, como postes de distribuição de energia elétrica, são, constantemente, atacadas por agentes ambientais agressivos. O cloreto é conhecido como um dos mais agressivos dentre os agentes ambientais, causando corrosão da armadura de aço e conseqüente degradação do concreto. Os cloretos podem alcançar a armadura de aço através da rede de poros do concreto e atacar toda a superfície da armadura (Figura 4.13).

Figura 4.13- Corrosão em postes de concreto (MAIS, 2017)

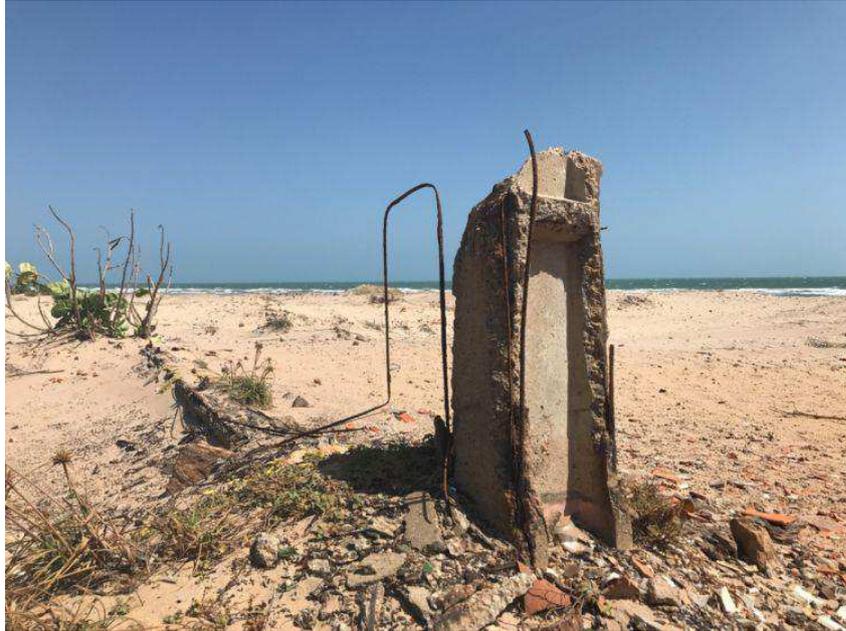
A deterioração de estruturas de concreto e artefatos pré-moldados de concreto armado devido à corrosão de armaduras desperta maior preocupação em zonas costeiras, onde se encontra maior concentração de agentes agressivos devido à presença de cloretos (Cl<sup>-</sup>). Algumas destas estruturas são prematuramente deterioradas, a ponto de perderem sua função estrutural em cerca de um décimo do tempo recomendado pelas normas correspondentes (Figura 4.14) (JOUKOSKI, 2011).

Figura 4.14 - Poste fraturado pela ação da maresia (RAIYLSO, 2017)

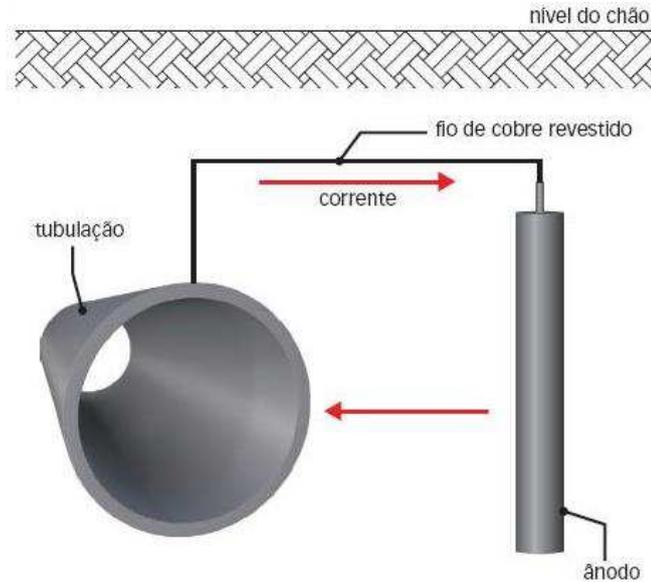
Envolve simplesmente o suprimento, a partir de uma fonte externa, de elétrons para o metal a ser protegido, tornando-o um catodo, sendo assim, a reação anterior é forçada a seguir na direção inversa, ou de redução (Figura 4.15).

Figura 4.15 - Proteção Catódica (CORSINI, 2011)

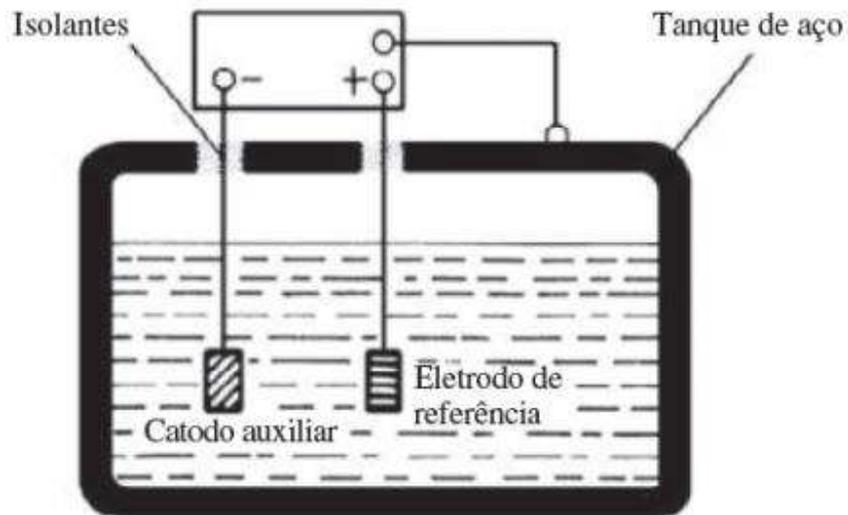
Envolve revestir o aço de liga de ferro com um metal menos ativo, como o estanho. O estanho não irá corroer, de modo que o aço ficará protegido enquanto o revestimento de estanho estiver no lugar. Este método é conhecido como proteção anódica porque faz do aço o anodo de uma célula eletroquímica (Figura 4.16).

Figura 4.16 - Proteção Anódica (NUNES, 2016)

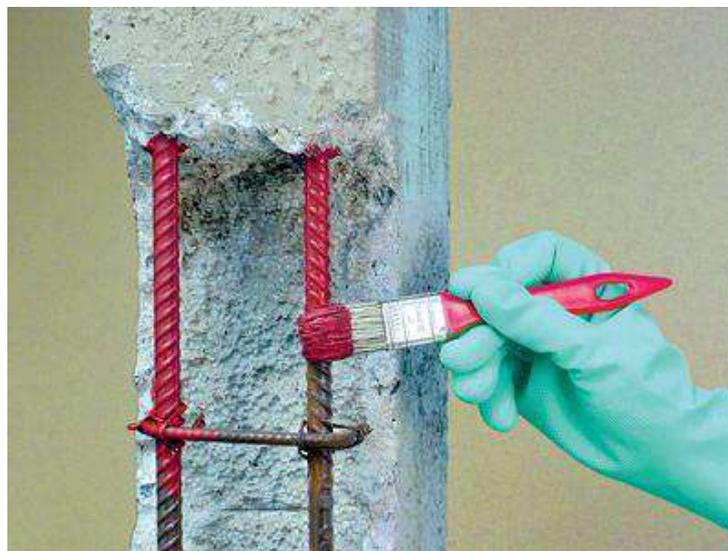
Figura 4.17 - Inibidores de corrosão (NAKAMURA e FARIA, 2013)

São produtos químicos que reagem com a superfície do metal ou os gases circundantes para suprimir as reações eletroquímicas que levam à corrosão. Eles funcionam sendo aplicados na superfície de um metal, onde formam uma película protetora e podem ser aplicados como uma solução ou como um revestimento protetor usando técnicas de dispersão (Kopsch, 2001) (Figura 4.17).

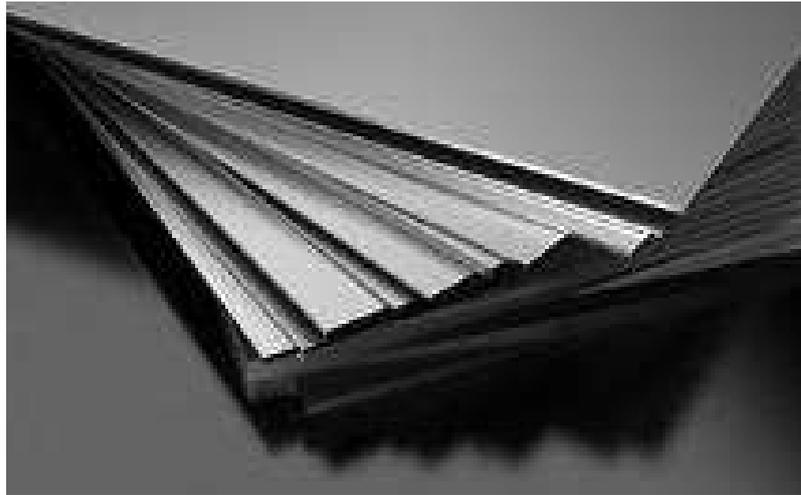
Figura 4.18 – Chapa de Aço ASTM A-36 (PASIFER, 2016)

O aço ASTM A-36 (Figura 4.18) é a exemplificação mais clássica de um aço estrutural de grãos finos (COLPAERT, 2008). É um aço ferrítico de baixa liga e baixo carbono ligados ao manganês, com teores de fósforo e enxofre controlados, alta resistência e baixa liga (ARBL), utilizado em partes estruturais quando a economia em peso é importante. Atende a solicitações de tenacidade até  $-40^{\circ}\text{C}$  para navegação em regiões frias, ou em temperaturas mais baixas mediante consulta e autorização da classificadora.

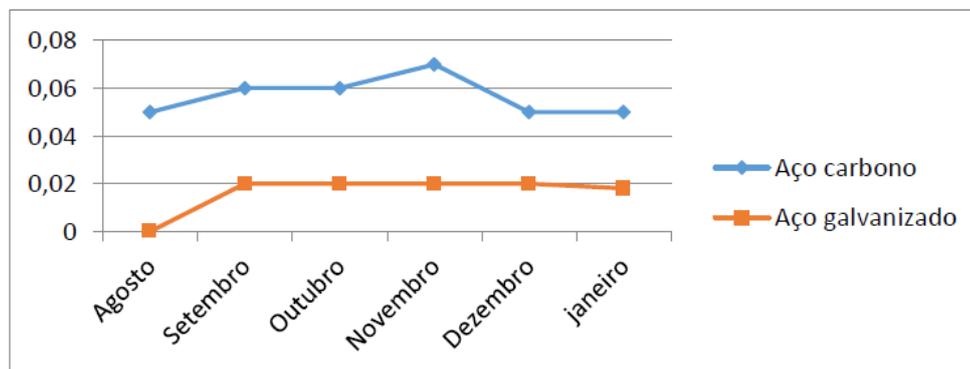
Logo, encontrou-se uma taxa de corrosão de 0,05g para aço carbono e 0,018 para aço galvanizado verificando sua variação durante os meses pelo Gráfico da Figura 5.2 a seguir:

Figura 5.2 - Taxa de corrosão mensal (FILHO, TOGAWA e CANTANHEDE, 2018)

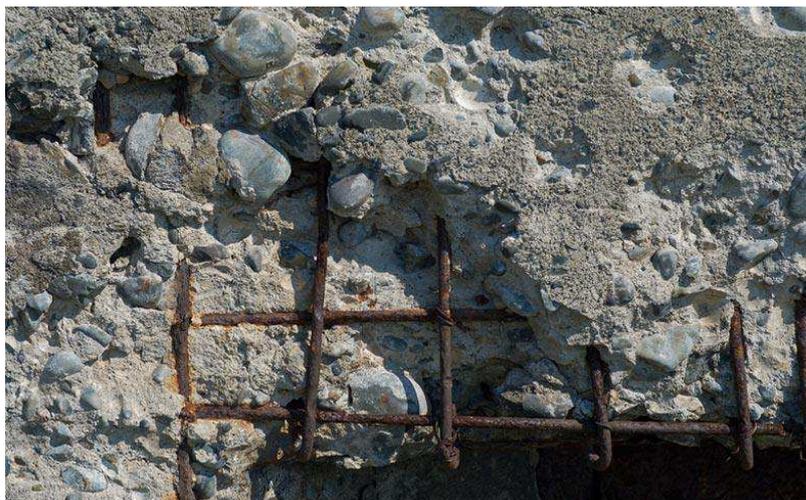
Figura 5.3 - Deterioração do Concreto Armado (VLADIMIROVICH, 2017)

Então, compreende-se que tal durabilidade irá depender de alguns fatores, como mostra Ribeiro (2014), bem como a agressividade ambiental (Figura 5.3), características da construção, critérios de desempenho desejados e do tempo, resumindo, da vida útil requerida para uma determinada estrutura. Numa correlação, pode-se afirmar que a vida útil está para a durabilidade bem como a resistência do concreto está para o projeto estrutural.

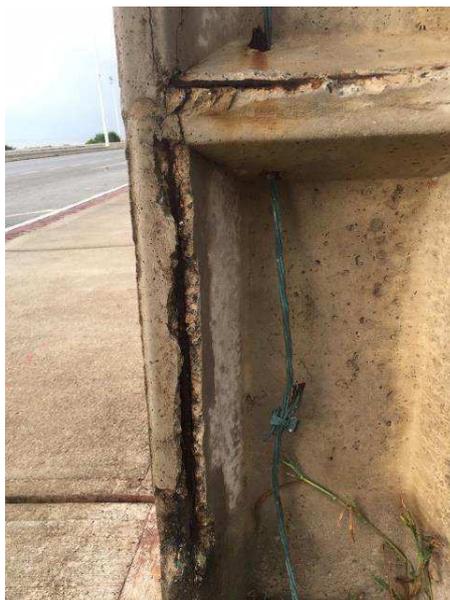
Encontram-se várias causas de danificação dessas estruturas (Figura 5.4), bem como a corrosão das barras de reforço devido a diversos fatores, tais como carbonatação ou entrada de cloretos, ataque por sulfatos, reação álcali-agregado, etc.

Figura 5.4 - Danos à estrutura do concreto armado em postes da região litorânea de São Luís – MA (Autor, 2019)

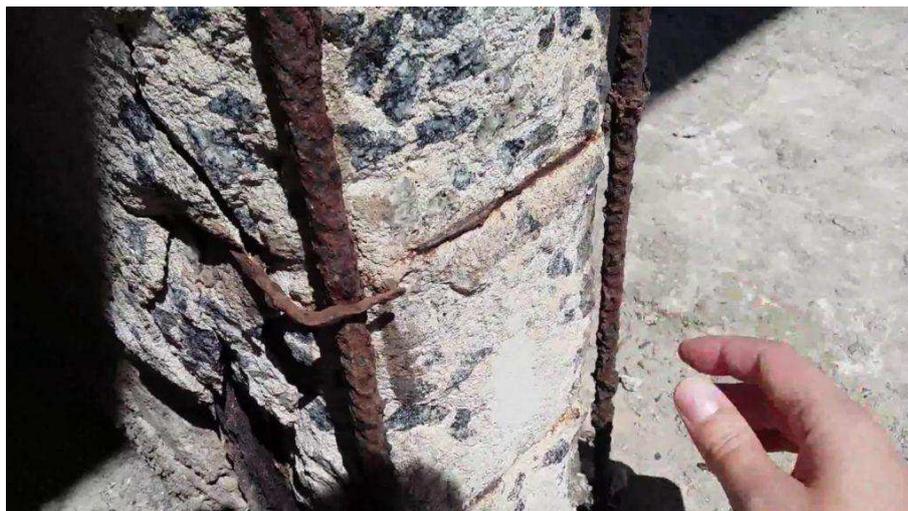
Quando agentes oxidantes como o oxigênio e o hidrogênio entram em contato com a superfície do metal, os mesmos passam a receber seus elétrons, levando a armadura a ter comportamento de uma pilha eletrolítica. Daí ocorre à corrosão nas armaduras de concreto, também conhecido como processo eletroquímico (Figura 5.5).

Figura 5.5 – Corrosão nas armaduras de concreto (TECNOSIL, 2018)

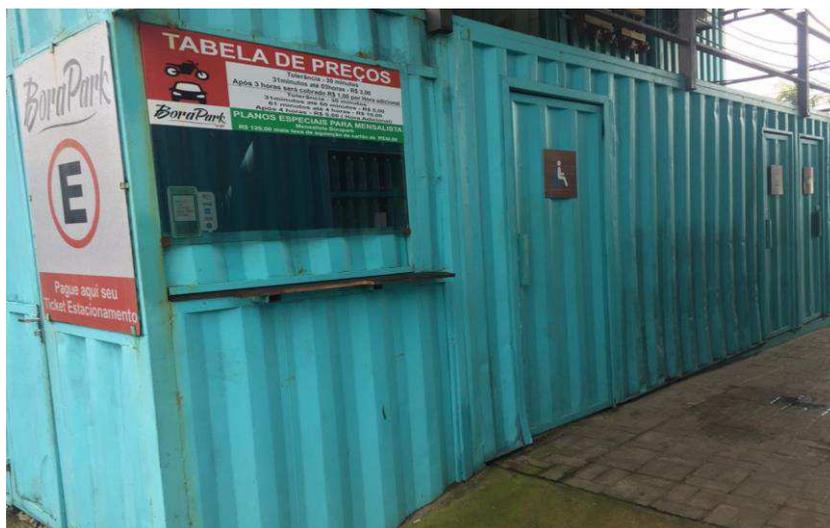
Figura 5.6 - Container utilizado no estabelecimento Bora Bar (Autor, 2019)

Neste trabalho, o foco será analisar e combater a corrosão sofrida na estrutura metálica de containers encontrados na região litorânea de São Luís, mais especificamente os utilizados em estabelecimentos comerciais como o Bora Bar (Figura 5.6), popular local de entretenimento da região. Após entrar em contato com um dos proprietários, foram fornecidas diversas características sobre o tipo de container utilizado, tanto estruturais quanto na manutenção ao longo do tempo.

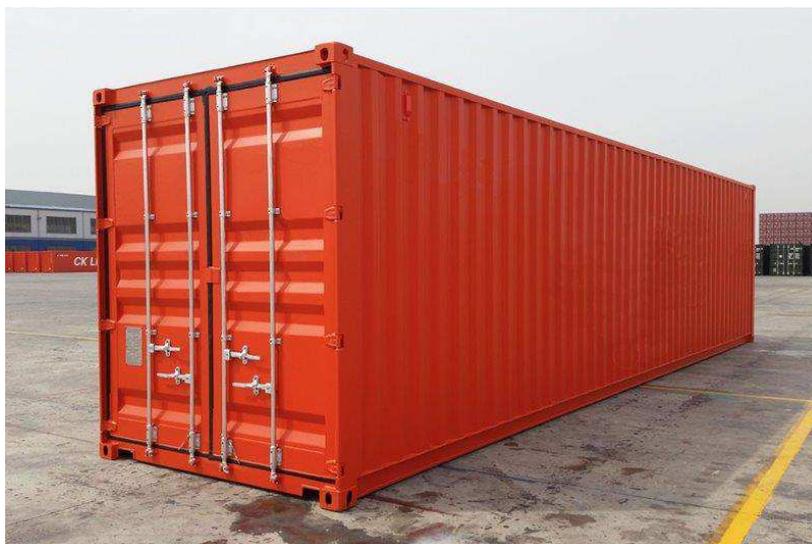
Figura 5.7 – Container Marítimo (MARÍTIMOS, 2017)

Os containers marítimos são estruturas feitas de aço e que cumprem padrões estabelecidos pelas leis que regem o transporte marítimo. Esse material é escolhido justamente por conta da sua durabilidade. Existem diversos tipos de containers e todos eles são considerados resistentes, para que possam ser utilizados para armazenar qualquer tipo de carga (ABARUTTI, 2018). Alguns exemplos que podem ser citados são: Dry Cargo, High Cube, Refeer, Tanque, Isolantes e Refrigerados (Figura 5.7 e Figura 5.8).

O Container do tipo Dry Cargo é aquele destinado ao transporte de carga seca. A maioria dos exemplares são moldados em aço. Há, entretanto, modelos feitos de alumínio. O container conta com apenas duas portas para a carga e descarga de produtos e caracteriza-se pela extrema resistência à água (ABARUTTI, 2018). O tipo Dry Cargo pode assumir duas formas distintas devido às medidas podendo ser padrão de 20 pés (6.058m x 2.438m x 2.591m e capacidade de carga de 21.780 kg) ou de 40 pés (12.035m x 2.350m x 2.690m e capacidade de carga de 28.800 kg).

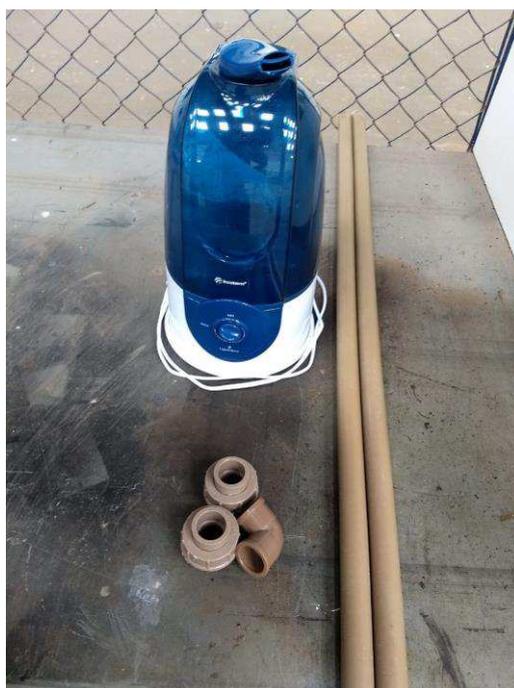
Como citado anteriormente, para esse sistema foram utilizados os seguintes materiais, representados na Figura 5.9:

Figura 5.9 - Materiais do sistema de pulverização (Autor, 2019)

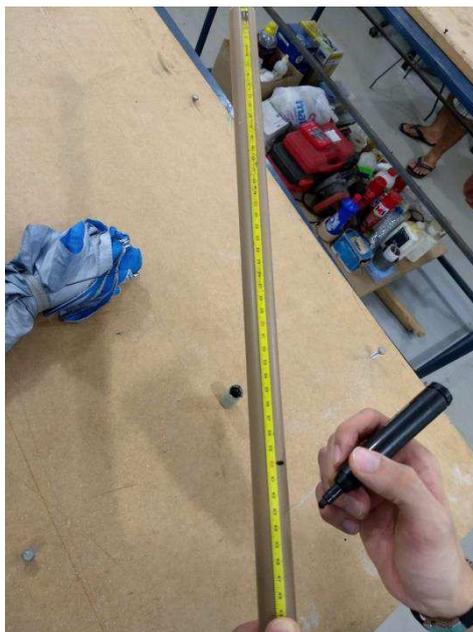
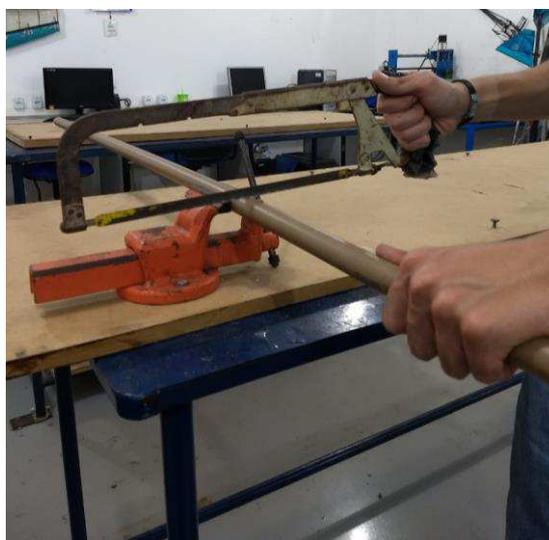
Foi feita a medida em 400 mm no tubo de PVC e depois o corte com a serra (Figura 5.10 e Figura 5.11).

Figura 5.10 - Medição e marcação no tubo PVC (Autor, 2019)

Figura 5.11 - Corte no tubo com serra (Autor, 2019)

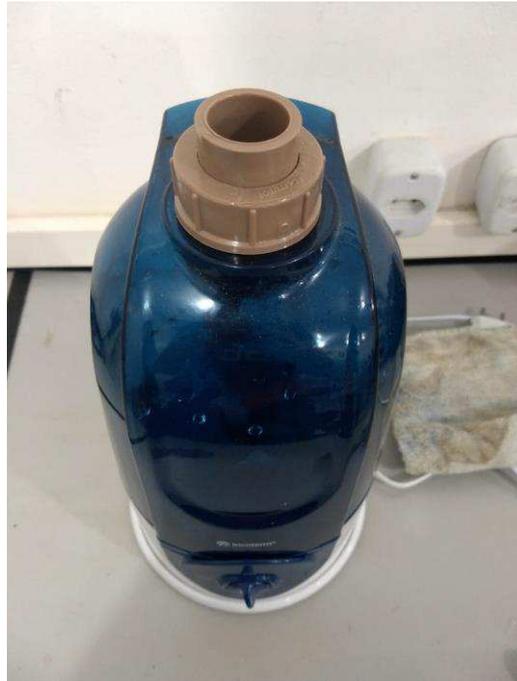
A união soldável foi fixada com Tek bond 93 (Figura 5.12) no umidificador como listado anteriormente e esperou-se secar totalmente pra fazer o teste.

Figura 5.12 - União colada com Tek Bond 793 no umidificador (Autor, 2019)

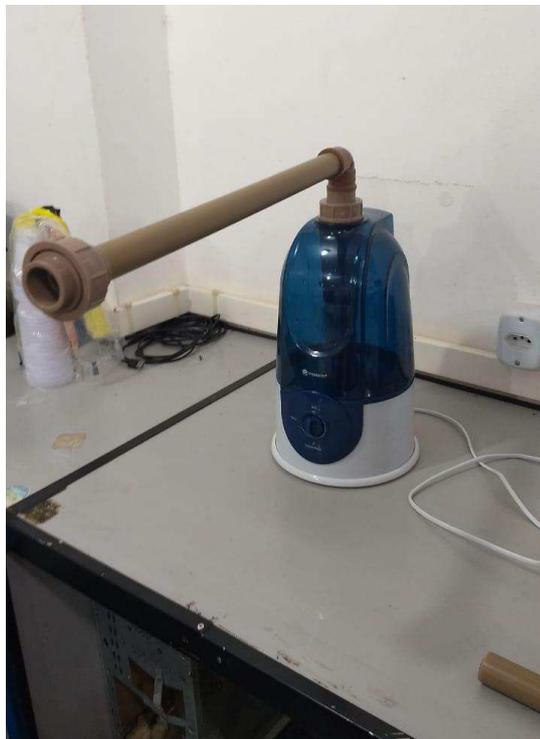
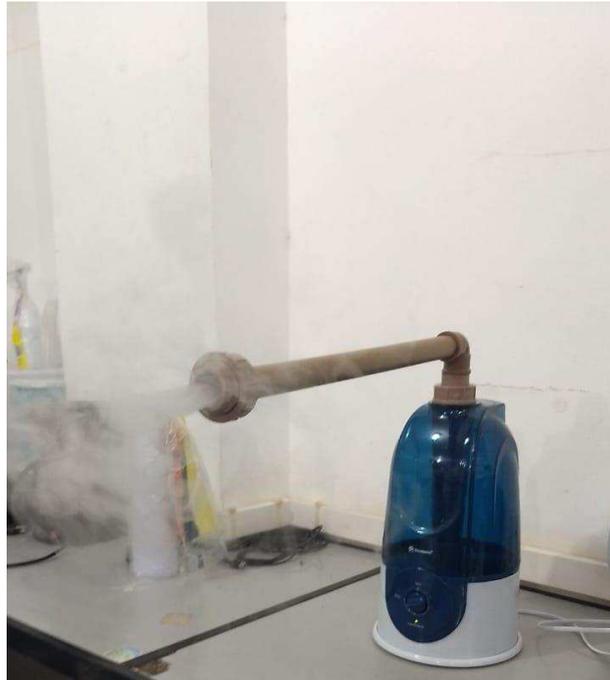
Figura 5.13 - Sistema de pulverização completo (sem solução) (Autor, 2019)

Como mostrado nas Figura 5.13 e Figura 5.14, o sistema de pulverização foi finalizado e testado afim de não haver nenhum vazamento.

Figura 5.14 - Teste da pulverização do umidificador (Autor, 2019)

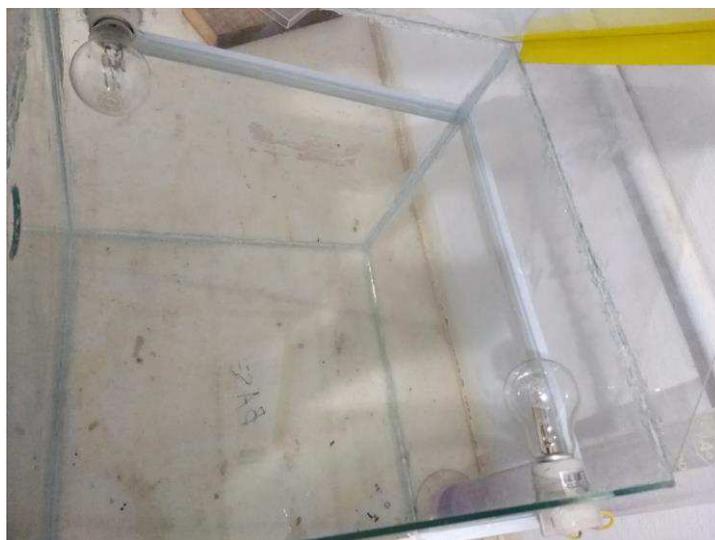
Foram feitos outros dois furos, também de 40 mm de diâmetro, em faces opostas da câmara para a fixação dos bocais de cerâmica, utilizando silicone, nos quais foram colocadas as 2 lâmpadas halógenas de 100 W (Figura 5.15).

Figura 5.15- Lâmpadas halógenas dispostas para o sistema de aquecimento (Autor, 2019)

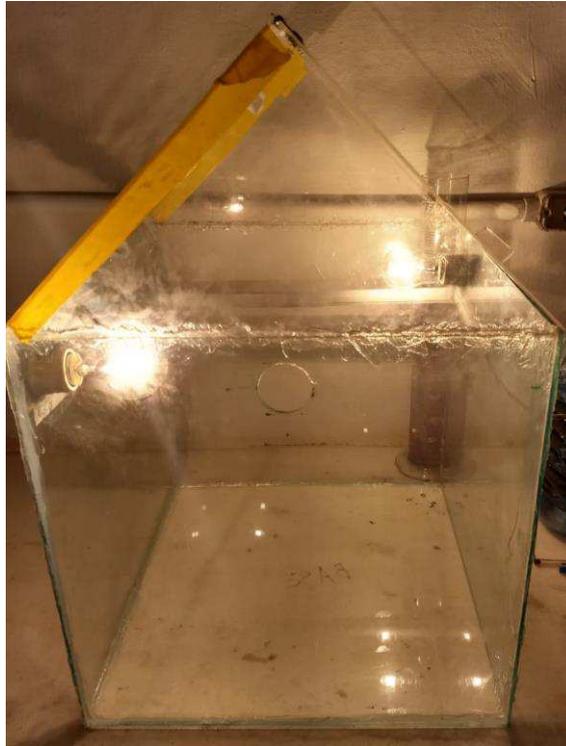
O fio condutor antichamas com bitola de 1,5 mm<sup>2</sup> foi encaminhado dentro de calhas de PVC, contornando a câmara até chegar às lâmpadas halógenas de 100 W, que foram ligadas em tomadas de 220 V e que funcionarão como dispositivos de aquecimento da CNS (Figura 5.16).

Figura 5.16 - Funcionamento das lâmpadas dentro da câmara (Autor, 2019)

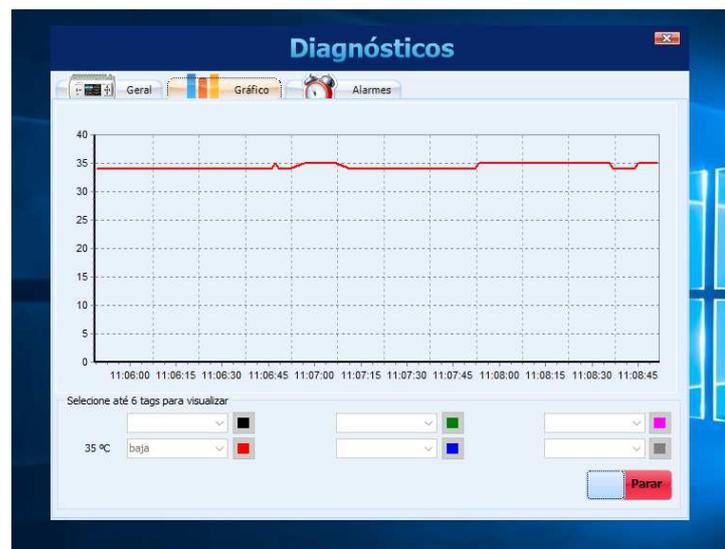
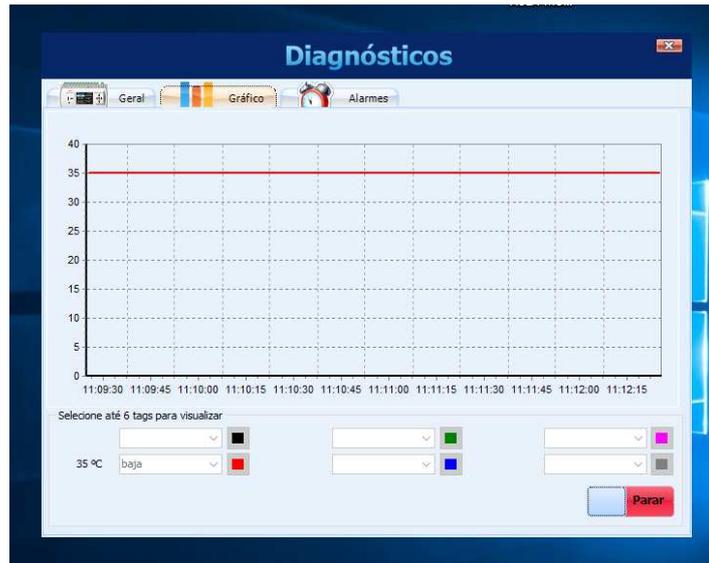
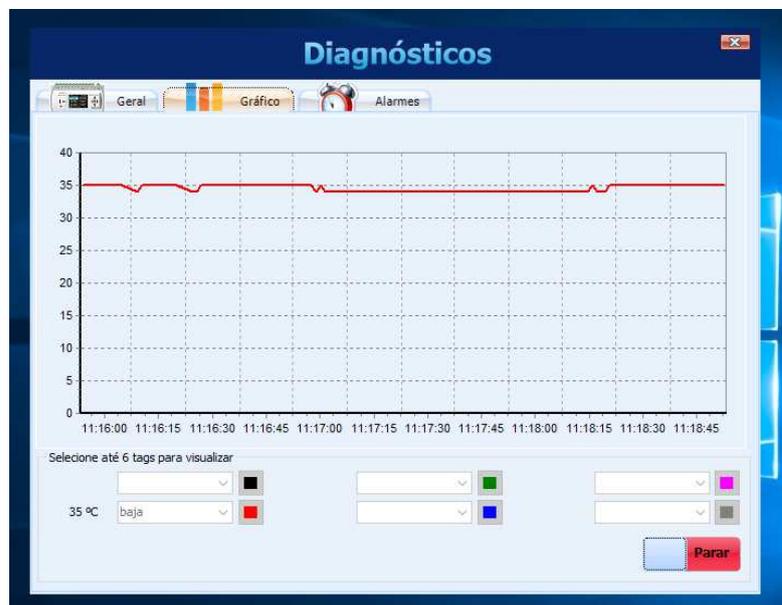
A temperatura se manteve estável na maior parte do tempo entre 34° C e 35°C, com algumas pequenas variações devido ao manuseio do equipamento. Já nas Figura 5.17, Figura 5.18 e Figura 5.19, tem-se o gráfico que representa melhor a estabilização da temperatura dentro da câmara, começando a partir do tempo 11h:06min, quando se atingiu e se manteve o valor requerido.

Figura 5.17- Gráfico da temperatura sendo estabilizada (Autor, 2019)

Figura 5.18 - Temperatura estável em 35° C durante o teste (Autor, 2019)

Figura 5.19 - Pequenas variações de temperatura pelo manuseio do equipamento (Autor, 2019)

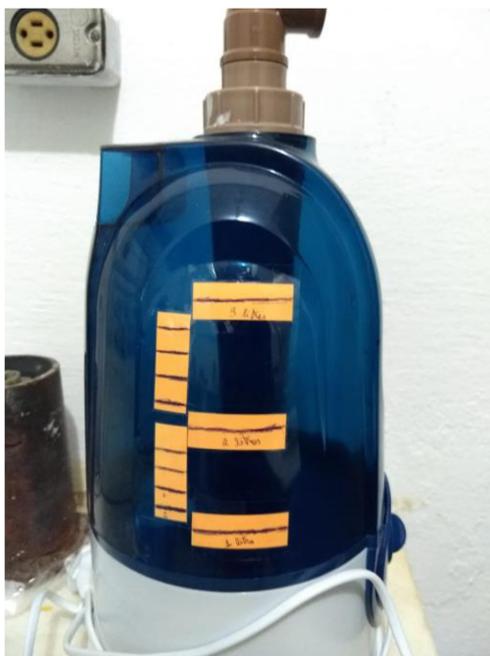
Para definir a vazão de solução pulverizada a ser utilizada na CNS, foram realizados testes com o umidificador Incoterm UMD100 e suas diferentes marcações de velocidade da névoa. Foi feito também marcações para nível da água no reservatório (Figura 5.20).

Figura 5.20 - Umidificador com marcações de nível de água no reservatório (Autor, 2019)

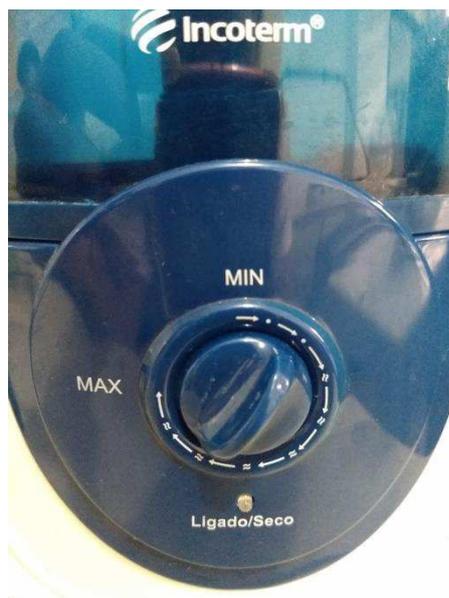
A partir dos testes feitos, foi escolhida a posição 2 do controlador (Figura 5.21) do umidificador para realização do ensaio, pois a vazão de 0,026 mL/s é equivalente à coleta requerida pela norma.

Figura 5.21 - Marcações das velocidades da névoa do umidificador (Autor, 2019)

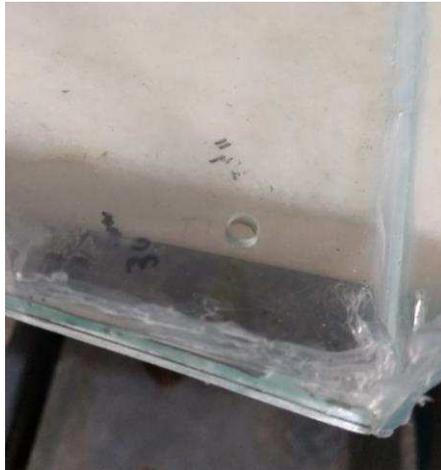
Figura 5.22 – Fundo da câmara furo para saída da solução (Autor, 2019)

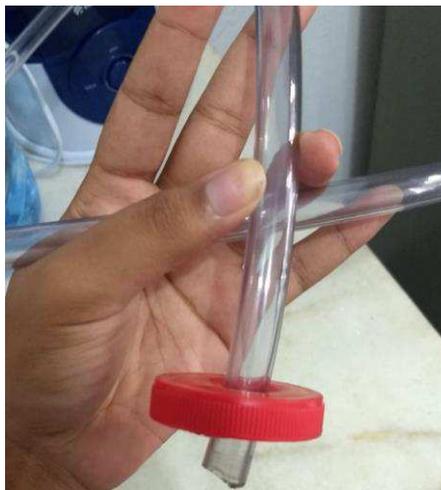
Figura 5.23 - Mangueira para coleta da solução da câmara (Autor, 2019)

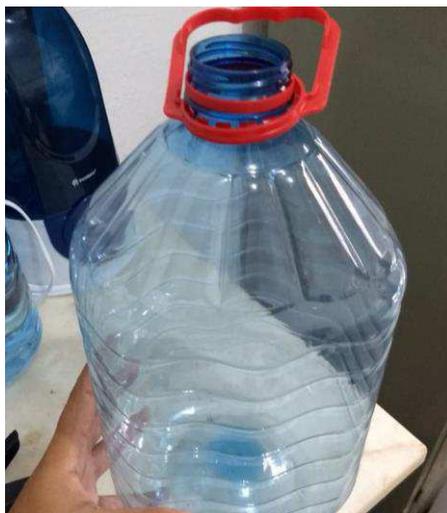
Figura 5.24 - Galão de 6L para armazenagem do sistema de coleta (Autor, 2019)

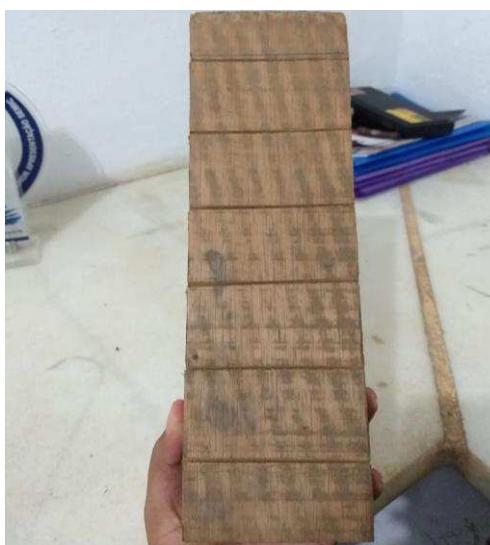
Figura 5.25 – Porta amostras (Autor, 2019)

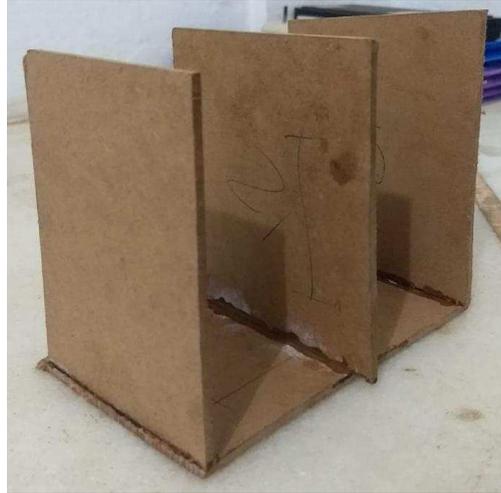
Figura 5.26 – Base Porta Amostras (Autor, 2019)

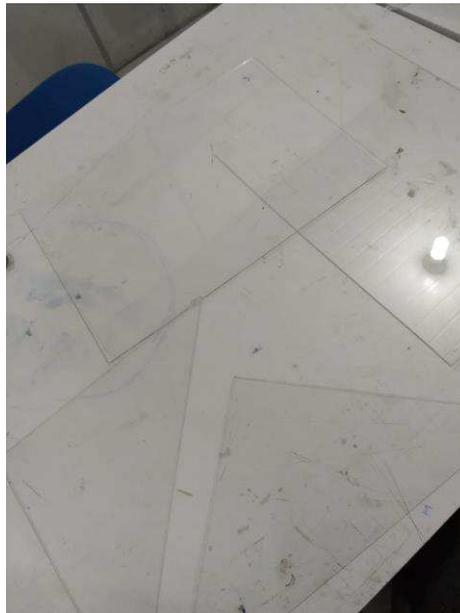
Figura 5.27 – Placas de acrílico(Autor, 2019)

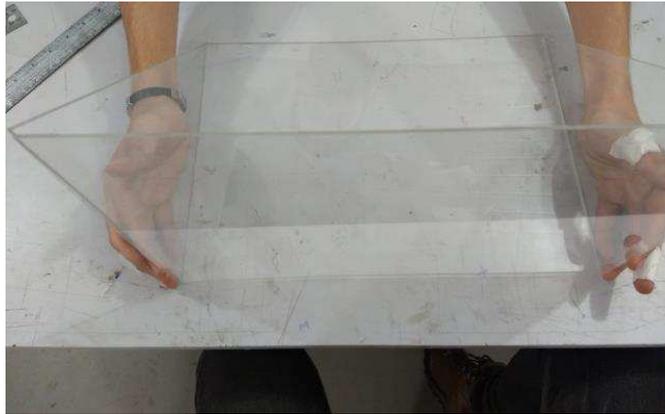
Figura 5.28 - Montagem das placas para o teto da câmara (Autor, 2019)

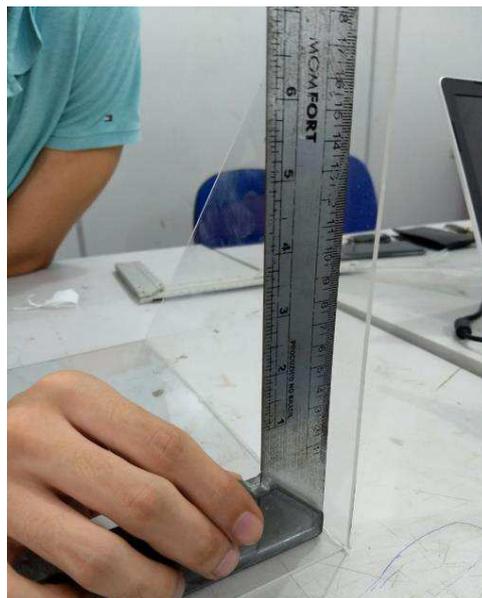
Figura 5.29 - Placas esquadradas para montagem (Autor, 2019)

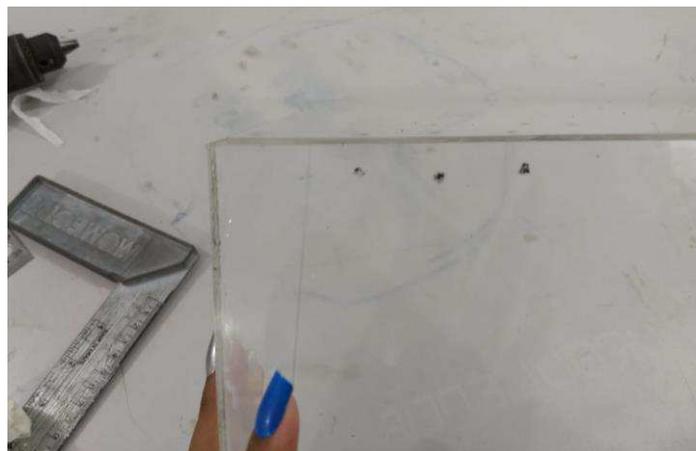
Foram marcados os lugares onde seriam feito os furos para a implantação das dobradiças (Figura 5.30).

Figura 5.30 - Marcações para os furos que levam as dobradiças (Autor, 2019)

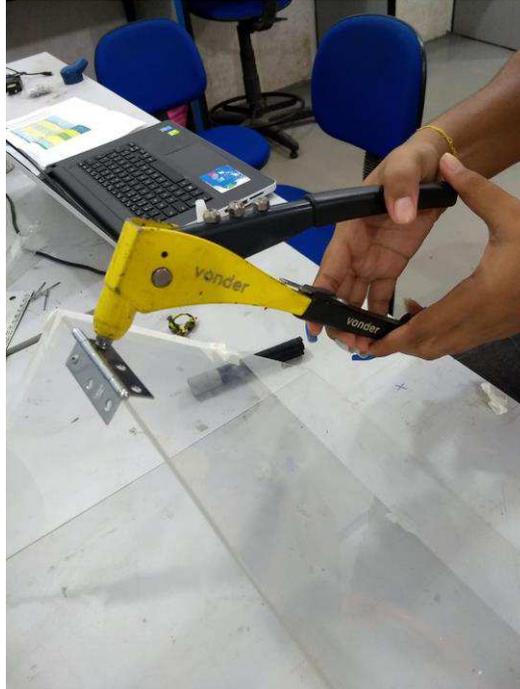
Figura 5.31 - Utilização da rebiteadeira (Autor, 2019)

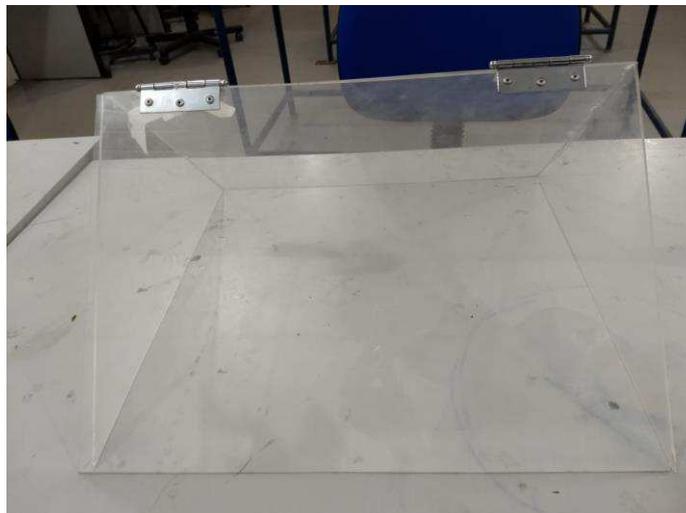
Figura 5.32 - Teto completo, com angulação referente à norma (Autor, 2019)

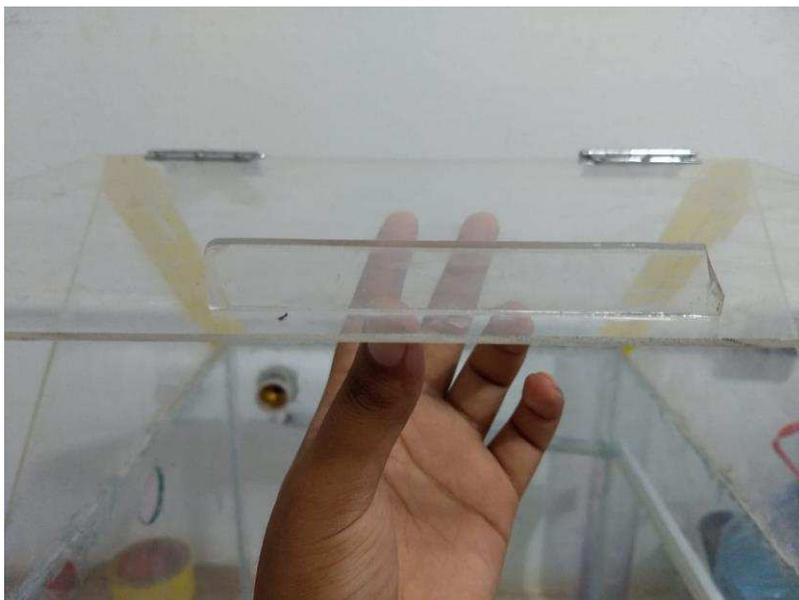
Figura 5.33 - Puxador de acrílico da parte móvel do teto (Autor, 2019)

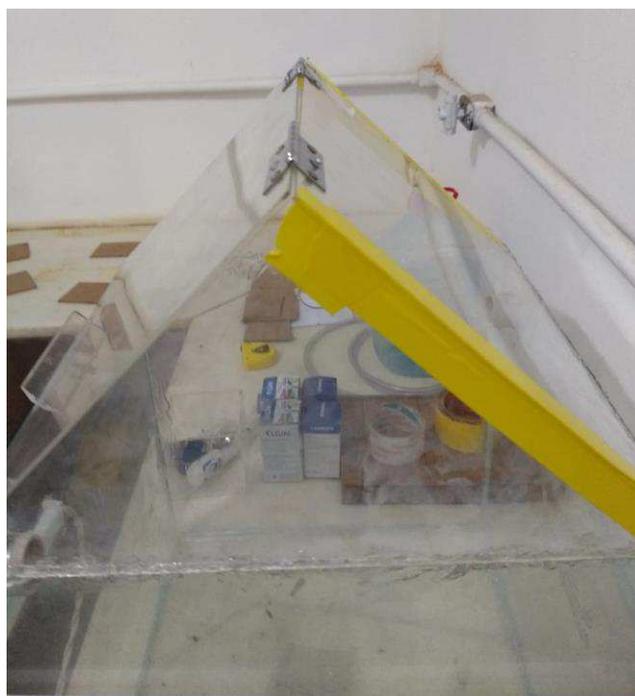
Figura 5.34 - Vedação de parte do teto da câmara (Autor, 2019)

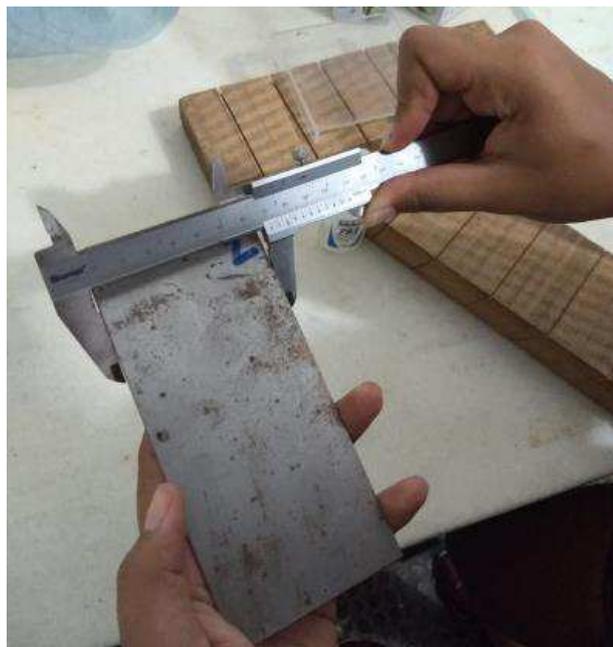
Figura 5.35 - Medição do corpo de prova (Autor, 2019)

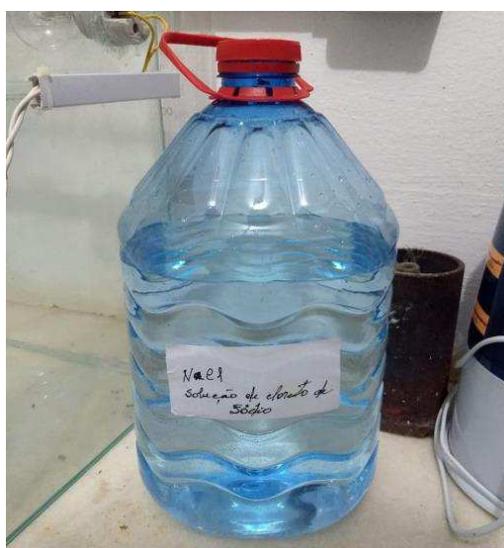
Figura 5.36 – Solução de NaCl (Autor, 2019)
