**DESENVOLVIMENTO DE UMA CÂMARA DE NÉVOA SALINA PARA  
SIMULAÇÃO E ANÁLISE DA AÇÃO DA MARESIA NA REGIÃO LITORÂNEA DA  
CIDADE DE SÃO LUÍS – PROJETO DE VIABILIDADE DA IMPLEMENTAÇÃO DO  
PRIMEIRO LABORATÓRIO DE CORROSÃO DA UNIVERSIDADE ESTADUAL  
DO MARANHÃO**

Trabalho de conclusão de curso de graduação  
apresentada ao Curso de Engenharia Mecânica da  
Universidade Estadual do Maranhão como parte  
dos requisitos exigidos para obtenção do título  
Bacharel em Engenharia Mecânica.

**TRABALHO DE CONCLUSÃO DE CURSO**

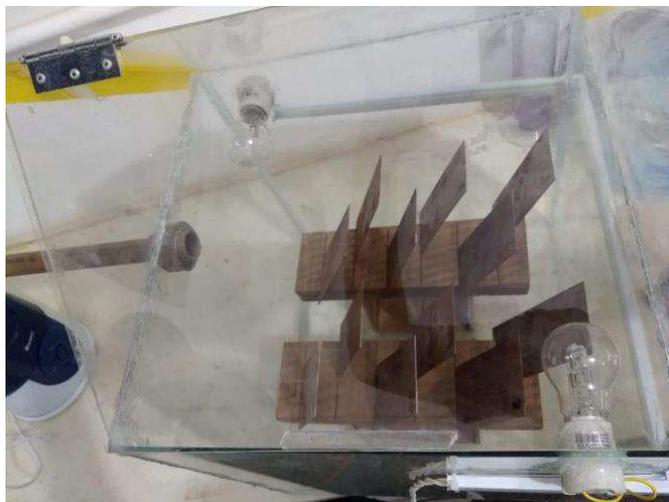
Figura 5.37 – Cp's dentro da CNS (Autor, 2019)

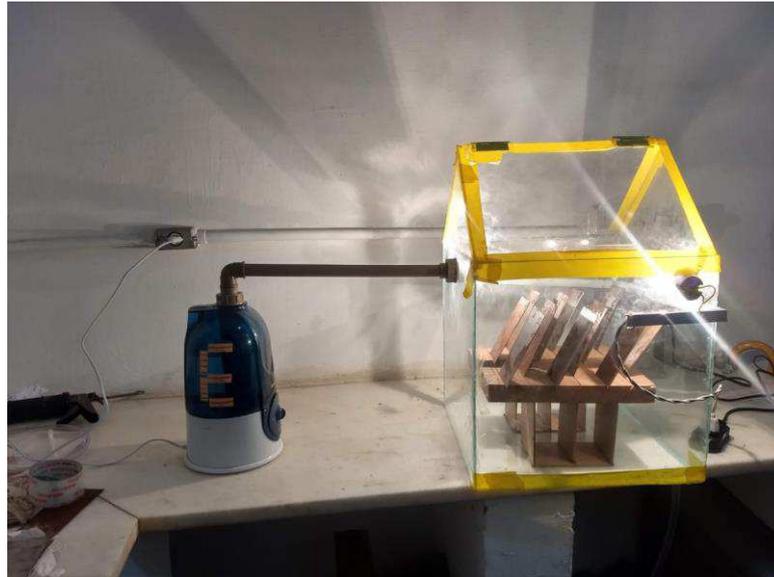
Figura 5.38 - CNS antes dos testes (Autor, 2019)

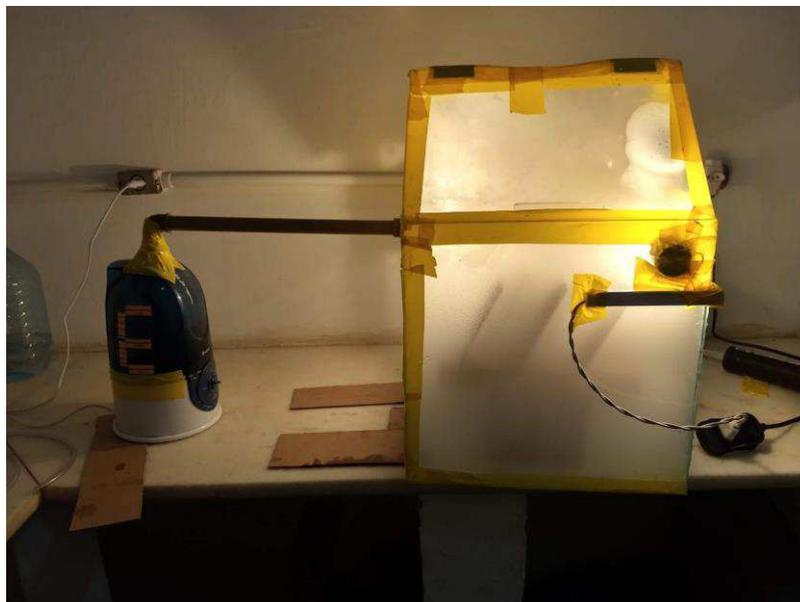
Figura 5.39 - CNS durante os testes (Autor, 2019)

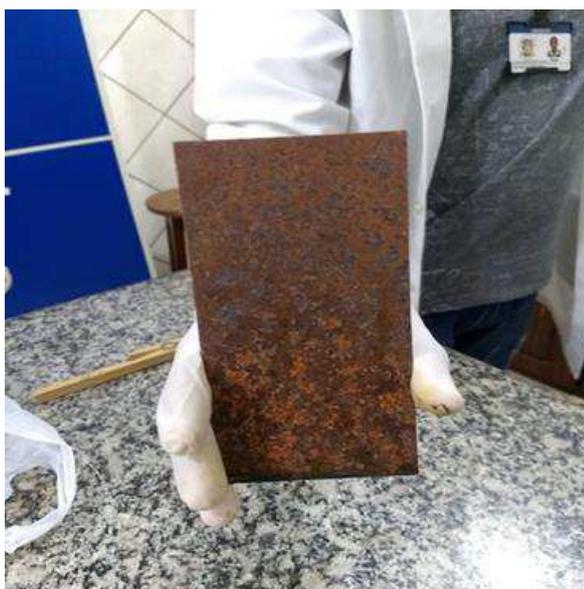
Figura 6.1 - Corpo de prova corroído (Autor, 2019)

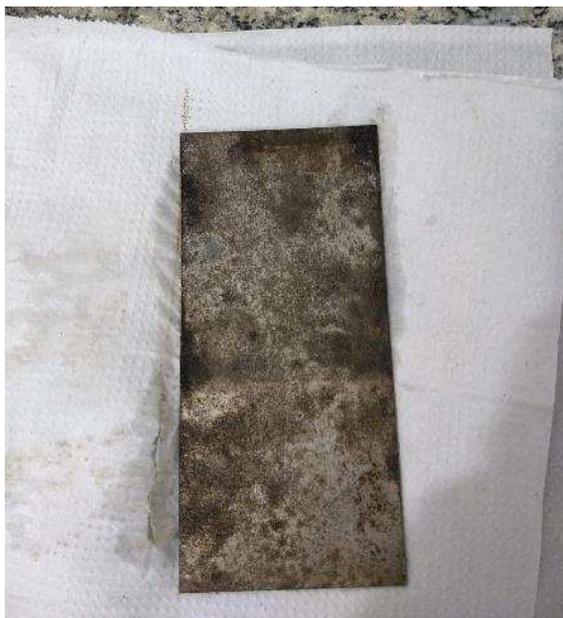
Figura 6.2 - Corpo de prova pós limpeza (Autor, 2019)

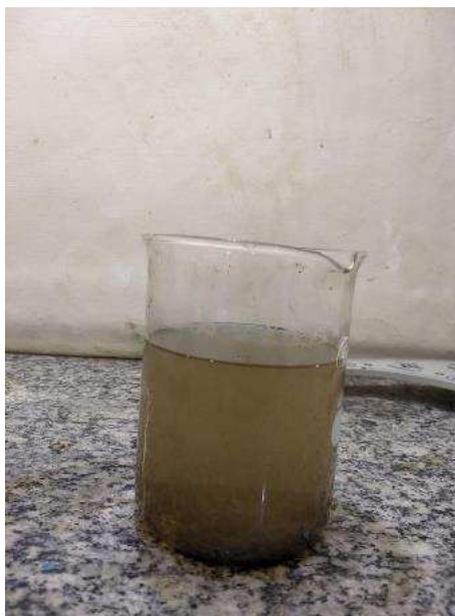
Figura 6.3 - Solução pós limpeza dos 12 cp's (Autor, 2019)
