**OCUPAÇÃO HUMANA E PROCESSOS EROSIVOS NA FALÉSIA DA PRAIA DA  
PONTA VERDE, MUNICÍPIO DE SÃO JOSÉ DE RIBAMAR – MARANHÃO**

**OCUPAÇÃO HUMANA E PROCESSOS COSTEIROS NA FALÉSIA DA PRAIA DA  
PONTA VERDE, MUNICÍPIO DE SÃO JOSÉ DE RIBAMAR – MARANHÃO**

Dissertação apresentada ao Programa de Pós-Graduação em Geografia, Natureza e Dinâmica do Espaço da Universidade Estadual do Maranhão, para obtenção do título de Mestre em Geografia.

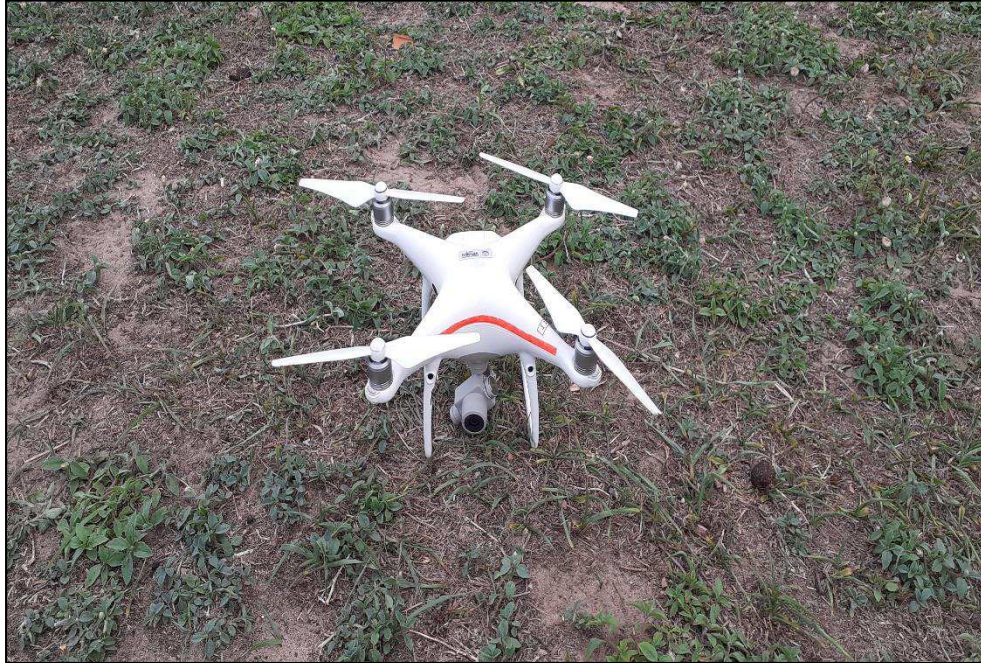
**Figura 17** - Drone PHANTON IV.

O terceiro campo, teve como objetivo monitorar as diferentes unidades da paisagem e recuo da falésia utilizando do drone PHANTON IV (Figura 17), por meio de análise comparativa das fotografias do mesmo ponto em diferentes períodos. O último campo com utilização do drone fora realizado em dezembro de 2020. Com as imagens obtidas com o drone foi possível identificar a ocorrência de movimentos de massa na área de estudo.

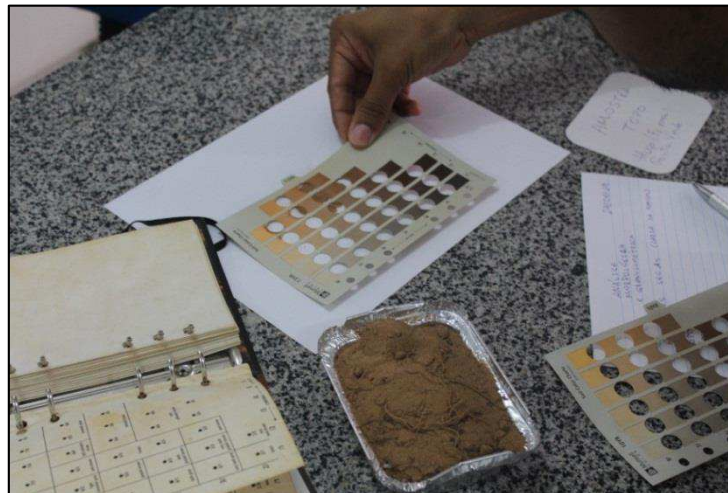
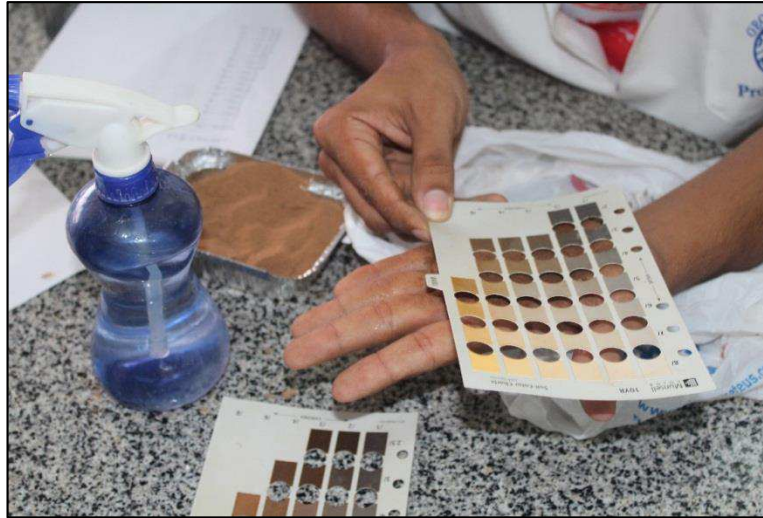
A determinação da cor do solo foi executada a partir do uso da Carta de Munsell (2009), comparando-se a cor de cada amostra de solo seca e úmida com as cores da escala Munsell e anotando-se a cor mais aproximada (Figuras 24 e 25).

**Figura 24** - Comparação da amostra seca com a escala de Munsell.

**Figura 25** - Comparação da amostra úmida com a escala de Munsell.

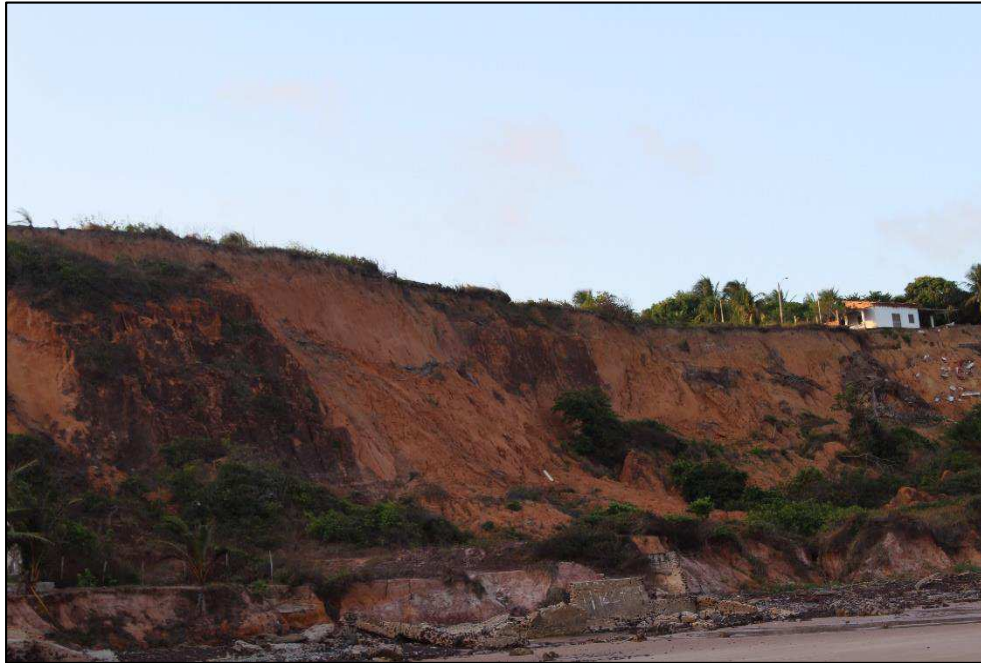
**Figura 38** - Visão parcial da geologia da falésia de Ponta Verde, São José de Ribamar.

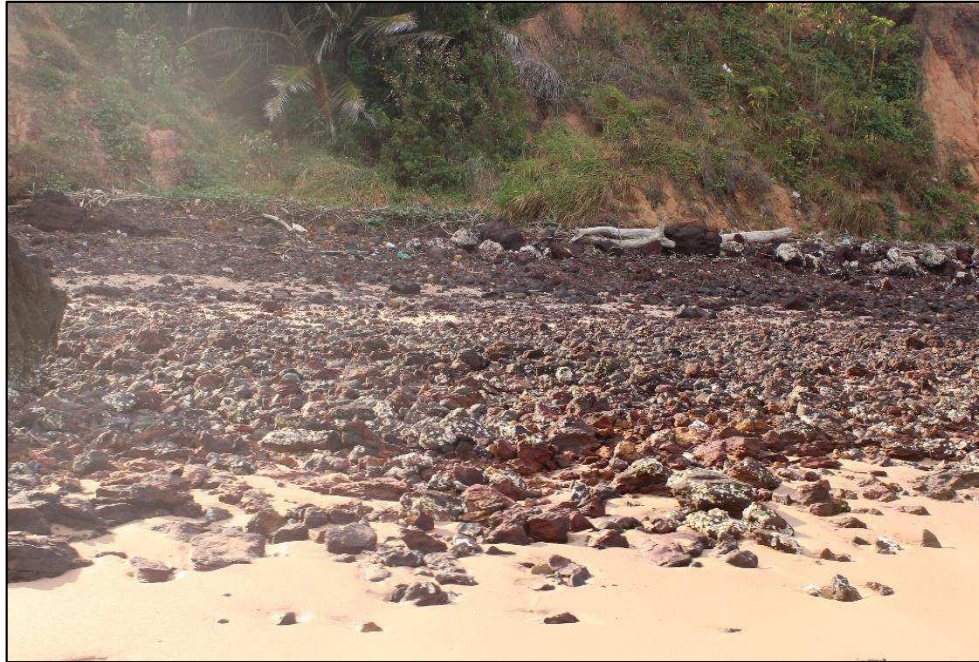
**Figura 42** - Terraço de abrasão na praia de Ponta Verde, São José de Ribamar.

Ao analisar as formas de relevo litorâneo, Christofolletti (1980) que o terraço de abrasão é o resultado do recuo das falésias em direção ao continente, ampliando a área erodida pelas ondas; o terraço de construção origina-se dos sedimentos erodidos das falésias e que acabam depositados em águas mais profundas; a praia é formada pelo conjunto de sedimentos depositado ao longo do litoral e que se encontra em constante movimento, sedimentos esses que podem ser areias – o mais dominante – cascalhos, seixos e por sedimentos mais duros do que as areias.

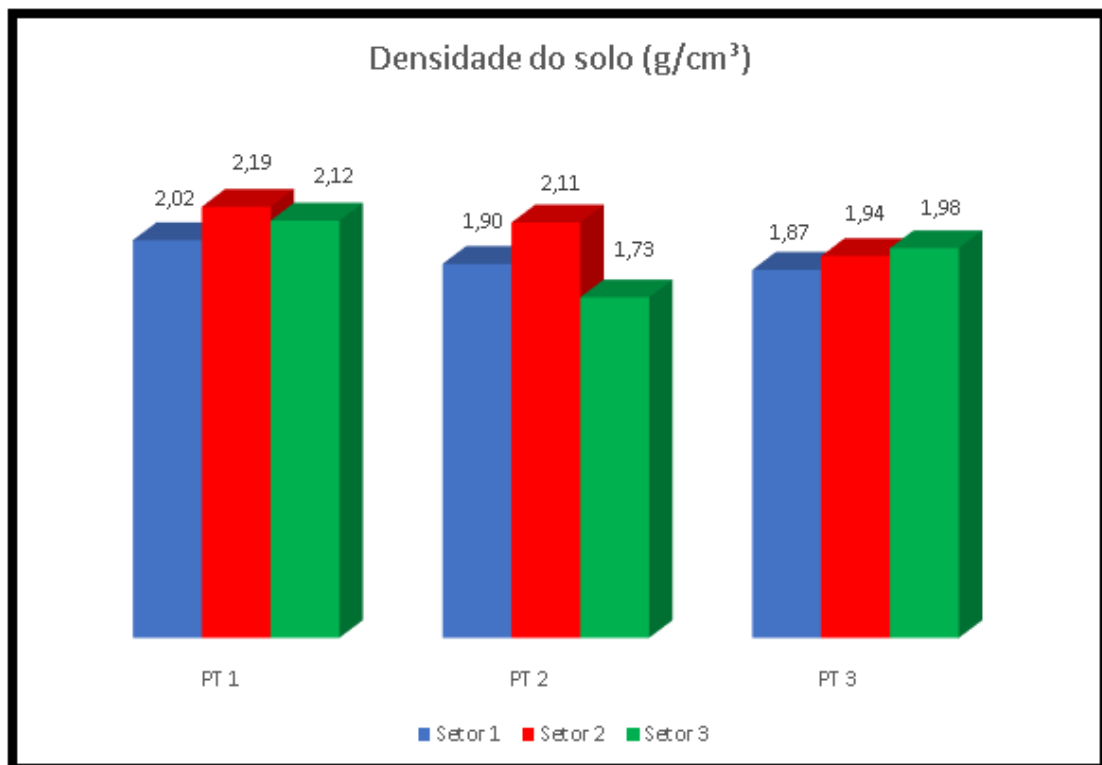
**Gráfico 7** - Densidade do solo nos pontos de coleta da falésia da praia da Ponta Verde.

Foram escolhidos três pontos de coleta com três amostras coletadas e observou-se, segundo os dados alcançados, que todas as amostras apresentam densidade do solo com valores acima de  $1,6\text{g/cm}^3$ , sendo a menor densidade do solo correspondente a  $1,73\text{g/cm}^3$  e a maior  $2,19\text{g/cm}^3$  (Gráfico 7). Partindo da análise dos dados obtidos, em conformidade com a literatura utilizada, pode-se afirmar que a maior densidade do solo acarreta em uma maior compactação na estrutura degradada, numa menor porosidade total e, dessa maneira o crescimento radicular das plantas encontraram uma maior dificuldade para se desenvolver.

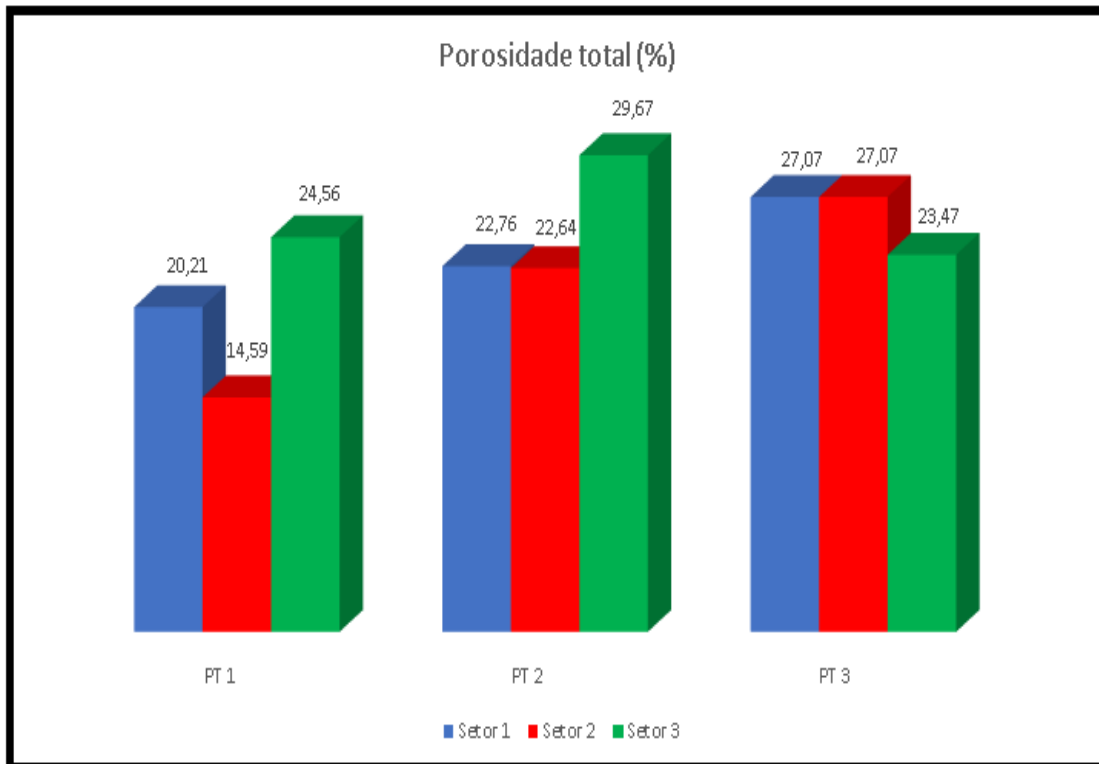
**Gráfico 9** - Porosidade total nos pontos de coleta da falésia da praia da Ponta Verde.

Em relação à porosidade, nos três pontos analisados o menor valor é de 14,59% encontrada no PT 1.2 e o maior valor foi encontrado no PT 2.3 de 29,67 % (Gráfico 9). Quanto menor a porosidade, menor será a capacidade de a água infiltrar no solo, e conseqüentemente, maior será o escoamento superficial.

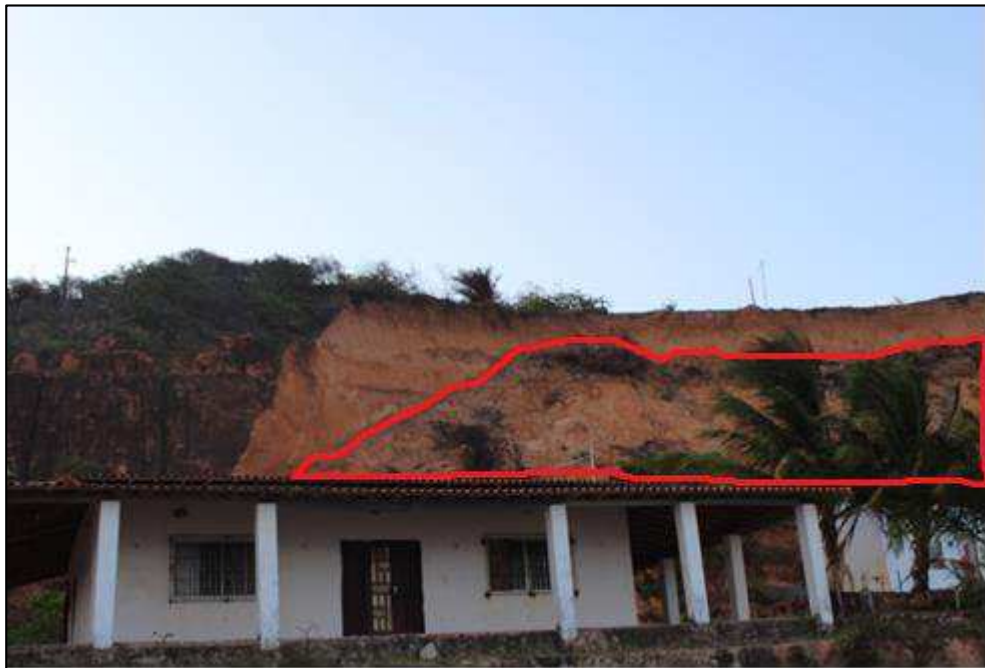
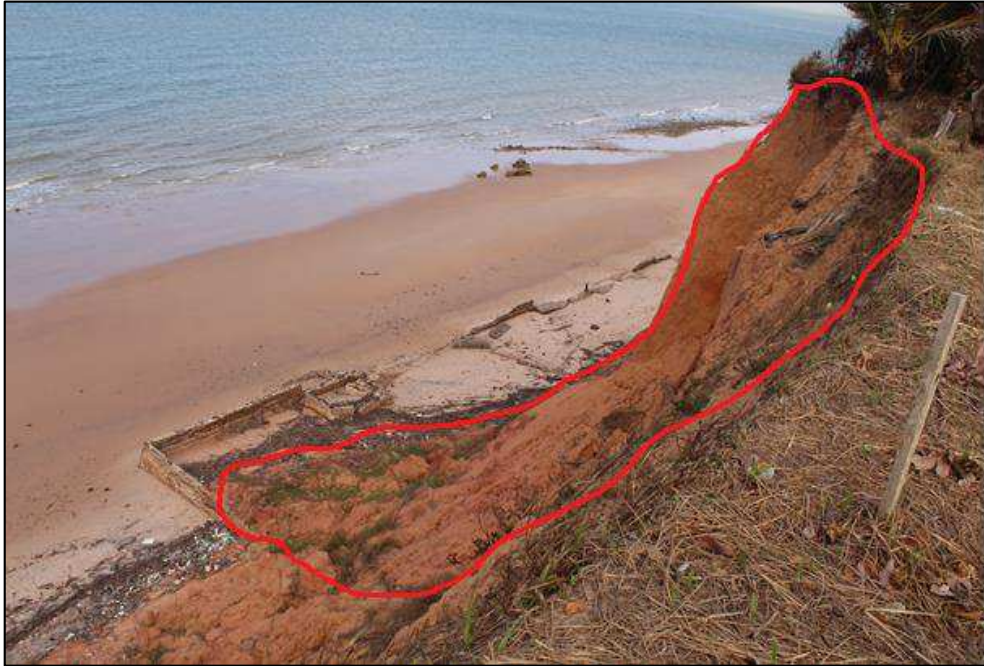
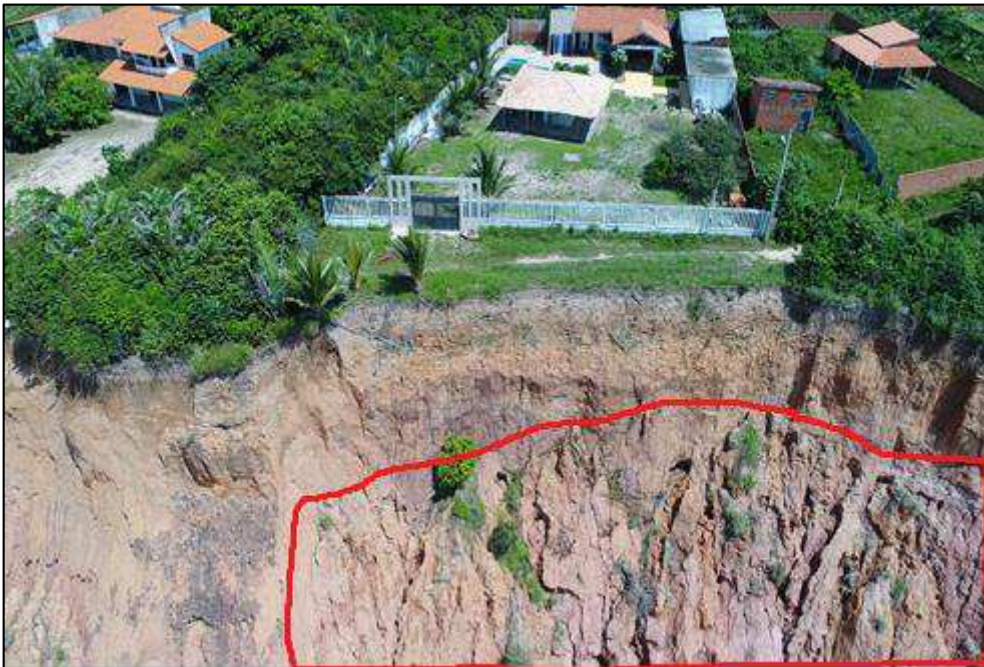
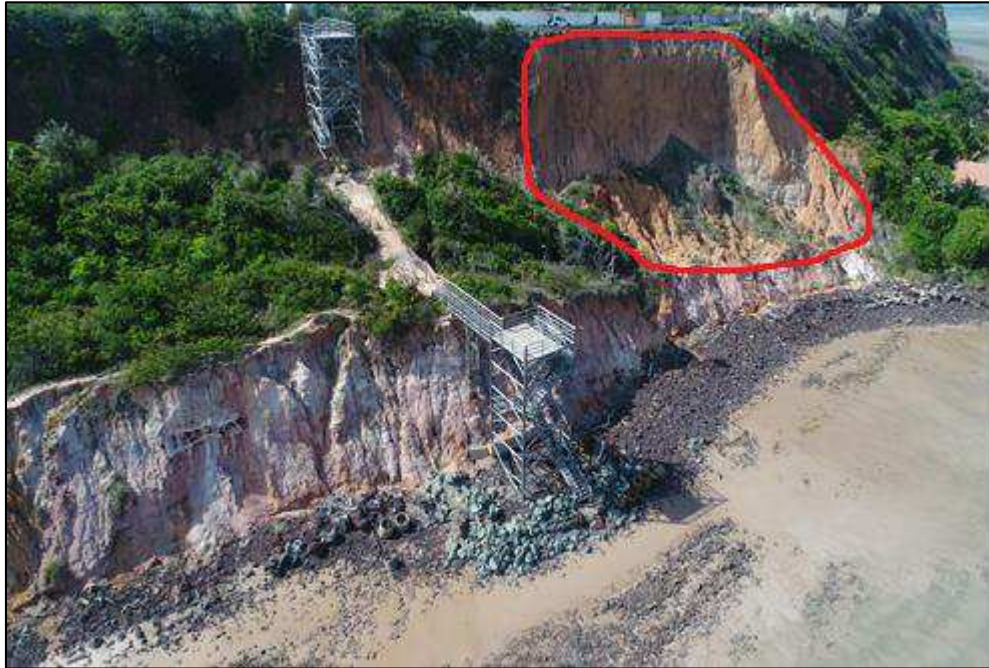
**Figura 44** - Movimento de massa na falésia da praia de Ponta Verde, São José de Ribamar.

**Figura 45** - Movimento de massa na falésia da praia de Ponta Verde, São José de Ribamar.

**Figura 46** - Movimento de massa na falésia da praia de Ponta Verde, São José de Ribamar.

**Figura 47** - Movimento de massa na falésia da praia de Ponta Verde, São José de Ribamar.

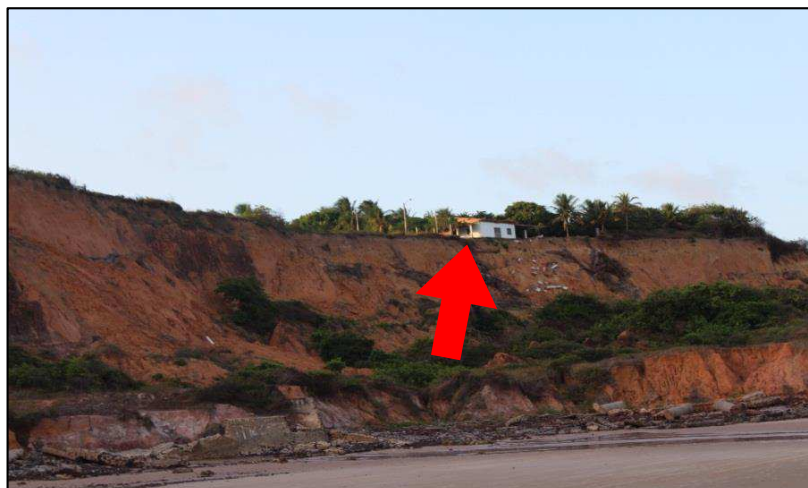
**Figura 57** - Casa com estrutura comprometida na porção superior da falésia em Ponta Verde, São José de Ribamar.
