**DINÂMICA DO USO E COBERTURA DA TERRA E A OCORRÊNCIA DE**  
**INUNDAÇÕES NO MÉDIO CURSO DA BACIA HIDROGRÁFICA DO RIO SANTO**  
**ANTÔNIO, ILHA DO MARANHÃO**

Monografia apresentada ao curso de Geografia da Universidade Estadual do Maranhão para obtenção do grau de bacharelado em Geografia.

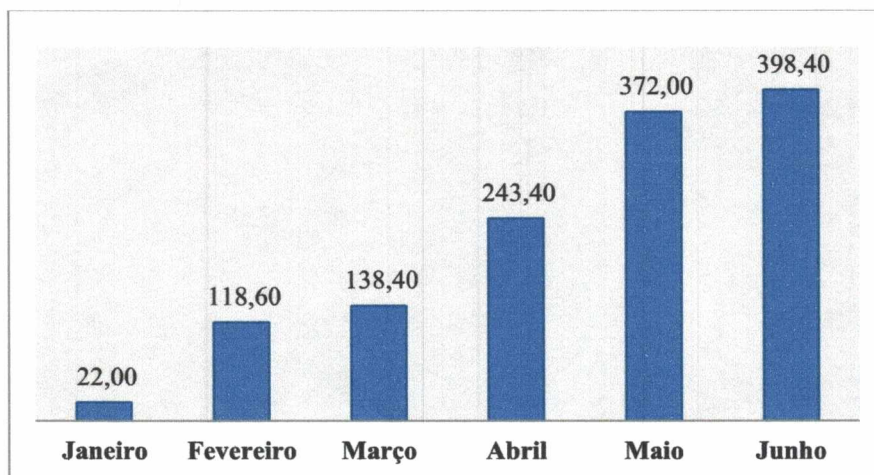
**Figura 20**-Precipitação total da Ilha do Maranhão (mm), 2020

De acordo com os dados observados pelo INMET, o primeiro semestre do ano de 2020, o índice de precipitação da Ilha do Maranhão foi de 372, 00 mm e 398, 40 mm nos meses de maio e junho respectivamente. O mês que apresentou índice mais baixo foi o mês de janeiro com apenas 22, 00 mm, em decorrência do período de transição do período seco para o chuvoso (FIGURA 20).

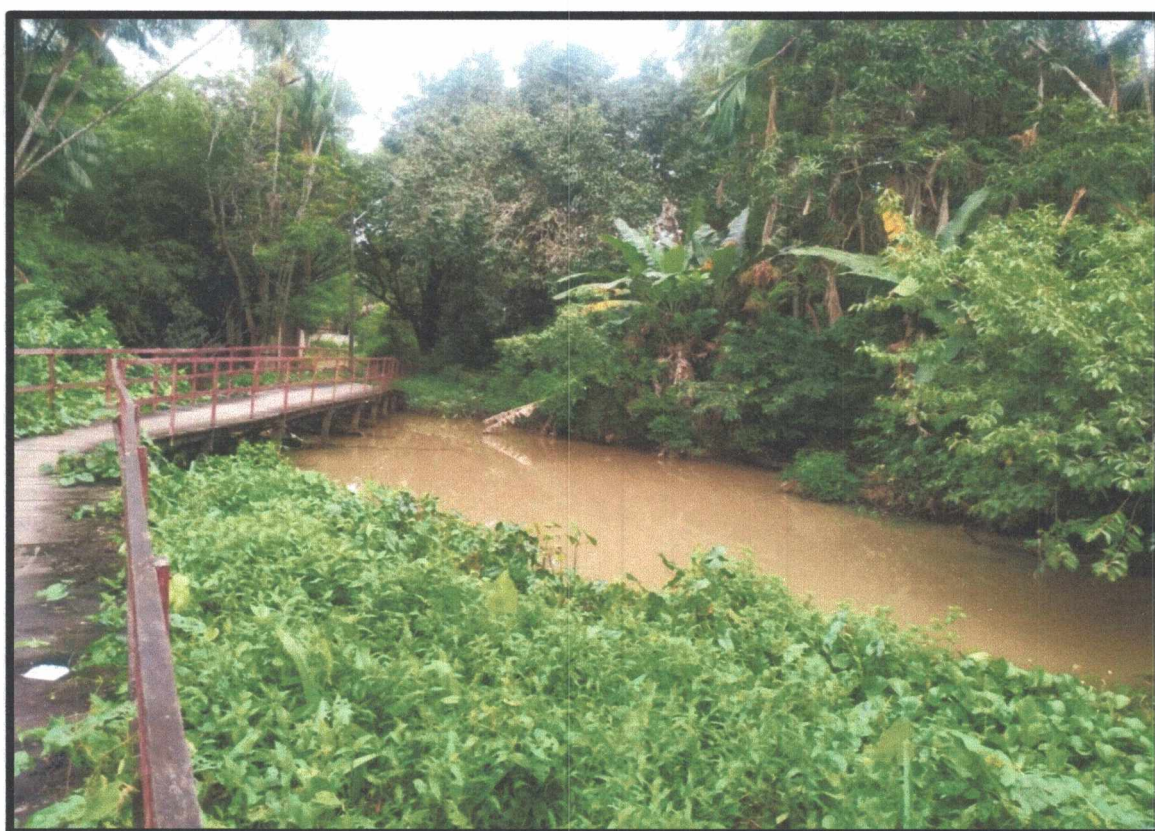
**Figura 25** - Canal principal após intensa precipitação

Como forma de análise dos dados da pesquisa, foi realizado um estudo de campo no dia 19 de junho, dia após uma intensa precipitação na área de estudo. Foi possível observar que em um trecho do canal principal situado na localidade Quinta, apresentou elevação significativa em relação ao seu nível de vazão, assim como a coloração da água em relação ao período seco, que apresentou intenso processo de eutrofização, como destacou a figura 16. A água do canal apresentou turbidez elevada, por conta do excesso de sedimentos, porém não apresentou processo de eutrofização (FIGURA 25).

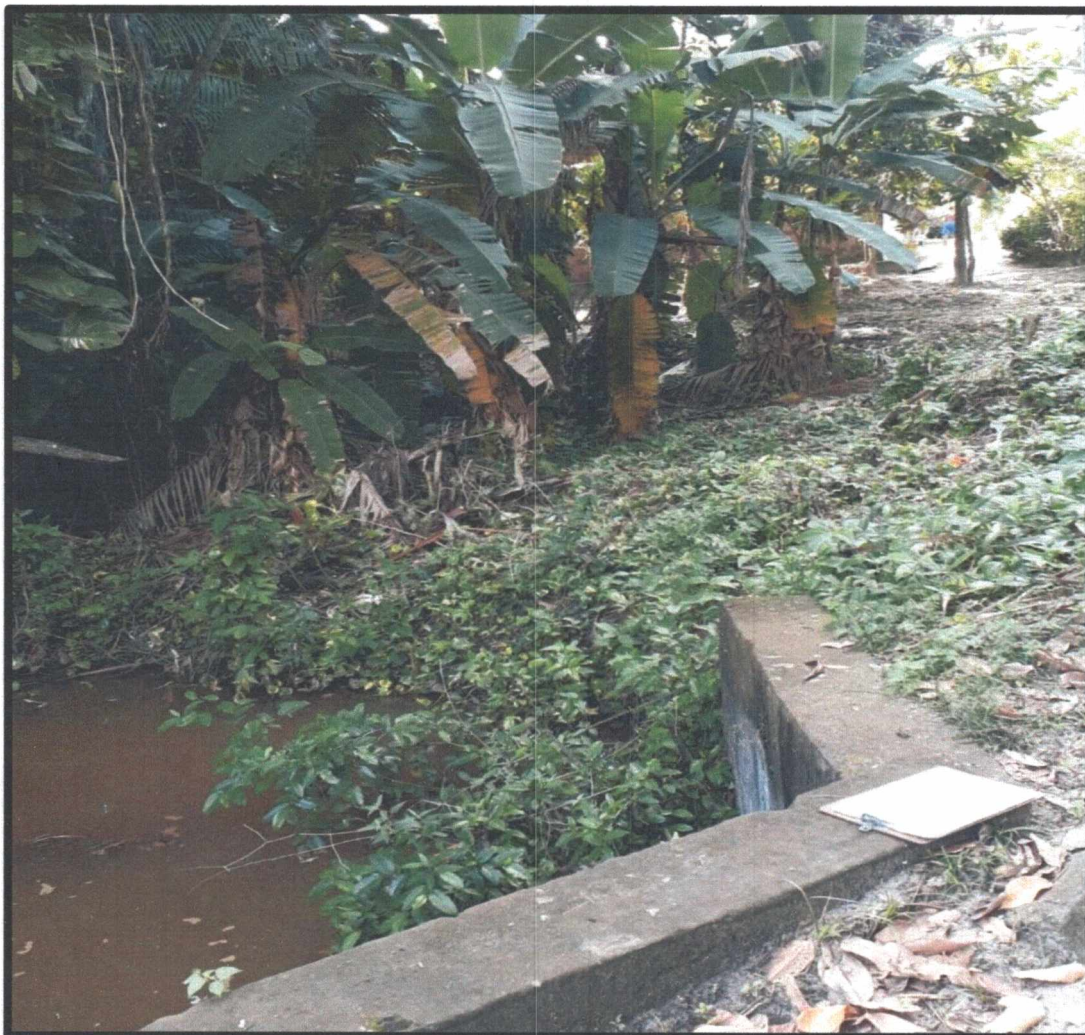
**Figura 26** – Canal na localidade Mercês

No médio curso da bacia hidrográfica do rio Santo Antônio, foi possível identificar na localidade Mercês casas localizadas próximas aos leitos fluviais, assim como a

presença de contenção, ocasionando alteração na dinâmica natural do canal (FIGURA 26). Esse fato acarreta alterações na drenagem dos canais e gera problemas na mobilidade urbana, nas ruas e avenidas próximas aos canais e possíveis transtornos para a própria população com a elevação do nível da água, podendo atingir as residências.

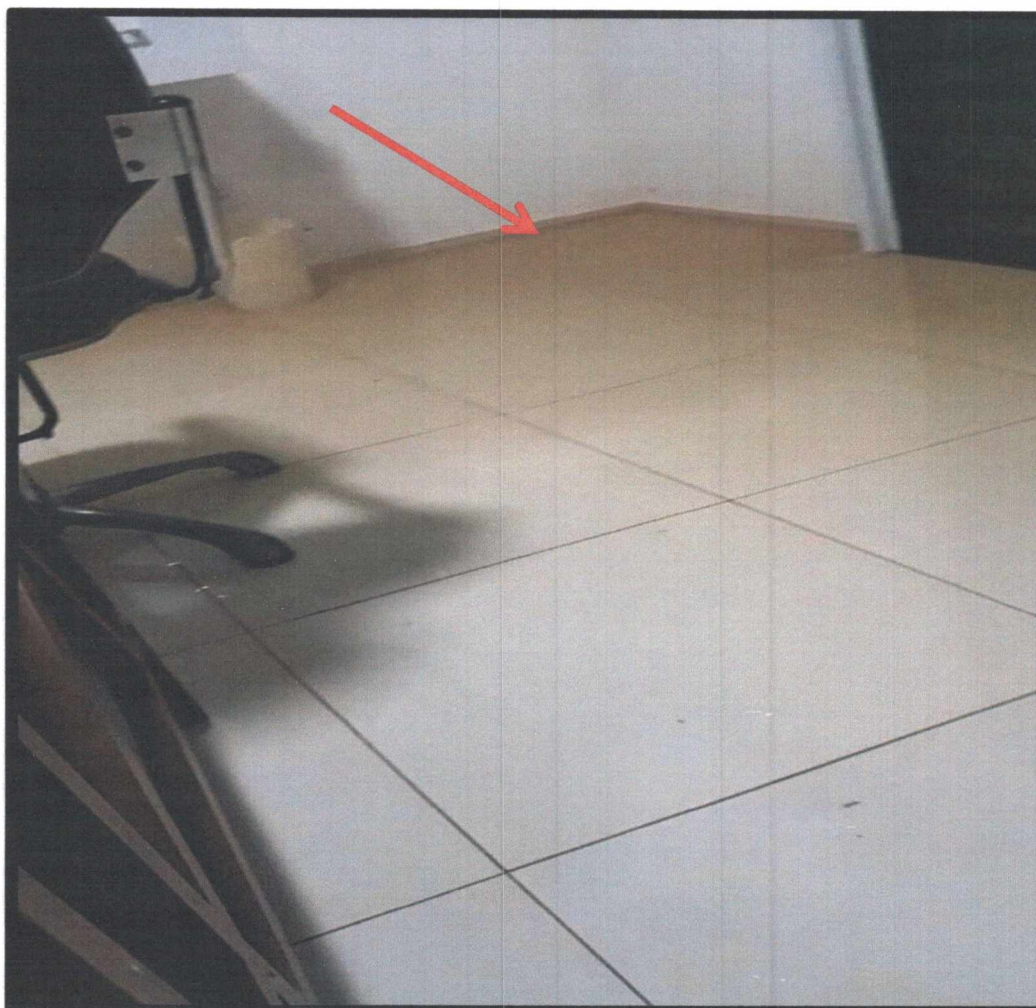
**Figura 27** - Residência sendo atingida pela água em período chuvoso

A urbanização causa alterações na dinâmica dos canais de drenagem, no residencial Cidade Verde, foi possível identificar através de registros de moradores como as alterações nos canais, através da canalização dos mesmos na região, trouxeram transtornos para a população residente. No período chuvoso alguns moradores têm suas casas invadidas pela água, assim como as ruas e a praça do residencial (FIGURA 27). A falta de planejamento

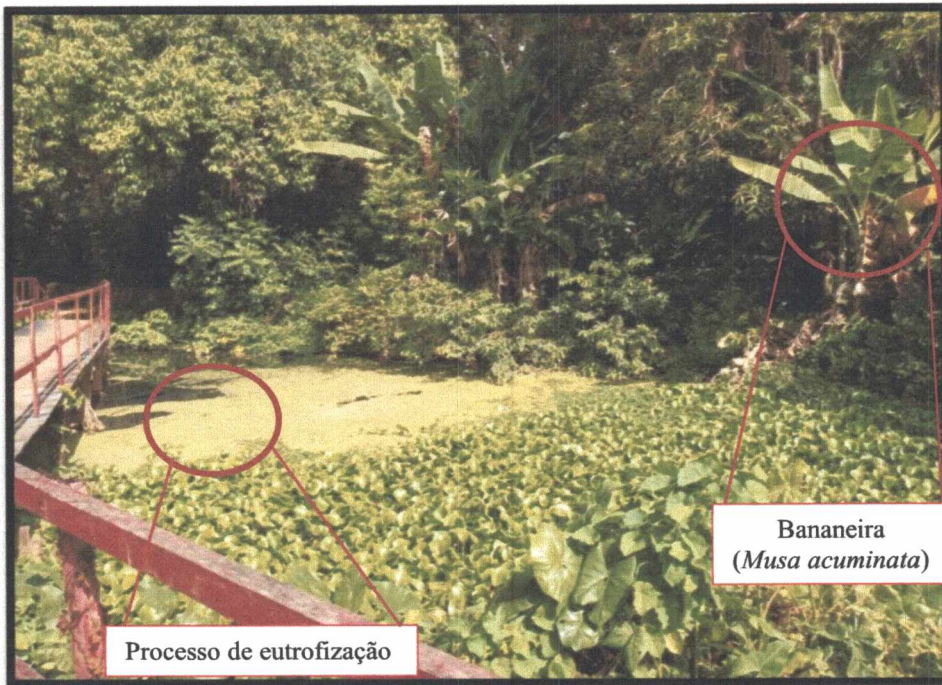
**Figura 28**-Trecho do canal principal do rio Santo Antônio no bairro Quinta, São José de Ribamar

Além de o canal ser ramificado, possui largura de 15 a 20 metros, com presença de resíduos sólidos (FIGURA 28). Apesar do canal localizado na localidade Quinta não apresentar alterações morfológicas direcionadas pelas atividades antrópicas em seus leitos fluviais, no canal localizado na Rodovia Ma-201, observou-se modificações em seu sistema fluvial, pois está localizado em uma área urbanizada, com a presença de edificações mistas, do tipo residencial e comercial. Além de a área estar caracterizada por pavimentação asfáltica, o que dificulta o processo de infiltração em torno do canal.

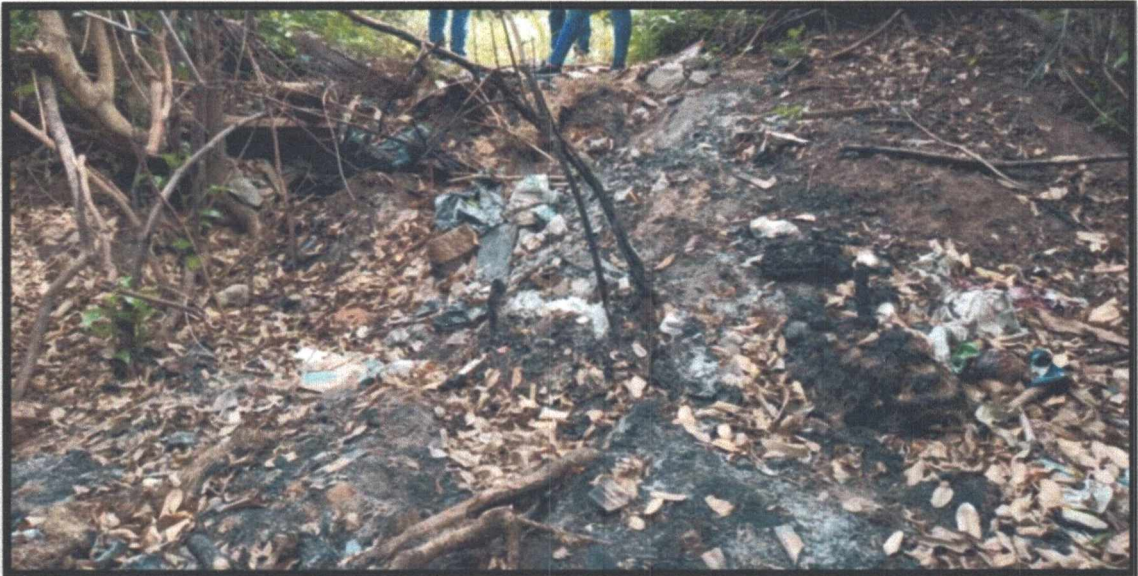
**Figura 30** - Queima de resíduos sólidos próximos ao canal do Rio São João

Nas margens do canal, identificou-se área de queima de resíduos sólidos, além de áreas com supressão da vegetação e suscetíveis a processos erosivos (FIGURA 30). As alterações nos canais modificam não só os canais, mas alteram a sua dinâmica natural, como a intensidade do escoamento superficial e a diminuição do processo de infiltração.

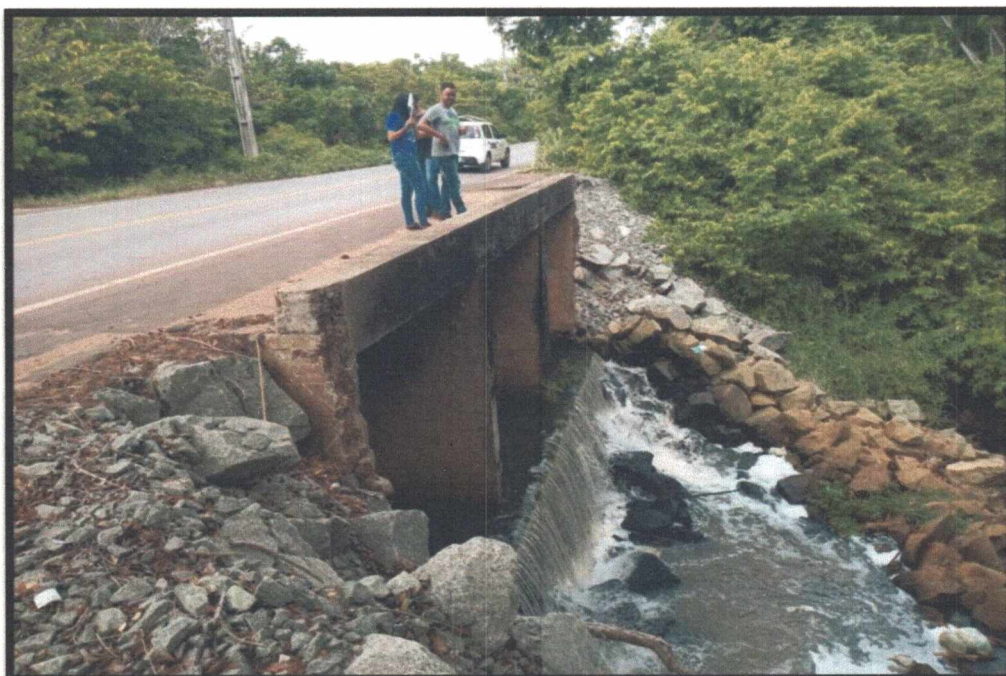
**Figura 36** - Descarte de sedimentos em canal do rio Santo Antônio

Apesar de o canal ter alterações em seu leito, o mesmo pode apresentar somente o processo de enchente no período chuvoso, pois, o canal apresenta largura e vegetação em seu entorno de forma significativa para não ocorrência de inundações (FIGURA 36).

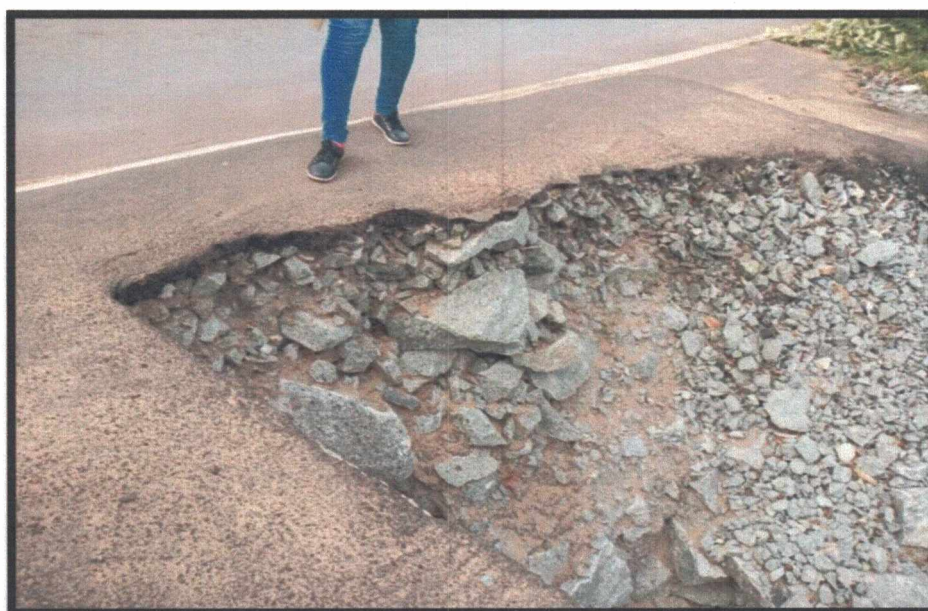
**Figura 37** - Processo erosivo em avenida às margens do canal fluvial

Além das alterações, os processos erosivos são comuns, com a falta do planejamento ambiental e obras realizadas de forma precária, que acaba prejudicando tanto a população, quanto os canais de drenagem (FIGURA 37).

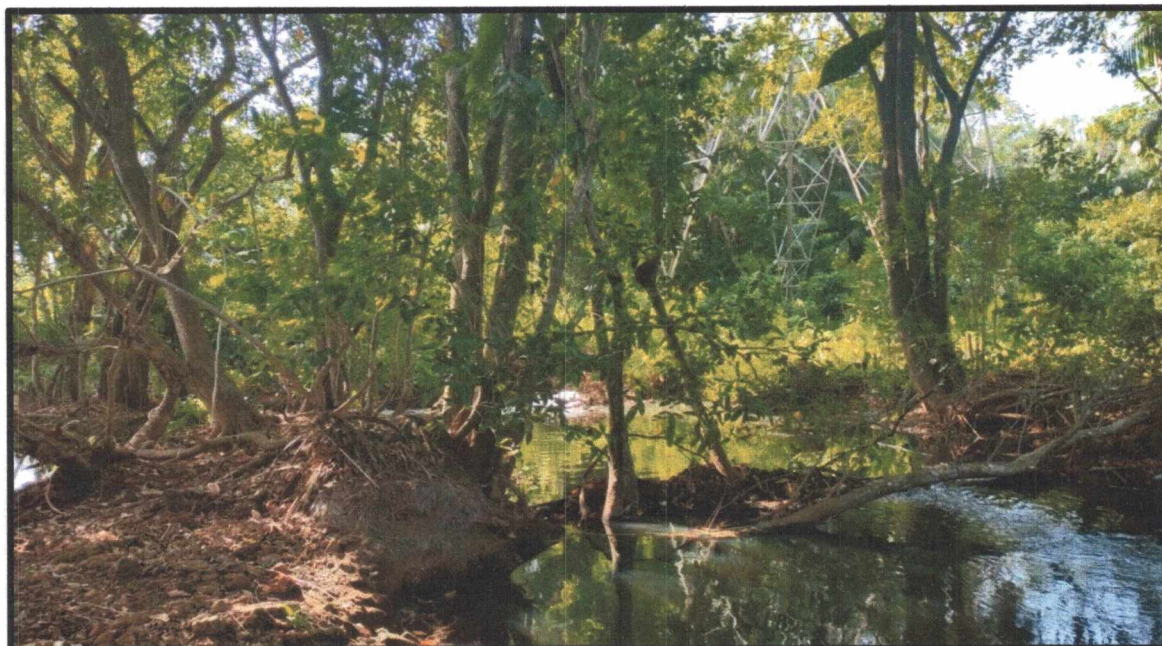
**Figura 40-** Ponto 1 localizado no rio São João

Como análise dos parâmetros de cada ponto, podemos analisar a Tabela 8, onde o primeiro ponto de aplicação do PARS foi o rio São João, que está localizado na Rodovia Ma - 201, no município de São José de Ribamar, como análise do parâmetro de número 1, o ponto apresentou significativa presença de vegetação natural, mas apresenta alterações antrópicas como uma torre de energia em sua margem (FIGURA 40).

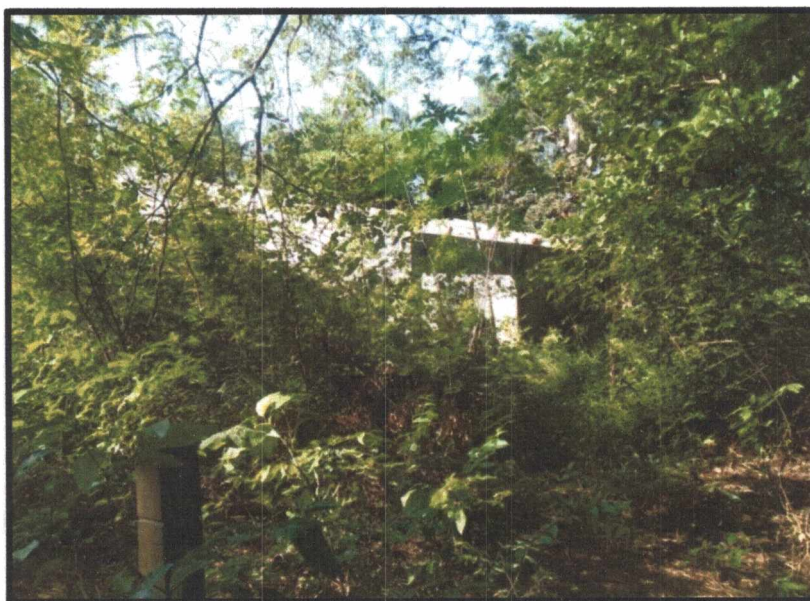
**Figura 44** - Casa abandonada na margem esquerda do canal

A diversidade de habitats do ponto 2 é de 30 a 50%, onde o canal contém troncos submersos e folhiços. O ponto apresenta uma ponte, mas não possui canalização, porém possui alterações antrópicas na margem esquerda do canal, com presença de sítios e chácaras nos interflúvios e uma placa de venda na margem esquerda do canal (FIGURA 43). O ponto de análise apresenta probabilidade de inundações, pois a sua margem esquerda possui construções de muros e casas abandonadas (FIGURA 44).

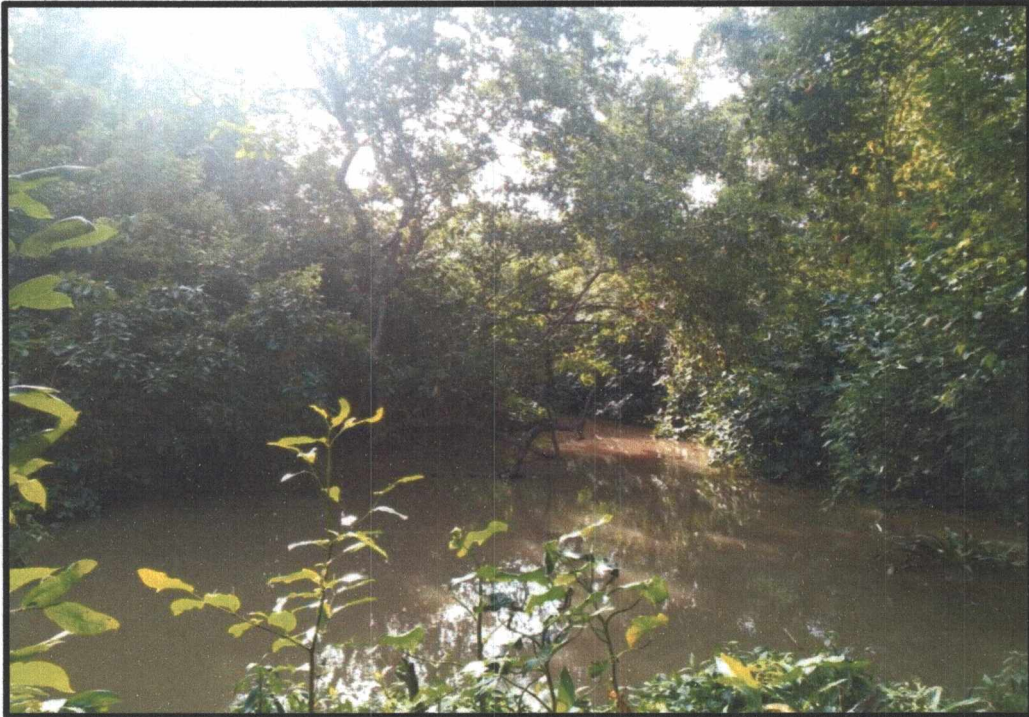
**Figura 45** - Canal próximo ao parque aquático Wang Park

O ponto 3, está localizado na rua Santo Antônio, próximo ao parque aquático Wang Park no município de Paço do Lumiar, com análise das características do local, tem-se áreas residenciais e comerciais próximas ao canal (FIGURA 45).

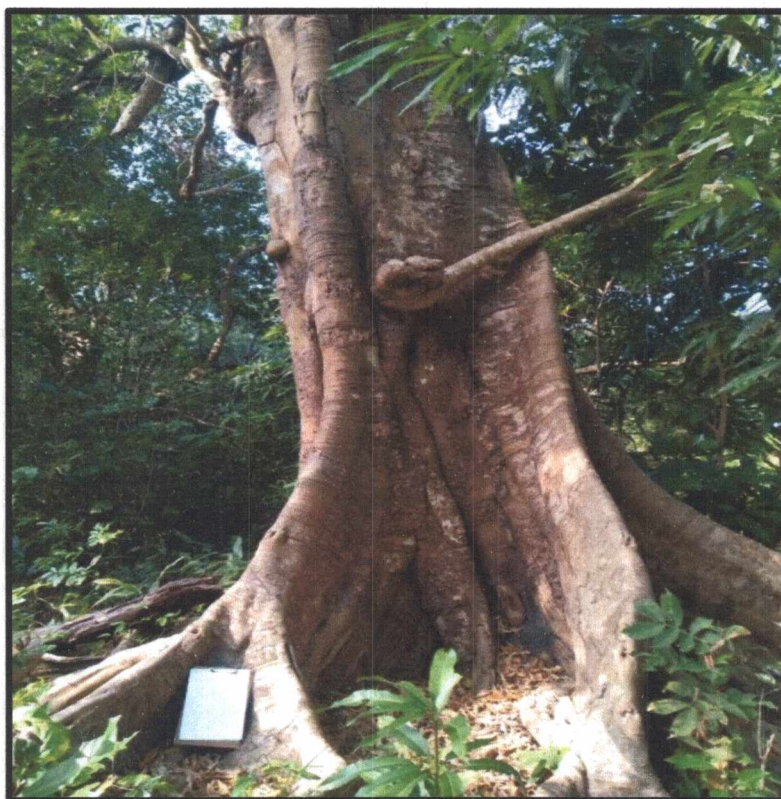
**Figura 47 -** Árvore de grande porte na margem no canal

Apesar de possuir alterações em suas margens, apresenta vegetação ripária secundária entre 50 e 70% em suas margens, apresentando espécies de grande porte (FIGURA 47). O ponto analisado encontra-se moderadamente estável para processos erosivos, pois apesar de possuir vegetações e serapilheira em suas margens, sua planície de inundação encontra-se alterada, sendo seu solo exposto e com resquícios de retirada de vegetação através da queimada (FIGURA 48).

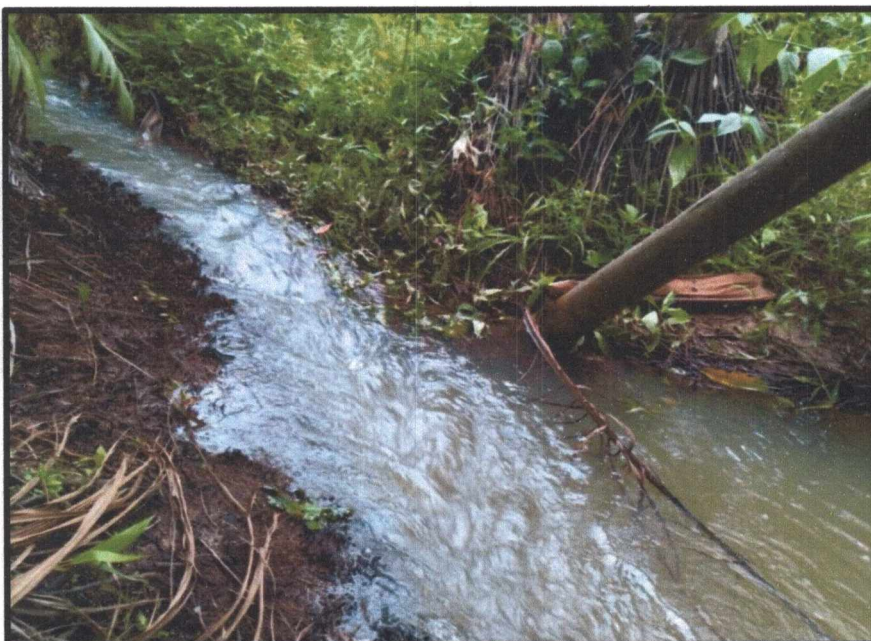
**Figura 49** - Canal na localidade Mercês

O ponto 4 está localizado na localidade Mercês, apresenta residências próximas as margens, o impacto em seu leito é moderado, não apresenta odor em sua água e seu fundo é composto por lama e areia. O canal possui um nível de fluxo e turbidez elevado e apresenta moderada quantidade de resíduos sólidos (FIGURA 49).

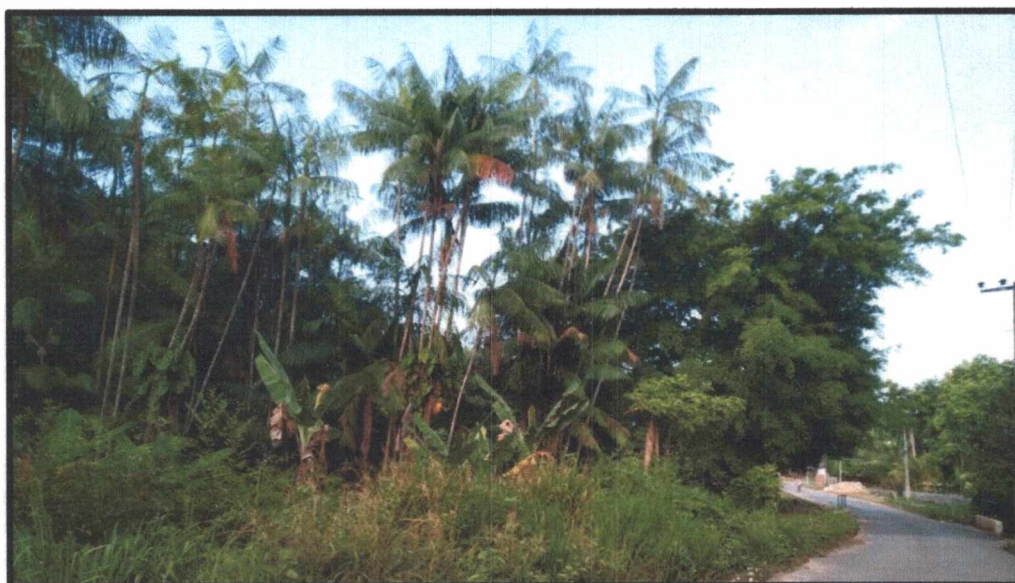
**Figura 50** - Vegetação presente às margens do canal

Em relação a diversidade de habitats, o canal apresentou de 10 a 30% com a presença de folhiços, serrapilheira e troncos em seu leito. Seu tipo de fundo é coberto de lama e areia, possui vegetação característica de áreas degradadas, como a *Euterpe edulis*, conhecida popularmente como juçara (FIGURA 50).
