CIDADE PARA TODAS AS IDADES

Recomendações e análise das condições de caminhabilidade impostas ao pedestre idoso até o Centro de Atenção Integral à Saúde do Idoso – CAISI

CIDADE PARA TODAS AS IDADES: Recomendações para o espaço público urbano em percurso até o Centro de Atenção Integral à Saúde do Idoso (CAISI) e análise do ambiente físico como determinante do envelhecimento ativo

Trabalho de Conclusão de Curso apresentado ao Curso de Arquitetura e Urbanismo da Universidade Estadual do Maranhão para o grau de Bacharel em Arquitetura e Urbanismo

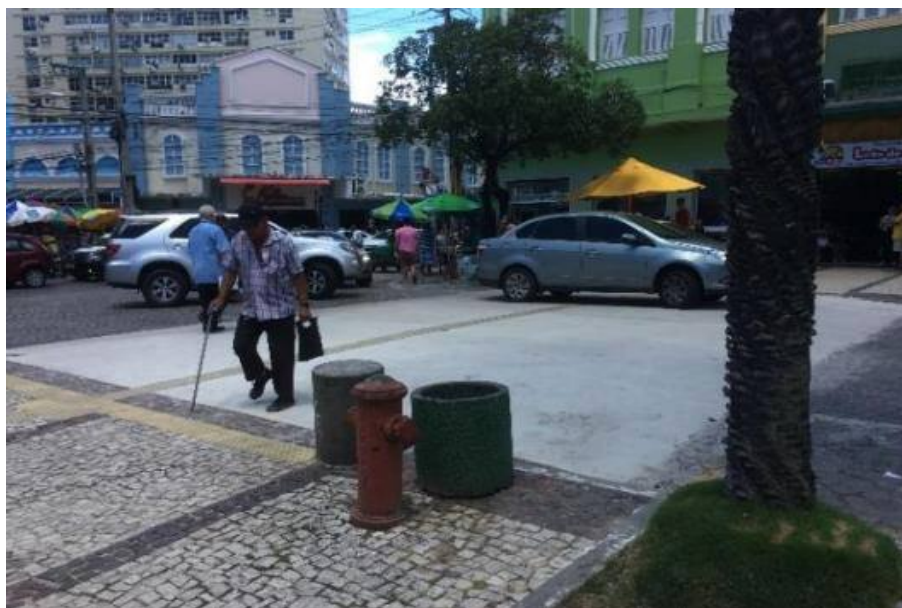
Figura 28 - Faixa elevada de travessia

- A implementação de mil novas vagas de estacionamento rotativas com a Zona Azul, onde foi destinado uma parcela das vagas para pessoas com deficiência e idosos;
- A implementação de faixas elevadas de travessia (figura 28), que obrigam os veículos a passarem com menos velocidade e facilitam a travessia dos pedestres, valorizando inclusive o caminhar do idoso que naturalmente é mais lento;
- A iniciativa “Calçada Viva” (figuras 29, 30 e 31), projeto na Rua Barão do Rio Branco com a recuperação de uma das faixas de rolamento para expandir o espaço de circulação pedonal.

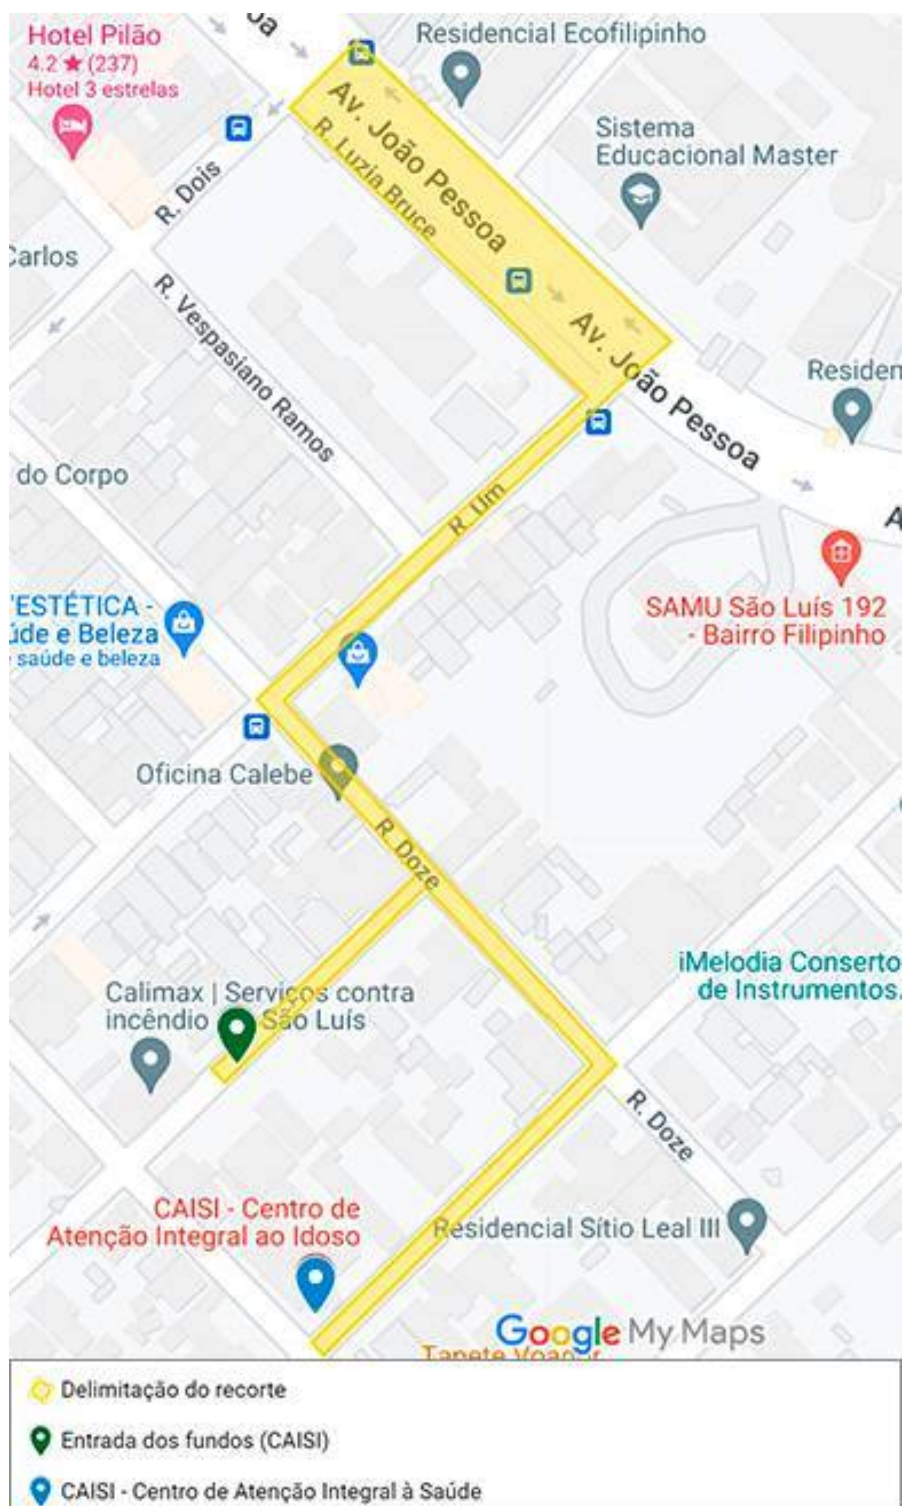
Figura 34 - Recorte espacial do estudo de caso

A escolha do recorte espacial (figura 34) se deu a partir da participação da autora em projeto do Programa Institucional de Bolsas de Extensão (PIBEX) da Universidade Estadual do Maranhão (UEMA) em 2018. O projeto, em parceria com o Ministério Público do Estado do Maranhão e diversas organizações para idosos, desenvolveu relatório de diagnóstico do trajeto de acesso em três polos atrativos definidos em reunião com grupo de idosos, sendo eles: Hospital Universitário – Unidade Presidente Dutra, Centro de Atenção Integral ao Idoso e Centro Social dos Servidores do Estado.

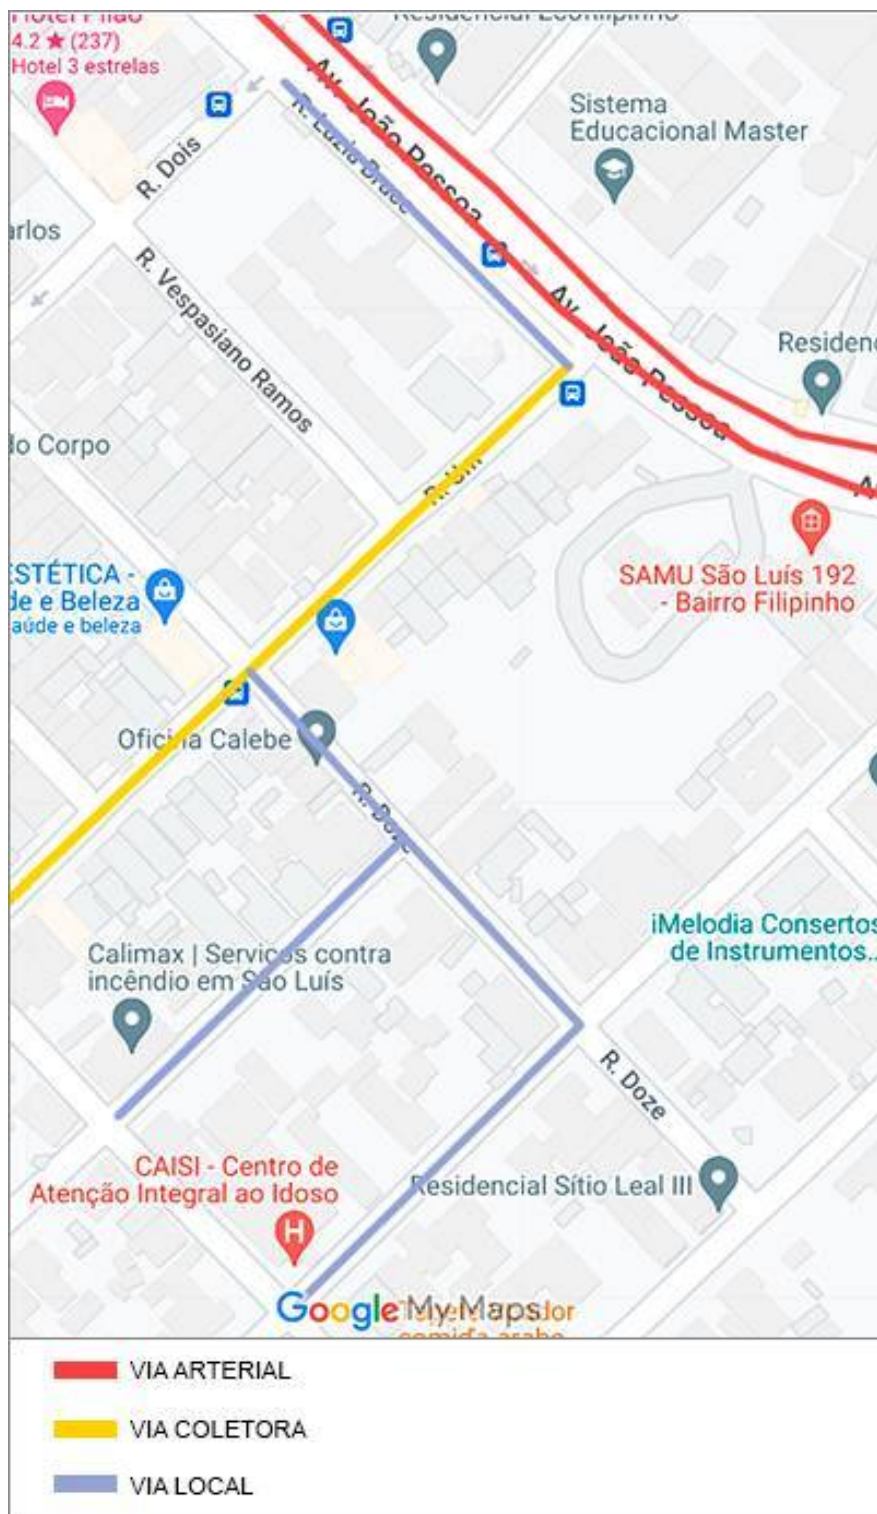
Figura 38 - Hierarquia Viária

A matriz de hierarquia viária (figura 38) identifica a Avenida João Pessoa como via arterial, enquanto a Rua Um é uma via coletora e as Ruas Doze, Martinus Hoyer e Salvador de Oliveira são vias locais.

A Rua Um distribui o fluxo de veículos da Avenida dos Africanos para o bairro do Filipinho e Sítio Leal, bem como para a Avenida João Pessoa. Possui fluxo moderado, apenas uma faixa de circulação de sentido único e os pedestres têm uma faixa de travessia logo na interseção entre a Rua Um e a Rua Luzia Bruce, que auxilia principalmente em horários de pico onde há congestionamento de veículos nessa interseção. As vias locais do entorno possuem fluxo nos dois sentidos, no entanto, têm um fluxo baixo de veículos e circulação de pessoas, mesmo em horários de pico.

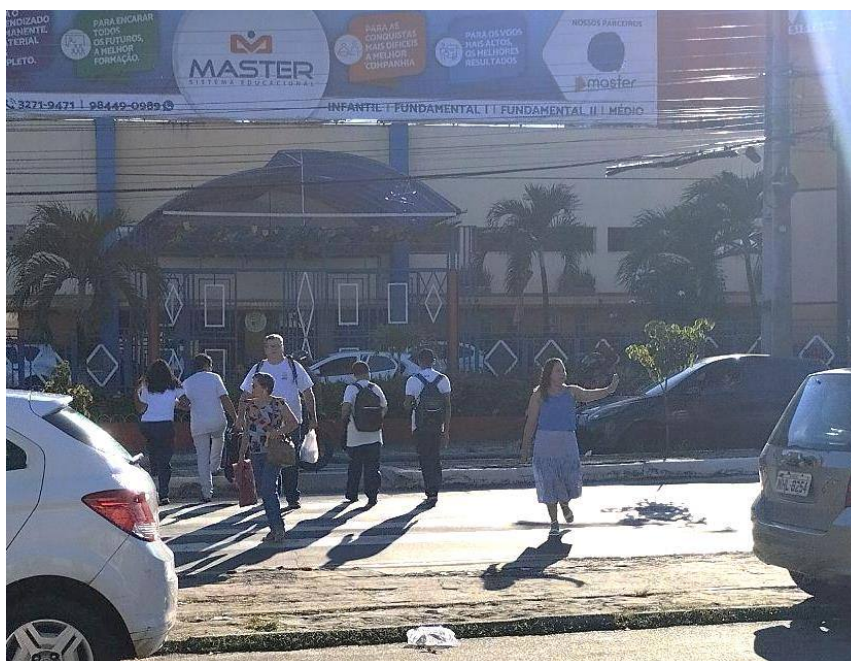
Figura 39 - Travessia na faixa de pedestres da Av. João Pessoa

Em conversa com usuários do CAISI, uma das questões apontadas foi quanto a dificuldade na travessia da Avenida (figura 39), composta por 4 faixas de

rolamento, sendo 2 para cada sentido e canteiro central, a via comporta um grande fluxo de veículos automotores, caracterizando uma via de grande circulação em horários de pico.

A faixa de pedestres que atende a travessia da Avenida João Pessoa para o CAISI, localizada em frente ao Sistema Educacional Master, não está atrelada a sinalização semafórica, ficando a cargo da consciência dos motoristas a parada para travessia. Essa situação não favorece o pedestre, principalmente o idoso, que possui um caminhar mais vagaroso e muitas vezes, pela insegurança e falta de sinalização, tende a tentar correr ou acelerar o passo e pode acabar tropeçando. Ademais, o canteiro central na Avenida obriga a duas situações de espera, dessa forma, mesmo com a existência da faixa, o ponto de travessia não atende às necessidades dos pedestres, refletindo um planejamento de mobilidade despreocupado com a modalidade de deslocamento a pé.

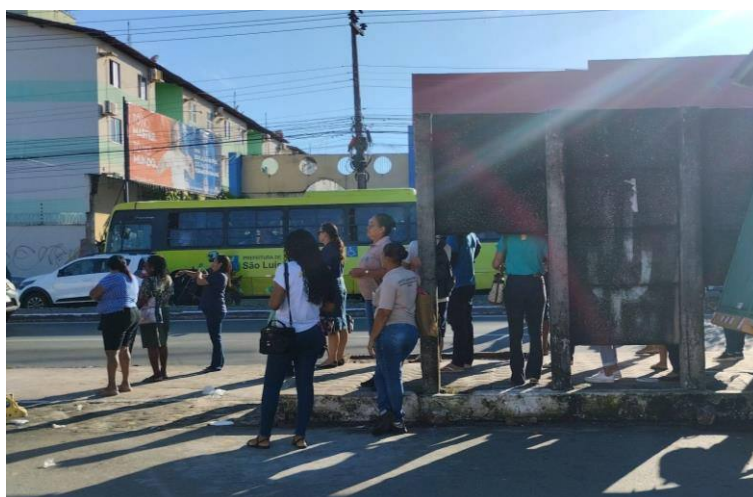
Figura 40 - Ponto de ônibus da Av. João Pessoa (Sentido Centro)

A falta de estrutura nas paradas de ônibus é um ponto crítico de fragilidade, elas não atendem quanto ao tamanho, pois a quantidade de pessoas que precisam utilizar as paradas é superior às dimensões das mesmas, ficando os usuários desabrigados do sol e chuva e esperando seus respectivos ônibus ao redor da parada, buscando abrigo improvisado na sombra de trailers presentes no local, conforme pode ser observado nas figuras 40 e 41.

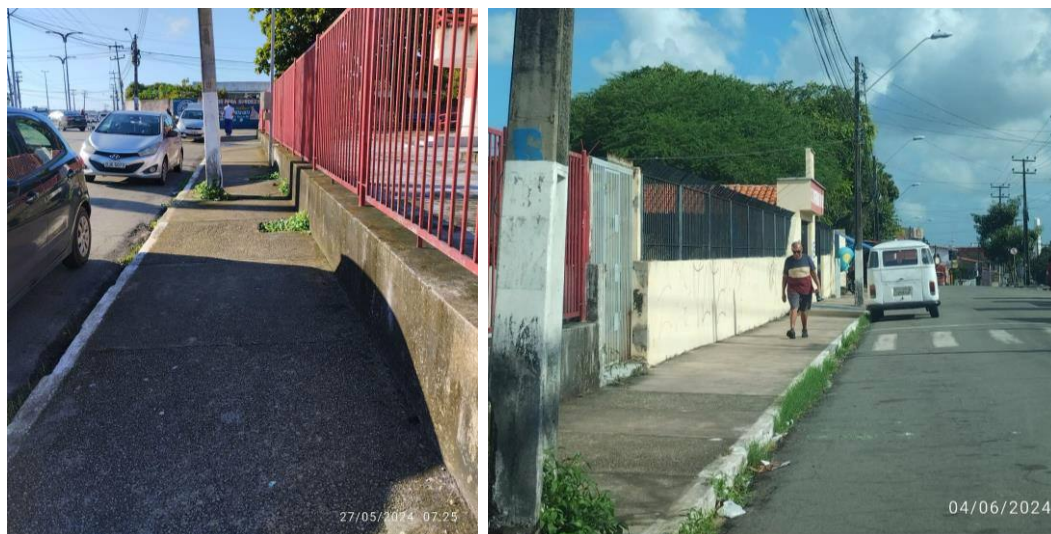
Figura 46 - Calçada na Rua Luzia Bruce Figura 47 - Idoso em calçada na Rua Luzia Bruce

Tendo a NBR 9050 como instrumento técnico para as análises aqui escritas, a inobservância aos parâmetros mínimos de acessibilidade é comum ao percurso como um todo. De certo, os primeiros obstáculos começam assim que os idosos desembarcam de seus respectivos ônibus e, seguindo o percurso, a Rua Luzia Bruce apresenta calçadas com revestimento adequado e medida mínima de 1,20m, no entanto são observados obstáculos na faixa de circulação (figuras 46 e 47).

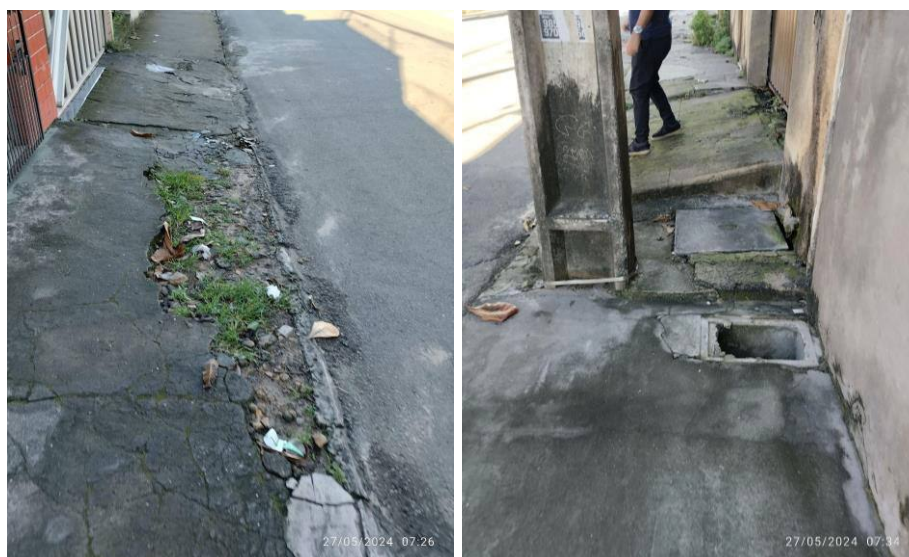
Figura 48 e 49 - Rua Um: calçamento deteriorado e obstáculos na calçada

Na Rua Um saltam aos olhos as diversas irregularidades nas calçadas (figuras 48 a 51). Possuem larguras variáveis que não atendem ao tamanho mínimo de 1,20m de largura estabelecido na NBR 9050, obstáculos que limitam o deslocamento, pavimentação deteriorada, revestimentos que podem ocasionar quedas, inclinação por conta das rampas para carros, postes e lixeiras que diminuem ainda mais o espaço para o pedestre se deslocar, pois, com largura fora de norma não é possível definir as respectivas faixas livres, de serviço e de acesso.

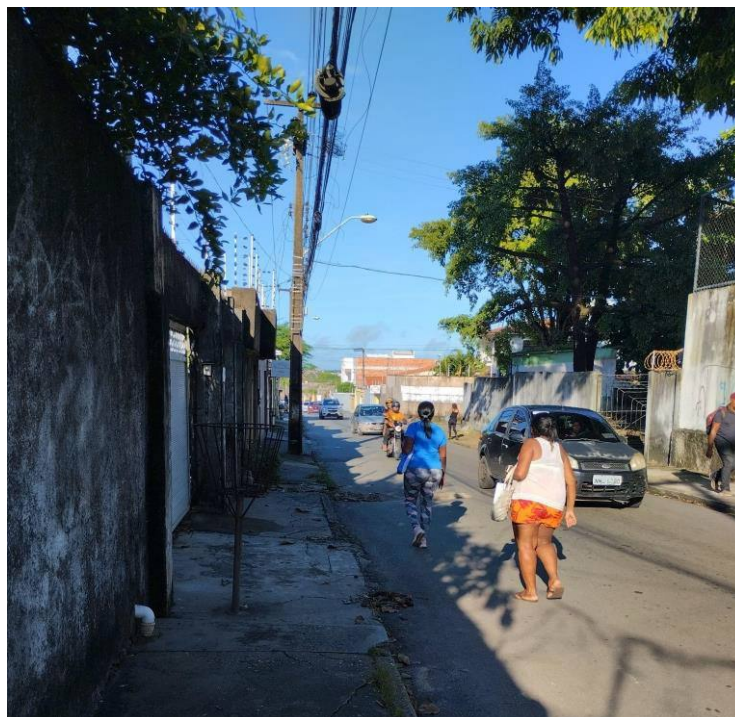
Figura 54 - Pedestres na Rua Um caminhando pela via

Tais condições precárias de mobilidade limitam o tráfego pedonal, sendo comum a presença de pedestres na via de automóveis já que o espaço destinado a eles não facilita o deslocamento. Essa situação gera insegurança, principalmente se observado o fluxo moderado de veículos automotores na Rua Um, principalmente no período da manhã (figura 54).

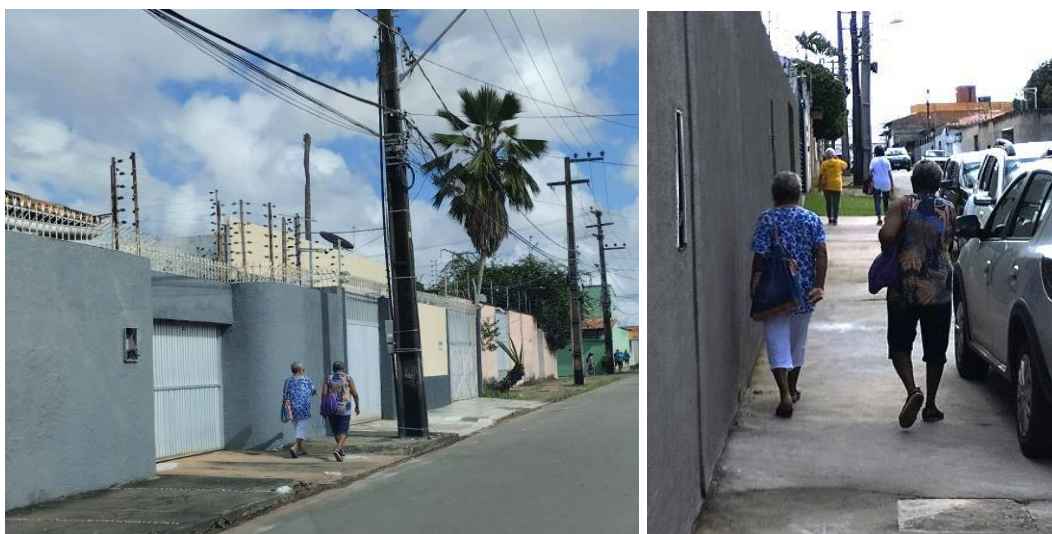
Figura 57 e 58 - Rua Salvador de Oliveira: idosas caminhando em calçada

Nas ruas de acesso ao CAISI, tanto no acesso principal quanto no acesso secundário, seguem os registros de falta de acessibilidade. Na Rua Salvador de Oliveira, comparando com outras situações observadas anteriormente, ainda se observa condições mais satisfatórias nos ambientes de calçada quanto a dimensão e regularização de pavimento, no entanto, verifica-se a inobservância das medidas mínimas para as faixas de circulação, visto que os postes configuram obstáculo nas mesmas, além das rampas para carros (figuras 57 e 58).

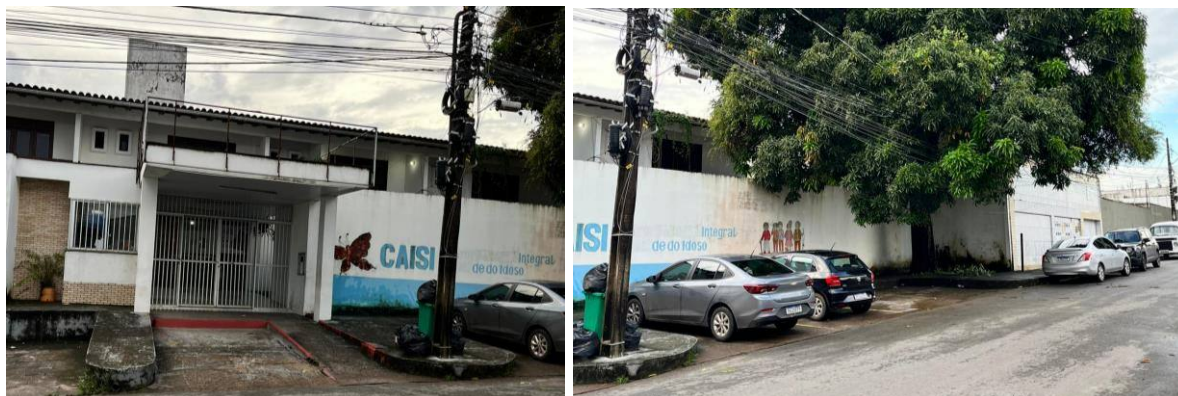
Figura 59 e 60 - Fachada principal e calçadas do CAISI

calçada do próprio Centro apresenta tal situação. Há uma rampa para auxiliar no deslocamento, no entanto, o passeio em geral não atende ao especificado em norma quanto às dimensões de largura, a inclinação e os desníveis, configurando, portanto, obstáculos ao pleno deslocamento (figuras 59 e 60).

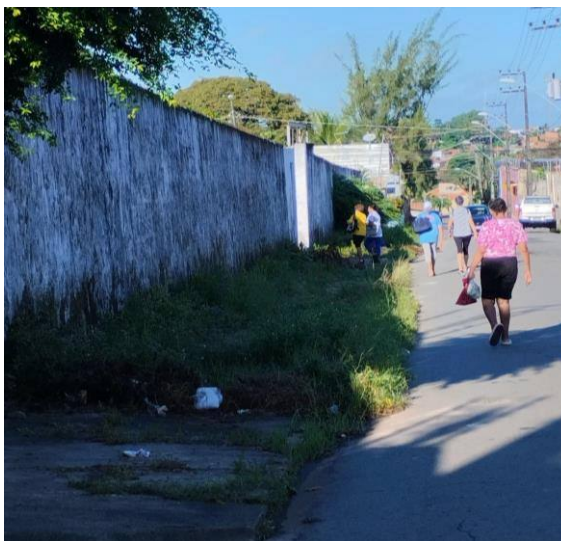
Figura 61 - Idosas caminhando pela via na Rua Martinus Hoyer

Na Rua Martinus Hoyer, no próprio lote do CAISI, a situação é de total abandono das calçadas com a vegetação se estendendo sobre as mesmas. A obstrução resulta na perda da funcionalidade como local de percurso de pessoas, obrigando-os a caminharem pela via de circulação de veículos, como observado na figura 61 abaixo durante os percursos de observação.

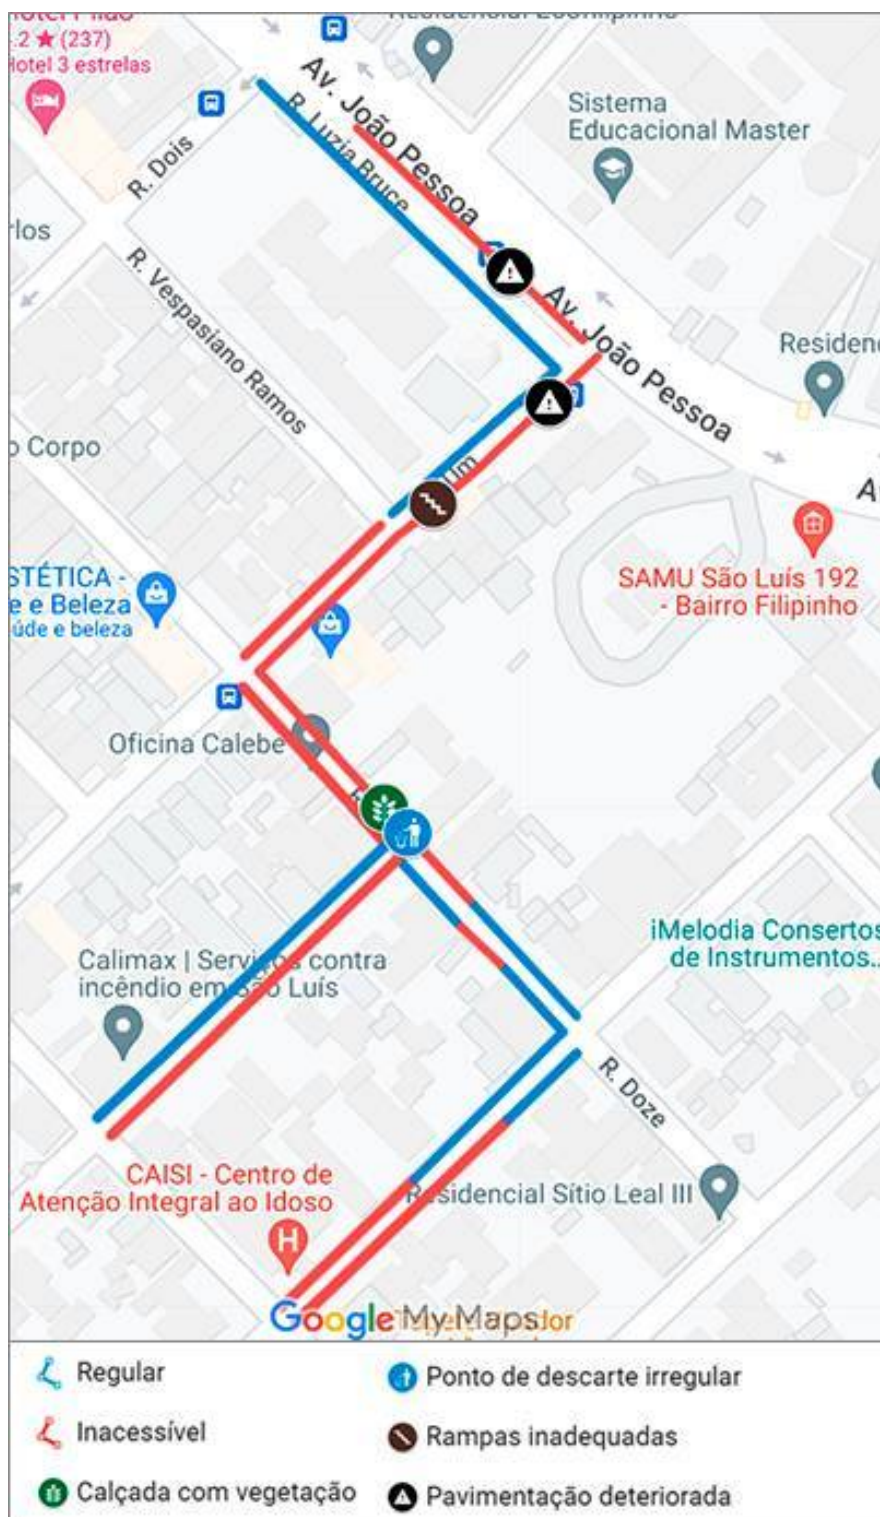
Figura 62 - Condições de calçadas

A matriz de condições de calçadas (figura 62) registra graficamente as observações anotadas durante a visita técnica e torna claro a quantidade de trechos inadequados ao caminhar na cidade no recorte analisado.

Nesta matriz, as calçadas foram mapeadas e classificadas em regulares ou inacessíveis, frente a inexistência de calçadas acessíveis, a classificação como regulares se deu àquelas que possuem poucos obstáculos à circulação, como tamanho confortável e pavimento regular, no entanto, impossibilitadas de serem caracterizadas como acessíveis, de acordo com os parâmetros técnicos estabelecidos na NBR 9050.

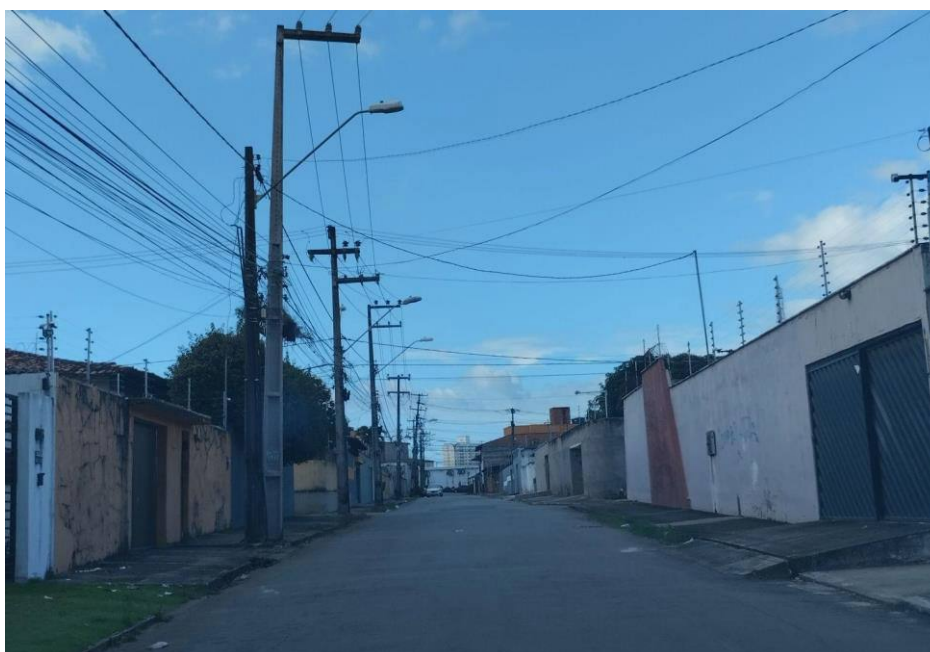
Figura 67 - Rua Salvador de Oliveira em uma terça-feira à tarde

As tipologias arquitetônicas e o uso residencial predominante em todo o percurso também contribuem para que a insegurança seja mais latente, sem permeabilidade visual, sem fluxo de pessoas considerável e com muros altos, as fachadas inativas contribuem para que essas situações de violência aconteçam com maior frequência. A foto abaixo foi tirada em uma terça-feira às 15h30 na Rua Salvador de Oliveira e apesar de ser um dia de bastante movimento no CAISI, a sensação de insegurança presente na figura 67 é a realidade do bairro Sítio Leal.
