**UNIVERSIDADE ESTADUAL DO MARANHÃO – UEMA**  
**CENTRO DE CIÊNCIA E TECNOLOGIA – CCT**  
**CURSO DE ARQUITETURA E URBANISMO – CAU**

**PARQUE AMBIENTAL REFÚGIO DA SARACURA: Proposta de Recuperação  
Ambiental da Paisagem no Mangue do Jaracaty através da Fitorremediação - São Luís**

Trabalho de Conclusão de Curso apresentado ao Curso de Arquitetura e Urbanismo da Universidade Estadual do Maranhão como requisito para obtenção do grau de bacharel em Arquitetura e Urbanismo.

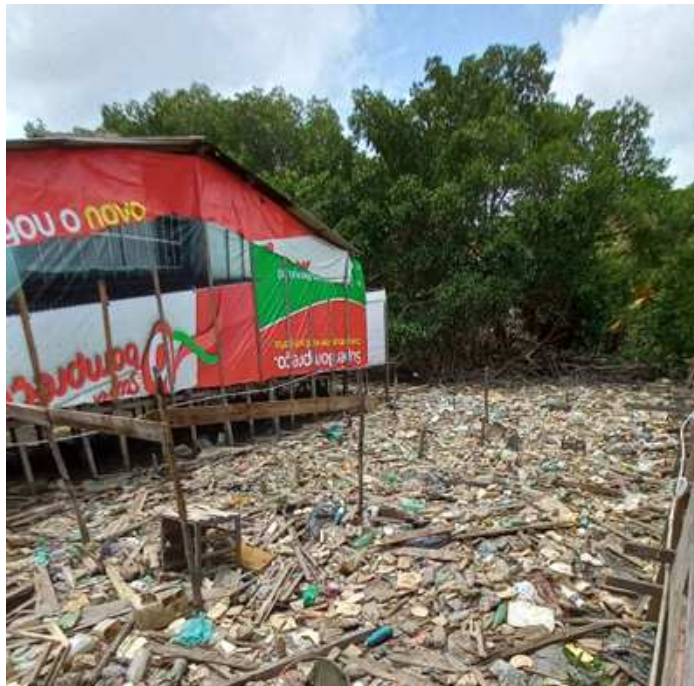
**Figura 3.** Lixo acumulado sob as palafitas no bairro Jaracaty.

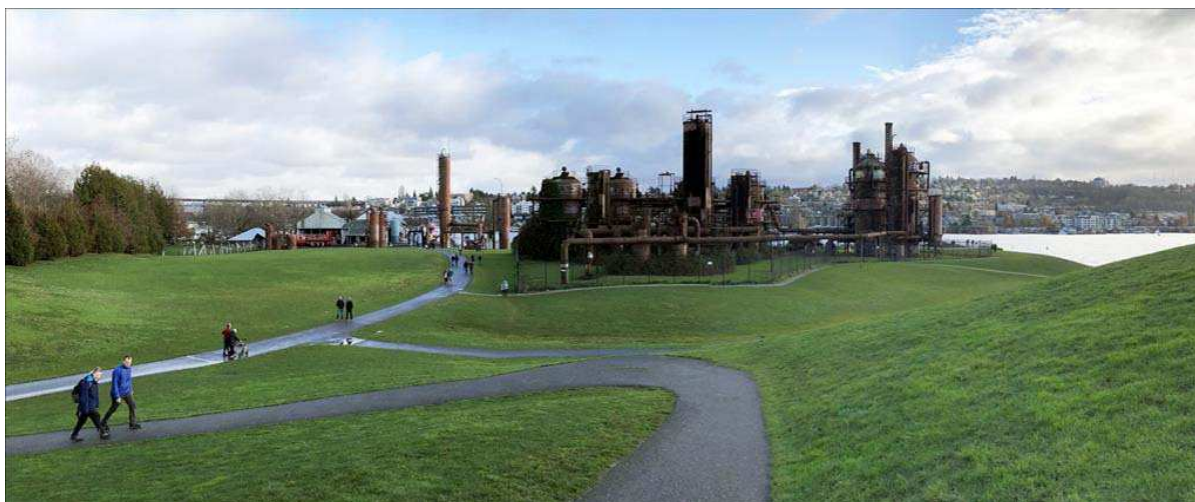
**Figura 15.** Gas Works Park funcionando pós-inauguração.

Não haviam recursos suficientes para substituição total do solo, por isso a estética da paisagem do Gas Works não se assemelha ao de um bosque já que não foi possível o plantio de árvores pela alta taxa de contaminação (Figura 15).

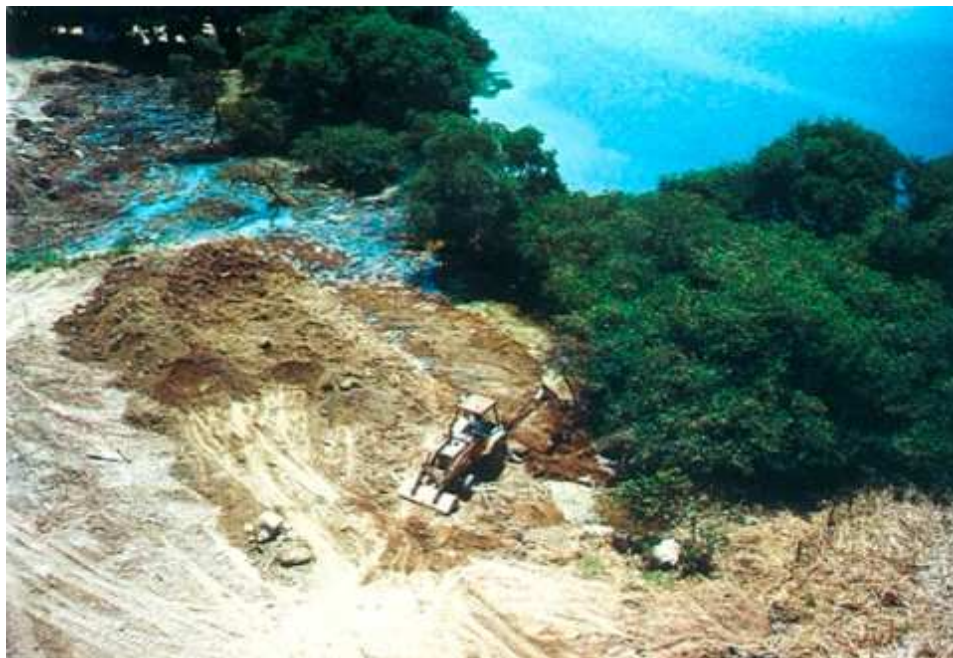
**Figura 25.** Operação de terraplanagem para otimização do terreno e desaterro de áreas para reimplantação do mangue.

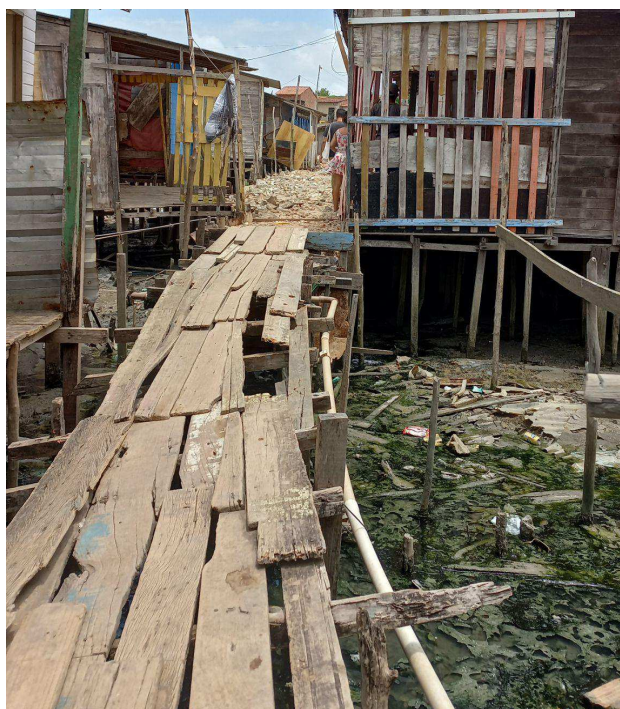
**Figura 41.** Lama de mangue contaminada com aspecto lodoso

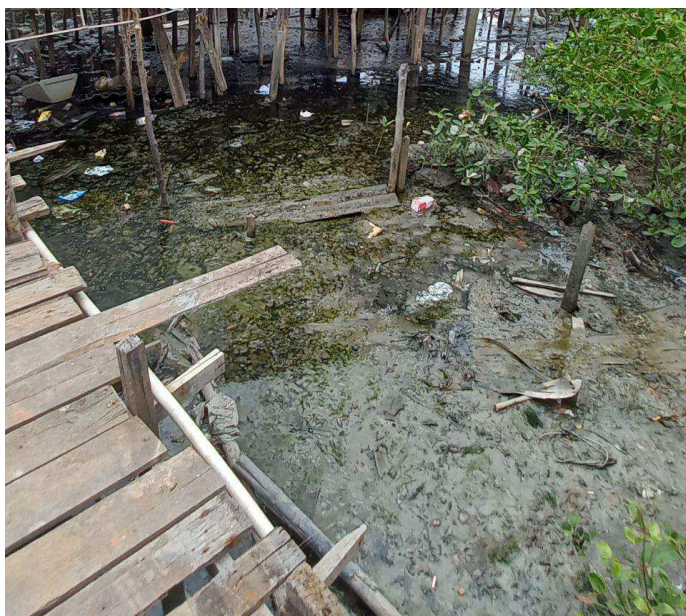
**Figura 56.** Lama de mangue na Vila Jaracaty II: aspecto oleoso e esverdeado fruto do despejo de esgoto

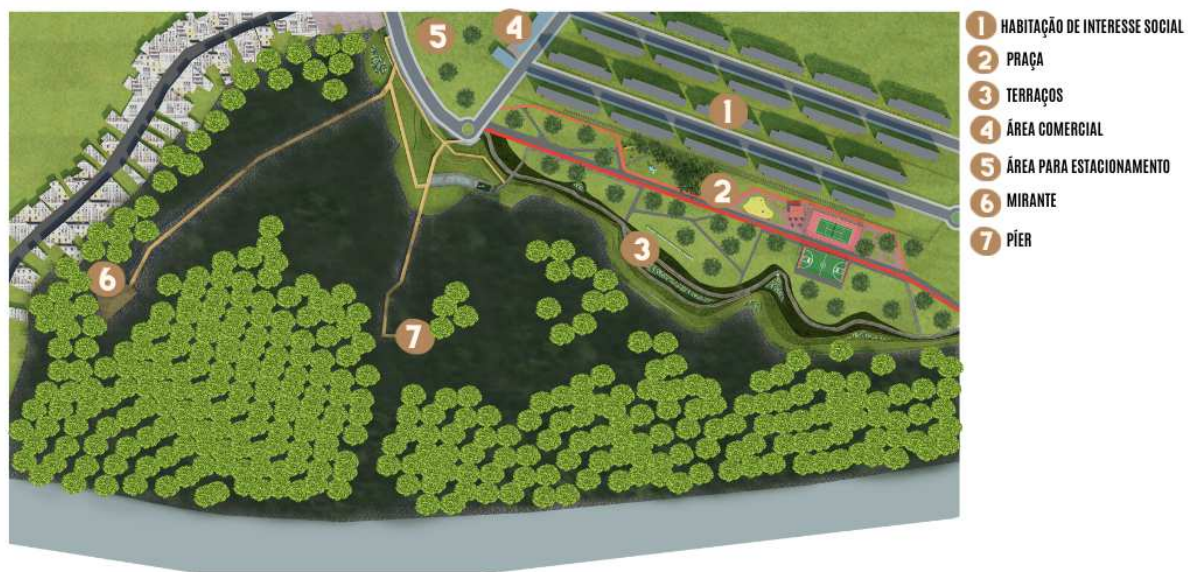
**Figura 59.** Planta baixa do Parque Ambiental Refúgio da Saracura.
