**MANIFESTAÇÕES PATOLÓGICAS EM EDIFICAÇÕES PÚBLICAS: ESTUDO DE
CASO NO CENTRO DE CIÊNCIAS TECNOLÓGICAS (CCT) DA UNIVERSIDADE
ESTADUAL DO MARANHÃO (UEMA)**

Artigo apresentado ao Curso de Engenharia Civil da Universidade Estadual do Maranhão com requisito para obtenção do título de Bacharel em Engenharia Civil.

Figura 1 - Manifestações patológicas encontradas no prédio do CCT

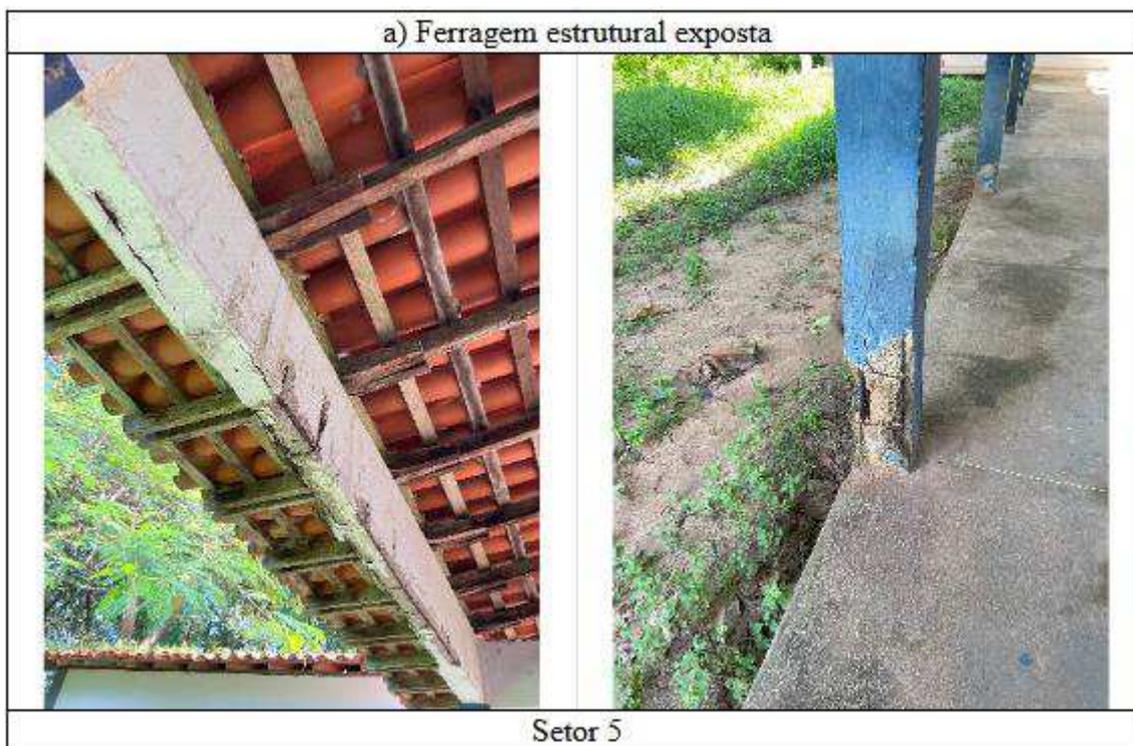
Portanto, de acordo com os resultados obtidos, foram encontrados problemas relacionados a ferragem estrutural exposta (Figura 1a), em seguida, fissuras e trincas (Figura 1b), forro danificado (Figura 1c), infiltração (Figura 1d), manchas escuras/bolor (Figura 1e), deslocamento cerâmico (Figura 1f) e descascamento de pintura (Figura 1g).

A exposição da ferragem estrutural é uma patologia grave que pode comprometer a integridade estrutural de uma edificação. Nas edificações examinadas, verificou-se a baixa cobertura. Segundo Helele (1993), quando a camada de concreto que cobre a armadura é insuficiente, a proteção contra agentes agressivos é reduzida. Como terapia corretiva, deve-se tratar as ferragens realizando-se a limpeza da parte corroída para remover a ferrugem e aplicar inibidores de corrosão ou revestimentos protetores. (Helene, 1993). Além disso, de acordo com Mehta e Monteiro (2014) deve-se aplicar argamassa ou concreto de reparação de alta resistência e baixa permeabilidade para restaurar a seção original da estrutura.

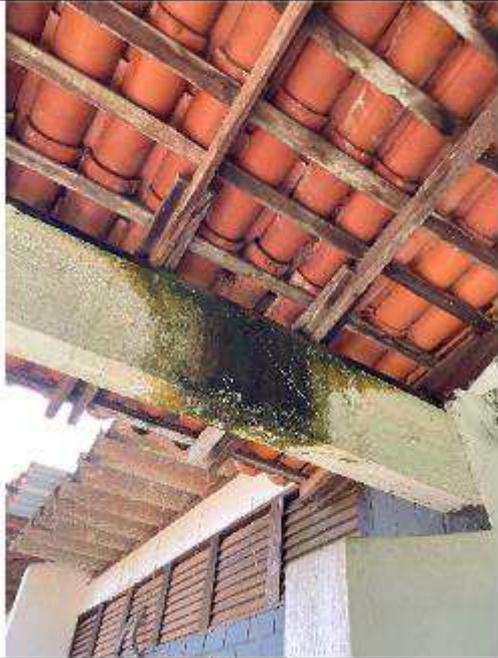
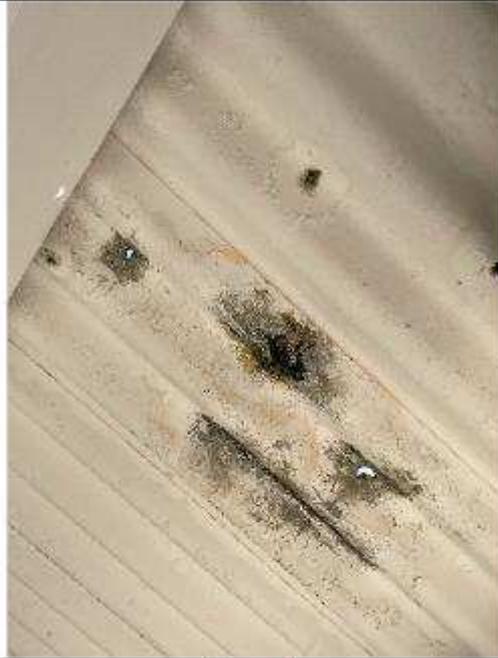
b) Infiltração

Treze por cento (13%) das áreas inspecionadas encontrou-se infiltrações (Setores 1, 2 e 5). Nesse contexto, segundo Helene (2004), falhas na camada impermeabilizante podem permitir a passagem de água, especialmente em áreas como coberturas, lajes e paredes expostas à chuva. Além disso, foi possível observar também falhas no sistema de drenagem que podem acumular água ao redor da estrutura (Sousa, 2003), juntamente com a deterioração natural dos materiais de construção ao longo do tempo que comprometem a estanqueidade. (Mehta e Monteiro, 2006).

Para solucionar esses problemas, ações corretivas como utilizar materiais selantes e resinas epóxi para vedar fissuras (Helene, 2004), aplicar novas camadas de materiais impermeabilizantes em áreas críticas (Sousa, 2003) e garantir que o sistema de drenagem de água das chuvas funcione corretamente evita o agravamento e surgimento de infiltrações (Azevedo, 2008).

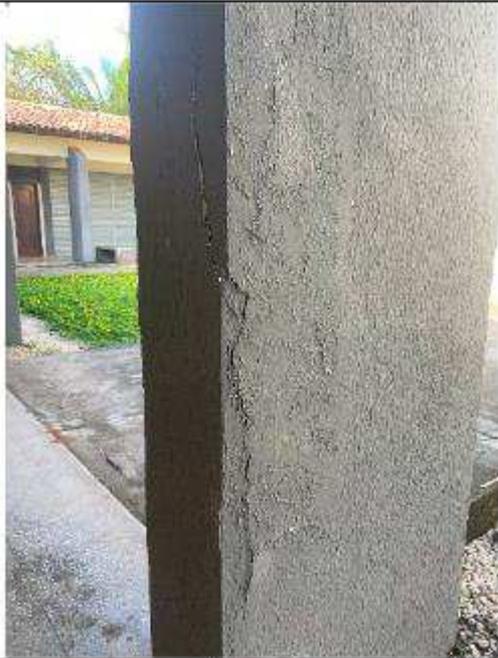
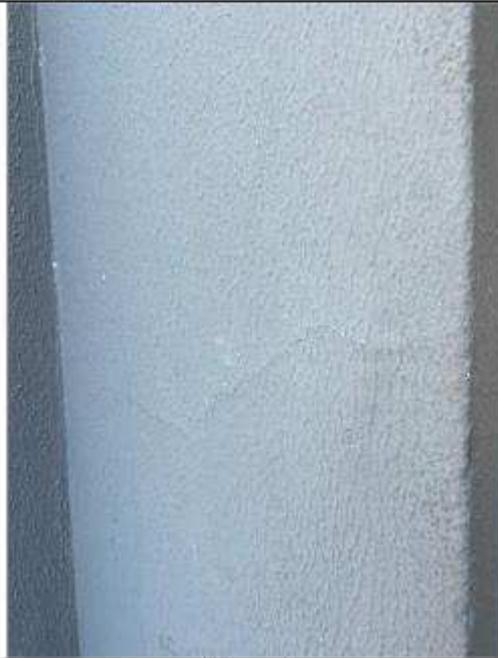
c) Fissuras e trincas

Cerca de 13% dos setores vistoriados apresentaram fissuras e trincas. De acordo com Neville (2011) a possível causas desse tipo de patologia referem-se as variações de temperatura que causam expansão e contração dos materiais, gerando tensões.

Para fissuras menores, pode-se aplicar materiais selantes, como epóxi ou poliuretano, para impedir a penetração de água e agentes agressivos, para trincas mais profundas podem-se utilizar a injeção de resinas epóxi ou poliuretano para restaurar a continuidade estrutural do elemento. (Helene, 1993).

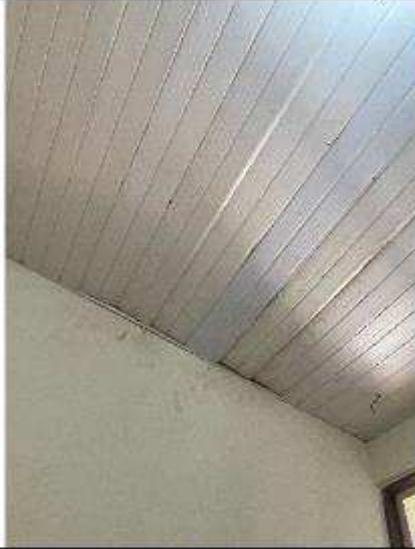
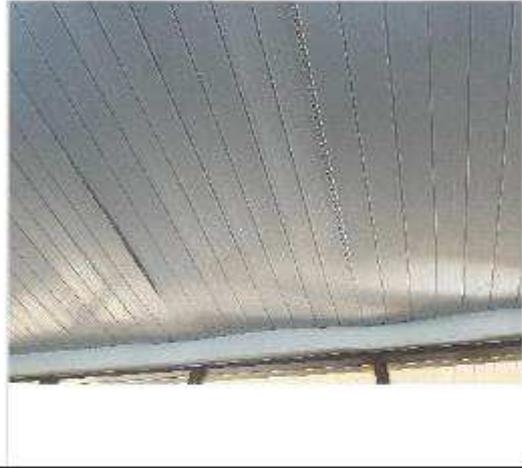
d) Forro danificado

Com relação a patologia de forro danificado, com segundo maior grau crítico (48), é necessário dar a devida importância devido a eminência do forro cair, colocando em risco as pessoas que frequentam o prédio. Danos no forro, como rachaduras, deformações e desprendimentos, não devem ser negligenciados. Segundo Freitas Neto (2010), tais danos podem indicar a presença de problemas maiores, como infiltração de água, que compromete a resistência e a durabilidade do material do forro. A ação contínua da umidade pode levar ao apodrecimento de componentes de madeira, à corrosão de estruturas metálicas e à degradação de materiais de gesso ou placas de fibra.

Três dos cinco setores vistoriados apresentaram forro danificado (Setores: 1, 2 e 4). As causas podem ser as mais variadas. Segundo Neville (2011), a presença de umidade e infiltração de água é uma das principais causas de danos nos forros. Além disso, de acordo com Helene (1993), o desgaste natural ao longo do tempo, combinado com a falta de manutenção preventiva, pode levar ao comprometimento do forro. As ações corretivas são identificar e

reparar as fontes de umidade e infiltrações além de substituir ou reparar as áreas danificadas do forro com materiais apropriados e de alta qualidade.

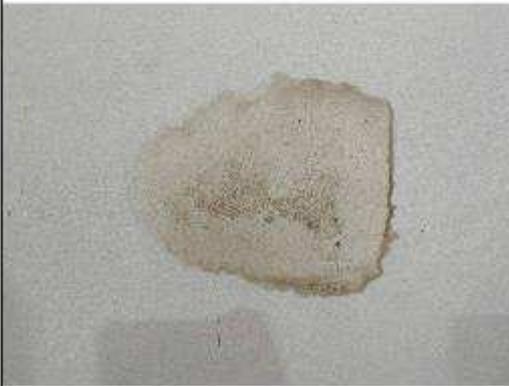
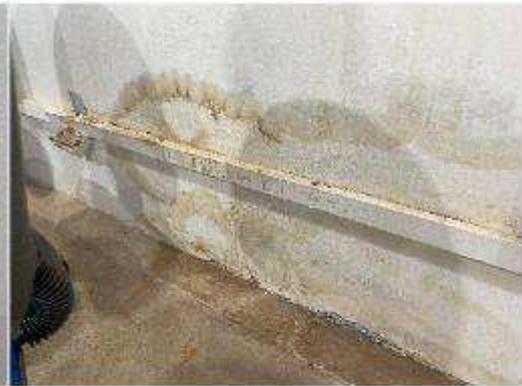
e) Manchas escuras/bolor

As manchas escuras e bolor em edificações (Setores: 1, 2, 3 e 5) são geralmente causadas por umidade excessiva que segundo Helene (2004) pode ser decorrente de infiltrações, vazamentos ou condensação. Ainda segundo esse autor, a umidade é um fator essencial para o crescimento de fungos, e a ausência de ventilação adequada impede que a umidade seja dissipada. Além disso, a qualidade e a manutenção dos materiais de construção desempenham um papel crucial.

Como ação corretiva, deve-se identificar e reparar as fontes de infiltração de água nas paredes, tetos e pisos (Sousa, 2003), além de aplicar ou reforçar camadas de impermeabilização em áreas suscetíveis à umidade (Helene, 2004).

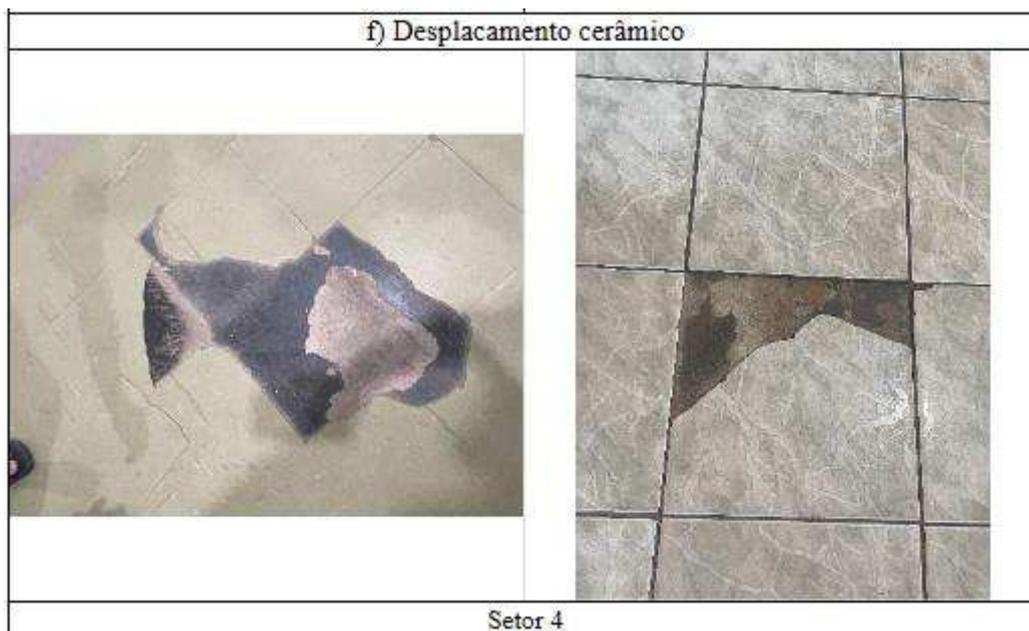
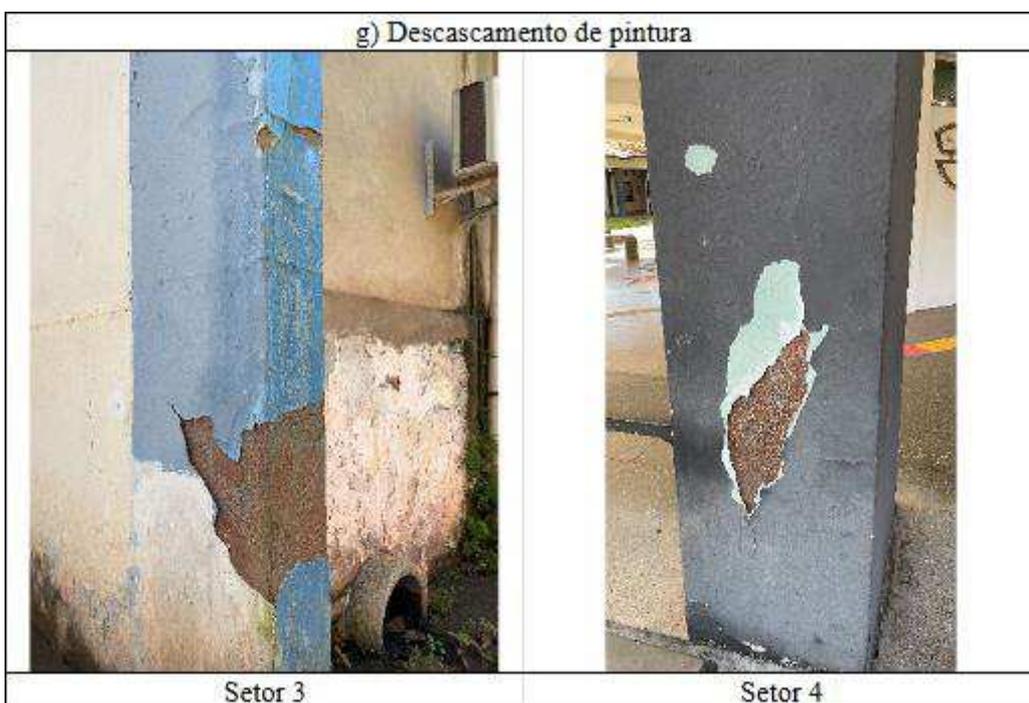
diferenciais, variações térmicas ou vibrações, podem causar tensões que levam ao deslocamento (Helene, 2004). Além disso, pode-se observar a deterioração natural dos materiais, o que pode levar a falhas na aderência do revestimento (Helene, 1992).

Durante as inspeções, observou-se descascamento de pinturas (Setores 2 e 3). A presença de umidade nas paredes, seja por infiltração ou condensação (Sousa 2003), o uso de tintas de baixa qualidade ou inadequadas para o tipo de superfície (Azevedo, 2008) e a aplicação da pintura em condições inadequadas de temperatura e umidade, ou sem o tempo de secagem adequado entre demãos (Mehta e Monteiro, 2006), podem causar o descascamento da pintura.

Apesar de serem considerados menos críticos, o deslocamento cerâmico e o descascamento de pinturas devem ser monitorados e tratados para evitar a progressão dos danos e garantir a durabilidade e a integridade estética do edifício.

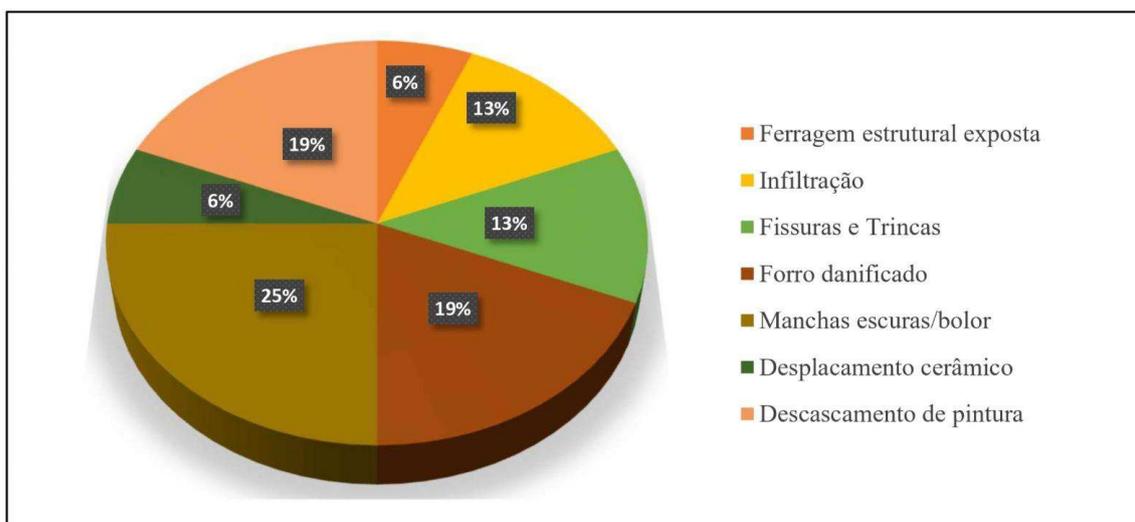
Gráfico 1 – Percentual de ocorrência das principais manifestações patológicas encontradas no CCT da UEMA no Campus de São Luís, MA.

A fim de indicar a recorrência das patologias encontradas, apresenta-se abaixo o Gráfico 1 , em que se pode observar como maior recorrência, representando 25% das patologias registradas tem-se manchas escuras/bolor que em sua maioria indicam problemas de umidade, que podem enfraquecer e deteriorar os materiais de construção, comprometendo a integridade estrutural, em seguida tem-se forro danificado e descascamento de pintura (19%), que podem ser consequências de infiltrações ou uso de materiais inadequados. Além disso, esses problemas

podem indicar falhas na impermeabilização ou drenagem. Fissuras/trincas e infiltrações visíveis, aparecem com menor frequência (13%), indicando que naquele local pode ter ocorrido escolha de materiais incorretos para a construção, preparação de superfície incorreta, ou até falhas no projeto, essas fissuras/trincas podem levar a aberturas ainda maiores na estrutura, deixando a ferragem da estrutura exposta. Além disso registrou-se as patologias de ferragem estrutural exposta e deslocamento cerâmico (6%).
