**ACESSIBILIDADE NO ESPAÇO PÚBLICO DO PROGRAMA MINHA CASA
MINHA VIDA: Análise do Conjunto São José III, São José de Ribamar, Maranhão.**

**ACESSIBILIDADE NO ESPAÇO PÚBLICO DO PROGRAMA MINHA CASA
MINHA VIDA: Análise do Residencial São José III, São José de Ribamar, Maranhão.**

Monografia apresentada ao Curso de Arquitetura e Urbanismo da Universidade Estadual do Maranhão, como requisito parcial para a obtenção do título de Arquiteta e Urbanista.

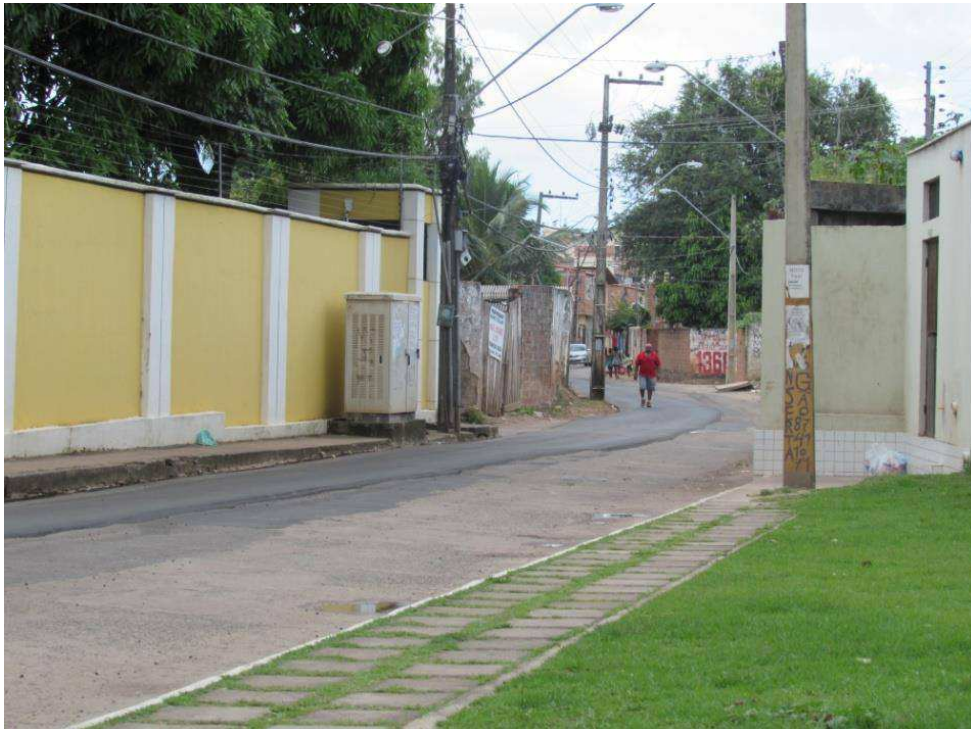
Imagem 3 – Elementos que impedem a acessibilidade no bairro da Fialho em São Luís

A imagem anterior demonstra o contrário ao que está sendo exposto: a falta de acessibilidade ou preocupação com a segurança ou conforto, nesse caso, dos pedestres. Existem vários elementos dificultando ou até mesmo bloqueando a passagem na calçada, fazendo com que a pessoa desvie de sua rota original, acessando a rua e se colocando em risco. Através de uma cidade não universal e inacessível, o principal reflexo é encontrado em seus espaços públicos e equipamentos de uso público. Todo o trabalho inicial deveria ser focado na aplicação das leis e normas nesses espaços para que possibilitasse a livre circulação de pessoas pela cidade como um todo. De nada adianta implantar o Desenho Universal no interior de residências ou

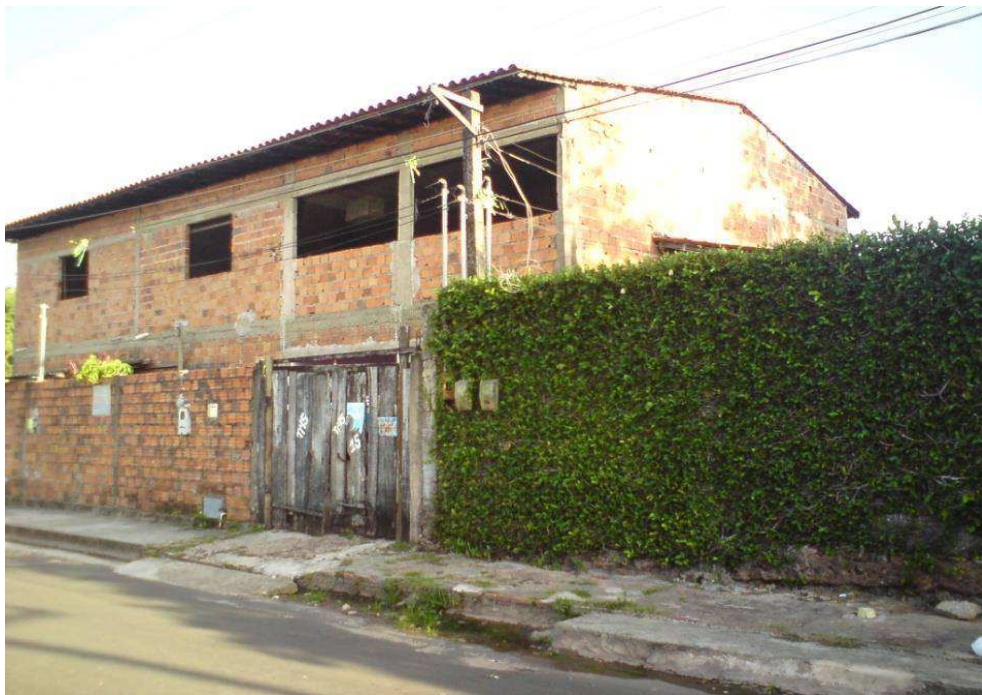
Imagem 4 – Avanços da calçada sobre a rua no bairro da Fialho em São Luís

A imagem mostra a real situação do espaço público em diversos locais, no qual a execução das calçadas, em principal, acaba impactando na circulação, no caso da figura anterior. Podem ser observados, de imediato, dois problemas: o avanço da calçada sobre a rua, através de um elemento construído além da margem da calçada existente; e uma rampa de acesso ao lote, que inclina a faixa de circulação da calçada, além da pequena rampa presente na rua. Além dos exemplos mencionados, o próprio mobiliário urbano, como lixeiras, iluminação pública, acabam não cooperando com a facilitação de acesso de todos, muitas vezes sendo posicionado em locais inadequados, impedindo o fluxo livre.

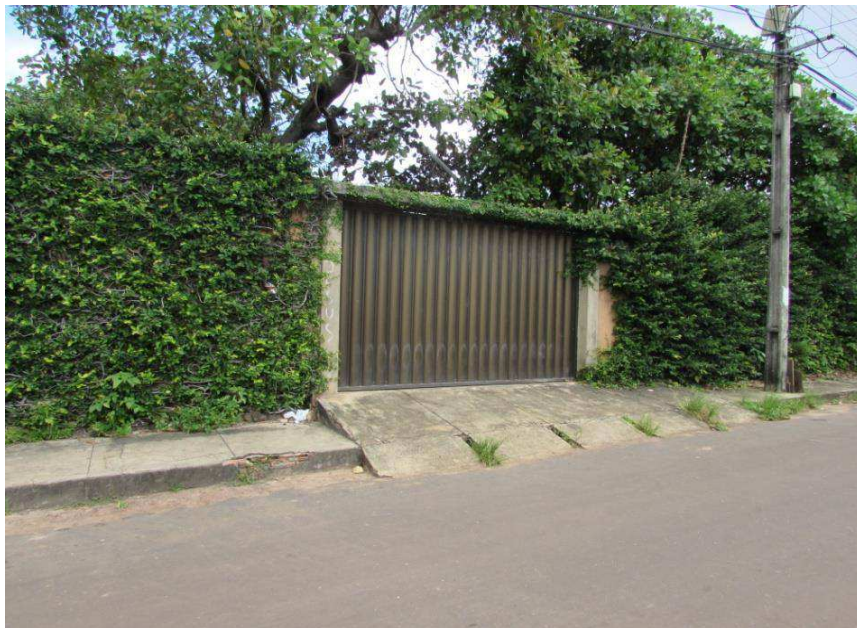
Imagem 5 – Interrupção de fluxo em calçada no bairro da Fialho, em São Luís - MA

Sobre o passeio é afirmado que não se deve criar qualquer tipo de desnível ou interrupção no mesmo para o acesso a um lote, como por exemplo, uma rampa que interligue o lote a rua. Havendo desníveis, eles devem ser vencidos na parte interna do lote, e não na área da faixa livre. A imagem a seguir demonstra o que não deve ser feito de acordo com a NBR 9050:

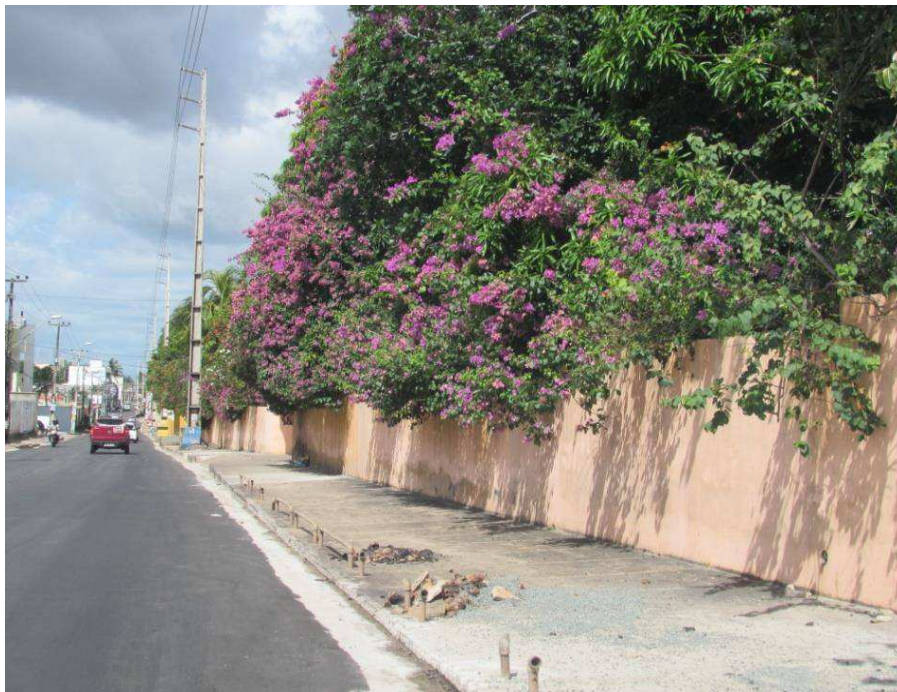
Imagem 6 – Copa de árvore obstruindo a passagem na Rua do Aririzal, em São Luís - MA

É possível observar que, além de elementos de ferro, provavelmente ali posicionados para que não haja estacionamento de veículos sobre a calçada, as copas das árvores estão baixas, não permitindo a visualização da calçada como um todo. Essas copas

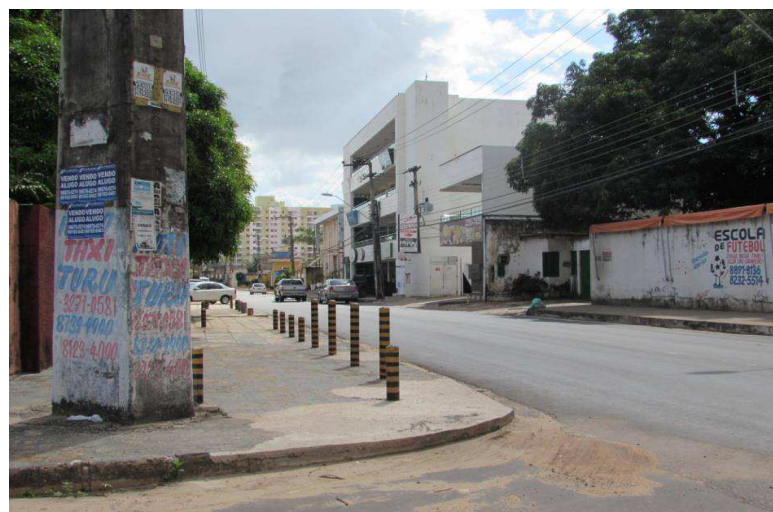
Imagem 7 – Elementos que colocam em risco a segurança na Rua do Aririzal em São Luís

Na Imagem 7, é possível observar uma sucessão de erros, elementos que obstruem a passagem, como um poste de iluminação pública, e elementos de ferro, que no caso de uma

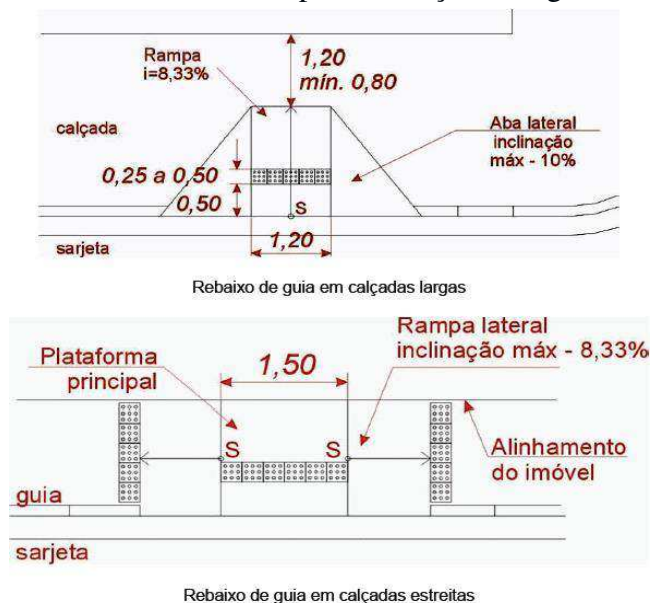
Imagem 12 – Modelo de rampas em calçadas largas e estreitas.

É reforçada, também, a questão da existência das sinalizações horizontais e verticais, além do vencimento de desníveis conforme a NBR 9050.

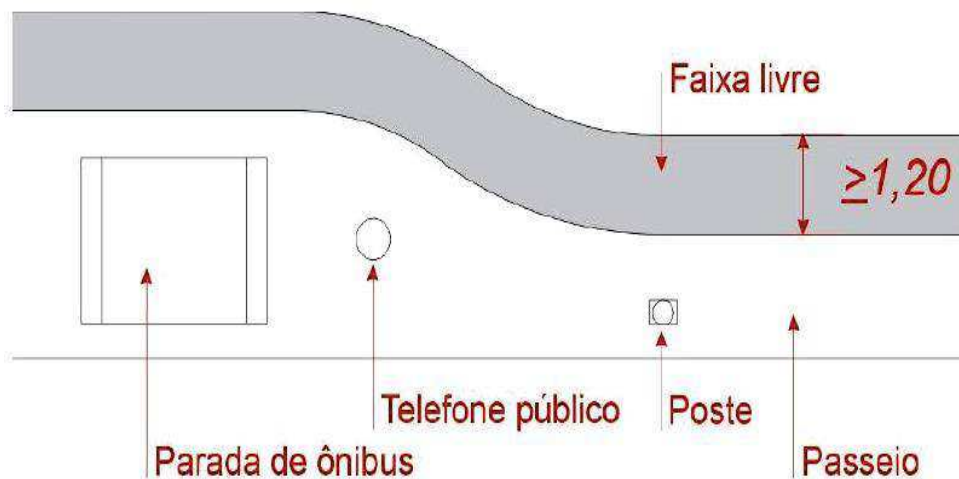
Imagem 14 – Demonstração de faixa livre

Essa faixa livre não deve possuir obstruções tais como: equipamentos de infraestrutura, mobiliário urbano, vegetação, além de outros aspectos que se posicionados nessa faixa acabam reduzindo o espaço de passagem.

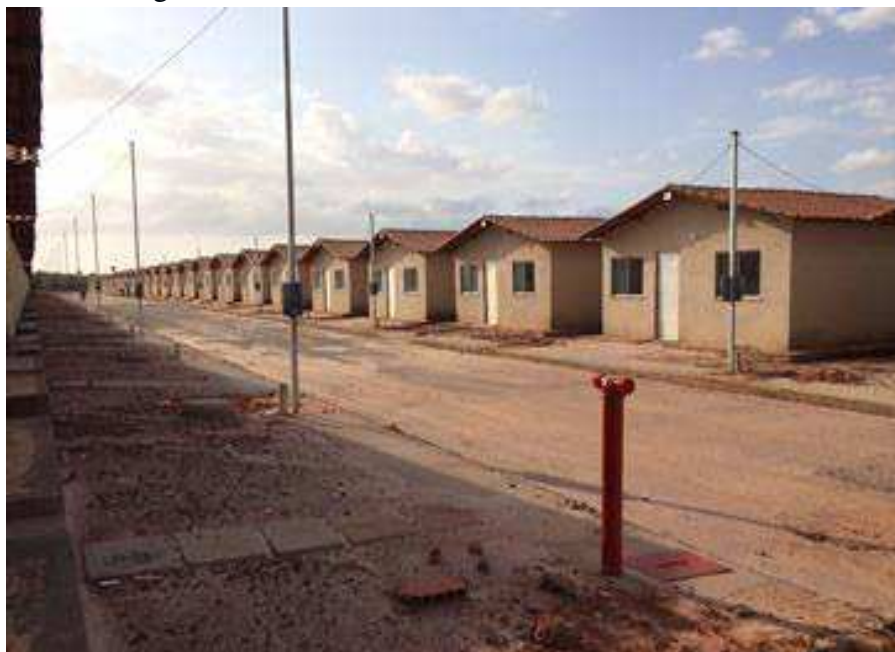
Imagem 16 – Residencial Ribeira na Ilha do Maranhão

A Imagem 16 é disponibilizada no site da própria construtora responsável pela obra do Residencial Ribeira e, apesar de corresponder ao período de finalização da obra, pode ser constatado que as calçadas já apresentam vários descumprimentos do que é proposto na cartilha da Caixa, como, por exemplo, o fato de serem muito estreitas, possuírem postes e hidrantes ocupando a faixa de circulação (que deveria ser livre de barreiras), e a aparente ausência de rampas. As chaves do conjunto foram entregues em maio de 2015, pela prefeitura de São Luís. Pertencendo ao Minha Casa Minha Vida II, o condomínio já deveria coexistir conforme critérios acessíveis.

Essas questões ocorrem constantemente, prejudicando os próprios moradores dos conjuntos, que vivem com a ausência de equipamentos indispensáveis para seu bem-estar. Além da falta de tais, a ausência de acessibilidade e mobilidade urbana também são notadas, principalmente quando observada a calçada de cada um desses conjuntos: é possível notar que essas calçadas continuam apresentando interrupções, contrariando os padrões exigidos. A Imagem 16 (do Residencial Ribeira), demonstra claramente essa questão.

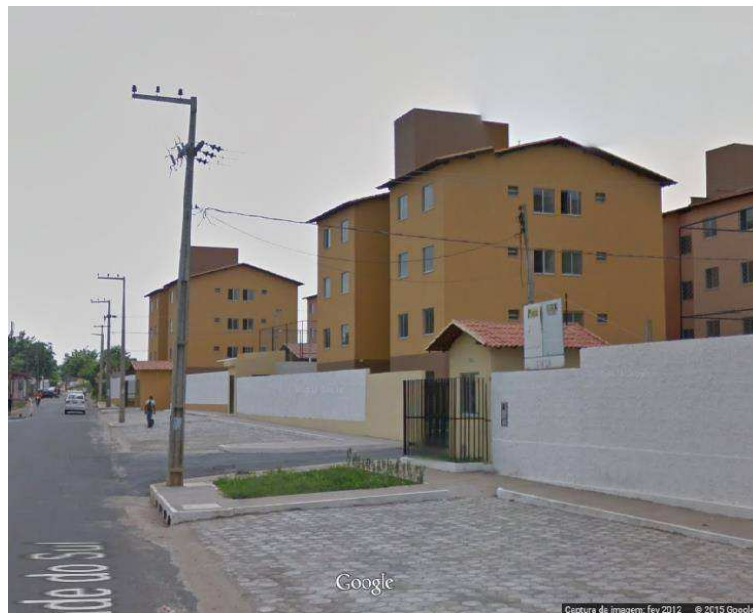
Imagem 21 – Estacionamento Externo Conjunto São José III

O estacionamento localizado na área externa do conjunto não apresenta vagas reservadas nem a idosos nem a deficientes. Na cartilha do Programa Brasil Acessível denominada Construindo a Cidade Acessível (MINISTÉRIO DAS CIDADES, 2006, p. 118), é mencionado que as vagas para deficientes devem compor 2% do total de vagas existentes em via pública e aos idosos essa reserva é de 5% do total de vagas, devendo essas vagas se localizarem próximas as calçadas e com acesso facilitado. No caso do estacionamento externo do São José III ainda há irregularidade no piso: que pode causar trepidações, uma vez que não é plano, como pode ser observado na Imagem 21.

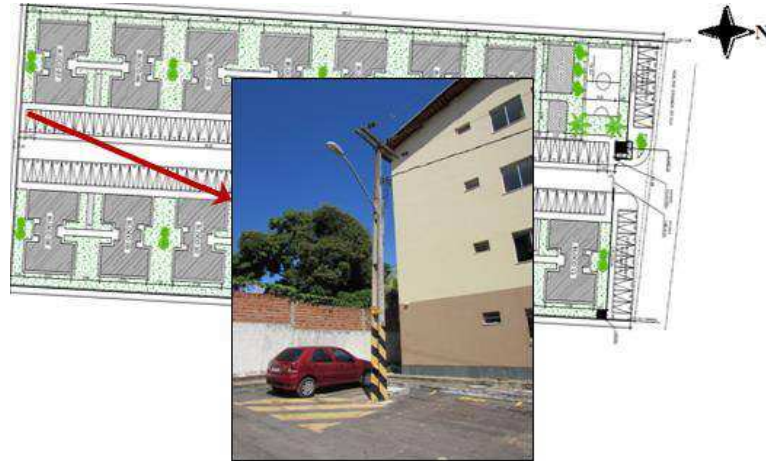
Imagem 29 – Iluminação da rua e circulações principais

No Conjunto as sinalizações são praticamente inexistentes, as únicas sinalizações presentes são: a das quatro vagas para veículos, reservadas aos deficientes no estacionamento interno do Conjunto, e ainda assim, a sinalização é somente horizontal e não representa o símbolo internacional de acesso de maneira correta, como mencionado anteriormente; a identificação dos blocos de apartamentos; e algumas sinalizações no estacionamento (verticais e horizontais apenas de alerta e proibição de estacionamento, de acordo com a Imagem 29).

Além dos postes ocuparem a área de estacionamento e tomarem espaço de um possível maior número de vagas, eles podem gerar acidentes tanto com os veículos, quanto com as pessoas, no caso de um deficiente visual, por exemplo.

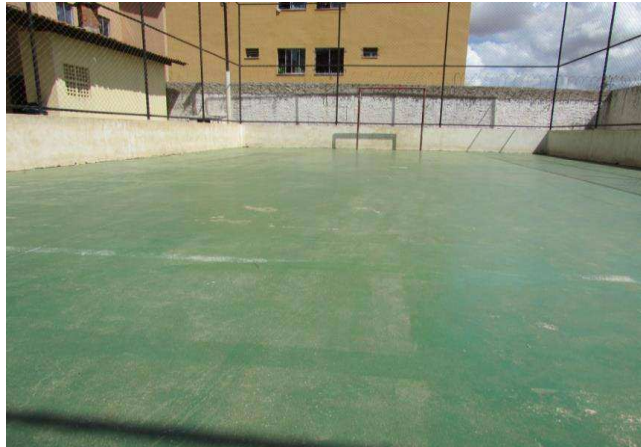
Imagem 34 – Vista interna da quadra de esportes

Com relação à quadra, ela apresenta piso em concreto pintado com tinta brilhante, o que pode deixá-la escorregadia, e por não apresentar cobertura, no período chuvoso isso pode ocorrer com frequência. Segundo a ABNT NBR 9050 (2004, p. 39), “o piso deve ter superfície regular, firme, estável e antiderrapante sob qualquer condição”. Na imagem 34 é possível verificar a questão do piso na quadra de esportes.

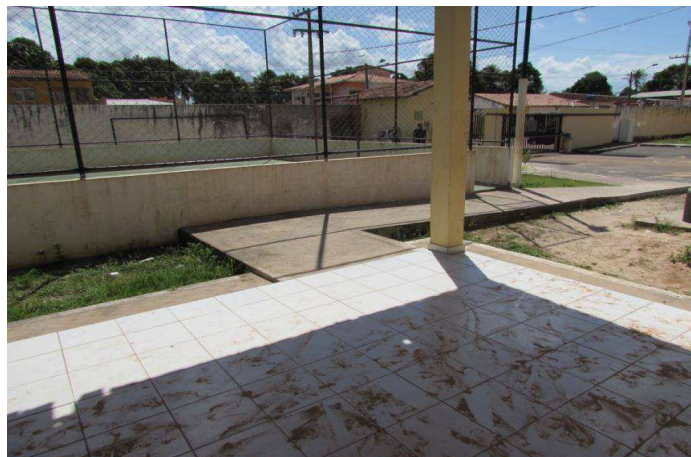
Imagem 35 – Vista do salão de festas

O salão de festas em projeto disponibilizado pela Caixa apresenta até mesmo banheiros acessíveis, porém, não foi possível ter acesso ao interior deles para constatar a existência ou não dessa questão, por se encontrarem trancados no momento da visita ao Conjunto.

O salão assim como a quadra, também apresenta problemas com relação ao piso escorregadio. Segundo a Moradora 2 “o piso do salão é muito liso e essas áreas são somente para pessoas normais”, ela refere-se a questão de que, por usar muletas, mesma não consegue usufruir da área de lazer do conjunto em que vive. Através dessa afirmação, é possível constatar

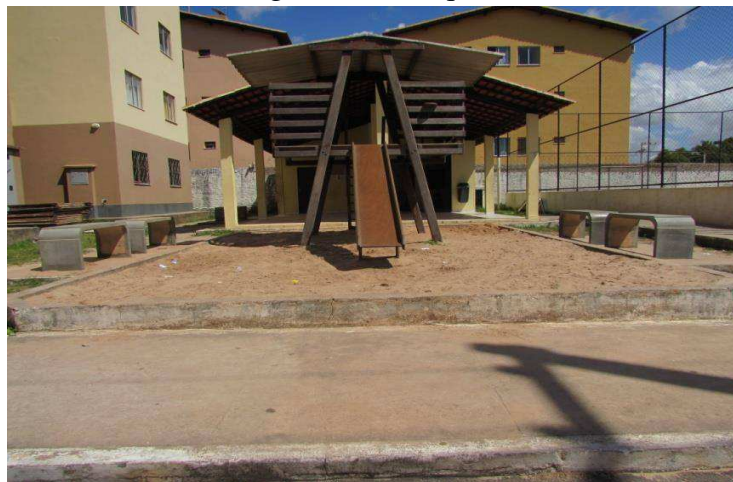
Imagem 36 – Parquinho

O parquinho e os bancos são os locais mais prejudicados nessa área de lazer, não apresentam acessibilidade alguma. Sobre o parquinho, é possível visualizar, através da Imagem 35, que ele se encontra em nível elevado em relação à calçada e a área de grama, o que torna o acesso a ele bastante complexo, até mesmo para as próprias crianças. No caso das crianças menores, essa elevação de nível dificulta a chegada até o brinquedo e além do mais, pode gerar acidentes, como quedas, por exemplo.

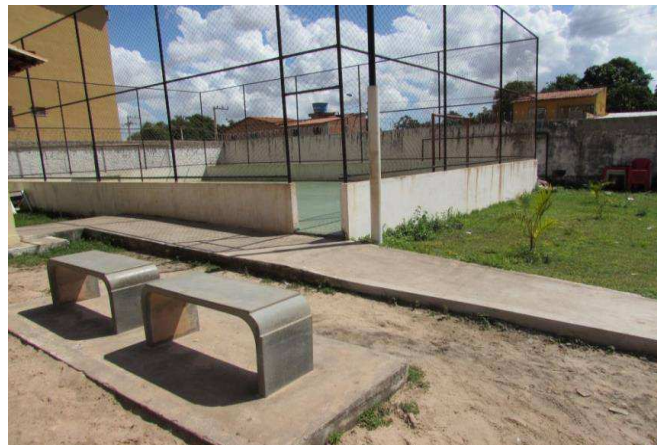
Imagem 37 – Bancos ao lado do parquinho

Com relação aos bancos eles encontram-se localizados nas laterais do parquinho e em uma das laterais do salão de festas. Nas laterais do parquinho a situação é a observada através da Imagem 37: os bancos encontram-se em uma espécie de calçada criada para abrigá-los, e o acesso a eles é feito pelo solo arenoso e instável.

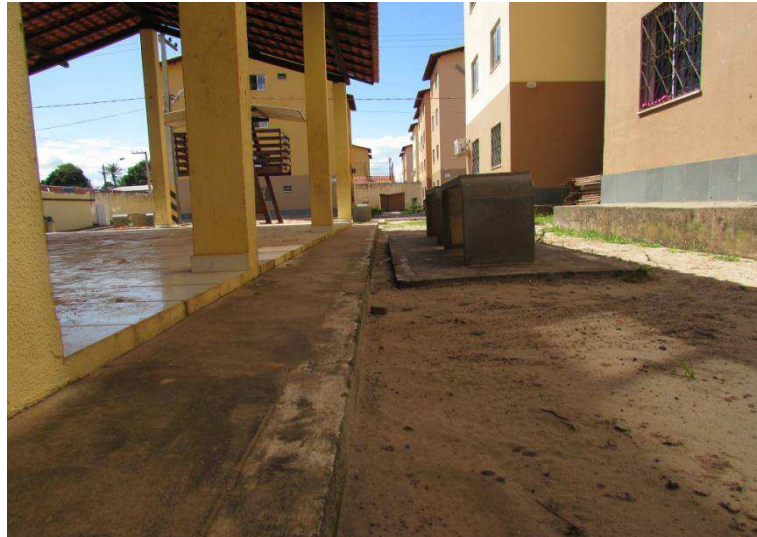
Imagem 38 – Bancos ao lado do salão de festas

Já na lateral do salão de festas, a situação é um pouco diferente: os bancos também se encontram sobre uma calçada, porém existem vários níveis para o acesso até eles, o salão de festas se encontra em um nível maior, seguido por uma pequena calçada ao lado do salão, com um nível um pouco mais baixo e após essa calçada ainda há um espaço entre ela e a calçada dos bancos, esse espaço é com solo arenoso e com nível ainda menor.

Basicamente, o salão de festas não apresenta total acessibilidade, reforçando mais uma vez, que rampas não são garantia de acesso. A preocupação deve ser generalizada, para que seja possível garantir conforto e possibilidade de uso para todos os moradores, nesse caso, de maneira que possam desenvolver suas atividades de maneira simples e sem correr nenhum tipo de risco.

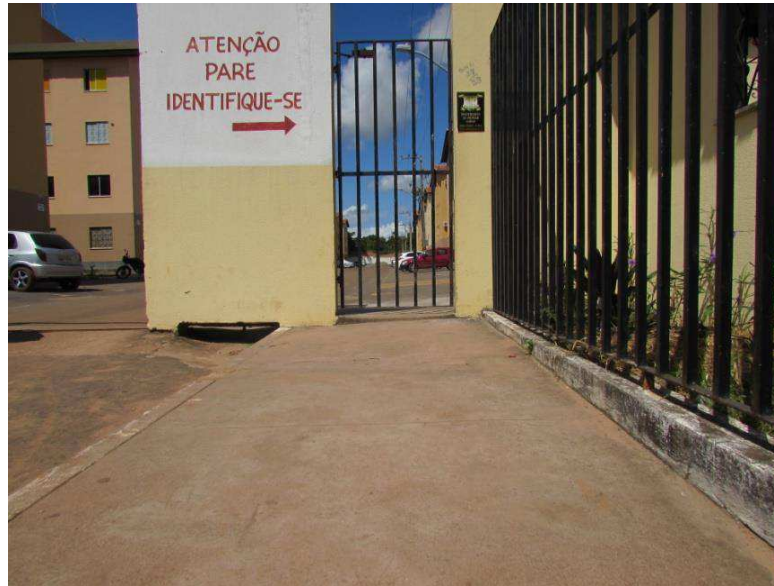
Imagem 39 – Portão para pedestres no Conjunto são José III

Logo na entrada pelo portão para pedestres, existe um desnível entre a calçada externa e a do interior do conjunto, não possibilitando a entrada de cadeirantes, por exemplo, por esse portão de maneira autônoma (ver Imagem 39).

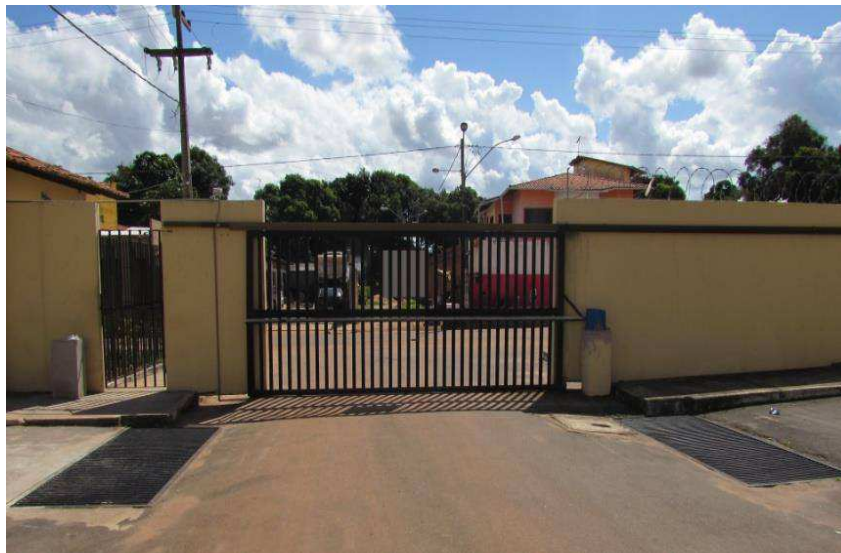
Imagem 40 – Vista dos portões pela parte de dentro Conjunto São José III

Além disso, ao acessar o conjunto, existem alguns obstáculos, como: um elemento de concreto na lateral do portão de pedestres e grelhas para drenagem de águas pluviais, com barras de ferro bastante espaçadas, localizadas sobre a rua, coladas às calçadas.

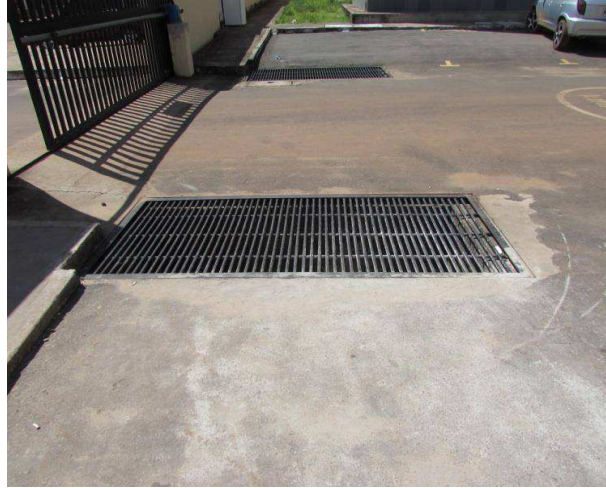
Imagem 41 – Vista dos portões pela parte de dentro Conjunto São José III

Segundo uma das moradoras entrevistadas (Moradora 1), uma senhora já enroscou os sapatos em uma dessas grelhas e acabou caindo. Através da Imagem 41 é possível verificar

que o espaçamento existente pode causar vários acidentes, tanto com idosos quanto com mães empurrando carrinhos de bebê e várias outras pessoas.
