UNIVERSIDADE ESTADUAL DO MARANHÃO
CENTRO DE CIÊNCIAS TECNOLÓGICAS
CURSO DE ARQUITETURA E URBANISMO

**ACESSIBILIDADE E ESPAÇOS LIVRES PÚBLICOS: Estudo para requalificação
urbana do sistema de espaços livres do bairro Cohatrac IV**

Monografia apresentada ao Curso de
Arquitetura e Urbanismo da Universidade
Estadual do Maranhão como requisito para
obtenção de título de bacharel em Arquitetura e
Urbanismo.

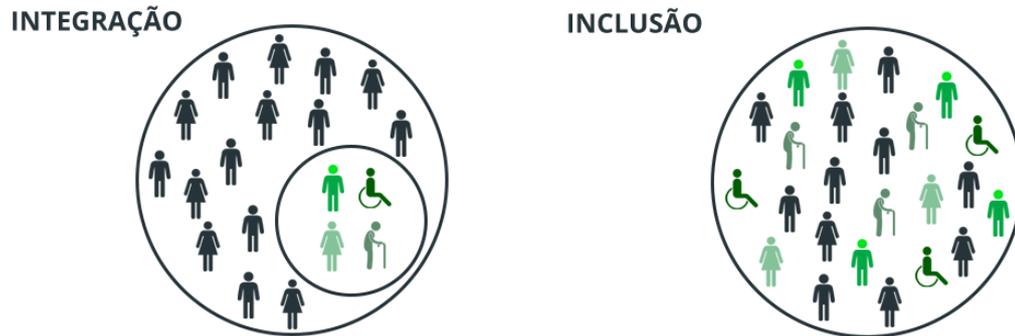
Figura 10 - Esquema demonstrando a diferença entre integração e inclusão

Compreendendo a diferenciação de tais conceitos, é possível constatar que o desenho universal possui uma abrangência maior quanto à capacidade de inclusão espacial, pois em vez de adaptar o usuário ao espaço, torna-se o espaço adaptável a esse. “Nesse contexto, pode-se acreditar que ‘Espaços Inclusivos’ sejam aqueles capazes de fornecer às PCD um sentimento de segurança, competência e liberdade na sua dificuldade de locomoção [...].”(DUARTE; COHEN, 2005, p.3).

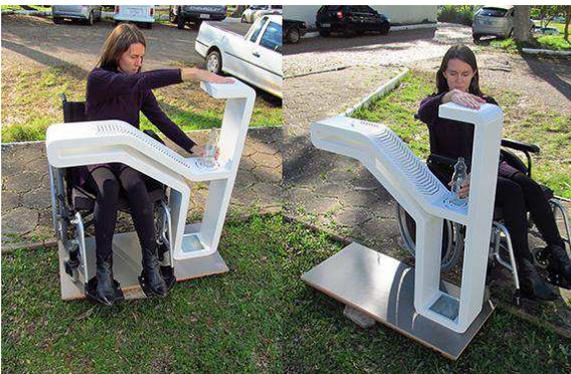
Figura 11 - Mobiliário urbano projetado para atender aos diversos usuários

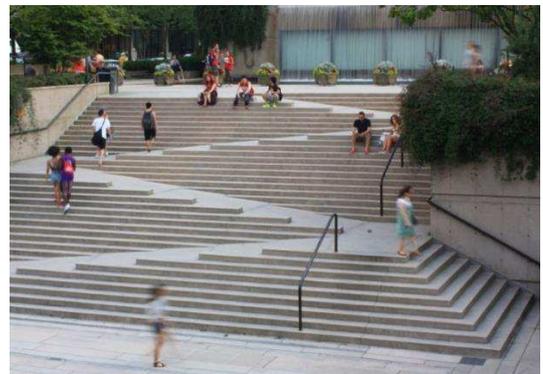
Figura 12- Escada e rampa que proporcionam o acesso conforme a preferência do usuário

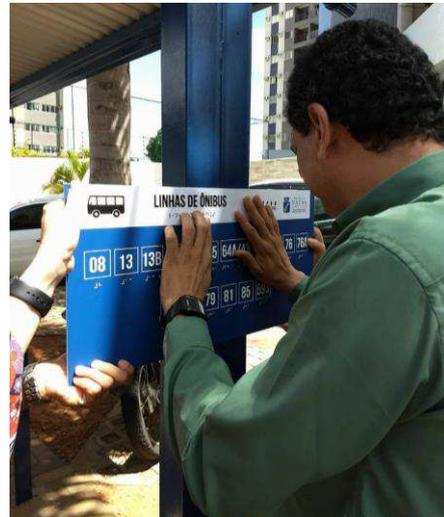
Figura 14 - Ponto de ônibus com identificação das linhas em braille

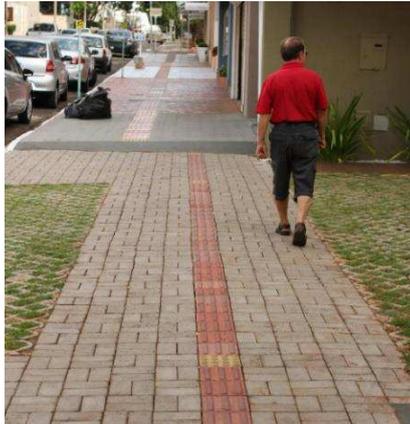
Figura 15- Revestimento do piso da calçada antiderrapante, a fim de evitar acidentes.

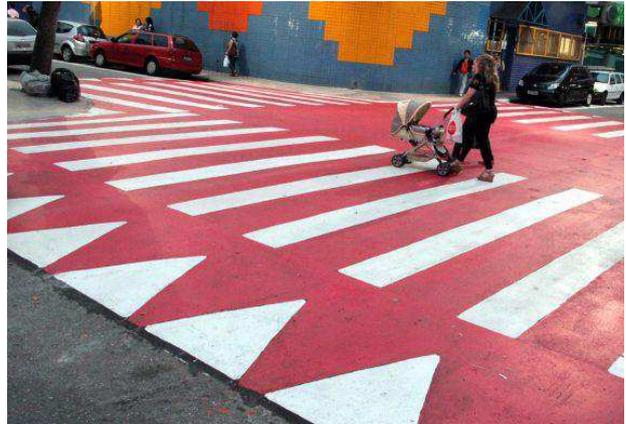
Figura 16- Faixa elevada de pedestres proporciona uma travessia segura e com baixo esforço físico

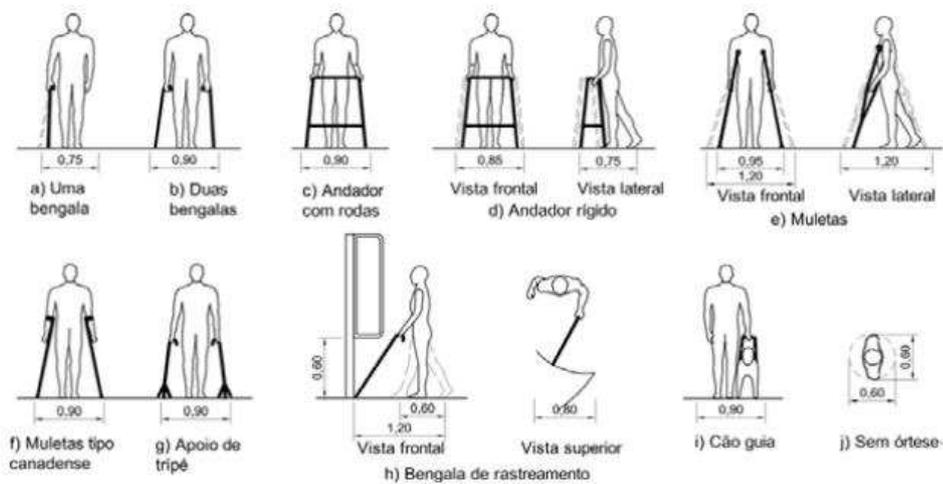
Figura 17 - Dimensões referenciais para deslocamento de pessoas em pé

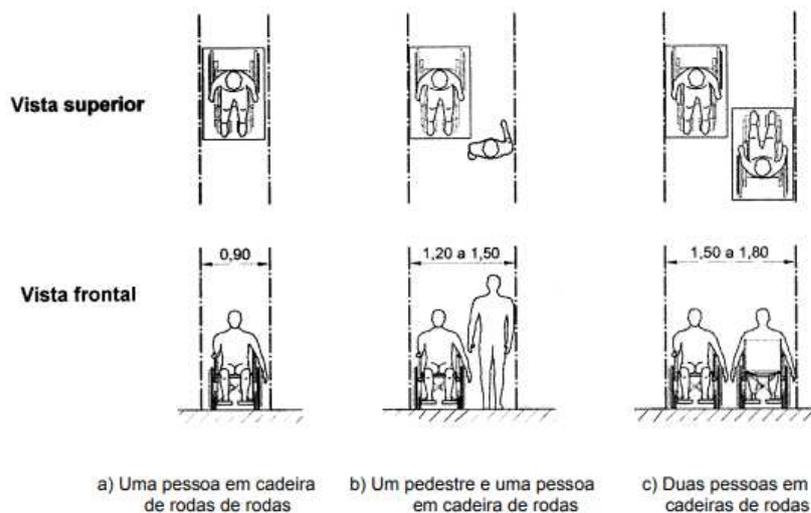
Figura 18 - Largura para o deslocamento em linha reta

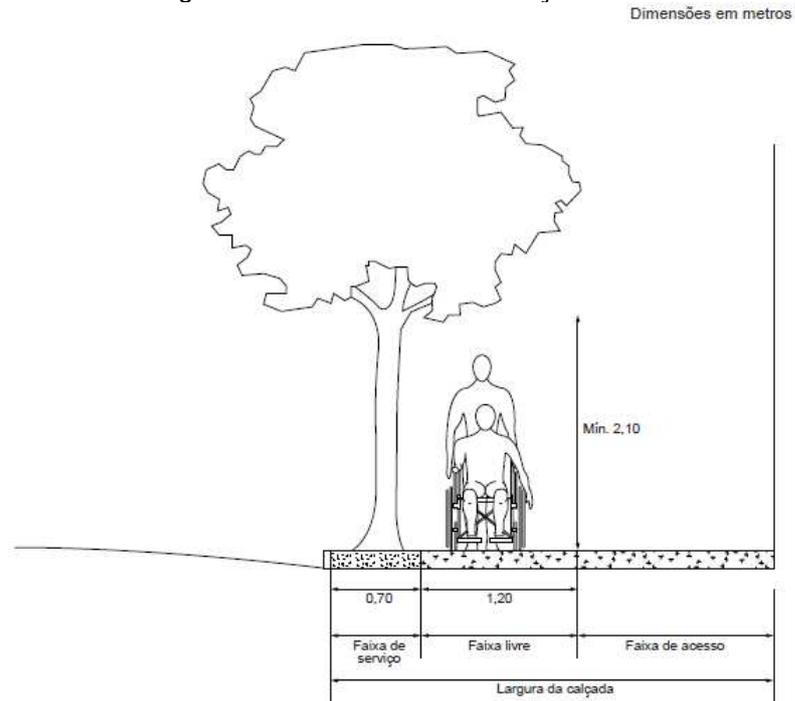
Figura 21 - Faixas de uso da calçada

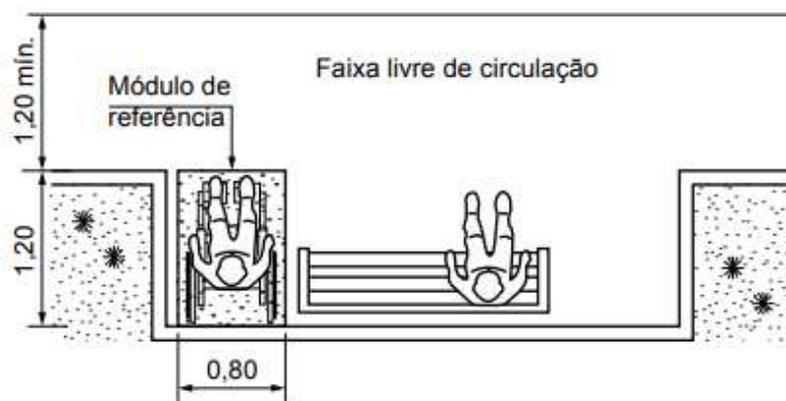
Figura 22 - Posicionamento e dimensões de mobiliário urbano

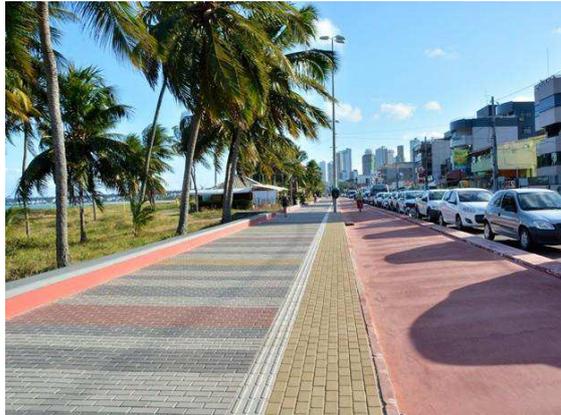
Figura 23 - Adaptação em calçadas na Orla de João Pessoa

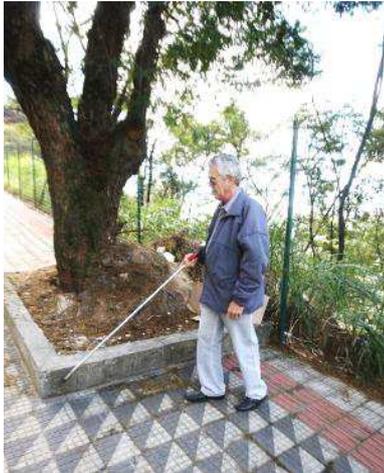
Figura 25 - Piso tátil inadequado atuando como barreira urbanística

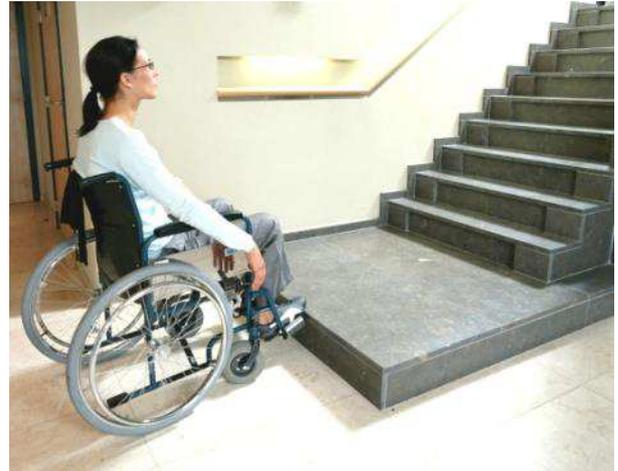
Figura 26- Escada em museu atuando como barreira arquitetônica

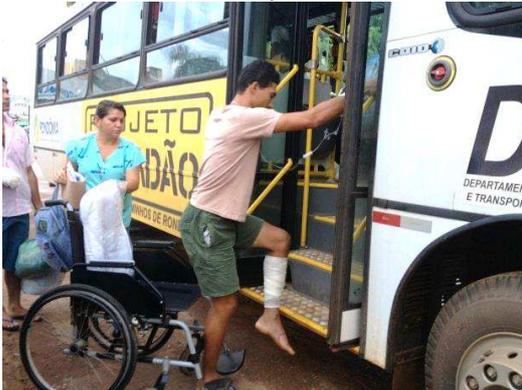
Figura 27 - Barreira em transporte público devido à ausência de plataforma elevatória

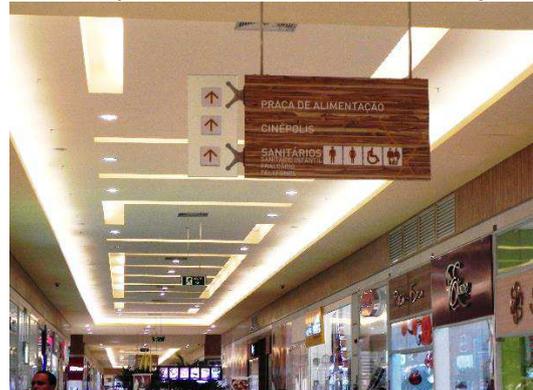
Figura 28- Falta de legibilidade e pouco contraste torna a placa uma barreira na informação

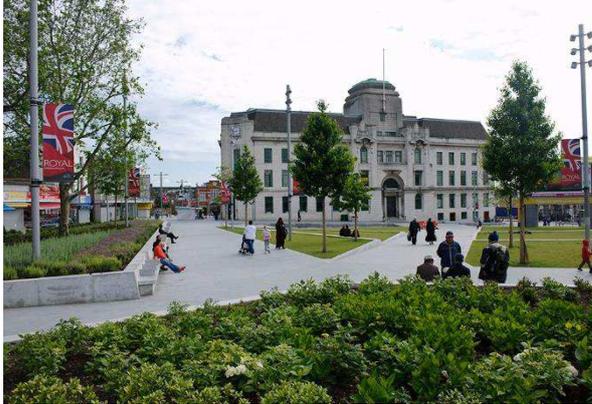
Figura 31 - Desníveis na General Gordon Square

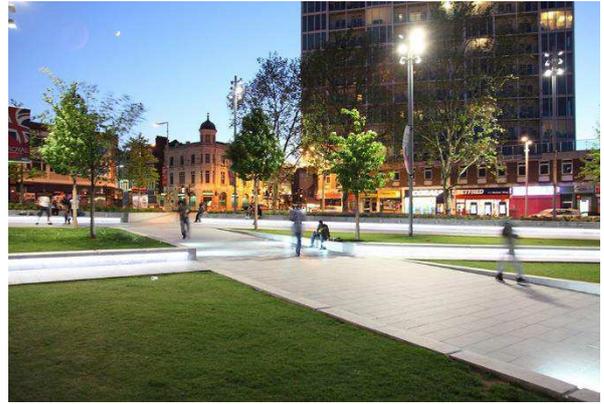
Figura 32 - Piso uniforme proporcionando circulação segura na General Gordon Square

As inclinações suaves em forma de rampa também foram aproveitadas para a criação de mobiliários distribuídos por toda a praça. A iluminação presente no piso auxilia na circulação dos pedestres, e o paisagismo adotado tem o objetivo de trazer conforto e bem-estar, estimulando a experiência do usuário com o local. A praça também conta com áreas permeáveis, que podem ser facilmente acessadas, além de duas fontes d'água.

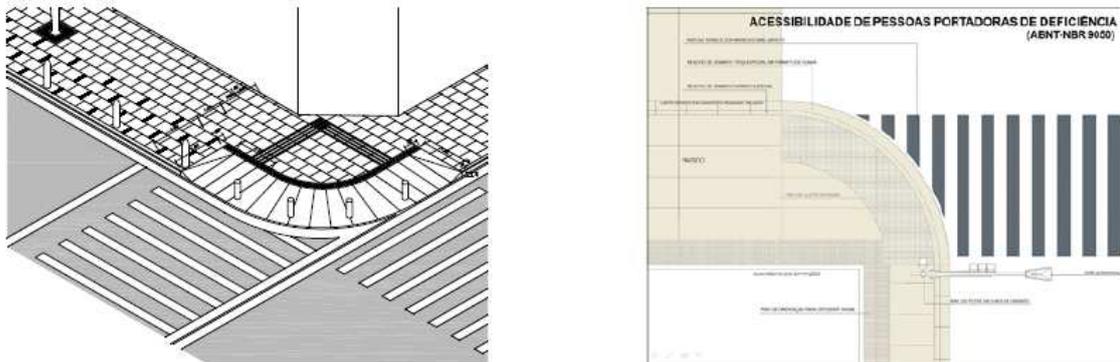
Figura 36 - Rebaixamento de esquinas na rua Oscar Freire

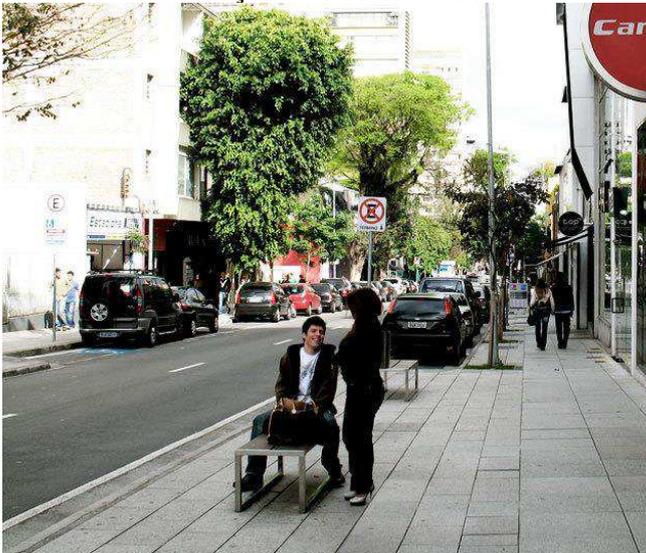
Figura 37 - Calçada na rua Oscar Freire com área de circulação livre de barreiras

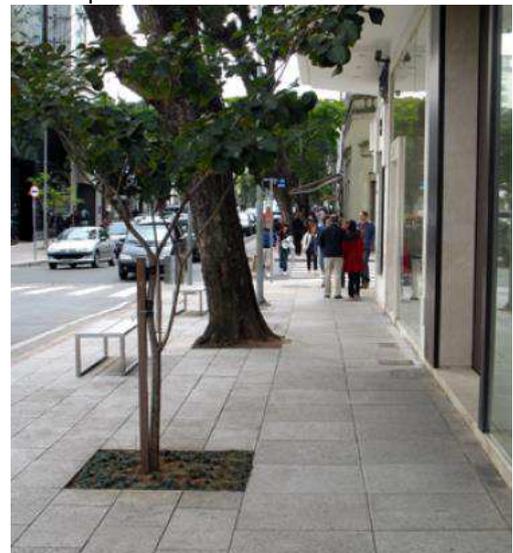
Figura 38 - Mobiliário e vegetação implantados na rua Oscar Freire

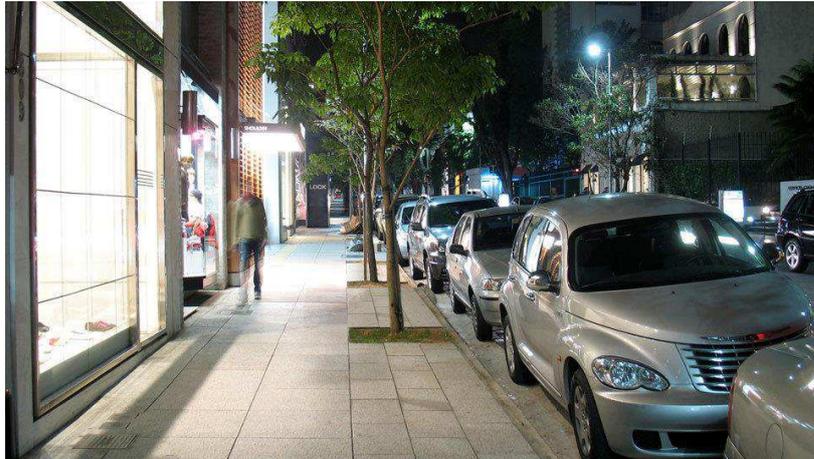
Figura 39 - Nivelamento de calçadas atendendo às condições de acessibilidade na Rua Oscar Freire

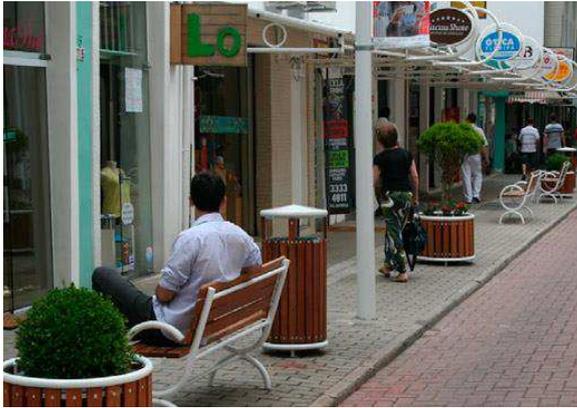
Figura 40 - Mobiliário urbano em calçada na rua Vidal Ramos

Mobiliários urbanos como bancos, lixeiras, floreiras e totens foram implantados na faixa de serviço das calçadas que foram alargadas. Nos estacionamentos disponíveis, duas vagas foram reservadas para idosos e uma para deficiente, sendo a parada de outros veículos permitida somente para embarque e desembarque rápido.

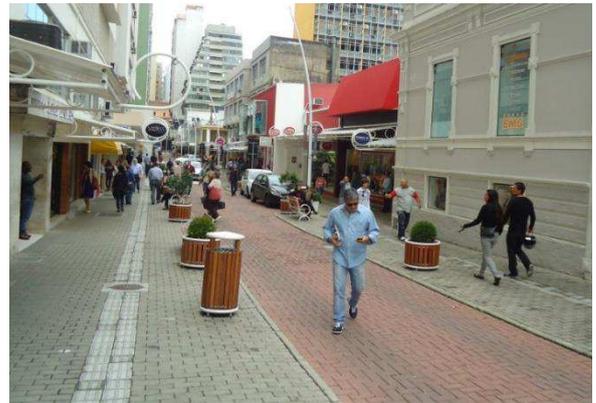
Figura 41 - Delimitação da via e calçada pelas cores vermelho e cinza

A via recebeu pavimentação intertravada a fim de estimular a redução da velocidade dos veículos e garantir maior segurança às pessoas que caminham, principalmente aqueles com deficiência física ou mobilidade reduzida. Utilizou-se cores diferenciadas no piso, sendo a cor vermelha destinada ao uso de automóveis, o amarelo para uso preferencial de pedestres e o cinza para uso exclusivo de pedestres, delimitando assim os usos permitidos para guiar os usuários com visão comprometida.

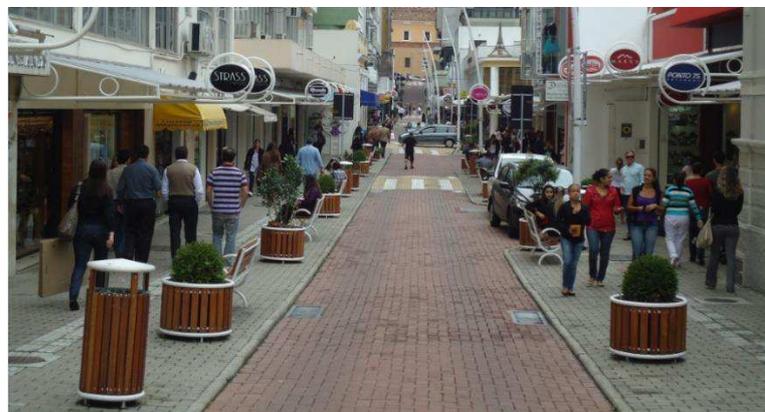
Figura 42 - Passeio com divisão de faixas livre e de serviço na rua Vidal Ramos

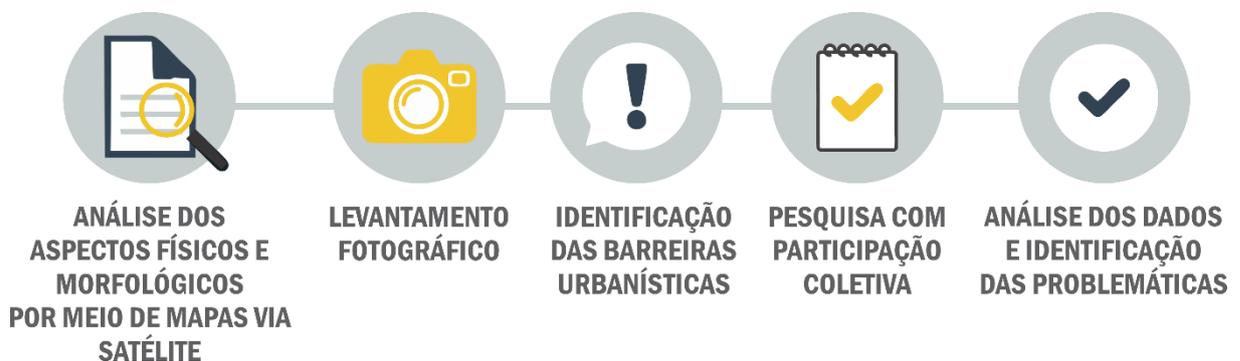
Figura 43 – Metodologia do diagnóstico da área de estudo

A terceira etapa desta análise envolve uma pesquisa com os usuários do bairro, a fim de captar a percepção destes a respeito da acessibilidade local, compreendendo assim quais as principais problemáticas enfrentadas no dia-a-dia e o nível de satisfação da população com os espaços livres públicos ofertados.

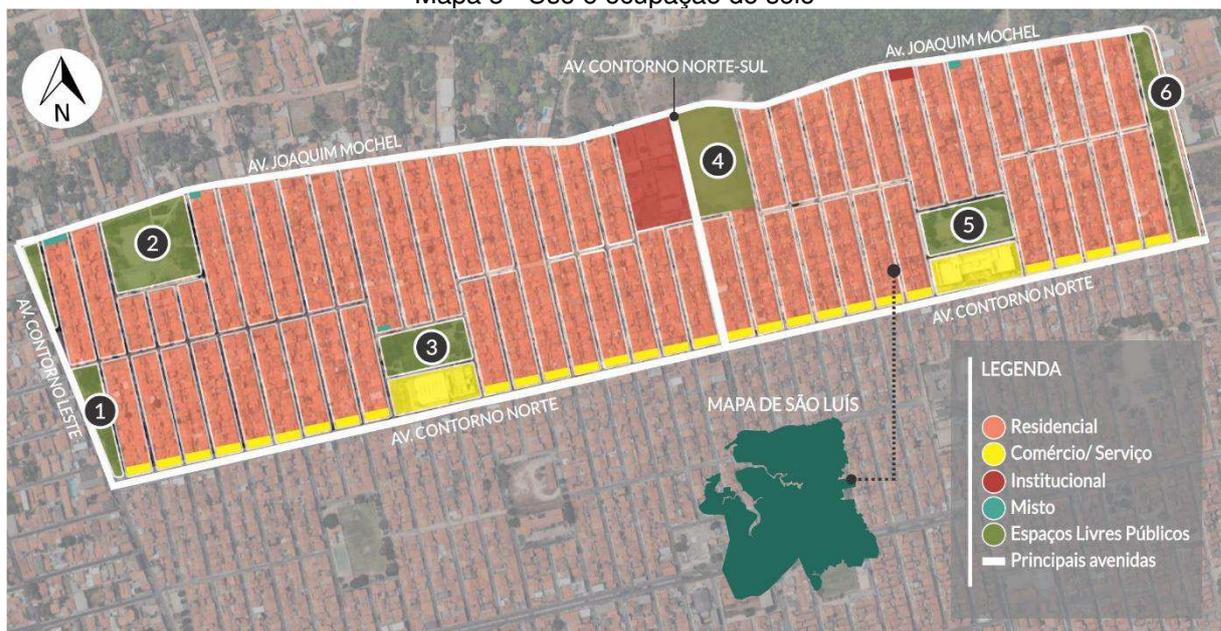
Mapa 2 - Delimitação da área de estudo

Mapa 3 - Uso e ocupação do solo

Observa-se a predominância do uso residencial, com comércios concentrados na via principal do bairro, a avenida Contorno Norte. Identificou-se também duas quadras de uso comercial, onde se situa o supermercado Maciel e o shopping Passeio. Dentre as áreas institucionais, estão duas escolas e uma igreja, e as áreas de uso misto situam-se-se próximo à avenida Joaquim Mochel. Foram detectadas também sete áreas destinadas ao uso público, como praças, espaços verdes, terminais de ônibus, etc.

O quadrilátero destacado no Mapa 3 compreende uma área de 636.262 m², sendo que aproximadamente 61.201 m² é destinada às praças, cerca de 9,61% da área total, sem contar com as áreas das ruas e calçadas. Assim, conclui-se que o bairro tem uma significativa oferta de espaços livres públicos.

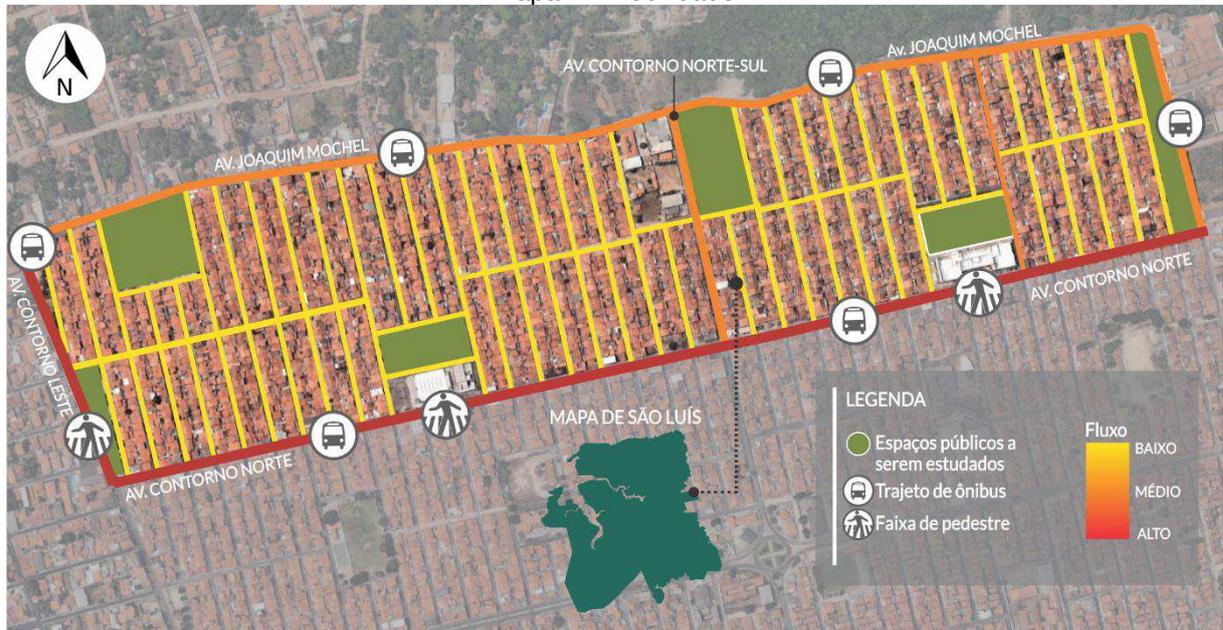
Mapa 4 - Mobilidade

Nas vias secundárias, o fluxo é praticamente inexistente, sendo estas utilizadas somente por pedestres e veículos que acessam as garagens. Observa-se no Mapa 4 o fluxo de ônibus presente nas quatro vias que circundam a área, e a presença de três faixas de pedestres, localizadas em frente ao Colégio Solução, no supermercado Maciel e no shopping Passeio. No mapa 5, é possível compreender o sentido dos fluxos nas mesmas vias.

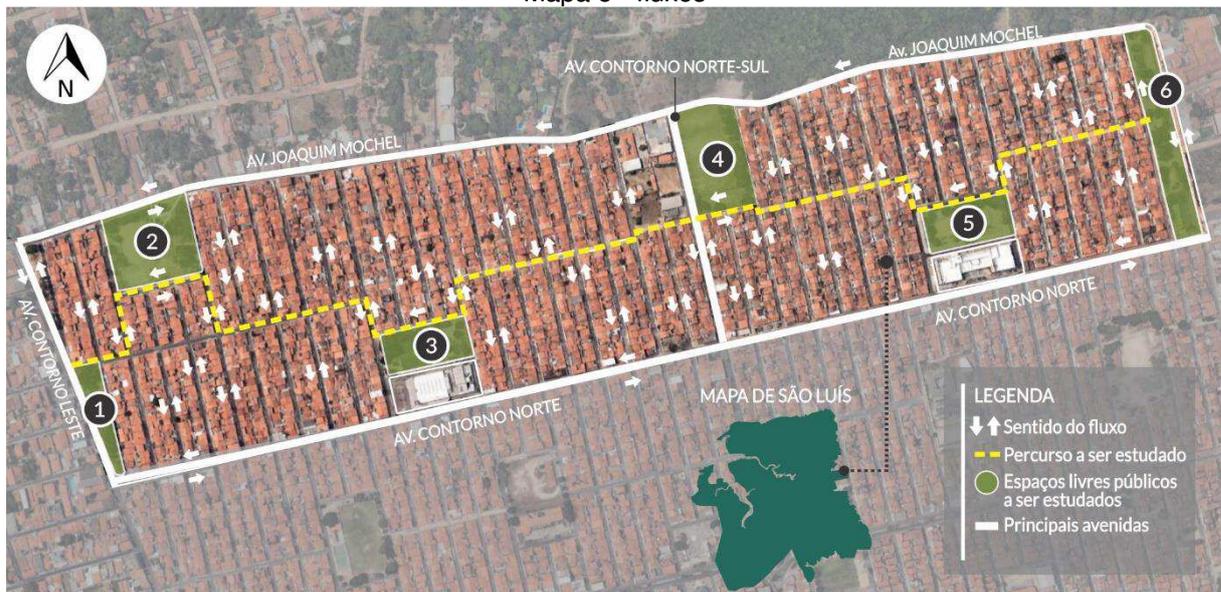
Mapa 5 - fluxos

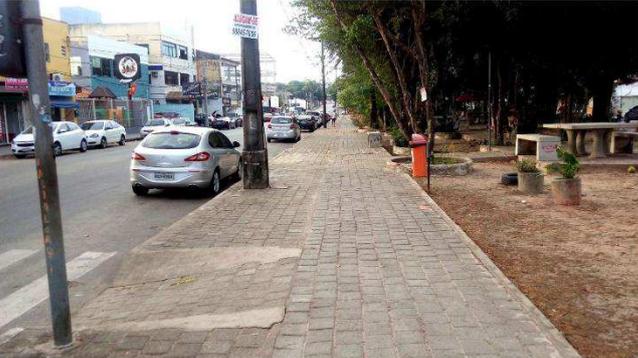
<p>DESCRIÇÃO: A praça possui pavimentação irregular, podendo causar acidentes ou dificuldades na circulação. Ausência de sinalização tátil direcional e de alerta (conforme o item 5.4.6 da NBR 9050), o que prejudica a orientação no espaço. Rampa de acesso dimensionada inadequadamente e sem sinalização.</p>

O modelo divide-se em duas partes, sendo a primeira parte referente a informações básicas da foto. Constitui-se da planta de localização da fotografia, onde destaca-se a posição exata em que a foto foi tirada, a determinação da distância da foto em relação ao ponto inicial, a autoria da foto, a data e a sequência que foi tirada. A segunda parte da ficha é voltada para um diagnóstico mais aprofundado da foto, onde são descritas todas as problemáticas identificadas na mesma, observadas a seguir na figura 43.

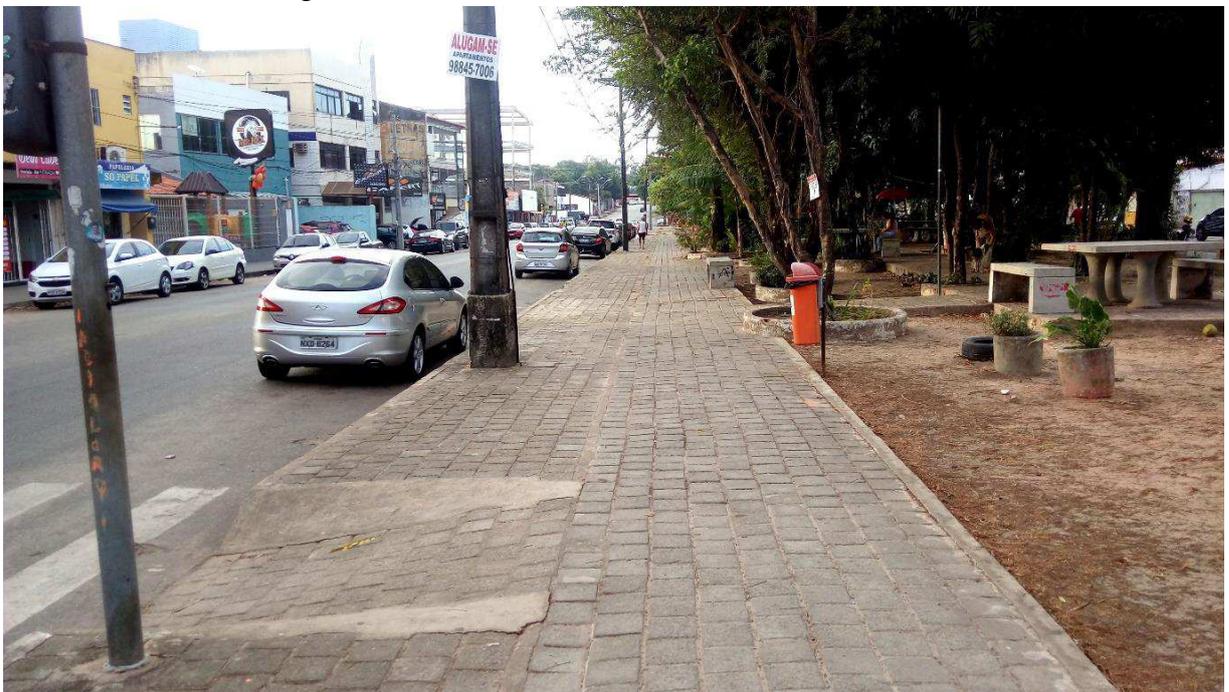
Localização da fotografia

DESCRIÇÃO: A praça possui pavimentação irregular, podendo causar acidentes ou dificuldades na circulação. Ausência de sinalização tátil direcional e de alerta (conforme o item 5.4.6 da NBR 9050), o que prejudica a orientação no espaço. Rampa de acesso dimensionada inadequadamente e sem sinalização.

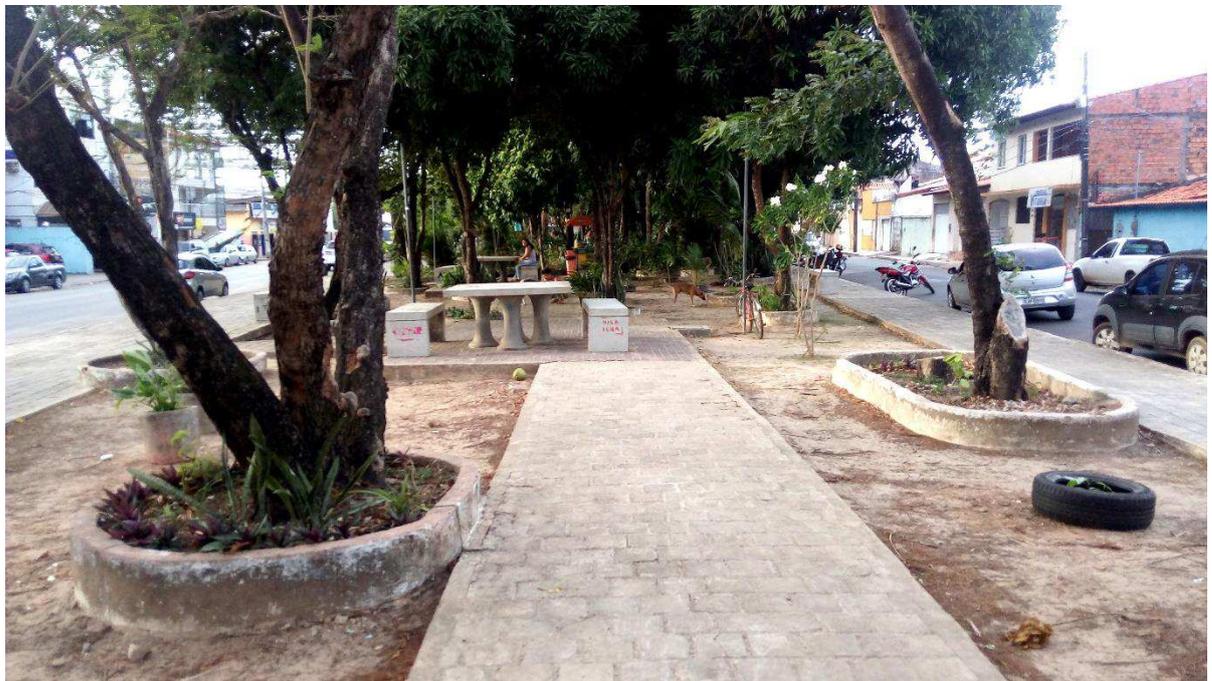
Localização da fotografia

DESCRIÇÃO: Pavimentação irregular sem sinalização adequada (conforme o item 5.4.6 da NBR 9050), podendo causar acidentes. Mobiliário urbano implantado na área de circulação, atuando como barreira física (contradizendo o item 8.1 da NBR 9050).

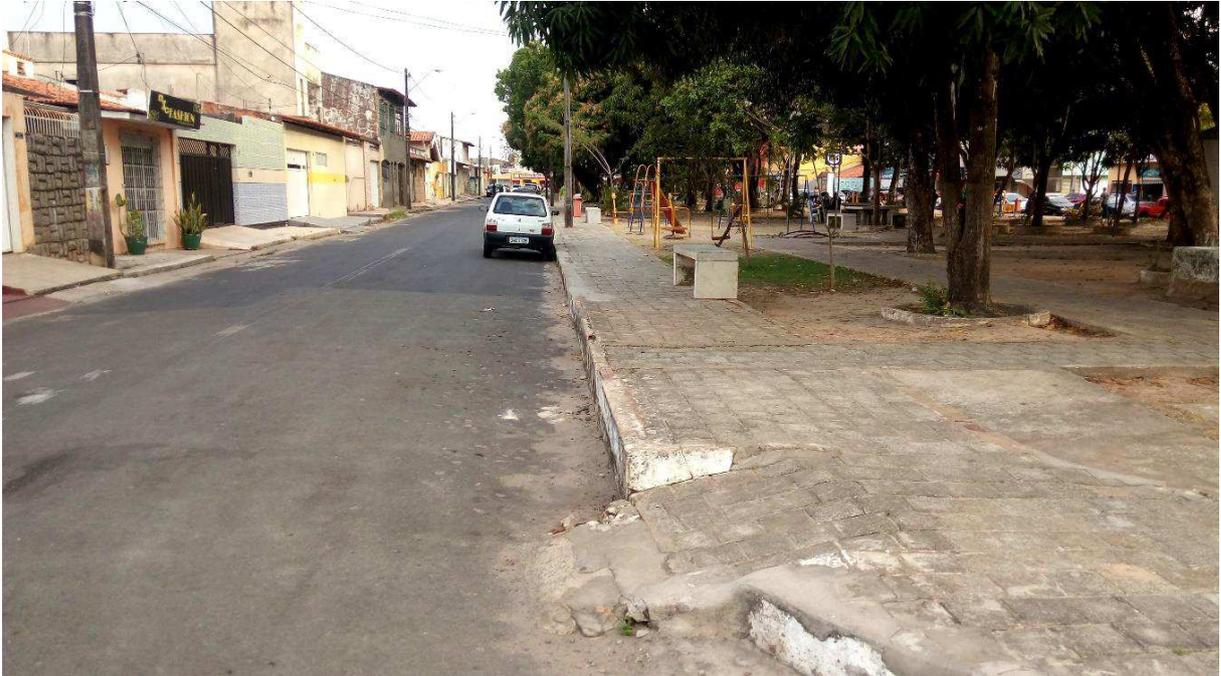
Localização da fotografia

DESCRIÇÃO: Pavimentação irregular. Rampa de acesso com inclinação e formato inadequado (contradizendo o item 6.12.7.3 da NBR 9050). Ausência de sinalização tátil direcional e de alerta (conforme o item 5.4.6 da NBR 9050).

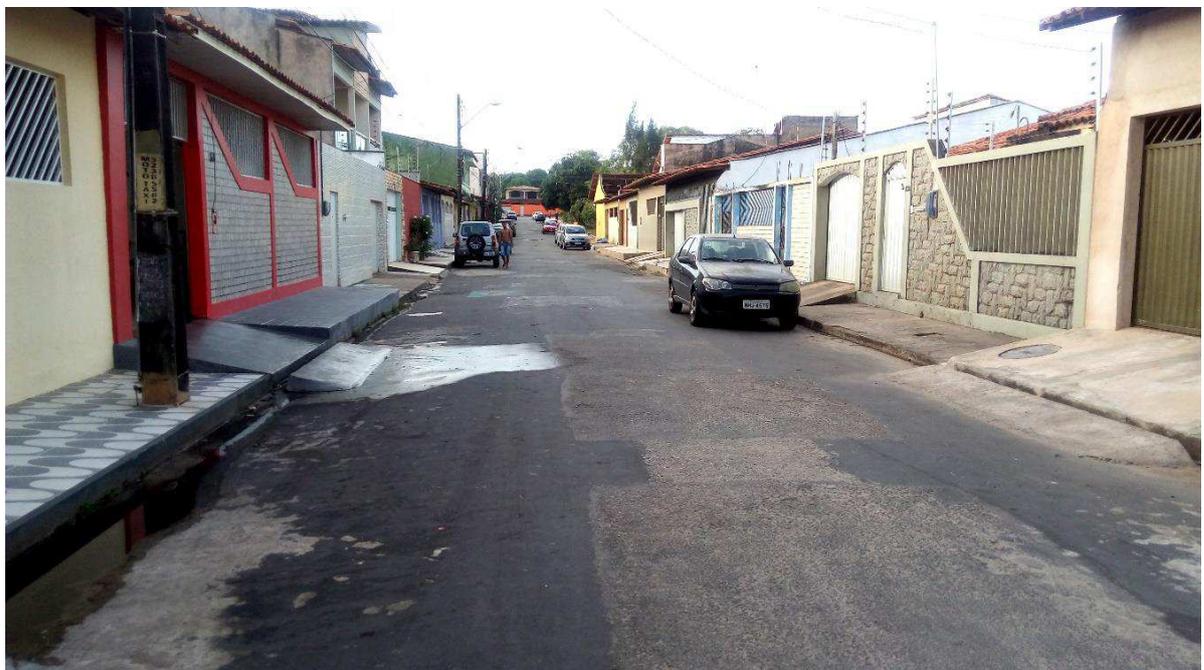
Localização da fotografia

DESCRIÇÃO: Pavimentação irregular, com a presença de desníveis acentuados, sem sinalização adequada (conforme o item 5.4.6 da NBR 9050), podendo causar acidentes. Rampas e postes implantados na calçada atuando como barreira física.

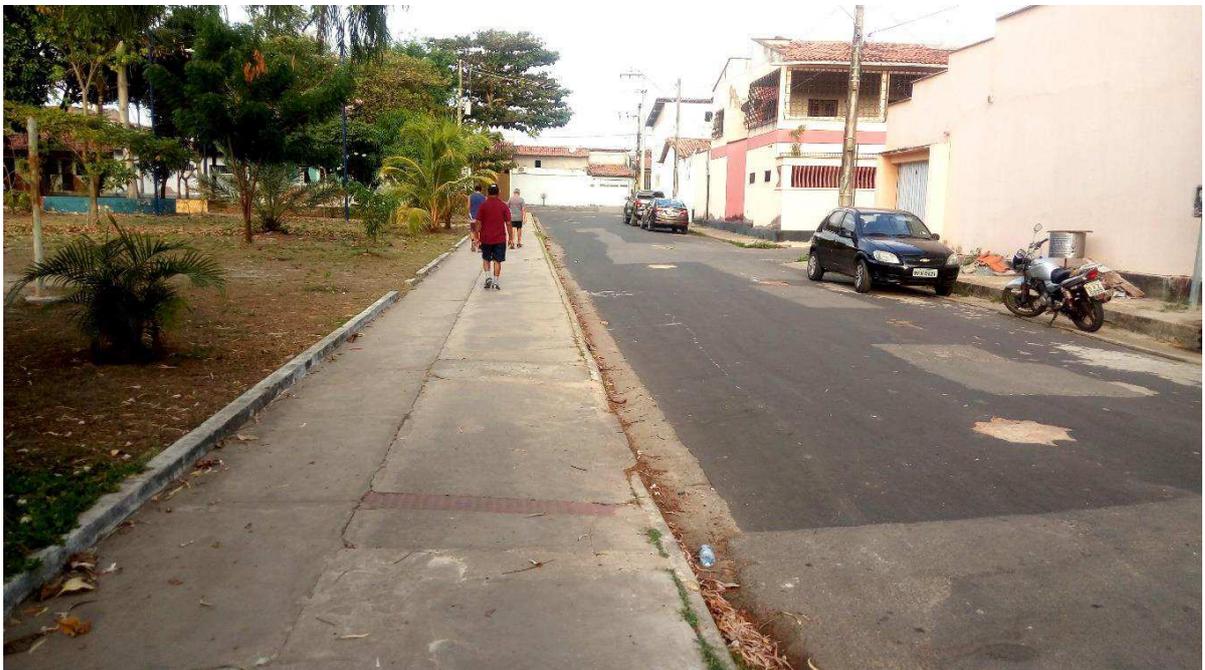
Localização da fotografia

DESCRIÇÃO: Pavimentação irregular, sem sinalização adequada (conforme o item 5.4.6 da NBR 9050). Rampa com sinalização tátil aplicada inadequadamente (contradizendo o item 6.12.7.3 da NBR 9050).

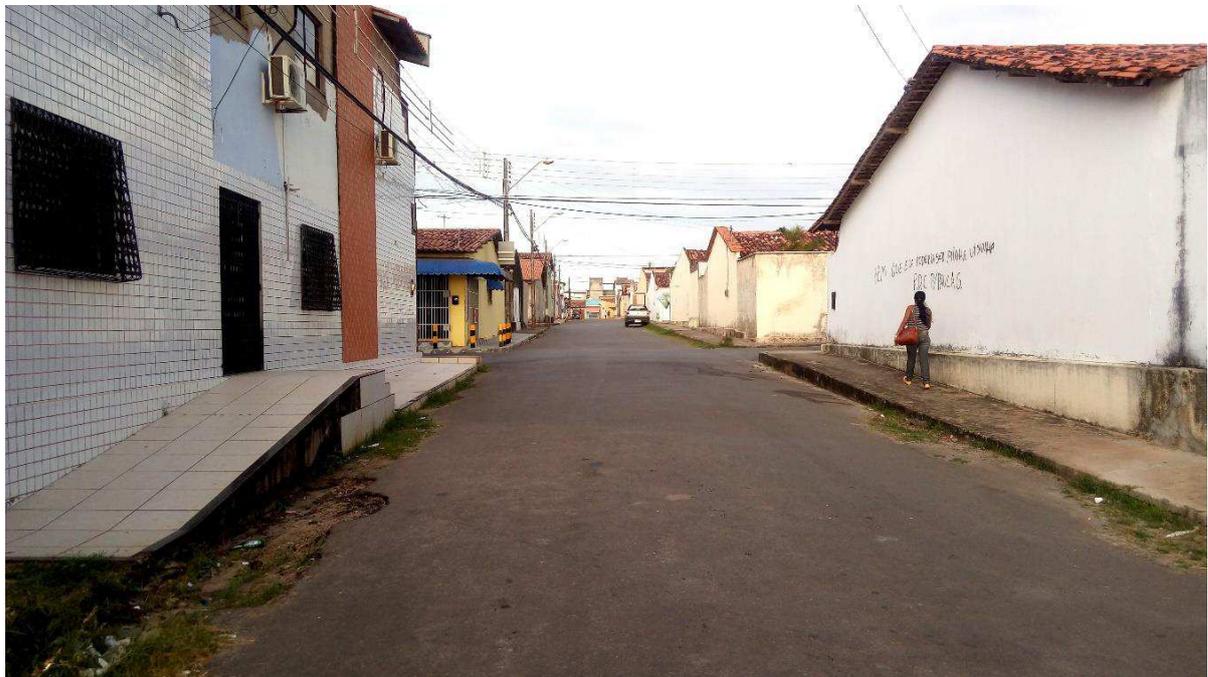
Localização da fotografia

DESCRIÇÃO: Rampa em passeio atuando como barreira física, com inclinação e dimensionamento inadequado. Ausência de continuidade das calçadas (contradizendo o item 6.12.3 da NBR 9050).

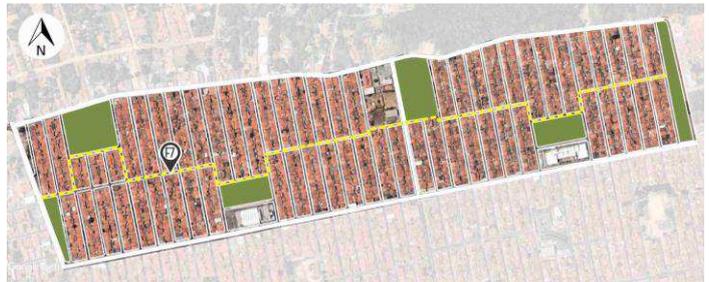
SEQUÊNCIA: 07/20

DIAGNÓSTICO: Ruim

DESCRIÇÃO: Mobiliário urbano atuando como barreira física (poste, lixeira e telefone público). Ausência de rampa de acesso (descrito no item 6.12.7.3 da NBR 9050).

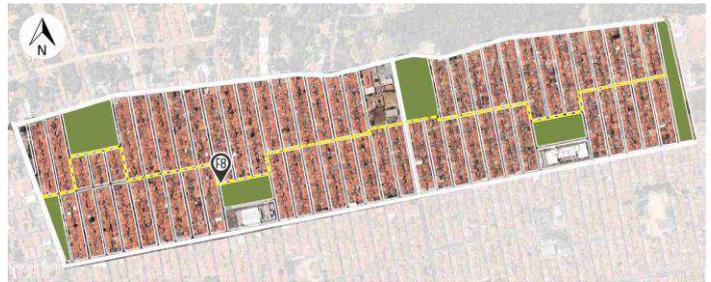
SEQUÊNCIA: 08/20

DIAGNÓSTICO: Péssimo

DESCRIÇÃO: Ausência de rampas de acesso (conforme o item 6.12.7.3 da NBR 9050). Pavimentação inadequada, agravada pelo acúmulo de lixo, que atua como barreira urbanística em todo o entorno da praça.

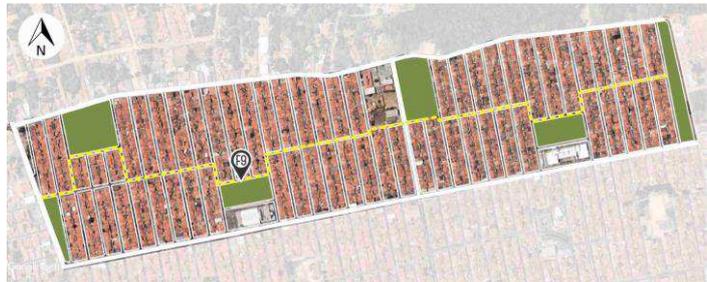
SEQUÊNCIA: 09/20

DIAGNÓSTICO: Péssimo

DESCRIÇÃO: Presença de desníveis acentuados no passeio (contradizendo o item 6.12.3 da NBR 9050). Presença de rampas e escadas que atuam como barreira arquitetônica, fator que leva os pedestres a caminhar nas vias em vez dos passeios.

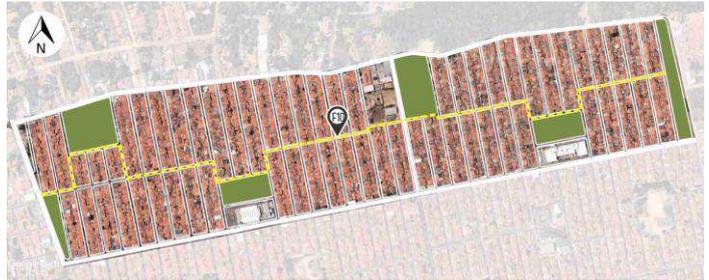
SEQUÊNCIA: 10/20

DIAGNÓSTICO: Péssimo

DESCRIÇÃO: Ausência de passeio do lado direito da via, devido ao acúmulo de vegetação e lixo, o que induz o pedestre a caminhar pela rua. Inexistência de rampas de acesso no passeio do lado esquerdo da via (conforme o item 6.12.7.3 da NBR 9050).

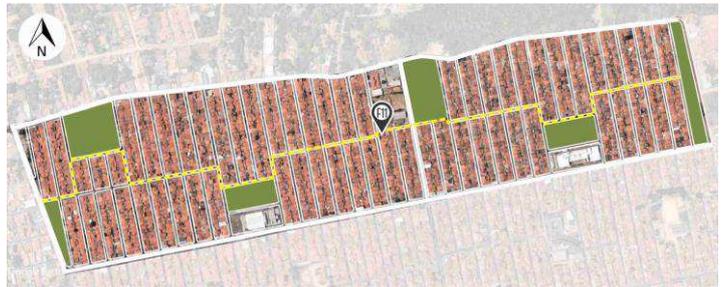
SEQUÊNCIA: 11/20

DIAGNÓSTICO: Péssimo

DESCRIÇÃO: Ausência de passeio nos dois lados da via, devido ao acúmulo de vegetação e lixo, o que induz o pedestre a caminhar pela rua. Inexistência pavimentação, fator que prejudica a circulação segura.

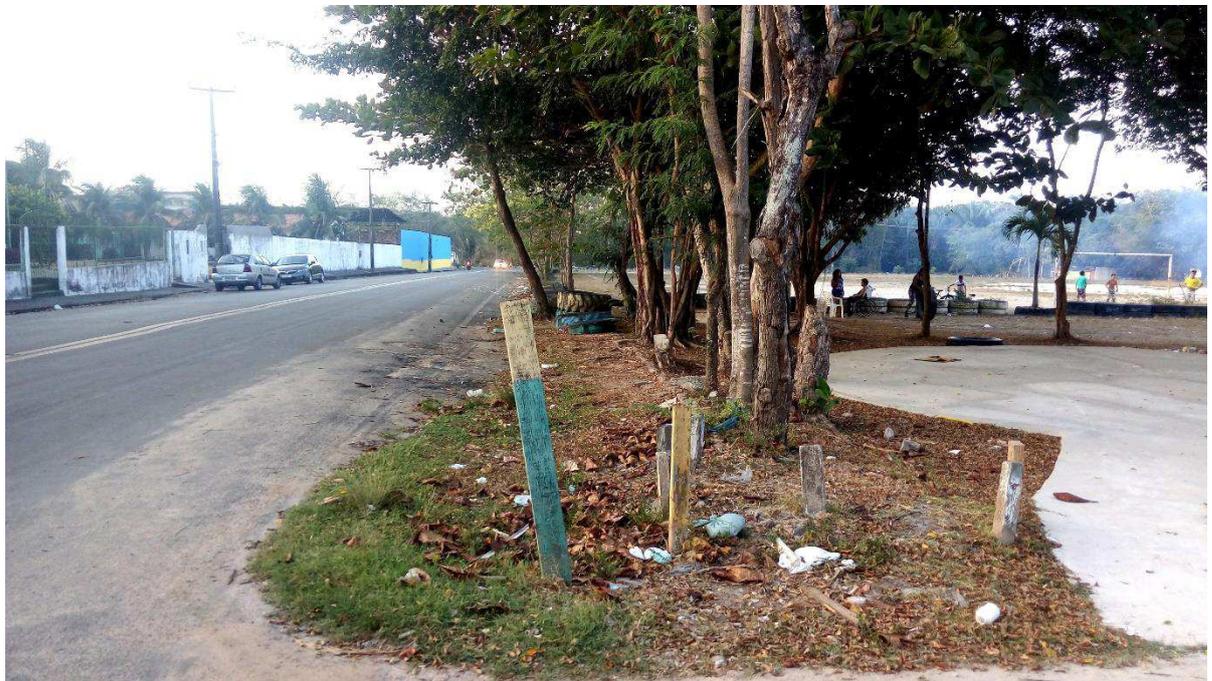
Localização da fotografia

DESCRIÇÃO: Ausência de passeio em todo o entorno da praça, fator que estimula o pedestre a circular pela via. Pavimentação inadequada, com ausência de rampas de acesso (conforme o item 6.12.7.3 da NBR 9050). Ausência de sinalização tátil direcional e de alerta.

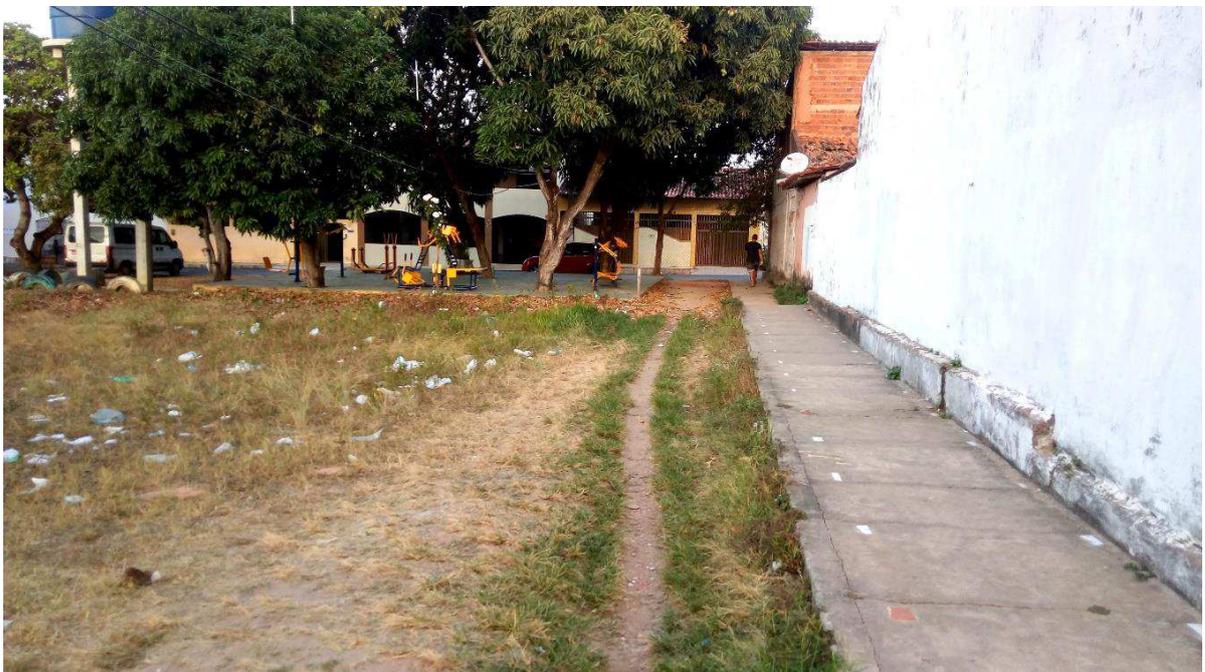
Localização da fotografia

DESCRIÇÃO: Pavimentação inadequada, com ausência de rampas de acesso (conforme o item 6.12.7.3 da NBR 9050). Mobiliário urbano inacessível.

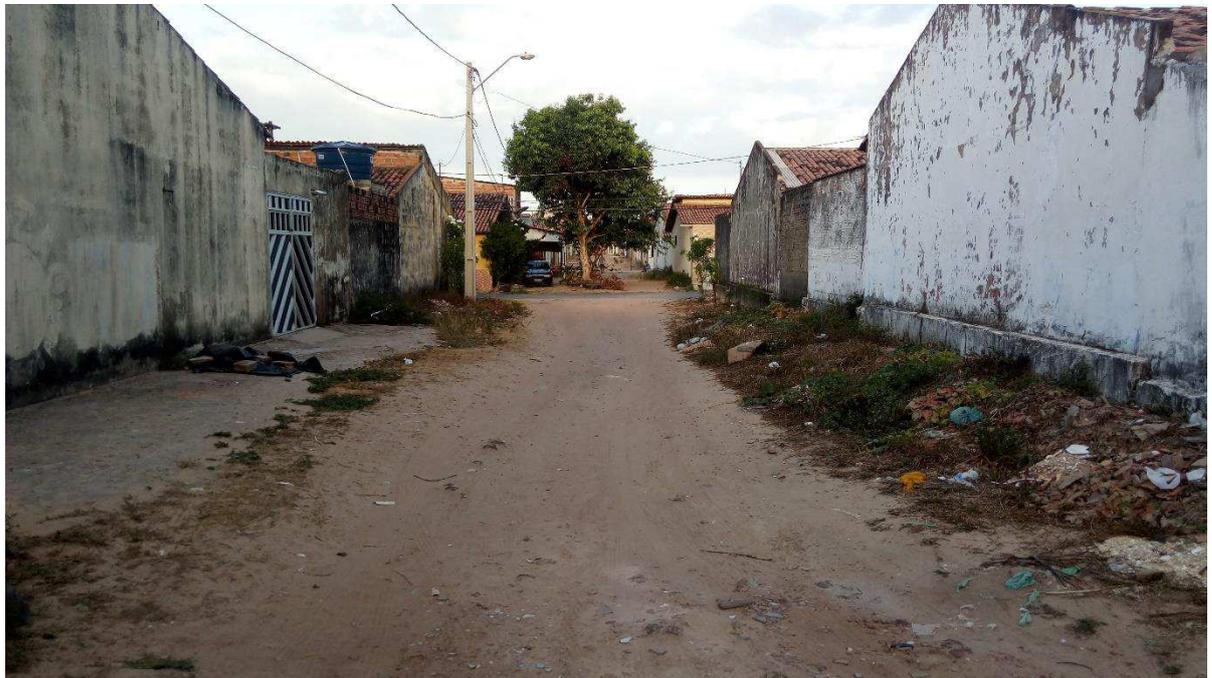
Localização da fotografia

DESCRIÇÃO: Inexistência de passeio do lado direito da via, devido ao acúmulo de vegetação e lixo. Ausência de rampas de acesso no passeio do lado esquerdo da via (conforme o item 6.12.7.3 da NBR 9050).

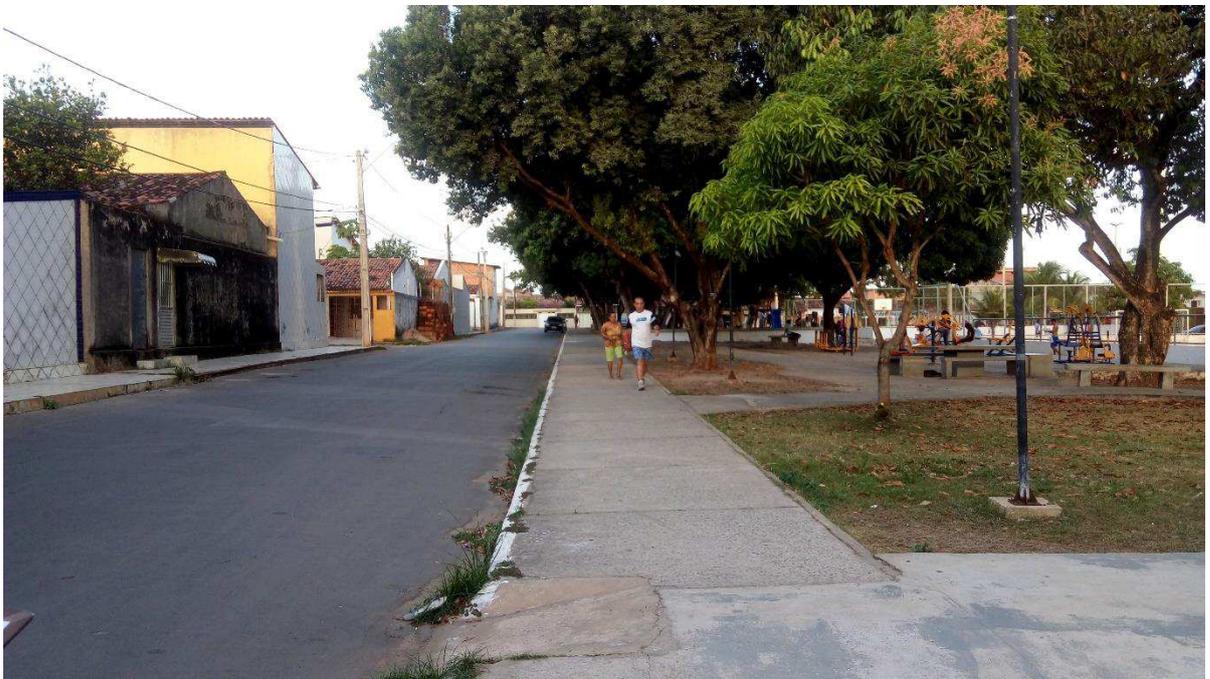
Localização da fotografia

DESCRIÇÃO: Passeio existente irregular, podendo prejudicar a circulação segura. Rampa de acesso dimensionada inadequadamente (contradizendo o item 6.12.7.3 da NBR 9050). Ausência de sinalização tátil direcional e de alerta (conforme o item 5.4.6 da NBR 9050).

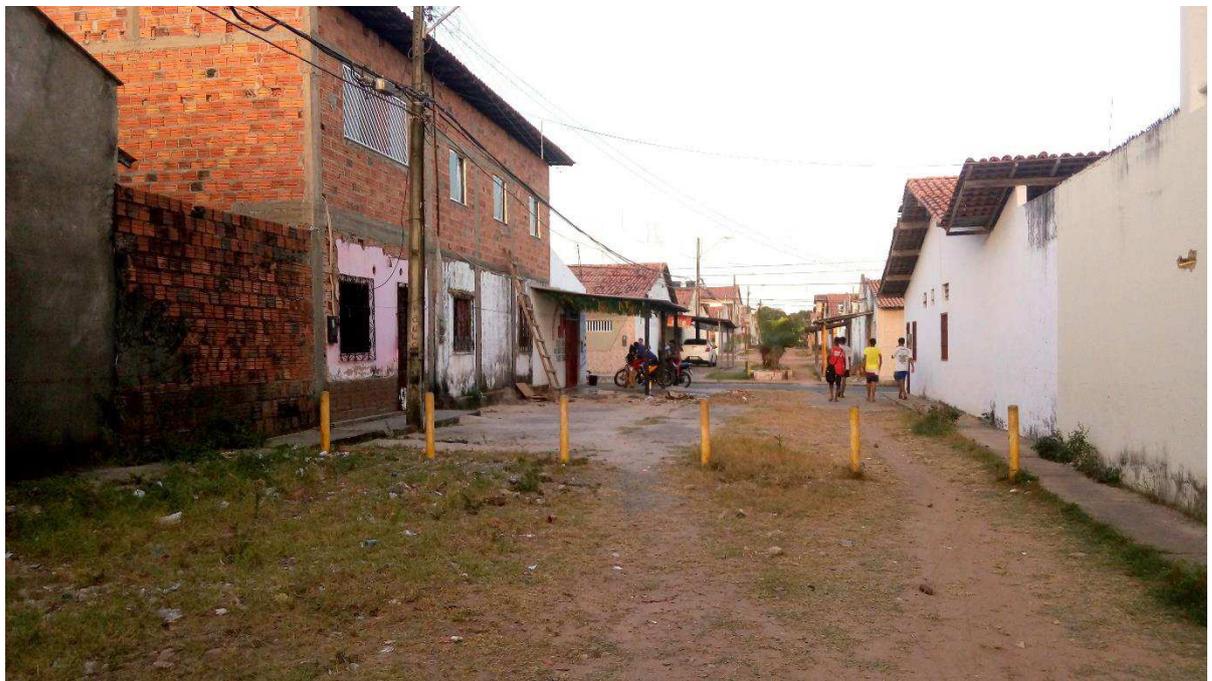
Localização da fotografia

DESCRIÇÃO: Passeio existente irregular, sem dimensões adequadas (conforme o item 6.12.3 da NBR 9050), sendo este inexistente do lado esquerdo da via.
