UNIVERSIDADE ESTADUAL DO MARANHÃO
CENTRO DE CIÊNCIAS TECNOLÓGICAS
CURSO DE ARQUITETURA E URBANISMO

**ACESSIBILIDADE E ESPAÇOS LIVRES PÚBLICOS: Estudo para requalificação
urbana do sistema de espaços livres do bairro Cohatrac IV**

Monografia apresentada ao Curso de
Arquitetura e Urbanismo da Universidade
Estadual do Maranhão como requisito para
obtenção de título de bacharel em Arquitetura e
Urbanismo.

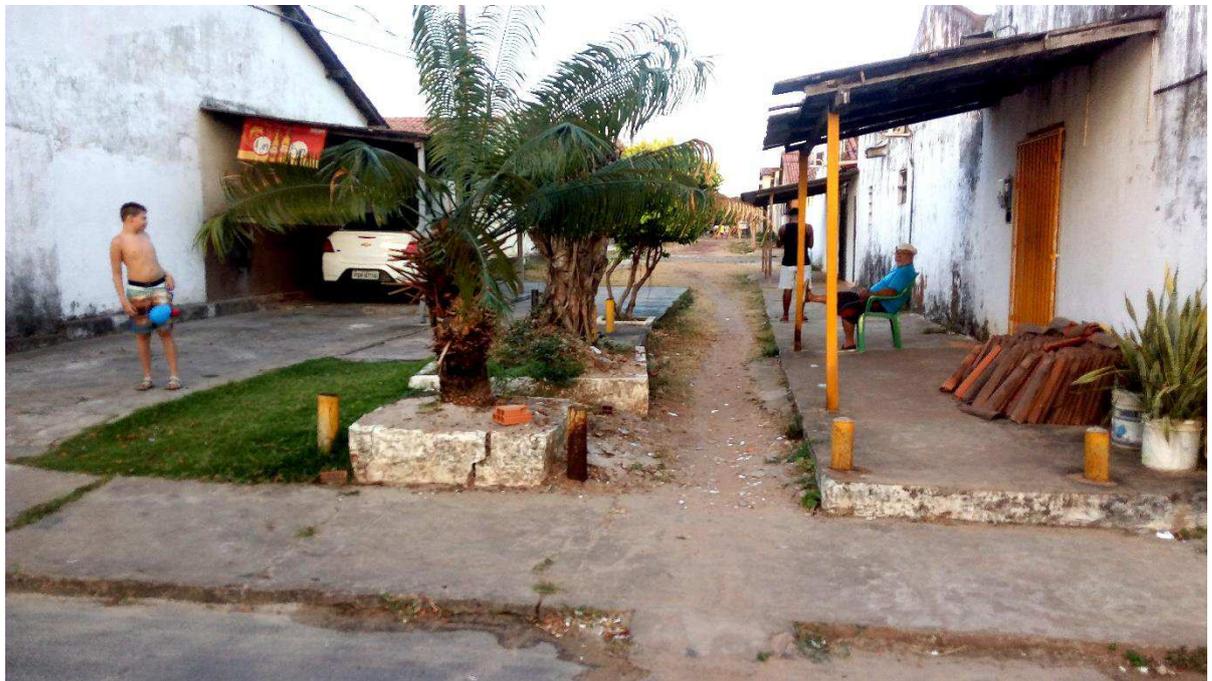
Localização da fotografia

DESCRIÇÃO: Passeio existente irregular, sem dimensões adequadas (conforme o item 6.12.3 da NBR 9050). Vegetação atuando como barreira física, impedindo a circulação e a visibilidade do pedestre.

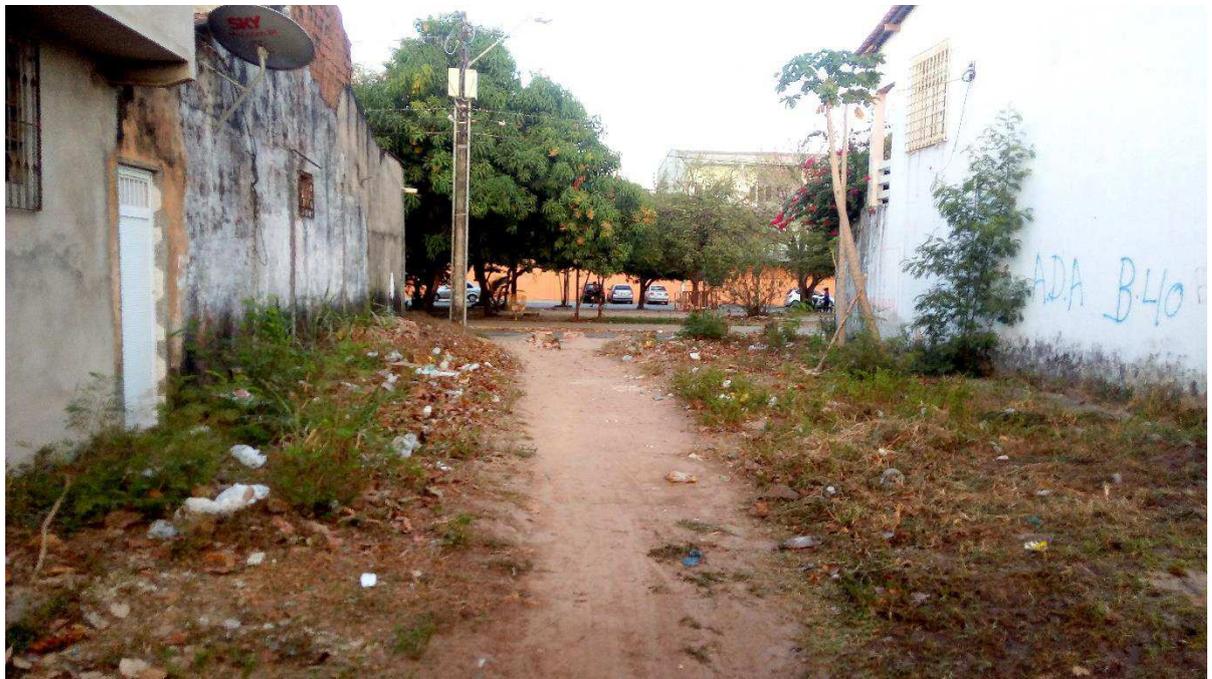
Localização da fotografia

DESCRIÇÃO: Inexistência de passeio, mobiliário urbano e iluminação. Acúmulo de lixo e vegetação.

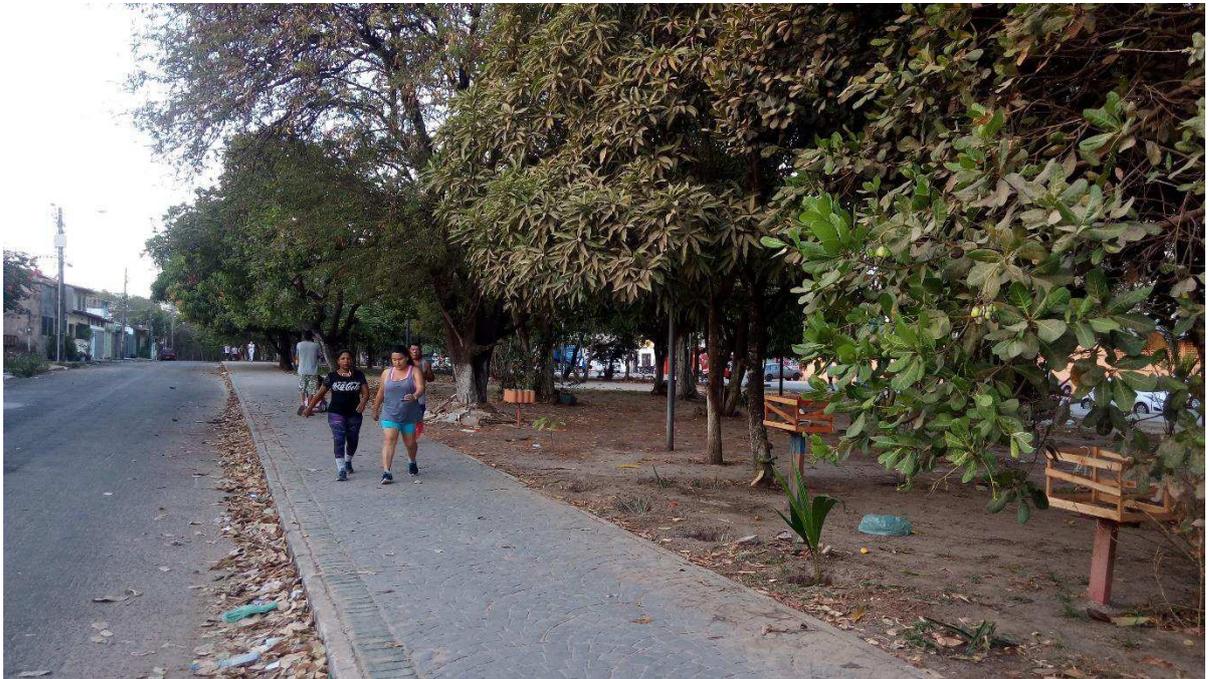
Localização da fotografia

DESCRIÇÃO: Ausência de rampa de acesso (conforme o item 6.12.7.3 da NBR 9050). Ausência de sinalização tátil direcional e de alerta (conforme o item 5.4.6 da NBR 9050).

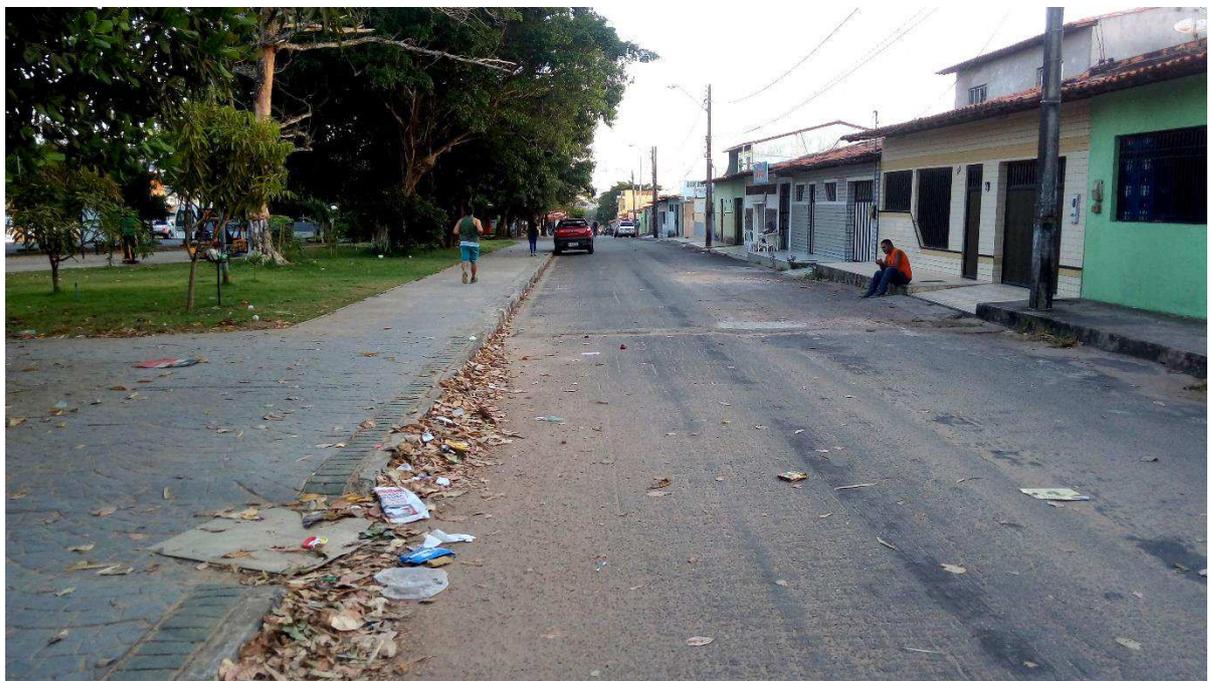
Localização da fotografia

DESCRIÇÃO: Rampa de acesso dimensionada inadequadamente (contradizendo o item 6.12.7.3 da NBR 9050). Ausência de sinalização tátil direcional e de alerta (conforme o item 5.4.6 da NBR 9050).

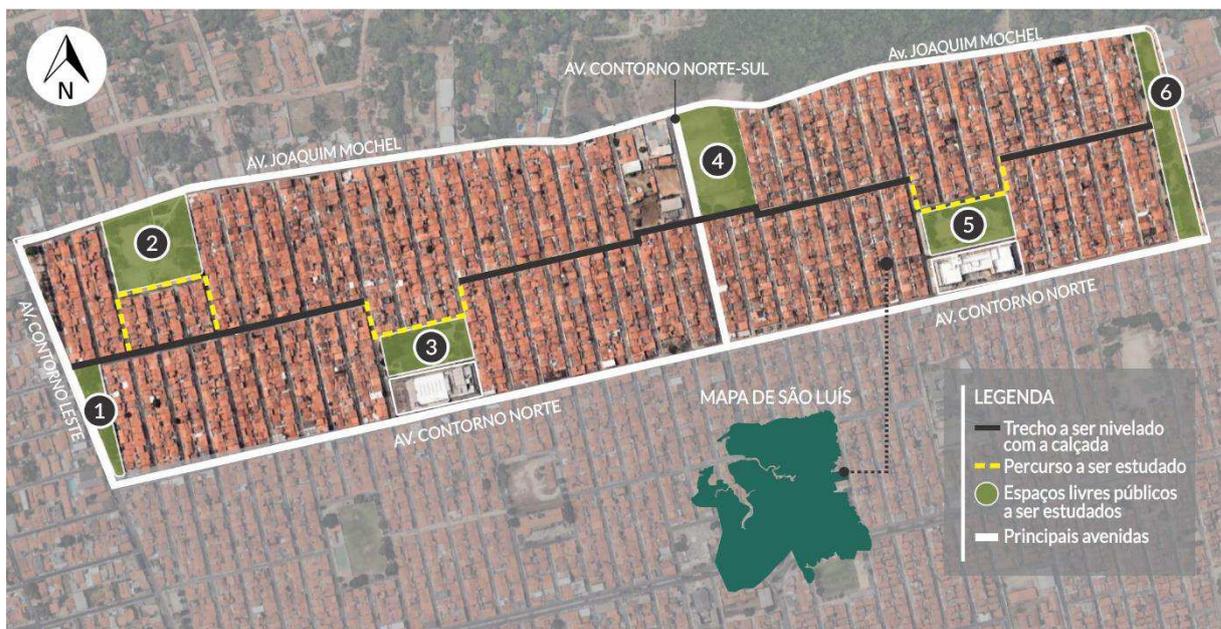
Com o objetivo de atender aos princípios do desenho universal, optou-se por nivelar as ruas secundárias com as calçadas (demonstrado no mapa 7), tornando-as vias exclusivas para pedestres, já que estas possuem um baixo fluxo de veículos. Nos cruzamentos entre vias principais e secundárias foi proposta a implantação de faixas elevadas de pedestres, a fim de possibilitar uma travessia segura e com baixo esforço físico, excluindo-se assim a necessidade de incluir rampas de acesso.

Mapa 7 – Ruas secundárias a serem niveladas com a calçada

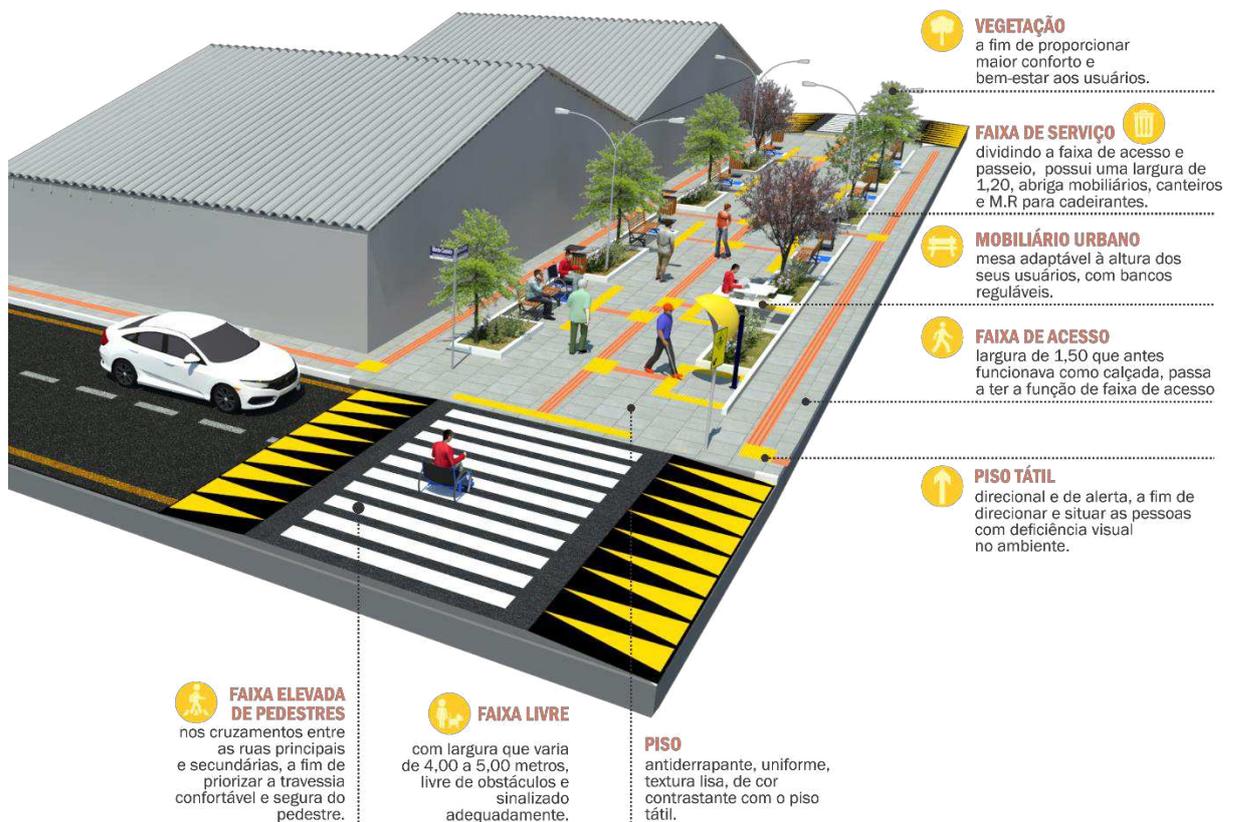
Figura 45 - Esquema demonstrando o módulo de via exclusiva para pedestre

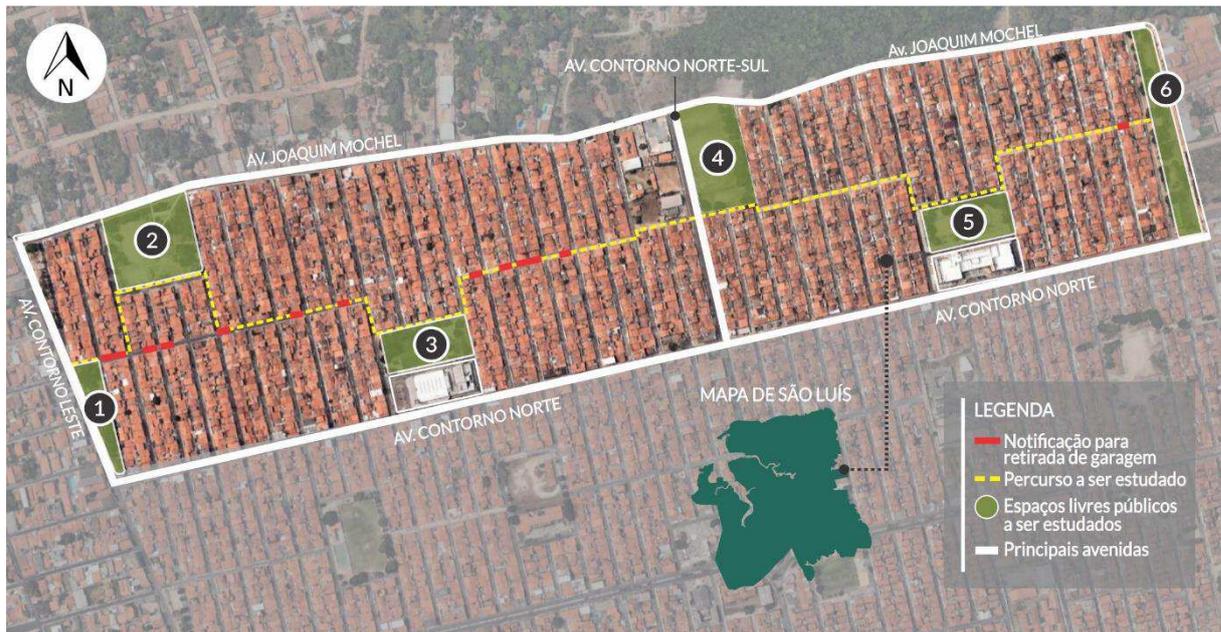
Para a aplicabilidade deste módulo de rua, faz-se necessário notificar os proprietários das residências para a retirada de garagens laterais (demonstrado no mapa 6), para que assim o fluxo de veículos seja completamente interrompido nestes trechos. Dessa forma, torna-se fundamental também o estabelecimento de políticas públicas de adequação dos moradores às futuras intervenções, garantindo assim a priorização do pedestre e sua segurança nestes espaços.

Mapa 8 – Trechos a serem notificados para retirada de garagens

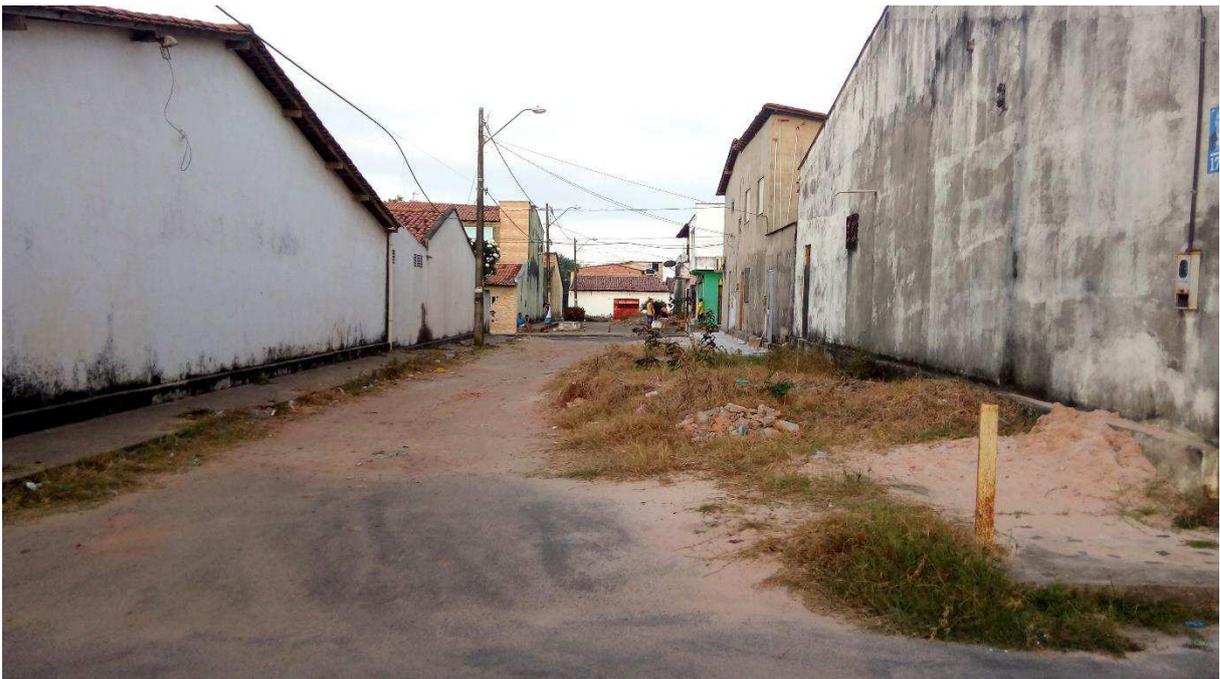
É evidente a ausência de passeios acessíveis nestas vias, caracterizadas pela presença de vegetação e obstáculos que inviabilizam a circulação de pessoas com segurança. Destaca-se também que apesar do baixo fluxo de pedestres, aqueles que utilizam o espaço optam por caminhar pela via.

Figura 46 - Situação atual das vias existentes no bairro

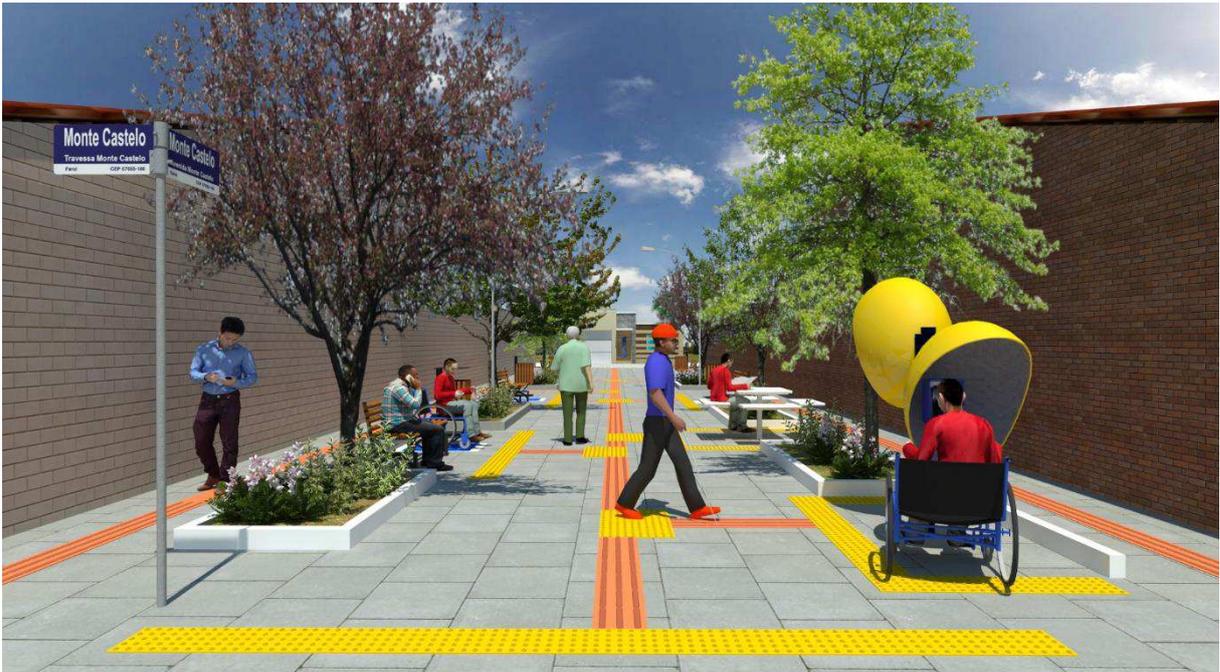
Após a retirada das garagens e nivelamento das vias com a calçada, foi proposta a utilização de um piso uniforme, antiderrapante e com textura lisa, a fim de possibilitar a circulação segura dos pedestres. Eliminou-se todo o tipo de barreira na área do passeio, e os obstáculos existentes foram sinalizados com o piso tátil de alerta, em uma cor contrastante com o piso.

Figura 47 - Nova proposta de requalificação de via para pedestres

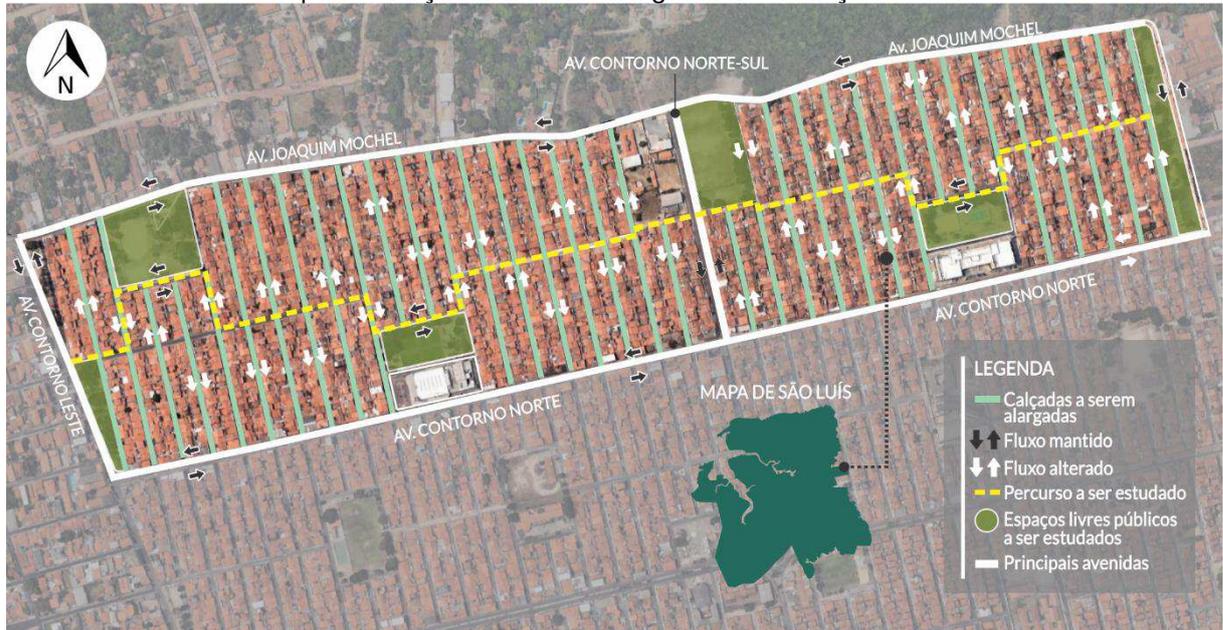
Com o alargamento das calçadas, as vias transformaram-se em mão única com duas faixas, sendo uma destinada a estacionamento (não demarcado) e outra ao deslocamento rápido, demonstrado no mapa 7. As avenidas principais permaneceram com o mesmo sentido de fluxo.

Mapa 9 – Calçadas a serem alargadas e mudança de fluxo

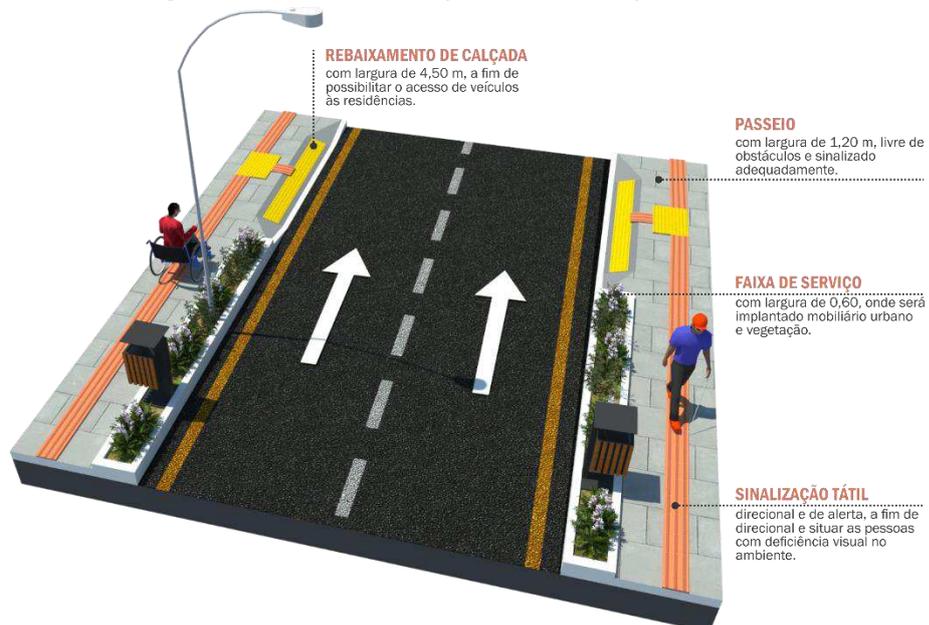
Figura 48- Módulo de via para veículos e pedestres

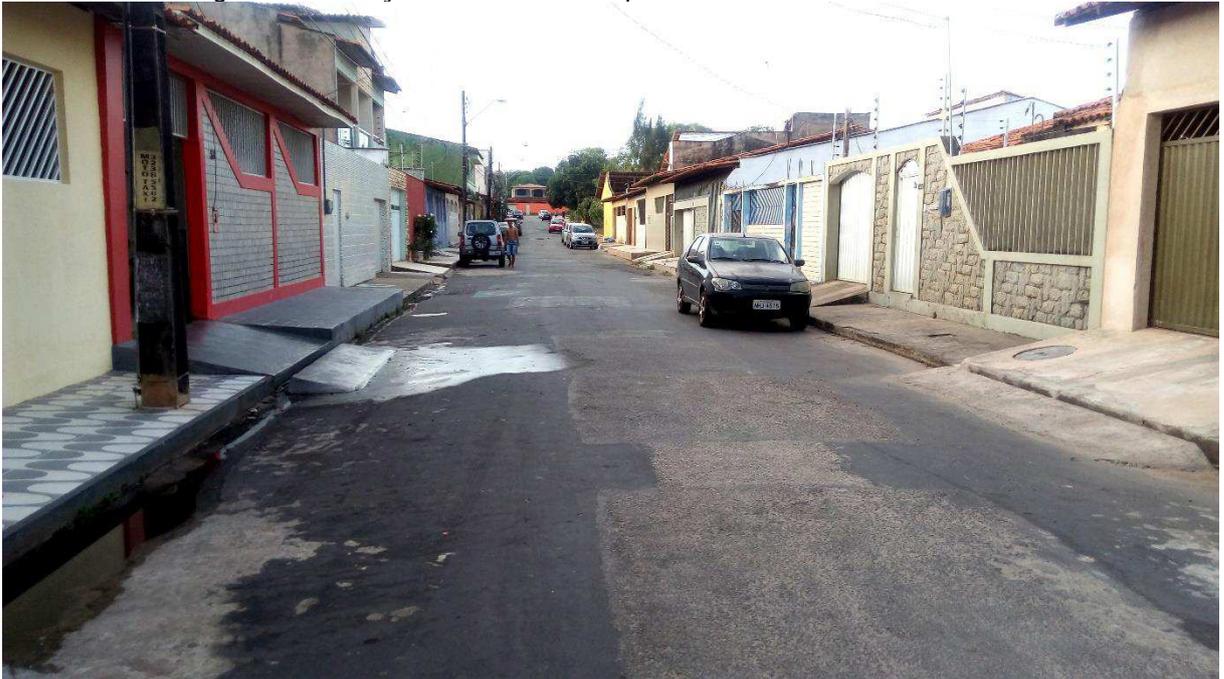
A figura 48 demonstra a situação atual das vias a serem alargadas, onde pode-se notar a presença de obstáculos nas calçadas, como postes e vegetações, desníveis entre as calçadas, existência rampas e degraus, além da utilização de piso inadequado, sem sinalização tátil. A figura 49, por sua vez, evidencia a via já com as alterações feitas.

Figura 49- Situação atual das vias e passeios no bairro do Cohatrac IV

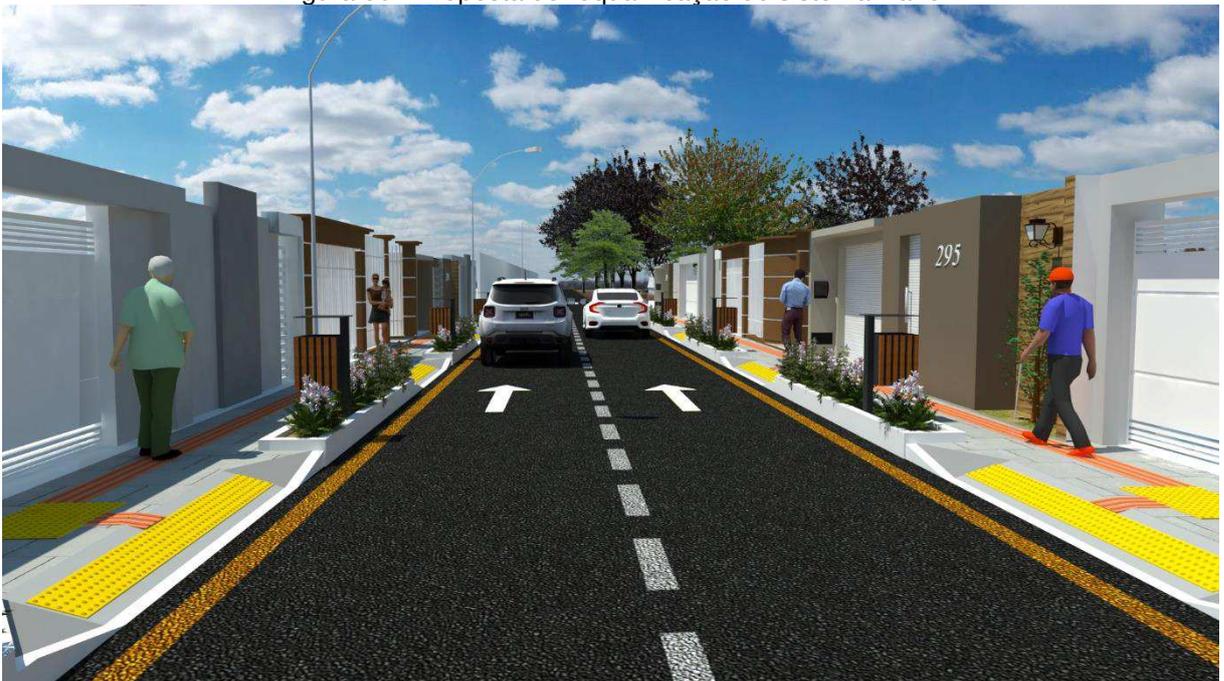
Figura 50 - Proposta de requalificação do sistema viário

A intervenção envolve a recuperação das áreas degradadas ou abandonadas, alargamento e reestruturação de passeios, reorganização do sistema viário, arborização e implantação de mobiliário urbano, atendendo às diretrizes gerais do desenho universal e acessibilidade.

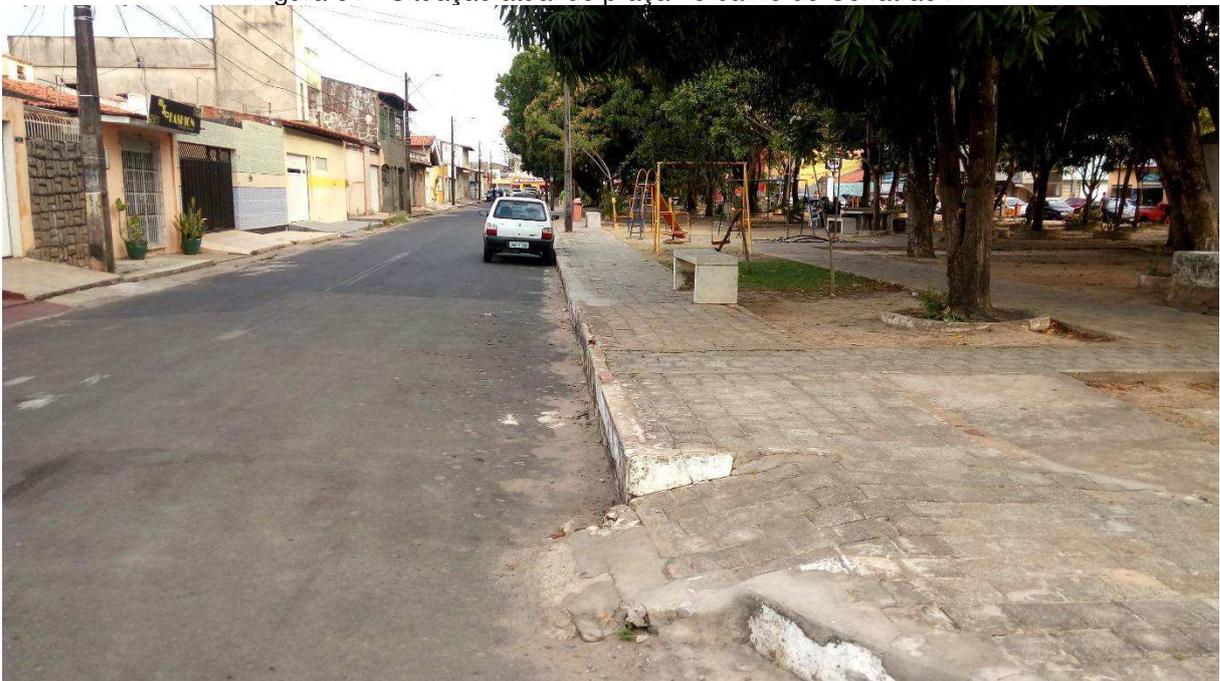
A primeira praça encontra-se com o piso inadequado e sem uniformidade, podendo causar acidentes e quedas nos pedestres. Como o espaço possui um traçado irregular, com muitos canteiros e mobiliários, a inexistência de sinalização tátil inviabiliza a circulação segura de deficientes visuais ou pessoas com visão reduzida. A ausência de iluminação e rampas de acesso adequadas também são fatores que interferem na acessibilidade local.

Figura 51 - Situação atual de praça no bairro do Cohatrac IV

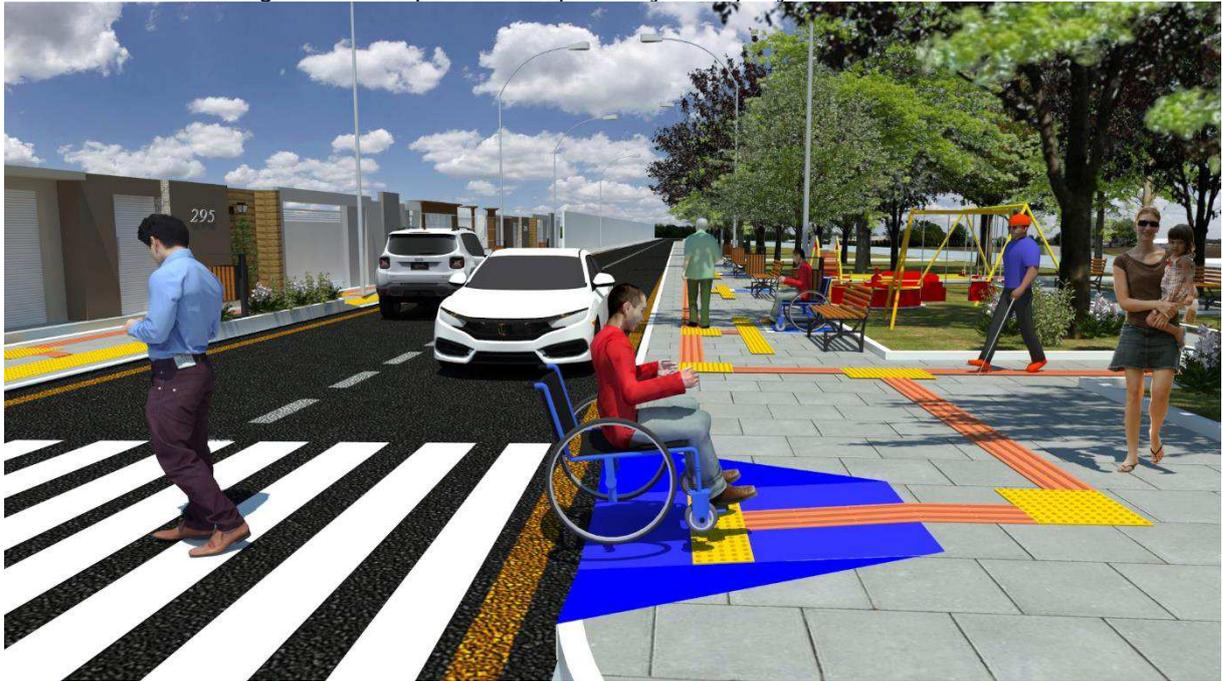
Com as novas alterações propostas, implantou-se rampas de acesso nas áreas onde há faixa de pedestre, sinalização tátil (direcional e de alerta) em cores contrastantes com o piso e inseriu-se novos mobiliários urbanos, como postes, bancos e lixeiras, deixando o passeio livre de obstáculos. O piso também foi substituído por um antiderrapante, com textura lisa, a fim de proporcionar maior conforto ao caminhar.

Figura 52 - Proposta de requalificação de praça no Cohatrac IV

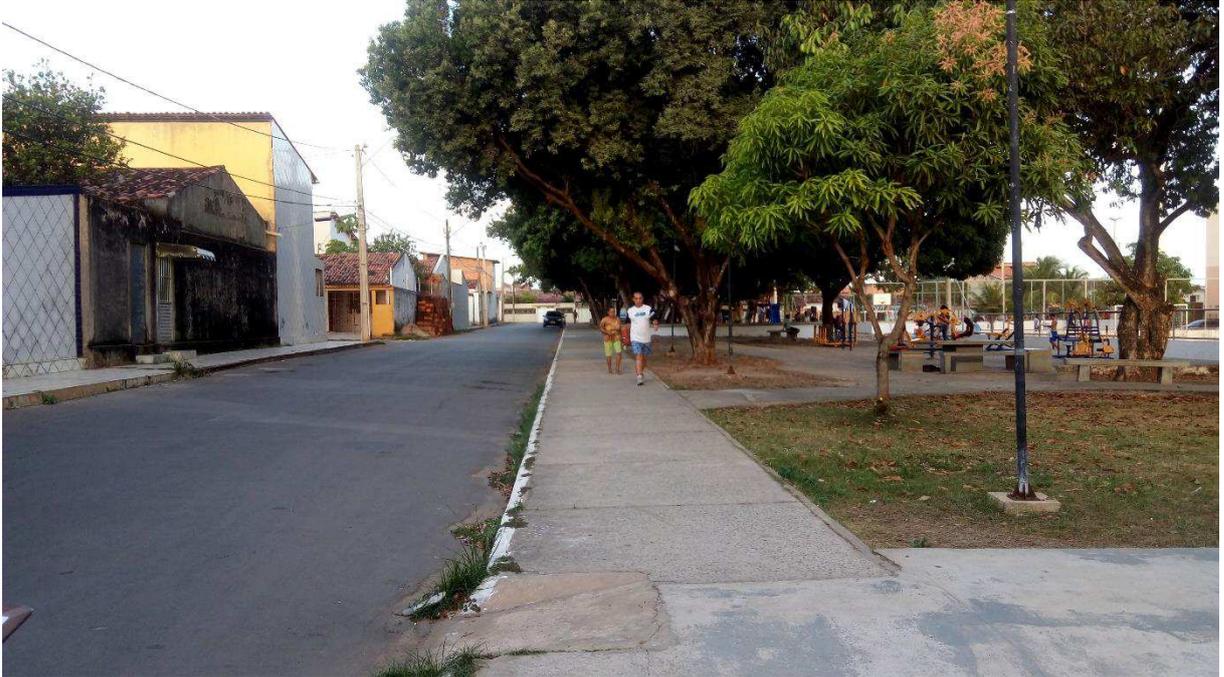
A segunda praça possui uma grande importância no bairro, pelo fato de possuir várias funções (convívio, lazer e esporte) e pela sua localização (próxima ao shopping), porém encontra-se sem condições mínimas de acessibilidade. Apesar de possuir um passeio livre de obstáculos, não existe sinalização tátil, há carência de mobiliários urbanos e iluminação.

Figura 53- Situação atual de praça esportiva do bairro

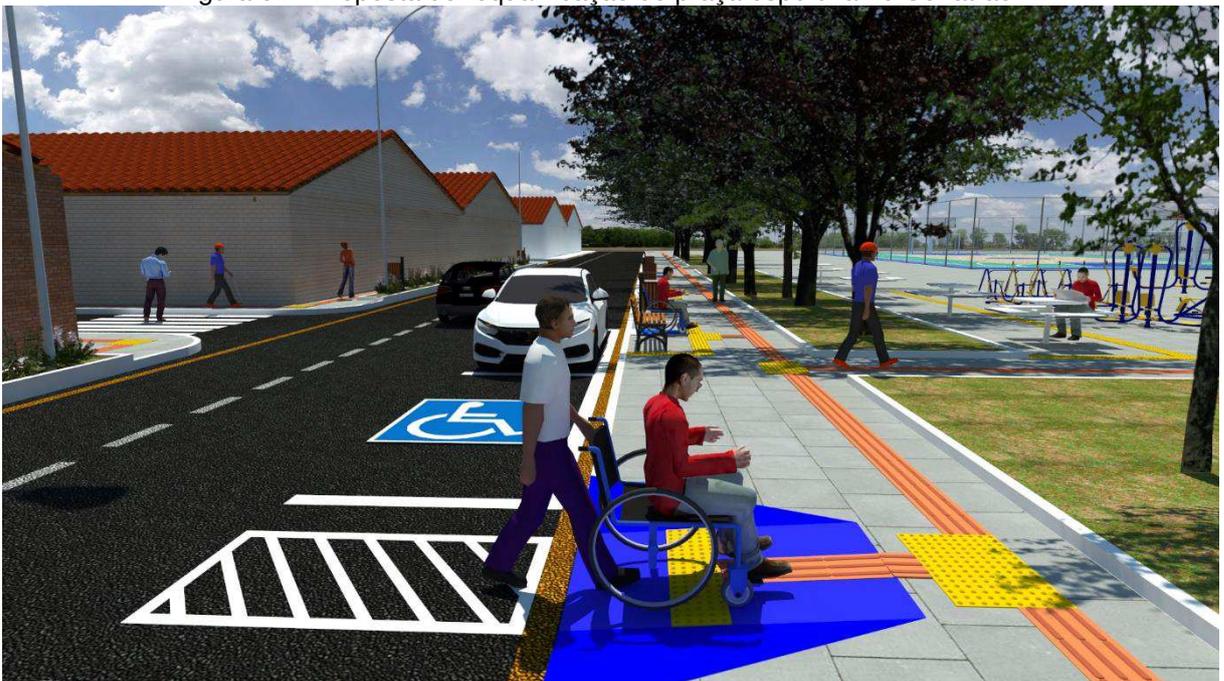
Por possuir uma grande frequência diária de veículos e pedestres, anexou-se um estacionamento na via paralela à praça, mantendo-se o fluxo de veículos já existente, reservando-se as vagas destinadas aos deficientes físicos e idosos (previstas na Resolução nº 303/08 e nº 304/08 do CONTRAN). Além disso, implantou-se mobiliário urbano adequado e sinalização tátil direcional e de alerta.

Figura 54 - Proposta de requalificação de praça esportiva no Cohatrac IV

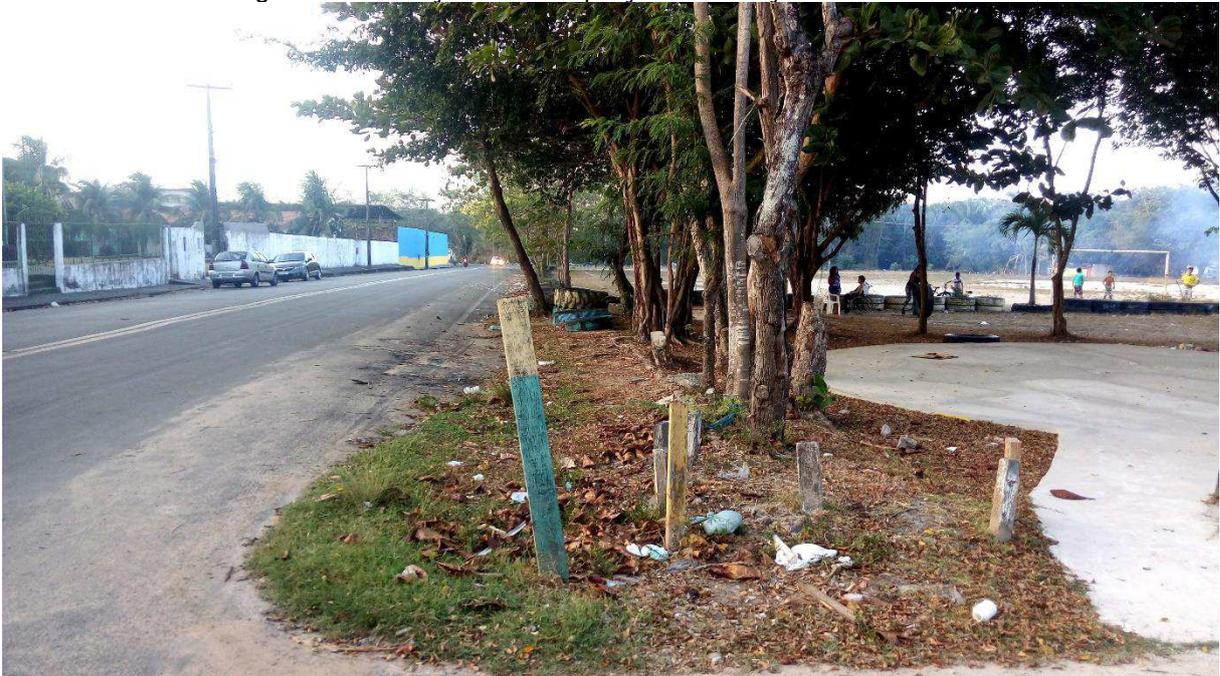
Outra dificuldade encontrada no local é a ausência de continuidade na pavimentação existente, o que dificulta na orientação espacial de pessoas com deficiência ou mobilidade reduzida. Nota-se também na figura 54 a presença de barreiras físicas, como lixo e até mesmo a própria vegetação.

Figura 55 - Situação atual de praça em condições de abandono

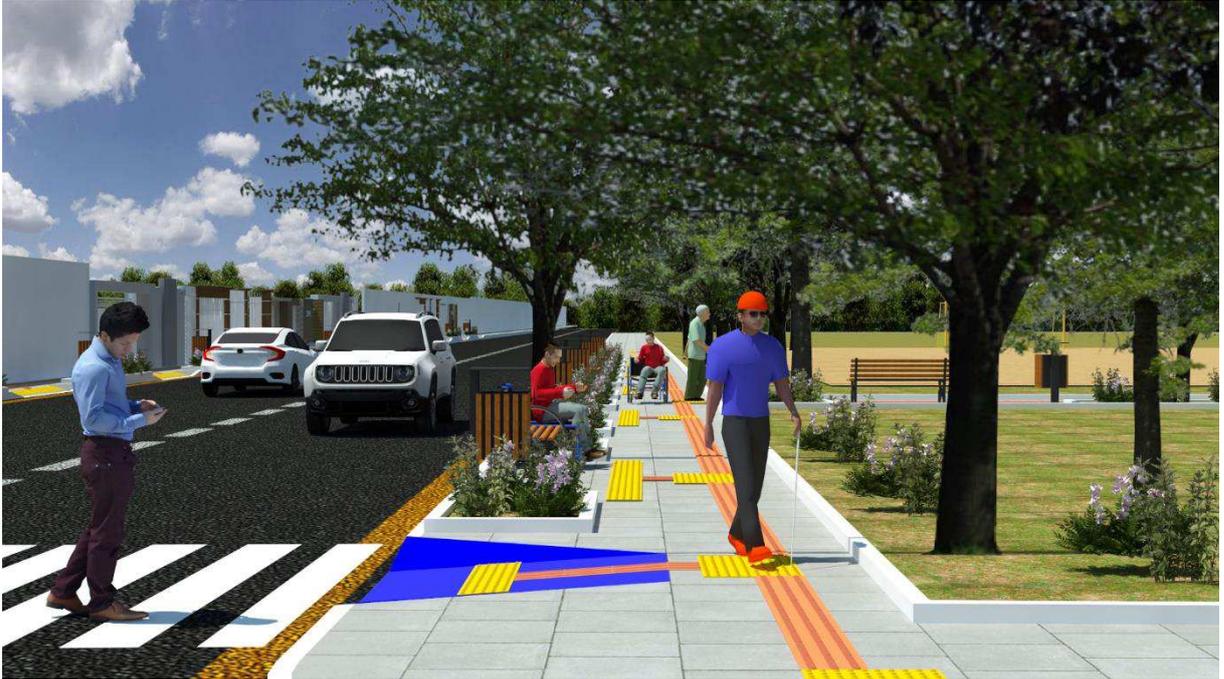
Com as melhorias propostas, foi implantada uma pavimentação uniforme, com textura lisa e sinalização tátil contrastante com o piso. Também se inseriu mobiliários urbanos, como bancos e lixeiras, além da delimitação de canteiros para atuar como linha-guia. As rampas de acesso foram inseridas em áreas estratégicas, onde há faixa de pedestres.

Figura 56 – Proposta de intervenção no entorno de praça esportiva
