**ESTUDO DE CASO: ANÁLISE DAS CAUSAS, DO MÉTODO DE SOLUÇÃO
APLICADO E IMPACTOS DE UMA PONTE EM CONSTRUÇÃO QUE FICOU
ABAIXO DO NÍVEL DA ÁGUA EM UMA ESTRADA MARANHENSE**

Monografia apresentada à Coordenação do Curso de Engenharia Civil da Universidade Estadual do Maranhão e Orientador como requisito para a obtenção do título de bacharel em Engenharia Civil.

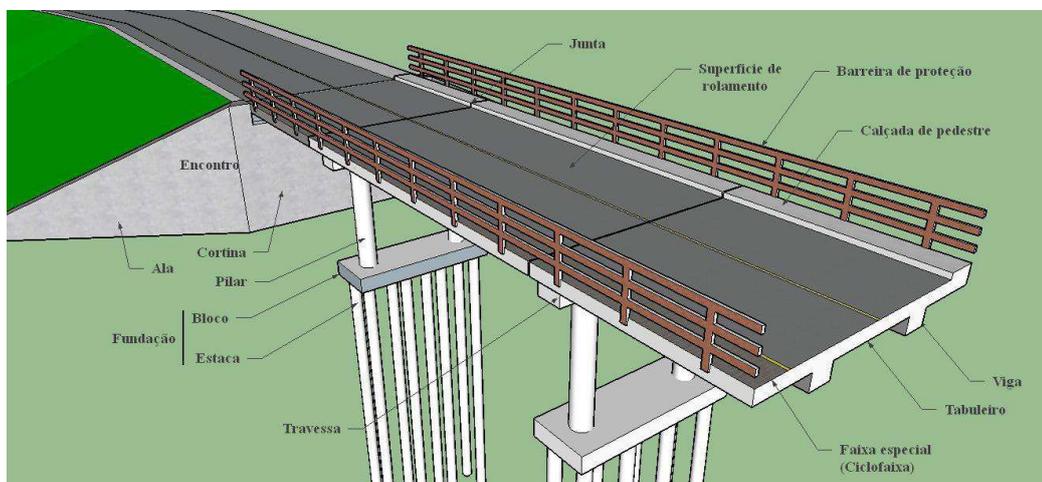
Figura 1 – Elementos das pontes

De acordo com o DNIT (2016, p.19), “as pontes em geral são constituídas por elementos com funções específicas, agrupados em superestrutura, mesoestrutura e infraestrutura”. A imagem a seguir ilustra essa divisão:

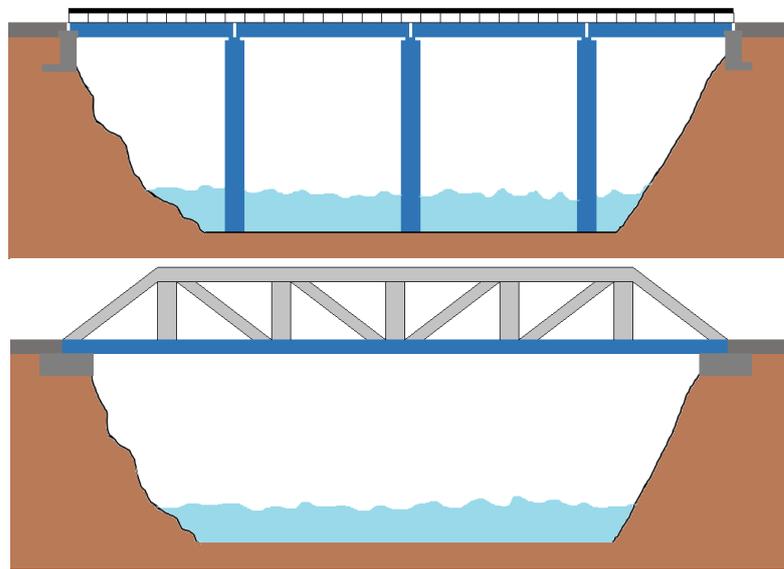
Figura 2 – Pontes do tipo viga

- a) Ponte em viga: transmite as cargas aos apoios causando compressão;
- b) Ponte em arco: as cargas são transmitidas através de solicitações inclinadas, predominantemente de compressão;
- c) Ponte em pórtico: a superestrutura e a mesoestrutura estão ligadas monoliticamente e transmitem as cargas por compressão de todos os elementos;
- d) Ponte estaiada: tabuleiro trabalha a flexão, suporta as cargas permanentes e as sobrecargas e as transfere aos estais, trabalhando a

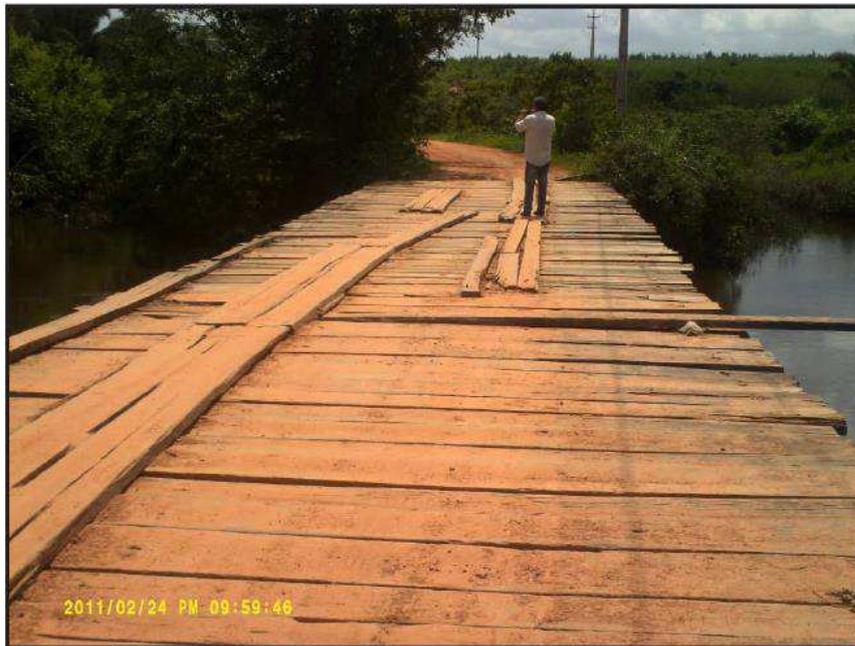
Figura 15 – Ponte de madeira existente

De modo a garantir a trafegabilidade do trecho já existente, contemplando o melhoramento, como consta no nome da obra, um estudo de campo (geométrico, geotécnico e social), foi realizado na extensão do trecho para reconhecer seus elementos. De acordo a empresa projetista Maia Melo Engenharia Ltda, vencedora da licitação da etapa de projeto, o estudo de campo revelou que havia uma ponte de madeira sobre o Riacho Igarapé do Arvoredo, afluente do rio Pindaré, situado nas estacas 1979+10 até 1980+10, de extensão de 20 metros, como mostra a imagem a seguir:

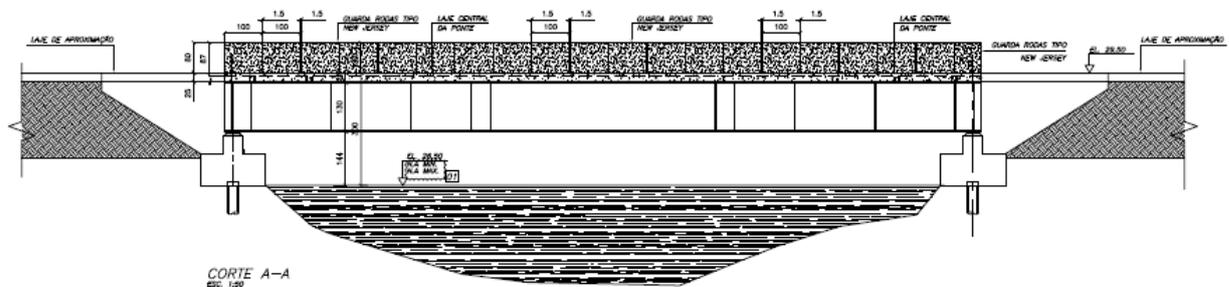
Figura 16 – Projeto inicial da ponte (versão 1, concebido pela Maia Melo Engenharia)

Para adequação do escopo do projeto, a Maia Melo Engenharia elaborou um projeto de ponte (versão 1) que substituiria a ponte de madeira existente, seguindo os parâmetros dos cálculos por ela desenvolvidos, tendo como resultado uma ponte do tipo ponte de viga, de 20 metros de vão, de estrutura mista (formada de elementos estruturais metálicos e de concreto), obedecendo o estaqueamento existente, de greide 29,500 metros. Confira detalhe (versão disponibilizada pela SINFRA, datada de 2011):

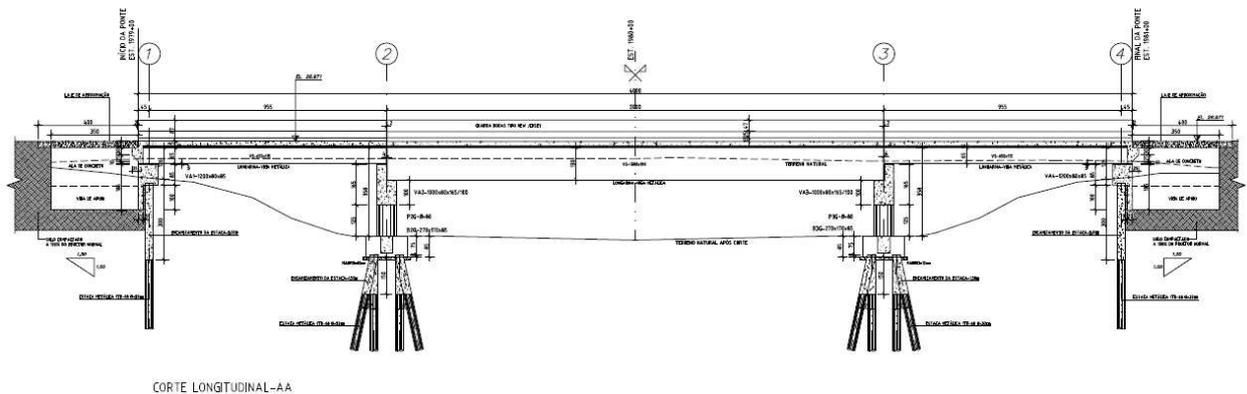
Figura 19 – Vista lateral do projeto da ponte 40 metros de vão

A nova ponte, com essas dimensões, foi concebida com 1 vão de 20 metros central e 2 vãos de 10 metros nas extremidades e possui estrutura mista na superestrutura. As lajes são de concreto armado e longarinas metálicas (4 VS – 1300 x 199 no vão central e 4 VS – 650 x 145 em cada vão extremo, totalizando 12 longarinas). A fundação é constituída de estacas de trilho TR-68, encamisadas em concreto, blocos de coroamento e vigas de travamento, ligadas a mesoestrutura. A mesoestrutura é formada por pilares e viga berço com aparelhos de apoio em neoprene fretado (250 x 400 x 30 mm para o vão central e 200 x 250 x 30 mm para os vãos extremos), tudo composto de concreto armado (exceto os aparelhos de apoio) conforme demonstram as imagens do projeto, evidenciadas nas figuras a seguir (SINFRA, 2014):

Com a representação acima, pode-se perceber claramente a configuração de uma ponte tipo viga. Os apoios nas extremidades e pilares são comprimidos, transmitindo os esforços para a infraestrutura, dissipando-se assim pelo solo da maneira adequada e segura.

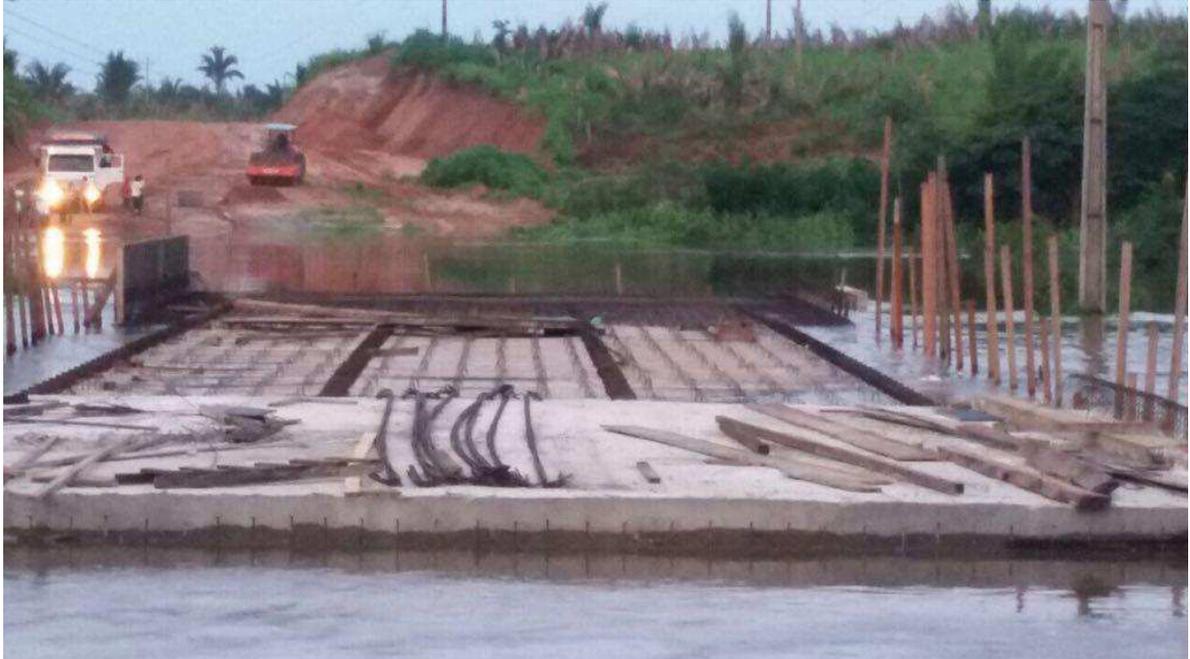
Figura 27 – Dia anterior a cheia máxima, pré-lajes já alagadas

que a ponte “sumisse” de vista das margens do rio, inundando totalmente o tabuleiro da ponte, como mostram as fotos (informação verbal):⁴

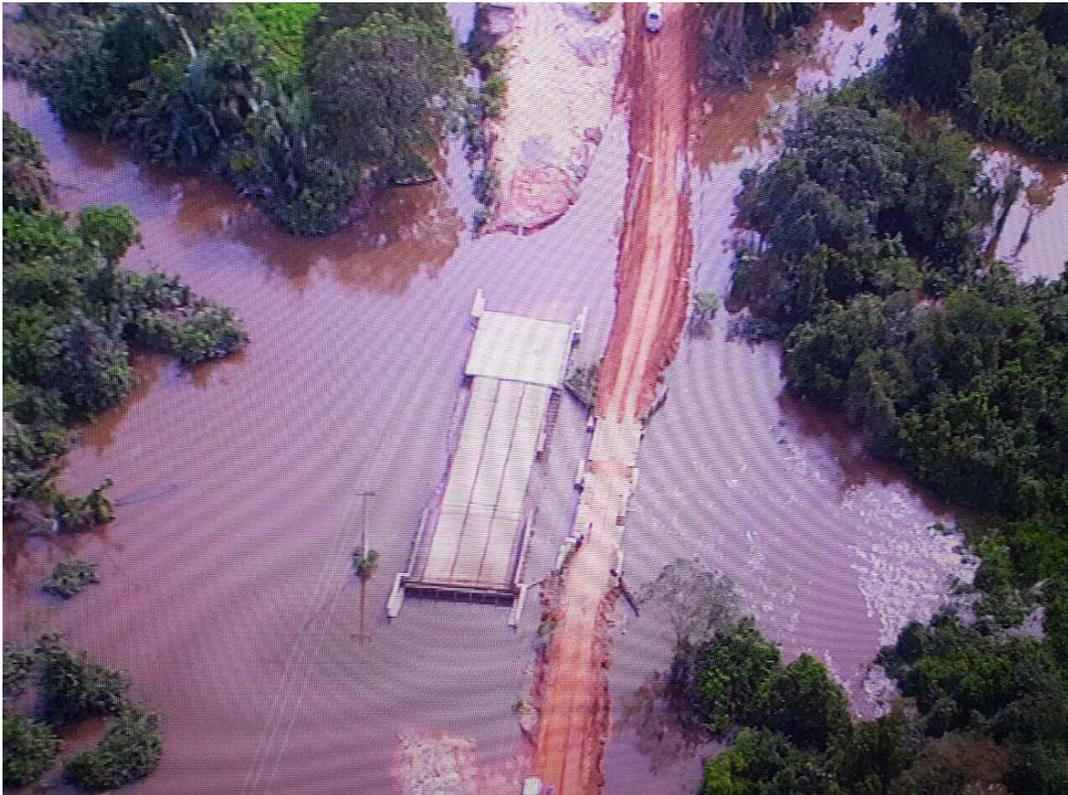
Figura 30 – Rio Igarapé Arvoredo em calmaria, dado para analisar

Dias após o evento, a construtora realizou fotos aéreas do local da ponte, onde ainda mostra o nível da água acima do nível de projeto. Com as fotos, foi estudado o fenômeno mais precisamente, para confirmar as hipóteses levantadas. Pelas imagens, pode-se perceber que o desvio construído também foi coberto pela enchente. Segue foto:

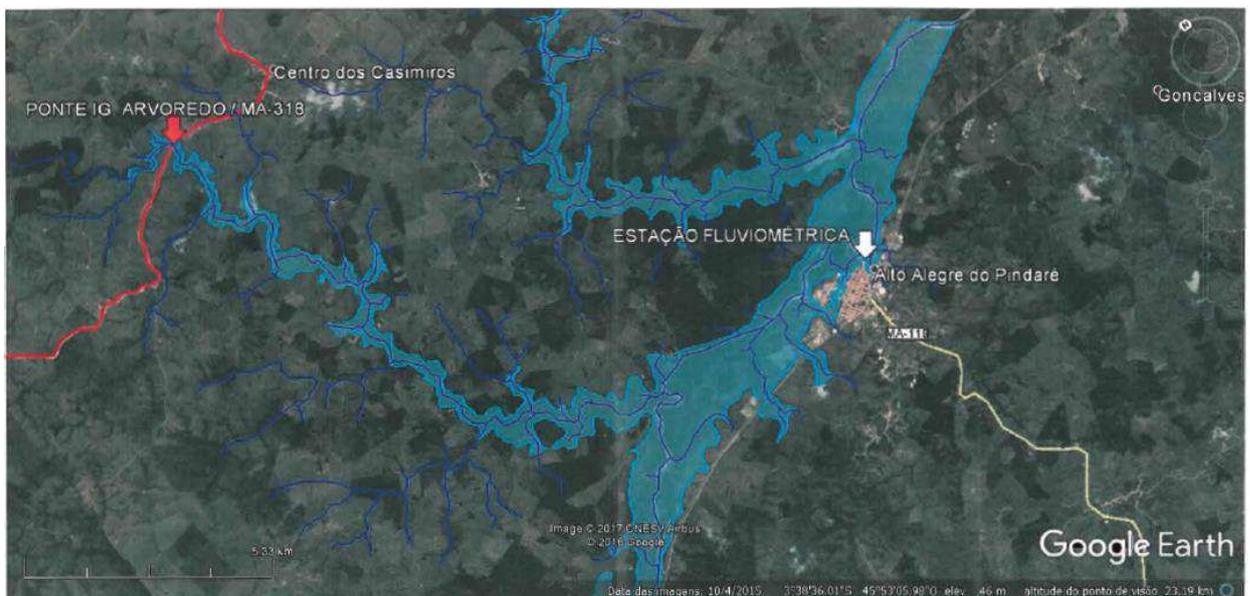
Figura 31 – Simulação de enchente do rio Pindaré

Para poder justificasse e ainda objetivar o parecer técnico, foi apresentado o levantamento de campo e cálculo da cota de greide revisada pela projetista. A projetista retirou dados da estação fluviométrica localizada na beira do rio Pindaré, na sede municipal de Alto Alegre, com registros de nível do período de janeiro de 2000 até dezembro de 2016.

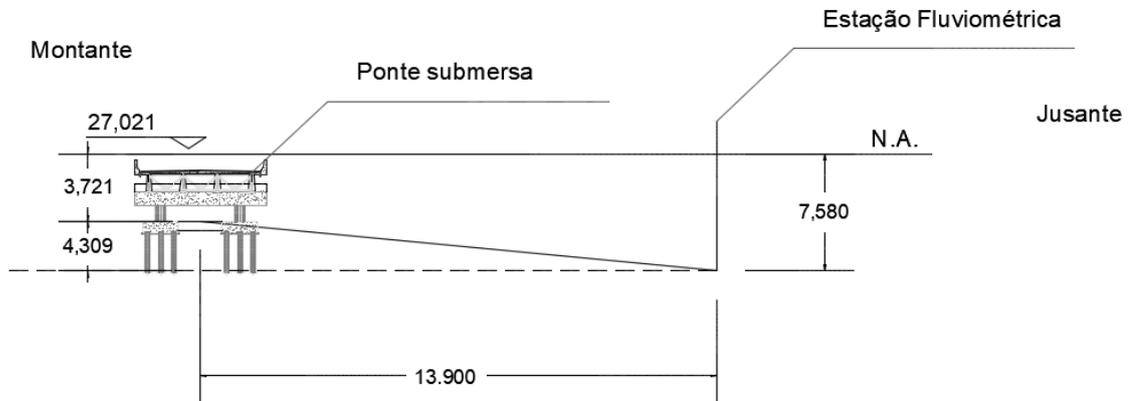
Figura 33 – Esquema de definição da ME

O valor encontrado (4) é o valor da cota da enchente máxima teórica, compatível com o real em campo. Veja a imagem a seguir com o esquema para calcular a cota ME:

Para definição da nova cota do greide, foi proposto adotar uma enchente de 50 centímetros acima do greide da ponte (que é de 26,971), dada a grande variabilidade de variáveis e fatores imprevistos, dando mais segurança:

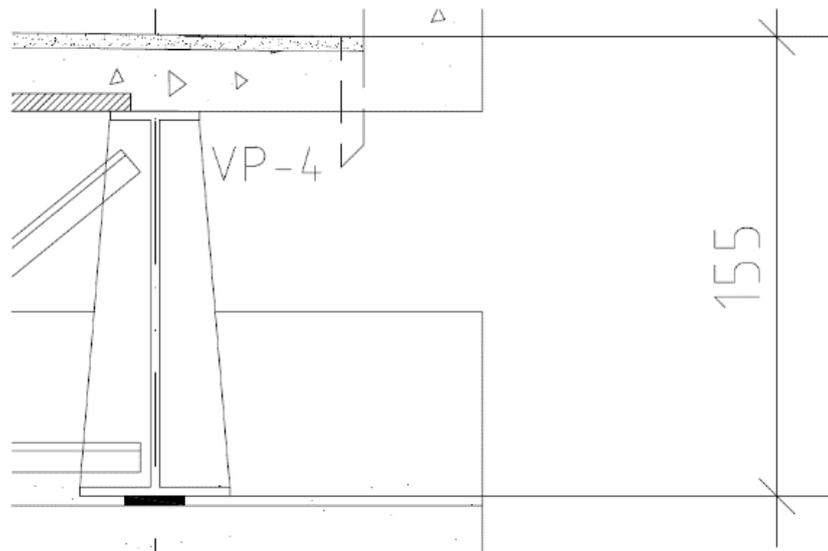
Figura 34 – Cota retirada de projeto da diferença entre viga metálica e pavimento

Ao seguir o recomendado pelo Manual de Projeto de Obra de Arte Especiais do DNIT, deve ser considerada uma altura livre de 0,50 metros acima da máxima enchente, para bacias de represamento. Foi levado em consideração, para reconstrução, o reaproveitamento da estrutura metálica, e para isso, esta não poderia entrar em contato com a água no novo greide. Então a distância mais desfavorável, no caso da viga central, até a altura do pavimento, retirada de projeto, é igual a 1,55, como mostra a figura a seguir:

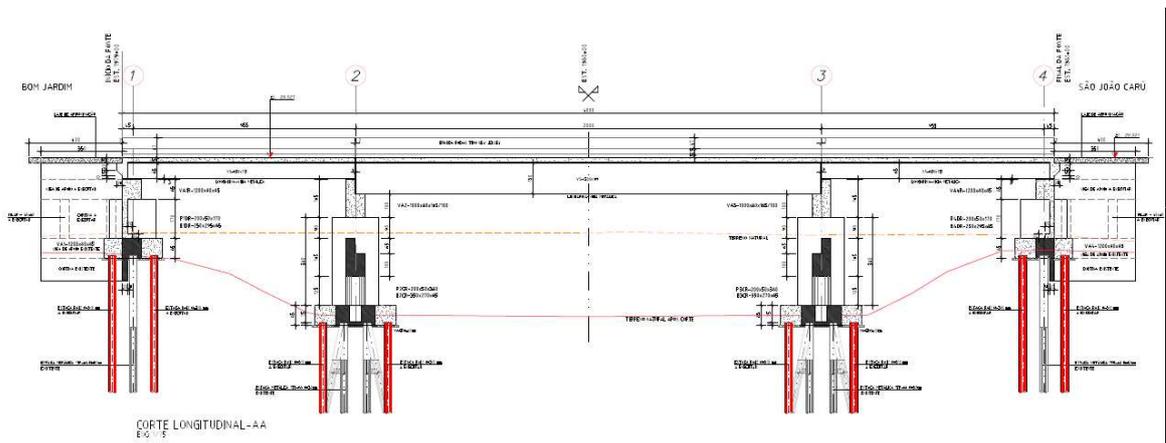
Figura 36 – Vista longitudinal do projeto estrutural adequado mostrando alterações

Podem-se ver nos destaques, os elementos acrescentados, como estacas raízes, alargamento do bloco e pilares retangulares, bem como as novas vigas berço e aumento das alas. O engenheiro da SINFRA, Jailson Rego, elaborou uma representação em 3D para ilustrar melhor os elementos que serão acrescentados.

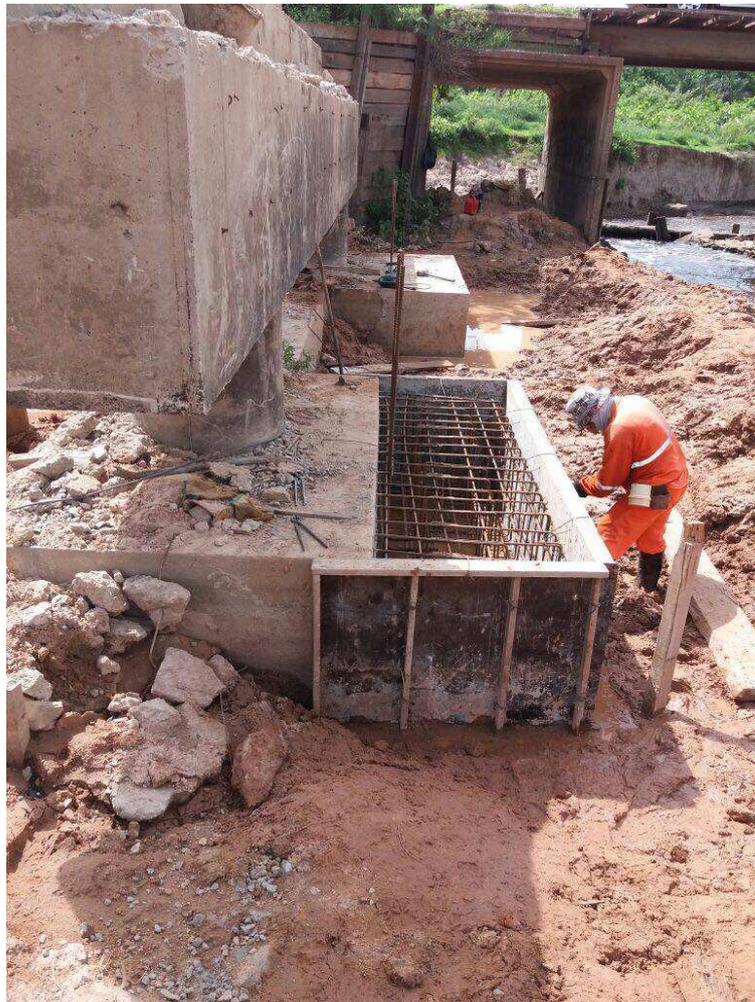
Figura 49 – Forma para concretagem de prolongamento de bloco

- e) Construir os blocos de coroamento ancorados nos existentes: Os blocos de coroamento existentes transferiam os esforços para as estacas metálicas. Com o acréscimo de estacas raízes, os blocos de coroamento serão reforçados, onde os prolongamentos vão receber as estacas raízes. Assim, a cada bloco, 4 estacas raízes foram acrescentadas. A estrutura possui um total de 8 blocos alargados, assim totalizou 32 estacas raízes. Os novos blocos possuem as mesmas características dos blocos antigos, sendo constituídos de concreto armado, e ancorados nos existentes;

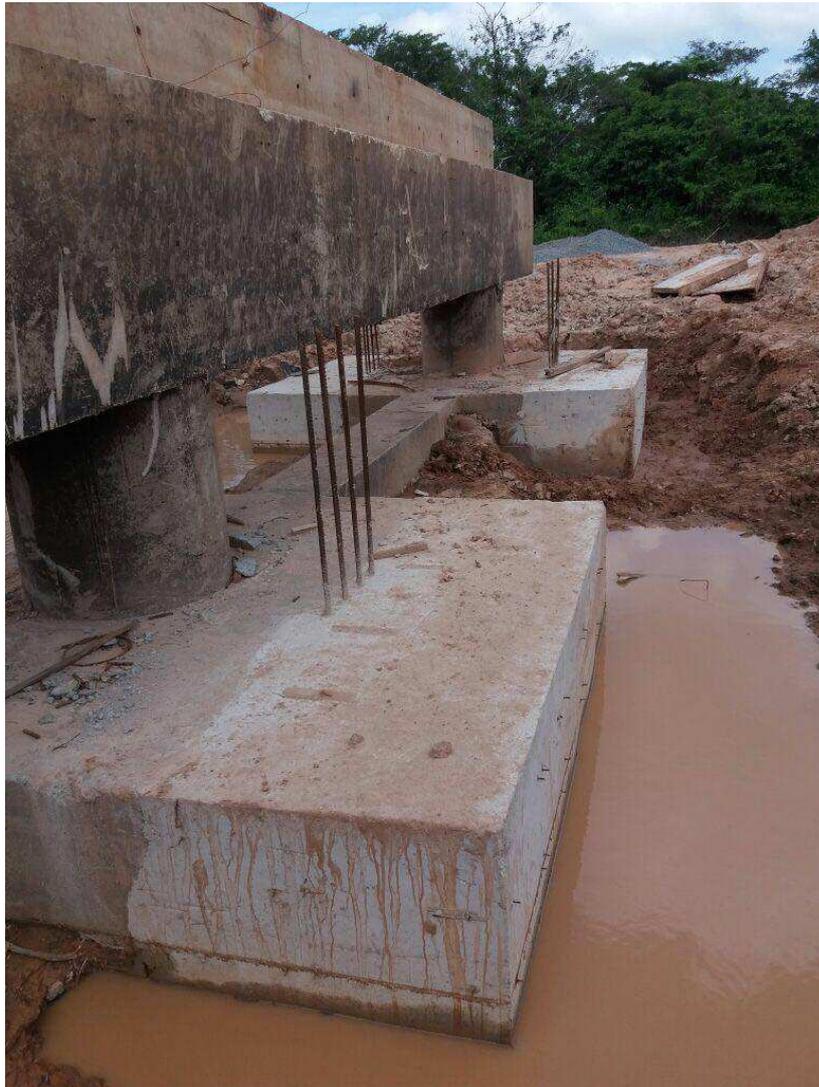
Figura 50 – Blocos concretados e espera de pilares retangulares

- f) Construir pilares retangulares ancorados nos blocos e nos pilares existentes, abraçando as vigas berço existentes: Com o aumento das ações, os novos pilares são necessários para a transmissão dos esforços para os blocos de coroamento. O perfil retangular foi pensado de modo a acompanhar o alargamento dos blocos pelas laterais, podendo incorporar os elementos existentes;
- g) Construir pilares das alas: Com a elevação da superestrutura, as novas alas serão apoiadas nas alas anteriores através dos pilares, de modo a formar uma nova estrutura de contenção de empuxo lateral de terra;

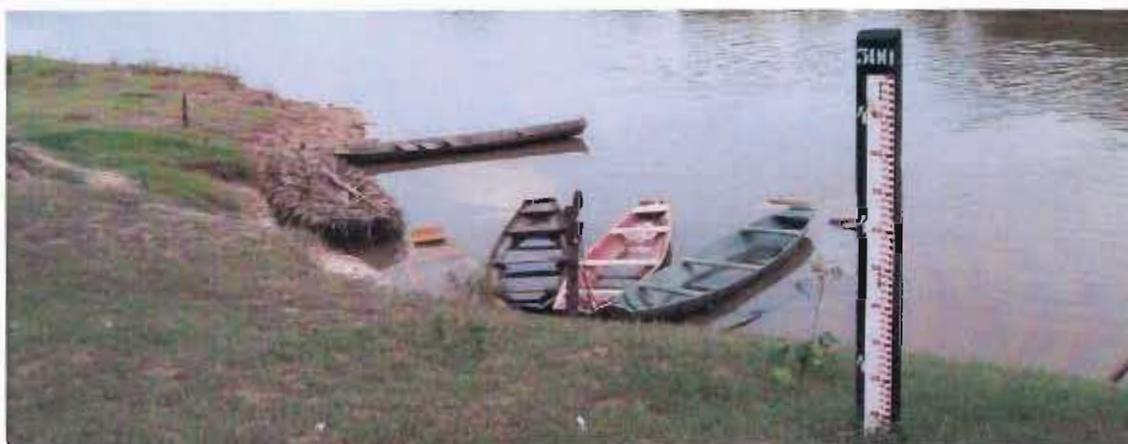
Objetivando a revisão, obtenção e justificativa da cota de máxima enchente observada foram consultados os dados da estação fluviométrica existente na sede municipal de Alto Alegre do Pindaré.
