**AVALIAÇÃO DAS CONDIÇÕES FÍSICAS DAS PASSAGENS EM NÍVEL DE
TRECHOS FERROVIÁRIOS DA ILHA DE SÃO LUÍS**

Trabalho de conclusão de curso apresentado
ao Curso de Engenharia Civil da
Universidade Estadual do Maranhão para o
título de bacharel em Engenharia Civil.

Avaliar as condições físicas das passagens em nível de trecho da Ferrovia Transnordestiana Logística S.A. no perímetro urbano de São Luís-MA.

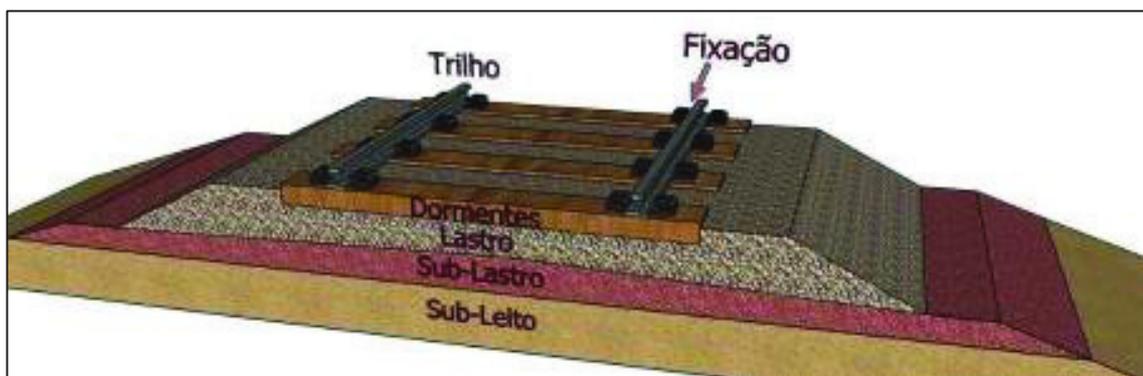
Figura 6: Seção transversal tipo de superestrutura

A Figura 6 representa graficamente uma seção transversal tipo de superestrutura de uma via férrea.

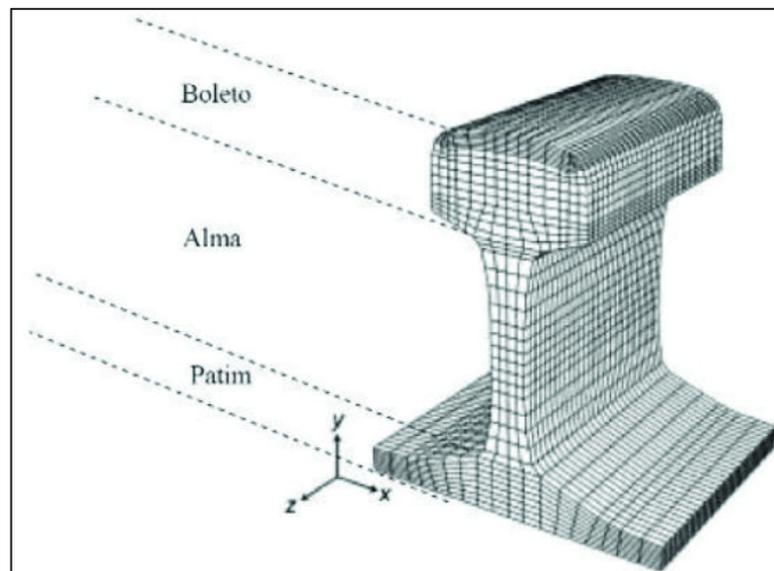
Figura 7: Desenho esquemático de um “Perfil Vignole” com as partes que o compõe.

O boleto é a área de contato e apoio da roda com o trilho, patim é a base de apoio do trilho e serve para fixar o trilho no dormente e a alma é a ligação do patim com o boleto.

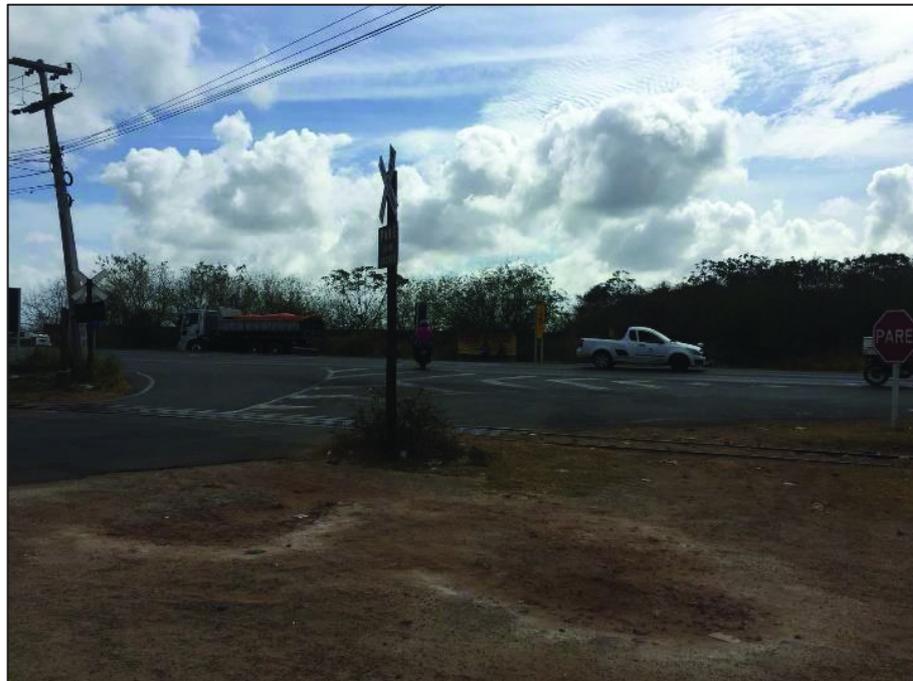
Figura 26: Imagem da PN1

A PN1 (figura 26) tem boa visibilidade, é um cruzamento que interliga a Rodovia BR135 e o Bairro da Vila Itamar, São Luís-MA. A tabela 2 resume a análise da mesma.

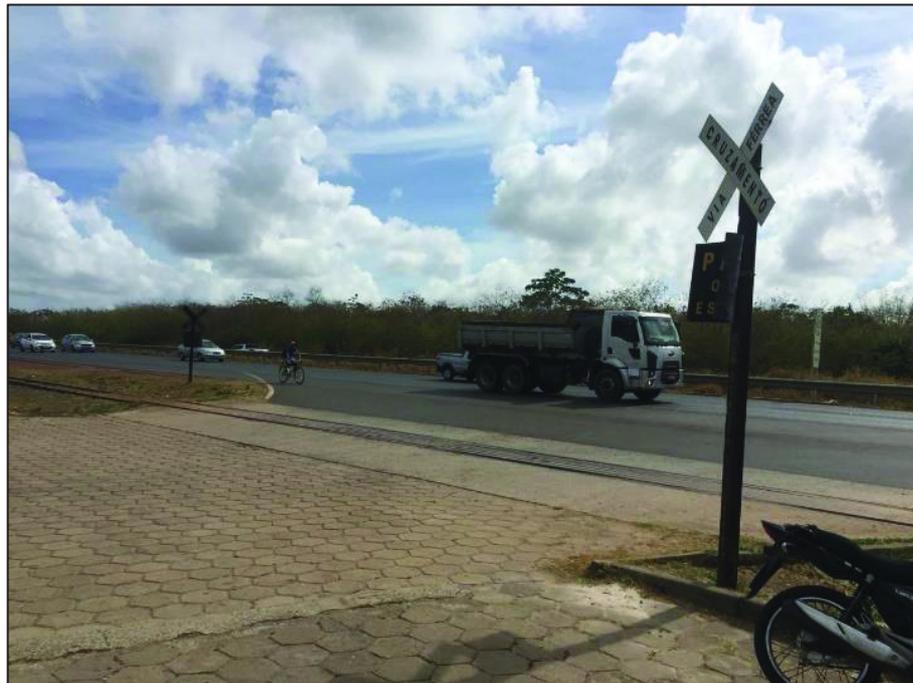
Figura 27: Imagem da PN2

A PN2 (figura 27) localizada no cruzamento para o acesso à loja comercial de automóveis (Mardisa) e a via férrea, é a uma PN dentro dos parâmetros de projeto e sinalização. A tabela 3 mostra a análise da mesma.

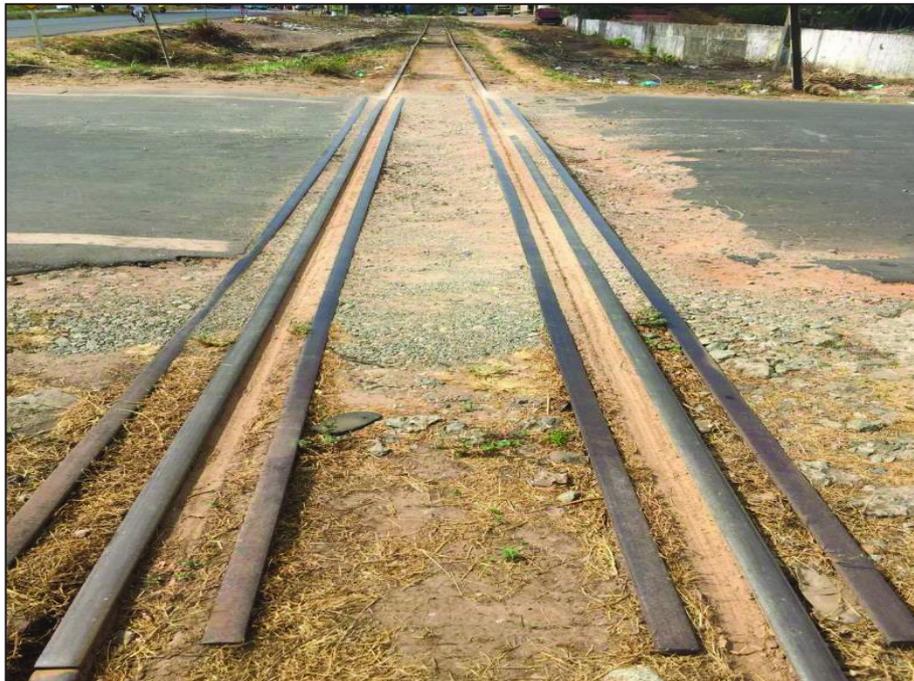
Figura 28: Imagem da PN3

A PN3 (figura 28) também tem boa visibilidade, é um cruzamento que interliga a rodovia BR135 e o Bairro da Vila Itamar, São Luís-MA. Ela apresenta seu revestimento deteriorado em um dos lados da via férrea. A tabela 4 mostra o resumo da análise da mesma.

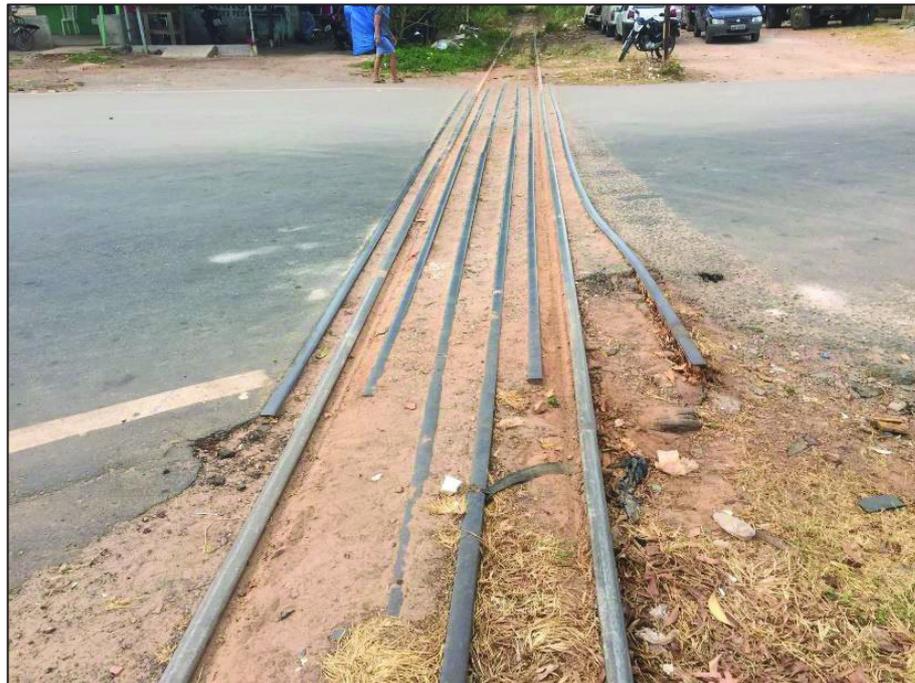
Figura 29: Imagem da PN4

A PN4 (figura 29) apresenta boa visibilidade, é um cruzamento que interliga a rodovia BR135 e o Bairro da Vila Itamar pelo acesso principal do bairro. A tabela 5 resume a análise da mesma.

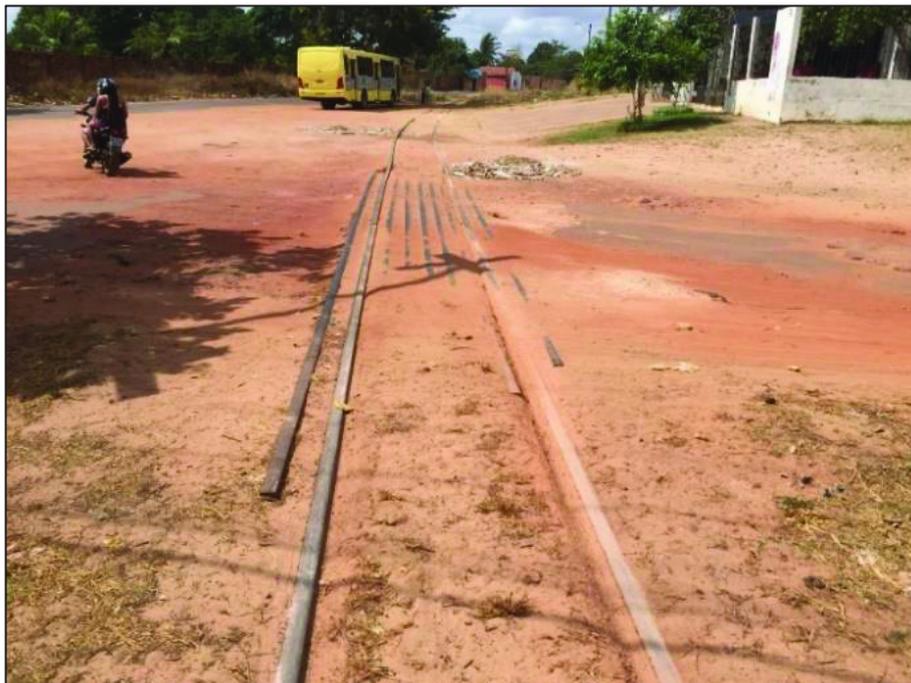
Figura 30: Imagem da PN5

A PN5 (figura 30) fica localizada no cruzamento da Av. dos Curiós e a via férrea, Bairro Vila Esperança, São Luís-MA, apresenta um revestimento asfáltico muito deteriorado deixando com presença de panelas. A tabela 6 exibe a análise da travessia.

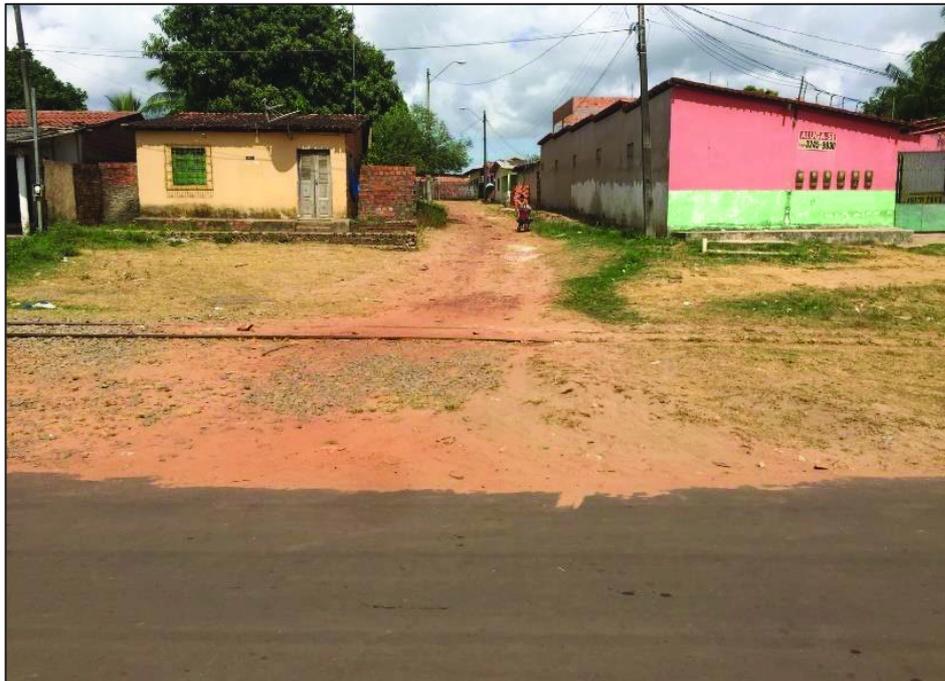
Figura 31: Imagem da PN6

A PN6 (figura 31) faz cruzamento para uma via com poucas residências, é considerada fora da norma, pois não apresenta revestimento adequado e nem equipamento de proteção, a iluminação é inexistente e falta contratrilha em sua composição. A tabela 7 sintetiza a análise da mesma.

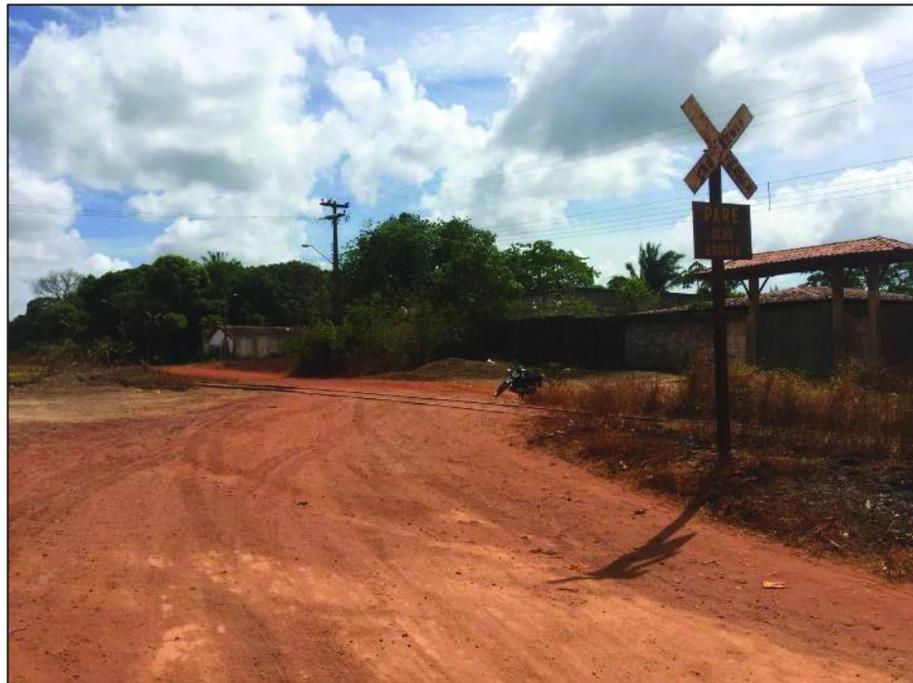
Figura 32: Vista da PN7

A PN7 (figura 32) tem boa visibilidade e uma inclinação de rampa adequada, apresenta equipamento de proteção tipo 1a, mas não apresenta revestimento asfáltico e nem contratrilho, o seu revestimento é de terra, sem poste de iluminação pública. A tabela 8 ilustra a análise da mesma.

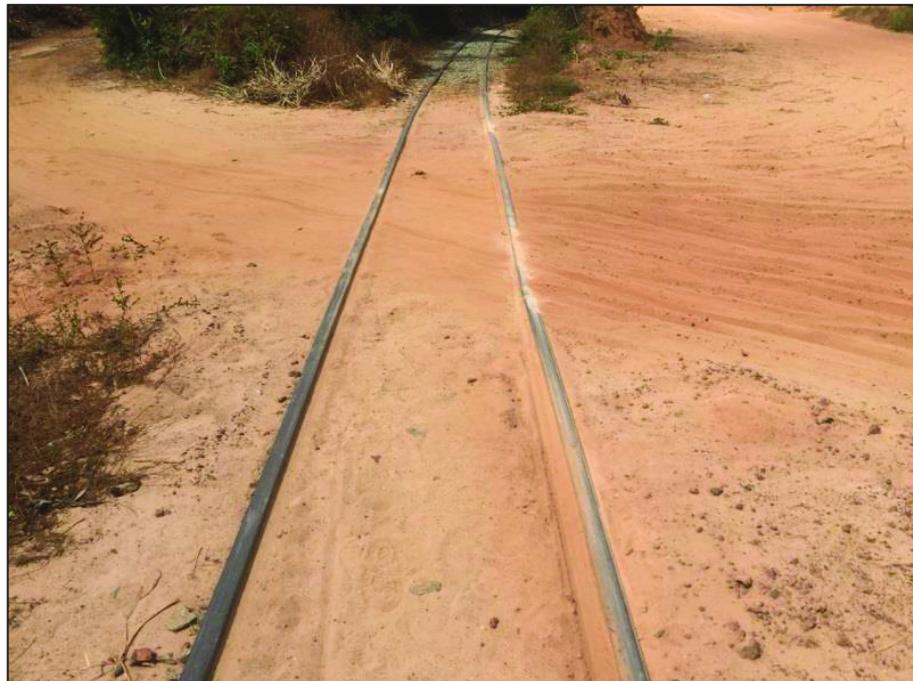
Figura 33: Imagem da PN8

A PN8 (figura 33) é tipicamente interpretada com uma travessia irregular, ela dá acesso a uma rua com poucas residências, difícil acesso de transposição devido a areia fofa. A PN8 é considerada fora da norma, pois não apresenta revestimento adequado e nem equipamento de proteção, a iluminação é inexistente e falta contratrilha em sua composição. A tabela 9 exibe a análise da mesma.

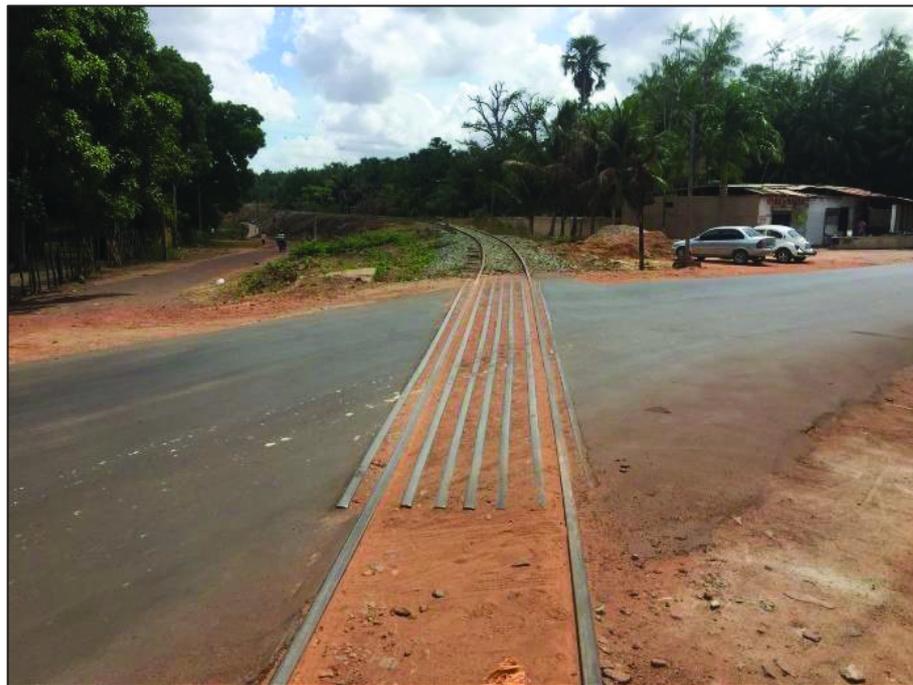
Figura 34: Imagem da PN9

A PN9 (figura 34) localizada no cruzamento da via férrea com a avenida principal do Maracanã, é a uma PN dentro dos parâmetros de projeto e sinalização. A tabela 10 ilustra a análise da mesma.

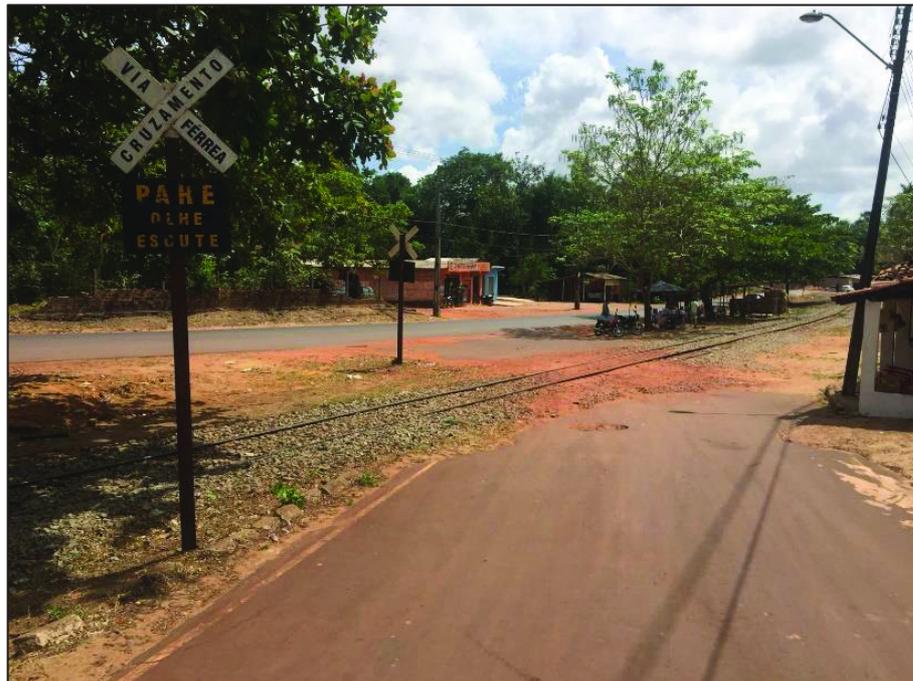
Figura 35: Imagem da PN10

A PN10 (figura 35) fica localizada no Bairro do Maracanã, a linha férrea cruza com uma via que dá acesso ao posto de saúde do bairro. A tabela 11 resume a análise da travessia.

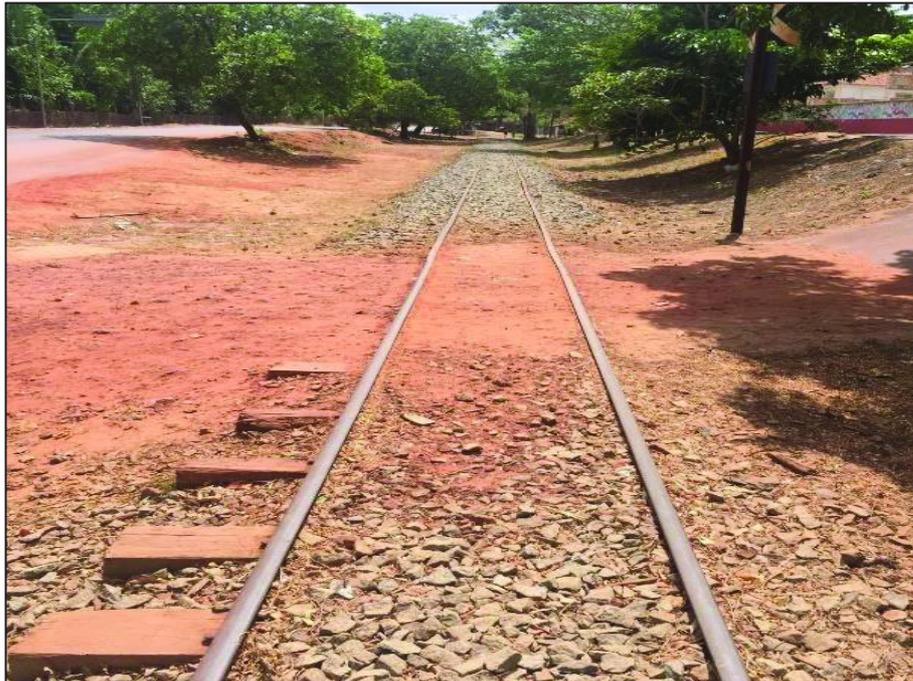
Figura 36: Imagem da PN11

A PN11 (figura 36) também fica localizada no Bairro do Maracanã, a linha singela cruza com uma via que dá acesso a uma escola municipal. A tabela 12 mostra o resumo da análise da travessia.

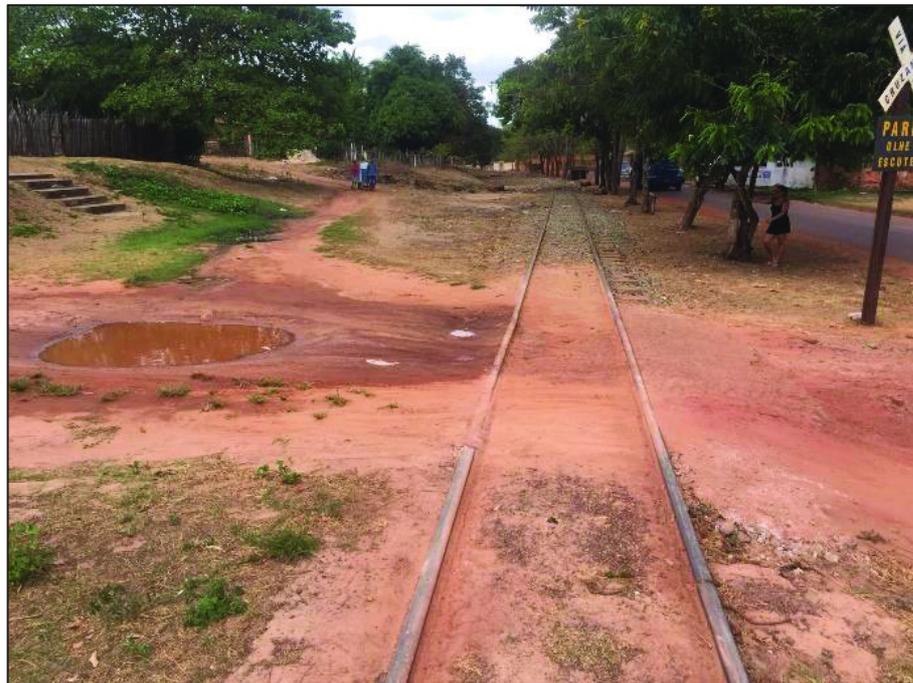
Figura 37: Vista da PN12

A PN12 (figura 37), é uma travessia em estado crítico, com indicadores fora das recomendações normativas, revestimento em péssimas condições, com presença de água empoçada em um dos lados da via, justificando falta de drenagem correta. A tabela 13 ilustra a análise da mesma.

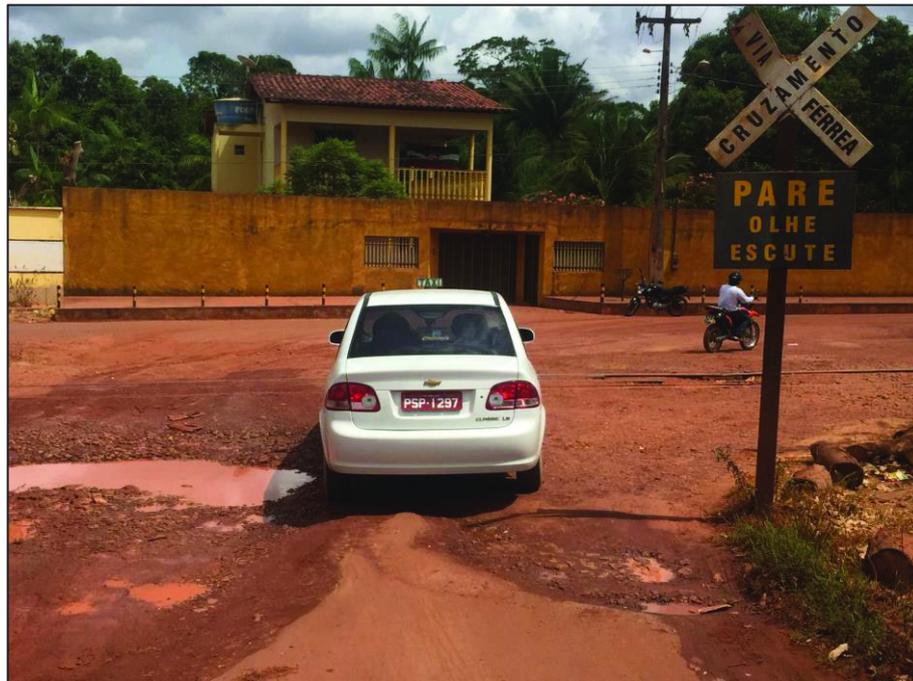
Figura 38: Imagem da PN13

A PN13 (figura 38) tem boa visibilidade, porém seu revestimento asfáltico apresenta defeitos com presença de placas em um dos lados da linha férrea e afundamento da rampa de aproximação. A tabela 14 resume a análise da travessia.

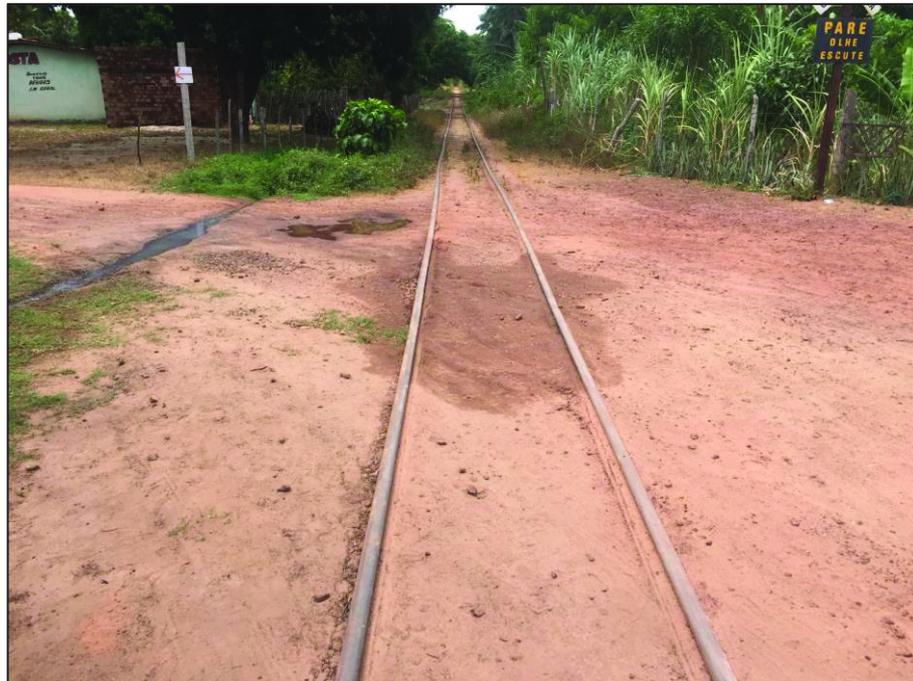
Figura 39: Imagem da PN14

A PN14 (figura 39) tem boa visibilidade, porém falta equipamento de drenagem próximo da rampa, o revestimento apresenta afundamento em um dos lados da via férrea, a terra do revestimento já contaminou o lastro perdendo sua característica drenante. A tabela 15 sintetiza a análise do cruzamento.

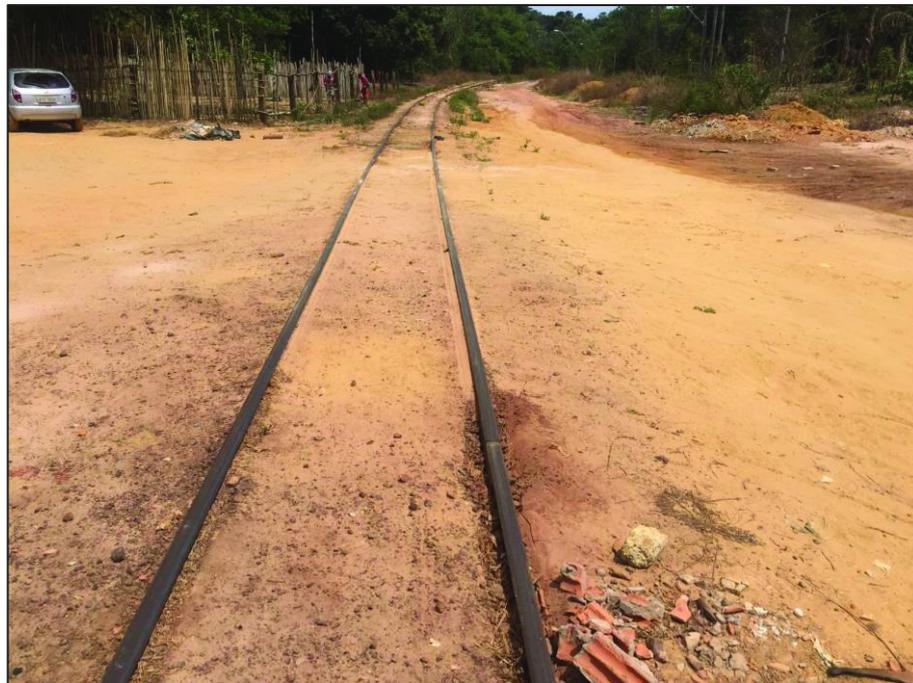
Figura 40: Imagem da PN15

A PN15 (figura 40) tem boa visibilidade e uma inclinação de rampa adequada, é considerada fora uma passagem em nível irregular, pois não apresenta revestimento adequado, não existe equipamento de proteção, carente de iluminação pública, falta contratrilho em sua composição. A tabela 16 sintetiza a análise do cruzamento.

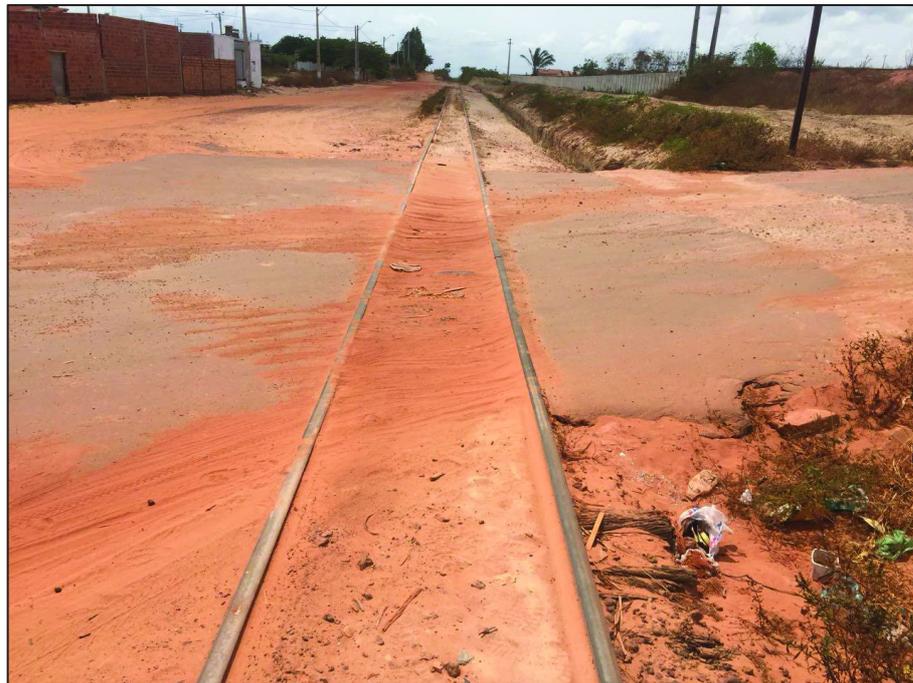
Figura 41: Imagem da PN16

A PN16 (figura 41) tem boa visibilidade e uma inclinação de rampa adequada, constitui equipamento de proteção tipo 1a, exibe um afundamento acentuado no eixo da linha férrea que pode estar relacionado à ausência de contratrilho na sua composição e não apresenta poste de iluminação pública nas proximidades da via. A tabela 17 resume a análise da travessia.

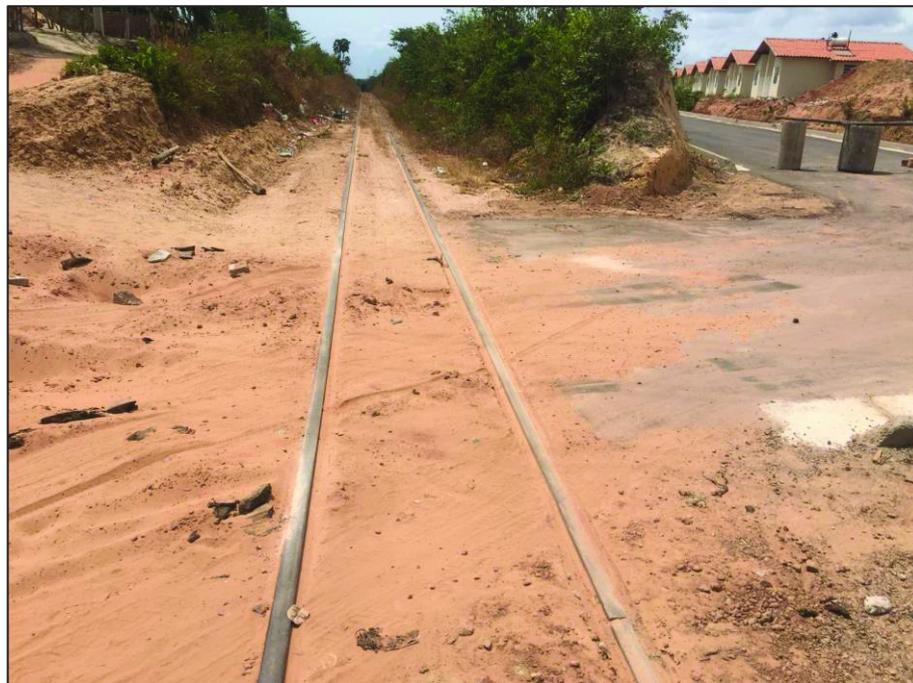
Figura 42: Imagem da PN17

A PN17 (figura 42) tem boa visibilidade a linha singela cruza com uma via que dá acesso ao condomínio Residencial Amendoeira II, possui uma inclinação de rampa não adequada em um dos lados da via férrea, não existe nenhum equipamento de proteção, ausência de contratrilho na sua composição e não apresenta poste de iluminação pública nas proximidades da travessia. A tabela 18 sintetiza a análise do cruzamento

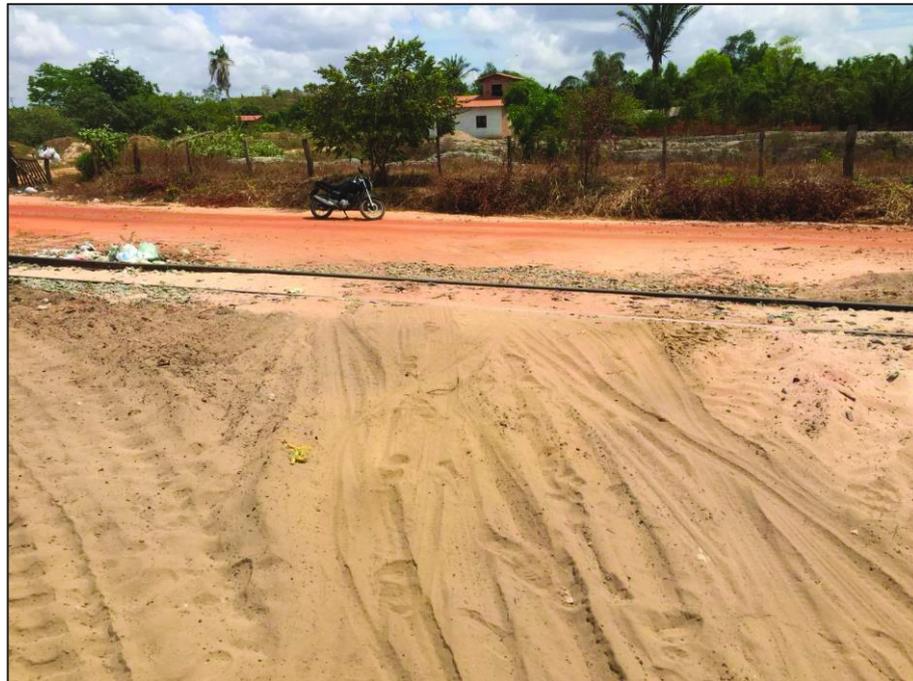
Figura 43: Imagem da PN18

A PN18 (figura 43) faz cruzamento com uma estrada com poucas residências, é considerada fora da norma, pois não apresenta revestimento adequado, não existe equipamento de proteção, desprovida de iluminação pública e falta contratrilho em sua composição. A tabela 19 exibe a análise da travessia.

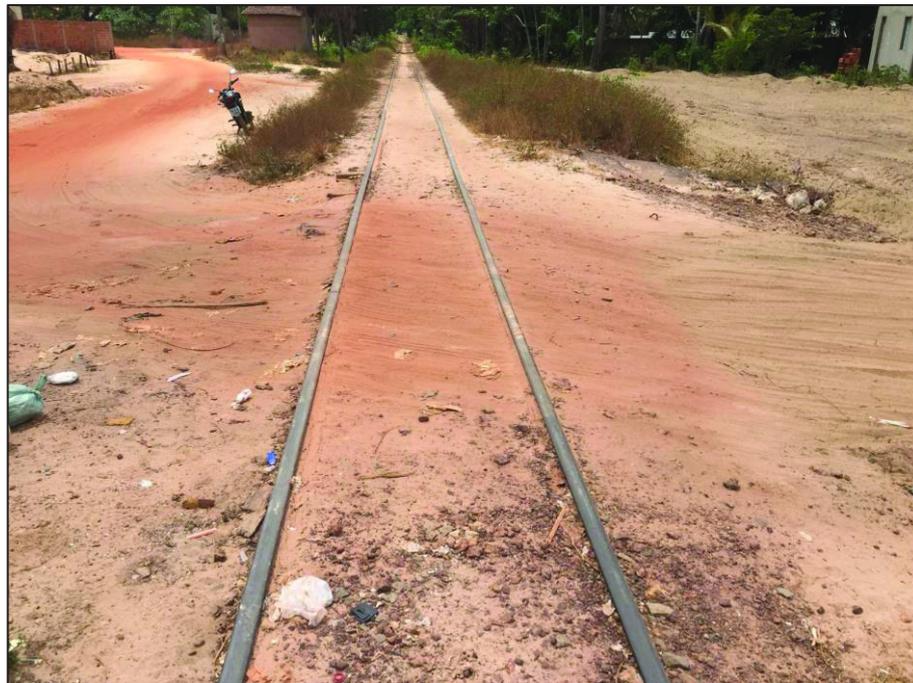
Figura 44: Imagem da PN19

A PN19 (figura 44) faz cruzamento com uma estrada com acesso ao Bairro Rio Grande, é considerada irregular ou clandestina, pois não se enquadra dentro das normas, a travessia não apresenta revestimento adequado e nem equipamento de proteção, carente de iluminação pública e falta contratrilha em sua composição. A tabela 20 resume a análise da travessia.

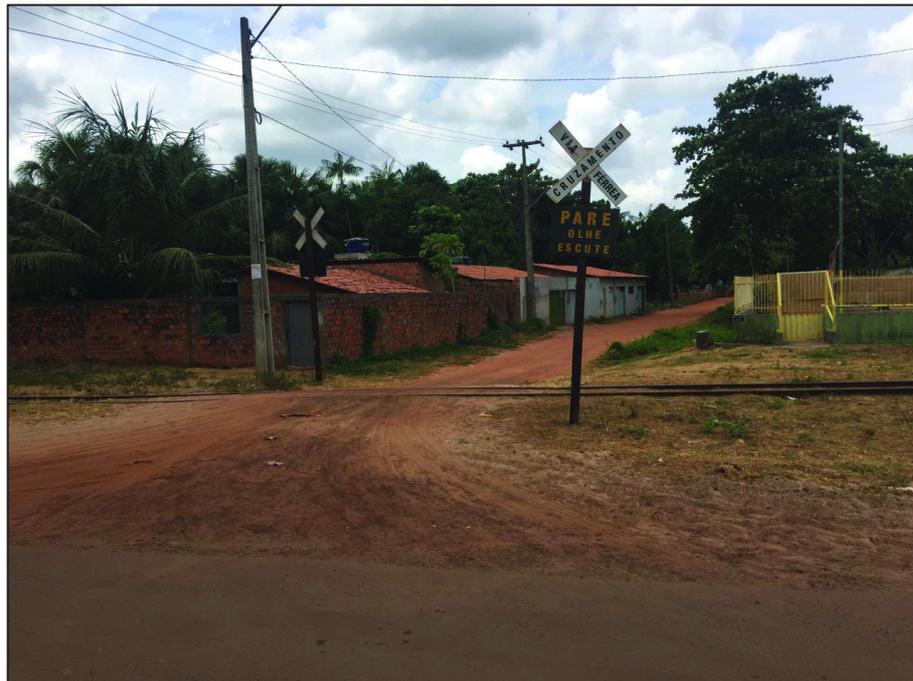
Figura 45: Imagem da PN20

A PN20 (figura 45) também fica localizada no Bairro Rio Grande, a linha singela cruza com uma rua com várias residências. A tabela 21 ilustra o resumo da análise do cruzamento.

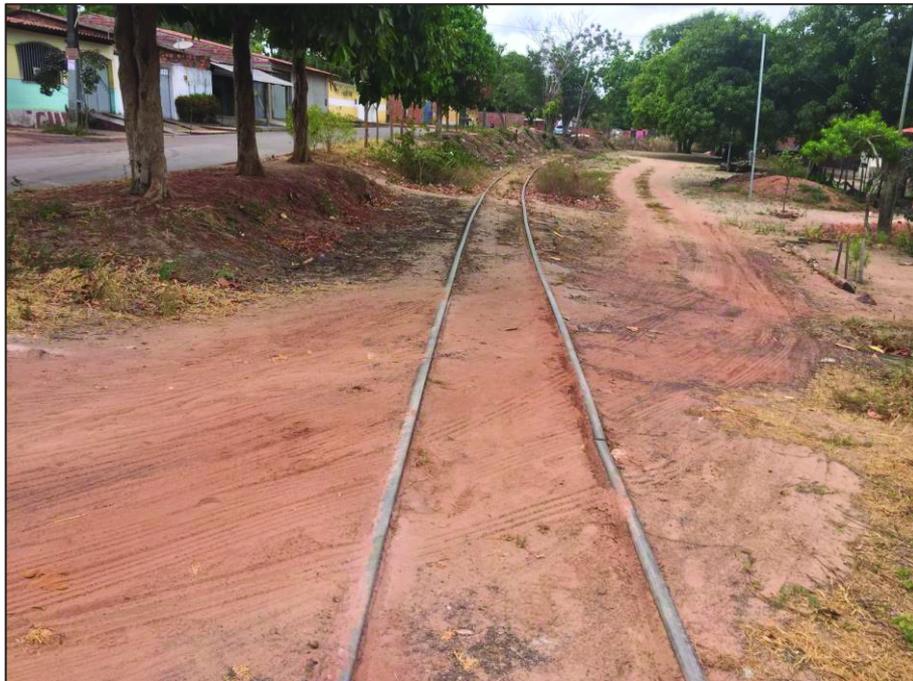
Figura 46: Imagem da PN21

A PN21 (figura 46) faz cruzamento com uma via paralela a Rua da Vitória do Bairro Rio Grande, dá acesso a poucas residências, essa passagem em nível é considerada irregular ou clandestina, pois não se enquadra dentro das normas, a travessia não apresenta revestimento adequado e nem equipamento de proteção, desprovida de iluminação pública e falta contratrilho em sua composição. A tabela 22 resume a análise da travessia.

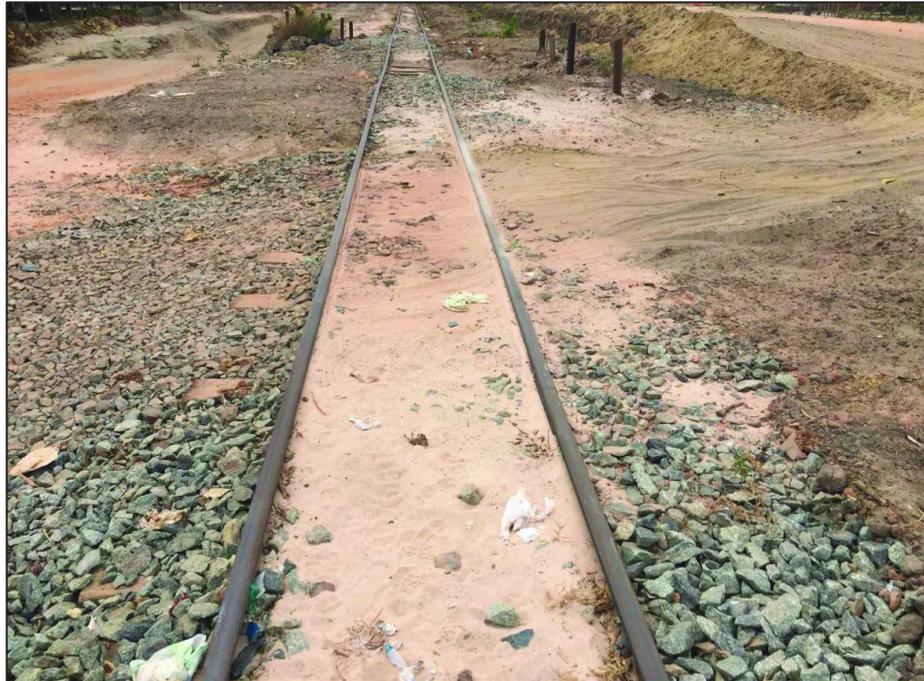
Figura 47: Imagem da PN22

A PN22 (figura 47) faz cruzamento com uma estrada com poucas residências, é considerada fora da norma, pois não apresenta revestimento adequado, não existe equipamento de proteção, carente de iluminação pública nas proximidades da travessia e falta contratrilho em sua composição. A tabela 23 ilustra a análise da mesma.

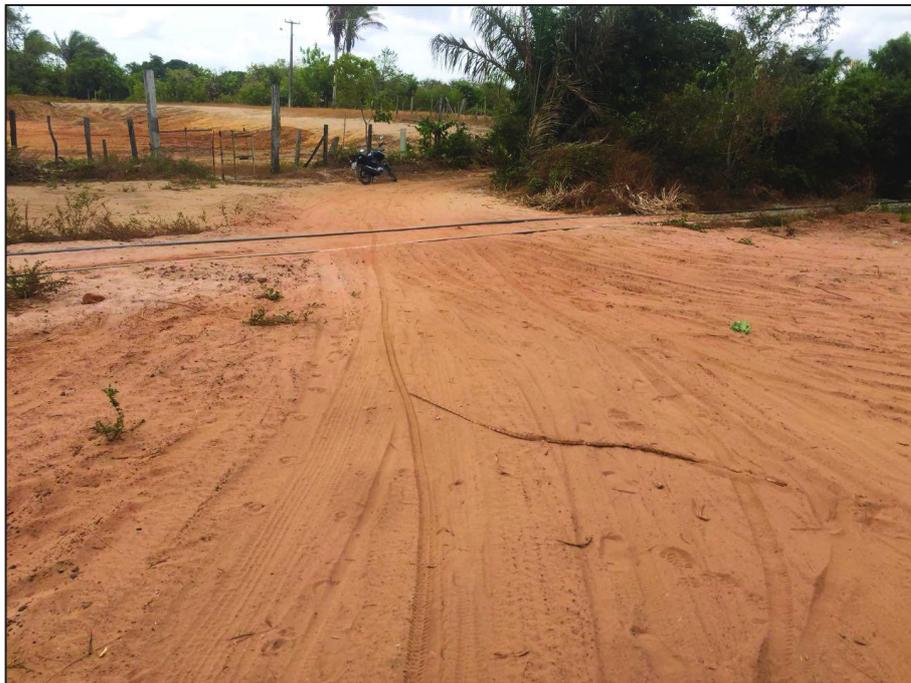
Figura 48: Imagem da PN23

A PN23 (figura 48) faz cruzamento com uma estrada com pouquíssimas residências, essa passagem em nível é considerada irregular ou clandestina, pois não se enquadra dentro das normas, a travessia não apresenta revestimento adequado e nem equipamento de proteção, não existe de iluminação pública e falta contratrilho em sua composição. A tabela 24 resume a análise da travessia.

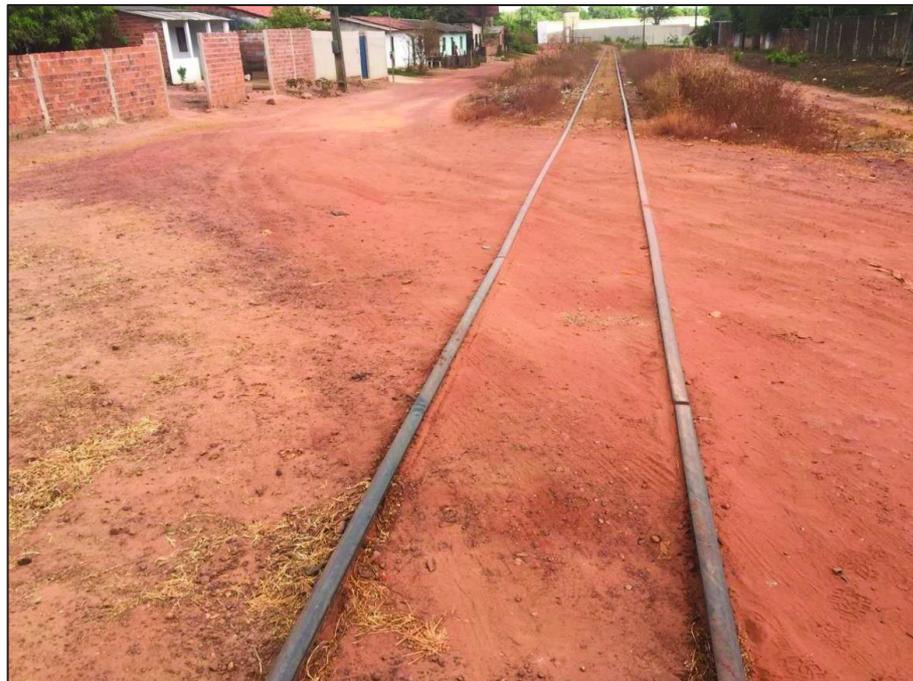
Figura 50: Imagem da PN25

A PN25 (figura 50) faz cruzamento com uma estrada com poucas residências, essa passagem em nível é considerada irregular ou clandestina, pois não se enquadra dentro das normas, a travessia não apresenta revestimento adequado e nem equipamento de proteção, carente de iluminação pública e falta contratrilha em sua composição. A tabela 26 ilustra a análise da mesma.

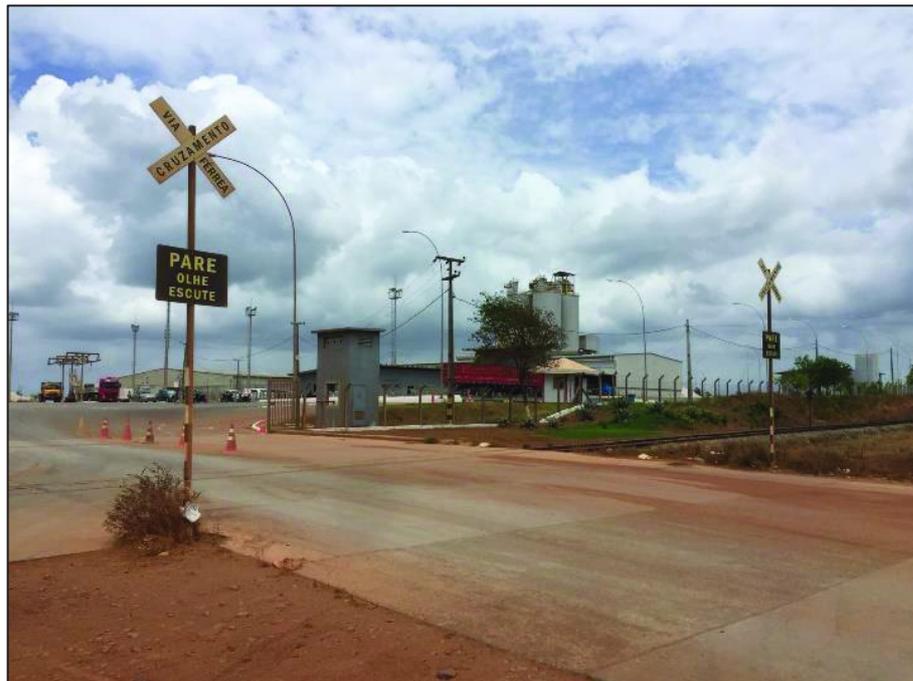
Figura 51: Vista da PN26

A PN26 (figura 51) localizada no cruzamento do acesso a uma indústria de cimento e a via férrea, é a uma passagem em nível dentro dos parâmetros de projeto. A tabela 27 mostra a análise da mesma.

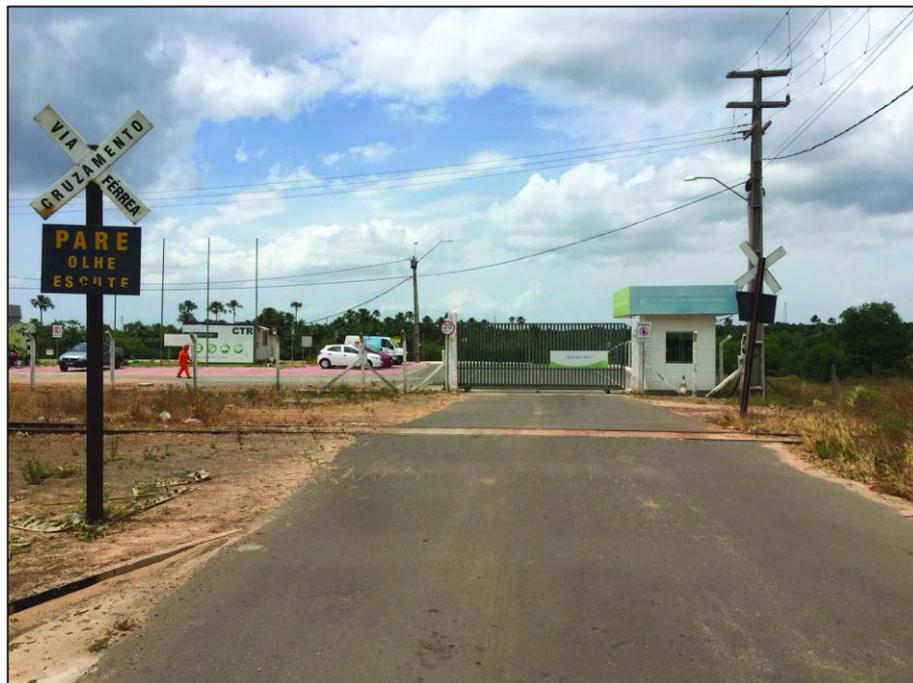
Figura 52: Imagem da PN27

A PN27 (figura 52) apresenta boa visibilidade, é um cruzamento que dá acesso a indústria de reciclagem de resíduos. A tabela 28 resume a análise da mesma.

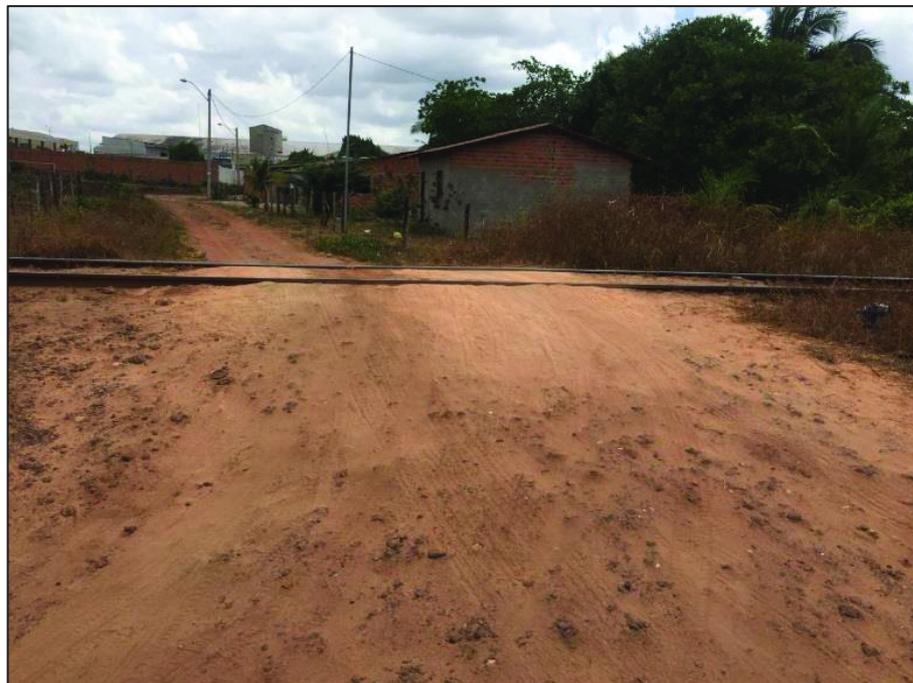
Figura 53: vista da PN28

A PN28 (figura 53) é tipicamente interpretada com uma travessia irregular, ela dá acesso a uma rua com poucas residências. A PN28 é considerada fora da norma, pois não apresenta revestimento adequado e nem equipamento de proteção, inclinação de rampa acentuada, não existe de iluminação pública e falta contratrilho em sua composição. A tabela 29 sintetiza a análise do cruzamento.

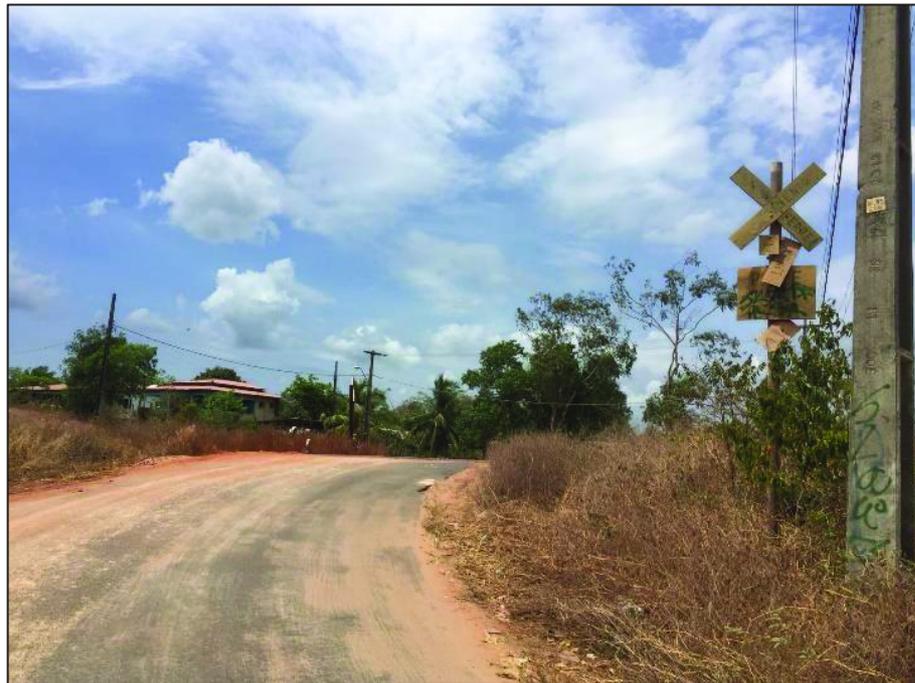
Figura 54: Vista da PN29

A PN29 (figura 54) apresenta uma inclinação de rampa acentuada, constitui equipamento de proteção tipo 1a com característica de vandalismo, revestimento asfáltico, porém sem a presença de contratrilho, iluminação inexistente. A tabela 30 resume a análise da mesma.

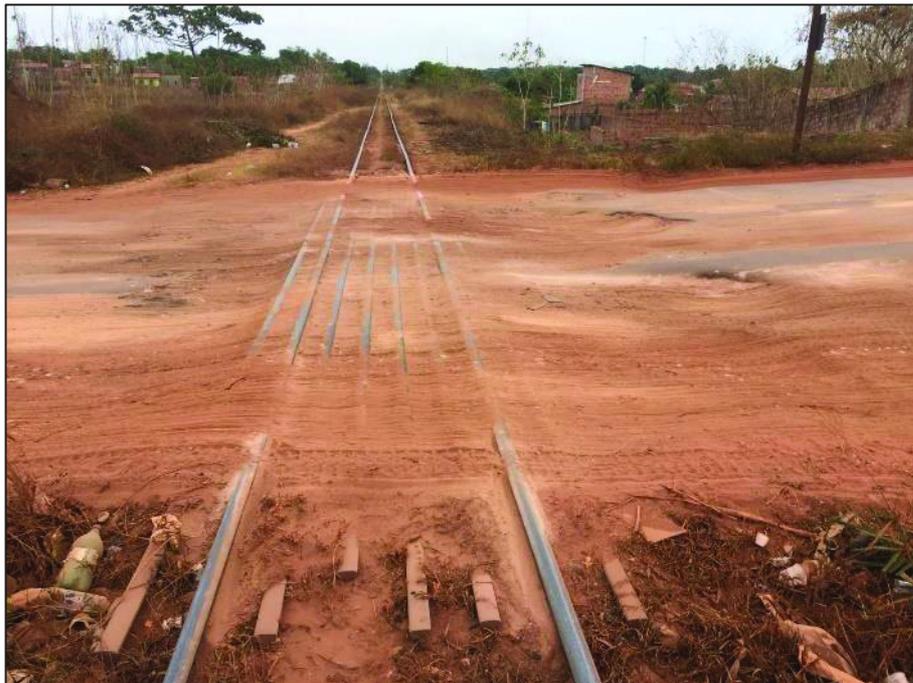
Figura 55: Imagem da PN30

A PN30 (figura 55) apresenta um revestimento asfáltico deteriorado com surgimento de painelas em ambos os lados do cruzamento. A tabela 31 resume a análise da mesma.

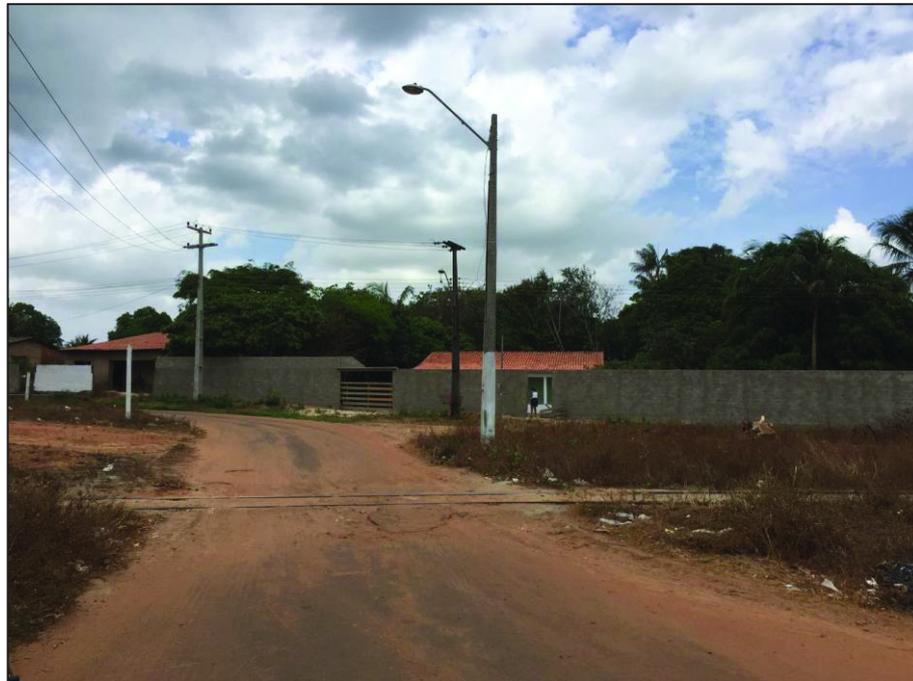
Figura 56: Imagem da PN31

A PN31 (figura 56) faz cruzamento com uma via que dá acesso ao Bairro Rio Grande, apresenta um revestimento asfáltico deteriorado e surgimento de panelas em ambos os lados do cruzamento e falta contratrilho em sua composição. A tabela 32 resume a análise da travessia.

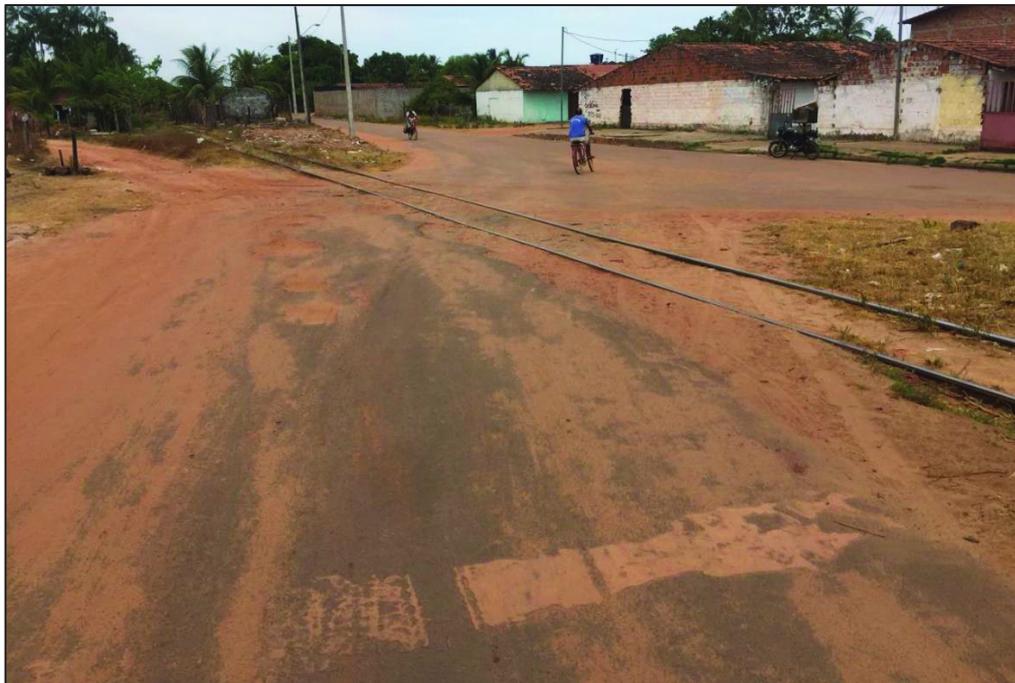
Figura 57: Imagem da PN32

A PN32 (figura 57) faz cruzamento com uma via que dá acesso à Vila Maranhão, São Luís-MA, com bastante residências nas mediações, apresenta um revestimento asfáltico deteriorado e surgimento de panelas em um dos lados do cruzamento e falta contratrilha em sua composição. A tabela 33 resume a análise da travessia.
