**AVALIAÇÃO DAS CONDIÇÕES FÍSICAS DAS PASSAGENS EM NÍVEL DE
TRECHOS FERROVIÁRIOS DA ILHA DE SÃO LUÍS**

Trabalho de conclusão de curso apresentado
ao Curso de Engenharia Civil da
Universidade Estadual do Maranhão para o
título de bacharel em Engenharia Civil.

Avaliar as condições físicas das passagens em nível de trecho da Ferrovia Transnordestiana Logística S.A. no perímetro urbano de São Luís-MA.

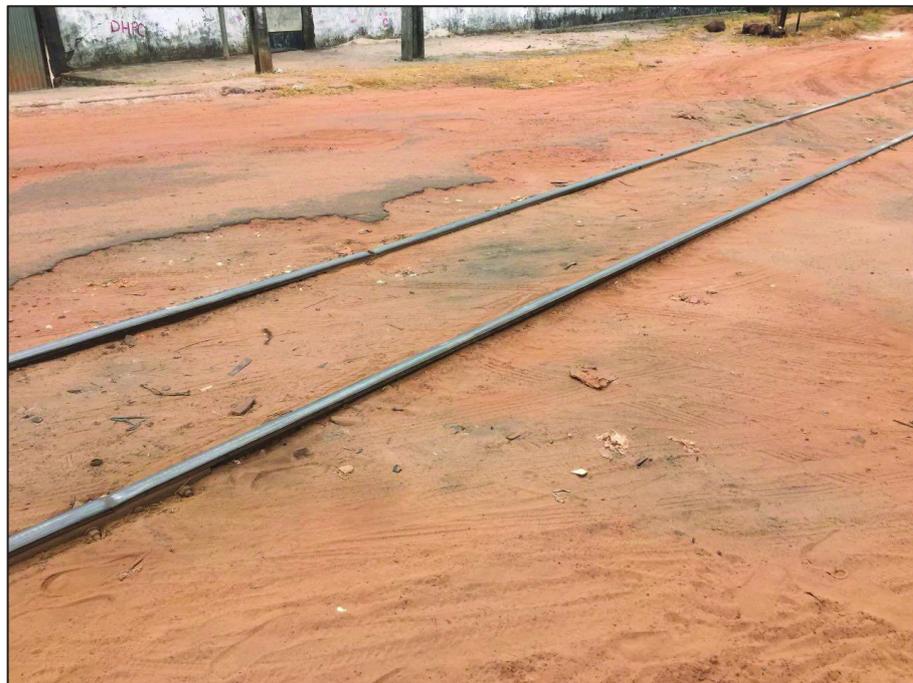
Figura 58: Imagem da PN33

A PN33 (figura 58) faz cruzamento com uma via com muitas residências, essa passagem em nível é considerada irregular, pois não se enquadra dentro das normas, a travessia apresenta revestimento deteriorado em um dos lados e do outro lado o revestimento está inadequado, desprovida de iluminação pública e falta contratrilho em sua composição e equipamento de proteção. A tabela 34 exibe a análise da mesma.

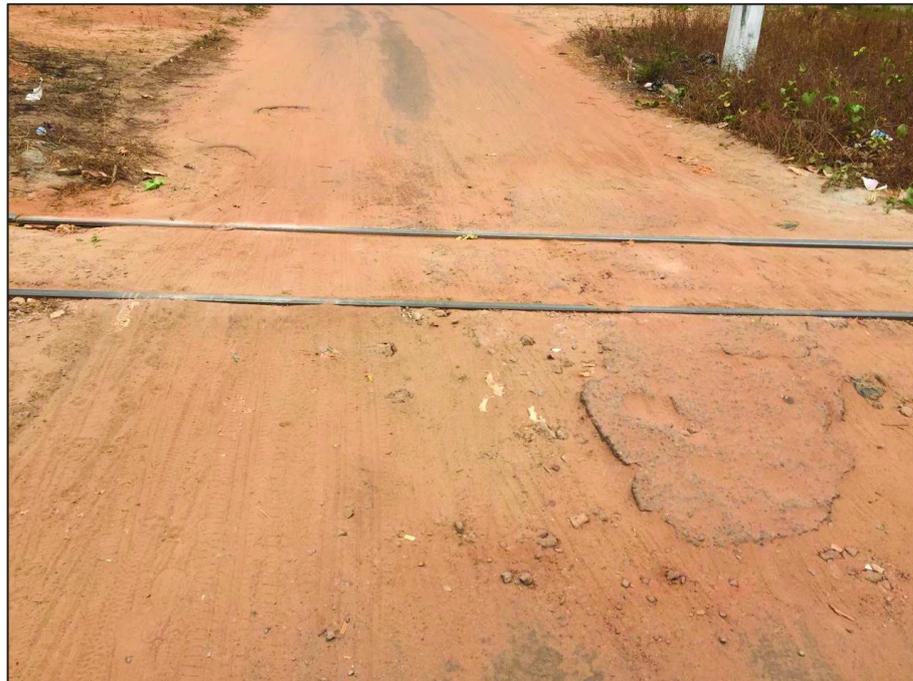
Figura 59: Imagem da PN34

A PN34 (figura 59) faz cruzamento com uma via de acesso para Praia do Cajueiro, essa passagem em nível também é considerada irregular, pois não se enquadra dentro das normas, a travessia apresenta revestimento deteriorado em um dos lados e do outro lado revestimento em terra, a travessia não tem iluminação pública e falta contratrilho em sua composição e equipamento de proteção. A tabela 35 exhibe a análise da mesma.

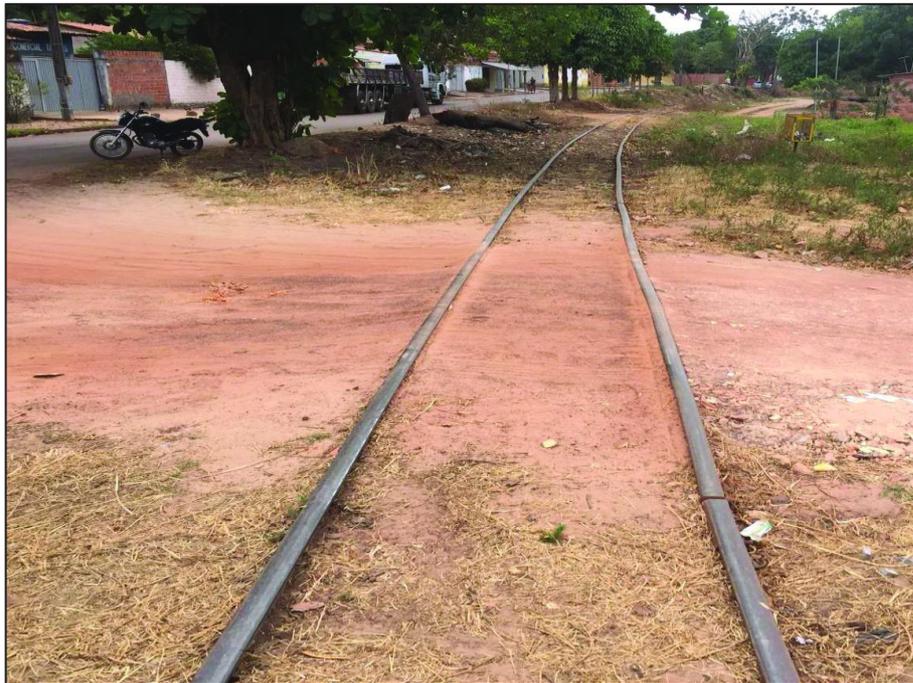
Figura 60: Imagem da PN35

A PN35 (figura 60) faz cruzamento com uma estrada com poucas residências, é considerada fora da norma, pois não apresenta revestimento adequado, não existe equipamento de proteção, desprovida de iluminação pública e falta contratrilho em sua composição. A tabela 36 ilustra a análise da mesma.

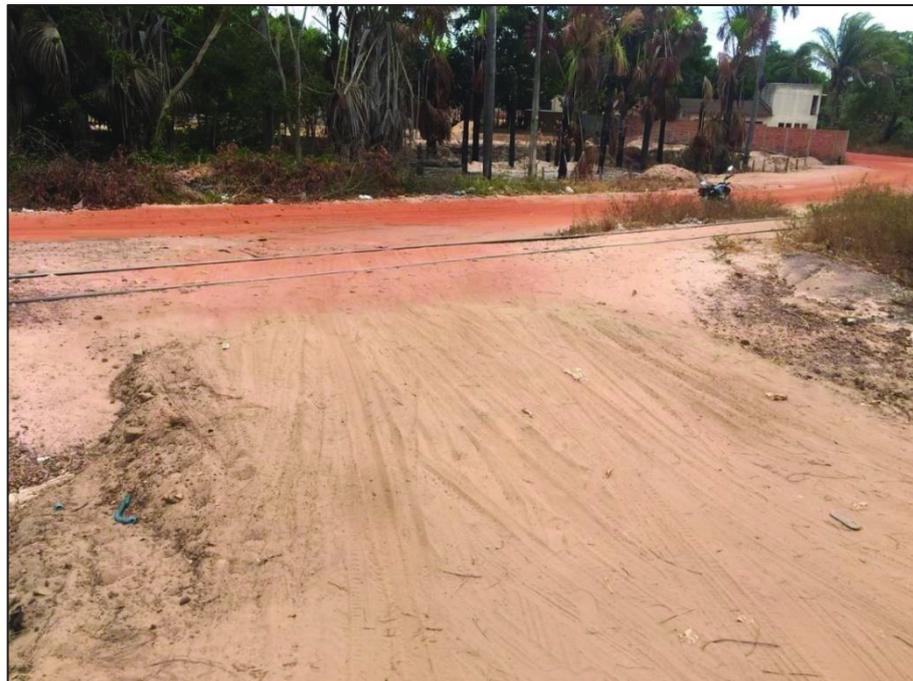
Figura 61: Imagem da PN36

A PN36 (figura 61) faz cruzamento com uma via de acesso para o Bairro Vila Conceição, São Luís-MA, é considerada irregular ou clandestina, pois não se enquadra dentro das normas, a travessia não apresenta revestimento adequado e nem equipamento de proteção, sem iluminação pública e falta contratrilha em sua composição. A tabela 37 exhibe a análise da mesma.

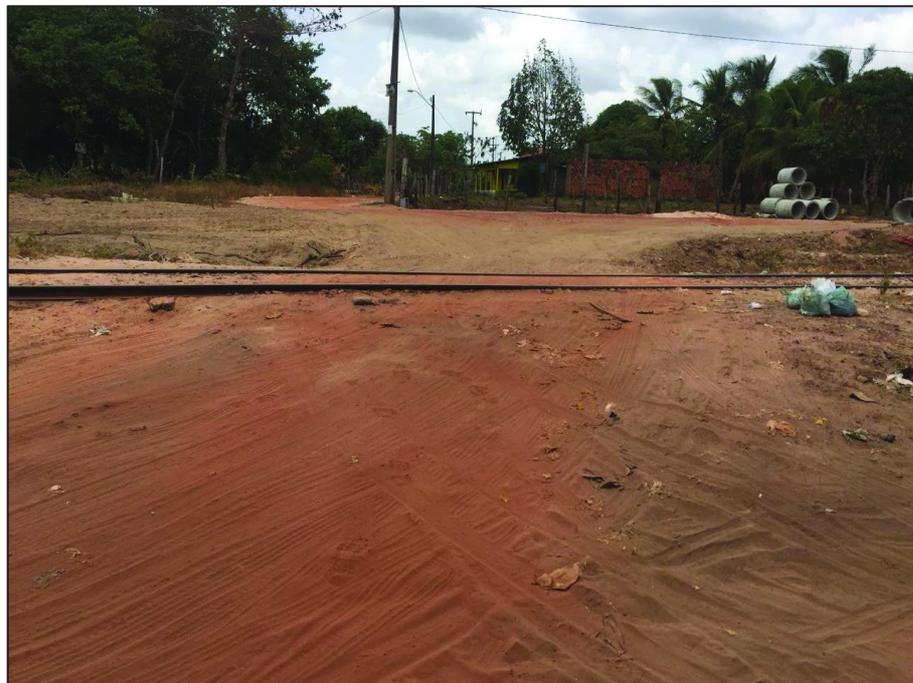
Figura 62: Imagem da PN37

A PN37 (figura 62) faz cruzamento com uma via de acesso também para o Bairro Vila Conceição, com poucas residências, essa passagem em nível é considerada irregular, pois não se enquadra dentro das normas, a travessia não apresenta revestimento adequado e nem equipamento de proteção, não existe iluminação pública direcionada a travessia e falta contratrilha em sua composição. A tabela 38 mostra o resumo da mesma.

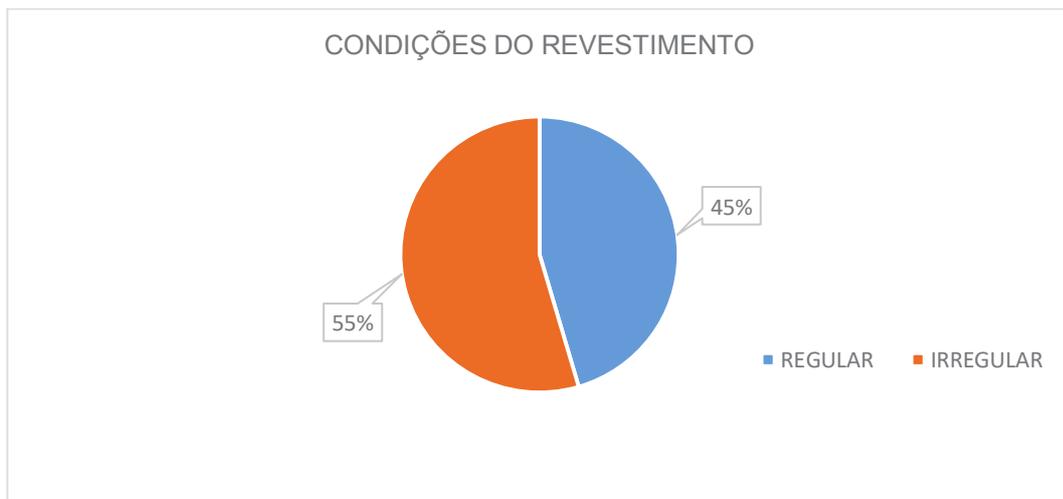
Gráfico 3: Levantamento da condição do revestimento asfáltico das PN

Por outro lado, analisando apenas as PN com revestimento asfáltico, o resultado apresenta que 55% das PN apresentam o revestimento asfáltico em condições irregulares apresentando diversos defeitos como: afundamentos, desgaste acentuado, ondulação, corrugação, trincas, panelas ou buracos e o restante em bom estado, como mostra o gráfico 3.

Observou-se na pesquisa que as condições de revestimento da maioria dos cruzamentos (81%) se encontram irregulares, apresentando algum defeito como desgaste acentuado, trincas, afundamentos, ondulações, corrugações, panelas. As pavimentações das passagens de nível pública devem ser conservadas no melhor estado de manutenção possível para facilitar o deslocamento dos veículos rodoviários,
