UNIVERSIDADE ESTADUAL DO MARANHÃO - UEMA
CENTRO DE CIÊNCIAS TECNOLÓGICAS
CURSO DE ENGENHARIA CIVIL

PRODUTIVIDADE EM FUNDAÇÕES TIPO ESTACA-RAIZ: ESTUDO DE CASO

Monografia apresentada ao Curso de Engenharia Civil da Universidade Estadual do Maranhão para o grau de bacharelado em Engenharia Civil.

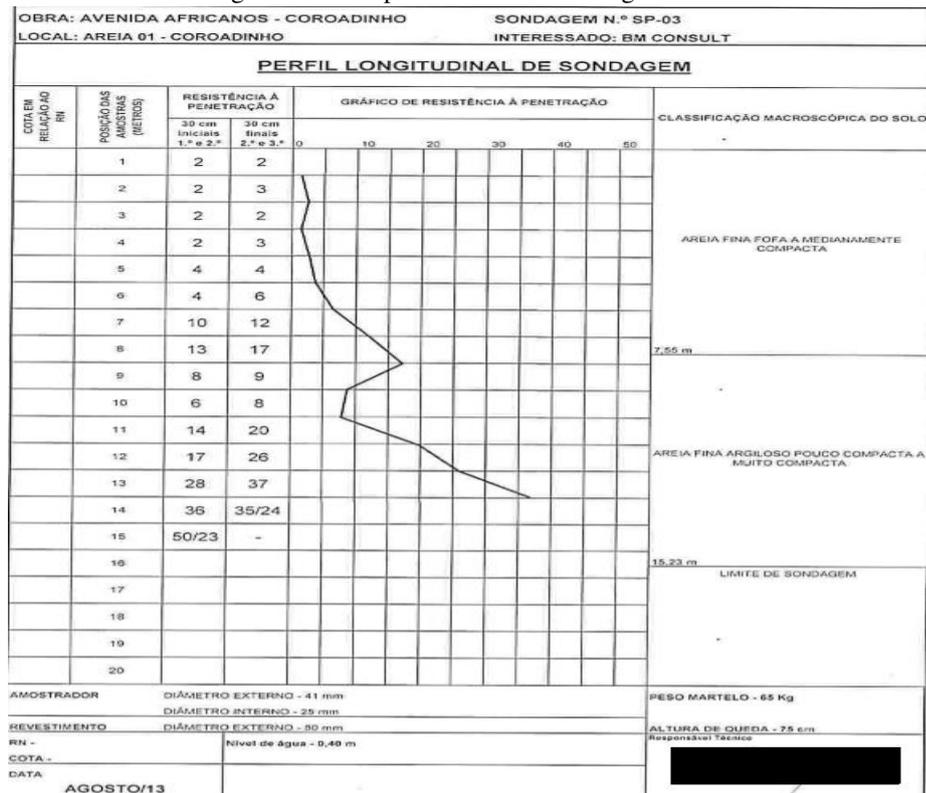
Figura 1 - Exemplo de Perfil de Sondagem SPT

Ou seja, ao realizar essa sondagem, a cada metro é coletado uma amostra de material, a fim de detalhar o mesmo. Além disso, é anotado também a quantidade de batidas que o martelo realiza em três trechos de 15 centímetros, sendo os 30 centímetros finais, onde se determina a resistência à penetração, que é a soma do número de golpes (N) necessários para a penetração destes últimos 30 centímetros, essenciais para base de cálculo.

Os critérios de interrupção da sondagem são baseados na característica da obra e pelas características do terreno. Desde que se tenha uma justificativa geotécnica e por cálculos, com obras com cargas baixas, pode-se ter essa paralisação baseada nas características da obra. Segundo as características do terreno, se a sondagem obtiver em 3 metros sucessivos índices de penetração maiores que 45/15 (ser necessário 45 batidas para aprofundar apenas 15 centímetros) a interrupção é válida. A mesma regra se aplica quando para 4 metros consecutivos forem obtidos índices entre 45/15 e 45/30 e em 5 metros índices sucessivos entre 45/30 e 45/45. (BOTELHO; CARVALHO, 2007).

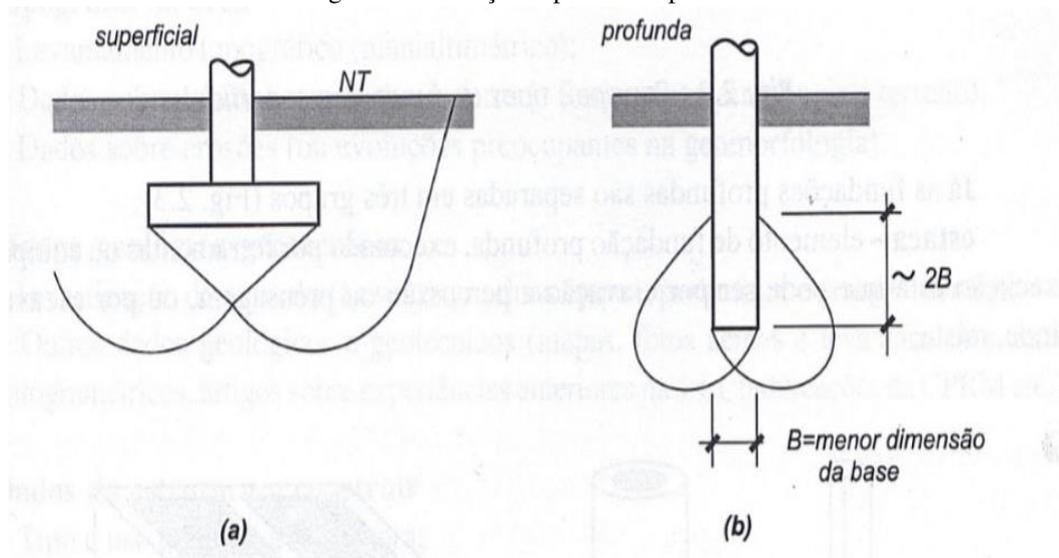
Figura 2 - Fundação superficial e profunda

Pode-se dividir o estudo de fundações em dois tipos, as fundações diretas e fundações profundas. Um dos critérios que se usa para definir esses tipos de fundações leva em conta a profundidade da ponta ou base da parte estrutural da fundação, as mais rasas ou superficiais são as fundações diretas, como as sapatas, e as profundas, como as estacas ou tubulões (CINTRA; AOKI; ALBIERO, 2011).

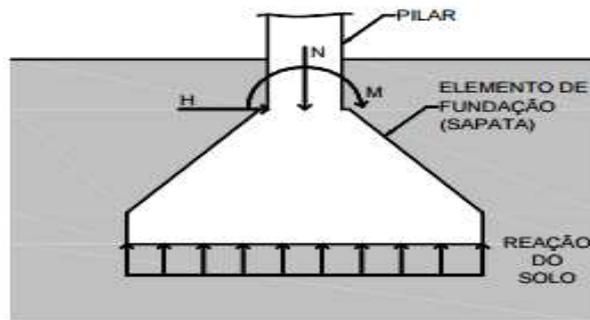
Figura 3 - Sapata Isolada

A sapata isolada é aquela que transmite ao solo as solicitações de apenas um pilar, podendo ter várias formas, porém a mais comum é retangular.

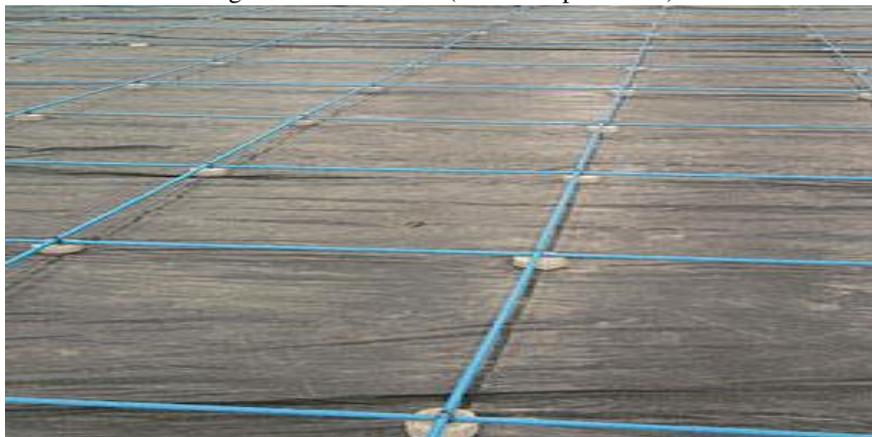
Figura 4 - Cordoalhas (Cabos de protensão)

O radier protendido é utilizado para cargas maiores que o radier armado, com edificações de até 14 pavimentos, dependendo é claro, da carga da estrutura. Segundo Eduardo Lima (2011), os cabos de protensão são feitos com cordoalhas plastificadas e engraxadas, apresentadas em feixes de 80 centímetros a 1 metro, e para garantir sua fixação e elevação, são posicionado espaçadores nos encontros das cordoalhas.

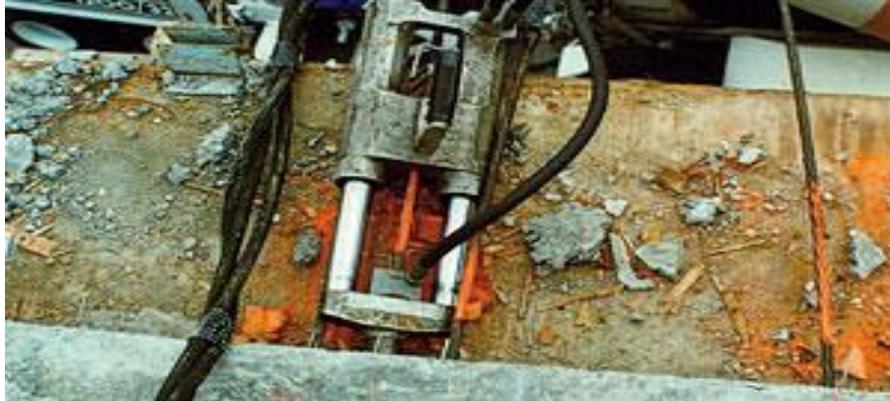
Figura 5 - Macaco hidráulico

A protensão do radier é realizada e somente após a cura do concreto, de forma que sua resistência mínima a compressão seja de 21 MPa. A protensão é realizada com o auxílio

de um macaco hidráulico, onde encosta-se o mesmo na lateral do radier, prendendo o cabo e esticando-o. A cordoalha é então, tensionada e cortada.

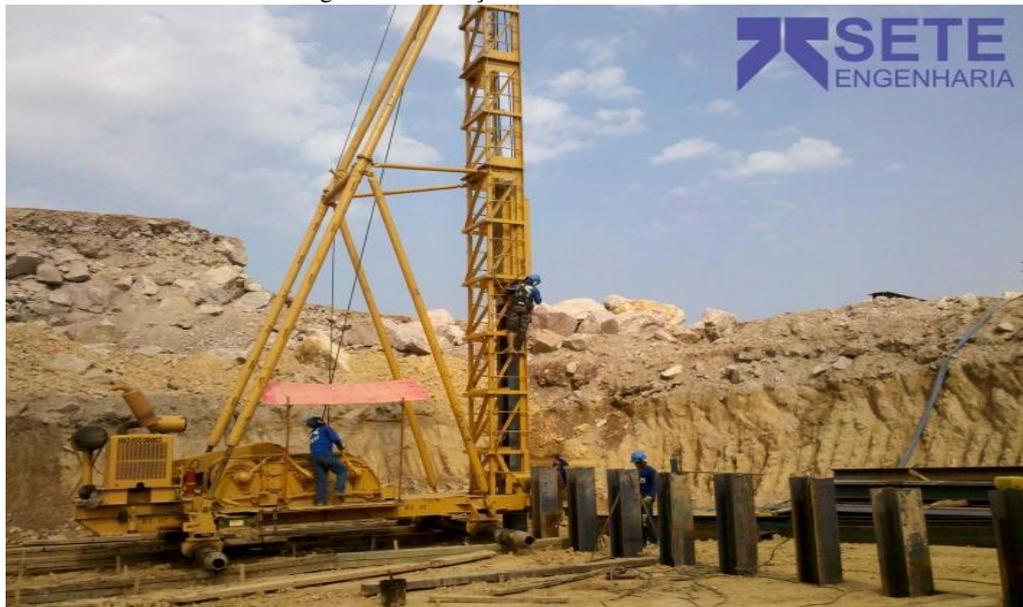
Figura 6 - Cravação de estacas metálicas

As estacas metálicas, são estacas pré-moldadas que possuem diversas formas, sendo elas com perfis laminados ou soldados e tubos de chapa calandrada e soldado ou sem costura. A grande vantagem desse tipo de estaca é que possuem seções transversais de várias formas e dimensões, com capacidade de carga elevada e peso relativamente pequeno, mas infelizmente possuem um elevado custo e estão sujeitas à corrosão (VELLOSO; LOPES, 2004).

Essas estacas podem ser caracterizadas como estacas de deslocamento, pelo fato de serem introduzidas no terreno sem a retirada do solo.

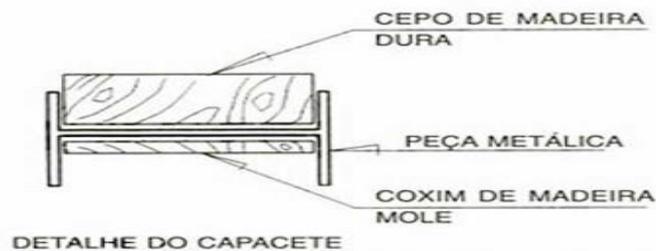
Figura 7 - Detalhe do capacete

Para amortecer os golpes do pilão, é utilizado um capacete constituída por "coxim" e "cepo" de madeira, que é instalado no topo das estacas e serve também para uniformizar as tensões nela aplicadas (HACHICH; FALCONI et al, 1998). O detalhamento do capacete pode ser visto na figura abaixo:

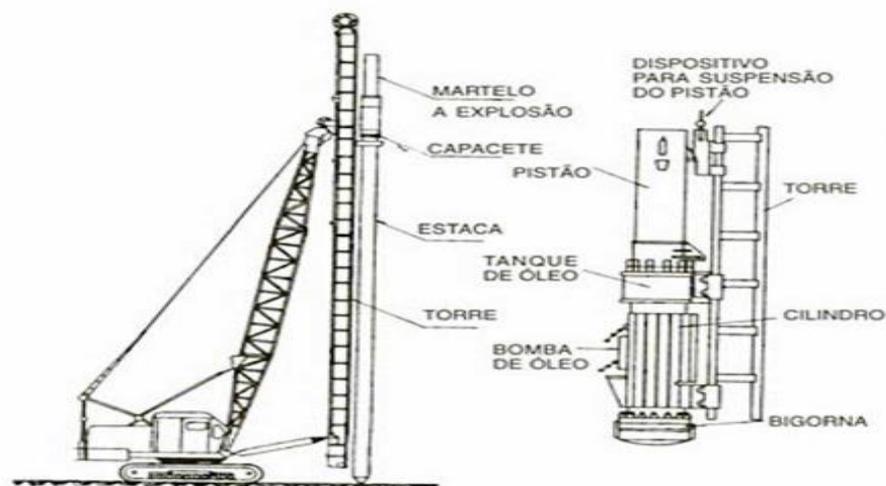
Figura 8 - Cravação com martelo automático

Além dos pilões em queda livre, usa-se também os martelos automáticos, que são mais eficientes pelo fato de serem aplicados mais golpes na estaca em um intervalo de tempo menor.

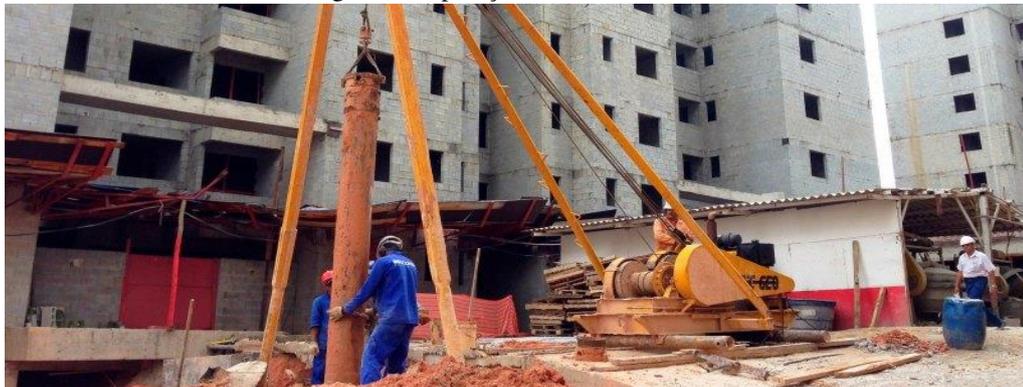
Figura 9 - Operação da Estaca Strauss

Em seguida acopla-se a sonda e se inicia a cravação. As camisas de revestimento são introduzidas na medida que o furo é formado. Após o termino da cravação lança-se o concreto e simultaneamente é feito a retirada a camisa metálica com o guincho manual, de forma lenta, adensando o concreto (ABEF, 2012). Quando a estaca é armada, a gaiola é inserida antes do processo de concretagem.

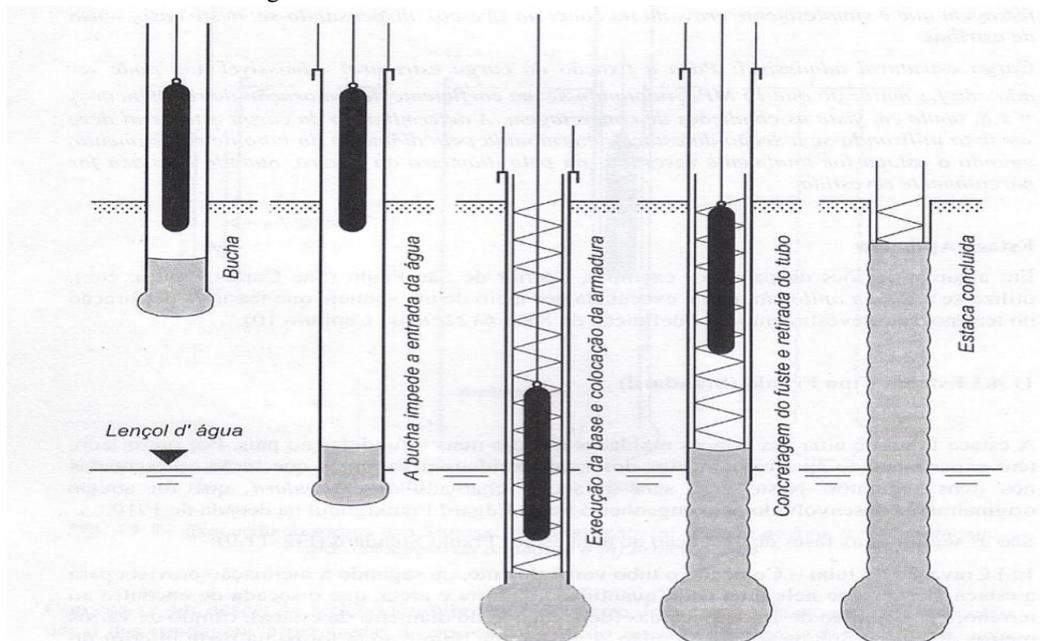
Figura 10 - Procedimento executivo da estaca Franki

O tubo de revestimento é preso por meio de cabos de aço à torre bate-estaca, realizando golpes com a intenção de expulsar a bucha e se iniciar a execução de alargamento da base (HACHICH; FALCONI et al, 1998). Após a expulsão da bucha, introduz-se concreto seco que é submetido a golpes do pilão, formando a base alargada. Com a base pronta, coloca-se a armadura. Quando é previsto o levantamento do terreno ou quando temos estacas de tração, a armadura é inserida antes do término da base alargada, de forma a ancorá-la na mesma (VELLOSO; LOPES, 2002).

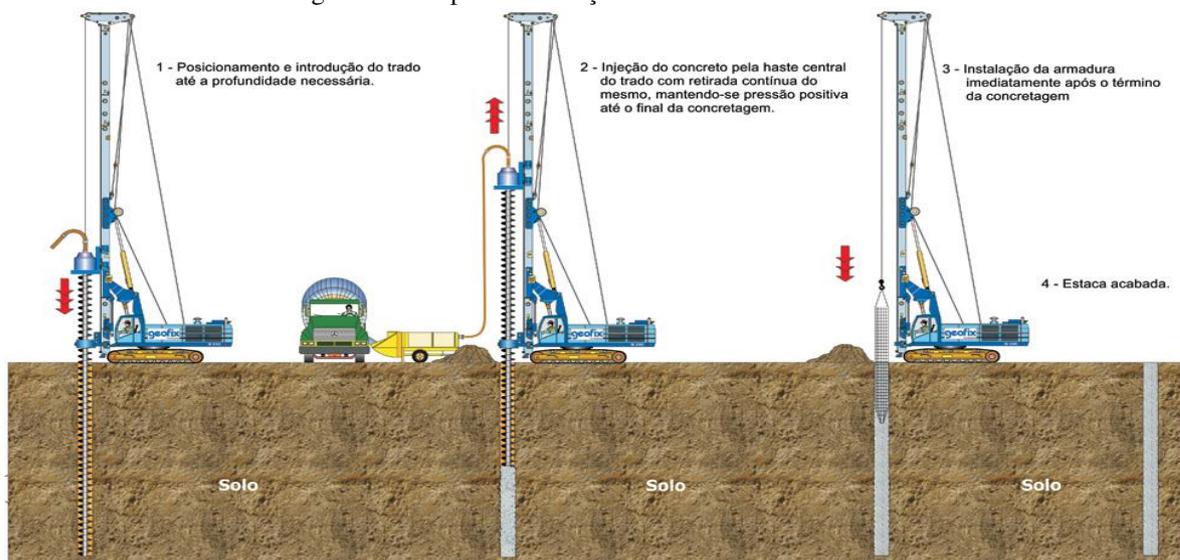
Figura 11 - Etapas de execução da estaca hélice contínua

Após alcançada a profundidade na fase de perfuração, é bombeado concreto de geralmente 20MPa através de um tubo central, preenchendo o espaço deixado pela hélice. Com a pressão do concreto, a tampa metálica é expulsa e o trado é retirado sem rotação. É importante que a pressão do concreto injetado seja sempre positiva, pois tem o objetivo de garantir a continuidade do fuste da estaca. Após isso, é introduzida uma armadura em forma de gaiola, por gravidade ou com a ajuda de um pilão de carga pequena ou vibrador. terminando o processo. A grande vantagem desse tipo de estaca é a alta produtividade, visto que é um processo rápido e fácil de se executar. Além disso, não reproduz vibração em seu processo executivo. Uma ilustração do processo executivo encontra-se abaixo, na figura 11.

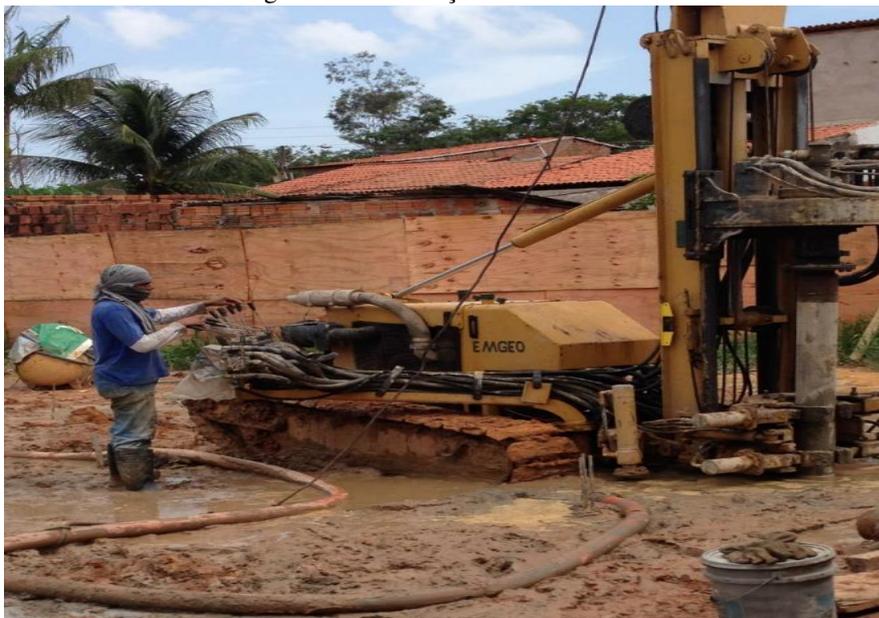
Figura 12 - Perfuração em andamento

Esse tipo de fundação é escavada com injeção, onde é feito uma perfuração com um processo rotativo, com circulação de água sob pressão, permitindo a colocação do tubo de revestimento provisório. Em casos especiais, essa perfuração pode ser realizada com lama bentonítica.

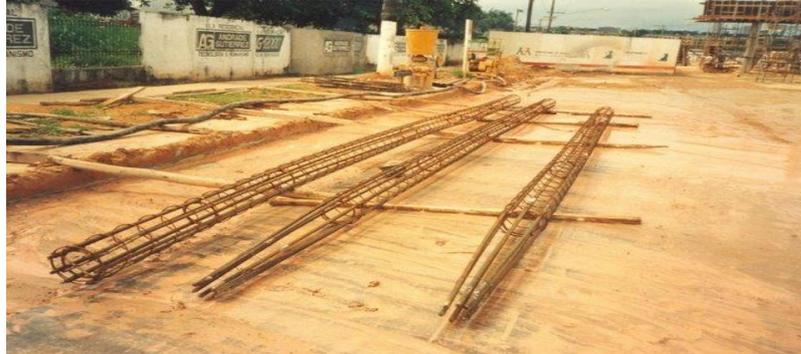
Figura 13 - Armação da estaca

Após a perfuração atingir a cota de projeto, a injeção de água continua para promover a limpeza do furo e em seguida, é instalada a armadura, feita com barras de aço montadas em uma gaiola.

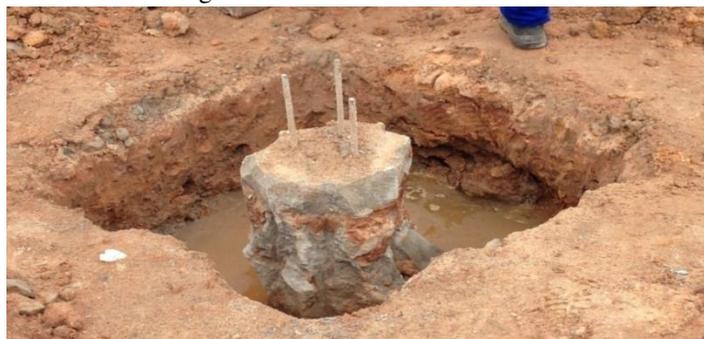
Figura 14 - Estaca-Raiz concluída

O passo seguinte é a retirada do tubo de revestimento. Essa retirada pode ser feita com auxílio de macaco hidráulico, guindaste ou manual, dependendo da magnitude da obra. Conforme o tubo é retirado, a argamassa desce, preenchendo o espaço dos tubos. Em cada trecho, tem-se a complementação de argamassa e a pressão de ar comprimido é aplicada novamente. Esse processo se repete até a retirada total dos tubos. Abaixo pode-se ver uma estaca concluída, sendo preparada para receber o bloco.

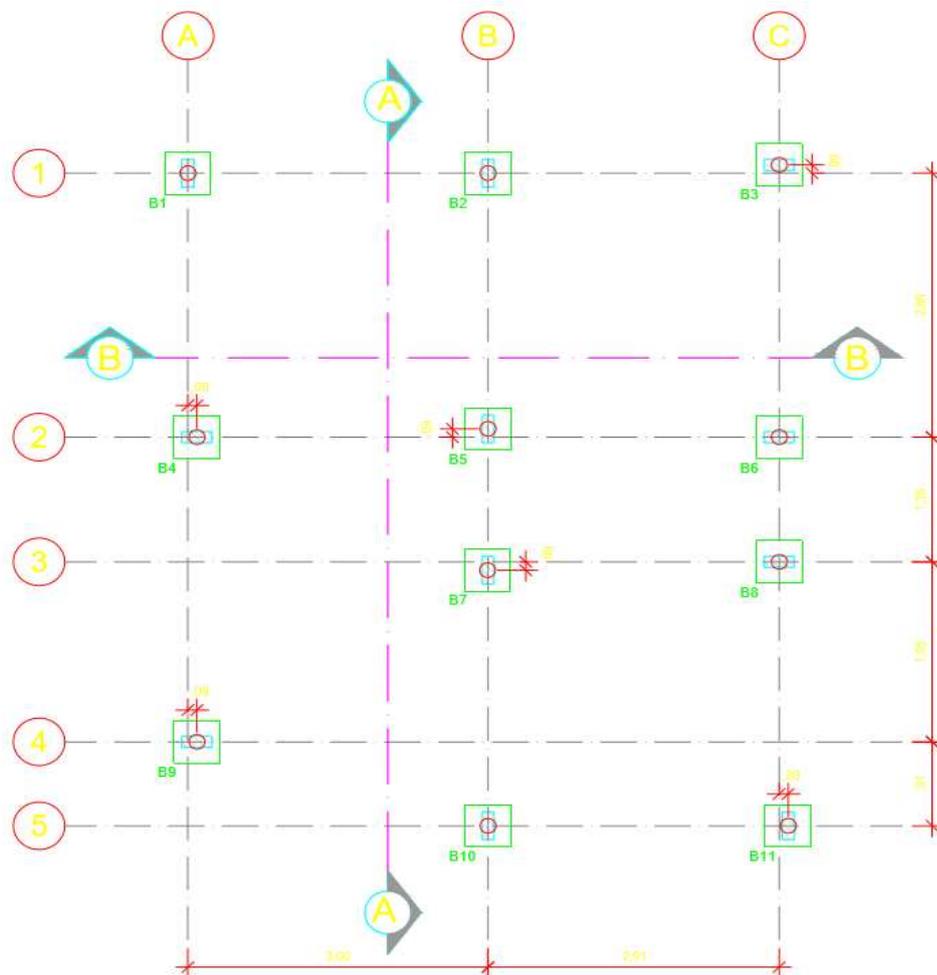
Figura 16 - Locação dos blocos

A fundação é constituída de 11 blocos responsáveis por distribuir as cargas para as estacas, ou seja, para cada estaca teremos um bloco, totalizando também 11 estacas por casa. Cada estaca possui 3 barras de aço de 14 metros de comprimento, CA-50, finalizando a fundação com 160mm de diâmetro. Vale ressaltar que isso vale para casas não-conjugadas, as casas conjugadas, por terem uma parede em comum, possuem também uma parte da fundação em comum, tendo mais carga nas estacas do meio. Por isso, foi adotado o aumento de uma barra a mais para as estacas em comum de duas casas, tendo um total de 4 barras de aço de 14 metros.

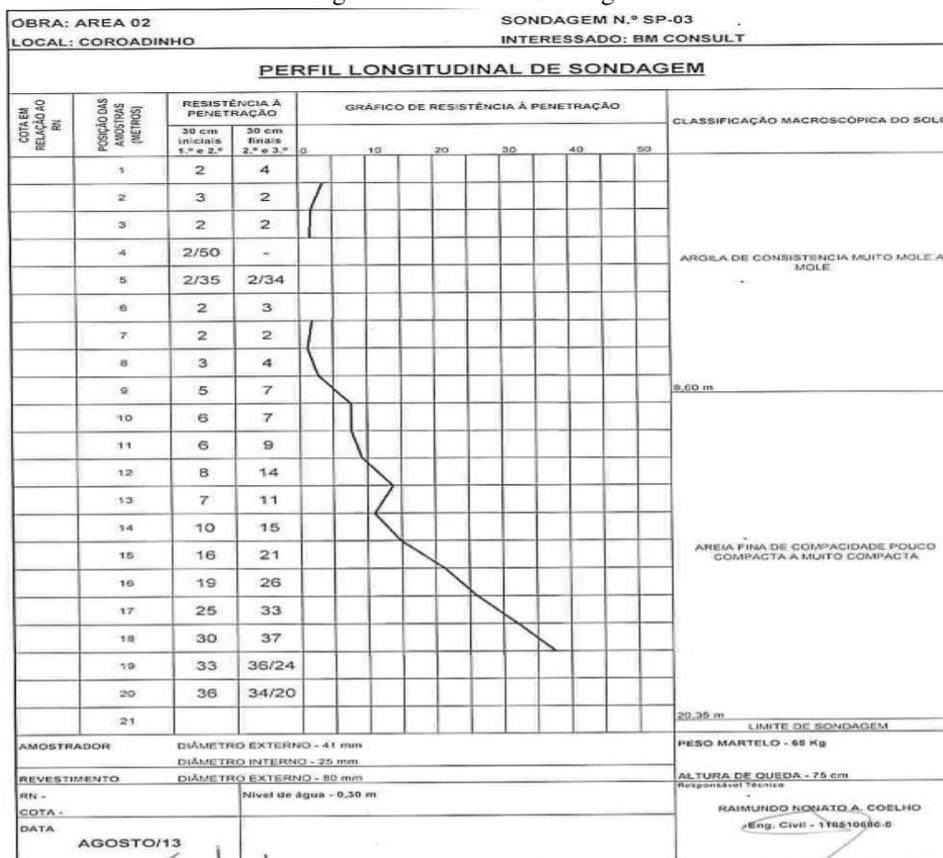
Figura 17 - Perfil de Sondagem

Os resultados obtidos através da sondagem (Figura 17) nos quatro furos mostraram que o solo em seus primeiros 9 metros (aproximadamente) é constituído de argila de consistência muito mole a mole. Dos 9 em diante, temos areia fina de pouca, media e alta compactidade. Ou seja, é um solo de condições ruins para a construção civil, necessitando de um bom tipo de fundação.

Mesmo tendo cargas transmitidas relativamente baixas em sua estrutura, as péssimas condições do solo foram determinantes para a escolha da fundação profunda. Além disso, foi constatado no ensaio de sondagem a existência de nascente de água, tendo portanto, mais um motivo para preocupação.

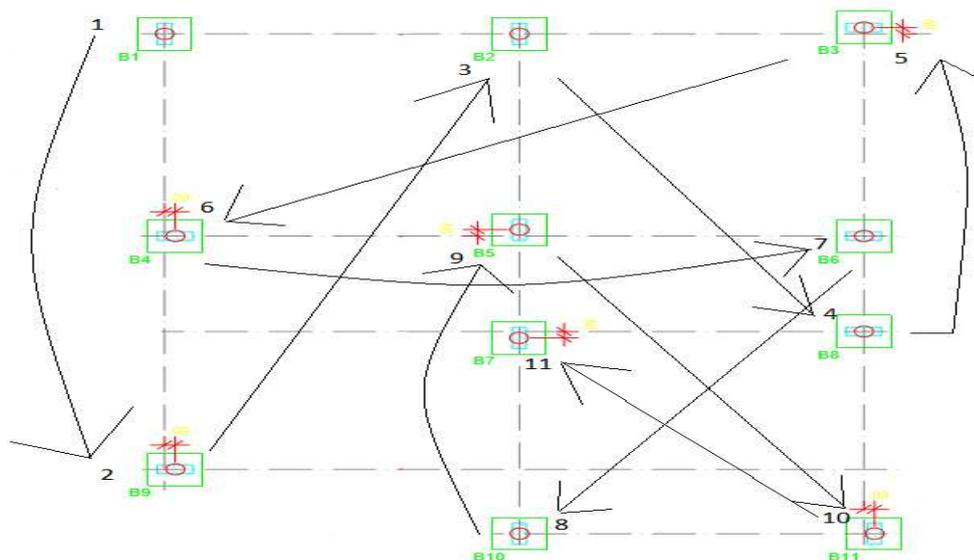
Figura 18 - Sequência de execução das estacas

O critério de execução teve como início a casa de número 12. Inicialmente não foi planejado nenhum critério para a ordem de cravação das estacas. Com o início do período de chuvas, foi necessário um planejamento específico (tardio), pois o material injetado em uma escavação de estaca, caso não esteja curado, poderia vazar para a escavação próxima em execução. Este problema será relatado posteriormente. Com isso, foi criada uma estratégia onde eram cravadas estacas opostas em seqüência. Um exemplo dessa estratégia se dá da seguinte maneira:

A seqüência ficou da seguinte maneira: B1-B9-B2-B8-B3-B4-B6-B10-B5-B11-B7. Este é apenas um dos exemplos da execução das estacas, podendo ser modificado, mas mantendo a mesma estratégia de distância entre os buracos.

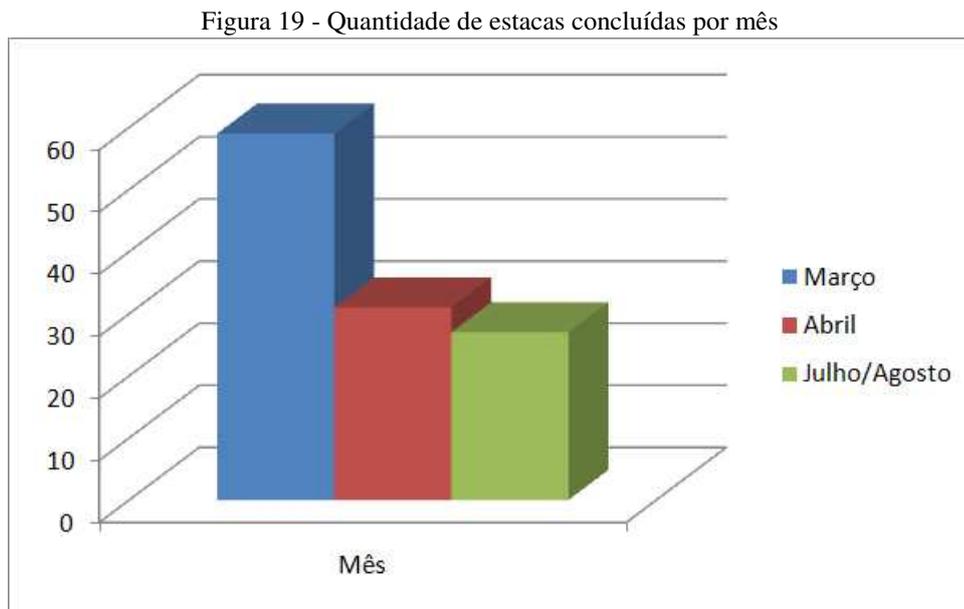
A fundação levou aproximadamente dois meses para ser concluída. No gráfico abaixo, temos a conclusão de estacas por mês.

O mês de maior produtividade foi o mês de março, com 59 estacas concluídas, tendo portando, uma média de aproximadamente 2 estacas por dia. O mês de abril teve 31 estacas concluídas. Após esses dois meses, o andamento da fundação foi interrompida devido as péssimas condições do terreno, tendo que ser feito um trabalho de terraplanagem na área crítica. A execução das estacas foi retomada no final de julho e terminada no meio de agosto, tendo 27 estacas concluídas nesse tempo.

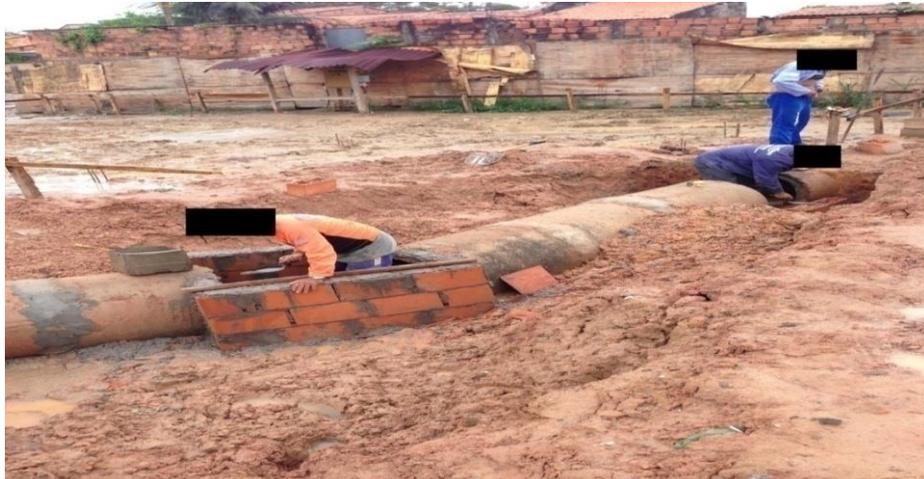
Figura 20 - Deslocamento da ETE

Outra falha de planejamento ocorreu na falta de estudo da área a ser executada a fundação. Foi encontrado uma Estação de Tratamento de Esgoto (ETE) no exato local onde seria executada uma estaca. Caso o estudo fosse feito anteriormente, a locação das mesmas poderia ter ficado em pontos diferentes. Como não foi feito e as outras estacas da casa já estavam executadas, a solução foi remanejar a ETE, fazendo caixas de deslocamento, de forma a tirar do ponto de execução da estaca. Foram feito duas caixas e o deslocamento das tubulações, gerando um trabalho imprevisto no cronograma, ocasionando atraso na obra.

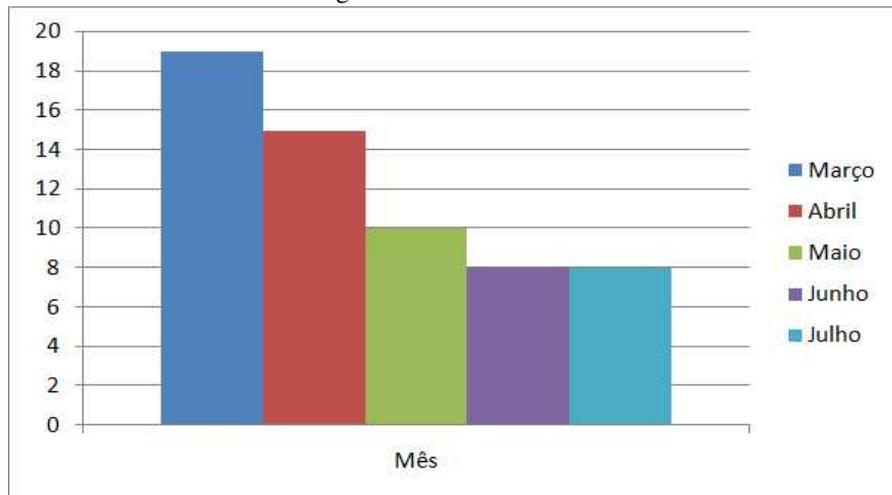
Figura 21 - Dias de chuva

Como visto anteriormente, o período de realização da fundação foi entre março e agosto. Esse é o período de maior precipitação da região, segundo a organização Climat, o mês de maior precipitação é o de março e abril, com médias de pluviosidade acima de 360mm. Os dias em que houve chuva na obra são vistos a seguir:

Essa precipitação teve grande influência no atraso da execução da fundação. Já no início, em seu primeiro mês, a obra foi paralisada devido a interdição de sua via de acesso pelos moradores. Isso aconteceu pois os mesmos se sentiram prejudicados com os caminhões de materiais que passavam por lá (único caminho de acesso à obra). A via era composta apenas por areia e argila, sem uma apropriada pavimentação, com isso, as ações dos caminhões, juntamente com a quantidade de chuva fez com que a via se tornasse lamacenta, o que irritou os moradores. Foi feita uma negociação e a construtora realizou uma pequena melhoria da mesma em troca da liberação de passagem dos caminhões com os materiais, o que durou aproximadamente uma semana.

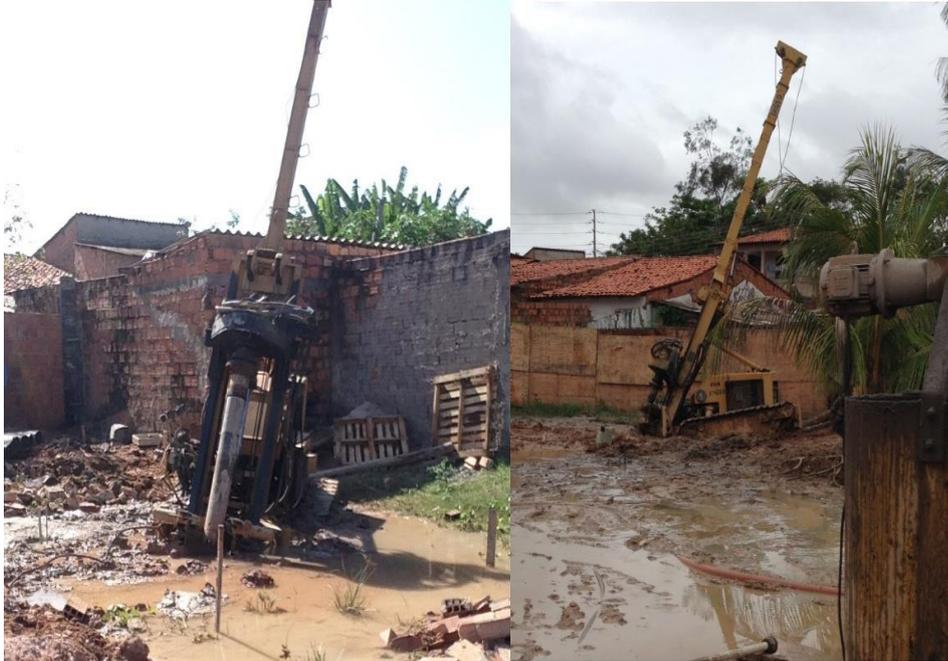
Figura 23 - Perfuratriz atolada

Posteriormente, a chuva ainda causou o acúmulo de água no campo, impossibilitando a execução das estacas-raiz. Isso aconteceu pois a máquina perfuratriz chegou a atolar várias vezes, mesmo sendo de esteira. Foi necessário a espera pela diminuição das chuvas para que finalmente retomasse a execução.

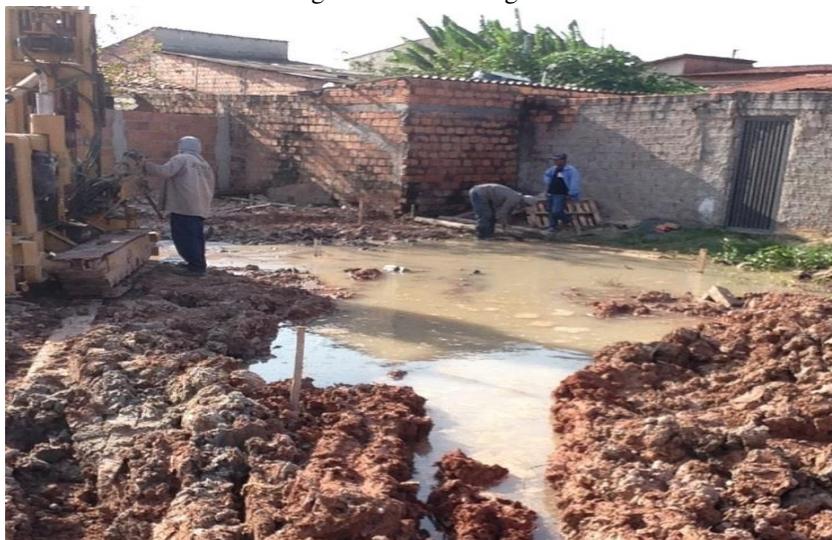
Figura 24 - Área alagada

Porém, no caso desse estudo, a melhora nas condições do solo seria inviável pelo elevado custo para a realização da mesma, devido a quantidade de material que teria que ser usado. Nesse caso o ideal seria começar a execução da fundação antes do período de chuvas, onde a produtividade seria maior.

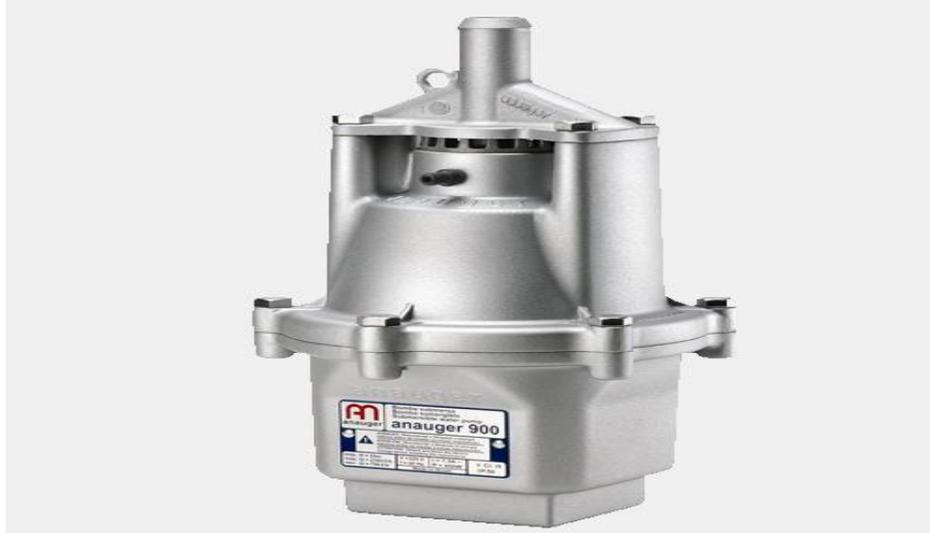
Figura 25 - Bomba submersa

Outra forma de retirar essa água da camada superficial do solo é através do uso da bomba submersa "sapo", que em poucos minutos pode resolver o problema de alagamento no terreno de forma simples e eficiente.
