UNIVERSIDADE ESTADUAL DO MARANHÃO
ENGENHARIA CIVIL
TRABALHO DE CONCLUSÃO DE CURSO

PATOLOGIA DAS FUNDAÇÕES

Trabalho de Conclusão de Curso apresentado ao curso Engenharia Civil da Universidade Estadual do Maranhão, como parte dos requisitos necessários para a obtenção do título de Engenheiro Civil.

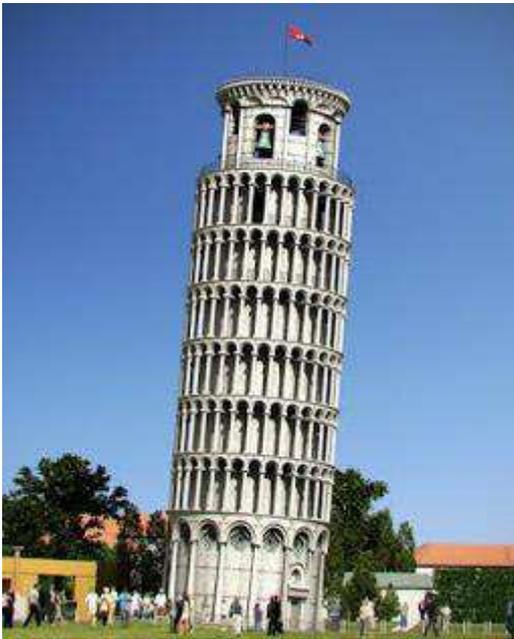
Figura 1 – Torre de Pisa, Itália.

De acordo Verçoza (1991), as fundações são as responsáveis por rachaduras, fissuras ou trincas e outras lesões em prédios, o problema mais comum nas fundações é chamado recalque diferencial, o que está ilustrado nas figuras 1 e 2.

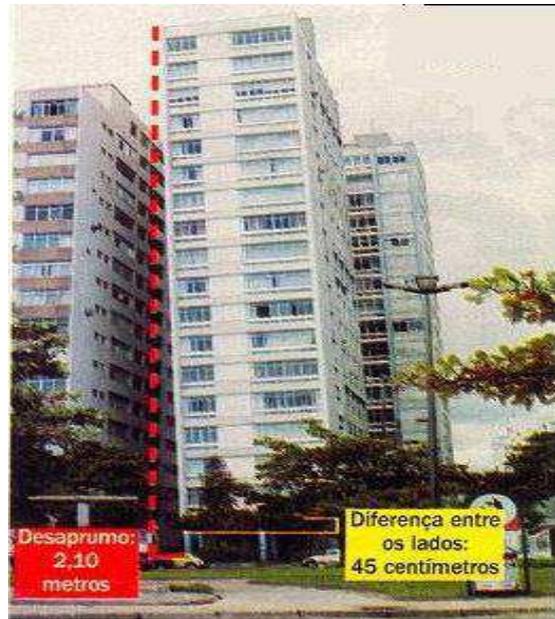
Figura 2 – Edifício em Santo, São Paulo, .

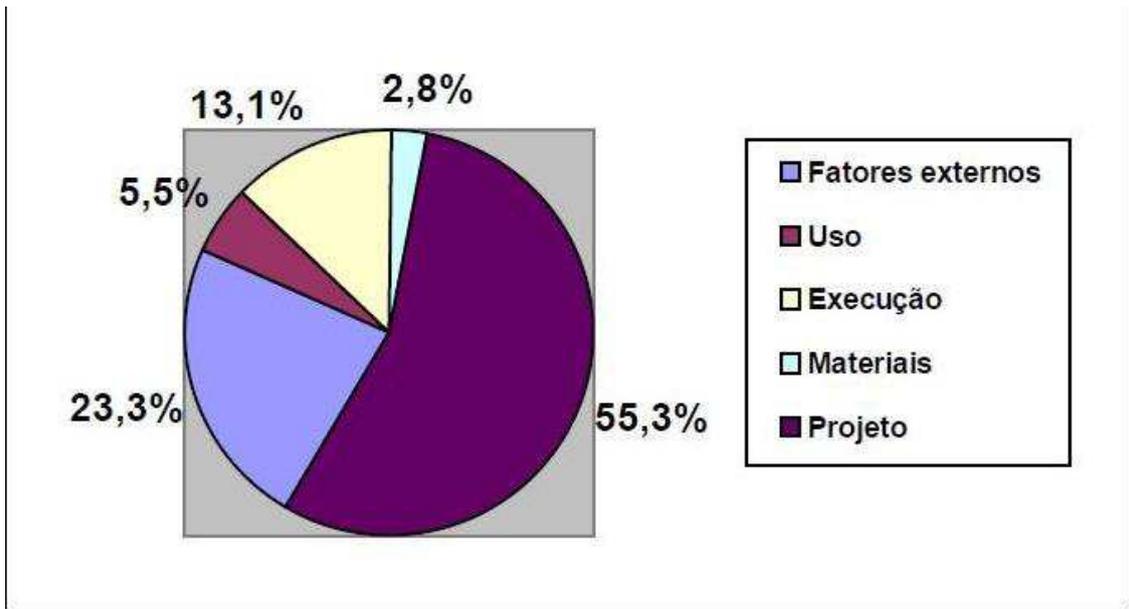
Figura 3 - Incidência das patologias de fundações em geral no Rio Grande do Sul quanto à sua origem. Fonte: (SILVA & BRESSANI, 1994, IN SCHWIRCK, 2005).

Segundo o estudo realizado no Rio Grande do Sul de 1974 a 1992, por Silva & Bressani (1994), foram analisados vários casos de obras com problemas de fundações. O resultado encontrado relata as incidências de patologias de acordo com sua origem, no estudo quanto à intervenções nos terrenos adjacentes as obras, conforme a figura 3.

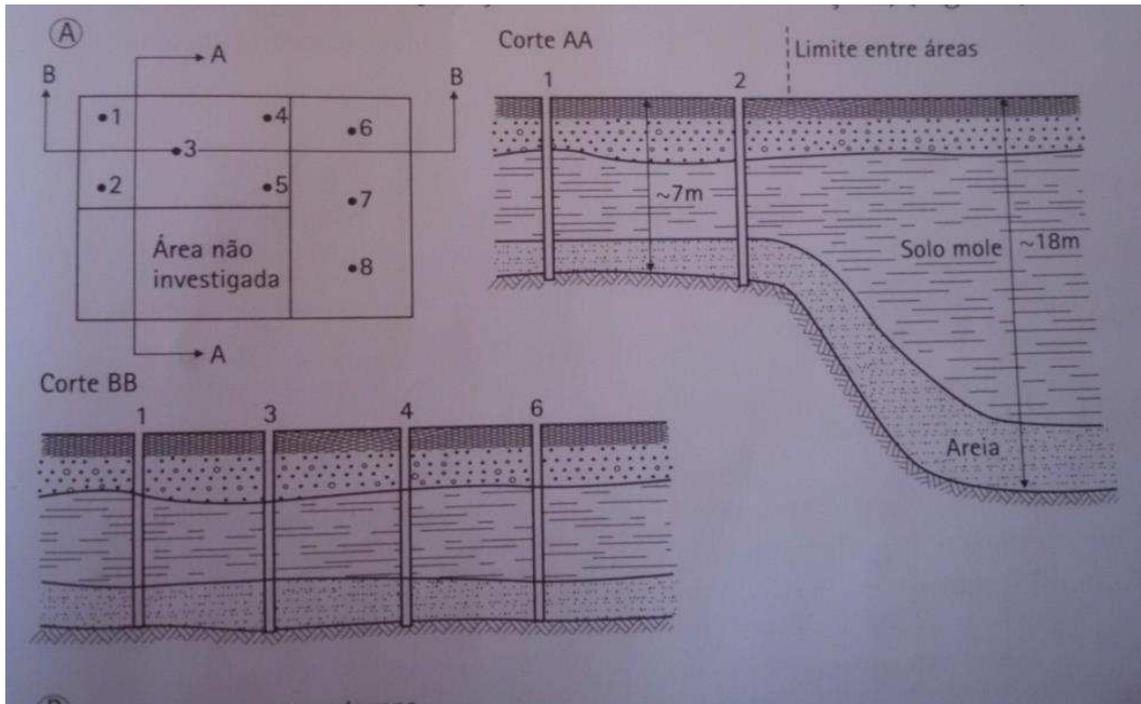
Figura 4 – Ilustração com sondagens insuficientes. Fonte: Milititsky *et al.* (2005).

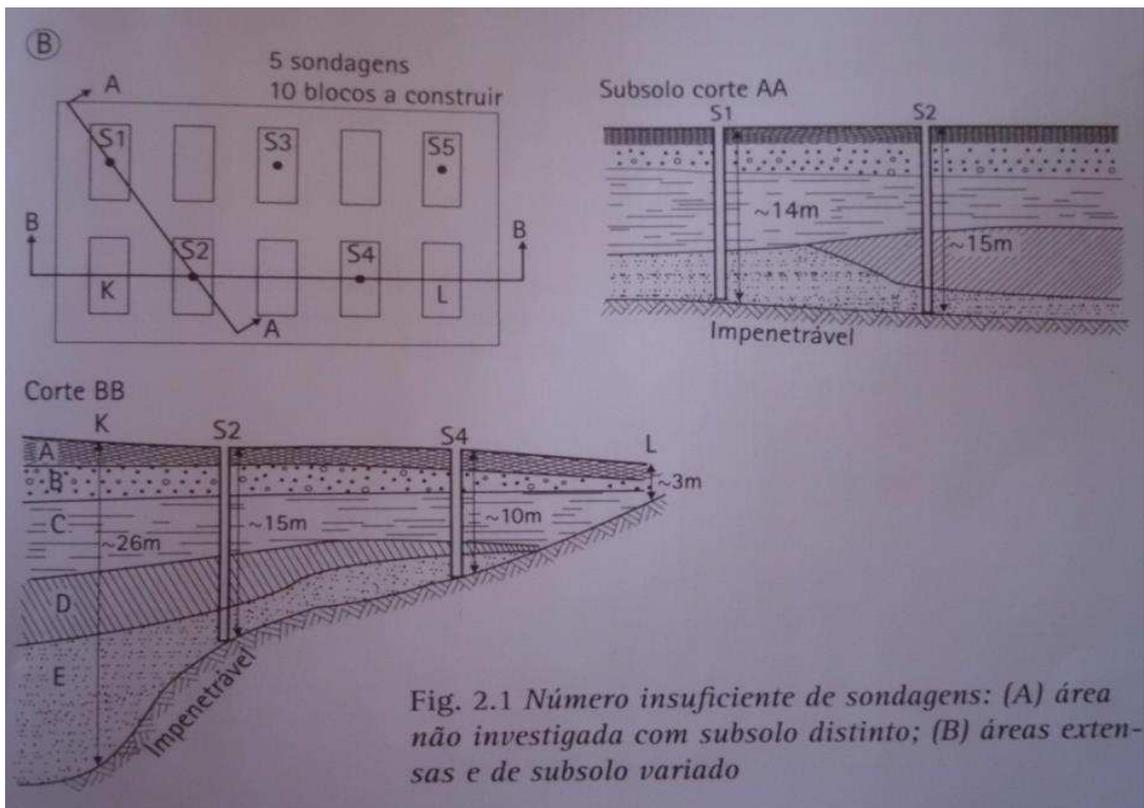
Fig. 2.1 Número insuficiente de sondagens: (A) área não investigada com subsolo distinto; (B) áreas extensas e de subsolo variado

Figura 5 – Número de sondagens insuficientes. Fonte: Milititsky *et al.* (2005).

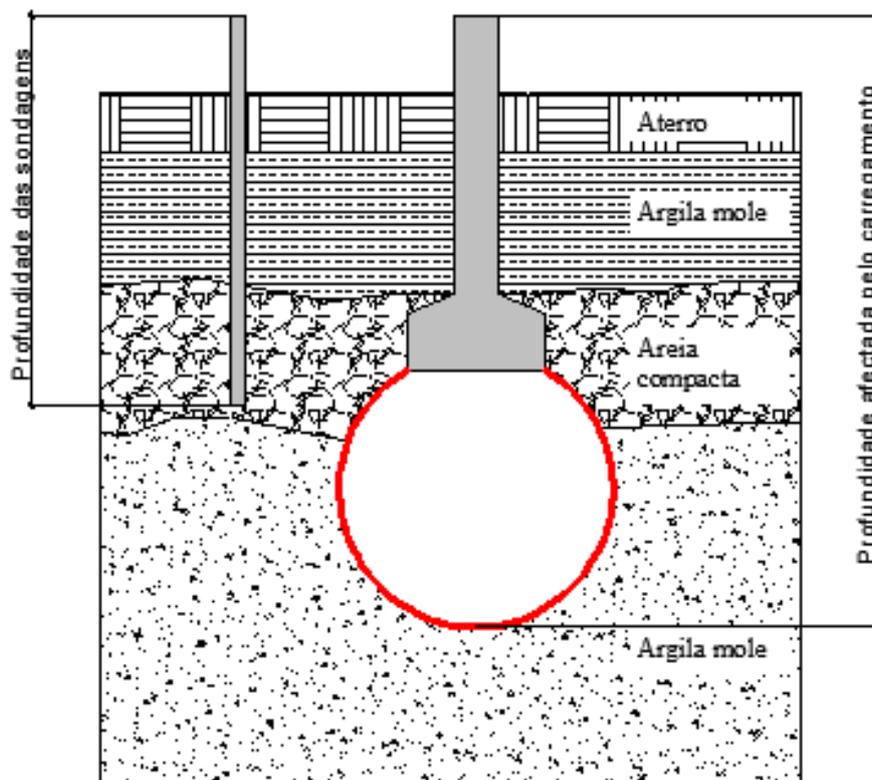
Figura 6 – Exemplo investigação do subsolo a uma profundidade insuficiente em relação à área afetada pela implantação da sapata (Modificado, Schnaid et al., 2005).

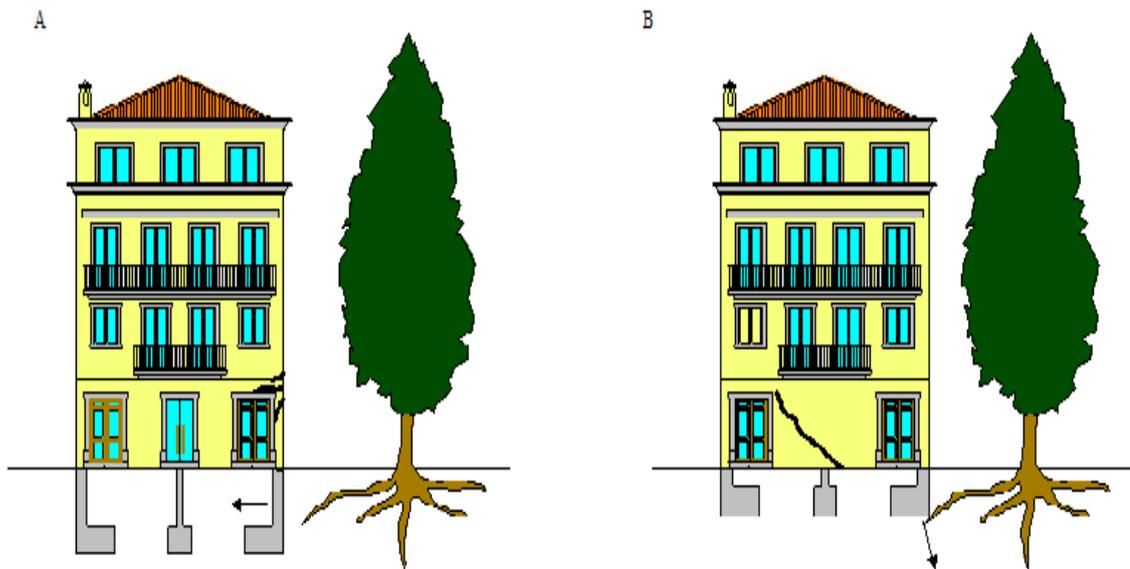
Figura 7– A) Ação das raízes que exerce força sobre a estrutura; B) Ação das raízes que altera o teor de umidade e provoca movimentos no solo (Modificado, Schnaid et al., 2005).

- Assentamentos: as árvores causa uma redução do teor de umidade, o que em solos argilosos pode provocar a redução do volume e, conseqüentemente, assentamentos estruturais .
- Levantamento: ocorre quando há equilíbrio solo-vegetação, e com a retirada subita da vegetação, faz com que aumente do teor de umidade provocando um aumento do volume do solo que acaba por mover a estrutura.

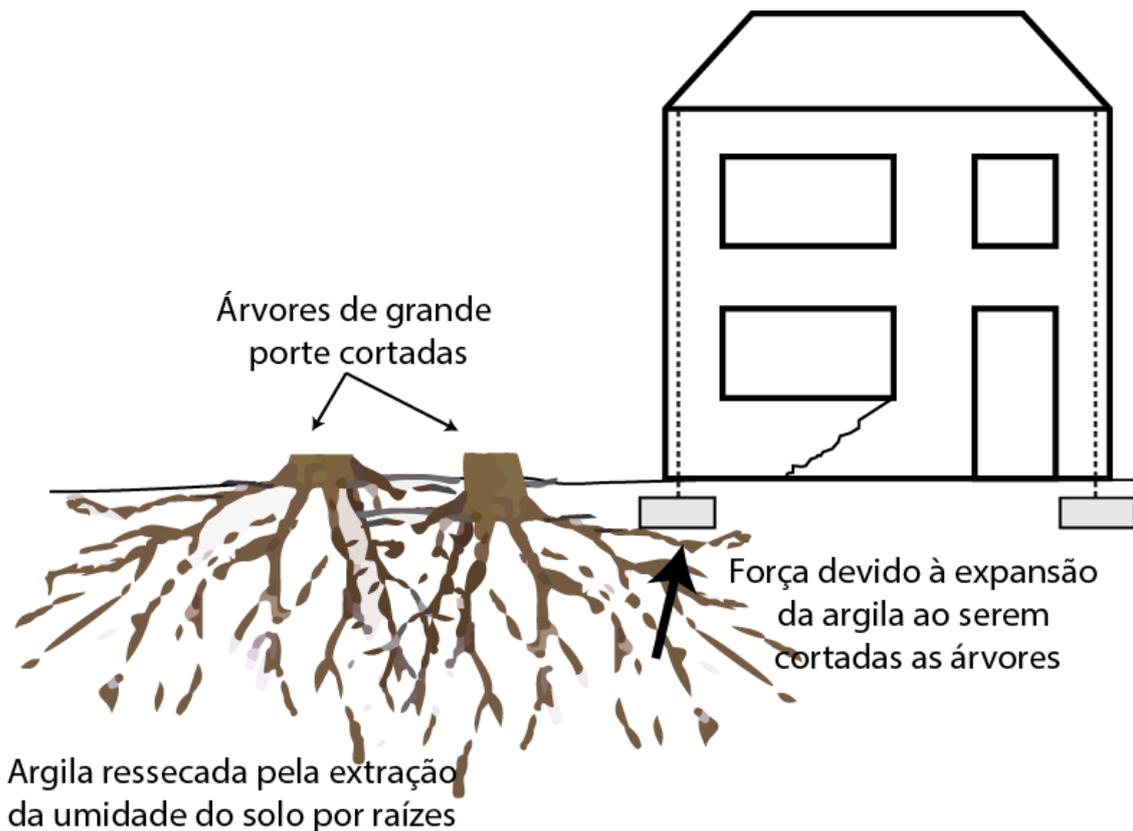
Figura 8 - Influência da vegetação na ocorrência de fissuras. Fonte: (MILITITSKY, CONSOLI e SCHNAID, 2008).

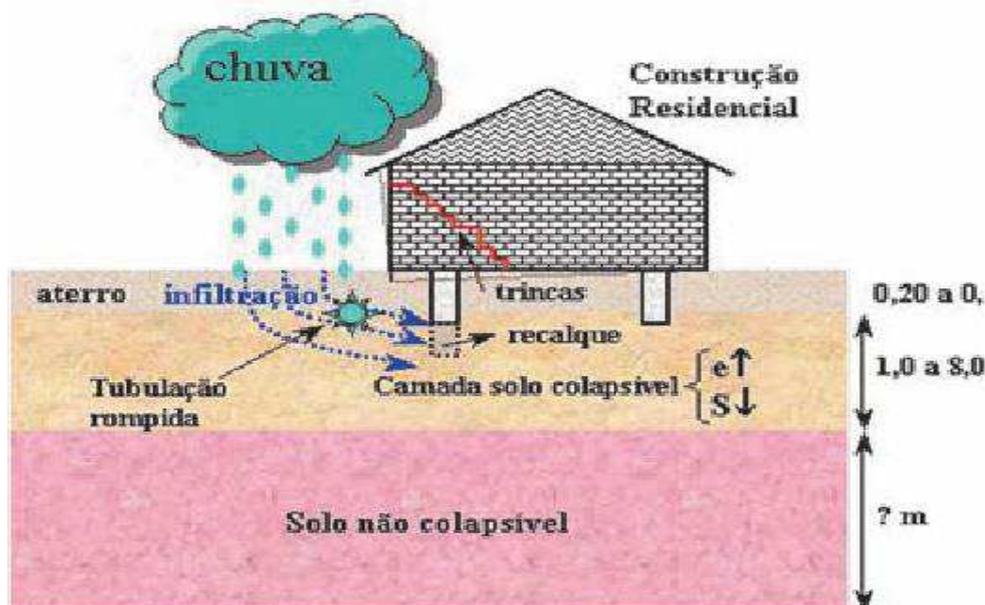
Figura 9 – Efeitos da inundação em solo colapsível .

Schnaid et al. (2005) acrescenta que a ocorrência de acidentes de maiores proporções por colapso da estrutura do solo está normalmente associada a vazamentos de água de canalizações pluviais ou redes de esgotos, reservatórios, piscinas, neste tipo de situações a água é libertada no terreno em grande quantidade, ocasionando variações no teor de umidade e originando o colapso do solo.

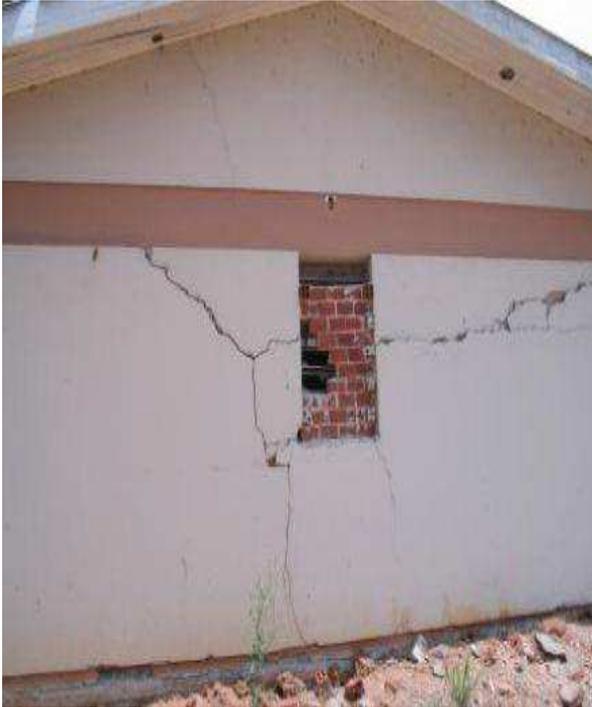
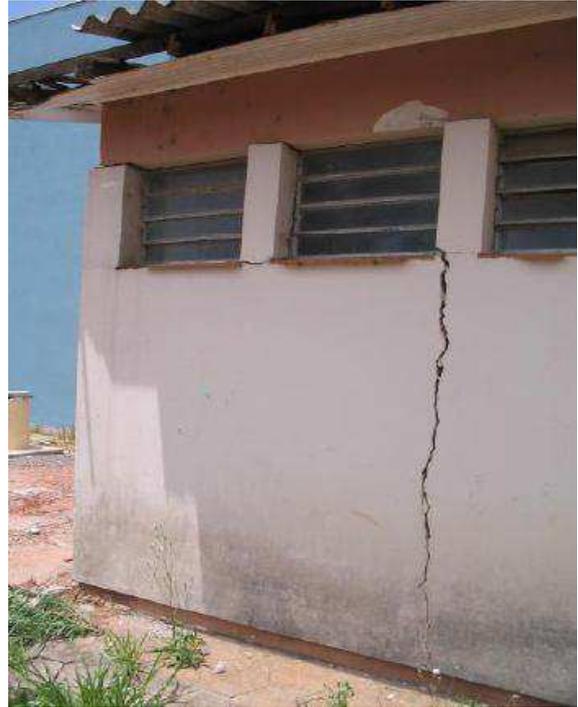
Figura 10 – A) e B), exemplos dos danos provocados devido a variação volumétrica do solo (Apontamentos da disciplina de Fundações [1]).

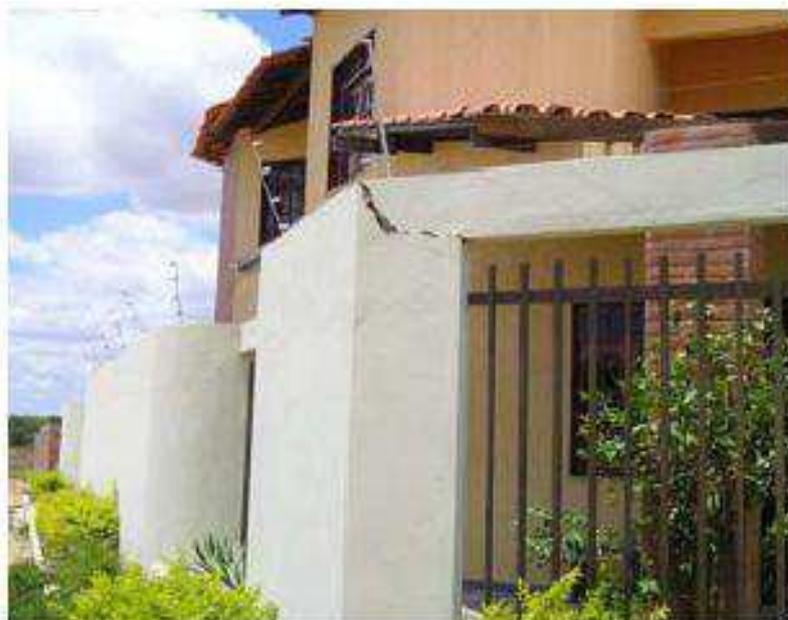
Figura 11 - Ruptura de um pórtico causada por expansão de solos – Município de Poço Verde – SE (Cavalcante et al., 2006).

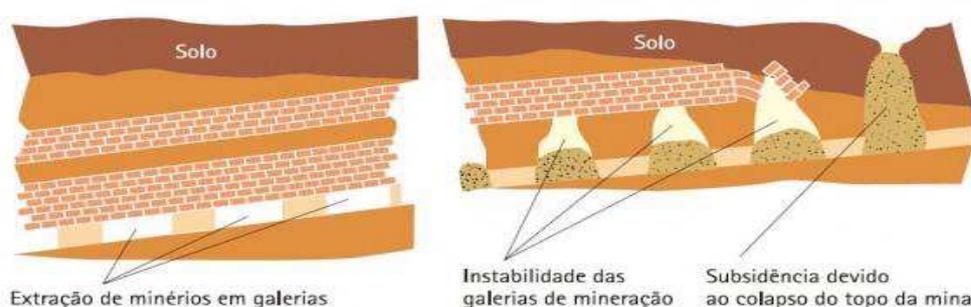
Figura 12- Fenômeno de subsidência em áreas de mineração. (Retirado do livro Patologia das Fundações 2ª edição)

As regiões com ocorrência de mineração subterrânea no Brasil, são localizadas especialmente em Minas Gerais e Santa Catarina. Usualmente, nas regiões com extração de carvão ou minérios a pequena profundidade acaba acontecendo o fenômeno de subsidência em áreas mais ou menos limitadas, caracterizando a instabilidade das escavações subterrâneas. A figura abaixo ilustra este tipo de ocorrência.

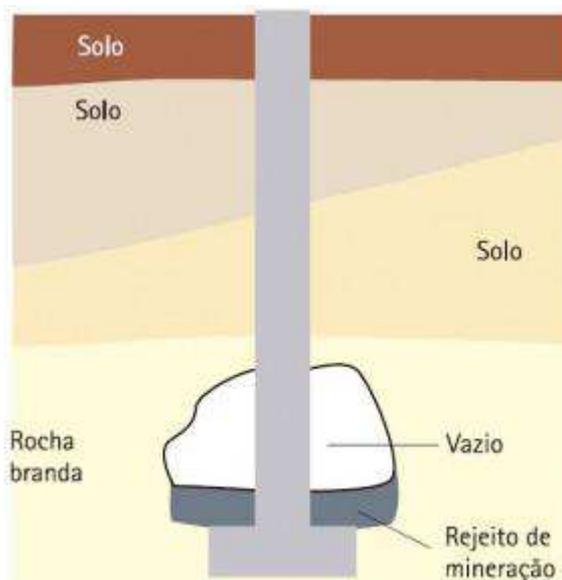
Figura 13- Fundação do tipo tubulão assente no nível da base de galeria na região de mineração em Santa Catarina. (Retirado do livro Patologia das Fundações 2ª edição)

Exemplo da última situação foi encontrado em projeto de fundações de prédio em Santa Catarina. Os perfis de sondagem resultantes do programa especial de reconhecimento, onde foram utilizadas sondagens mistas em solo e rocha, caracterizaram, abaixo da camada de solo superficial, a ocorrência de maciço rochoso brando com galerias (material de recuperação nula), com reaterros parciais. Para este caso foram projetadas fundações do tipo tubulão, assentes no nível da base das galerias na região, veja imagem abaixo:

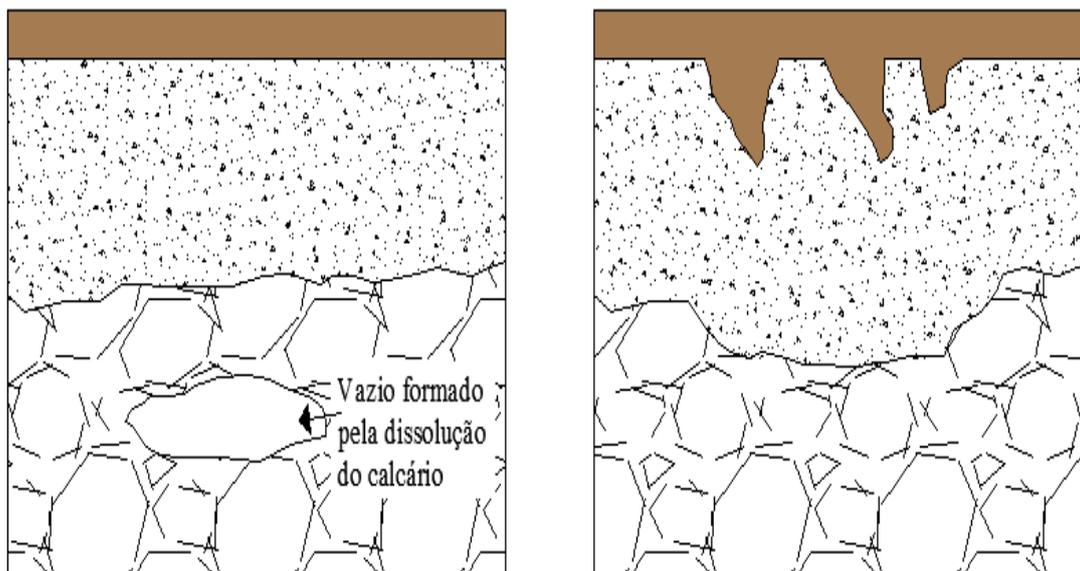
Figura 14 – Exemplo de subsidência devido a dissolução da camada de calcário (Modificado, Schnaid et al.,2005).

Pode ocorrer ainda que uma camada rochosa superficial constituída por sedimentos não solúveis e solos residuais, e embaixo desta por existir ou surgir uma cavidade este modelo pode dar aos projetistas de fundações uma falsa impressão de segurança. Neste contexto, os colapsos de solo e rocha e as subsidências, são decorrentes do estágio de evolução do modelado cárstico e do grau de dissolução da rocha, ligados à evolução de cavidades no subsolo que podem trazer riscos e prejuízos econômicos e até mesmo perdas de vidas humanas, quando estas áreas são ocupadas.

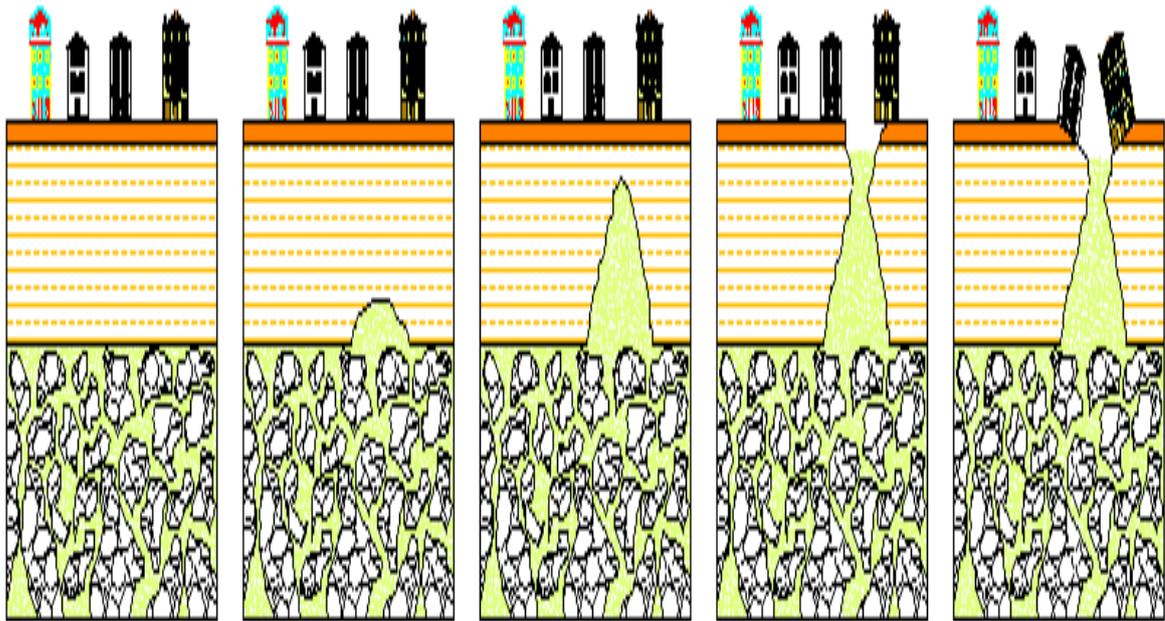
Figura 15 – Esquema que explica a origem do colapso do solo em Cajamar devido ao processo de dissolução das camadas abaixo do solo (Apontamentos da Disciplina de Geologia 1).

Rodrigues dos Santos (2002) cita exemplos de desastres ocorridos devido a ação da carsificação, entre eles o ocorrido a 12 de Agosto de 1986; o bairro Lavrinhas, em Cajamar, município integrante da Região Metropolitana de São Paulo, foi afetado por fenômenos de colapso e subsidência de grandes proporções, com especial impacto devido ao fato de ocorrerem em plena área urbana. Cerca de 60 dias após os primeiros sinais, na principal área atingida três casas haviam sido engolidas numa cratera com cerca de 30 metros de diâmetro e 15 metros de profundidade, enquanto assentamentos e fissuras afetaram dezenas de outros imóveis até distâncias de 400 metros do local. A Figura 15 esquematiza o modelo interpretativo dos fenômenos ocorridos em Cajamar.

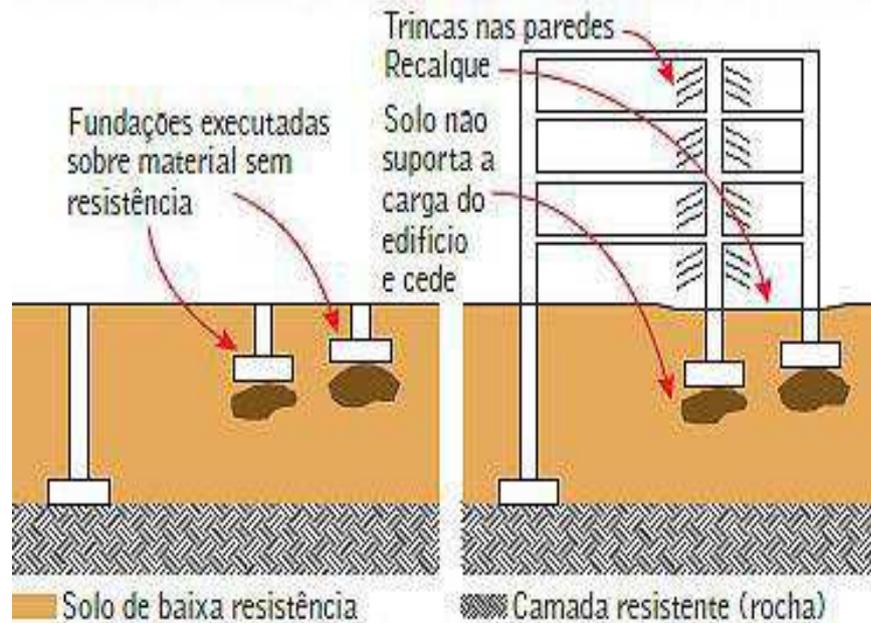
Figura 16 – Consequência da execução das Fundações executadas sobre matacões. Fonte: <http://equipedeobra.pini.com.br/construcao-reforma/41/artigo239476-1.aspx>, (2017)

A existência de matações são problemas que ocorrem com certa frequência em obras de fundação. Matações são grandes blocos rochosos que ainda não sofreram a decomposição completa, arredondados, de dimensões variáveis, alojados no rególito ou sobre ele, que são originados do intemperismo diferencial da rocha, ou por meio de movimentos de massa que resultam na deposição dos blocos superficialmente ou abaixo dela. As áreas com presença de blocos de rocha devem receber uma atenção especial, pois consequência deste problema é a adoção de uma fundação inadequada (figura 16) e, em muitos casos, levam a situações de recalques e fissuras das estruturas da edificação.

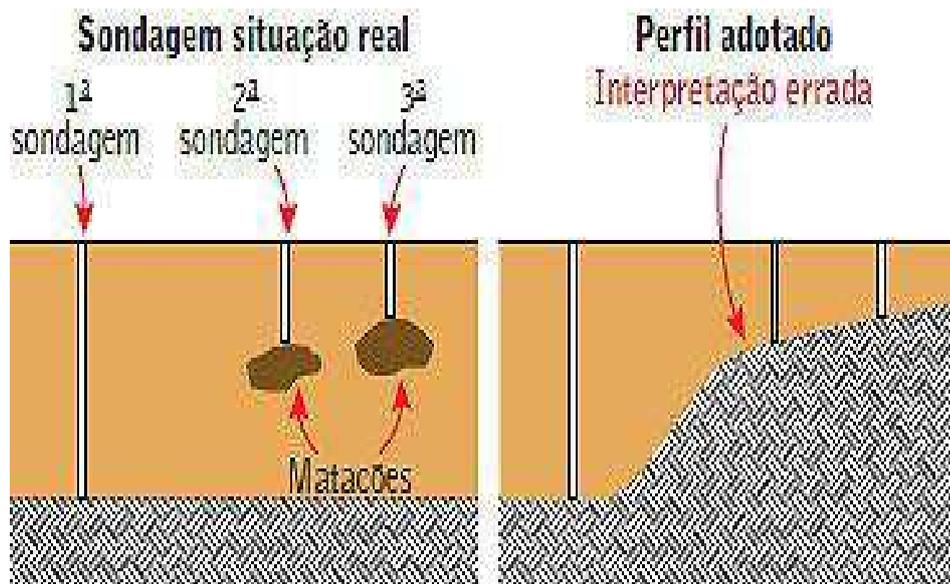
Figura 17 – Fundação executado sobre matacões.

Schnaid et al. (2005) refere que quando o número de sondagens executadas na fase de investigação é insuficiente, os blocos de rochas podem ser confundidos com o perfil de uma camada resistente, induzindo a soluções construtivas incompatíveis com o perfil real do solo (Figura).

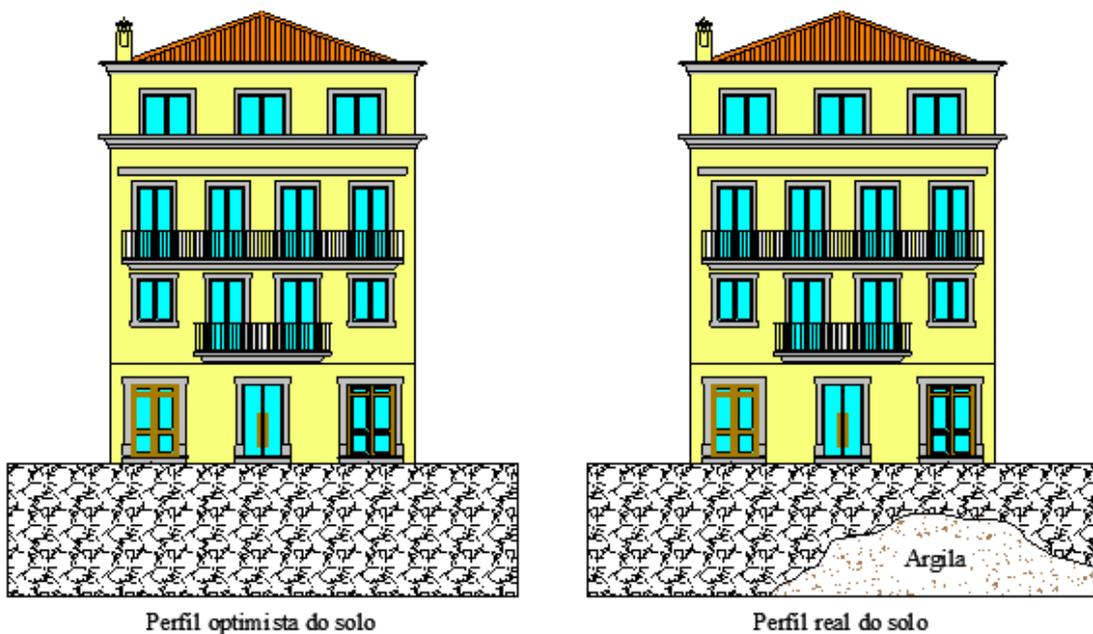
Figura 18 – Exemplo de adoção de um perfil de terreno otimista quando na realidade existe uma camada de argila que poderá provocar assentamentos na estrutura do prédio e, conseqüentemente, fissuras na estrutura (Modificado, Schnaid et al., 2005).

A adoção do perfil do terreno otimista é feito sem a caracterização de todas as situações representativas do subsolo, como a localização das camadas menos resistentes ou compressíveis, e existência de lençol freático, muitas vezes o perfil do subsolo é caracterizado apenas por três perfis de sondagem (Figura 18). Um exemplo típico desta patologia acontece quando são realizadas três sondagens ao subsolo em que em duas das sondagens obtemos a profundidade específica de projeto e a outra sondagem indica que temos uma situação especial, não é feito mais nenhuma sondagem e o projeto de fundações é feito com base nas primeiras duas sondagens.

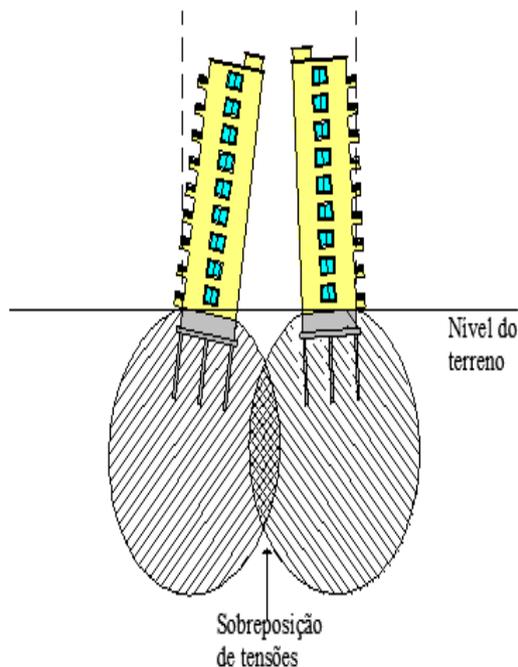
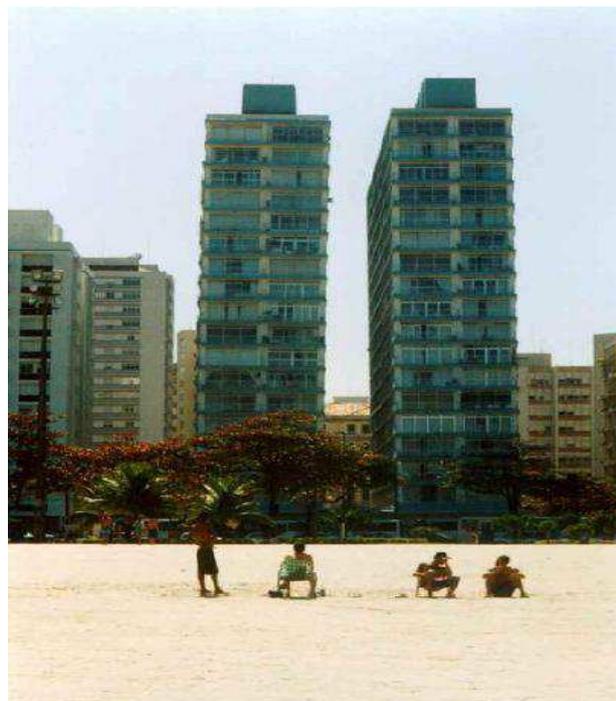
Figuras 19 – A) sobreposição das tensões. B) assentamentos nas estruturas devido a sobreposição de tensões (Modificado Schnaid, 2006).

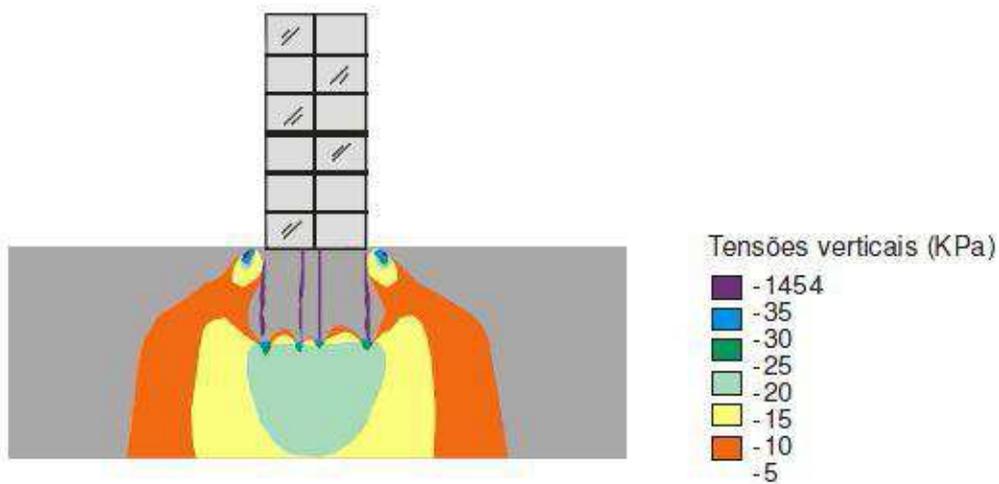
Figura 20 – Exemplo das tensões transmitidas ao solo pelo prédio representado num programa de elementos finitos (Schnaid et al., 2005).

Diante disto Schnaid et al. (2005), realizou uma simulação utilizando um programa de elementos finitos, para observar o efeito e aumento das tensões que são originadas na sobreposição, onde podemos ter uma compreensão do quanto este fenômeno pode causar assentamentos na estrutura com surgimento de fissuras e trincas ou ate mesmo levando-a ao desmoronamento por inteira, devido a esse acréscimo de tensões; no primeiro caso, temos um prédio isolado que transmite cargas ao solo (Figura 20); no segundo caso, temos dois prédios próximos e pode-se observar que as tensões transmitidas ao solo aumentaram significativamente (Figura 21).

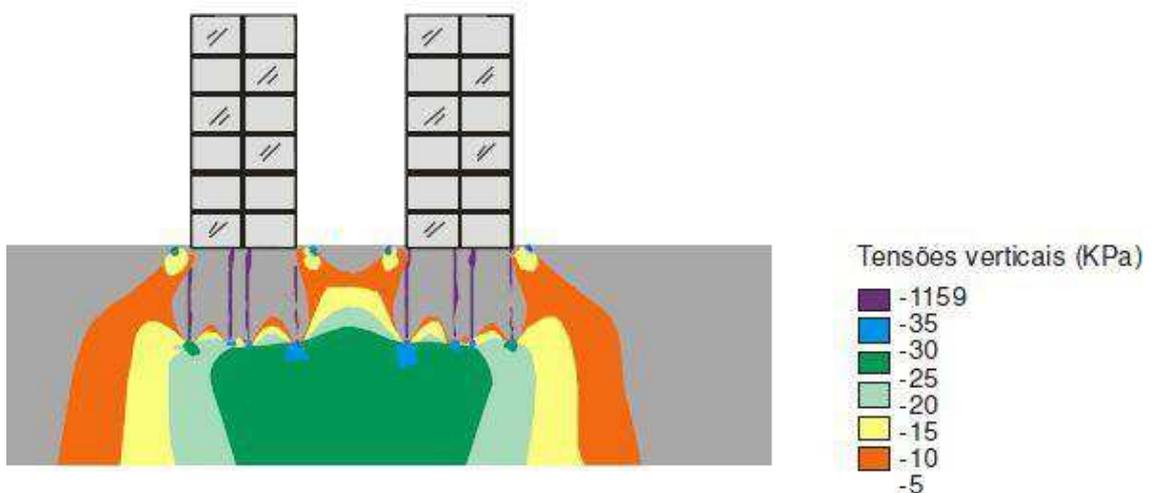
Figura 21 – Exemplo da sobreposição das tensões representadas num programa de elementos finitos (Schnaid et al., 2005).

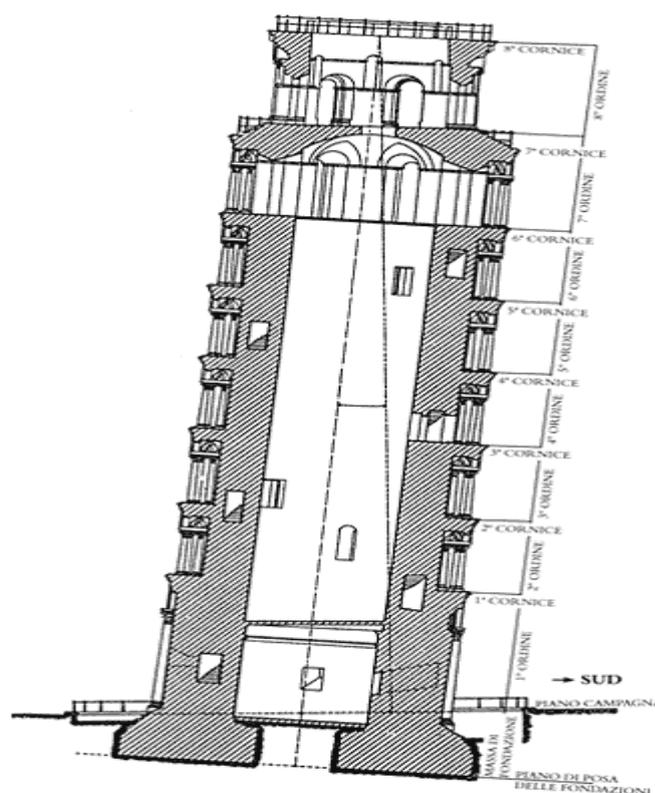
Figura 22 – A Torre de Pisa apresenta uma inclinação de 5,5° devido aos assentamentos da base (LMC, 2009).

As estruturas podem ser afetadas quando for assentada em um solo que não tem capacidade de carga resistente suficiente para suportar as cargas que são transmitidas; o caso mais clássico desta patologia é sem dúvida o da Torre de Pisa em Itália. Sua construção foi iniciada em 1173, e terminada em 1350; desde o início, a torre apresentou assentamentos maiores de um lado que de outro, que levaram-na a inclinar-se (Figura 22).

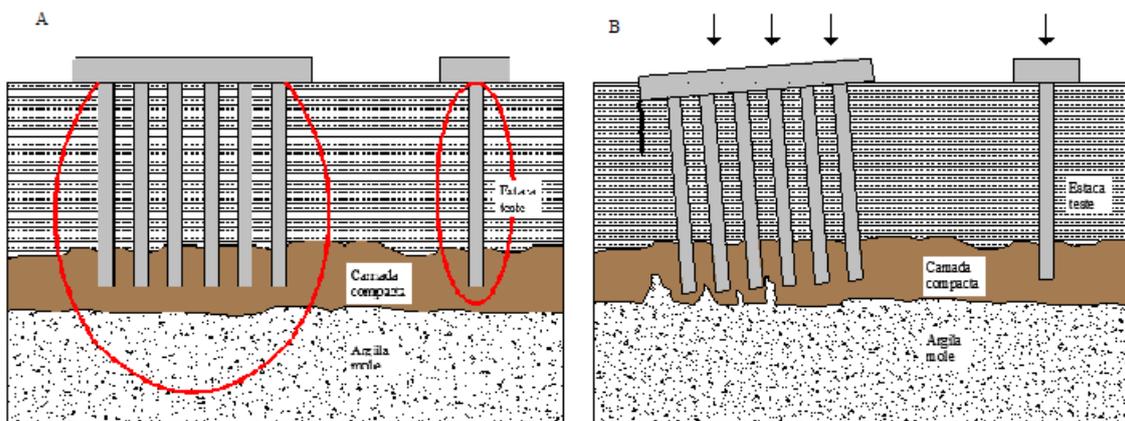
Figura 23 – Grupos de estacas apoiadas em camadas resistentes mas sobrepostas em solos moles, provocando no caso A) ruptura e no caso B) problemas de assentamentos (Schnaid et al., 2005).

suporte devido a compressão desta última que não suporta as cargas (Figura 23). Outra patologia deste gênero verifica-se nos casos onde somente se calcula a capacidade de carga, sem analisar os assentamentos que podem surgir devido a compressão da camada de argila mole (Schnaid et al., 2005).

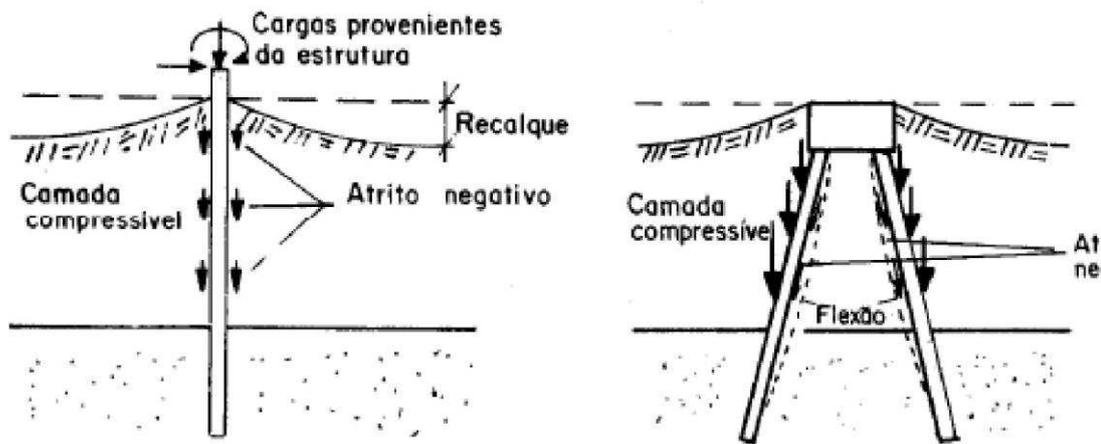
Figura 24 – Esquema de atuação do atrito negativo ao longo das estacas na vertical e com inclinação (Alonso 1989, citado por Guimarães, 2003).

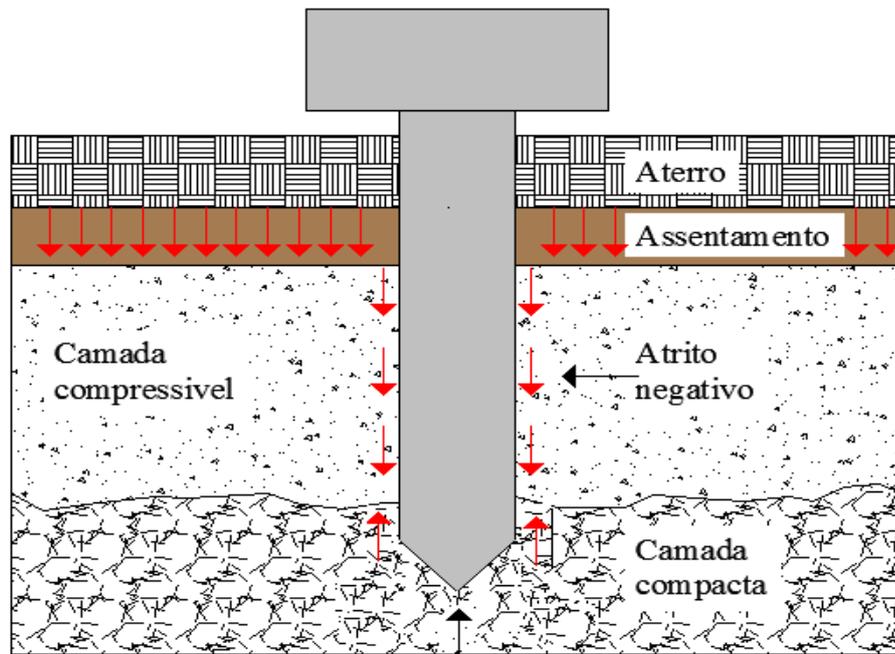
Figura 25 – Esquema de atuação do atrito negativo ao longo da estaca (Modificado, ASEFA).

O atrito negativo pode provocar assentamentos, proveniente de cargas excessivas aplicadas sobre a terraplanagem ou da execução de aterros ao redor da obra. Os assentamentos que vem destes preenchimento somados aos do estrato de terreno compressível subjacente que produzem forças de atrito ao longo de toda a estaca, cuja resultante tem uma componente vertical dirigida para baixo (Figura 25).

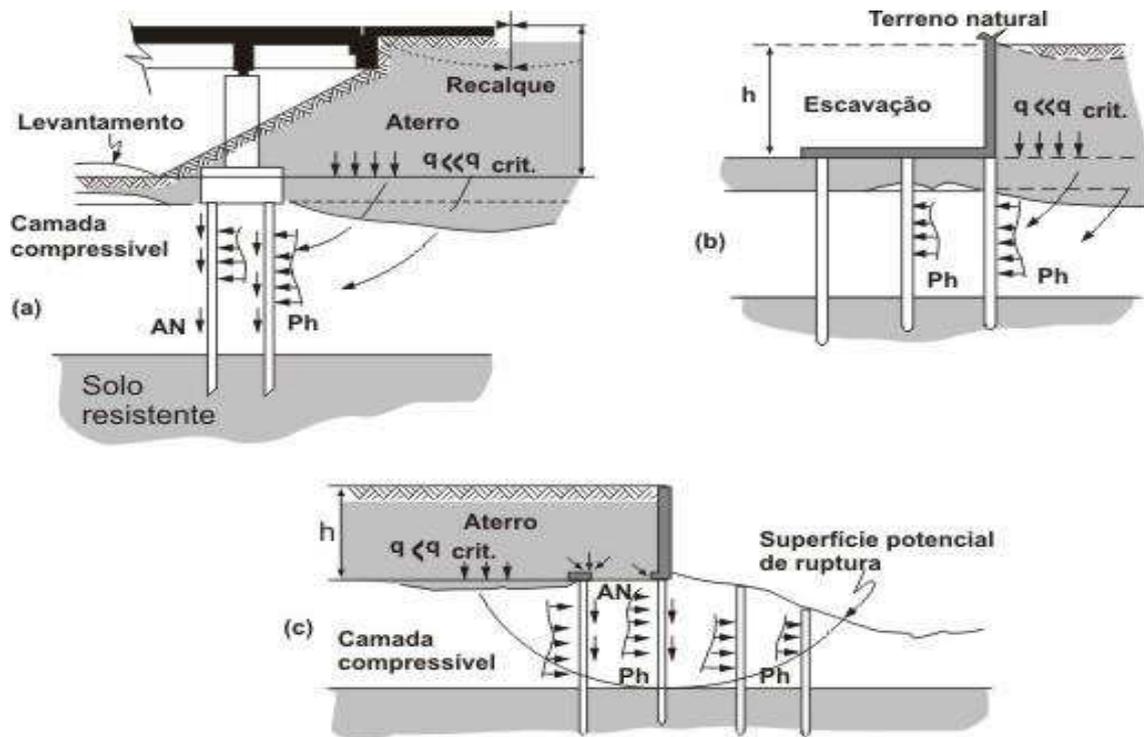
Figura 26 - Condição geométrica caracterizando aterro assimétrico sobre camadas sub-superficiais de solos moles, provocando o aparecimento de solicitações horizontais atuantes nas estacas em profundidade ("Efeito Tschebotarioff").

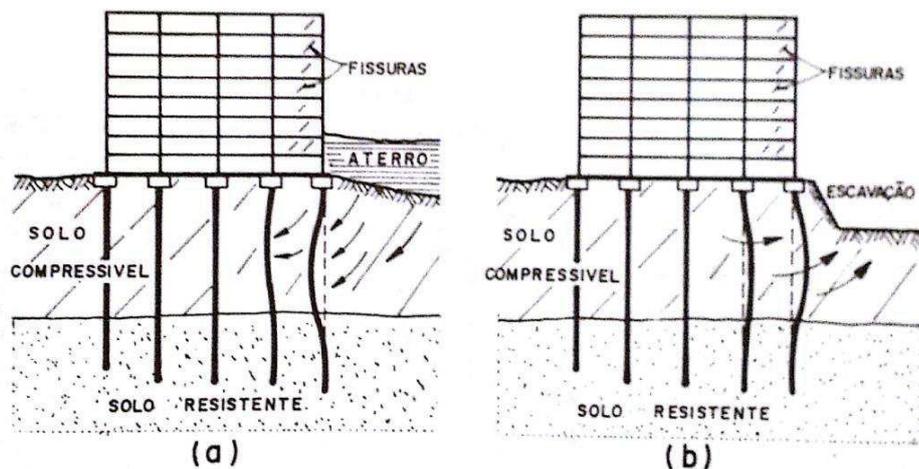
Figura 27 - Efeito Tschebotarioff. Fonte: (ALONSO, 1991).

A existência de camada compressível de solo, o movimento da camada, provocado por cargas verticais assimétricas, afeta o comportamento das estacas que atravessam essa camada. Conforme a Figura 27, as cargas verticais assimétricas podem ser provocadas por aterro (a) ou por escavação (b).

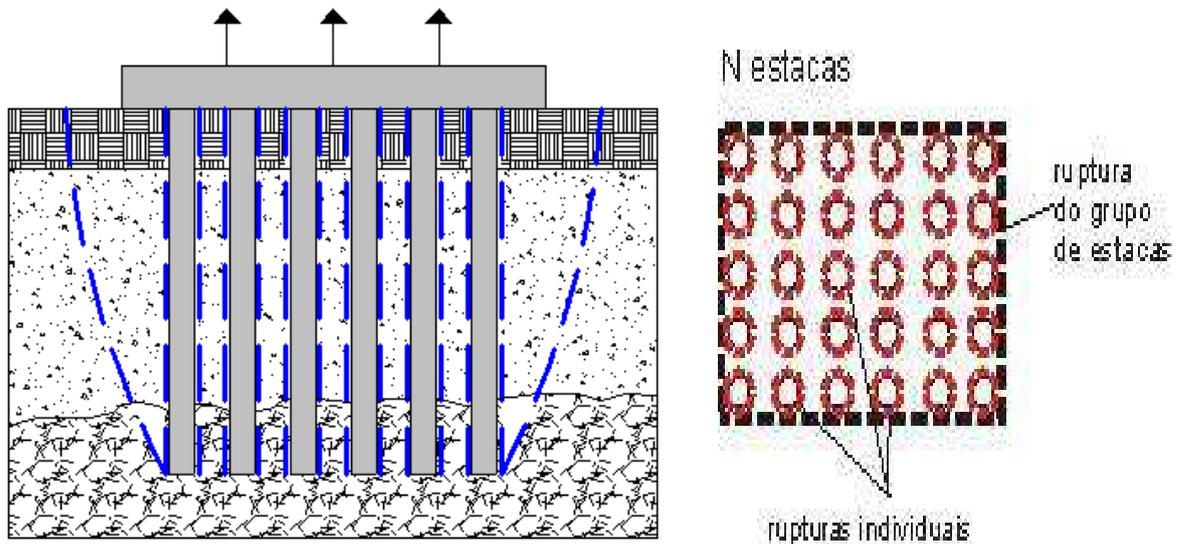
Figura 28 – Tração em grupo de estacas (Modificado, Schnaid et al., 2005).

Cálculo de tração de grupo de estacas a partir da soma das cargas de ruptura das estacas consideradas individualmente, resultando valores superiores ao real, uma vez que a soma da tração em grupo é inferior a soma individualizada de cada estaca (Figura 28) (Schnaid et al., 2005).

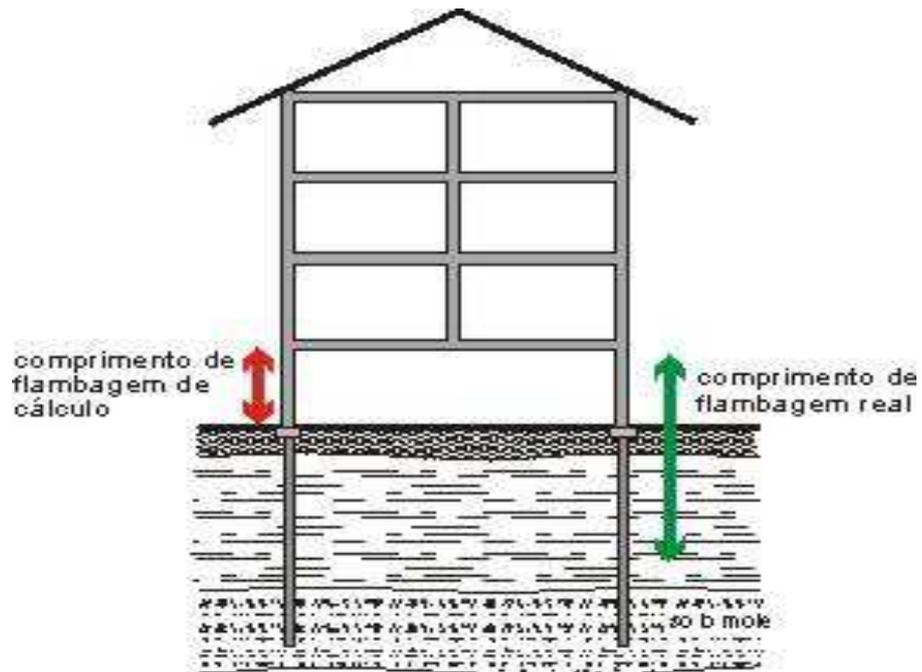
Figura 29.- Comprimento de flambagem real do pilar sobre estaca isolada sem travamento nas duas direções, diferente do cálculo.

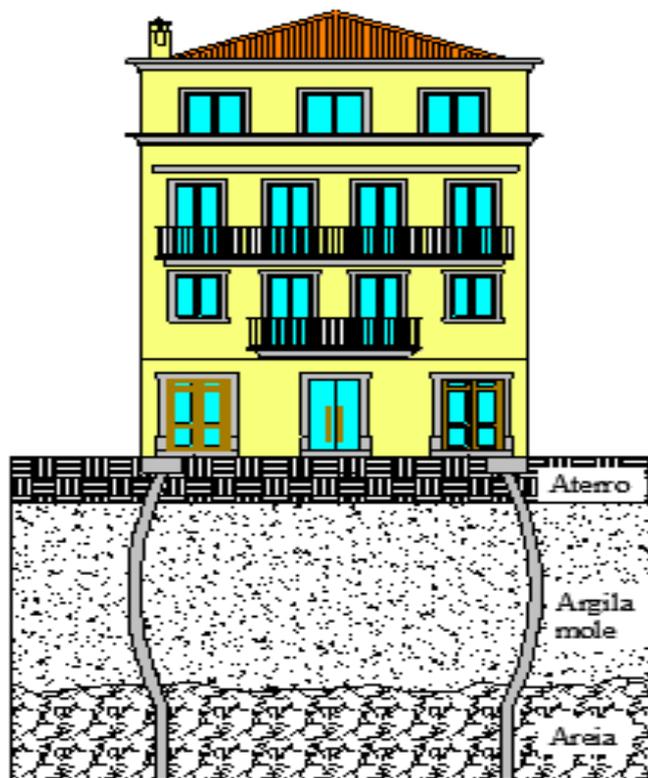
Figura 30 – Quando o travamento das estacas não é feito pode originar a flexão das estacas e,consequentemente, instabilidade da estrutura (Modificado, Schnaid et al., 2005).

A implantação de estacas em solos com camadas superficiais de baixa resistência é necessário fazer o travamento no topo das estacas. Quando o travamento não é feito, a estaca tende a deformar resultando em comprimentos de flambagem maiores que os considerados para os pilares, criando instabilidade na estrutura (Figura 29).

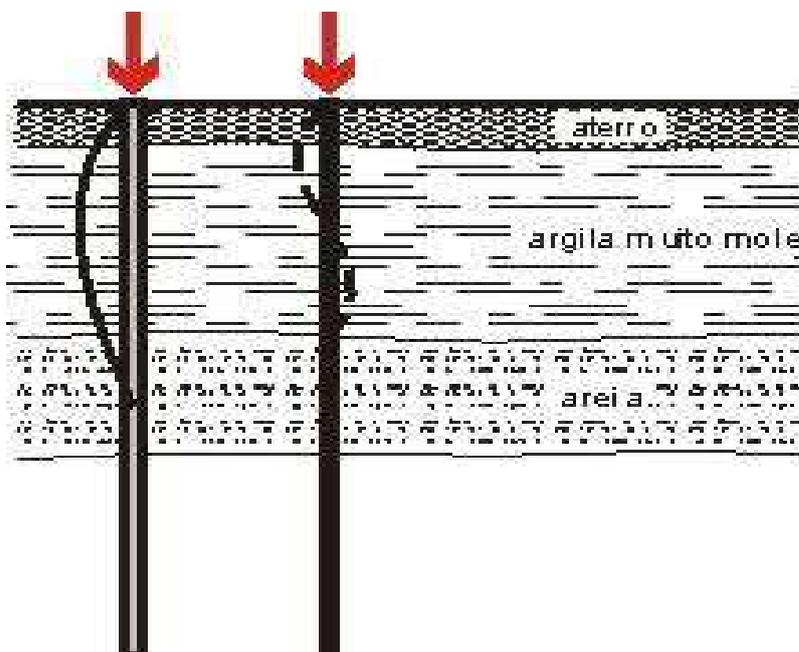
Figura 31 - Flambagem de estacas esbeltas em solos moles.

Muitas vezes acontece também utilização de cargas de trabalho nominais das estacas sem verificação de flambagem, no caso de estacas muito esbeltas implantadas em solo com baixa resistência podem surgir grandes deformações (Figura 31). Nestas condições pode ocorrer o fenômeno de instabilidade por flambagem, usualmente não considerado em peças totalmente enterradas.

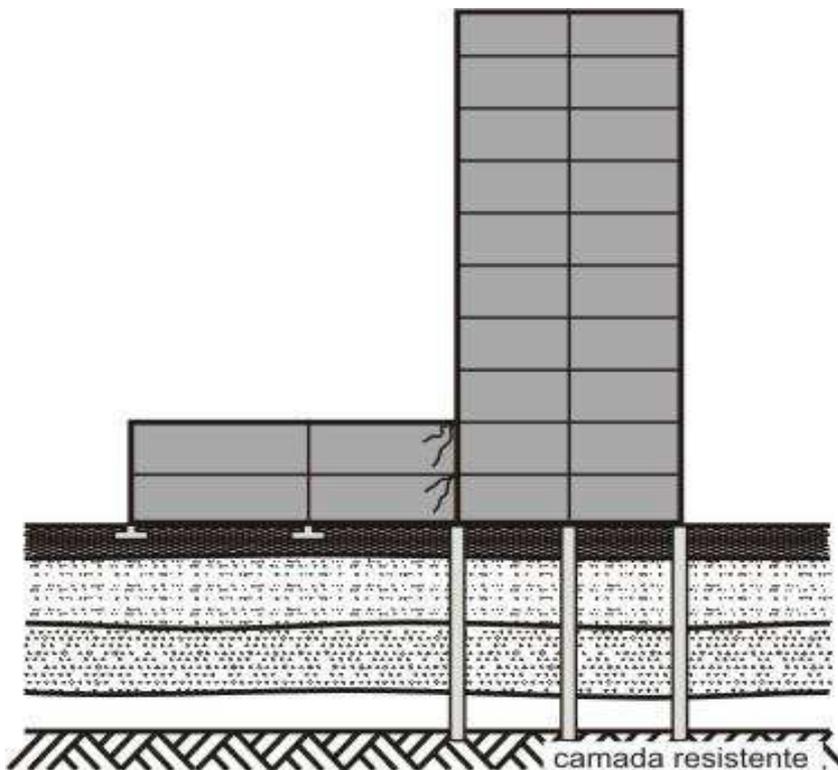
Figura 32 -. Sistema de fundações diferentes originados por cargas diferentes, não separados por junta, provocando recalques diferenciais.

seu próprio comportamento, este tipo de situações provoca assentamentos diferenciais e danos na estrutura (Figura 32).
