UNIVERSIDADE ESTADUAL DO MARANHÃO
ENGENHARIA CIVIL
TRABALHO DE CONCLUSÃO DE CURSO

PATOLOGIA DAS FUNDAÇÕES

Trabalho de Conclusão de Curso apresentado ao curso Engenharia Civil da Universidade Estadual do Maranhão, como parte dos requisitos necessários para a obtenção do título de Engenheiro Civil.

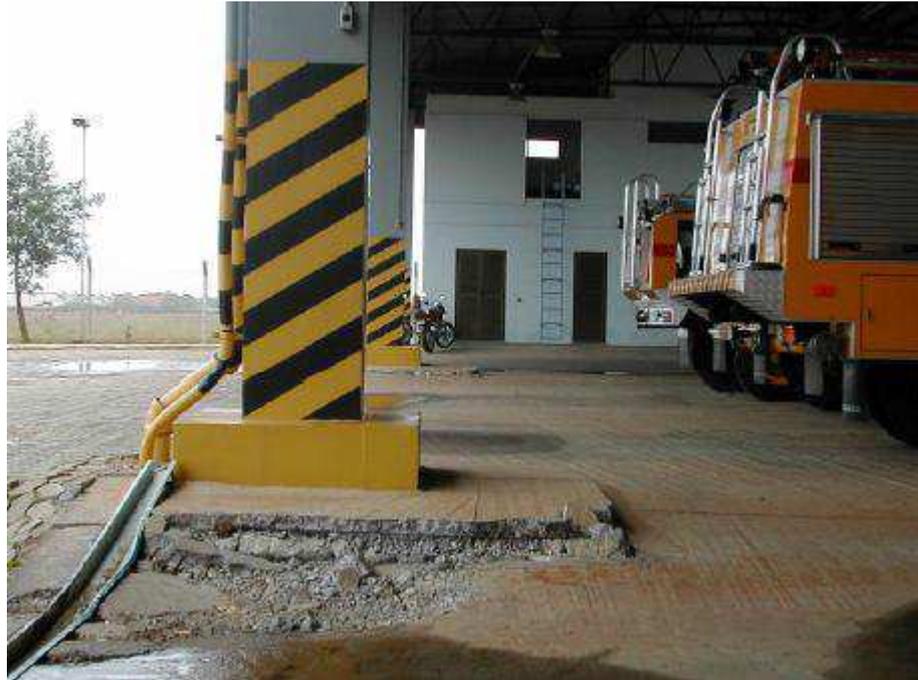
Figura 33 – Efeitos do assentamento da estrutura provocado pela compactação do aterro sobre as camadas mais frágeis (Schnaid, 2006).

A ocorrência deste tipo de problema é comum em construção de pavilhões onde se opta pela adoção de fundações profundas para as cargas da estrutura, com presença de aterros compactados assentes sobre camadas compressíveis, sendo os elementos internos da estrutura do pavilhão assentes sobre o piso, apoiado diretamente no aterro. O aterro provoca adensamento das camadas compressíveis e conseqüentemente assentamento em todas as instalações executadas no aterro, deformando o piso, as paredes e outras estruturas apoiadas no piso, com o aparecimento de trincamento ou deformações indesejáveis, como exemplificado na Figura 33.

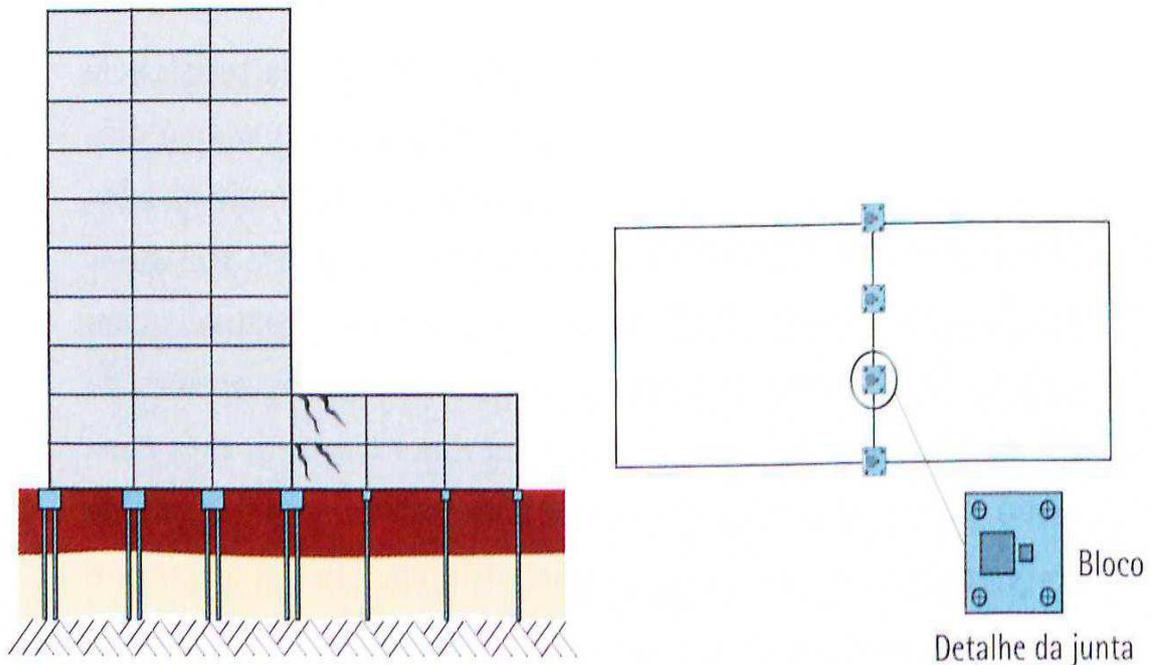
Figura 34 – níveis diferentes de carregamento sem junta. (MILITITSKY, CONSOLI e SCHNAID, 2008).

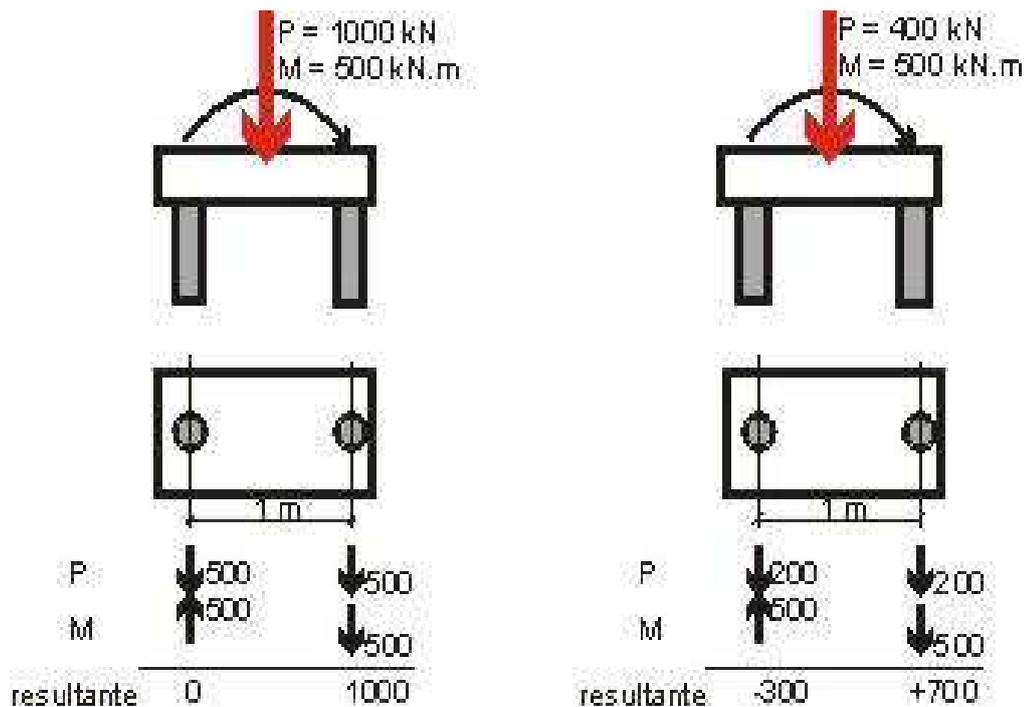
Figura 35 - Uso apenas de cargas máximas em situação com momentos nas fundações.

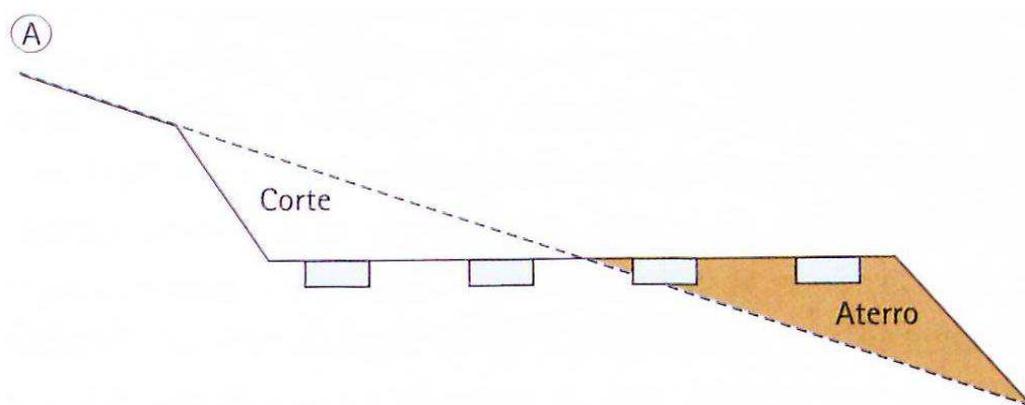
Figura 36 – A) Exemplo de escavação para posterior aterro para implantação de fundações a mesma cota (Schnaid et al.,2005).

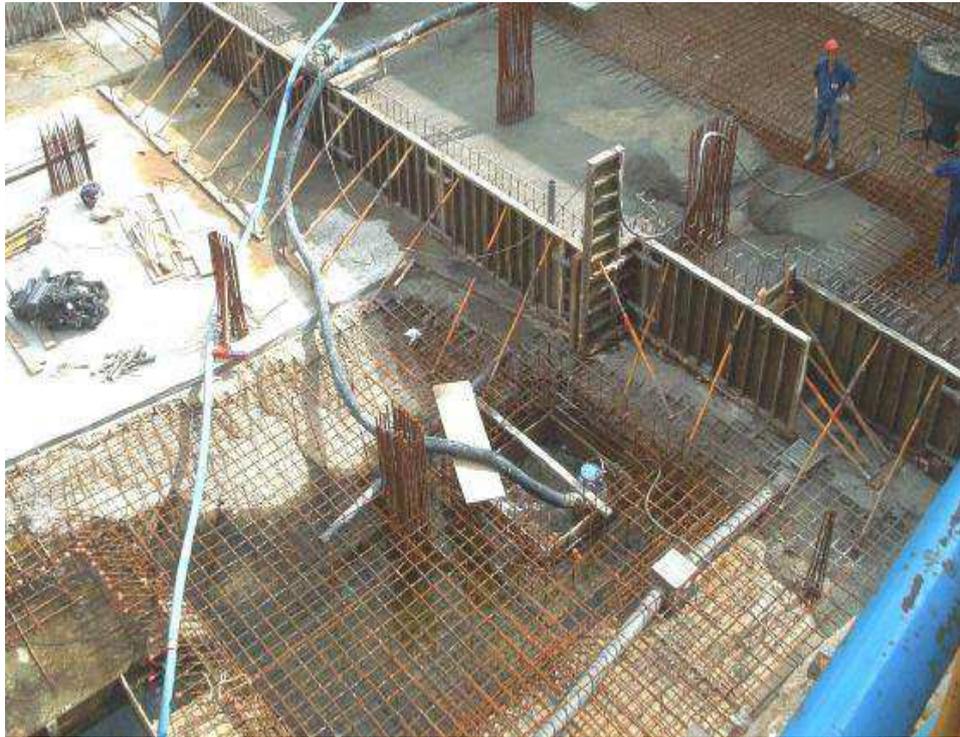
Figura 37 – Redução do nível freático com ajuda de bombas durante a betonagem (Fritz, 2009).

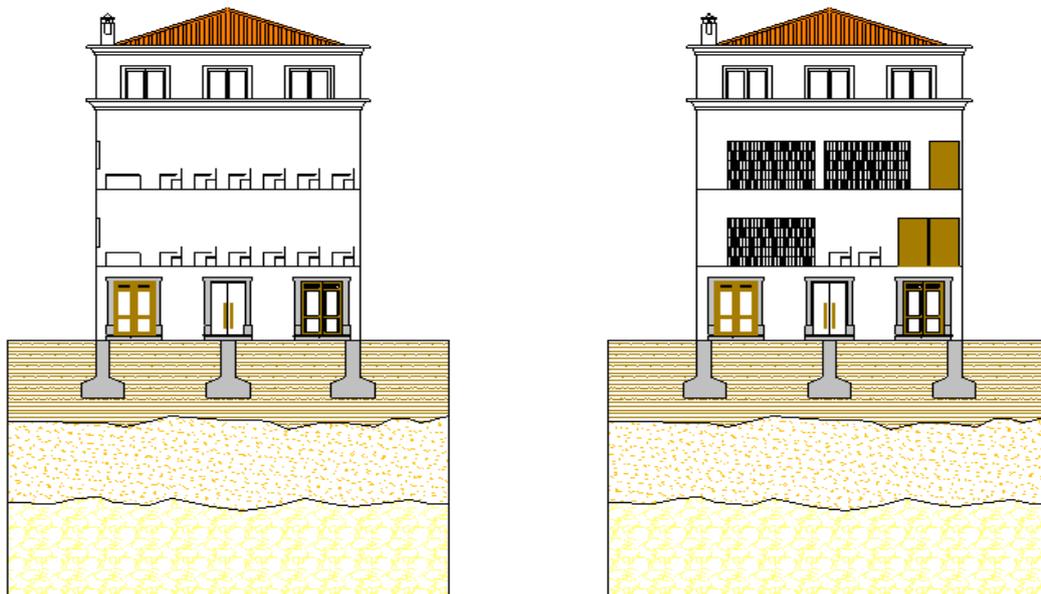
Figura 38 – Exemplo de alteração do uso de uma estrutura, onde o projecto inicial era uma escola mas foram feitas modificações para o prédio ser usado como uma biblioteca (Modificado, Schnaid et al., 2005).

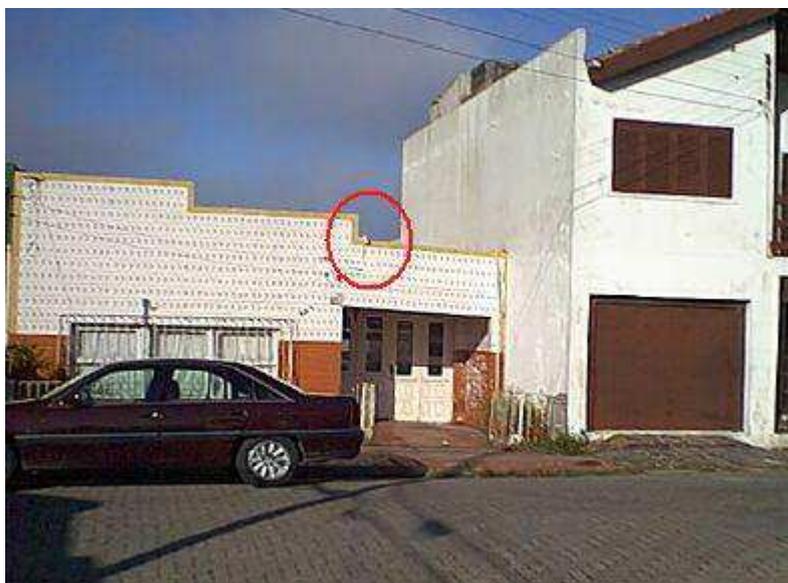
Figura 39 – Problemas causados pela construção de novas estruturas sem junta de separação (Schnaid, 2006).

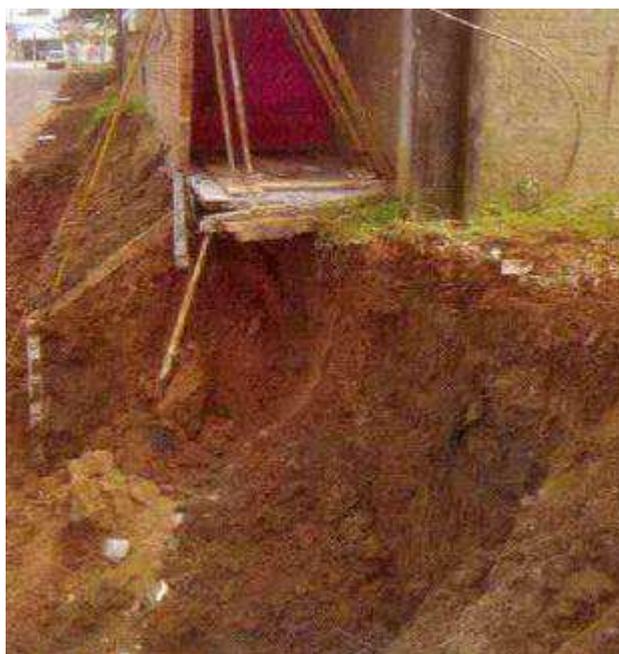
Figura 40 – Descalçamento das fundações da estrutura devido a escavações próximas (Schnaid, 2006).

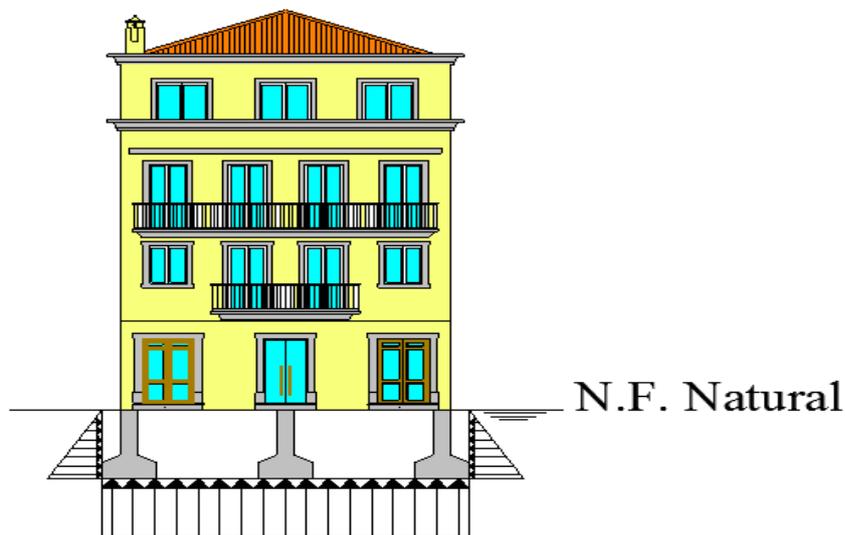
Figura 41 – Impulsos provocados pela água presente no solo sobre uma estrutura (Modificado, Schnaid et al., 2005).

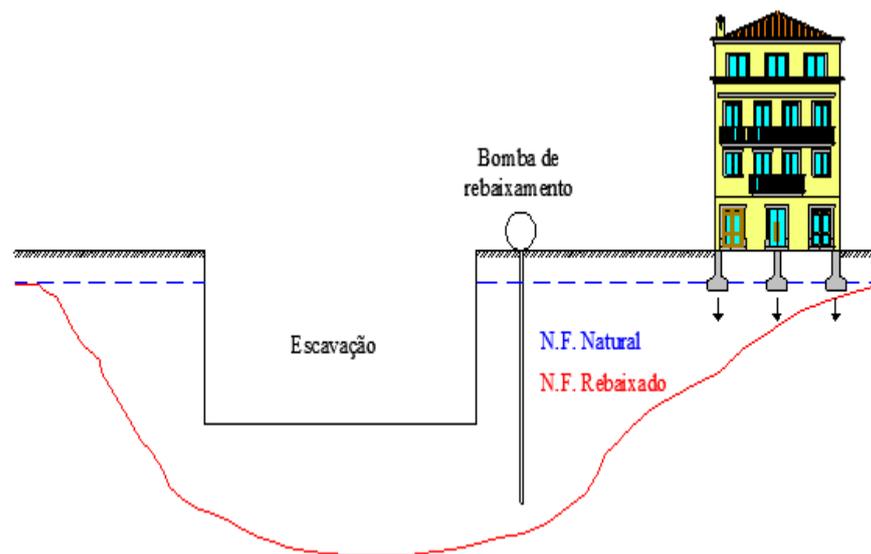
Figura 42 – O rebaixamento do nível freático para construção de uma nova estrutura pode provocar patologias em estruturas vizinhas como assentamentos (Modificado, Schnaid et al., 2005).

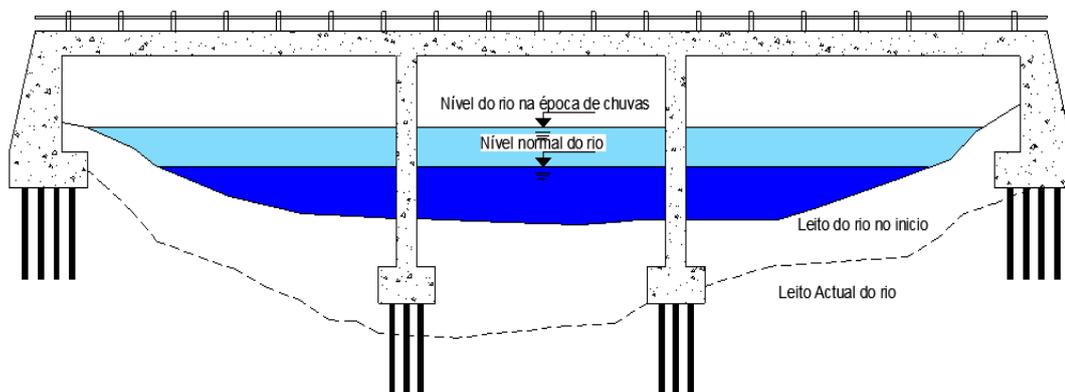
Figura 43– Exemplo da alteração do fundo do leito do rio devido a erosão (Modificado, Muñoz et al., 2006).

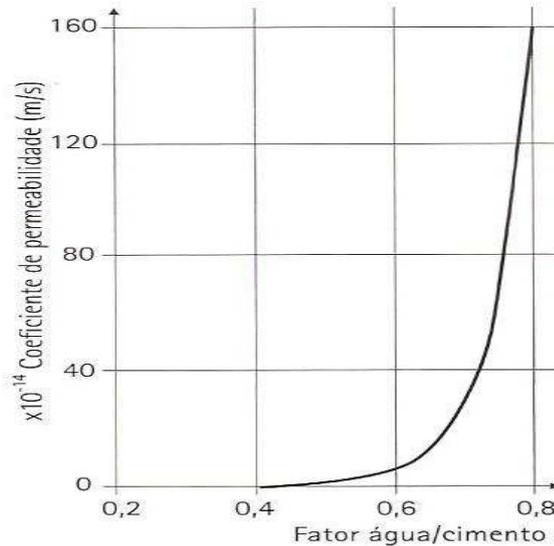
Figura 44 – Influência da permeabilidade do concreto no fator a/c (Milititsky, 2008)

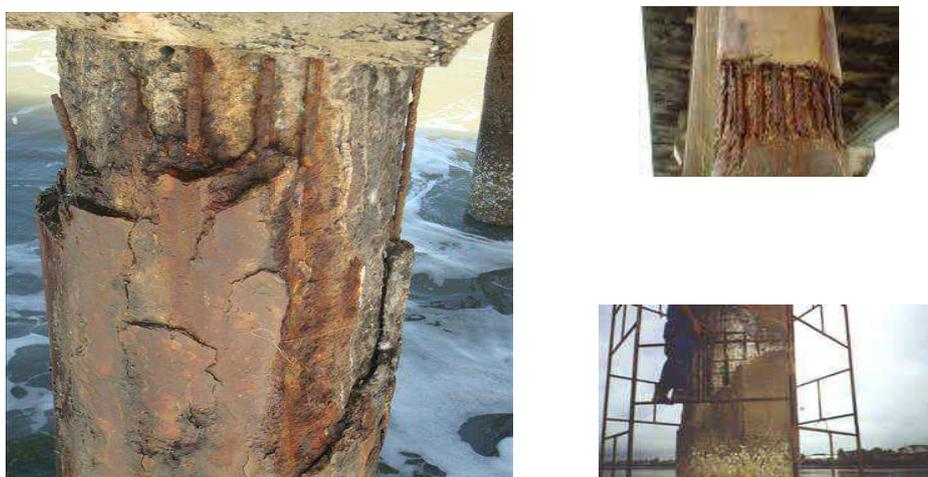
Figura 45 – Exemplos de estaca de concreto com degradação relacionada a ataque de sulfato

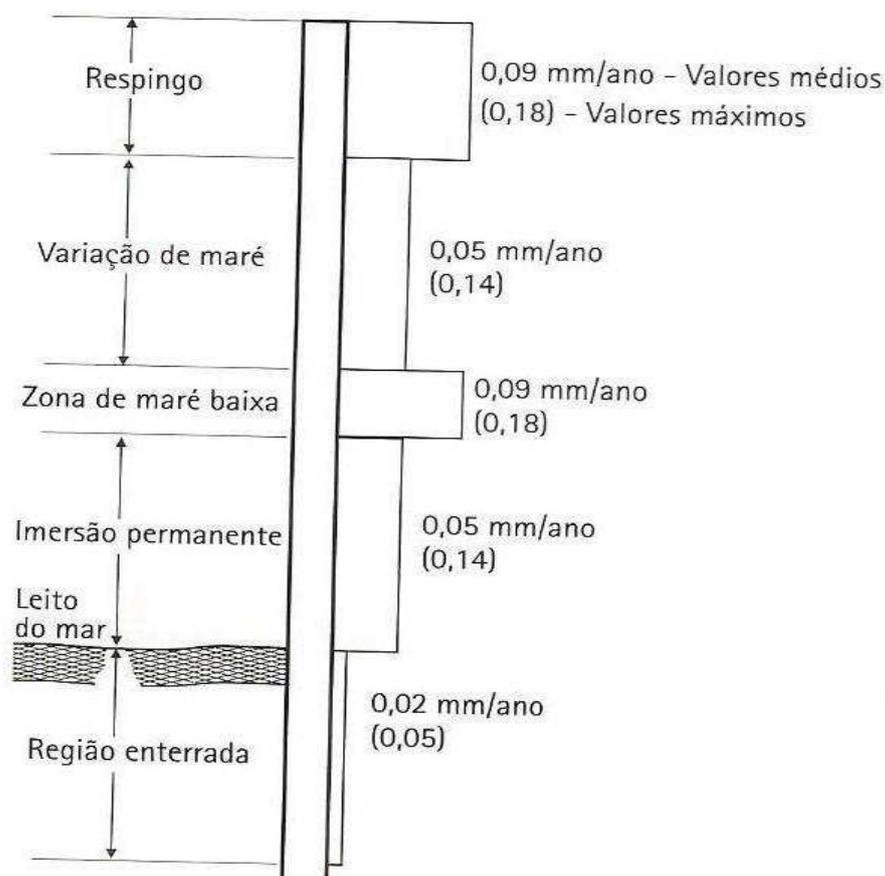
Figura 46 – Taxas de corrosão de zonas de estacas de aço em ambiente marinho (Milititsky, 2008)

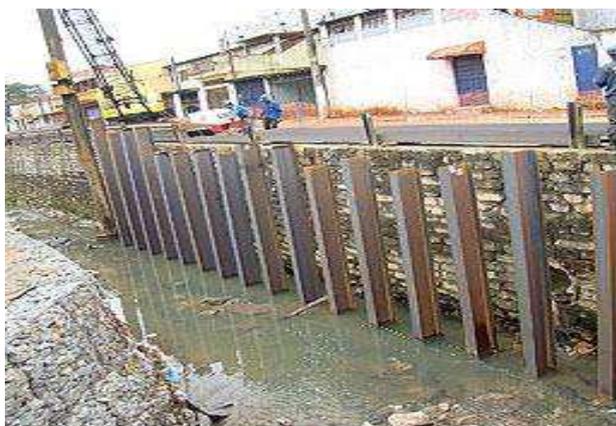
Figura 47 – Exemplo de aplicação de estaca metálica parcialmente cravada, em água doce muito poluída. Adaptado do site www.scribb.com

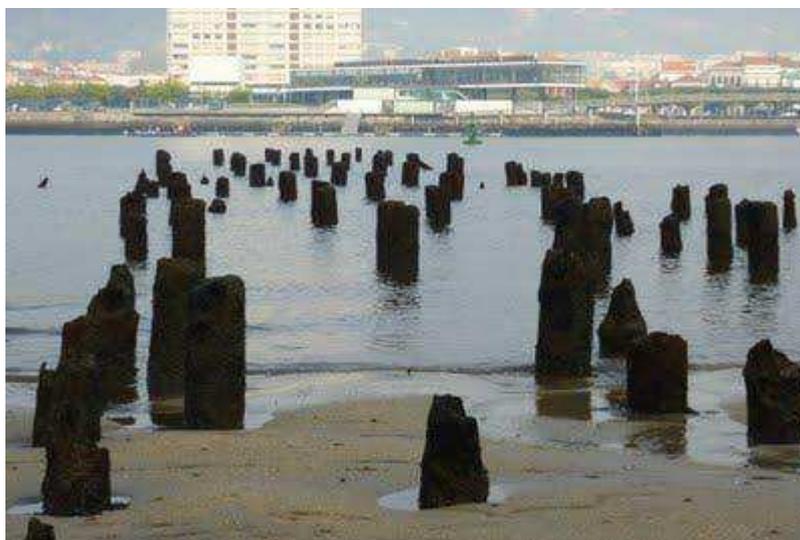
Figura 48 – Estacas de uma antiga ponte de madeira, com danos causados pela degradação. Adaptado do site www.scribb.com

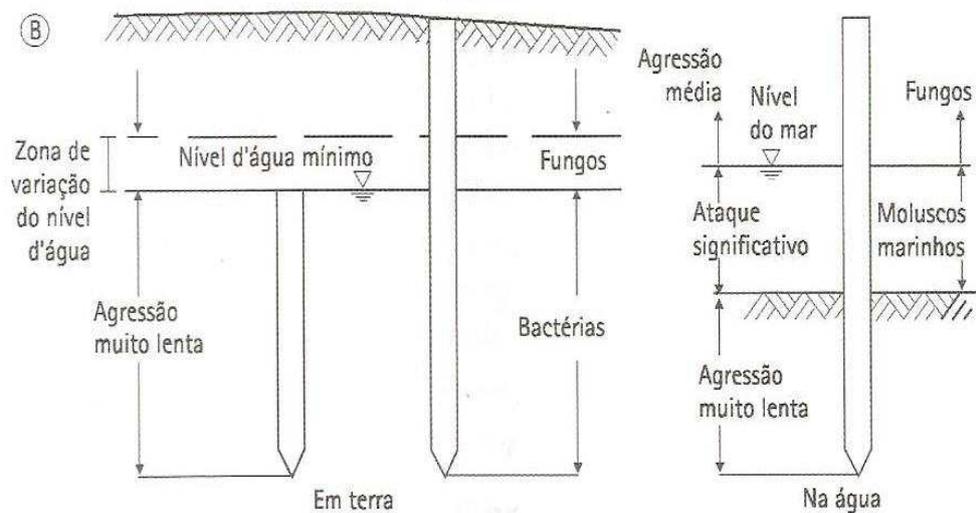
Figura 49 – Influência das condições locais na degradação e ataque a estacas (Milititsky, 2008).
