**AVALIAÇÃO ESTRUTURAL DO PAVIMENTO COM UTILIZAÇÃO  
DA VIGA BENKELMAN TRADICIONAL.**

**Estudo de caso: Via interna do Campus Paulo VI - UEMA**

Trabalho de Conclusão de Curso apresentado à  
Universidade Estadual do Maranhão, como  
requisito parcial para a obtenção do título de  
graduado em Engenharia Civil.

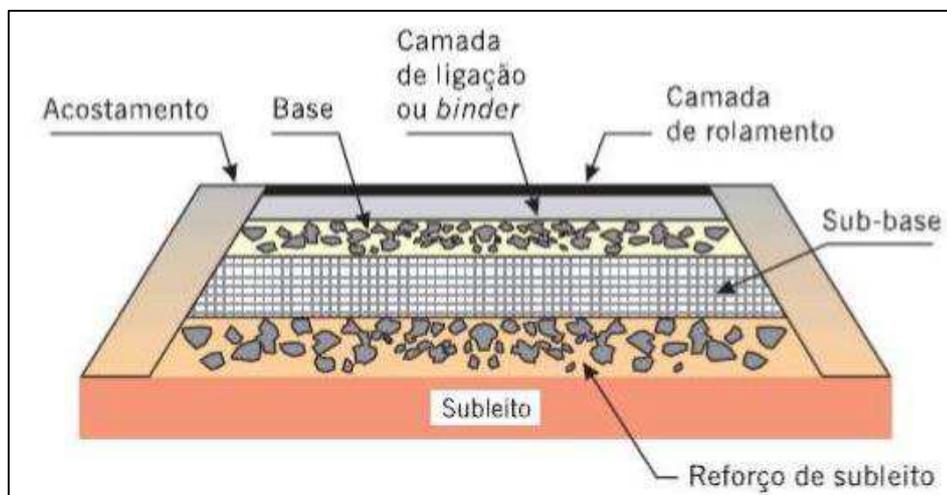
Figura 1: Pavimento Flexível (Vista Transversal).

A figura 1 ilustra um modelo típico de estrutura de pavimento flexível:

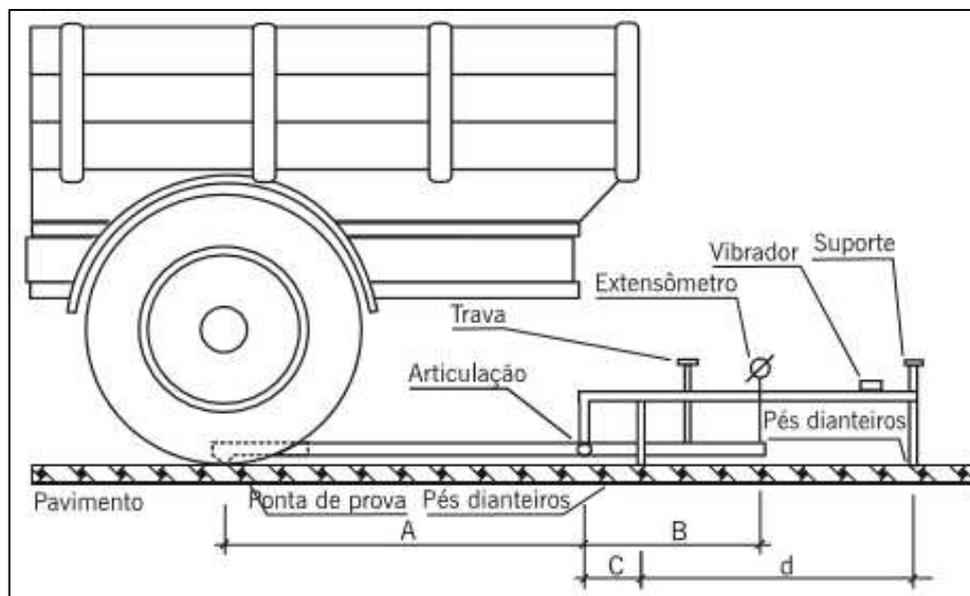
Figura 3: Esquema da viga Benkelman.

$$D_o = (L_i - L_f) \cdot K \quad (1)$$

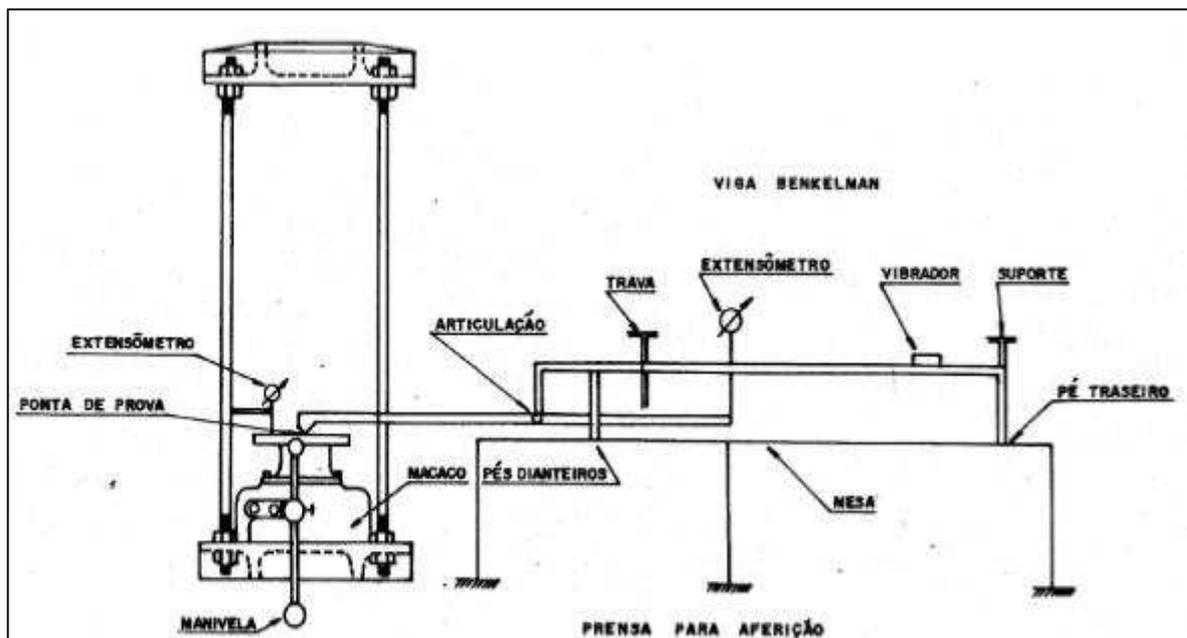
Figura 5: Processo de aferição.

A aferição se faz de acordo com a norma de procedimento rodoviária “DNER 175/94 – PRO – Aferição de viga Benkelman”. Essa aferição requer a utilização de uma prensa (tipo para determinação do ISC), um extensômetro mecânico de sensibilidade mínima de 0,01 mm para medir os deslocamentos do prato da base dessa prensa e conjunto para fixação do extensômetro (Relógio Comparador) no tirante de aço da prensa, conforme apresentado na figura 5.

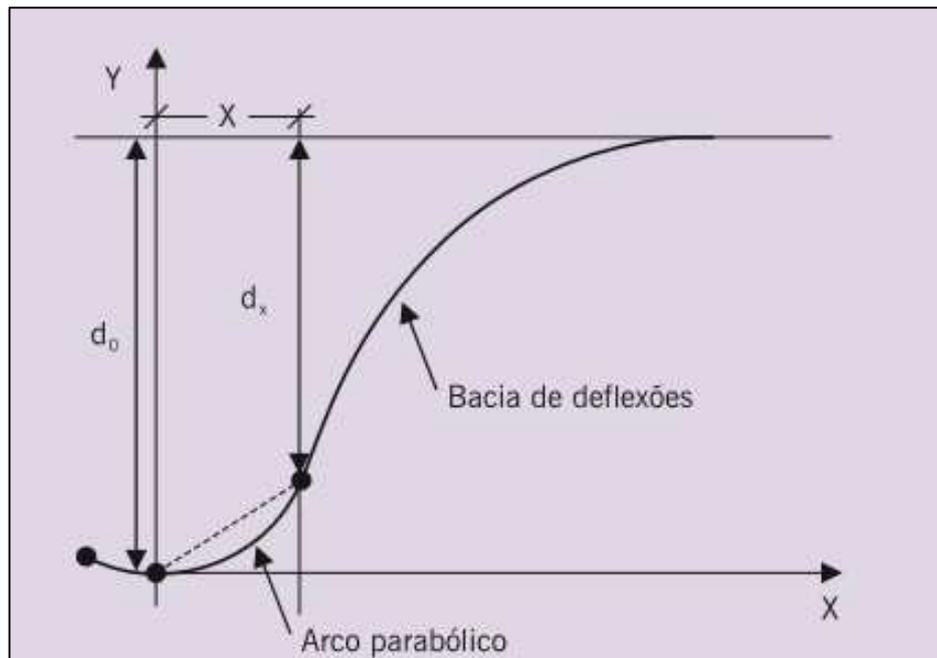
Figura 6: Esquema de medida e cálculo do raio de curvatura.

A Figura 6 mostra o esquema de medidas quando se deseja obter a bacia de deflexão com a viga Benkelman. É um procedimento trabalhoso e de pouca precisão quando realizado com a viga tradicional, mas hoje é possível encontrar no país vigas automatizadas, nas quais a leitura dos deslocamentos se faz com medidores elétricos tipo LVDT. Todas as leituras intermediárias devem ser referidas à leitura final, para o cálculo da deflexão no ponto considerado. Na maioria das vezes medem-se somente a deflexão máxima  $d_0$  e mais um ponto, em geral a 25cm do inicial ( $d_{25}$ ), para cálculo do chamado raio de curvatura, que representa um arco de parábola que passa pelos dois pontos.

Através da expressão (2) obtida pela norma DNER-ME 24/94, calcula-se o raio de curvatura  $R$  em metros e as deflexões em centésimos de milímetro:

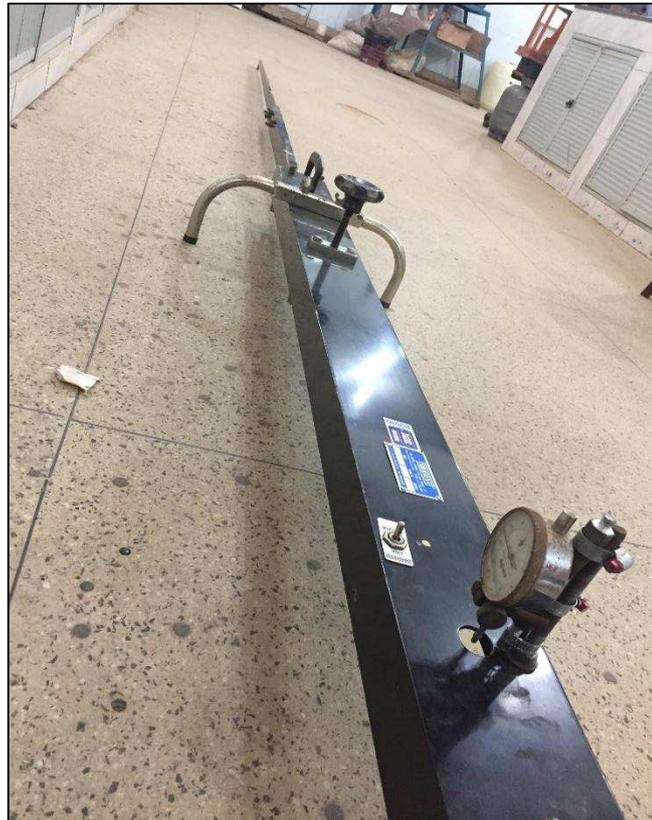
Figura 7: Viga Benkelman tradicional.

transporte. A Figura 7 apresenta a viga Benkelman tradicional após montagem em laboratório, enquanto o Apêndice A apresenta o processo de montagem da mesma.

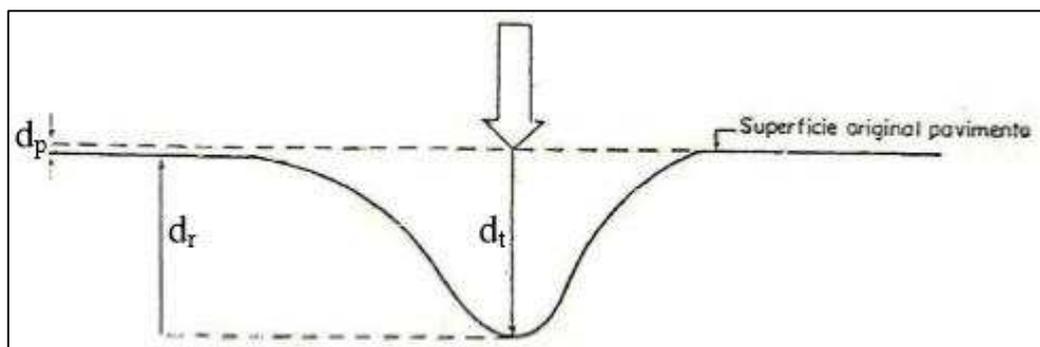
Figura 8: Deformação do pavimento na ação da carga.

$$d_t = d_r + d_p \quad (3)$$

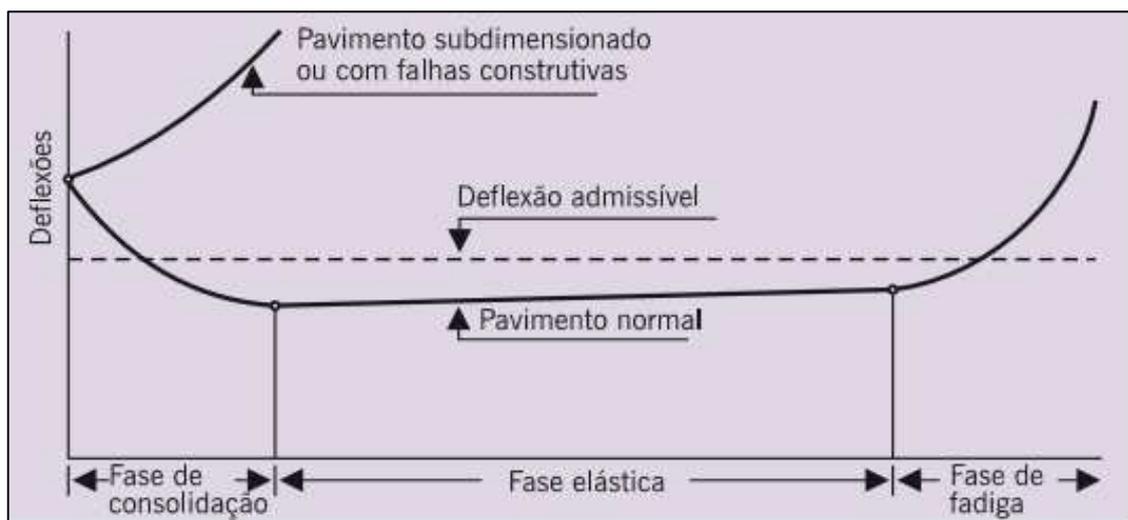
Figura 9: Fases da vida estrutural.

Considerando-se um pavimento satisfatoriamente projetado e bem construído, as evoluções do nível de deflexão durante a exposição às cargas e aos agentes de intemperismo envolvem a consideração das três fases distintas que se mostram na figura 9:

Fazendo uma análise segundo a DNER PRO 010/79 sobre a Figura 9, tem-se:

**Fase da Fadiga:** Fase que sucede à elástica, caracterizando-se por um crescimento acelerado do nível de deflexão do pavimento, na medida em que a estrutura começa a exteriorizar os efeitos da fadiga, representados por fissuras, trincas e acúmulos de deformações permanentes sob ação de cargas repetidas. Caso não sejam tomadas, em tempo hábil, medidas para a recuperação do pavimento, o processo de degradação tende a sofrer, nessa fase, aceleração marcante. Evidentemente, um pavimento flexível bem projetado será tanto melhor, técnica e economicamente, quanto mais longa for a sua fase elástica. A duração dessa última será influenciada pelo número de solicitações das cargas de roda incidentes sobre o pavimento, a cujos efeitos sobre a estrutura se somarão os decorrentes da ação dos agentes de intemperismo.

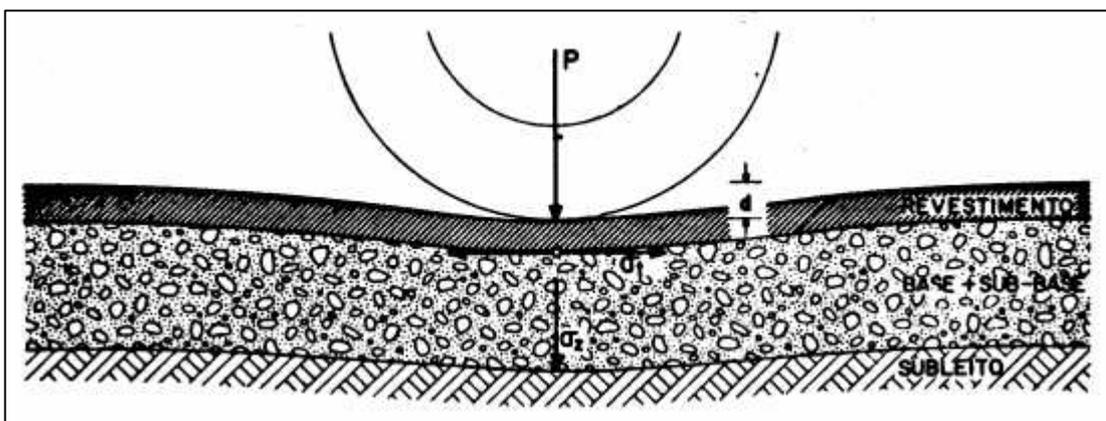
Figura 10: Efeito da carga sobre o pavimento.

Ainda segundo a norma DNER PRO 010/79, o modo como as solicitações das cargas de roda atuam em um pavimento flexível, pode ser ilustrado conforme na figura 10, que representa, esquematicamente, um pavimento flexível, constituído de revestimento betuminoso, base e sub-base granulares, construído sobre um subleito suposto homogêneo. A ação de uma carga de roda,  $P$ , aplicada sobre a superfície da estrutura promoverá, na face inferior do revestimento, o desenvolvimento de uma tensão de tração  $\sigma_t$ , responsável pela decorrente deformação de tração  $\epsilon_t$ , e na superfície do subleito, uma pressão vertical  $\sigma_z$ .

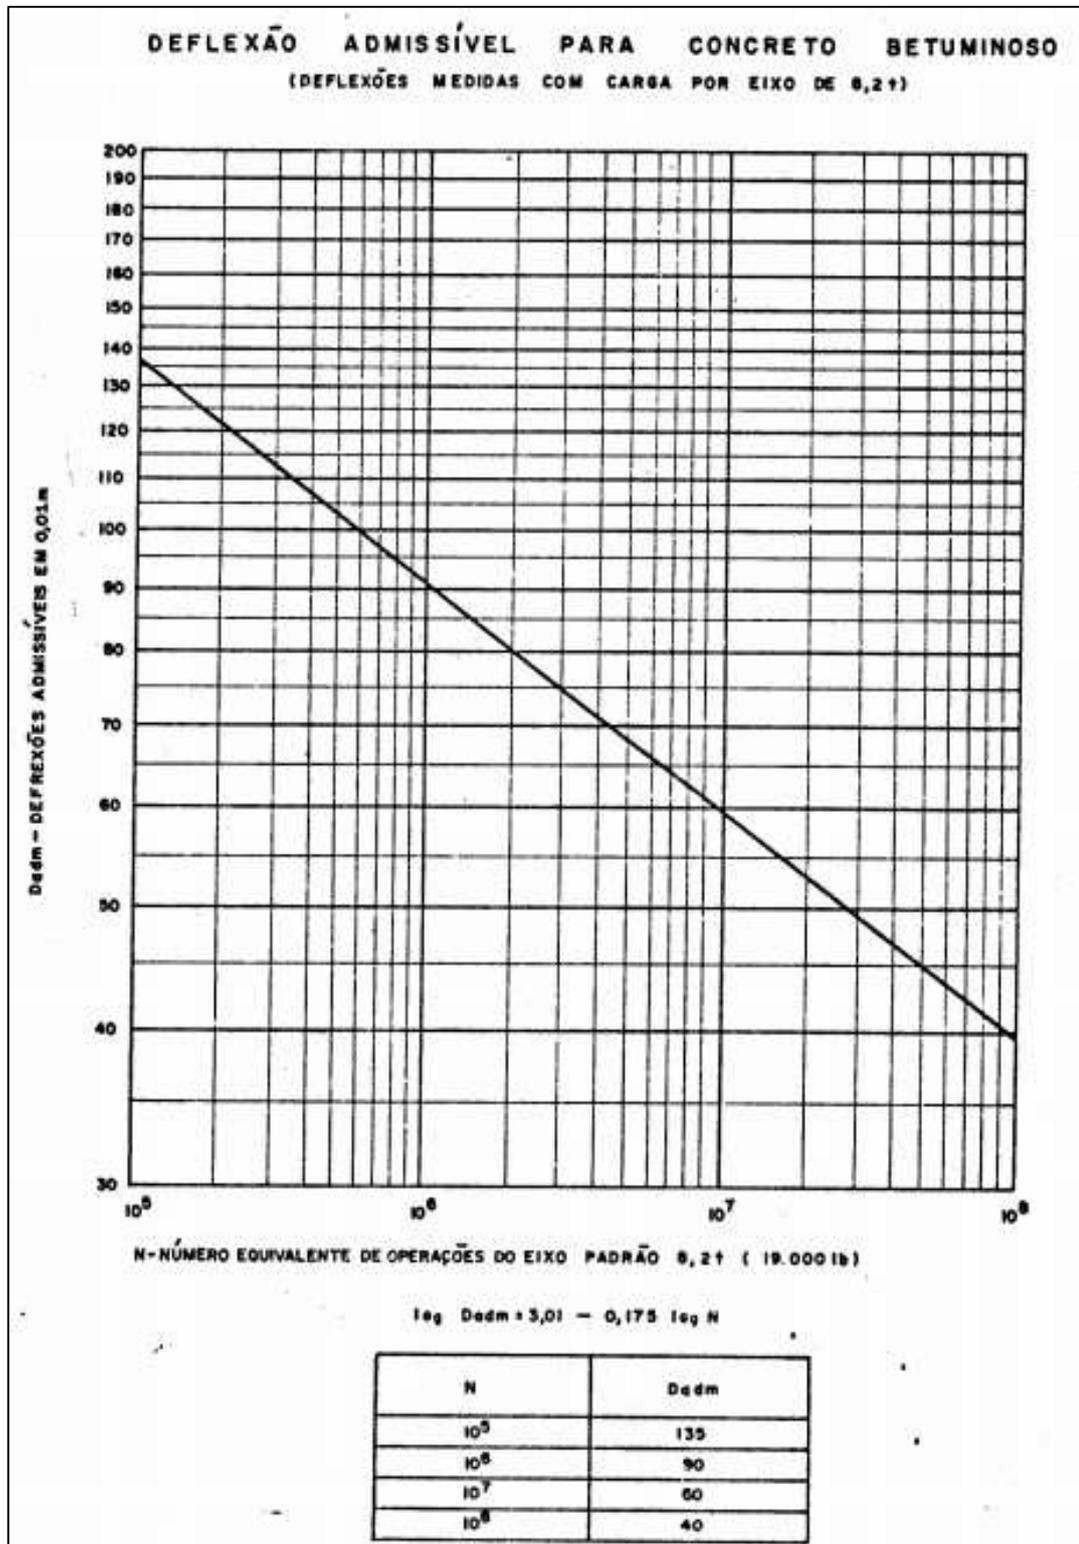
Figura 11: Ábaco para determinação da deflexão admissível para CB.

Esta expressão (6) está representada graficamente no ábaco da figura 11:

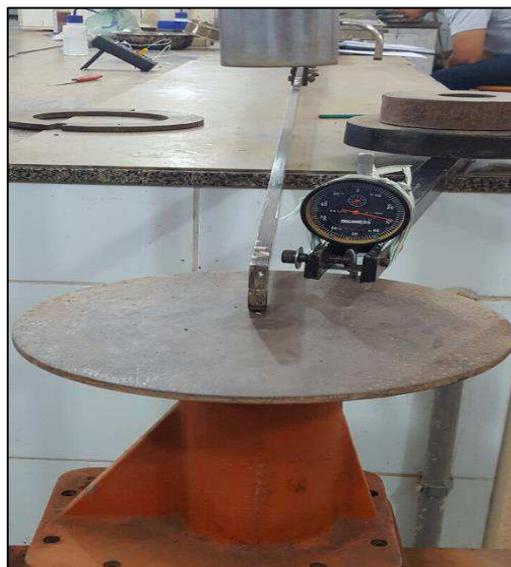
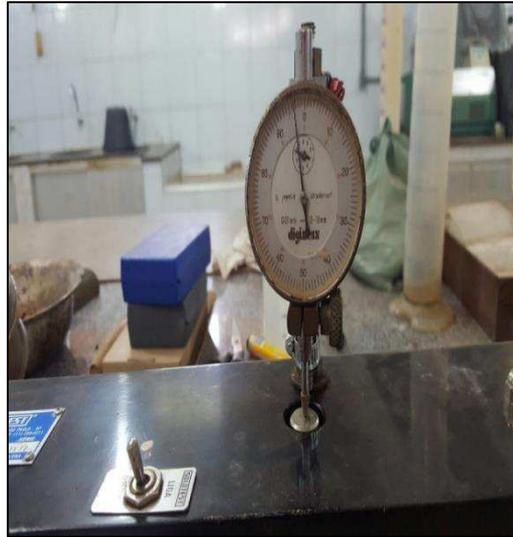
A viga Benkelman tradicional foi submetida ao procedimento de aferição seguindo-se exclusivamente o que estabelece a norma DNER 175/94 – PRO, ou seja, avaliação das condições de uso da mesma para em campo determinar as bacias e seus parâmetros. Foram realizadas 2 (duas) aferições no mesmo dia, tendo como objetivo a melhor caracterização da constante de aferição e confiabilidade do processo (Figuras 12 e 13).

Figura 12: Processo de aferição da VB tradicional.

Figura 13: Extensômetro analógico da viga.

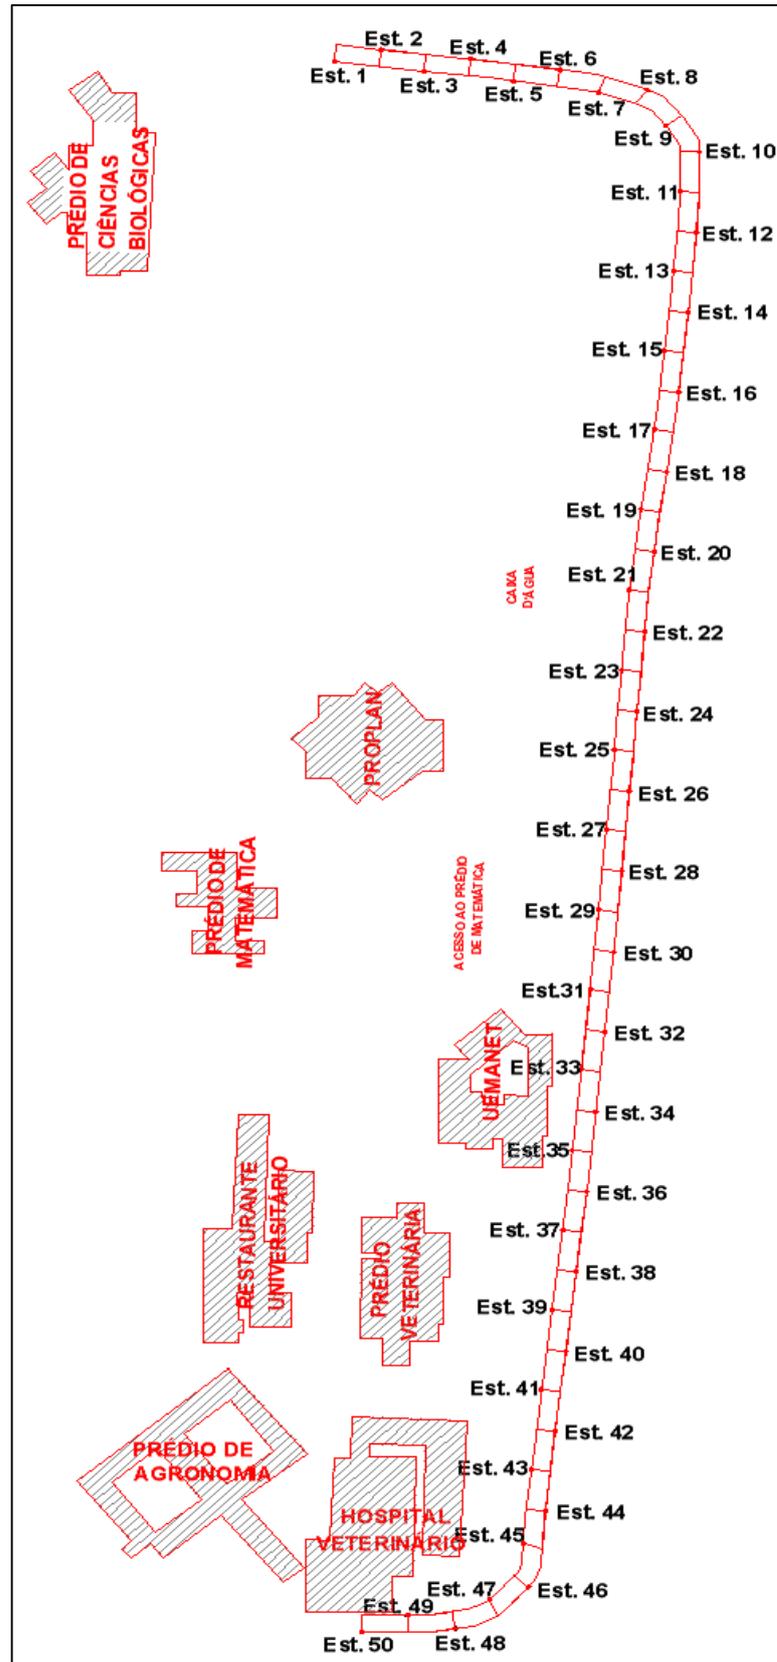
Figura 15: Mapa esquemático do trecho em estudo - CAMPUS Paulo VI.

Já a figura 15 ilustra esquematicamente toda a extensão do trecho em estudo. A tabela 5 tem-se os pontos de referência de cada estaca:

O trecho selecionado possui largura média de 8,50 m e como já citado, a extensão dividida em 50 (cinquenta) estacas, início na estaca 1 e fim na estaca 50, selecionadas de acordo com a superfície de avaliação recomendadas na norma DNIT 006/2003 – PRO (rodovias simples, superfícies de avaliação localizadas a cada 20 m alternados em relação ao eixo da pista de rolamento, ou seja, 40 m em 40 m em relação a cada faixa de tráfego) e sobre as trilhas de roda externa conforme as normas nacionais para avaliação estrutural de pavimentos flexíveis: DNER-ME 024/94.

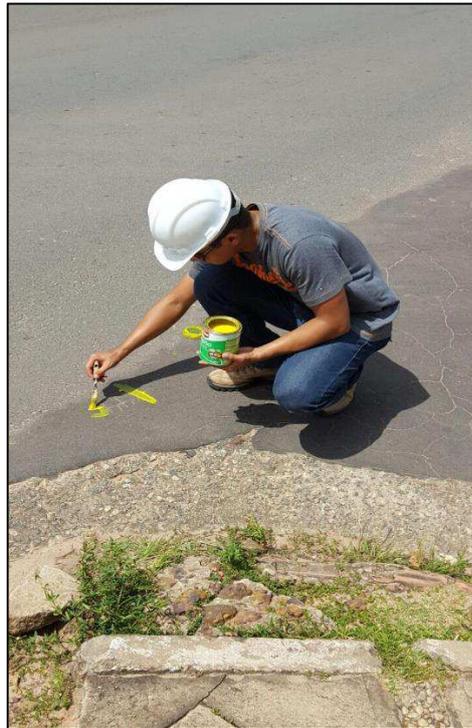
Figura 16: Demarções das estacas.

Neste trabalho precisou-se de alguns instrumentos úteis na demarcação das estacas e das superfícies de avaliação (Figuras 16 e 17). Sendo eles: tinta, pincel, trena e com o auxílio de uma corda demarcada os 20 metros da estaca a fim de reduzir os erros na aferição, pois ela não sofre os efeitos do vento. Delimitou-se também, a linha de aplicação da carga em relação à borda do revestimento no valor de 0,90 m considerando a largura média da faixa de tráfego.

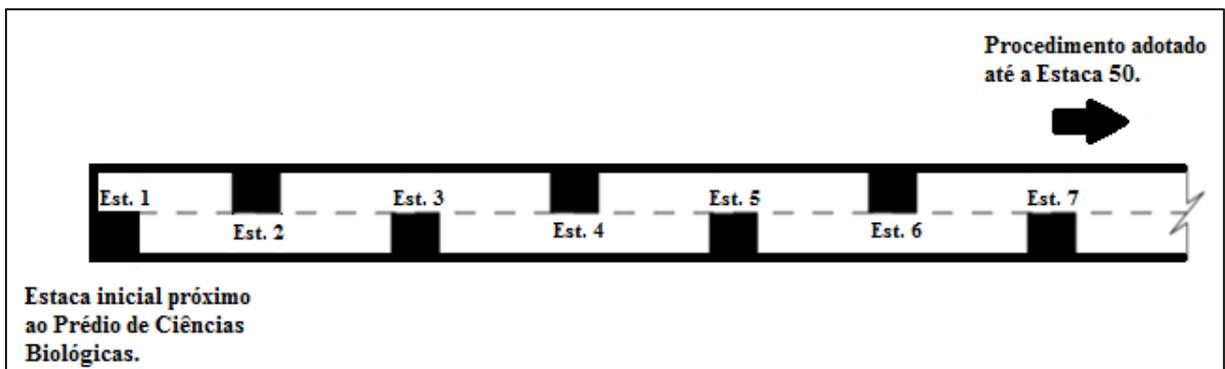
Figura 18: Desenho esquemático da distribuição intercalada das estacas.

Esquemáticamente, a distribuição das estacas e estações ao longo do trecho foi ordenada como apresentado na Figura 18.

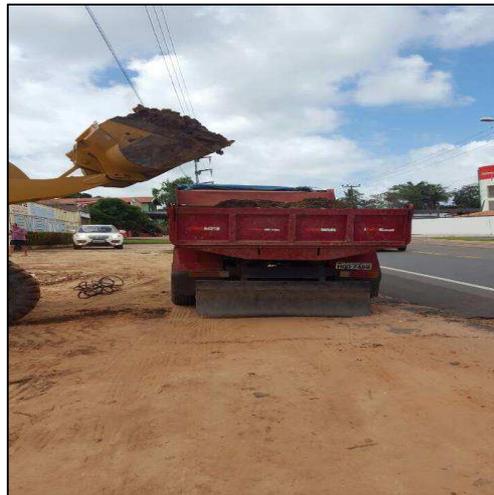
Figura 19: Carregamento da caçamba.

No levantamento das deflexões foi utilizado um caminhão de modelo MERCEDES 1513 (Ano 1986). Seguindo-se a DNER 024/94 – ME, o caminhão utilizado deve possuir no eixo traseiro, uma carga uniforme distribuída de aproximadamente 8,2 toneladas, eixo traseiro simples de rodas duplas, pneus com dimensões 1000 x 20 e calibrados com 80 lb/pol<sup>2</sup>. Foi utilizada uma retroescavadeira para carregar o caminhão com material de fresagem de pavimento flexível colhido no galpão da empresa Aço Maranhão (Unidade Maiobão), e uma balança particular da própria empresa para pesar a carga por eixo traseiro do caminhão até que fosse alcançado o valor aproximado de 8,2 toneladas exigido pela norma. Conforme ilustra as figuras 19 e 20.

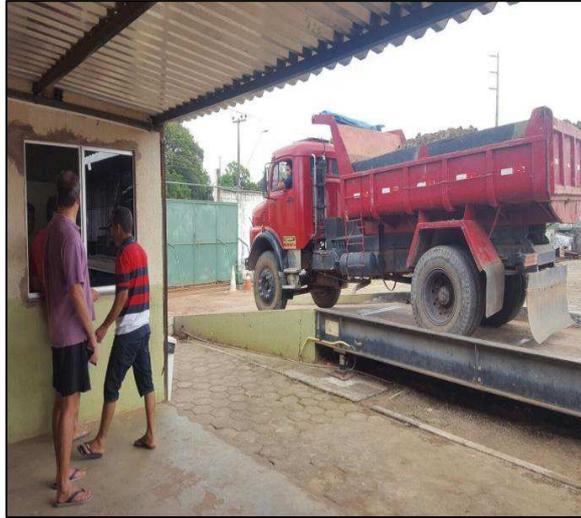
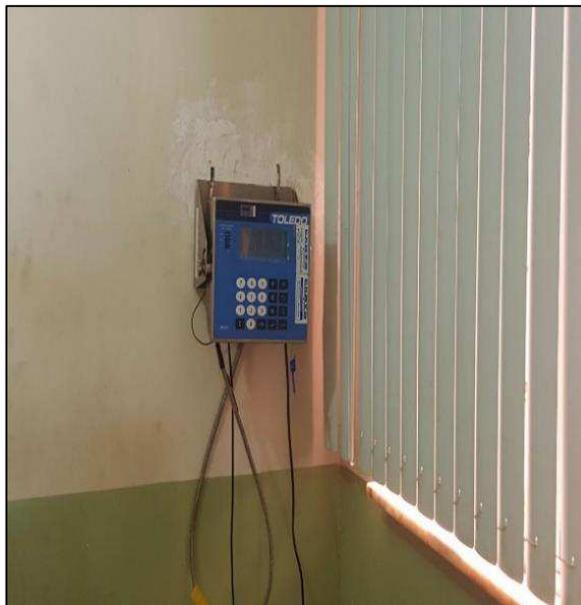
Na pesagem do eixo traseiro do caminhão, foi realizada em uma balança particular da empresa AÇO MARANHÃO (Unidade Maiobão), cujo resultado de pesagem consta na Figura 21 desta, aproximadamente 8,16 tf alcançada mediante três tentativas.

Figura 21: Pesagem do eixo traseiro do caminhão.

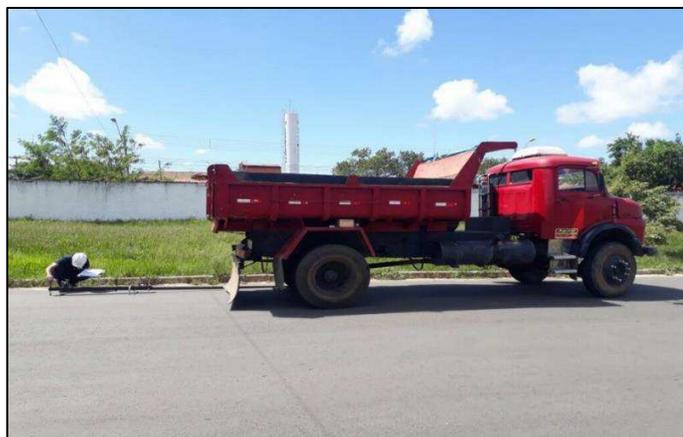
Figura 23: Regulagem do manípulo antes de aferir as leituras.

Em todas as estacas foram determinadas as deflexões máximas recuperáveis do pavimento e algumas proporcionalmente espaçadas para a determinação do raio de curvatura e bacia de deflexão. Baseado na norma DNIT 133/10 – ME, segue no Apêndice C que trata do processo de execução do ensaio em campo com a viga Benkelman tradicional. Nas Figuras 18 a 23, são apresentados alguns registros da realização do ensaio com a viga Benkelman tradicional de acordo com a DNIT 133/10 – ME no trecho em estudo.

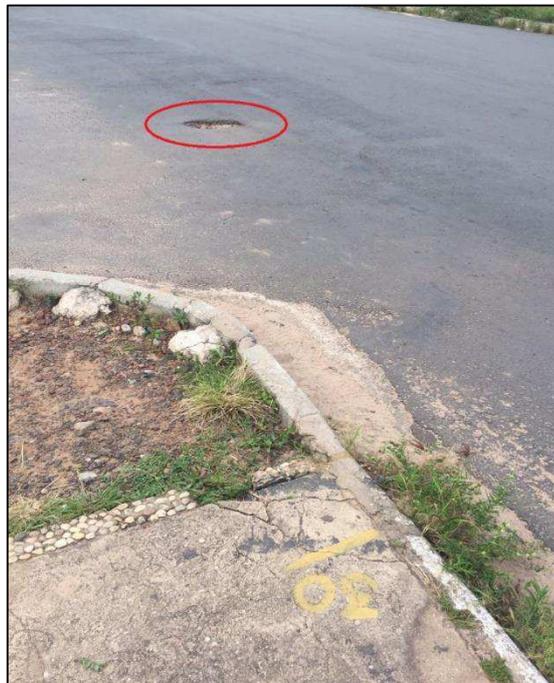
Figura 29: Patologia eminente próximo à estaca 30.

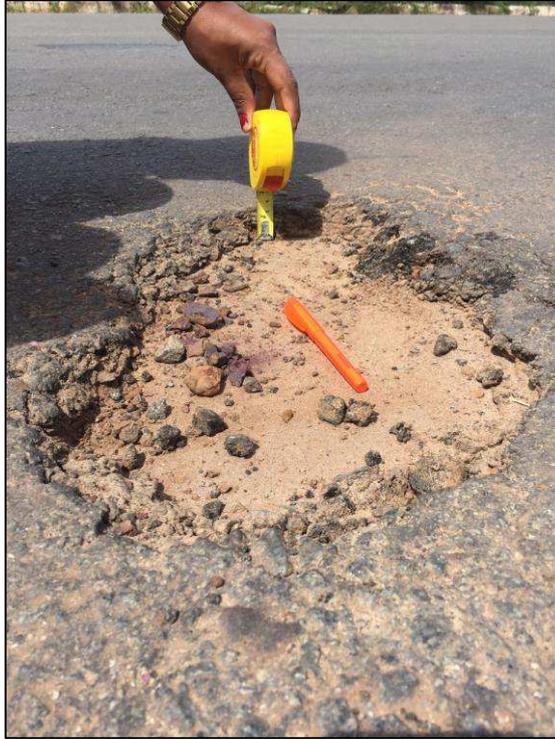
Figura 30: Painha próxima à estaca 30 já atingindo a camada de base.

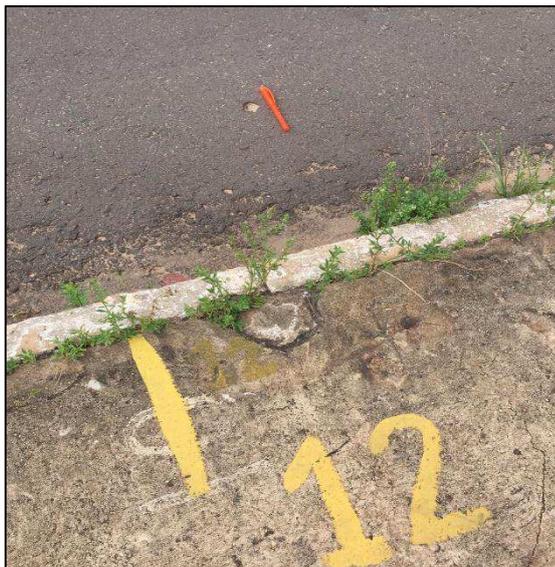
Já as demais estacas que se mostraram críticas estruturalmente, não apresentam patologias com esse patamar. Estão gradativamente evoluindo de magnitude. Em grande parte, painhas.

Figura 31: Surgimento de pequenas patologias na estaca 12.

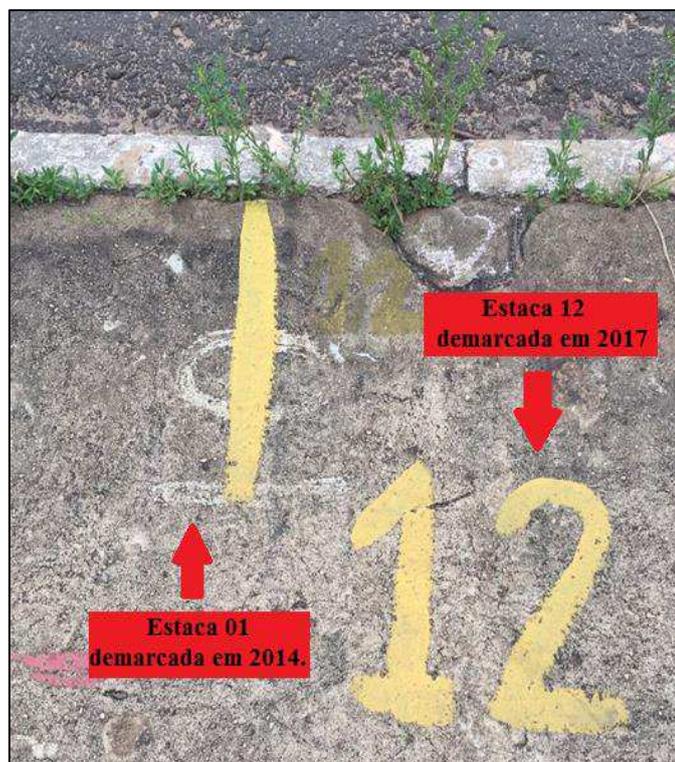
Figura 32: Coincidência entre as demarcações das estacas.

Mesmo em virtude dessa superposição, verificou-se que a medida que foram demarcadas as seguintes estacas, foram havendo pequenas divergências na posição entre as estacas igualmente espaçadas de 20 em 20 metros. Também, não seria possível coincidir os mesmos pontos de aplicação da ponta de prova. Então, o ensaio baseou-se na região de influência da estaca. Contudo, o estudo comparativo fornece dados e conclusões aproximadas.

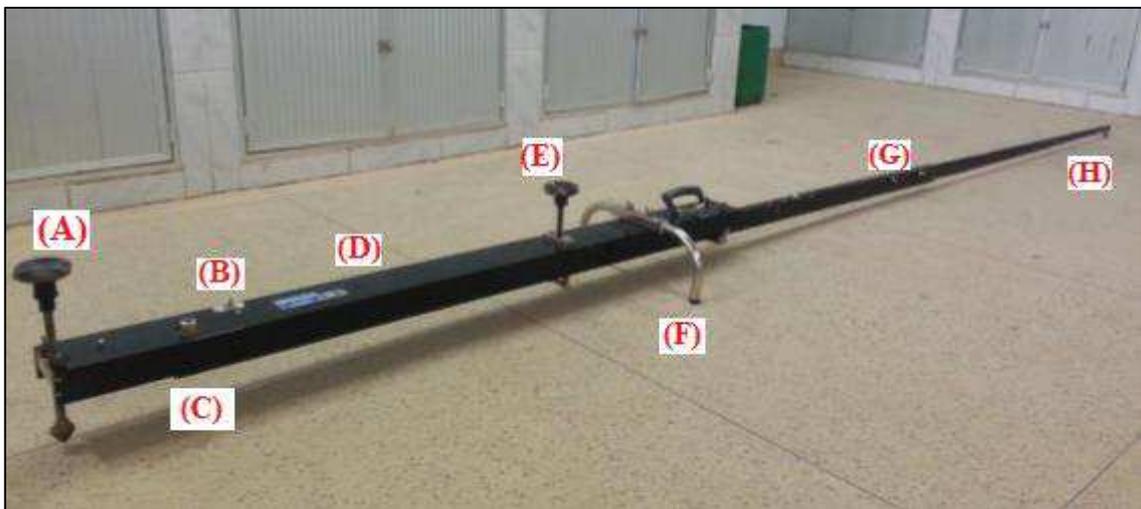
Figura 33: Viga Benkelman tradicional.

Ao fim da montagem, certificar que os parafusos e manípulo estejam todos devidamente apertados. Segue a viga Benkelman tradicional montada com suas respectivas partes:

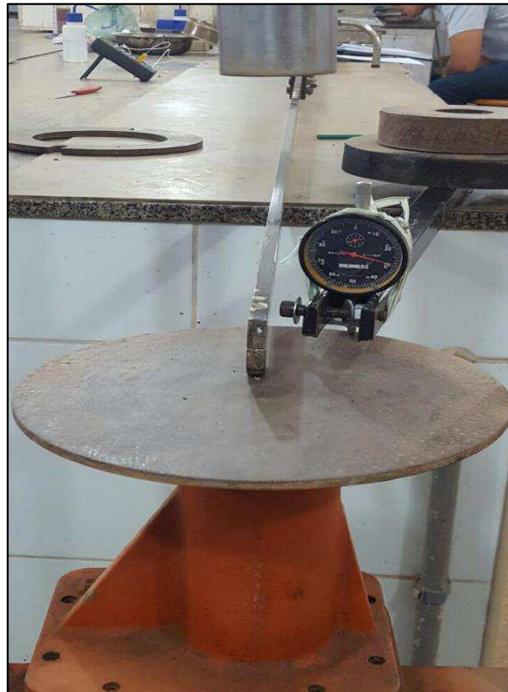
Figura 35: Apoio da ponta de prova e extensômetro no prato da prensa.

- Montagem e posicionamento da viga em uma bancada;
- Apoiar a ponta do extensômetro digital (ou analógico) no prato da prensa e zerar o mesmo (bancada e prato da prensa em nível);
- Apoiar a ponta de prova da viga no centro do prato da prensa, para receber os movimentos verticais do conjunto de articulação.

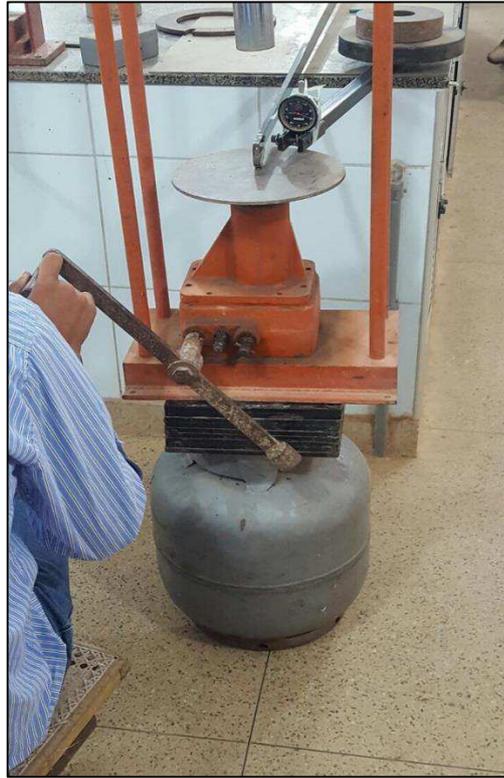
Figura 36: Acionamento da manivela da prensa.

- Acionamento da manivela da prensa a uma velocidade de 0,5mm/min, realizando as leituras no extensômetro digital posicionado na prensa a cada 0,1 até 0,8 mm, e a cada 0,2 até 2,2 mm, num total de 15 leituras feitas para cada aferição. Fazendo as leituras correspondentes do extensômetro conectado à viga.

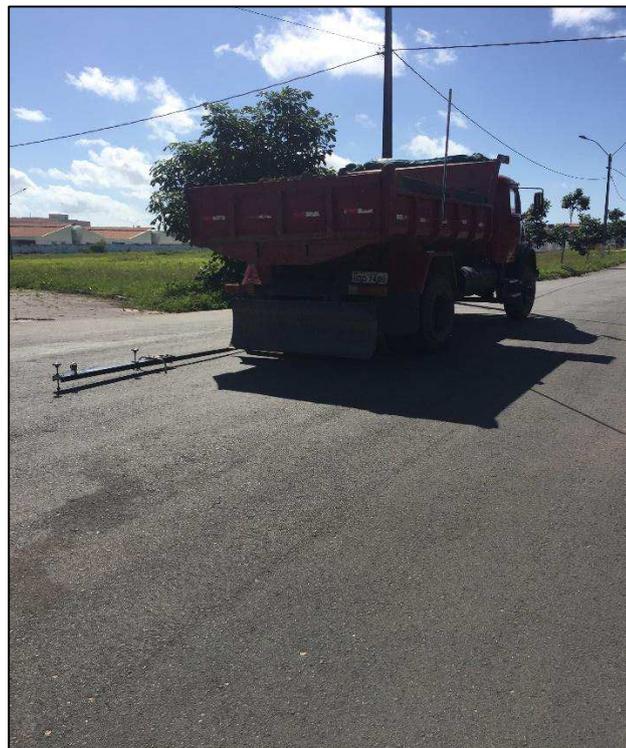
Figura 37: Posicionamento do caminhão e da VB tradicional na pista.

- Com as estações de ensaio demarcadas, posicionar a roda traseira dupla do veículo de prova a uma distância prefixada da borda do revestimento de acordo com a Tabela 2 segundo as normas DNER 024/94 - ME e DNIT 133/2010 – ME. O eixo de carga do caminhão deve ficar perpendicular ao eixo da pista de rolamento;
- Introduzir a ponta de prova da viga Benkelman tradicional no meio da roda dupla direita, colocando-a sobre o ponto selecionado;

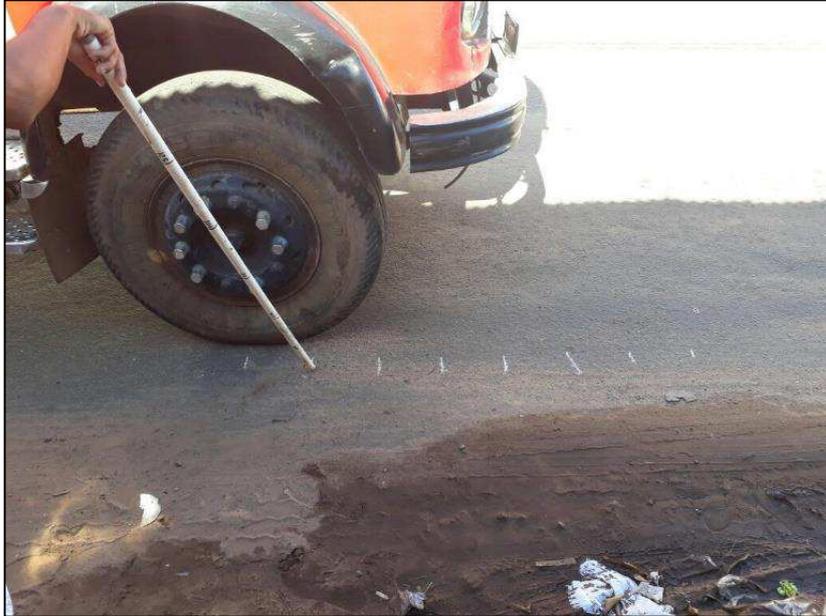
Figura 38: Marcos de referência feito a giz.

- Instalar na superfície do pavimento, ao lado da cabine e em posição bem visível pelo motorista ou do balizador, marcadores espaçados de 25 centímetros, totalizando 1,50 metros de comprimento nas estacas selecionadas;

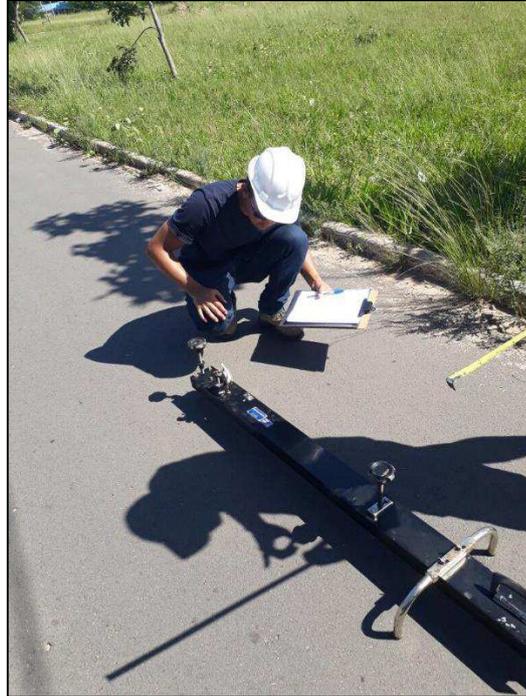
Figura 40: Leitura inicial (L0).

- Ajustar o pé traseiro da viga, de modo que o extensômetro fique, aproximadamente, na metade de seu curso. Ligar o vibrador e fazer a leitura inicial ( $L_0$ ) quando o extensômetro indicar movimento igual ou menor que 0,01 mm/min, ou após decorridos 3 (três) minutos;

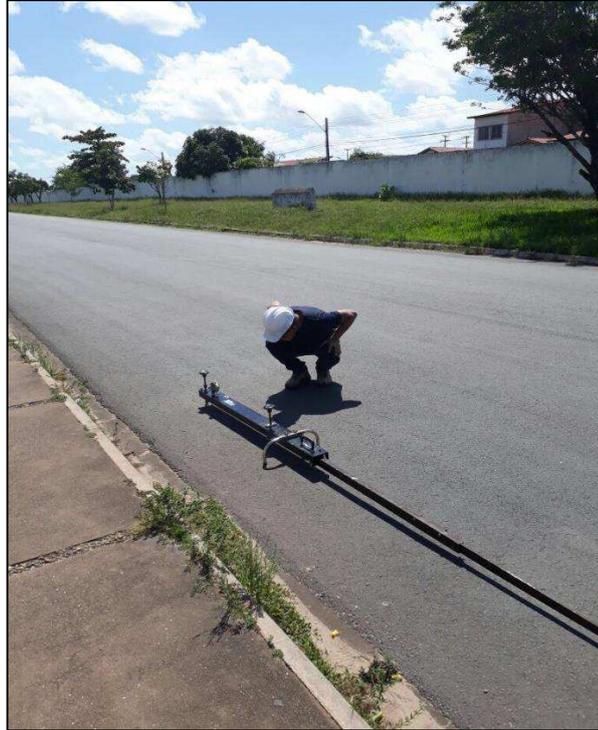
Figura 41: Leituras intermediárias (Li) e final (Lf).

- Para fazer as leituras intermediárias, deslocar o caminhão lentamente para frente até que a sua referência atinja as proximidades da primeira divisão ressaltada, ou seja, a 25 cm. Com o caminhão parado e o vibrador ligado, efetuar a primeira leitura intermediária, isto é, a leitura quando o extensômetro indicar movimento igual ou inferior a 0,01 mm/min, ou após decorridos 3 (três) minutos, anotando também a distância correspondente ao deslocamento da referência do caminhão sobre a graduação demarcada com precisão de cm. Proceder da mesma maneira para obter as outras leituras intermediárias, isto é, as leituras 25, 50, 75, 100, 125 e 150 cm;

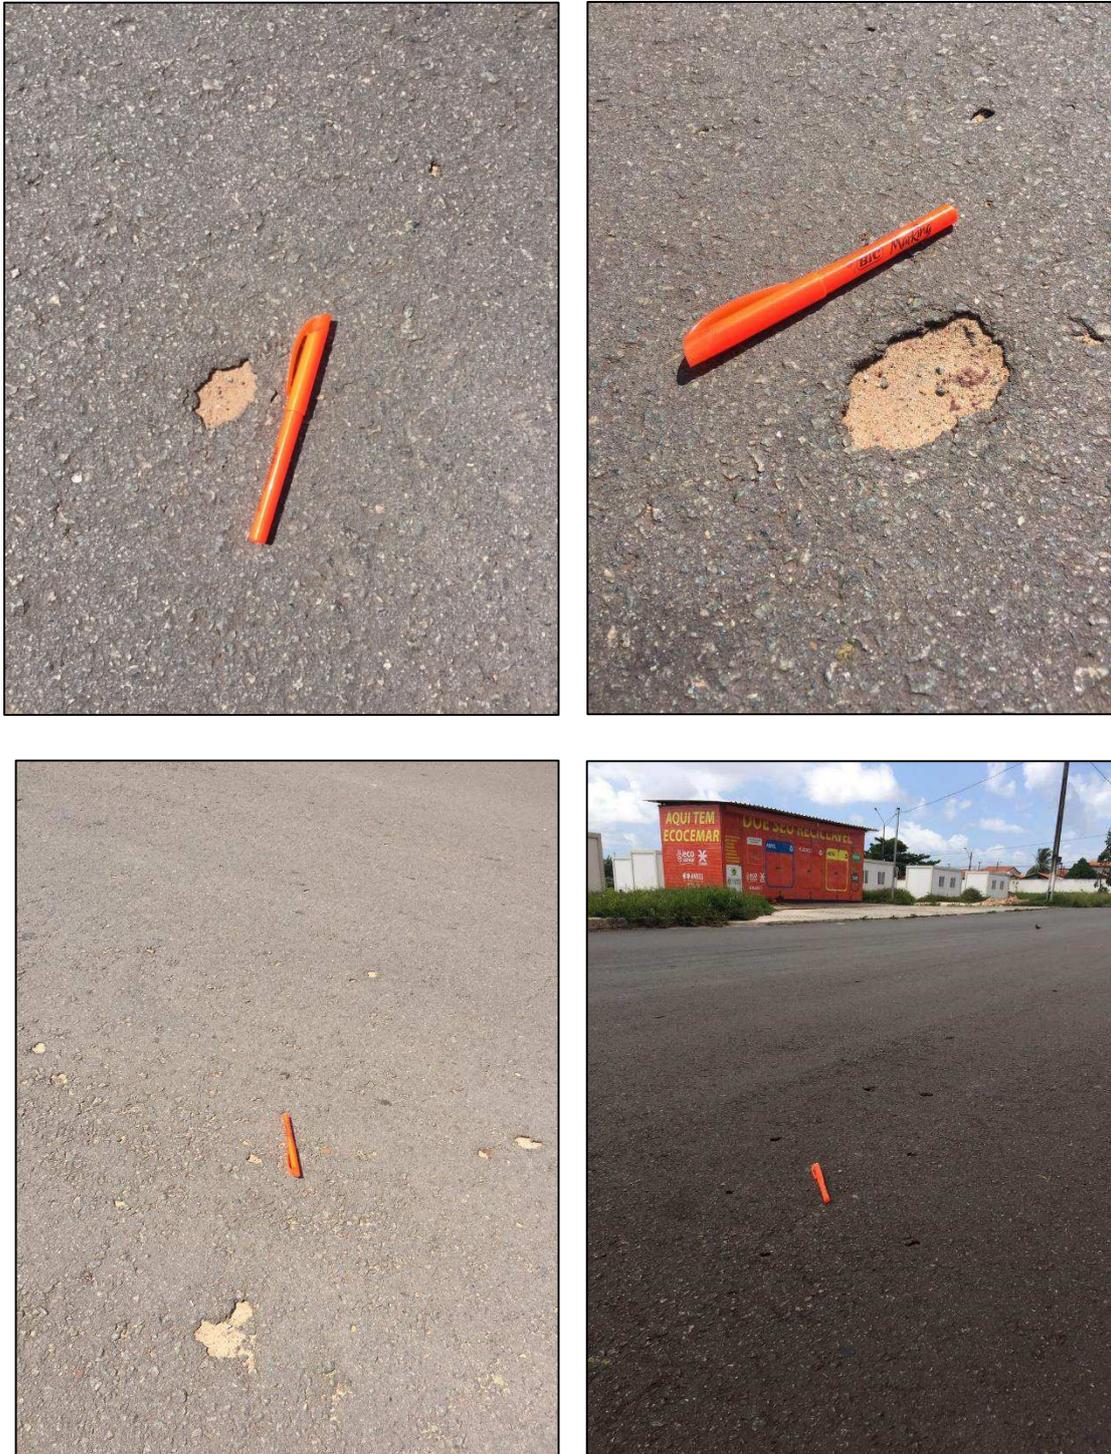
O anexo 2 deste trabalho apresenta um relatório fotográfico retratando o aparecimento de defeitos superficiais de pequena magnitude, em geral panelas. As imagens registradas são dos trechos correspondentes as estacas que apresentaram condição não adequada, segundo a tabela 23.

Figura 42: Ilustração de pequenas panelas no trecho.

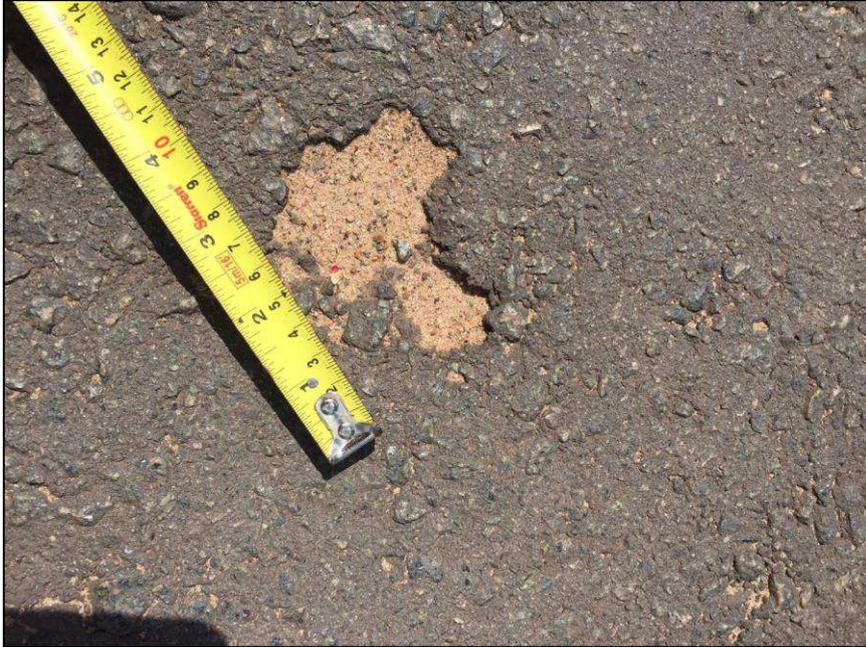
Figura 43: Painela de aproximadamente 9cm.

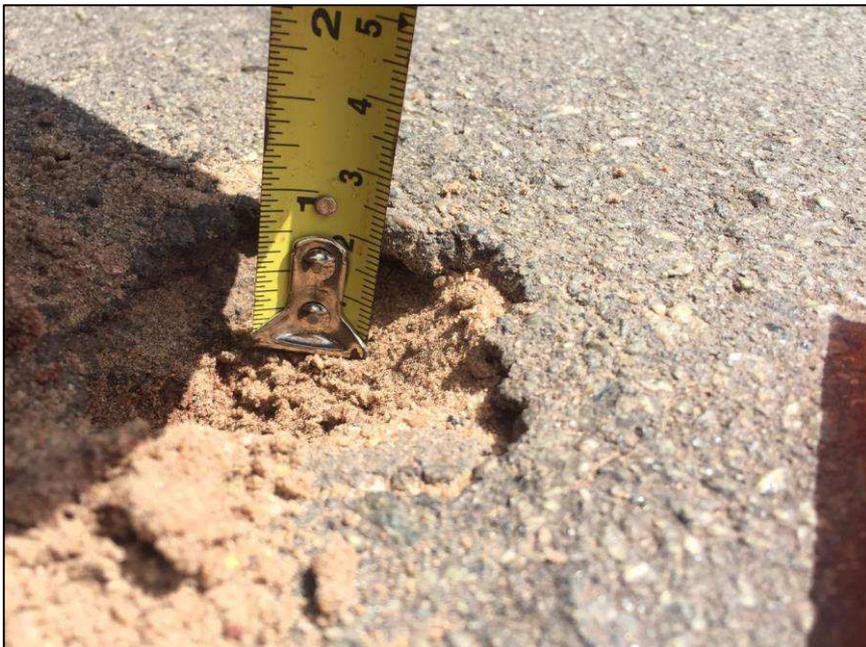
Figura 44: Painela preenchida com sedimentos de intempérie.

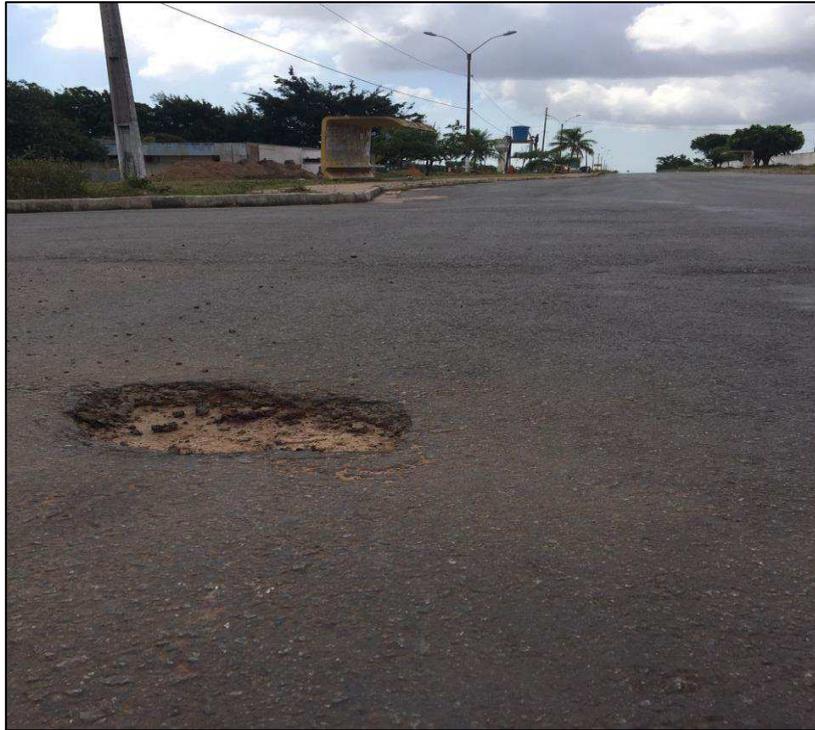
Figura 45: Panela rente à estaca 30 e do ponto de ônibus da calçada da PROPLAN.

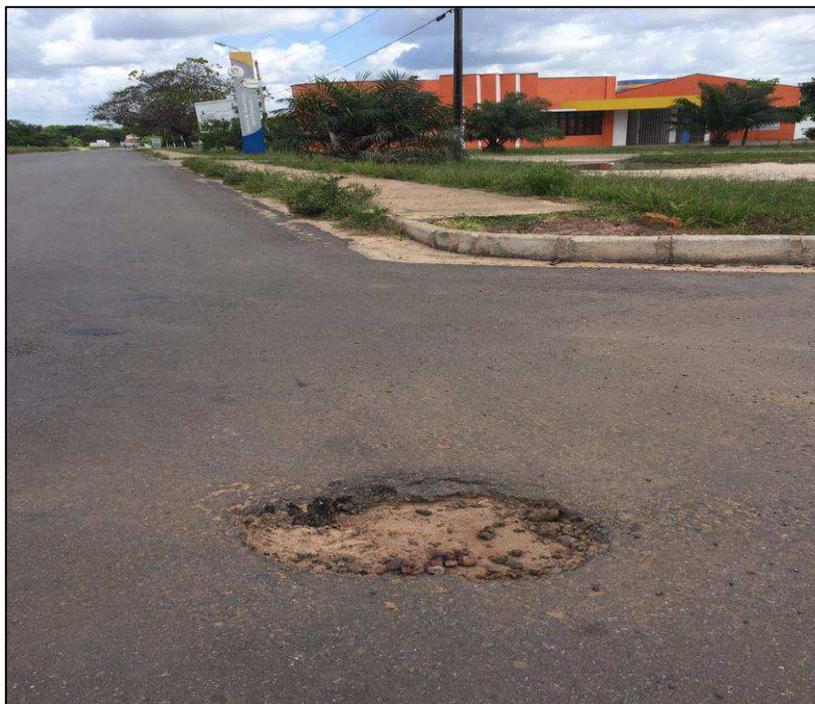
Figura 46: Mesma panela rente à estaca 30 e ao prédio da UEMANET.
