**“ANÁLISE DA CORROSÃO NA ESTRUTURA DE CONCRETO  
ARMADO DA BARRAGEM DO RIO BACANGA, PARA PROPOR UM  
MÉTODO ANTICORROSIVO”.**

São Luís – MA  
2016

Trabalho de conclusão de curso apresentado  
junto à Coordenação do Curso Bacharelado  
em Engenharia Habilitação Mecânica como  
pré-requisito para conclusão de curso.

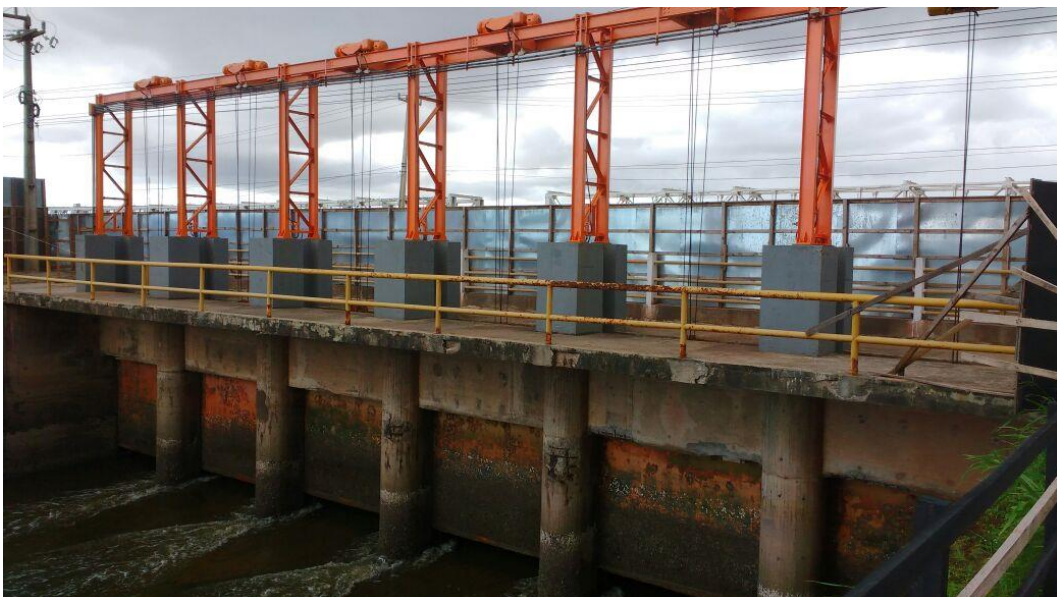
**Figura 3**-Barragem do rio Bacanga Foto: O autor

A obra foi executada há mais de três décadas e os procedimentos tecnológicos adotados podem ter sido ultrapassados uma vez que para facilitar o lançamento do concreto em peças cada vez mais estreitas e mais armadas, utilizou-se concretos mais fluidos e compostos com materiais mais finos, resultando em um produto final de qualidade inferior.

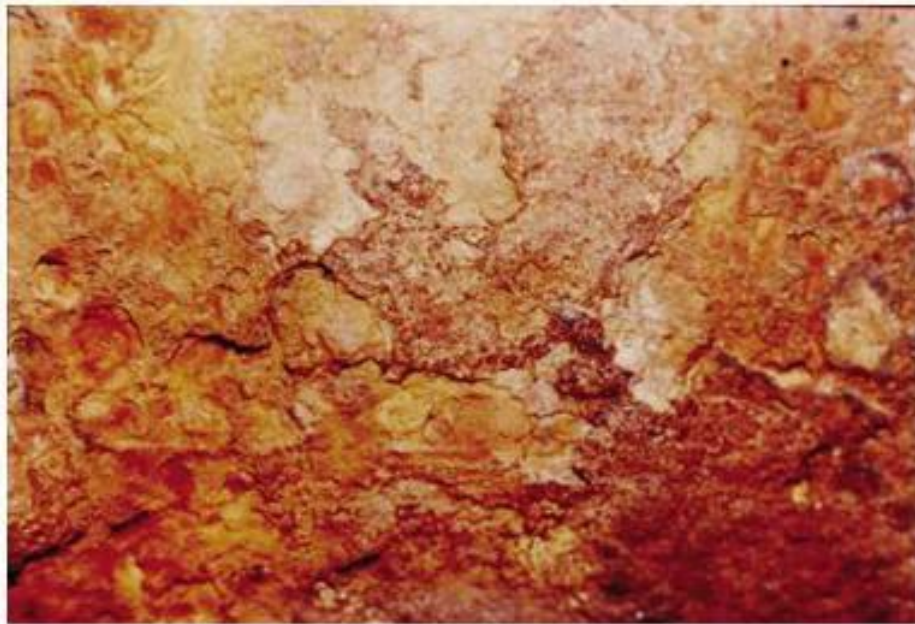
**Figura 5-**Corrosão Uniforme em Chapa de Aço Carbono (GENTIL, V 2007)

A corrosão uniforme denominada de generalizada, ocorre em toda a superfície do material e provoca a deterioração da superfície uniformemente (CASCUDO ,1997).

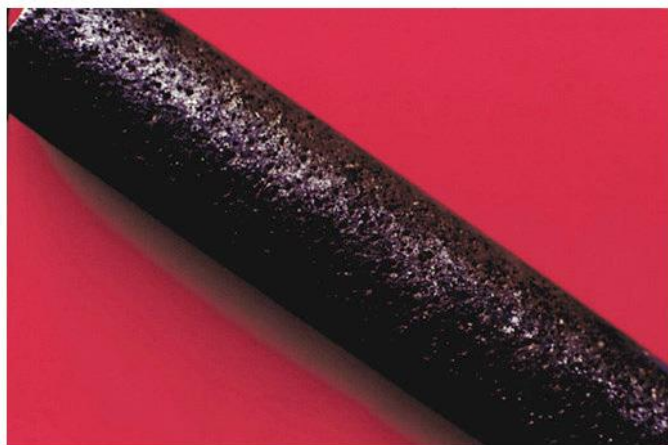
**Figura 6-**Pites em tubo de aço carbono (GENTIL, V 2007)

A corrosão por pite, conhecida também por corrosão puntiforme ocorre em pontos, dando a região da estrutura uma aparência de pontilhada, os pontos são cavidades ocasionadas pela corrosão, apresentam uma profundidade característica devido a sua propagação (GENTIL, V 2007).

As cavidades apresentam um fundo anguloso e profundidade maior que o diâmetro da cavidade, o autor aconselha como forma de verificar a extensão da corrosão, verificar o número de cavidades por unidade de área, a profundidade e o diâmetro (GENTIL,V 2003).

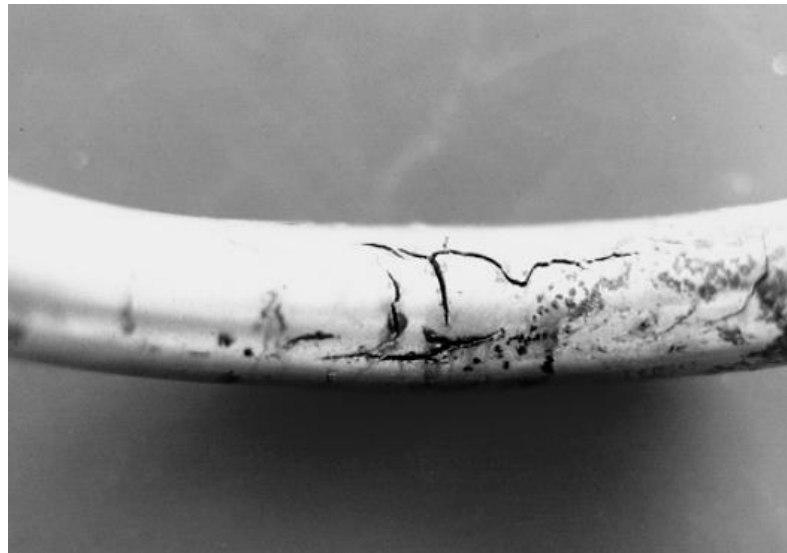
**Figura 7-**Barra de aço com corrosão sob tensão fraturante, Fonte: GENTIL, V 2003.

A corrosão por tensão fraturante ocorre ao mesmo tempo que ocorre a aplicação de uma força de tração na estrutura, a corrosão gera trincas perpendiculares a direção da tensão de tração, a propagação da corrosão pode ser transgranular ou intragranular, na propagação transgranular a corrosão se propaga ao redor dos contornos de grãos da rede cristalina da estrutura (GENTIL, V 2003).

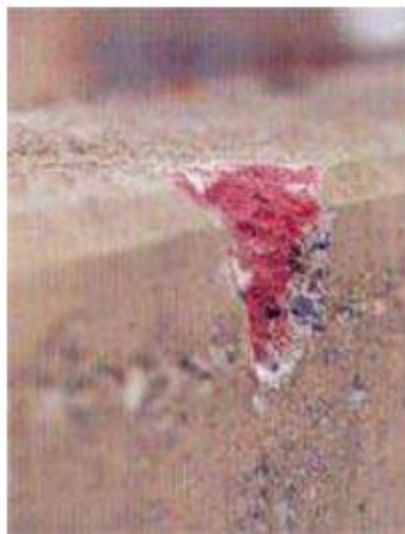
**Figura 9-**Teste de carbonatação no concreto armado com solução de fenolftaleína. (HORMIGONELABORADO.COM)

A inspeção visual, ou com o uso de filmadoras ou máquinas fotográficas é a técnica mais utilizada na avaliação do estado de corrosão das edificações. Este método visual, que geralmente se insere em etapas de uma avaliação preliminar, pode-se lançar mão de dispositivos como lupas, binóculos entre outros. Quando se observa o estado de corrosão pode-se constatar o surgimento de fissuras paralelas às armaduras; fragmentação e destacamento do cobrimento e no estado avançado de corrosão o lascamento do concreto. Logo, quando há indicações externas do processo corrosivo, normalmente parte da armadura já se encontra comprometida, pois, a manifestação é tão somente o afloramento deste (ROCHA, 2015). A verificação da profundidade de carbonatação é um dos testes mais usuais para constatar o fenômeno da corrosão do concreto por CO<sub>2</sub>, carbonatação e os agentes principais são a permeabilidade e difusividade deste. No caso da carbonatação pode-se avaliar através do emprego de reagentes como a fenolftaleína, borrifando em perfis de concreto de recobrimento, Cascudo (1997), relata que este indicador é uma substância química que em contato com a solução alcalina do concreto, adquire colorações típicas a partir de um determinado pH da solução.

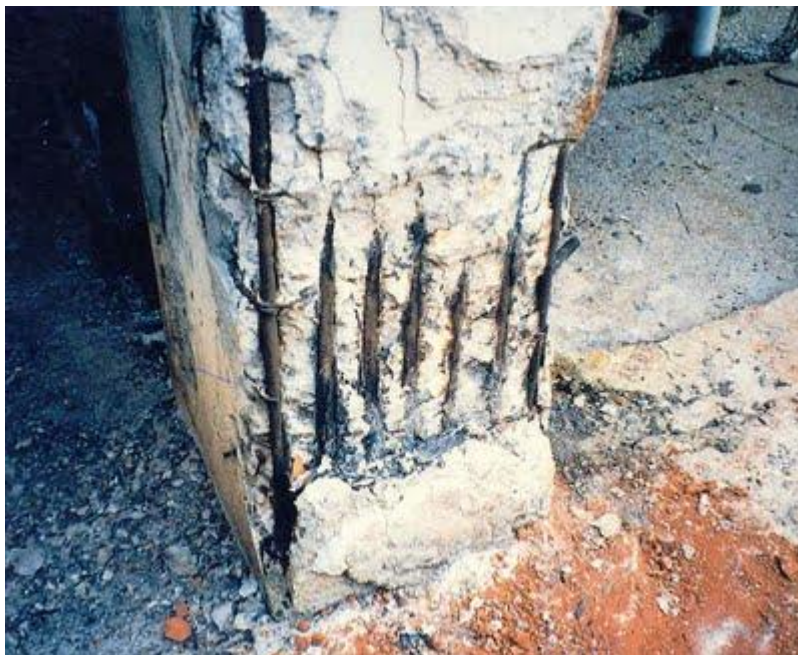
**Figura 11**-Corrosão na armadura de aço do concreto

armadura, na oxidação superficial da armadura ocorre apenas a formação de uma pequena camada de oxido sobre a armadura, ou seja, não há degradação significativa ao ponto de comprometer a estrutura de aço, já na corrosão da armadura de aço ocorre um processo químico que degrada significativamente o aço, gerando desta forma uma perda da seção transversal, comprometendo assim a estrutura de aço, e consequentemente o concreto a ela aderida (GENTIL, V, 2003).

Neste processo eletroquímico que envolve um ânodo (um pedaço de metal que prontamente perde elétrons), um eletrólito (um líquido que auxilia os elétrons a se moverem) e um cátodo (um pedaço de metal que prontamente aceita elétrons). Quando um pedaço de metal corrói, é o eletrólito que ajuda a fornecer oxigênio ao ânodo (GENTIL, V 2003).

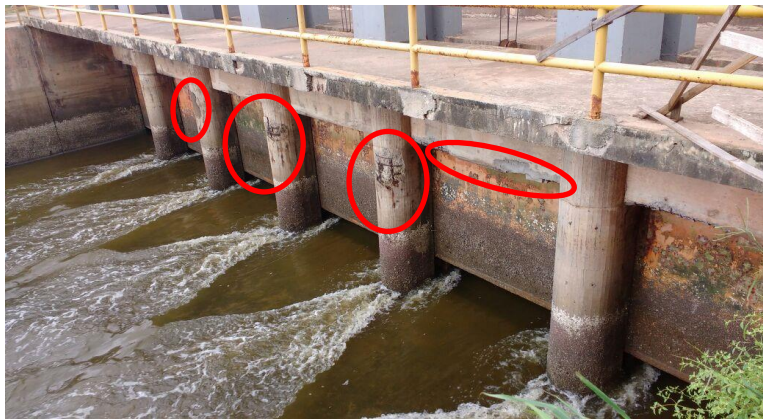
**Figura 15**-Pontos de corrosão na estrutura de concreto armado da barragem do rio Bacanga -Foto: O autor

Verificou-se que em alguns pontos, onde se apresenta a corrosão na estrutura, figura 14, foi realizado o recobrimento da armadura de aço com reboco.

Durante as inspeções visuais foi possível verificar a existência de alguns pontos de corrosão presente na estrutura de concreto armado, e deixando visível a armadura de aço presente nesses pontos.

Através desta inspeção in loco, foi possível avaliar o grau de corrosão apresentado na estrutura, a corrosão não está apresentando um grau acentuado, porém já existe a presença de corrosão em alguns pontos da estrutura, sendo

necessário a aplicação de um método anticorrosivo para evitar a propagação da corrosão e a propagação de trincas, evitando desta forma também o risco de um futuro colapso da estrutura.

Com base na literatura propõe-se um método anticorrosivo para a estrutura de concreto armado, a aplicação de revestimentos epóxi, esses revestimentos funcionam como barreira física.

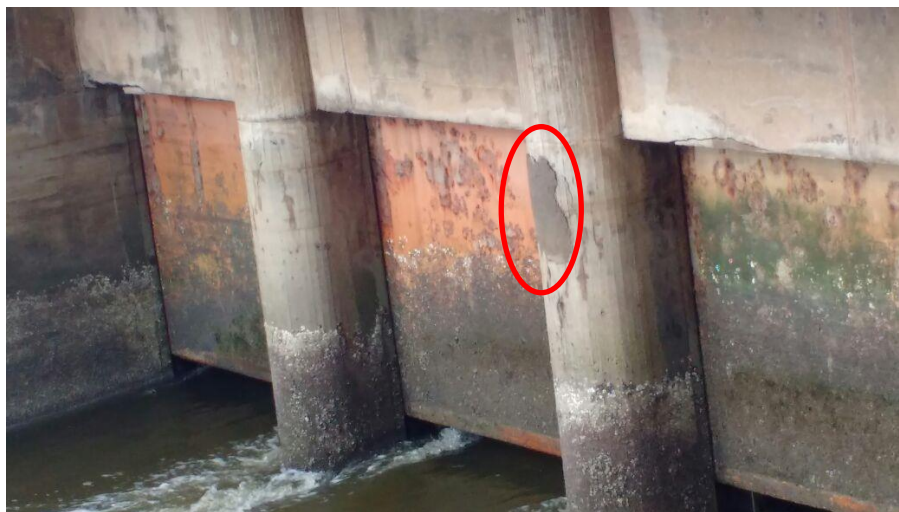
**Figura 16**-Desprendimento do reboco na estrutura de concreto armado da barragem do rio Bacanga -Foto: O autor

De acordo a literatura consultada o recobrimento da armadura de aço com reboco citado anteriormente neste trabalho foi uma medida de controle paliativa, pois a reação química da corrosão é uma reação expansiva, ou seja, ocorre o aumento do volume da armadura de aço naquele local, que com o passar do tempo desprende todo o reboco aplicado, e deixa a armadura novamente exposta ao meio, permitindo desta forma a continuidade da corrosão na armadura.

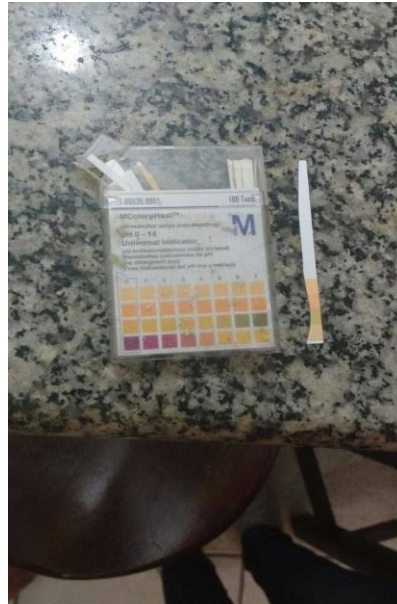
**Figura 17-**Equipamento utilizado no ensaio do potencial Hidrogeniônico

Foi realizado o ensaio de pH da água presente no ambiente de serviço, para verificar o nível de acidez, alcalinidade, ou neutralidade presente, o ensaio foi

realizado no laboratório de química da Universidade Estadual do Maranhão , o material utilizado foi a fita colorimétrica.

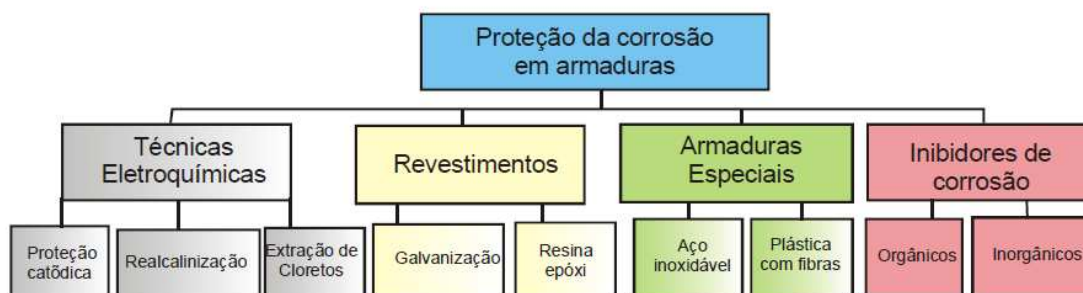
**Figura 20**-Sistema de proteção e reparo da corrosão das armaduras nas estruturas de concreto, Fonte: GONÇALVES, 2003, p.341

Segundo Manuel Cunha, (2013), resina epóxi é um dos mais importantes veículos para o combate à corrosão. Ela possui boas propriedades de aderência e resistência química, alta resistência à abrasão e ao impacto. Este revestimento pode aumentar substancialmente a vida útil da armadura de aço, sendo o revestimento de epóxi uma das técnicas econômicas mais empregadas. A resina é aplicada na armadura por meio da pintura por spray. O epóxi ao entrar em contato com a
