**ANÁLISE DAS INFLUÊNCIAS DA CORROSÃO NAS PROPRIEDADES  
MECÂNICAS DOS MATERIAIS QUE CONSTITUEM A PONTE DO IPASE**

São Luís – MA  
2016

Monografia apresentada ao Curso de Engenharia Mecânica da Universidade Estadual do Maranhão para a obtenção do grau de bacharel em Engenharia Mecânica.

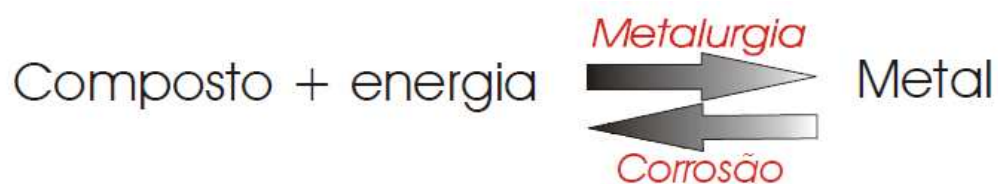
Figura 1: Processo Metalúrgico.

Os metais nobres (prata, ouro e platina) são estáveis e se encontram na natureza sob a forma metálica. Todos os outros metais são encontrados sob a forma de minérios e, portanto, em condições de maior estabilidade. Na figura 1 pode-se exemplificar que é necessário a utilização do processo metalúrgico, afim de fornecer energia e transformá-lo em metal (POLITO, 2006).

Desta forma, estando o metal em um equilíbrio meta estável, ao existir condições propícias à perda da energia, haverá a corrosão e o retorno à sua composição original estável.

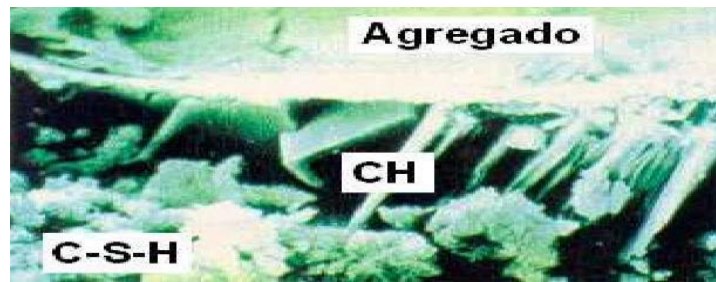
Na figura 5 podemos verificar que esta zona de transição se caracteriza por ser mais porosa e o local onde a as primeiras fissuras aparecem. Segundo Paulon (2005), apesar da pasta do cimento ser considerado um meio isotrópico, a auréola de transição é uma zona fortemente anisotrópica. Mehta e Monteiro (2014) afirmam que a espessura da zona de transição varia de 10 a 50  $\mu\text{m}$  e a classificam como “o elo fraco da corrente”.

Figura 5: Zona de transição pasta/ agregado de um concreto convencional típico.

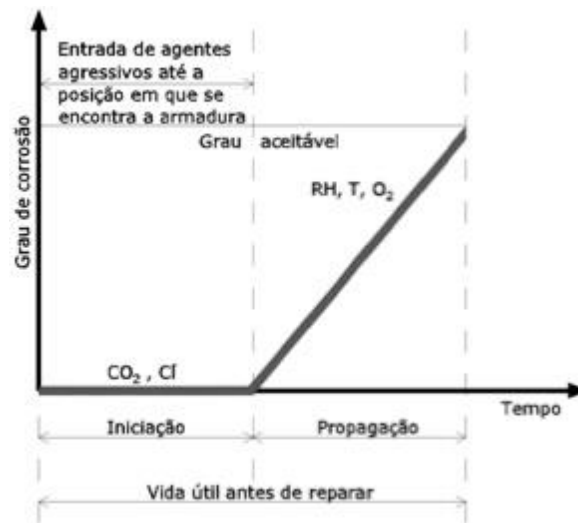
Os modelos de vida útil, associados ao fenômeno da corrosão, usualmente se baseiam no modelo fenomenológico proposto por *Tuutti* (1982). Na figura 6 podemos verificar que esse modelo, na sua forma original, apresenta uma fase de iniciação e outra fase de propagação da corrosão.

Figura 6: Modelo de Tuutti para a corrosão de armaduras.

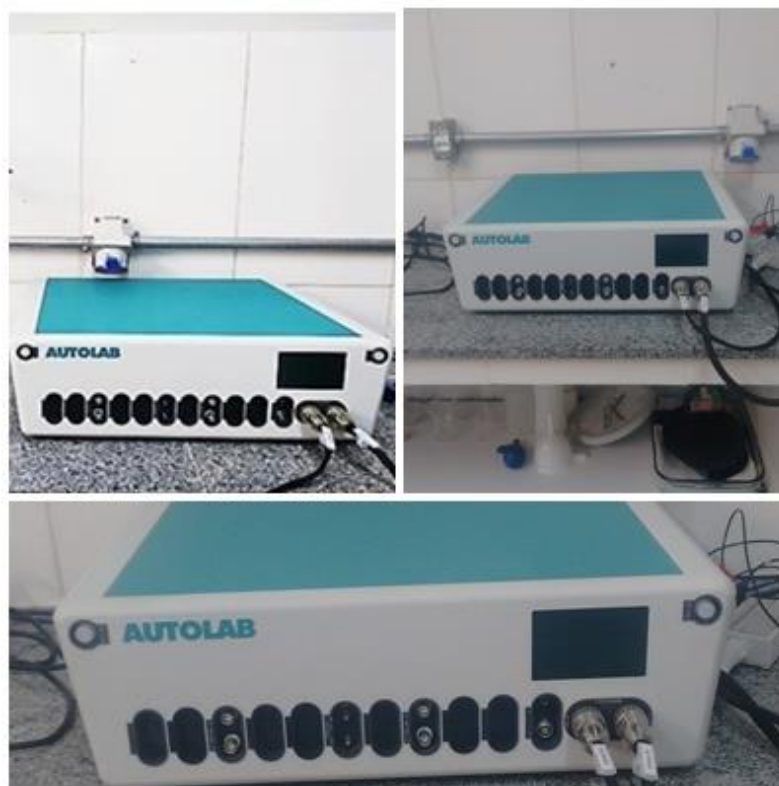
As figuras abaixo, mostram os equipamentos do laboratório de corrosão do IFMA que foram utilizados no ensaio eletroquímico.

Figura 11 - Célula eletroquímica para o ensaio de polarização.

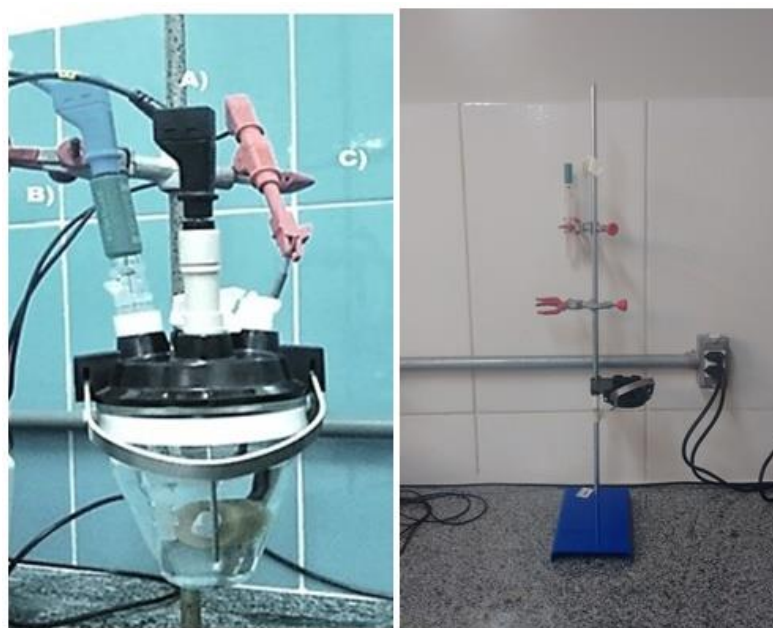
Figura 12 - Eletrodos utilizados: (a) Eletrodo de Platina; (b) Eletrodo de Referência de Calomelano Saturado; (c) Eletrodo de Trabalho e o suporte.

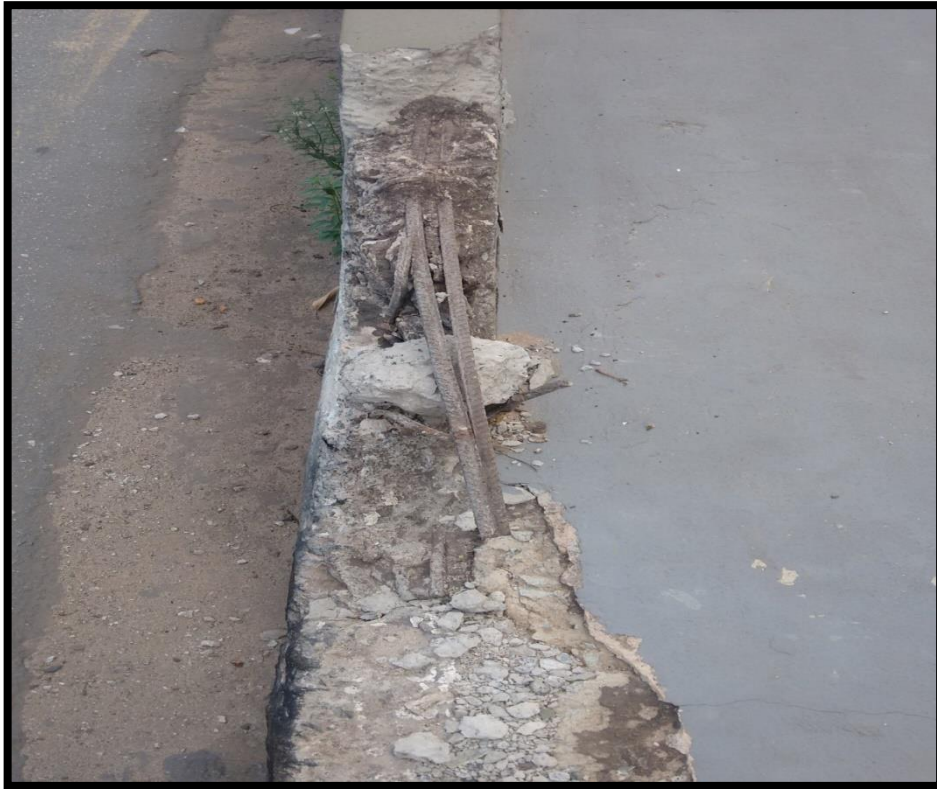
Um sintoma recorrente da corrosão por contaminação de cloretos segundo Gentil é a presença de uma coloração avermelhada junto a armadura, assim como mostra a figura 17.

Figura 17. Cabeceira da ponte danificada(Perda de Material)

Essa perda de material está associada a dois fatores:

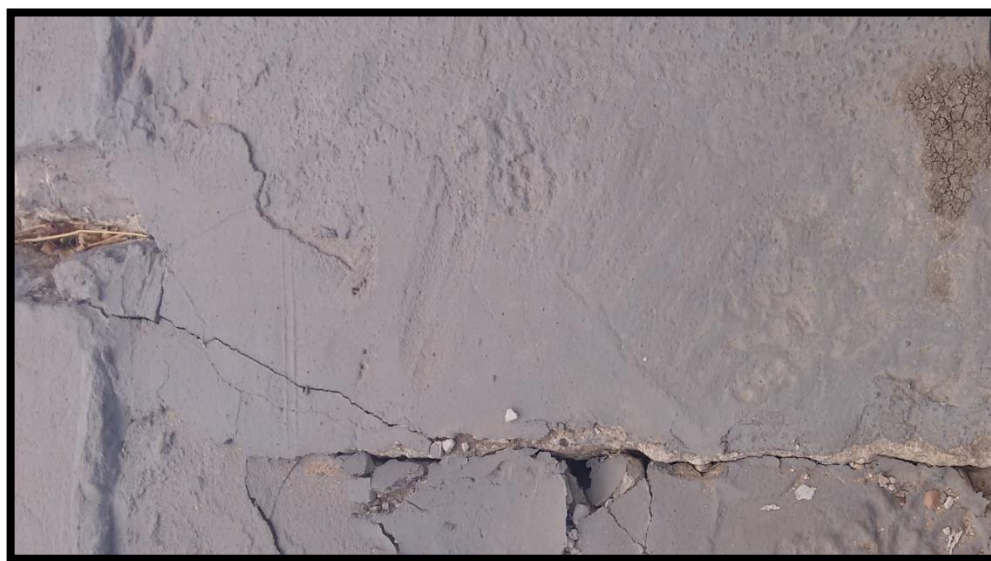
Ao longo das pontes, observou-se alguns pontos em que existiam fissurações, assim como mostra a figura 18, algo que é caracterizado como um dos sintomas da corrosão.

Figura 18. Fissuração

Essa fissura no concreto é originada da seguinte maneira: Como resultado da corrosão, é originado o hidróxido de ferro, e dessa forma um volume maior será ocupado, proporcionando assim uma tensão interna, que origina a fissura, que pode ser agravado pela vibração originada pela passagem de veículos pela ponte.

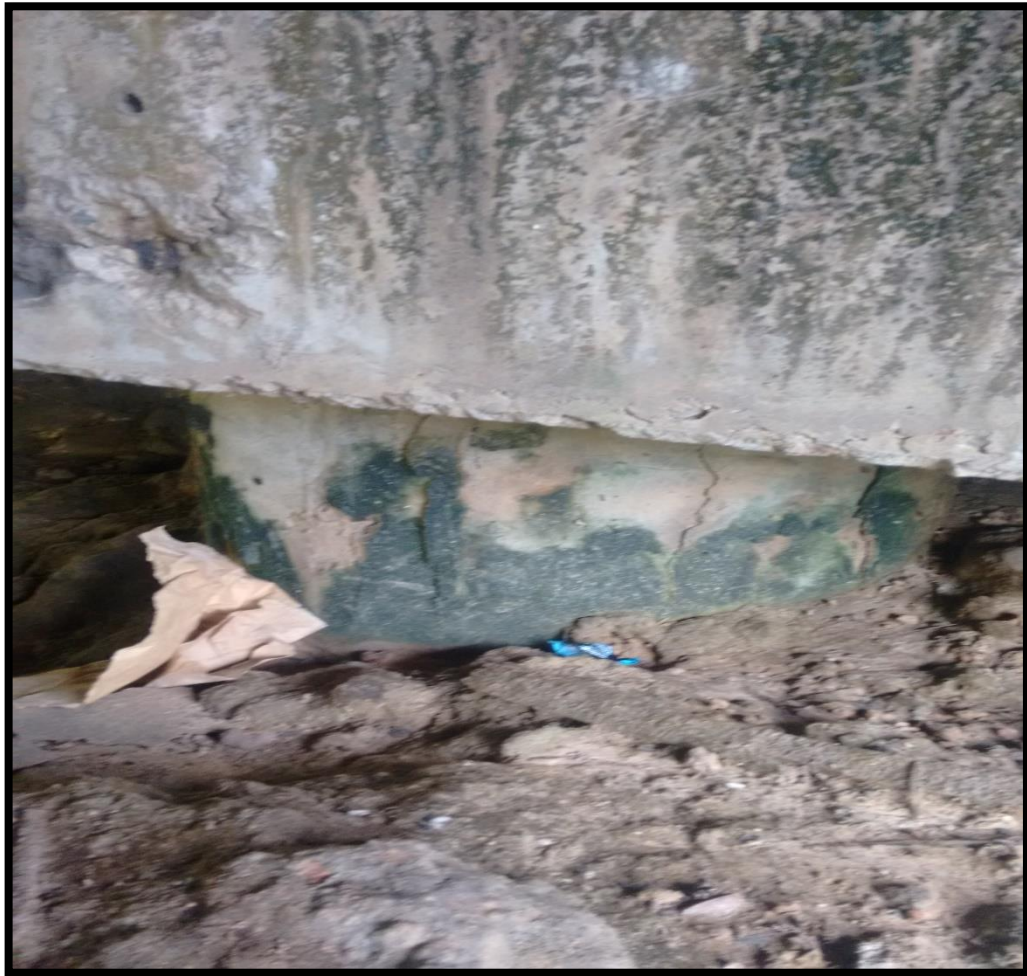
Ainda na visita na ponte buscou-se fazer registros fotográficos dos pilares da ponte que ficam em contato com a água do mar e que são de difícil acesso, dependendo das variações das marés, para obter os reais problemas estruturais gerados pela corrosão. O resultado está ilustrado na figura 19.

Figura 19. Trinca no pilar da ponte que fica em constante contato com a água do mar

É importante enfatizar que em uma segunda vistoria na ponte, observou-se que algumas medidas preventivas e corretivas foram implementadas na parte superior da ponte, objetivando evitar o fenômeno da corrosão ou acabar com o mesmo. Dentre as medidas implementadas podemos destacar:

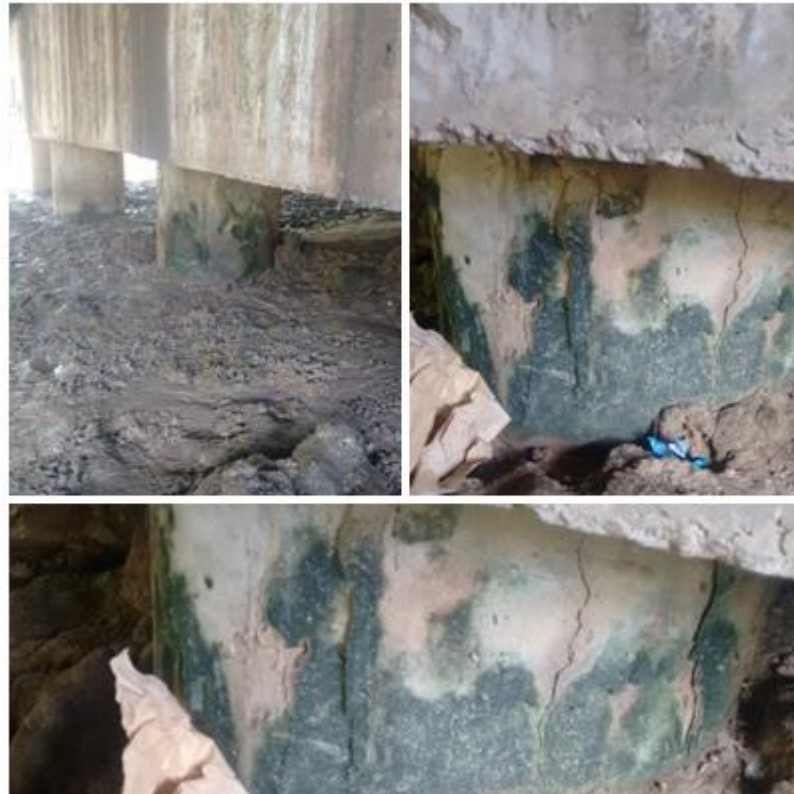
que podem se agravar com o mecanismo da corrosão. As figuras a seguir mostram o real estado de alguns pilares:

Figura 20. Trincas se propagando em alguns pilares

De acordo com a figura acima, pode-se observar que os mecanismos de corrosão causam perda de massa nos pilares de concreto, e isso irá favorecer uma redução da capacidade de carga dos pilares, fazendo assim com que a resistência a compressão axial diminua. Essa trinca é originada da seguinte maneira: Os íons cloreto penetram no concreto e fazem com que a armadura tenha reações de expansão na ordem de 15 Mpa e, dessa forma o concreto começa a trincar, perdendo massa, e tendo redução da área e consequentemente a sua capacidade de carga reduzida.
