UNIVERSIDADE ESTADUAL DO MARANHÃO  
CENTRO DE EDUCAÇÃO, CIÊNCIAS EXATAS E NATURAIS  
DEPARTAMENTO DE GEOGRAFIA  
CURSO DE GEOGRAFIA LICENCIATURA

**ÍNDICE DE EXPOSIÇÃO FÍSICA À INUNDAÇÃO NO BAIRRO MATADOURO –  
PEDREIRAS, MA**

Trabalho de Conclusão de Curso apresentado  
ao Curso de Geografia da Universidade  
Estadual do Maranhão para a obtenção do grau  
de licenciatura em Geografia.

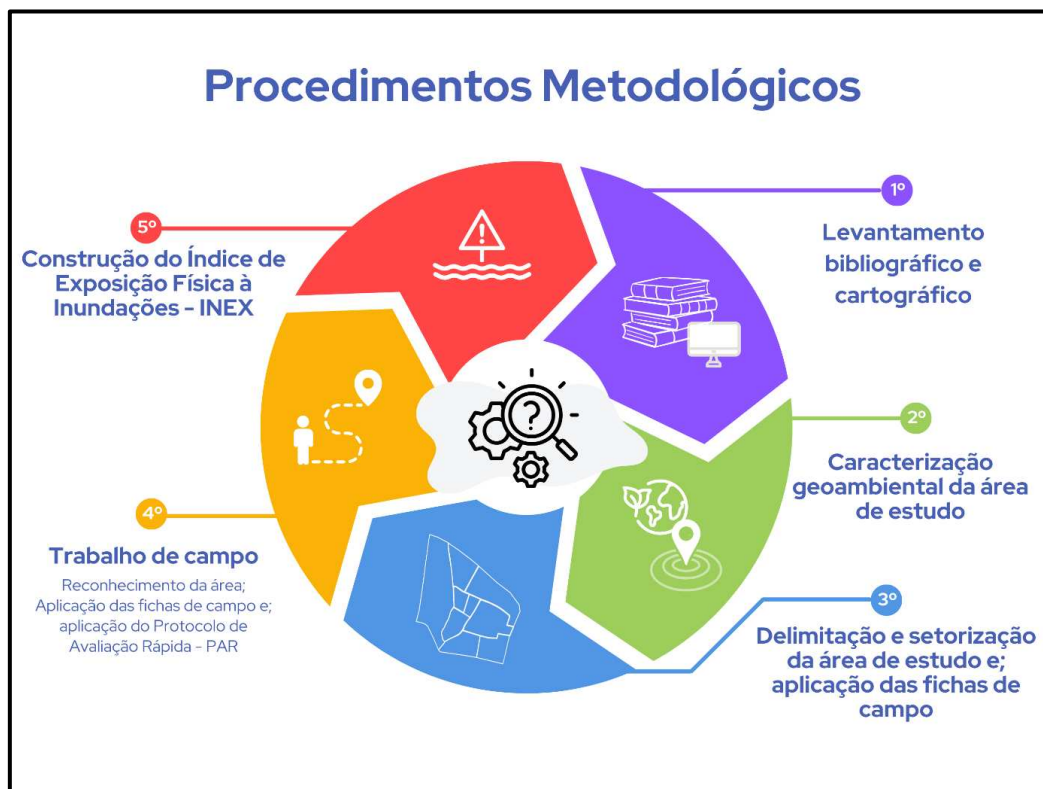
Figura 3 - Etapas dos procedimentos metodológicos

Os caminhos metodológicos a serem seguidos são fundamentais no processo de desenvolvimento de uma pesquisa, pois é através deles que os objetivos estabelecidos podem ser alcançados. Desse modo, para o desenvolvimento desta pesquisa, que apresenta caráter descritivo quanto aos objetivos e abordagem quali-quantitativa na relação sujeito/pesquisador/sujeito, conforme fundamentação em Minayo (2000), foi adotado o seguinte percurso metodológico: Levantamento cartográfico e bibliográficos; caracterização geoambiental do município e da área de estudo; delimitação e setorização da área de estudo; aplicação das fichas de campo, aplicação do Protocolo de Avaliação Rápida - PAR; realização de trabalhos de campo e construção do Índice de Exposição Física à Inundações - INEX (Figura 3). As etapas metodológicas serão apresentadas e discutidas nos tópicos subsequentes.

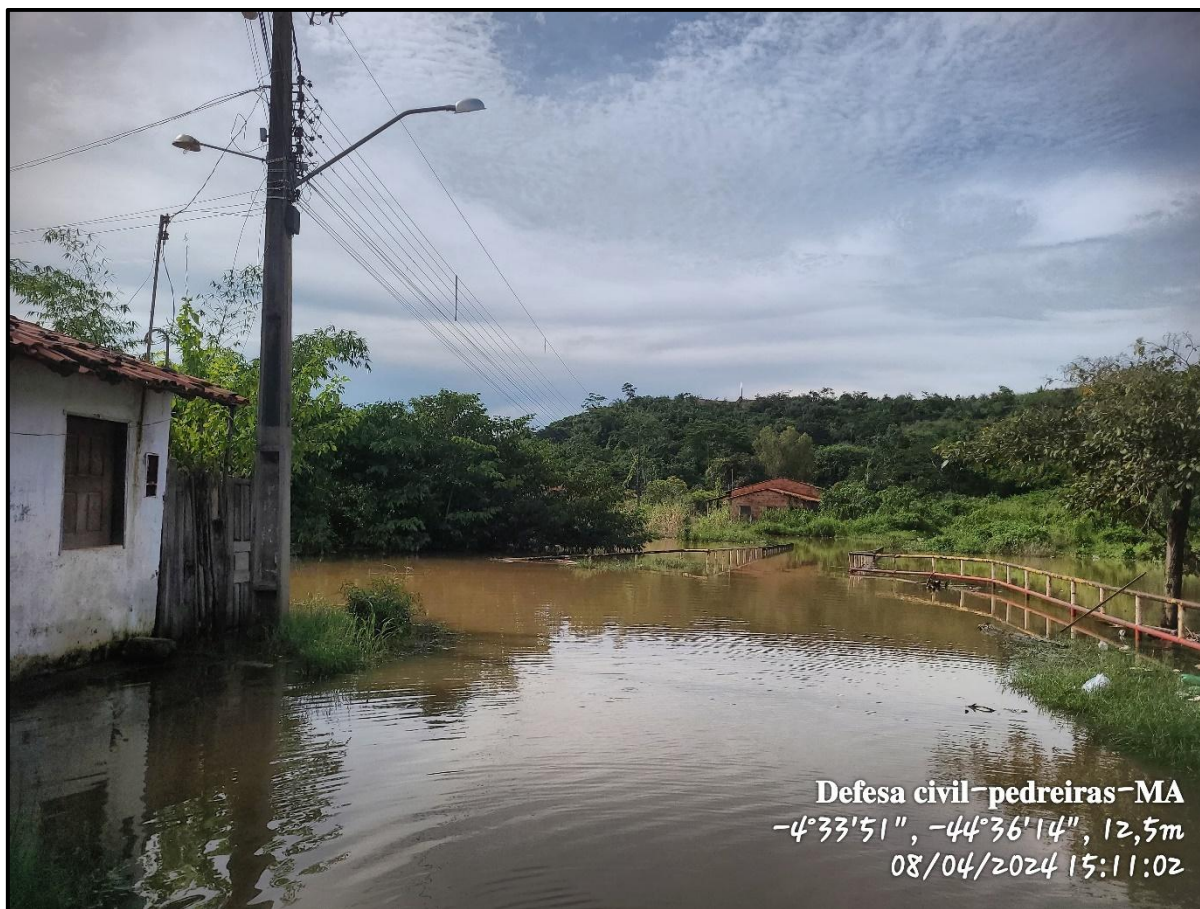
Figura 10 - Inundações no bairro Matadouro, Pedreiras - MA

Conforme dados de Gerenciamento de Desastres, disponibilizados pelo Instituto Maranhense de Estudos Socioeconômicos e Cartográficos – IMESC (2023), relacionados à série histórica dos últimos dez anos, 2012 a 2022, tem-se Pedreiras como parte dos 82 municípios que apresentaram recorrência de Situação de Emergência nesse período. Assim, grande parte da área urbana é atingida pelos fenômenos, porém algumas localidades apresentam maior exposição física ao evento de inundação do que outras. Essa realidade pode ser observada na Figura 10.

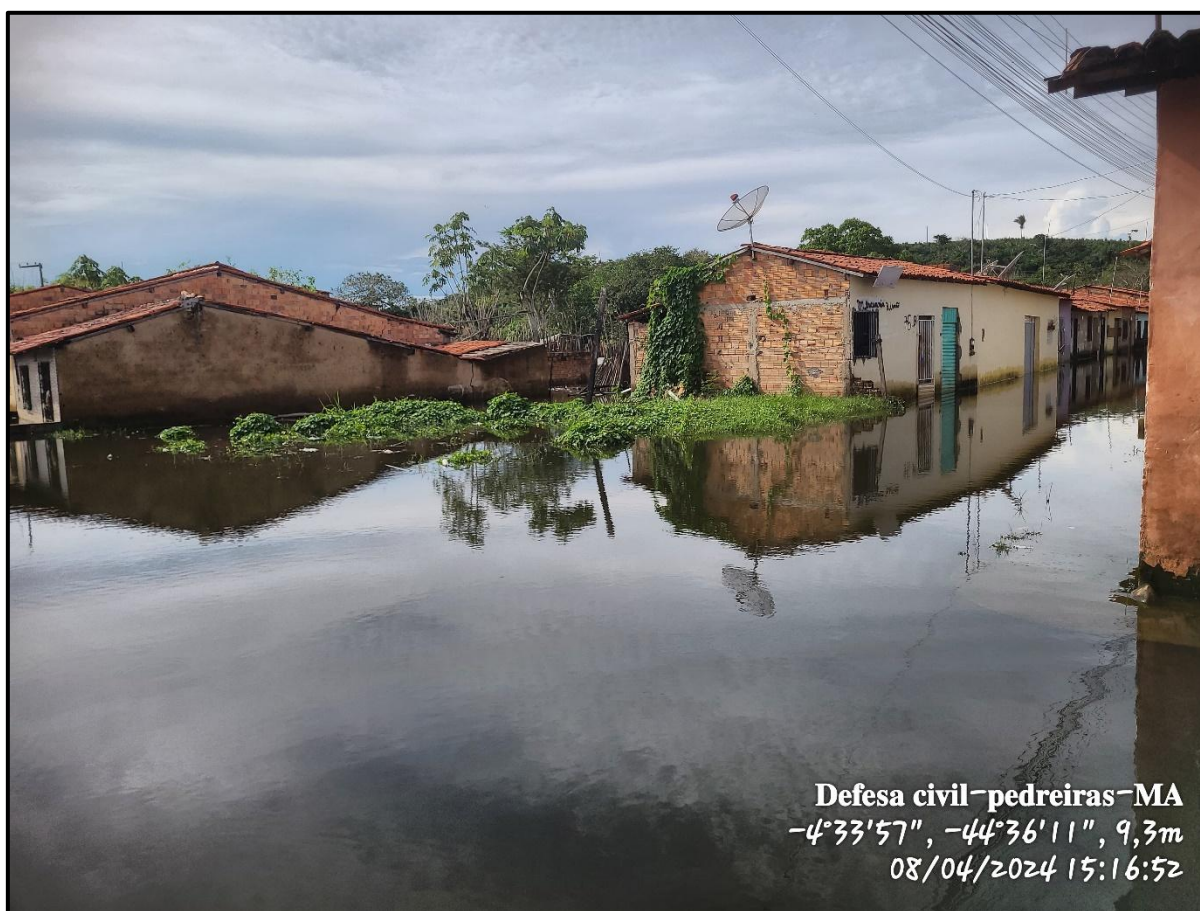
Figura 16 - Ocupação irregular em área de APP com registro de inundação em Pedreiras – MA

A delimitação das APPs ao longo da drenagem é essencial não apenas do ponto de vista ambiental, mas também como estratégia de mitigação dos impactos de eventos hidrológicos extremos, como evidenciado na figura 16.

A delimitação das APPs ao longo da drenagem é essencial não apenas do ponto de vista ambiental, mas também como estratégia de mitigação dos impactos de eventos hidrológicos extremos, como evidenciado na Figura 16.

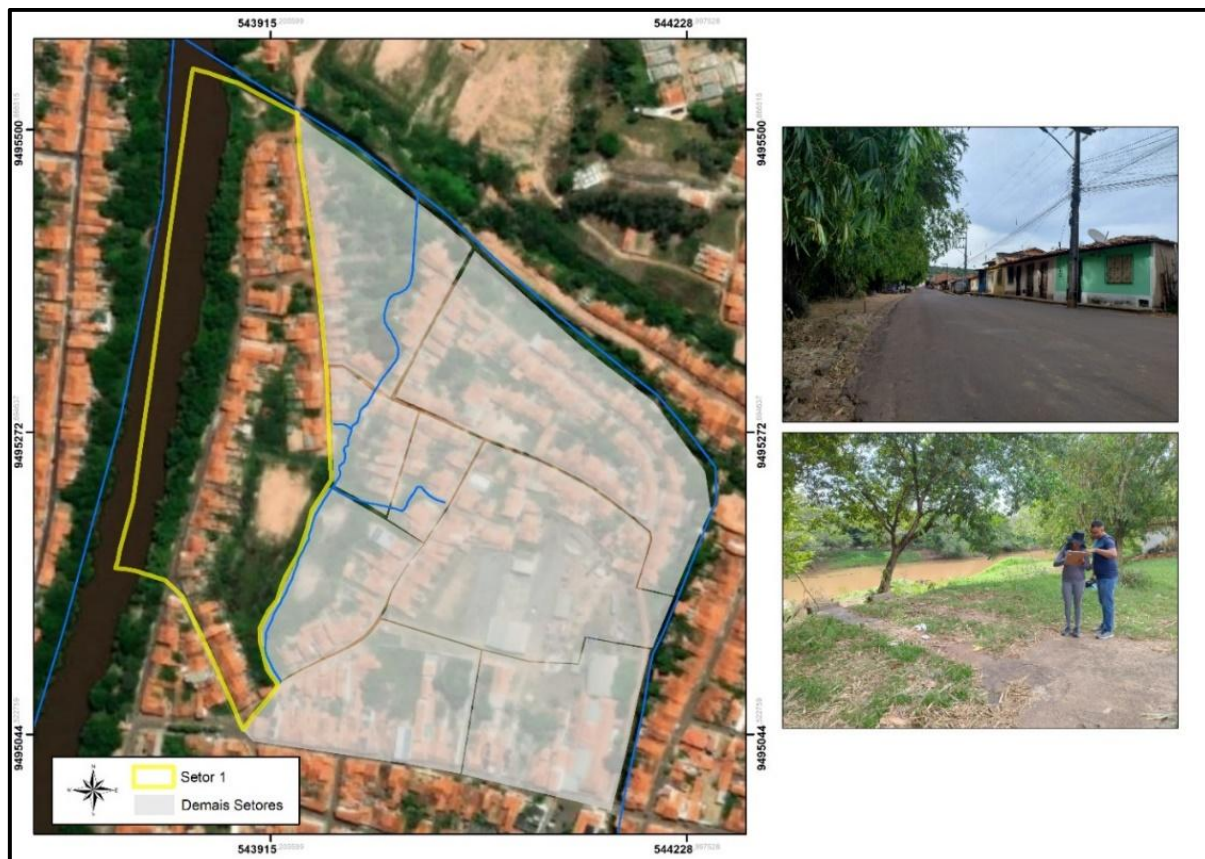
Figura 18 - Setor 1 do bairro Matadouro, Pedreiras – MA

Nesta área identificou-se a existência de uma região que, anteriormente, correspondia a um lago, popularmente conhecido como Lago do Jacaré, mas que foi aterrado entre os anos de 2019 e 2020, durante a gestão do então prefeito Antônio França de Sousa. De acordo com os moradores locais, após o aterramento desse espaço natural, as inundações passaram a atingir com maior frequência o nível de suas residências.

Com base na análise dos Protocolos de Lobo (2011) e Carvalho (2010), o setor 1 apresenta um cenário de significativa degradação ambiental, fortemente influenciado por atividades humanas. A principal forma de ocupação das margens é residencial, o que contribui diretamente para os impactos acentuados tanto nas margens quanto no leito do curso d'água. Entre esses impactos, destacam-se a canalização e a presença de resíduos sólidos, evidenciando a ausência de controle ambiental e de infraestrutura sanitária adequada.

O setor conta com uma média de 107 residências e apresenta um grau de urbanização intermediário, tanto no uso do solo ao longo das margens do canal quanto nos interflúvios, conforme indicam os parâmetros do Protocolo de Análise Rápida. Apesar da degradação observada, a área ainda é utilizada pela população local como espaço de lazer, o

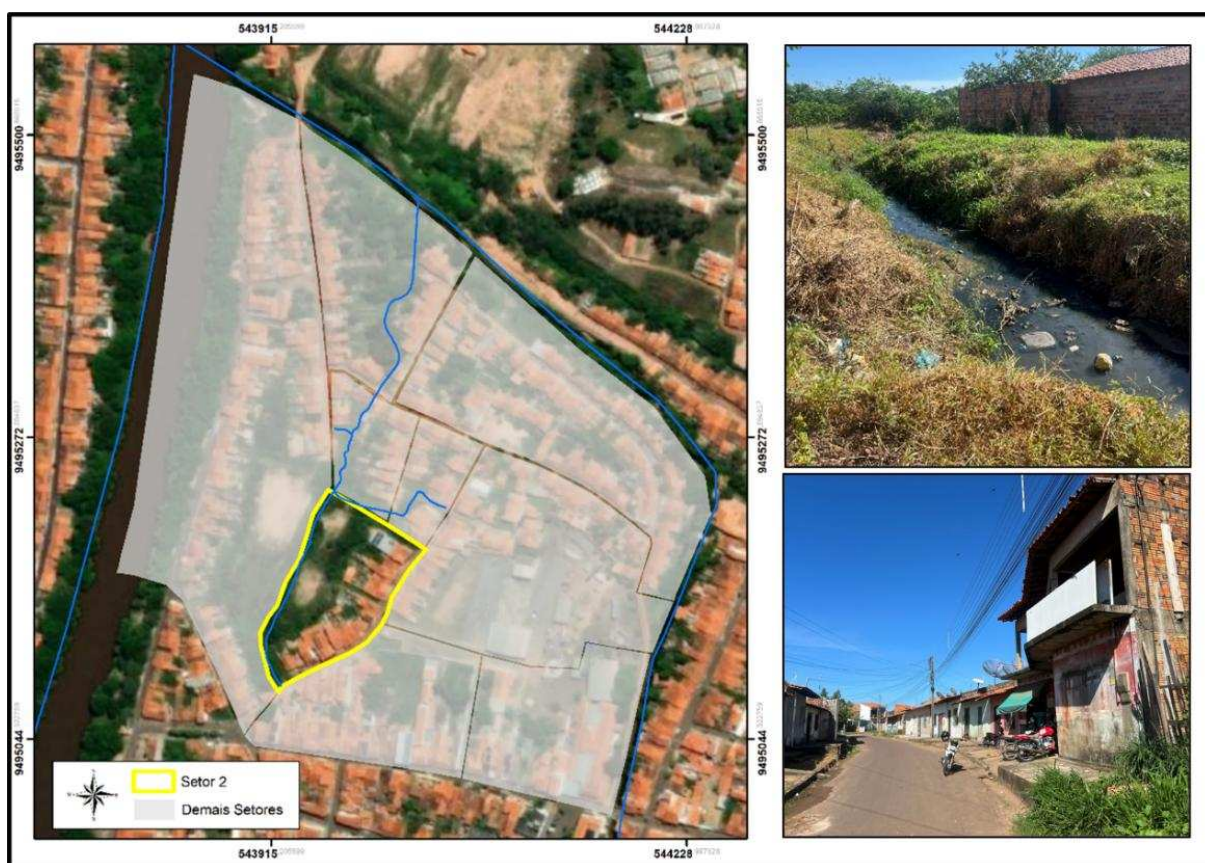
Figura 19 - Setor 2 do bairro Matadouro, Pedreiras – MA

Apesar desse aspecto positivo, o setor também apresenta impactos negativos, como a presença frequente de materiais tecnogênicos descartados de forma irregular e valas a céu aberto, que comprometem a qualidade ambiental e podem agravar os riscos sanitários locais.

entretanto, a presença da vegetação ripária nativa entre 50% e 70% indica um nível médio de cobertura vegetal, isso é benéfico quando se trata do processo de infiltração da água e contribui para uma drenagem mais eficiente. Nesse contexto, a vegetação exerce um papel moderador importante no controle do escoamento superficial.

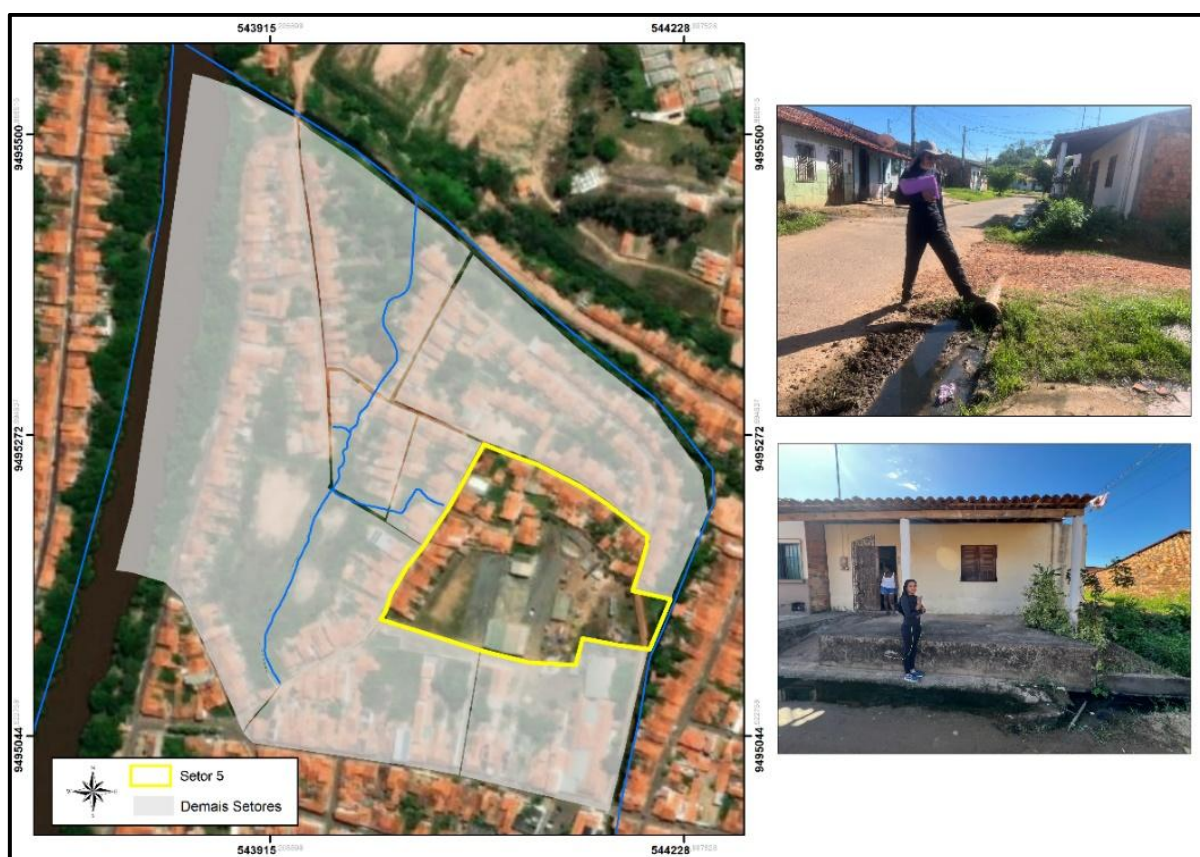
Figura 22 - Setor 5 do bairro Matadouro, Pedreiras – MA

A área apresenta uma porção significativa de solo exposto, além de ruas totalmente asfaltadas e impermeabilizadas. O setor apresenta uma média de 52 residências e no trecho, o canal fluvial também se restringe à parte lateral do setor; contudo, ele recebe adicionalmente a influência de uma drenagem proveniente do setor 7, localizado à frente. A área apresenta uma porção significativa de solo exposto, além de ruas totalmente asfaltadas e impermeabilizadas.

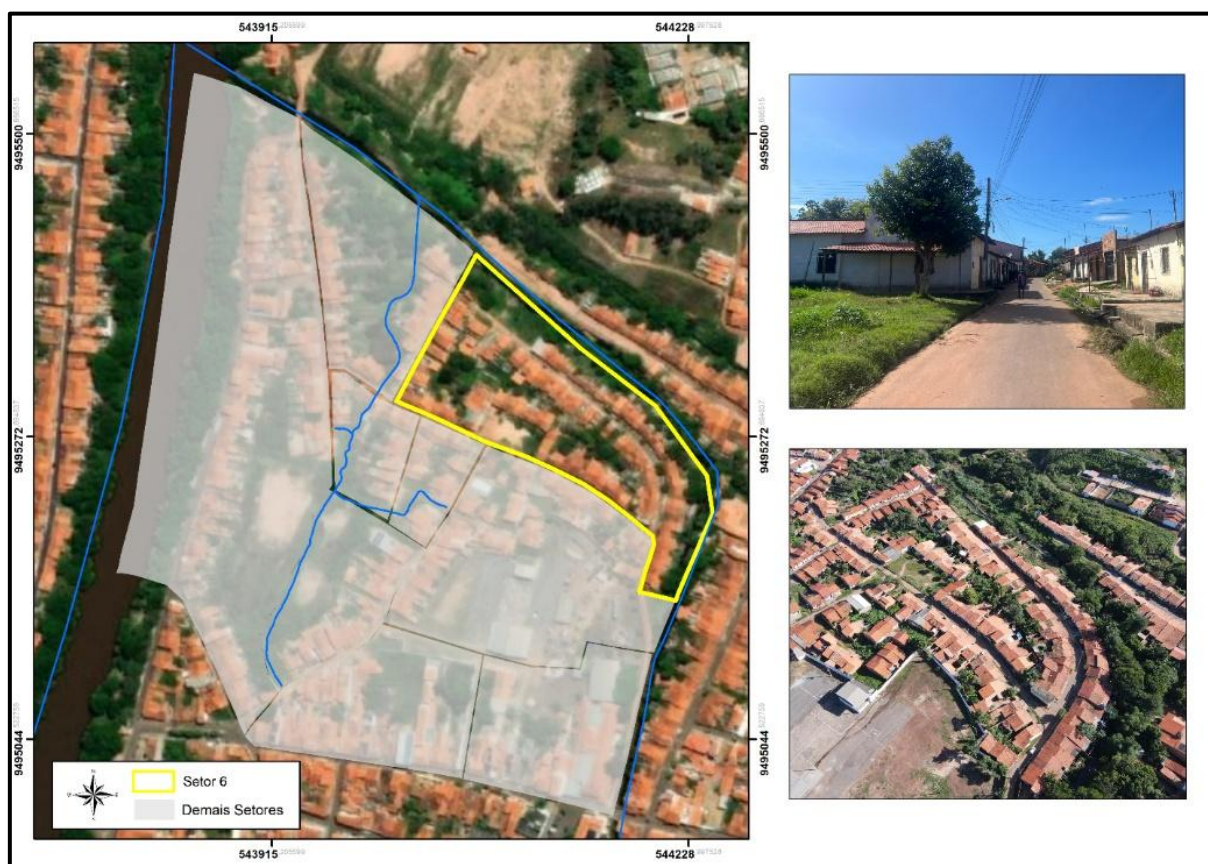
Figura 25 - Setor 6 do bairro Matadouro, Pedreiras – MA

O setor 6, assim como o 1 apresentou um índice muito alto de exposição física a inundação (Figura 26). A vegetação se restringe às margens do canal fluvial, que está localizada ao norte do setor. As demais porções estão totalmente impermeabilizadas com asfalto, comprometendo a infiltração da água e interferindo no escoamento superficial da área no período de chuvas intensas.

Conforme as análises realizadas a partir do Protocolo de Avaliação Rápida, esse setor apresenta um cenário de intensa degradação ambiental e urbanização desordenada. A caracterização do canal revela que ele se encontra modificado e canalizado, com uso intenso de sono tanto nas margens quanto nos interflúvios, evidenciando forte influência antrópica. No que diz respeito à presença de vegetação, esta é praticamente ausente tanto nas margens quanto no leito do corpo hídrico, resultando em baixa diversidade de habitats e ausência de plantas aquáticas. O fundo do canal é predominantemente cimentado, o que reduz ainda mais a permeabilidade do solo e contribui para o aumento do escoamento superficial. Além disso, o odor da água e a oleosidade refletem a intensa poluição orgânica e química presente no local.

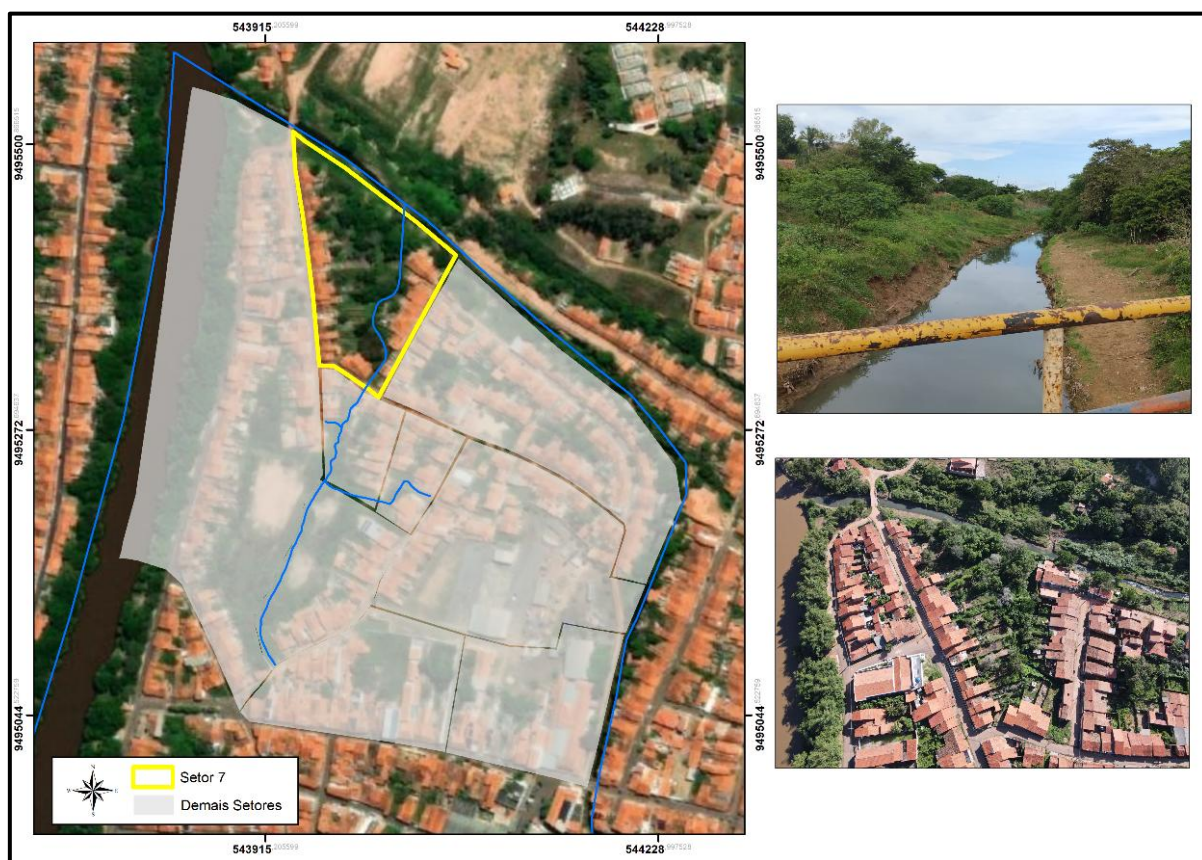
Figura 26 - Setor 7 do bairro Matadouro, Pedreiras - MA

No setor em questão, o canal de drenagem encontra-se visivelmente comprometido: há acúmulo frequente de detritos, forte assoreamento, retificação artificial e margens impermeabilizadas em 61 a 80% de sua extensão. Além disso, ao longo do canal, observam-se residências de alvenaria construídas sem fundação adequada e com rachaduras aparentes, o que aumenta o risco de desastres. No ano de 2025, houve um aumento significativo na lâmina d'água, elevando o nível do rio, como ilustrado na figura 28.

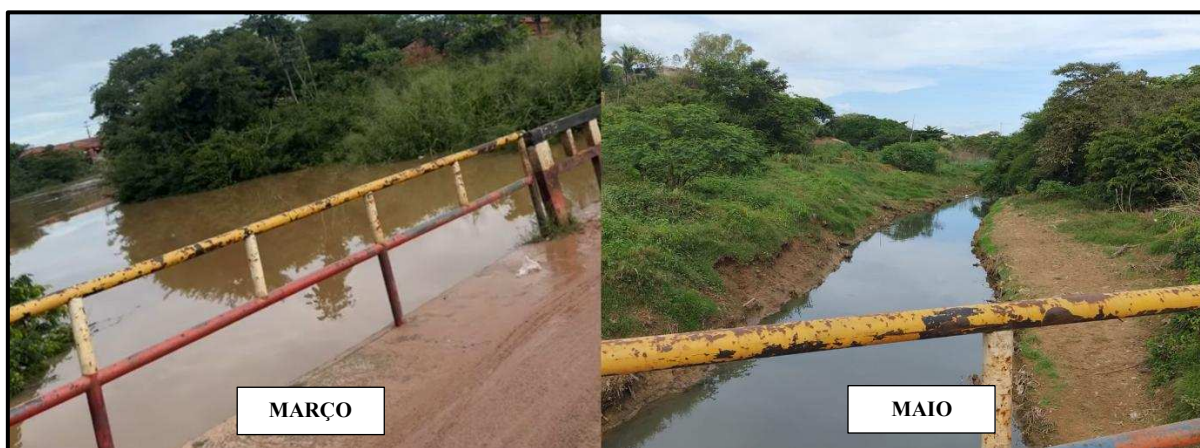
Figura 27 - Comparativo de um trecho do canal do setor 6 nos meses de março e maio

Com base no protocolo PARS, o canal que atravessa o setor apresenta-se retificado e artificialmente canalizado, comprometendo sua morfologia natural e capacidade de autodepuração. Há presença acentuada de impactos antrópicos, como lixo, entulho, esgoto e odor desagradável. A coloração da água mostra-se turva, com presença de lama e ausência de fauna aquática visível, evidenciando um ecossistema degradado.

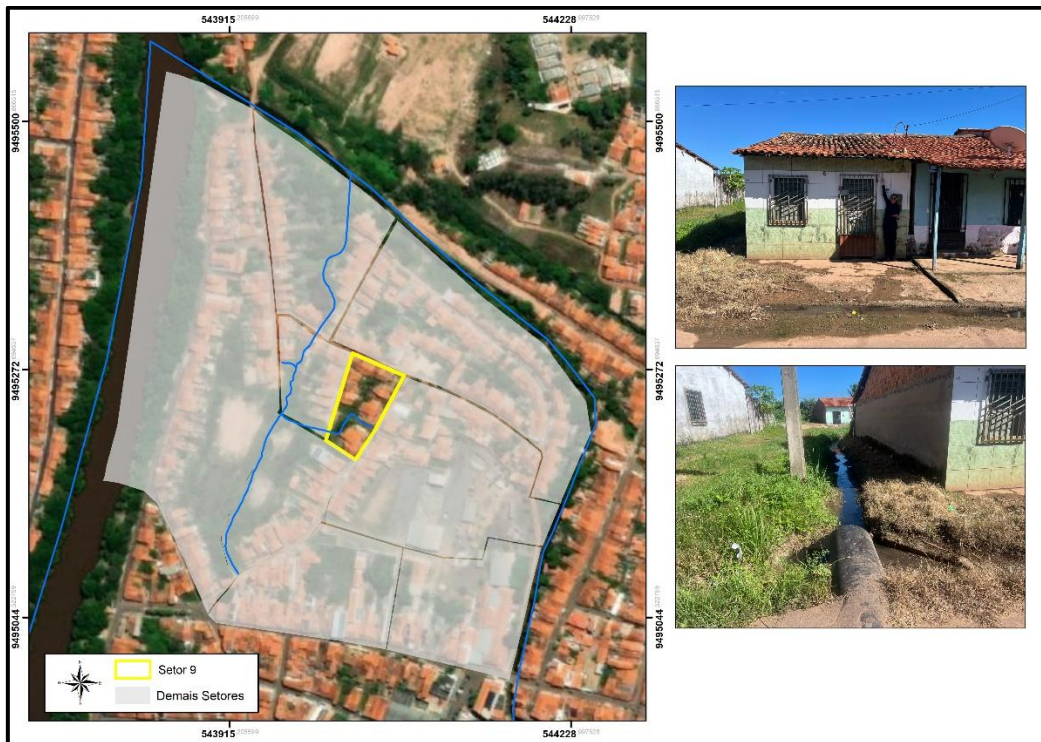
Figura 28 - Setor 8 do bairro Matadouro, Pedreiras - MA

De acordo com o PARS a análise comparativa dos pontos 8 e 9 revela uma condição ambiental crítica em ambos os trechos avaliados, com destaque para um elevado grau de degradação ambiental. Em ambos os locais, o uso do solo nas margens é predominantemente urbano-industrial, com impactos antrópicos acentuados, como canalização, presença de resíduos e ausência de vegetação natural. A presença de lama, odor e oleosidade na água confirma a poluição significativa do corpo hídrico.

A diversidade de habitats é extremamente baixa nos dois pontos, com menos de 10% de variação nos microambientes aquáticos, o que compromete a biodiversidade local. Além disso, há alterações estruturais acentuadas no curso do rio, com canalização e margens completamente modificadas. A presença de mata ciliar é inferior a 50%, com fortes evidências de desmatamento e substituição por estruturas urbanas. Por isso, tanto o ponto 8 quanto o ponto 9 apresentam um quadro de urbanização intensa e profunda alteração dos parâmetros ecológicos, resultando em um ambiente degradado, com alto comprometimento da qualidade ambiental.
