**ALAGAMENTOS E INUNDAÇÕES NO BAIRRO LIMA VERDE EM PAÇO DO  
LUMIAR - MA**

Trabalho de conclusão de curso apresentado ao Curso de Geografia - Licenciatura da Universidade Estadual do Maranhão, como requisito básico para a conclusão do curso.

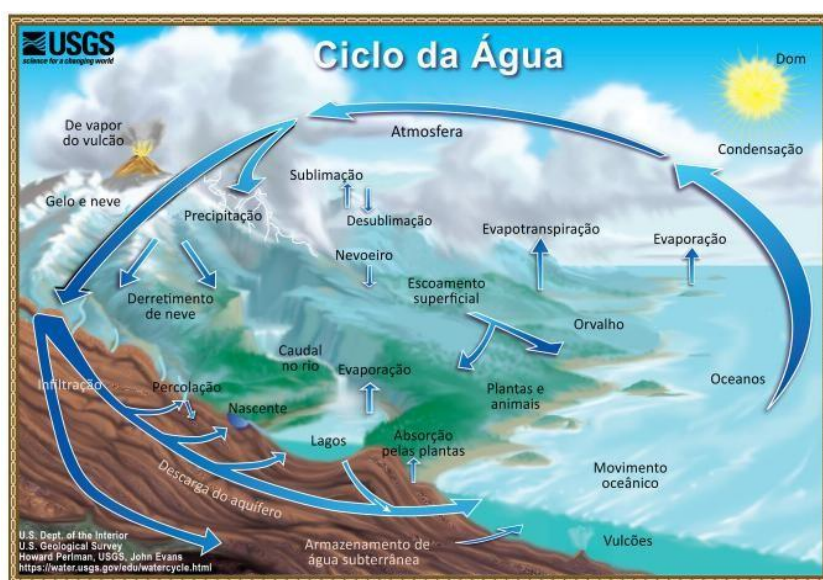
**Figura 1 - Ciclo hidrológico**

A água, possui três estados da matéria, estado gasoso, líquido e sólido, está presente na atmosfera, nos mares, rios, lagos e organismos. O ciclo hidrológico é um fenômeno de circulação da água em seus três estados, onde está relacionado a radiação solar, a gravidade e a rotação da terra Figura 1.

Através da energia solar, da gravidade e do movimento de rotação terrestre, o ciclo hidrológico tem a sua dinâmica. A água e a terra são aquecidas pela energia solar, consequentemente aumentando sua temperatura, a água passa do estado líquido para o gasoso quando aquecida, mas ela também pode se transformar para o estado gasoso pelos seres vivos em um processo chamado de evapotranspiração. Após subir para a atmosfera a água condensa por consequência da baixa temperatura, criando nuvens, precipitando na forma de chuvas, granizo e neve (Fritzen e Binda, 2011).

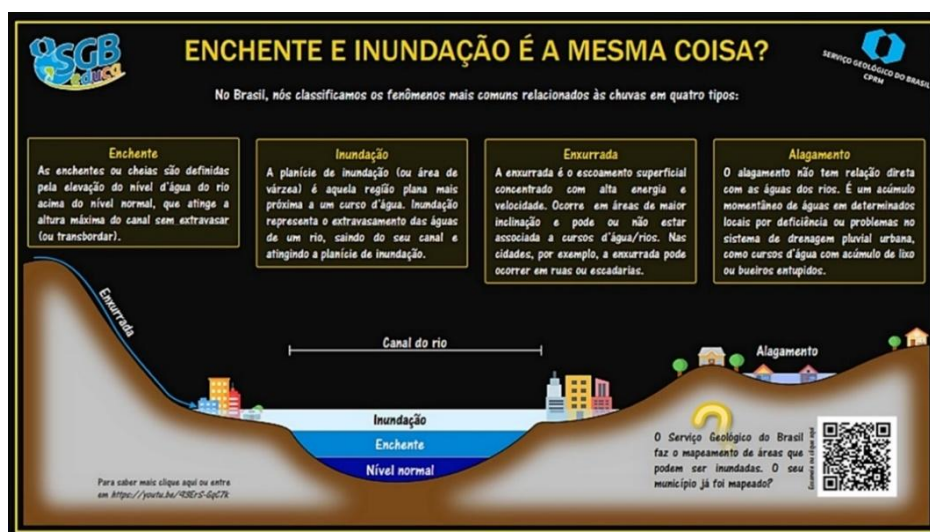
**Figura 2 - Alagamentos, inundações, enchentes e enxurradas**

Dentre esses fenômenos naturais que são agravados pelas ocupações urbanas, podemos destacar também, os alagamentos, o escoamento superficial e as enxurradas Figura 2.

Os alagamentos são consequência da impermeabilização do solo, do asfaltamento das cidades, e também da remoção da vegetação ali presente, o que provoca a diminuição da infiltração da água, oriunda da precipitação, contribuindo para a elevação do escoamento superficial (Cruz, 2022).

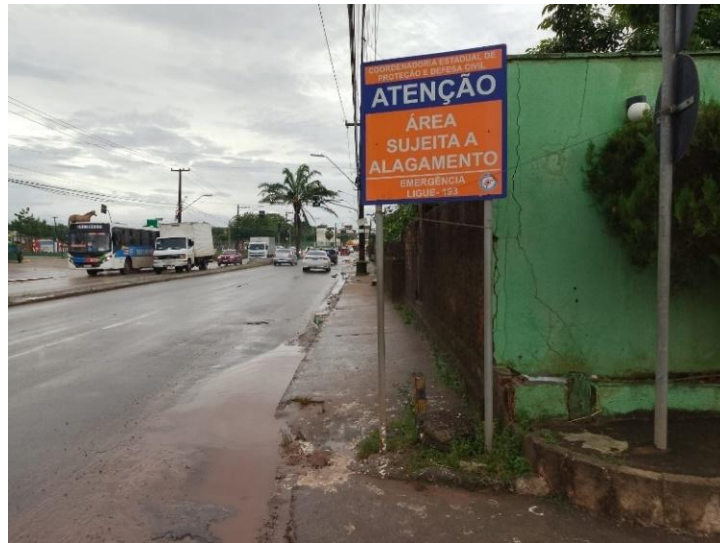
**Foto 2** - Placa de aviso para área de alagamentos.

Na Foto 2, a placa que parece estar em uma localização estratégica para avisar os pedestres e motoristas, contém um aviso da Coordenadoria Estadual de Proteção e Defesa Civil que diz “ATENÇÃO ÁREA SUJEITA A ALAGAMENTO”. O aviso sugere que o local pode ser perigoso durante o período de chuvas intensas. A sinalização serve como aviso importante para a comunidade local e passantes sobre o risco associado a alagamentos na área, enfatizando uma preparação para uma possível situação de emergência.

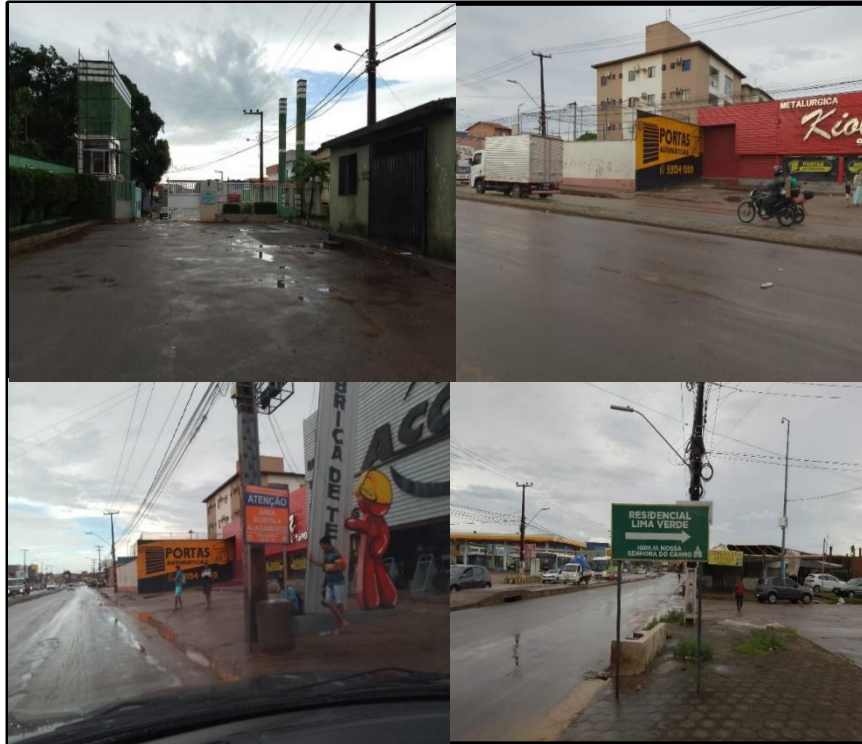
**Foto 3 - Residenciais e comércios na MA – 201**

As consequências dos alagamentos, como podemos ver na Estrada de São José de Ribamar, no bairro Lima Verde, vão além do transtorno imediato à locomoção de pedestres e veículos. O acúmulo de água nas vias prejudica o asfalto, acelera o desgaste das rodovias e pode comprometer seriamente pontes e estruturas vizinhas. Além disso, os estabelecimentos comerciais sofrem com a interrupção de suas atividades, perdas materiais e em casos mais graves danos estruturais.

Residências e áreas comerciais nas proximidades dos alagamentos também ficam expostas. A entrada de água pode causar perdas de móveis e eletrônicos, gerar a contaminação dos espaços por doenças de veiculação hídrica colocando em risco a saúde pública. O sistema elétrico também é altamente impactado, podendo ocorrer curtos-circuitos, apagões e riscos de choque elétrico agravando ainda mais a situação. O impacto econômico desses eventos também é expressivo, pois reparos nas estradas, pontes e redes de eletricidade exigem investimentos altos por parte do poder público (Foto 3).

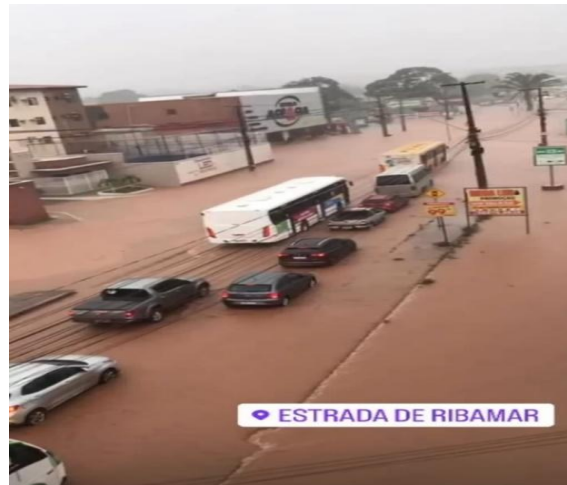
**Foto 4 - Estrada de Ribamar completamente alagada**

A imagem Foto 4, retirada da reportagem citada acima, é da Estrada de Ribamar. Podemos observar que a via está completamente alagada, impossibilitando o trânsito normal de veículos, prejudicando a mobilidade dos moradores e trabalhadores da área. Nesse cenário podemos ver a proporção dos danos à infraestrutura local, afetando não apenas o trânsito, mas também pequenos comerciantes e grandes empresas que dependem de um fluxo constante para manter suas atividades. Além disso, alagamentos desse porte resultam na interrupção de serviços essenciais, ameaçando a segurança e o bem estar da população local, que precisa lidar com os riscos e dificuldades impostas por esses eventos frequentes.

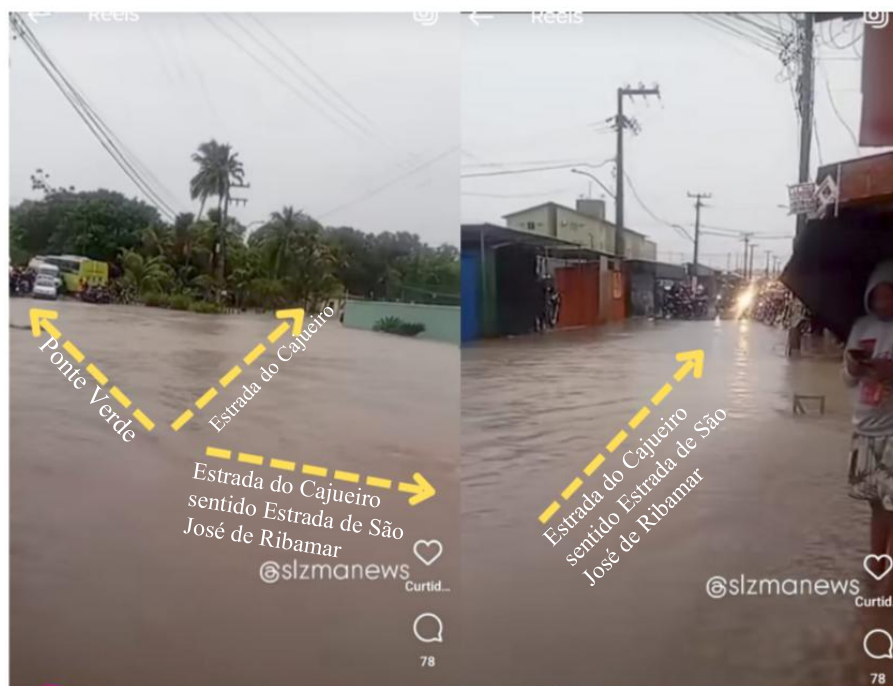
**Figura 20** – Estrada do Cajueiro

As duas imagens apresentam o mesmo local em situações distintas, uma durante um episódio de alagamento e a outra em condições normais.

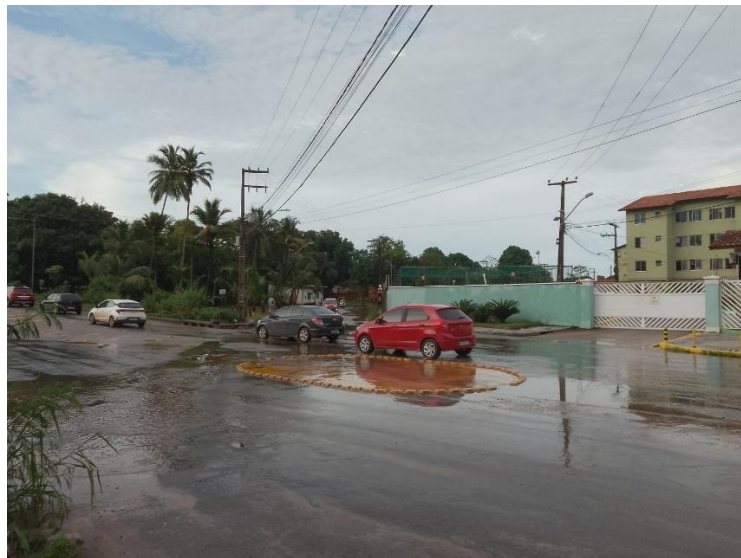
**Foto 5** – Estrada do Cajueiro bairro Lima Verde

Já na segunda imagem Foto 5, capturada no mesmo ponto em um momento posterior à chuva, o cenário é radicalmente diferente. A via está seca, os veículos circulam normalmente. Essa comparação direta reforça a intermitência do problema: trata-se de uma área que funciona normalmente no período não chuvoso, mas colapsa com chuvas mais intensas.

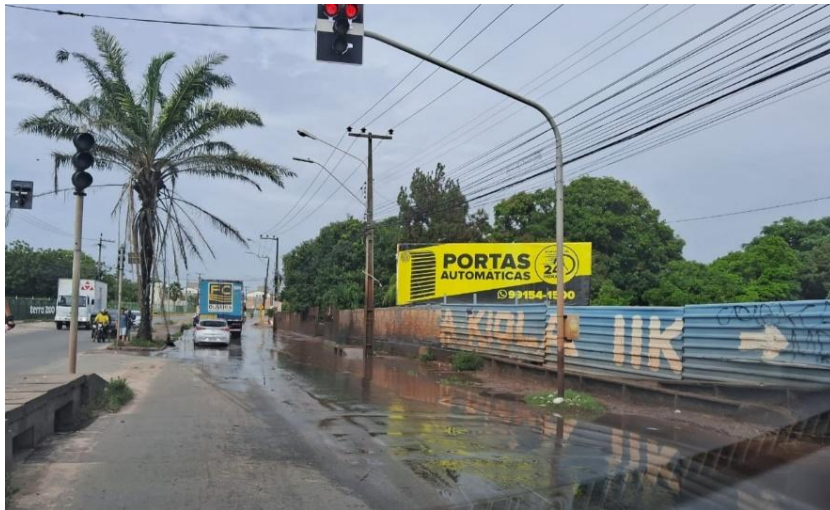
**Foto 6** – Estrada de São José de Ribamar

O segundo ponto fica localizado na estrada de São José de Ribamar nas coordenadas 2º ponto: (2° 33.191'S/44° 11.329'O), a rodovia MA -201 Foto 6.

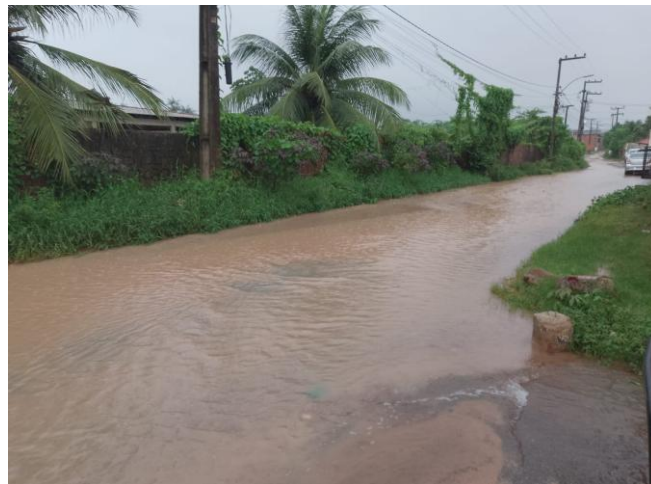
**Foto 7** – Estrada do Cajueiro bairro Lima Verde

O terceiro e último ponto fica localizado na Estrada do Cajueiro nas coordenadas 3º ponto: (2° 32.664'S/44° 11.371'O) Foto 7.

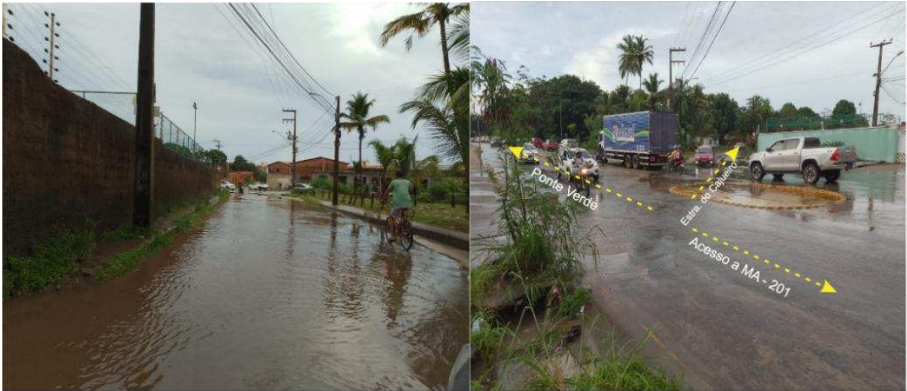
Figura 21 – Ponto 1 (ficha de inundação)

| Coordenadas: 2° 32.849'S/44° 11.542'O    Endereço: Estrada do Cajueiro, bairro Lima Verde- Paço do Lumiar - MA | | |

A ficha aplicada das variáveis de inundação no 1º ponto obteve a média **0,667**.

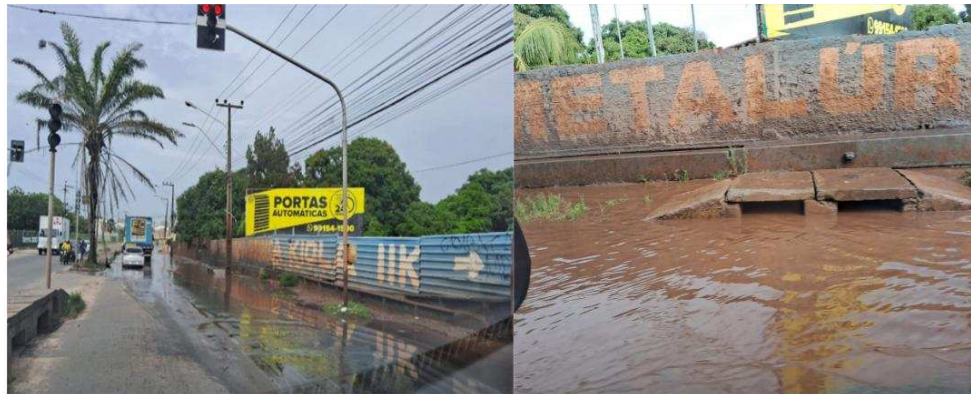
**Figura 22 – Ponto 2 (ficha de inundação)**

| Coordenadas: 2° 33.191'S/44° 11.329'O Endereço: Estrada de São José de Ribamar- Lima Verde – Paço do Lumiar | | |

A ficha aplicada das variáveis de inundação no 2º ponto obteve a média **0,562**.

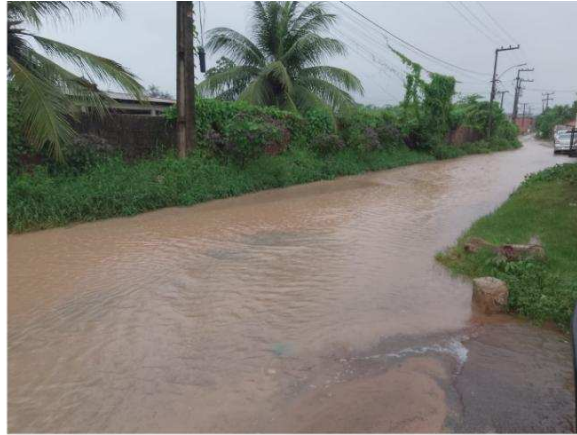
**Figura 23 – Ponto 3 (ficha de inundação)**

**Coordenadas:** 2° 32.664'S/44° 11.371'O **Endereço:** Estrada do Cajueiro – Lima. Verde. Paço do Lumiar

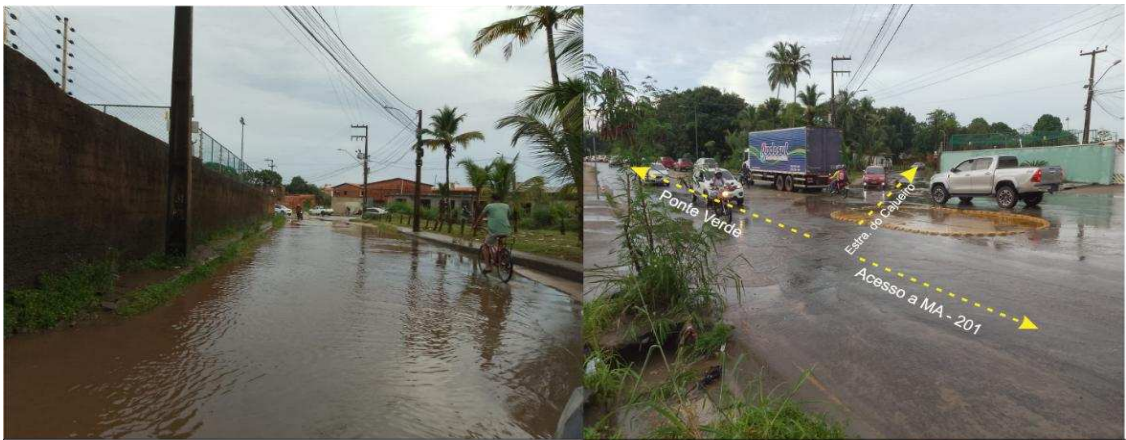
Figura 24 – Ponto 1 (ficha de alagamento)

| Coordenadas: 2° 32.849'S/44° 11.542'O Endereço: Estrada do Cajueiro, bairro Lima Verde- Paço do Lumiar - MA | | |

A ficha aplicada das variáveis de alagamento no 1º ponto obteve a média **0,781**.

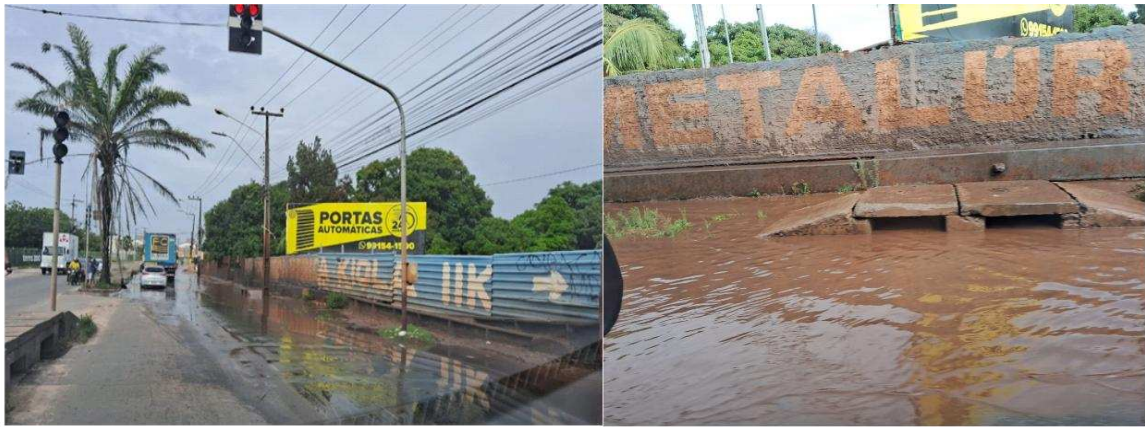
Figura 25 – Ponto 2 (ficha de alagamento)

| Coordenadas: 2° 33.191'S/44° 11.329'O Endereço: Estrada de São José de Ribamar- Lima Verde – Paço do Lumiar | | | |

A ficha aplicada das variáveis de alagamento no 2º ponto obteve a média **0,687**.

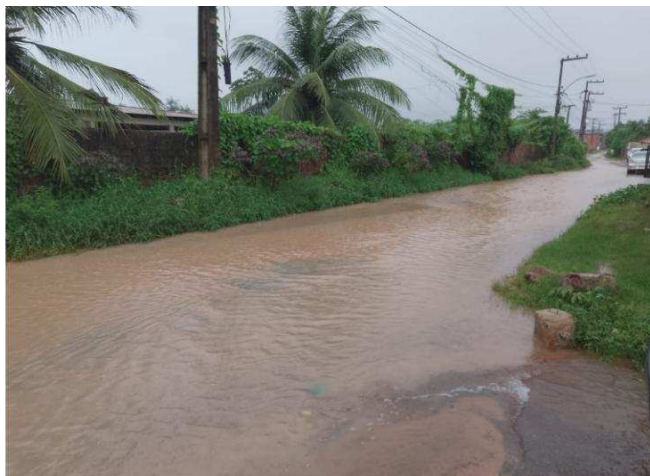
**Figura 26 – Ponto 3 (ficha de alagamento)**

| Coordenadas: 2° 32.664'S/44° 11.371'O Endereço: Estrada do Cajueiro, bairro Lima Verde- Paço do Lumiar - MA | | | |
| 6 | Rede de esgotos | Nível 4 | Rede de esgotos com falhas significativas com pontos deficientes |
| 7 | Rede de águas pluviais | Nível 4 | Rede deficiente, com cobertura irregular ou obstruída |
