**AVALIAÇÃO TÉCNICA DE RECUPERAÇÃO DA IMPERMEABILIZAÇÃO EM  
ESTRUTURAS HOSPITALARES: estudo de caso laje de cobertura do  
hospital de retaguarda de Bacabal - MA**

Monografia apresentada à Universidade Estadual do Maranhão – UEMA, no Curso de Engenharia Civil, como requisito parcial para obtenção do título de graduada em Engenharia Civil.

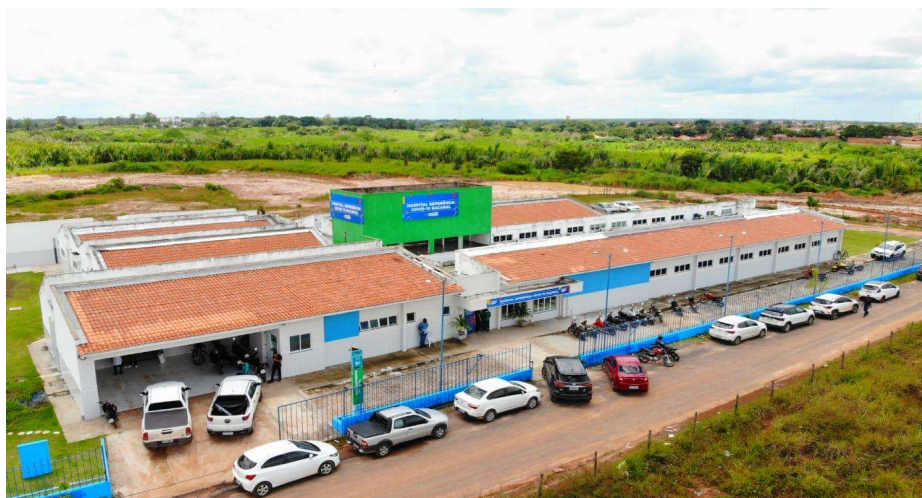
Figura 3: Imagem aérea do hospital.

A Figura 3, trata-se da visão aérea do prédio do hospital de Retaguarda de Bacabal, feito por drone numa lógica de imagem panorâmica da edificação.

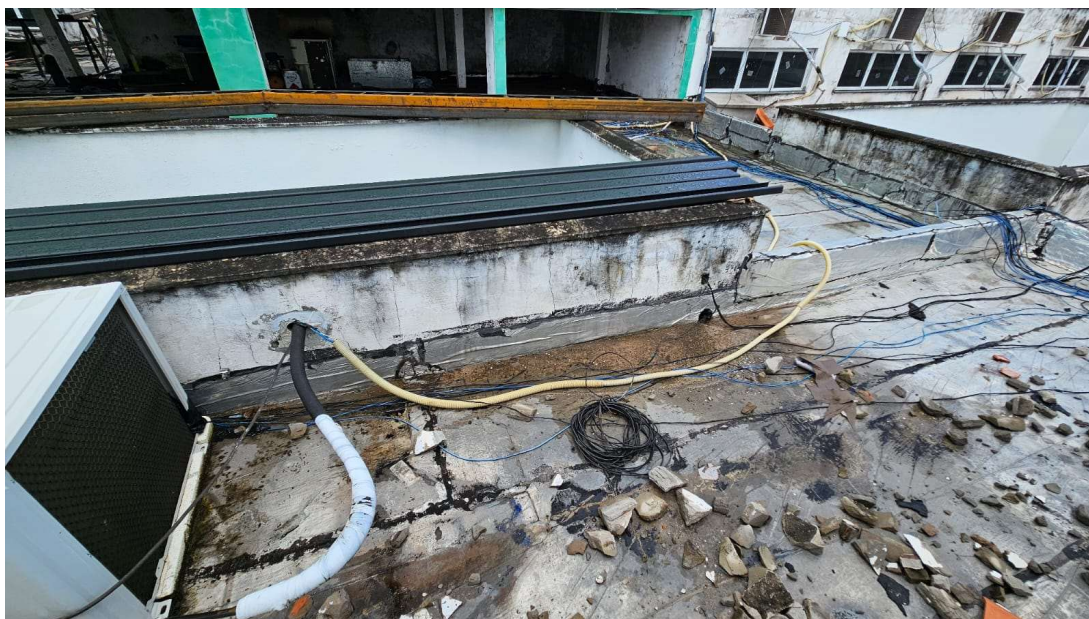
Figura 6: Manta asfáltica aluminizada aplicada sobre a laje 1.

A Figura 6 ilustra falhas na aplicação da manta asfáltica aluminizada, em desacordo com as recomendações estabelecidas na ABNT NBR 9575:2010, especificamente no item 6.4, alínea c. Para esse tipo de impermeabilizante, recomenda-se que a manta aluminizada ultrapasse a pingadeira, subindo até aproximadamente o seu ponto médio, de forma a evitar a formação de descontinuidades ou vazios entre o plano vertical da parede e a borda superior da pingadeira, especialmente quando esta excede a largura da alvenaria. Sobre essa camada inicial, deve-se aplicar uma segunda camada de manta, cobrindo integralmente a estrutura e promovendo o transpasse adequado até o piso da laje.

Outro ponto crítico refere-se aos furos executados para a passagem de tubulações de drenagem de aparelhos de ar-condicionado, cabos elétricos e cabeamento de rede. Esses pontos de perfuração não foram devidamente selados com material impermeabilizante, o que compromete a estanqueidade do sistema e pode resultar em percolação, ou seja, infiltração descendente da água, comprometendo o desempenho da impermeabilização.

Observa-se ainda que a manta asfáltica não foi introduzida corretamente na tubulação de escoamento pluvial da laje, descumprindo as orientações da NBR 9575:2010 (ABNT, 2010). Como resultado, já é possível identificar manifestações patológicas na parte interna da edificação, associadas ao acúmulo de água e à deficiência no sistema de drenagem.

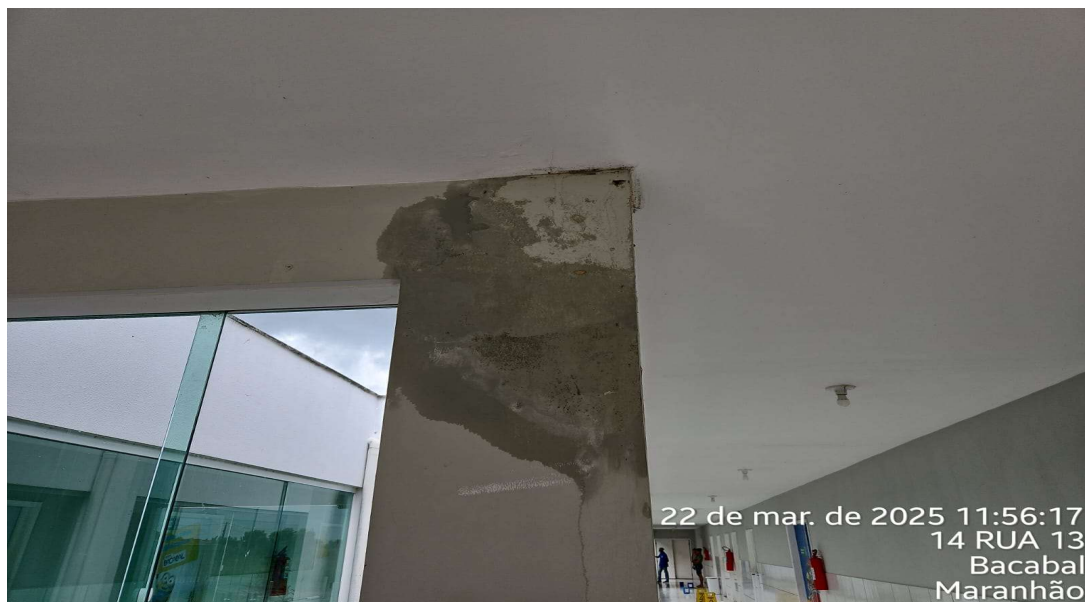
Figura 9: Percolação no teto e mofo nas paredes.

A Figura 9 evidencia um quadro de percolação, caracterizado pela infiltração de água através da laje, resultante de falhas na aplicação da manta asfáltica. Essa infiltração tem ocasionado diversas manifestações patológicas, incluindo o surgimento de manchas escuras na face interna da laje, atribuídas à proliferação de agentes biológicos, como fungos, devido à umidade persistente.

A primeira camada deve ser enrolada formando um cilindro e introduzida na tubulação com penetração mínima de 10 cm, sendo fixada com o auxílio de maçarico. A extremidade externa deve ser cortada em formato de “fatias de pizza” e aderida ao plano da laje. Em seguida, deve-se aplicar uma segunda camada de reforço, com dimensões aproximadas de 40 cm x 40 cm, colada sobre a base do ralo. Essa camada precisa ser aderida também à parte interna da tubulação, sendo necessário o biselamento – ou seja, o corte em ângulo da aresta – para proporcionar transição suave entre os planos. Por fim, a terceira camada, correspondente à manta contínua da impermeabilização, também deve ser submetida ao biselamento, garantindo a eficiência da drenagem pluvial sem comprometer o desempenho da impermeabilização da estrutura.

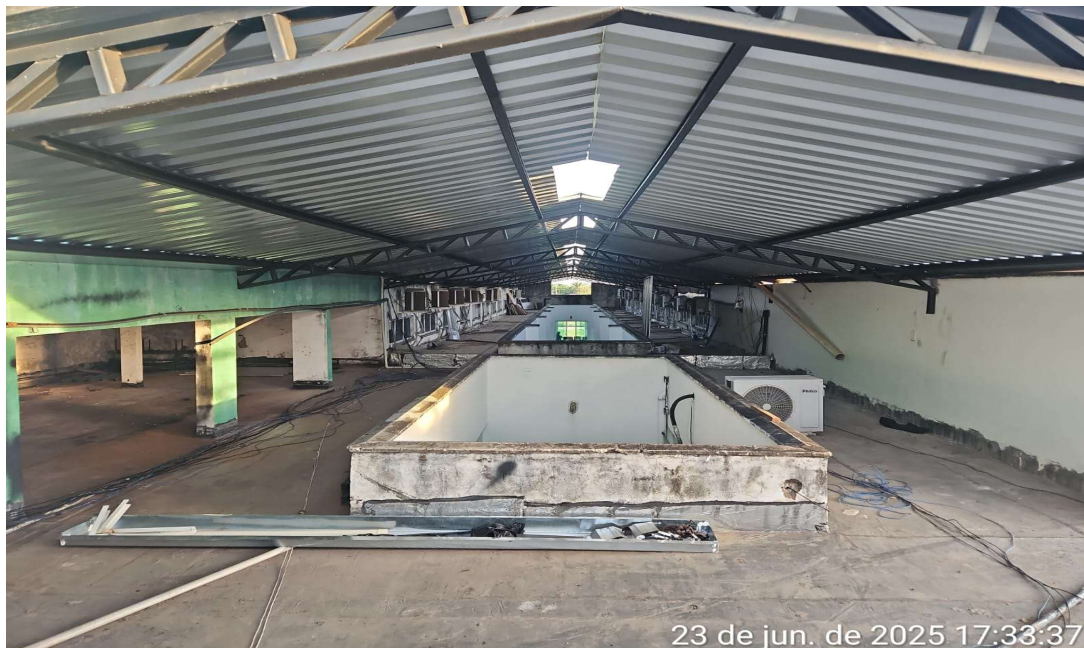
Figura 11: Cobertura metálica sobre laje.

Diante dos problemas na impermeabilização da estrutura de cobertura, a empresa gestora do hospital, o Instituto de Vida e Saúde (INVISA), optou por uma solução paliativa: a instalação de uma cobertura metálica sobre as áreas de laje exposta, composta por estrutura metálica treliçada e telhas metálicas como ilustra a Figura 11.

Essa intervenção visa minimizar a incidência direta de intempéries sobre a manta asfáltica existente, retardando sua degradação e mitigando, ainda que parcialmente, os efeitos das falhas na impermeabilização.

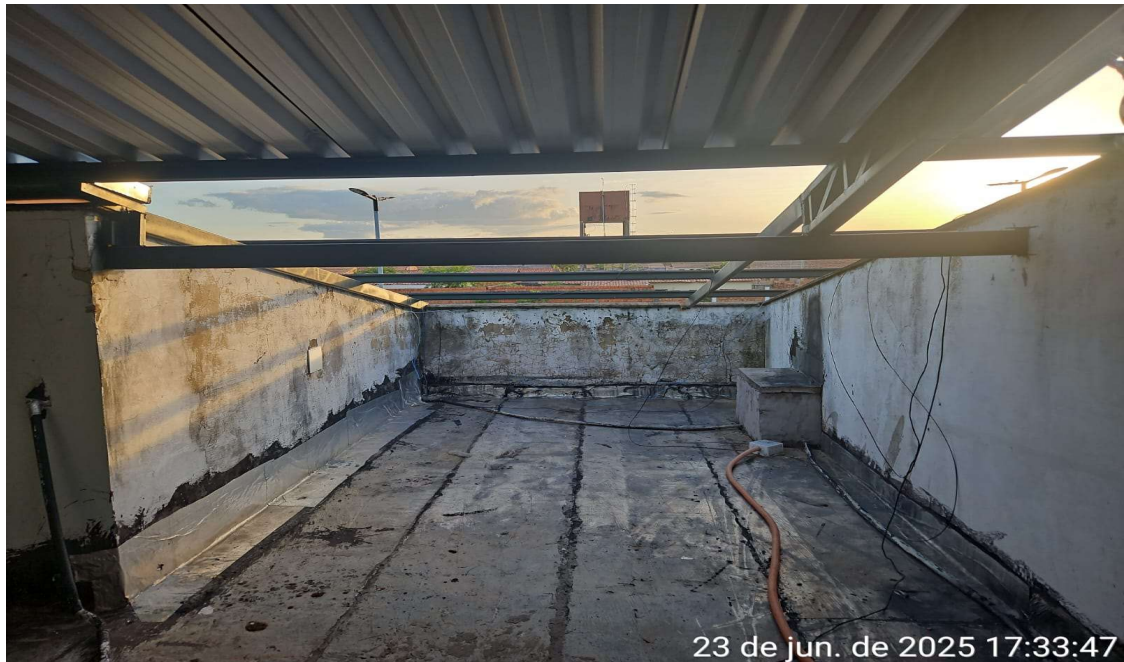
Figura 12: Cobertura metálica não finalizada.

Entretanto, ressalta-se que a instalação da cobertura metálica não soluciona os problemas já existentes na impermeabilização, tampouco substitui o tratamento técnico adequado das manifestações. Além disso, a cobertura metálica ainda não foi concluída em toda a extensão das lajes, expondo parcialmente áreas críticas da edificação à ação de agentes agressivos, como chuvas e variações térmicas, conforme evidenciado nas Figura 12.

Assim, a solução adotada, embora compreensível do ponto de vista operacional e econômico, deve ser considerada como uma medida temporária por não tratar, de fato, os defeitos de estanquidade da estrutura e as manifestações patológicas causadas em decorrência desses.
