VAZÃO DE ESCOAMENTO SUPERFICIAL E SISTEMA DE DRENAGEM

URBANA: Um estudo de caso no bairro Vila Frei Solano na cidade de Bacabal - MA.

Trabalho de Conclusão de Curso apresentado ao curso de Engenharia Civil da Universidade Estadual do Maranhão, como requisito a obtenção do Título de Bacharel em Engenharia Civil.

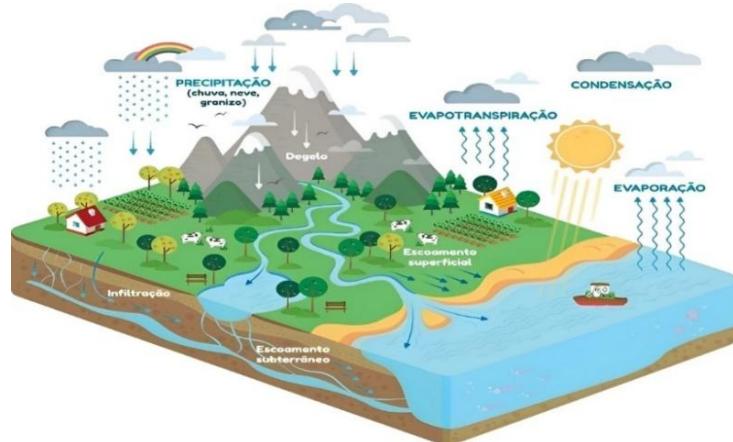
Figura 4: Ciclo Natural da água

O ciclo hidrológico refere-se ao movimento contínuo da água na Terra, que inclui os processos de evaporação, condensação, precipitação, infiltração e escoamento. Este movimento é principalmente impulsionado pela energia solar, mas também sofre influência da gravidade e da rotação terrestre. Este fenômeno fundamental é essencial para preservar o equilíbrio entre os vários compartimentos de água do planeta, incluindo oceanos, rios, lagos, atmosfera, solos e aquíferos subterrâneos.

Segundo Naghettini (2012), o ciclo hidrológico envolve uma sequência de processos interligados e essenciais para o equilíbrio ambiental. Inicia-se com a evaporação, transformação

da água líquida em vapor pela ação do calor solar; segue-se pela transpiração, liberação de vapor pelas plantas; condensação, quando o vapor se resfria e forma nuvens; precipitação, com o retorno da água à superfície em diferentes formas; infiltração, que permite à água penetrar no solo e alimentar aquíferos subterrâneos. Esses processos interligados formam um ciclo contínuo e natural que é responsável pela movimentação e renovação da água na Terra mantendo o equilíbrio dos recursos hídricos e sustentando os ecossistemas.

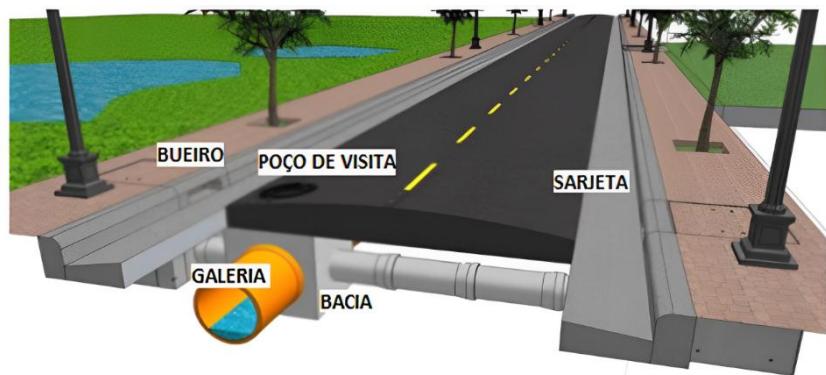
Figura 7: Rede de drenagem pluvial

direcionando para sistemas de maior capacidade. Por outro lado, a macrodrenagem abrange os componentes que transportam grandes quantidades de água para fora das zonas urbanas, tais como canais, galerias-tronco, córregos, rios canalizados e bacias de retenção. Esses elementos possibilitam que a água recolhida pela microdrenagem seja conduzida de forma segura aos corpos receptores, prevenindo alagamentos e enchentes em grande escala.

De acordo com a Companhia Ambiental do Estado de São Paulo - CETESB (1986), a combinação entre microdrenagem e macrodrenagem é fundamental para assegurar a eficiência do sistema de drenagem urbana, levando em consideração a topografia local, o regime das chuvas e a crescimento urbano. Para corroborar essa perspectiva, Canholi (2011) destaca que a concepção e o dimensionamento desses sistemas devem ser fundamentados em critérios técnicos consistentes, tais como informações hidrológicas e características do solo, com o objetivo de garantir a proteção da população e a eficácia da infraestrutura. A ausência de um planejamento e manutenção apropriados prejudica o funcionamento desses sistemas e favorece a ocorrência de inundações e danos materiais em zonas urbanas.

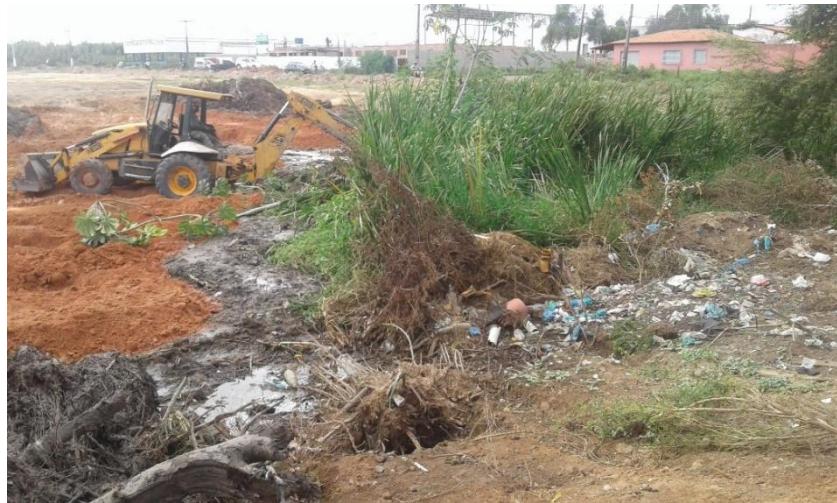
Figura 8: Aterramento do Açude

No entanto, em 2016, como mostra a figura 8 o proprietário do terreno onde se localizava o açude decidiu aterrá-lo completamente para lotear a área. Essa intervenção eliminou a principal área de retenção da água da chuva, e a drenagem natural da região foi profundamente afetada. Com o aterro, a água que antes se acumulava nesse reservatório passou a escoar de forma desordenada pelas ruas e terrenos do bairro, sem qualquer estrutura adequada para conduzi-la de maneira segura.

Diante da ocorrência de alagamentos, adotou-se uma medida emergencial na região, foi aberto um canal estreito no mesmo terreno aterrado, com o objetivo de permitir a passagem da água e reduzir os impactos dos alagamentos. Apesar de ter oferecido um alívio temporário, essa solução improvisada não é suficiente nos períodos de chuvas intensas, quando a vazão de água se torna elevada. Nessas ocasiões, o canal transborda, provocando alagamentos que afetam diretamente a população local, especialmente as residências mais próximas ao antigo açude, onde as sarjetas não suportam o volume de água e as casas sofrem com a invasão da lâmina superficial.

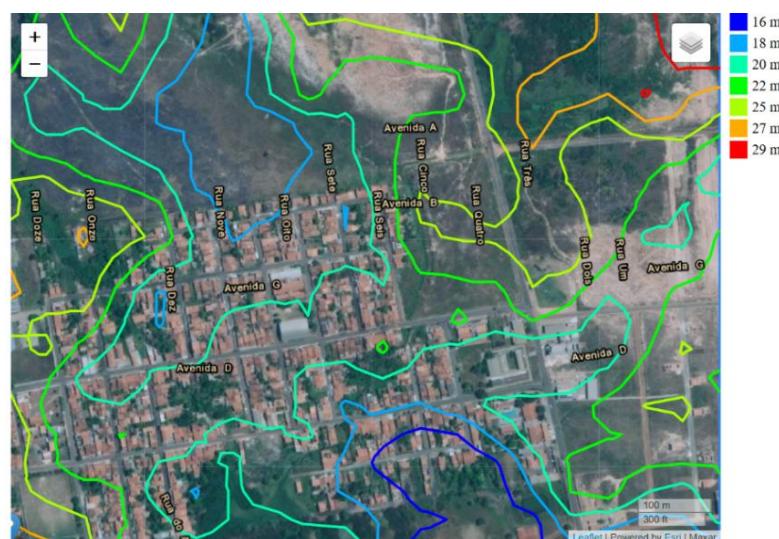
Figura 9: Curvas de nível do trecho

A representação topográfica na figura 9 mostra uma variação altimétrica na área, com cotas variando de 16 a 29 metros. Nota-se um predomínio de níveis mais baixos 16 a 21 metros ao longo das vias principais e perto dos canais de escoamento, enquanto os terrenos próximos apresentam elevações gradativas. Esta topografia irregular e com declives específicos favorece o armazenamento de águas pluviais, especialmente nas áreas de menor altitude, funcionando como pontos de acúmulo de água durante períodos de chuvas intensas.

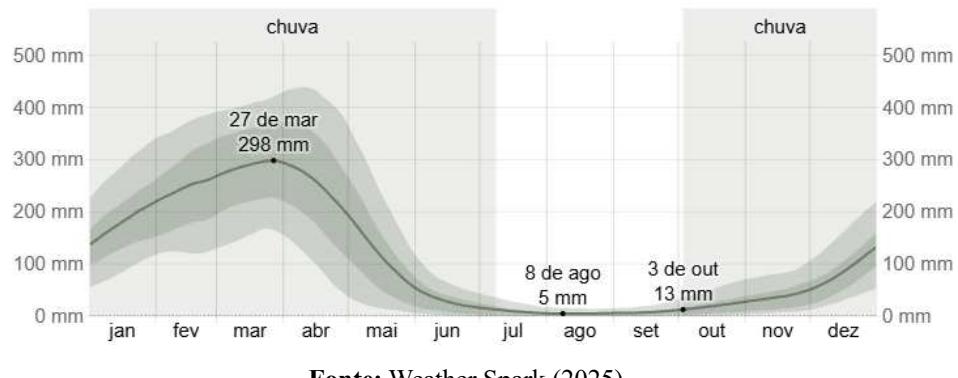
Figura 10: Média de chuva mensal em Bacabal

Em relação ao clima, os dados pluviométricos da região indicam elevados índices de precipitação, sobretudo nos primeiros meses do ano, o que intensifica a vulnerabilidade da área, conforme mostra a figura 10. As chuvas volumosas associadas à topografia desfavorável e ao uso inadequado do solo resultam em uma condição crítica para a drenagem urbana. Portanto, as características naturais e as intervenções humanas na área contribuem, de forma significativa, para a ocorrência frequente de alagamento e os problemas dele decorrentes.

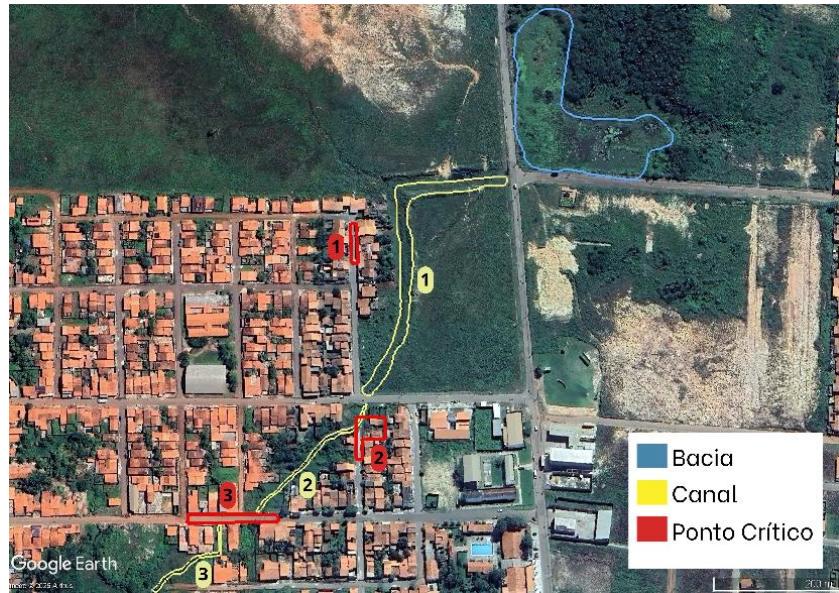
Figura 11: Pontos em análise no trecho do bairro

A Figura 11 mostra uma representação esquemática do sistema de drenagem de águas pluviais na área estudada, enfatizando a bacia natural, os trechos do canal e os locais críticos de alagamentos identificados durante a observação de campo. A região estudada engloba o entorno do bairro Vila Frei Solano, que enfrenta problemas constantes ligados ao escoamento superficial das águas pluviais.

A bacia natural situada nas proximidades do Residencial José Lisboa constitui o ponto inicial do sistema de drenagem. Esta bacia mantém um acúmulo constante de água durante todo o ano, atuando como uma espécie de reservatório natural. No entanto, durante as chuvas, o nível do sistema sobe significativamente devido à contribuição direta das águas pluviais.

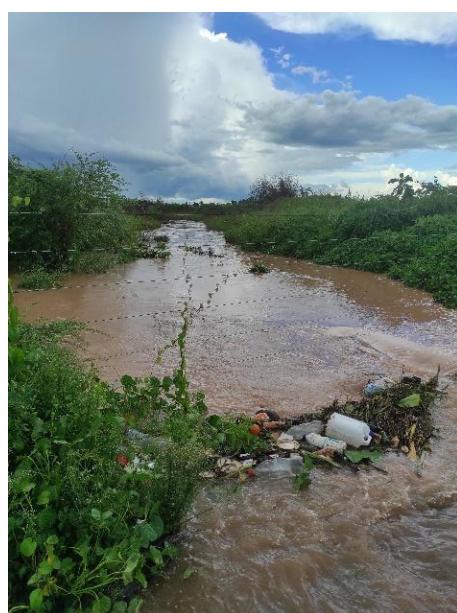
Figura 12: Canal cheio após chuva

O fato de a água extravasar para a via próxima evidencia a insuficiência da capacidade do sistema de drenagem., o que pode resultar em consequências adversas para a infraestrutura urbana. Este cenário enfatiza a importância de uma avaliação constante da capacidade do canal 1, além da implementação de ações preventivas e corretivas, como a manutenção regular e eventuais intervenções estruturais, visando assegurar o fluxo eficaz das águas pluviais e minimizar os impactos negativos das precipitações intensas na área.

Portanto, a figura 12 registra um momento crítico na dinâmica da drenagem urbana do trecho, atuando como prova visual para a avaliação da infraestrutura hídrica existente.

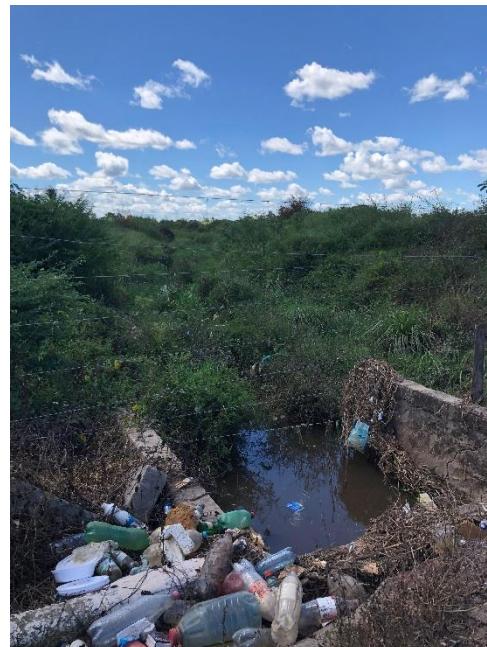
Figura 13: Canal no período seco

forte. Desse modo, a ausência de ações sistemáticas de manejo e conservação do canal ao longo das estações agrava significativamente as deficiências do sistema de drenagem local.

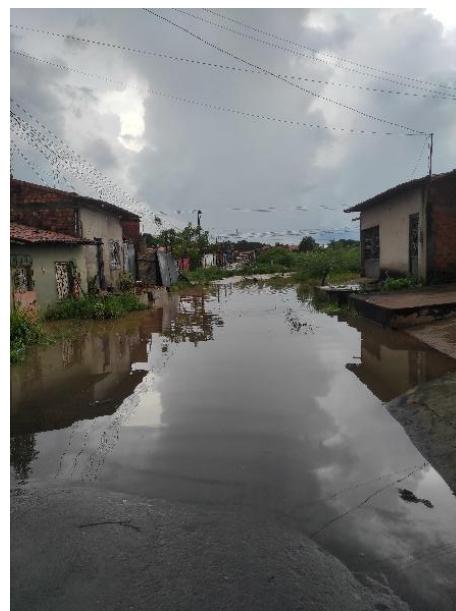
Figura 14: Extravasamento do canal

A figura 14 destaca uma rua totalmente alagada perto do canal 2, logo após uma intensa chuva. A lâmina d'água cobre a via, especialmente no ponto mais baixo, onde o acúmulo é mais intenso, permitindo que a água alcance as calçadas e invada casas. O deslocamento dos pedestres torna-se extremamente comprometido. A presença de água na rua prejudica a entrada e saída dos moradores de suas residências e os expõe ao perigo de quedas, lesões e enfermidades provocadas por água muitas vezes contaminada.

Como forma de enfretamento, percebe-se a ação dos próprios moradores, que construíram calçadas elevadas nas fachadas de suas casas. Essas calçadas altas atuam como barreiras de contenção, com o objetivo de prevenir a entrada de água no interior das residências. Esta solução reflete tanto a vulnerabilidade da área quanto a capacidade da comunidade em se ajustar aos danos sofridos pela falta de uma infraestrutura de drenagem eficaz.

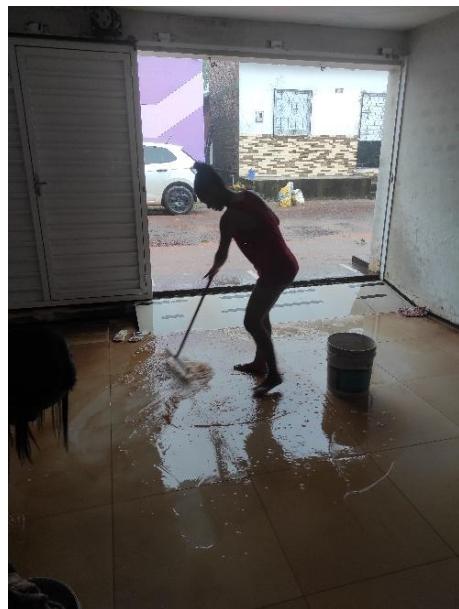
Figura 15:Água invadindo residênciā durante chuva

A figura 15 evidencia uma situação crítica de alagamento em uma casa situada perto do canal 1, ocorrida logo após uma chuva intensa. O volume de água que escoava pela rua excedeu a capacidade da sarjeta, que não conseguiu escoar de forma eficiente. A imagem evidencia uma situação crítica de alagamento em uma residência localizada nas proximidades do canal 2, ocorrida logo após uma chuva de forte intensidade. O volume de água escoando pela rua foi

Esta situação demonstra a insuficiência da infraestrutura de drenagem local e enfatiza a necessidade de adequações, particularmente em áreas críticas onde o declive do terreno e a falta de dispositivos de retenção agravam a situação. Ademais, evidencia como as calçadas rebaixadas, frequentes em várias casas, favorecem a entrada de água em situações de chuva forte, expondo os habitantes a danos materiais e constante de insegurança.

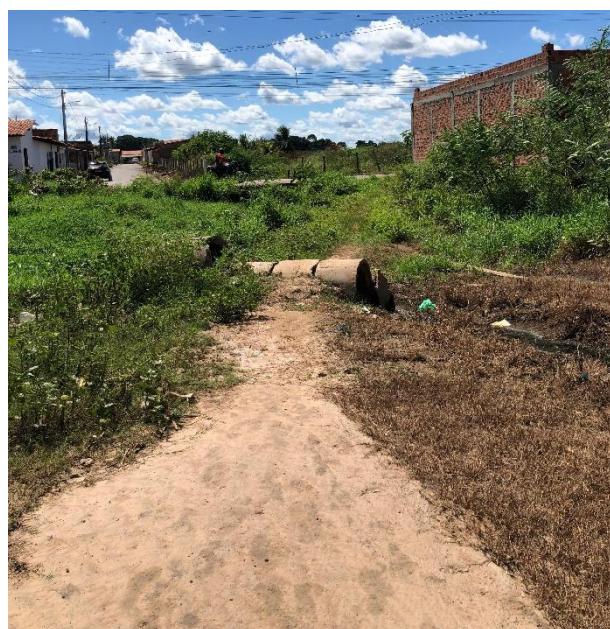
Figura 16: Trecho sem presença de sarjetas e com vegetação cobrindo a lateral da rua

A Imagem 16 mostra claramente uma área urbana sem qualquer tipo de sarjeta ou meio-fio organizado. No local, é possível notar a vegetação cobrindo a margem da estrada, o que além de prejudicar o fluxo de água, dificulta o tráfego. O crescimento descontrolado da vegetação demonstra o abandono da administração e a ausência de medidas constantes de limpeza e manutenção.

Esses registros indicam que, mesmo com volumes de chuva reduzidos, o sistema já apresenta falhas evidentes. A falta de sarjetas, aliada à obstrução das bocas de lobo, dificulta a operação adequada da rede de microdrenagem e intensifica as questões urbanas ligadas ao escoamento superficial. A existência dessas circunstâncias fora do período chuvoso enfatiza a urgência em implementar dispositivos apropriados e adoção de ações sistemáticas de limpeza, antes mesmo de considerar medidas de maior porte.

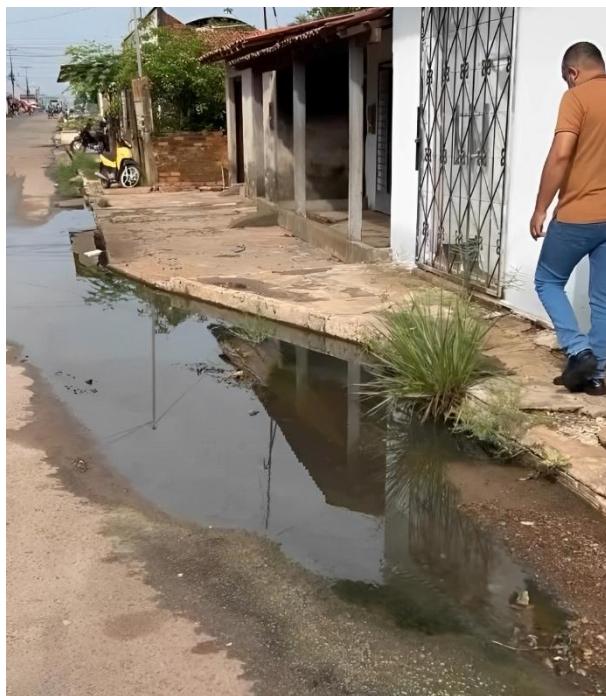
Figura 17: Boca de lobo obstruída em período seco

Na figura 17, é evidente uma boca de lobo totalmente obstruída, o que impede a adequada captação da água. É importante destacar que o registro foi realizado durante um período de seca, indicando que o acúmulo de detritos não foi resultado de enxurradas, mas sim da falta de manutenção e limpeza no sistema. Durante períodos de chuva, a obstrução deste tipo de dispositivo leva a transbordamentos localizadas, formação de poças e inundações superficiais.
