UNIVERSIDADE ESTADUAL DO MARANHÃO – UEMA  
DEPARTAMENTO DE CIÊNCIAS EXATAS E NATURAIS  
CURSO DE ENGENHARIA CIVIL BACHARELADO

**MANIFESTAÇÕES PATOLÓGICAS NA CONSTRUÇÃO CIVIL:** revisão bibliográfica  
para identificação de problemas e estratégias para preservação

Trabalho de Conclusão de Curso  
apresentado ao Curso de Engenharia Civil  
na Universidade Estadual do Maranhão,  
como requisito a obtenção do Título de  
Bacharel em Engenharia Civil.

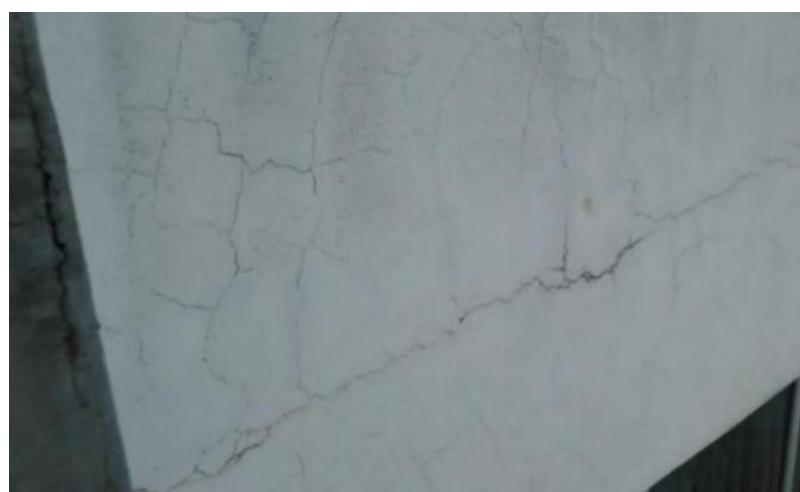
Figura 1- Fissura no revestimento externo da fachada

As fissuras são rupturas no material que ocorrem devido a ações mecânicas ou físico-químicas, sendo classificadas conforme sua abertura e comportamento ao longo do tempo. Segundo a NBR 9575 (2003), fissuras possuem até 0,5 mm de abertura; acima desse valor, são consideradas trincas. Elas podem surgir por diversos fatores, como sobrecargas, variações de temperatura, retração e expansão dos materiais, recalque de fundações e reações químicas (Magalhães, 2004; Sahade, 2005; Taguchi, 2010). Além disso, podem ser ativas, quando variam ao longo do tempo, ou passivas, quando permanecem estáveis. O conhecimento da origem e do comportamento das fissuras é essencial para garantir a segurança estrutural, pois sua evolução pode comprometer a integridade da edificação. A Figura 1 representa uma fissura no revestimento interno:

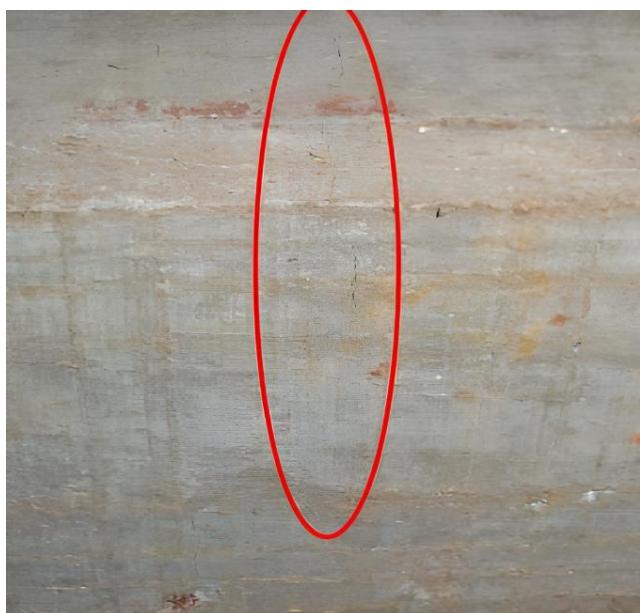
Figura 2 - Trinca em viga de sustentação

As trincas são aberturas lineares na superfície de materiais sólidos, com espessura entre 0,5 mm e 1,0 mm, resultantes da ruptura parcial do material. Segundo Thomaz (1996), as trincas podem ser causadas por variações de umidade nos materiais de construção civil, sendo semelhantes às provocadas por mudanças de temperatura. Essas aberturas ocorrem devido às propriedades hidrotérmicas dos materiais e às amplitudes das variações de temperatura e umidade. Dessa forma, compreender sua origem e evolução é essencial para garantir a estabilidade e segurança das edificações. A Figura 2 representa uma trinca em uma viga de sustentação:

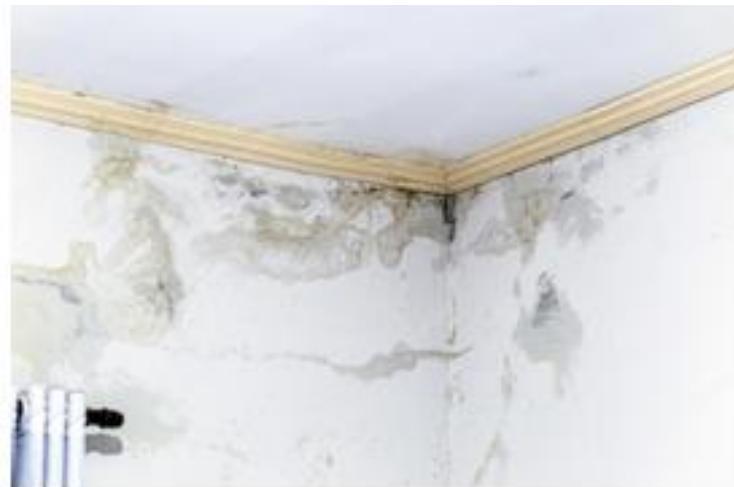
Figura 3 - Parede com infiltração

As infiltrações, representadas na Figura 3, além de resultarem na deterioração dos materiais, podem propiciar o surgimento de mofo e fungos, bem como a corrosão das armaduras, ocasionando danos estéticos, problemas de saúde e significativos danos estruturais. Portanto, a prevenção e o combate eficaz são de extrema importância para a preservação da integridade das edificações (Nóbrega, 2019).

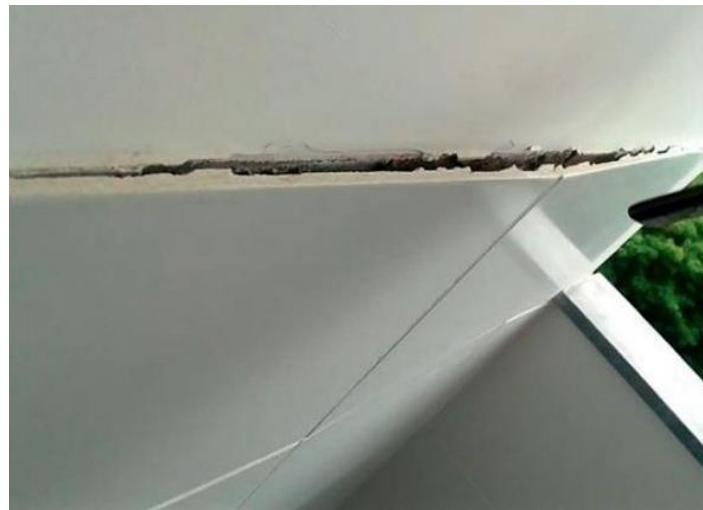
Figura 4 - Desplacamento cerâmico em revestimento interno

Já os desplacamentos se referem à separação de revestimentos, como cerâmicas, argamassas, azulejos, entre outros, da superfície das paredes ou pisos. Esses desprendimentos podem ocorrer devido a problemas de aderência entre os materiais, inadequada dilatação e contração, falhas na aplicação dos revestimentos, entre outros fatores (Jesus *et al.*, 2019).

Além de comprometerem a estética do ambiente, os desplacamentos podem acarretar problemas de segurança, especialmente quando ocorrem em locais de tráfego intenso. É fundamental adotar medidas de prevenção, garantindo adequada aderência e aplicação dos revestimentos, bem como considerando os aspectos de dilatação e contração dos materiais utilizados (Siqueira, 2018). A Figura 4 representa um desplacamento cerâmico em revestimento interno:

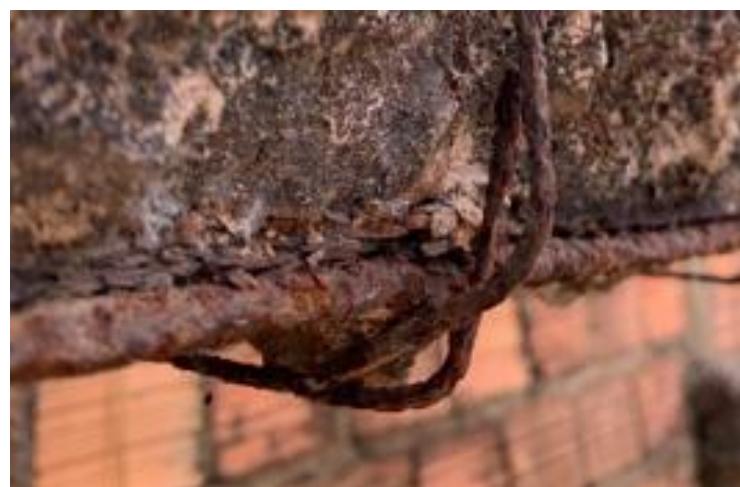
Figura 5 - Corrosão nas armaduras

A manifestação patológica mais comum na construção civil ocorre por meio da corrosão (Figura 5), especialmente em estruturas de concreto armado expostas a ambientes agressivos, como regiões costeiras ou áreas industriais. A corrosão é o processo de deterioração das armaduras devido à exposição a agentes corrosivos, como água salgada, umidade, gases poluentes, entre outros (Gonzales *et al.*, 2020).

Essa manifestação patológica compromete a resistência estrutural, reduzindo a capacidade das construções de suportar cargas e aumentando o risco de colapso. Para prevenir a corrosão, é fundamental adotar medidas de proteção, como a

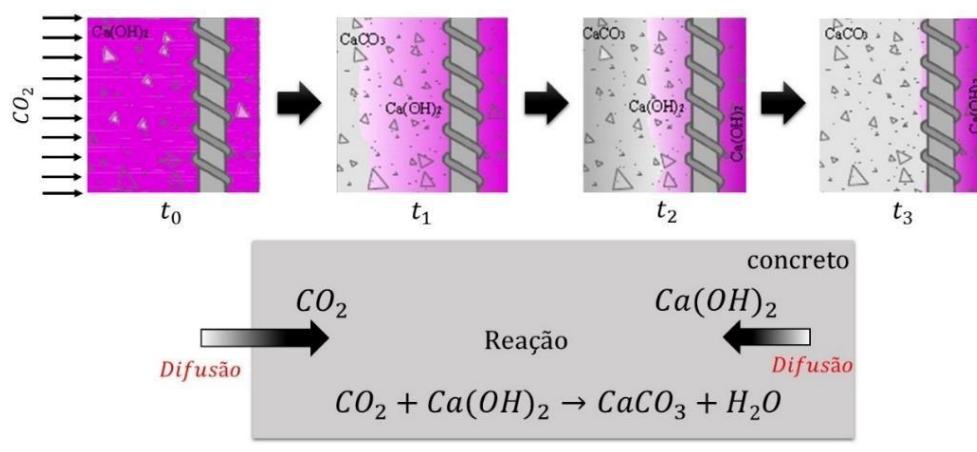
Figura 6 - Representação esquemática do avanço da carbonatação do concreto

Entre as principais patologias, destaca-se a carbonatação, um fenômeno químico que contribui para a degradação do concreto, especialmente em ambientes de elevada umidade como a região amazônica. Esse processo ocorre quando o dióxido de carbono ( $\text{CO}_2$ ) da atmosfera se dissolve na umidade superficial do concreto, formando ácido carbônico ( $\text{H}_2\text{CO}_3$ ), que reage com os hidróxidos presentes na matriz cimentícia, em especial o hidróxido de cálcio ( $\text{Ca(OH)}_2$ ), originando carbonato de cálcio ( $\text{CaCO}_3$ ). Embora o carbonato de cálcio seja insolúvel, sua formação reduz a alcalinidade do concreto, comprometendo a proteção natural das

armaduras contra a corrosão (Félix; Carrazedo; Possan, 2017; Silva *et al.*, 2022). A Figura 6 abaixo representa o esquema do avanço da carbonatação do concreto:

Com a diminuição do pH, as armaduras tornam-se suscetíveis à corrosão, processo ainda mais agravado pela presença de íons cloreto que penetram com facilidade através da porosidade e fissuras do concreto. A interação entre carbonatação e corrosão gera um ciclo de degradação acelerada, resultando em fissuração, perda de aderência entre o aço e o concreto, e consequente redução da capacidade estrutural da edificação (Aires, 2022).

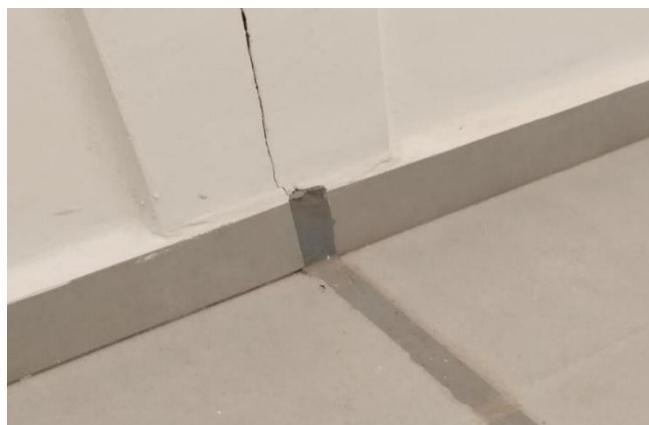
Figura 7- Preenchimento da Junta com Mastique PU 40

No que diz respeito às soluções de preservação, as práticas adotadas dependeram da natureza e da gravidade das manifestações patológicas encontradas. Para as fissuras superficiais, as opções de reparo incluíram o uso de selantes elastoméricos (Figura 7), que apresentam boa aderência ao concreto e flexibilidade para acompanhar os movimentos da estrutura sem comprometer a estanqueidade.
